## **Dossier de demande de dérogation pour la destruction de sites de reproduction ou d'aires de repose d'espèces animales protégées et/ou de destruction d'espèces animales et végétales protégées**

### **Projet de rehaussement et confortement de la digue de la Frayère – Société des aéroports Nice Côte d'Azur / Aéroport Cannes Mandelieu**

**Novembre 2016 – Indice D**

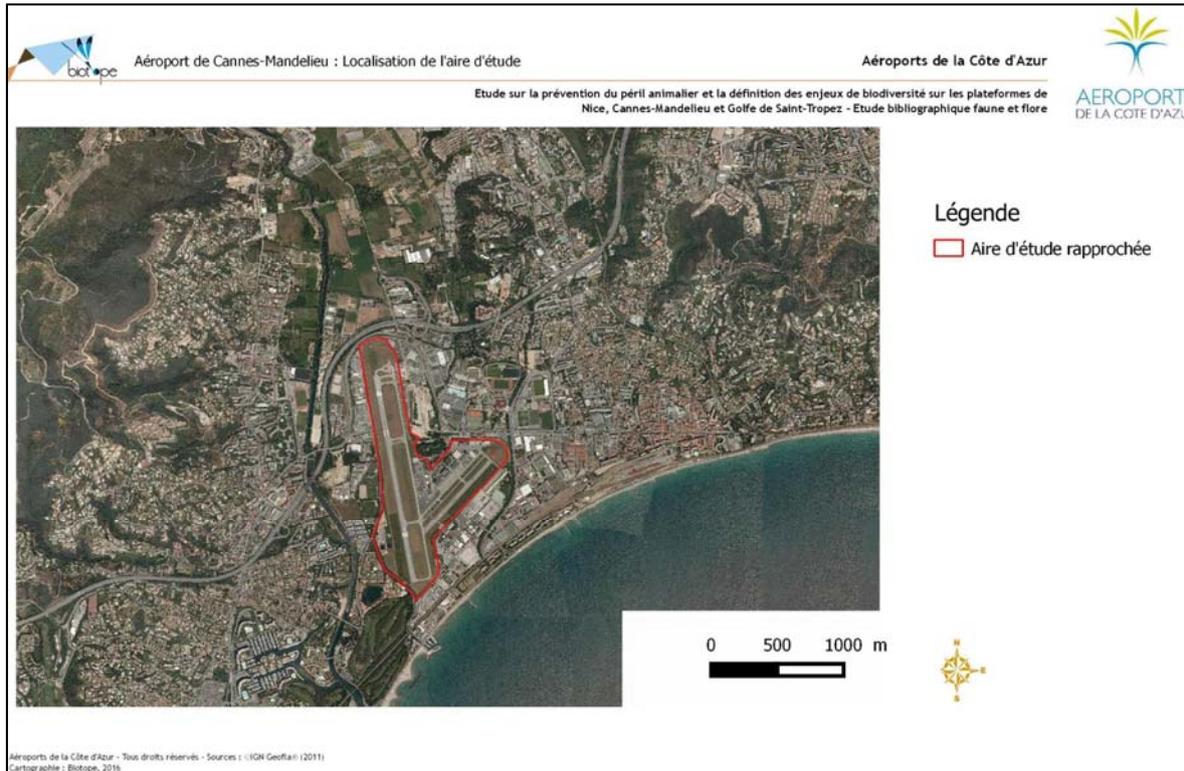
Figure 9 : Définition de l'aire d'étude au sol sur l'aéroport de Cannes-Mandelieu (à l'intérieur du trait rouge) (Etat d'avancement des études sur la plateforme aéroportuaire de Cannes-Mandelieu Biotope / 2016)
