Renforcement des berges de la Frayère à Cannes

Aéroports de la Côte d'Azur
07 avril 2017

Mesures d'évitement, de réduction, d'accompagnement et de compensation pour la Consoude bulbeuse et le Campagnol amphibie

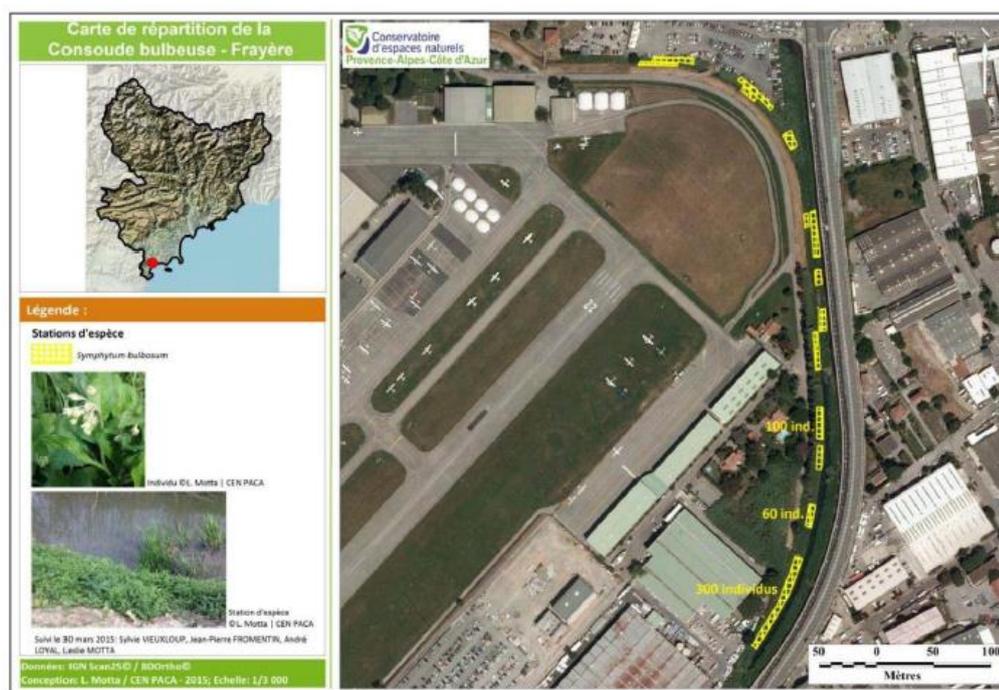
Figure 3 : Carte de répartition de la Consoude bulbeuse sur l'aire d'étude (Source : CEN PACA in dossier de saisine du CNPN, ICTP / 2016)

La digue de la Frayère et du contre canal comporte d'après les inventaires de 2015, plusieurs milliers de pieds répartis sur 14 stations. Elles sont disposées sur les deux rives de La Frayère et trois de ces stations rassemblent 50 à 300 pieds environ. Elles sont situées dans la partie la plus en aval du cours d'eau, en rive droite.

Figure 20 : Carte de répartition de la Consoude bulbeuse le long du linéaire concerné par les travaux de confortement de la digue de la Frayère (CEN PACA / 2016)

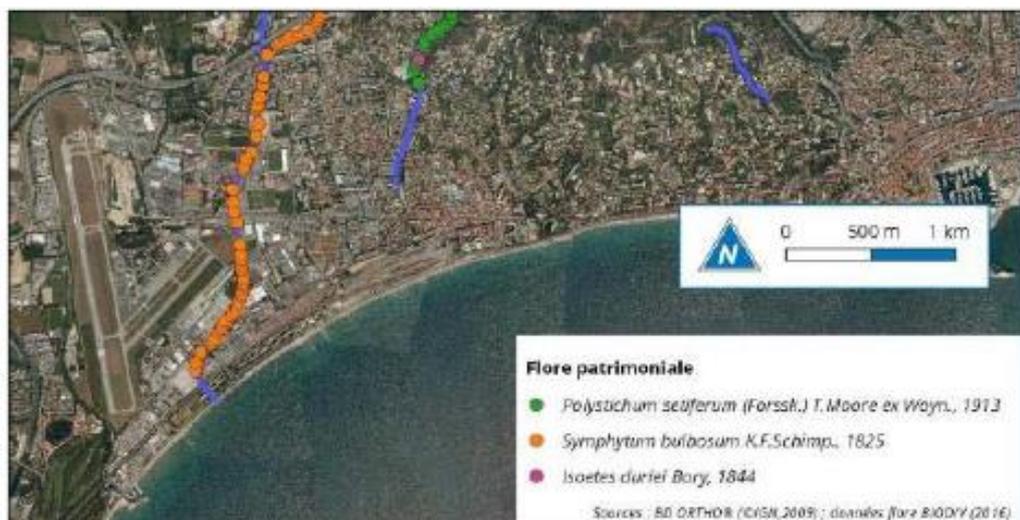
Figure 4 : Localisation des stations d'espèces végétales protégées le long du linéaire concerné par les travaux de confortement de la digue de La Frayère (Source LPO in dossier de saisine du CNPN, ICTP / 2016)

En 2016, une étude de la LPO sur une aire d'étude élargie en amont du projet a également fait mention de la présence de l'espèce au-delà de l'aire du projet et confirme sa présence sur le secteur d'emprise des travaux.

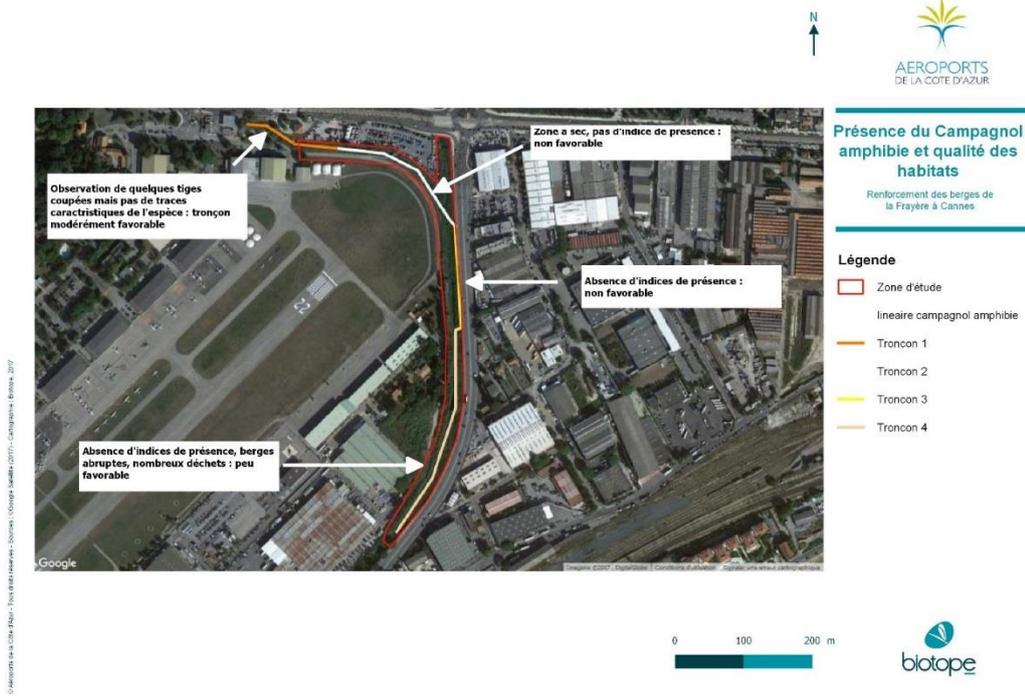
Figure 5 : Résultats des prospections sur le Campagnol amphibie et sur l'intérêt du cours d'eau de La Frayère pour l'espèce (Biotope 2017).

Après une prospection sur l'ensemble du linéaire, aucune trace typique du Campagnol amphibie n'a été observée. L'ensemble du linéaire peut être divisé en 4 tronçons plus ou moins favorables à l'espèce et représentés sur la cartographie ci-après :

- Le tronçon numéro 1 présentait quelques rares indices sous forme de tiges coupées mais ceux-ci ne suffisent toutefois pas à affirmer la présence régulière de l'espèce (possibilité de transport par l'eau depuis l'amont) d'autant qu'aucune autre trace plus caractéristique telle que des crottiers n'a pu être observée. Cette portion d'habitat est considérée comme modérément favorable à l'espèce.

- Le tronçon numéro 2 était quant à lui à sec et donc, non favorable à l'espèce. Aucune trace de l'espèce n'a, de plus, été observée sur ce tronçon.
- Le linéaire numéro 3 correspond au ruisseau de la Frayère. Cette partie-là borde un mur de béton d'une part, et une zone avec de la végétation herbacée trop basse d'autre part, ne présentant pas non plus de berges favorables à l'espèce. Aucun indice de présence n'a été relevé sur cette zone.

- Enfin, le linéaire 4 présente des berges légèrement plus favorables mais aucun indice de présence de l'espèce n'a été relevé. La qualité de l'eau (odeur d'égout et nombreux déchets) et une végétation peu adaptée sur les bords de berges notamment sont de nature à expliquer cette absence.

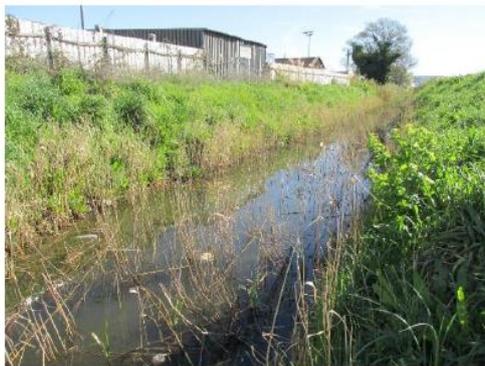
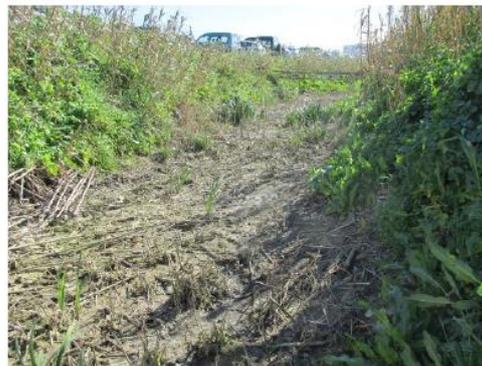
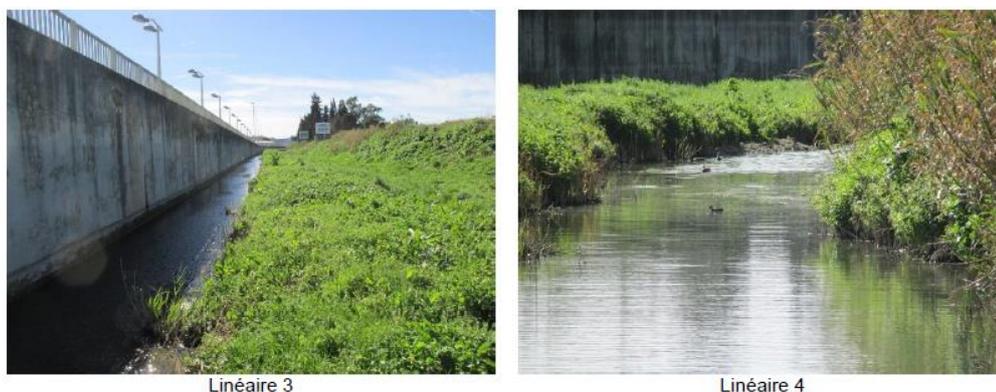
Figure 6 : Vues des différents tronçons de La Frayère prospectés (Biotope, 2017)

Linéaire 1

Linéaire 2

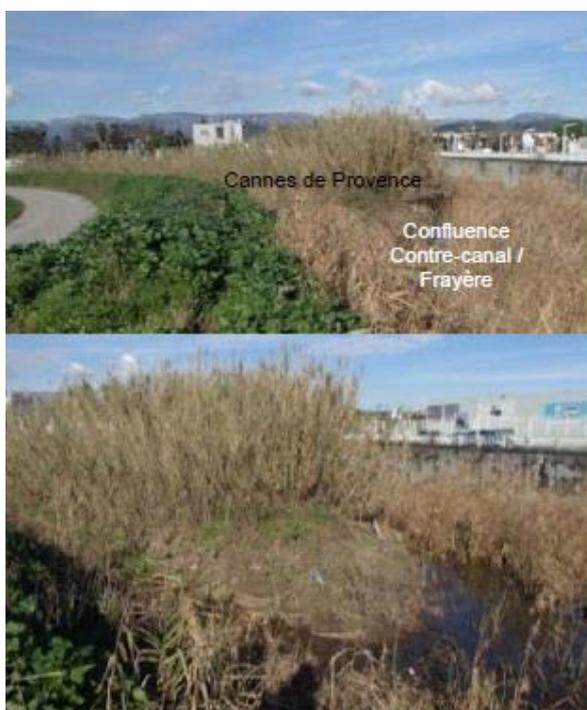
Celle-ci vise à restaurer une zone du contre-canal de la Frayère envahie par la Canne de Provence et à favoriser la reprise des espèces végétales protégées, par ailleurs touchées par le projet de renforcement de la digue.

Observation des secteurs colonisés par la Canne de Provence (Source : Dossier de saisine du CNPN – ICTP / 2016)

MC01	Restoration d'habitats d'espèces pour la Consoude bulbeuse et l'Alpiste aquatique sur une zone colonisée par la Canne de Provence	Echéance :	2018
		Faisabilité :	+
Objectifs de l'action	<p>⇒ Lutter contre le développement d'une espèce invasive ⇒ Permettre le développement d'espèces végétales protégées</p>		
Localisation	Sur le linéaire au sud-ouest de l'aire d'étude, le long du contre-canal.		
Intervenants pressentis	A définir		
Description de l'action	<p>Coupe et arrachage :</p> <ul style="list-style-type: none"> • A l'aide de petits engins de travaux agricoles ou manuellement dans les endroits où la berge est difficilement accessible par ces engins. • La coupe et l'arrachage seront réalisés entre juillet et octobre (avant les périodes plus pluvieuses). • Les déchets verts seront acheminés dans des centres habilités à leur traitement. <p>Favorisation de la reprise :</p> <ul style="list-style-type: none"> • Redispotion de la terre végétale (si elle n'est pas entièrement replacée sur les berges de la digue). • La plantation d'espèces locales peut être réalisée de manière dispersée pour des arbres et bosquets mais elle ne doit pas entrer en concurrence avec la consoude ou l'alpiste. Un éventuel ensemencement herbacé doit donc être fait avec parcimonie. Toute plantation doit être effectuée avec des espèces locale, l'idéal étant de privilégier la repousse naturelle de la végétation. <p>Suivi de la recolonisation par des espèces patrimoniales :</p> <ul style="list-style-type: none"> • Ce suivi peut être réalisé à deux reprises chaque année (avril et septembre) par un botaniste pendant 3 ans. • Il veillera à relever l'évolution des espèces patrimoniales, mais également à détecter la reprise éventuelle de la Canne de Provence ou d'autres espèces invasives.
