Traitements des dépôts sédimentaires sur les cours d'eau de la Roquebillière et de la Frayère (Communes de Cannes et du Cannet, 06)

Dossier de demande de dérogation à
l'interdiction de destruction et/ou de
dérangement d'espèces végétales
protégées :

La Consoude bulbeuse
(*Symphytum bulbosum* K. F. Schimp.)

L'Alpiste aquatique
(*Phalaris aquatica* L.)

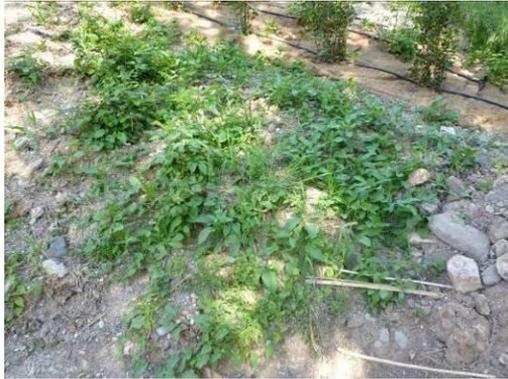
- **L’espèce semble se maintenir durablement sous forme de tubercules voire à l’état végétatif en cas de perturbation de milieu ;**

Reprise de la Consoude bulbeuse, après remaniement dans le cadre d’aménagements paysagers - © P. AUDA – AGIR écologique

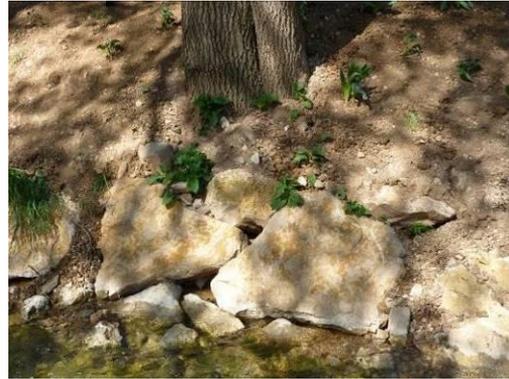
Reprise de la Consoude bulbeuse, après enrochement du cours d’eau - © P. AUDA – AGIR écologique

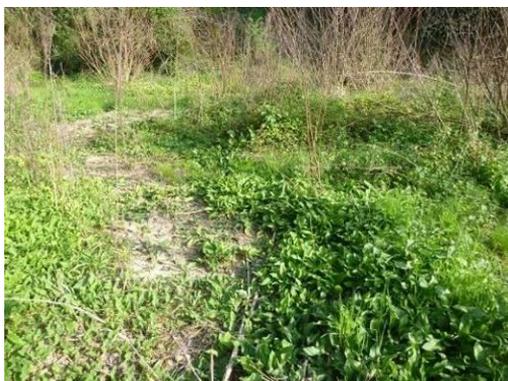
- **L’espèce semble bien s’exprimer après entretien des berges et/ou ouverture de milieu (comme la coupe de Canne de Provence) ou le remaniement de secteurs ;**

(Re)-apparition de Consoude bulbeuse après débroussaillage de Canne de Provence - © P. AUDA – AGIR écologique

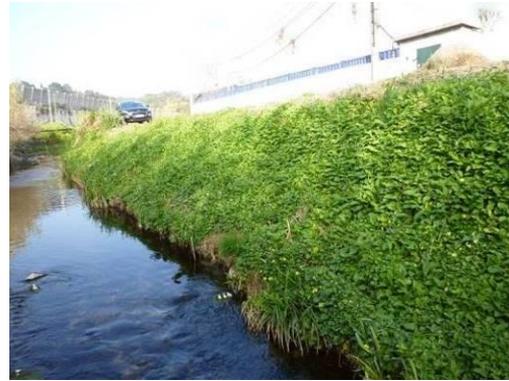
(Re)-apparition de Consoude tubéreuse après entretien de berges (débroussaillage de Canne de Provence) - © P. AUDA – AGIR écologique

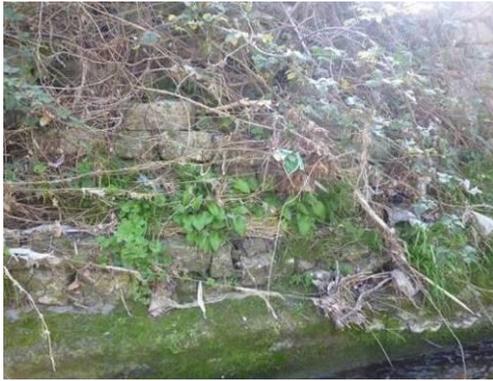
- **L’espèce semble avoir la capacité de coloniser certains aménagements anthropiques (gabions ou les murets de soutènement) assez âgés ;**

Consoude bulbeuse sur des gabions (installés depuis les années 1960) - © P. AUDA – AGIR écologique

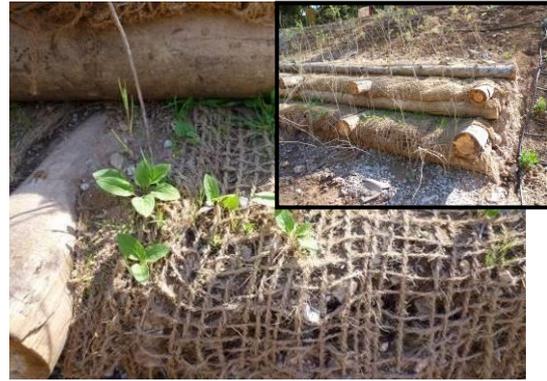
Repousses de *Symphytum* sp. (l'hiver suivant les travaux automnaux) - © P. AUDA – AGIR écologique

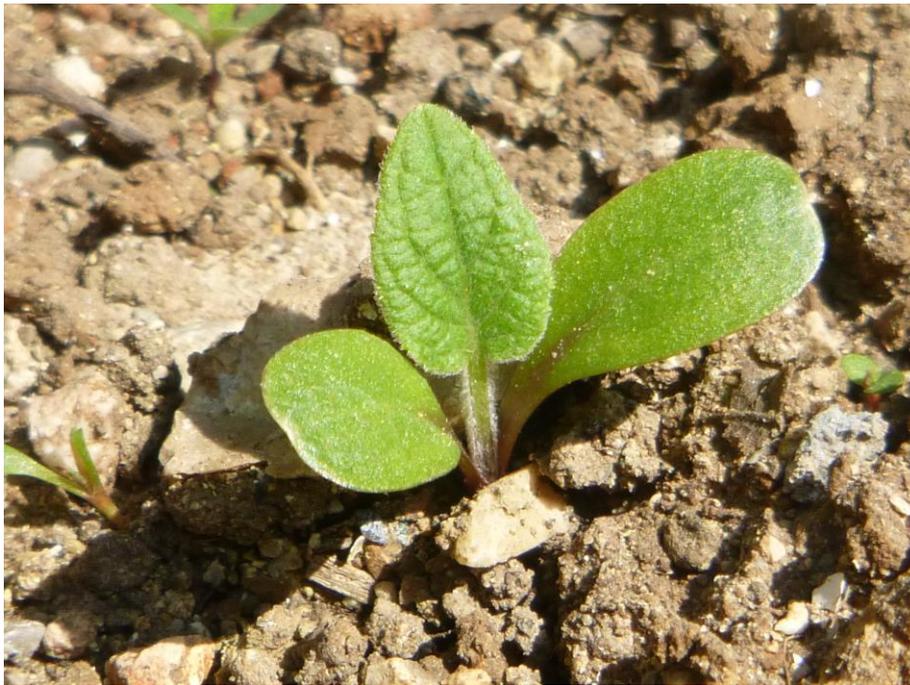
- Le **déplacement de graines par déplacement de terres de surfaces**. Cette opération est réalisée en parallèle du déplacement de tubercules (chantier Carimaï, Chantier Coudouron,). Sur ce dernier chantier, des centaines de germinations de Consoude ont été observées en avril 2017 avec le déplacement de terre, confirmant que la banque de graines a été stimulée lors du remaniement. Malheureusement, la plupart de ces germinations ne se sont pas pérennisées probablement en raison d'une transplantation trop tardive (mars 2017) et d'un printemps/été 2017 très sec. Les germinations n'ont visiblement pas eu assez de temps et d'eau pour se développer. La réalisation d'une transplantation en période automnale (avant l'expression végétative des tubercules) est sans doute plus pertinente, afin de laisser le temps aux tubercules voire aux germinations de se développer avant la floraison printanière (AGIR écologique, 2017b et 2018) ;

Germination de Consoude sp. (P. AUDA © AGIR écologique)

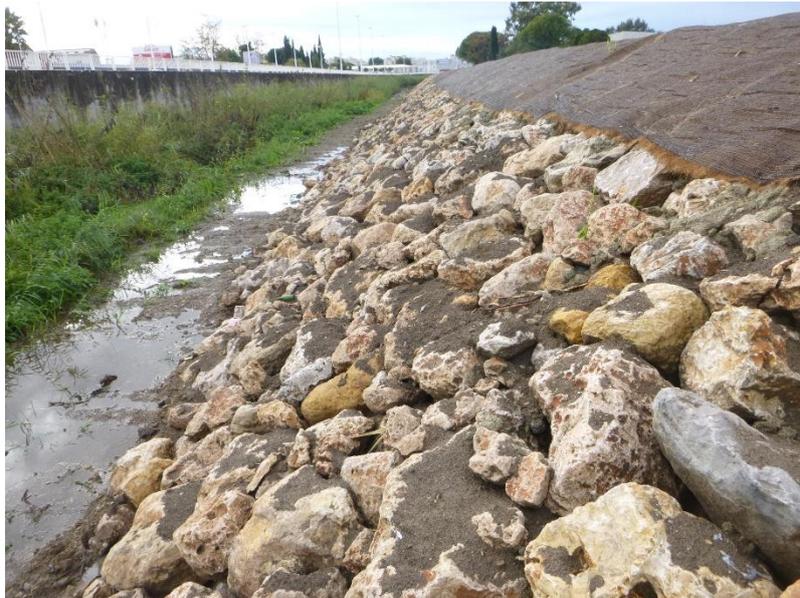
- La **configuration du site d'accueil**. Dans le cadre d'un rehaussement de digue dont le maître d'ouvrage est l'Aéroport de Mandelieu, des terres de surfaces devant contenir de la Consoude bulbeuse ont été déplacées temporairement. Initialement, il était prévu de créer un enrochement (non scellé par du ciment en pied de digue) et de réétaler des terres en haut de digue. Afin de se rapprocher des conditions favorables, AGIR écologique a préconisé de réétaler les terres de surfaces au plus près de l'eau (2 premiers mètres au-dessus de l'eau) sur l'enrochement créé, afin d'éviter que ces terres se retrouvent entre 3 et 5 mètres au-dessus de l'eau (AGIR écologique, 2017c). A ce stade des connaissances, cette opération ne semble pas avoir correctement fonctionné. En effet, la terre dispersée semble avoir été trop éparpillée au fond des interstices des enrochements, ce qui n'a pas permis de reconstituer une station notable de Consoude bulbeuse. Même si la quantité de tubercules et de graines était non comptabilisable, il est aussi probable que la concentration en individus était trop faible. Ce retour d'expérience (un échec) permettra de réadapter les éventuelles autres mesures similaires. AGIR écologique ne dispose pas de rapport de suivi de cette opération et se base uniquement sur ces observations de terrain (2018 et 2019).

Dispersion de terres de surfaces sur une surface enrochées (P. AUDA © AGIR écologique)

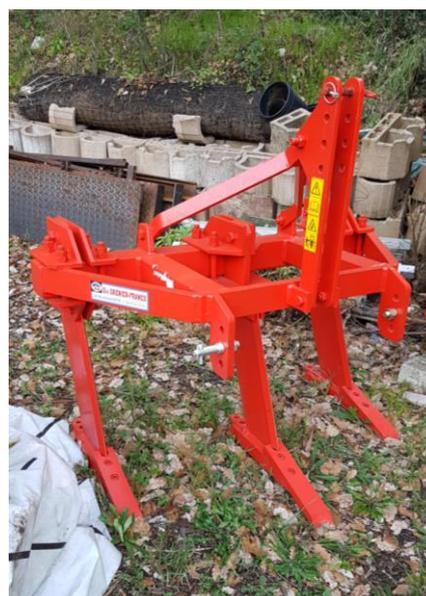
Sur le site 1 « Balitrand », il n'est pas prévu de curage. Néanmoins, la CACPL propose de tester le décompactage des sédiments afin de faciliter son évacuation progressive lors des crues. Ce décompactage s'effectuera avec un tracteur équipé de socs fonctionnant avec de l'huile hydraulique biodégradable. Les socs gratteront le sol sur environ 20-40 cm de profondeur.

Exemple de soc qui pourrait être utilisé

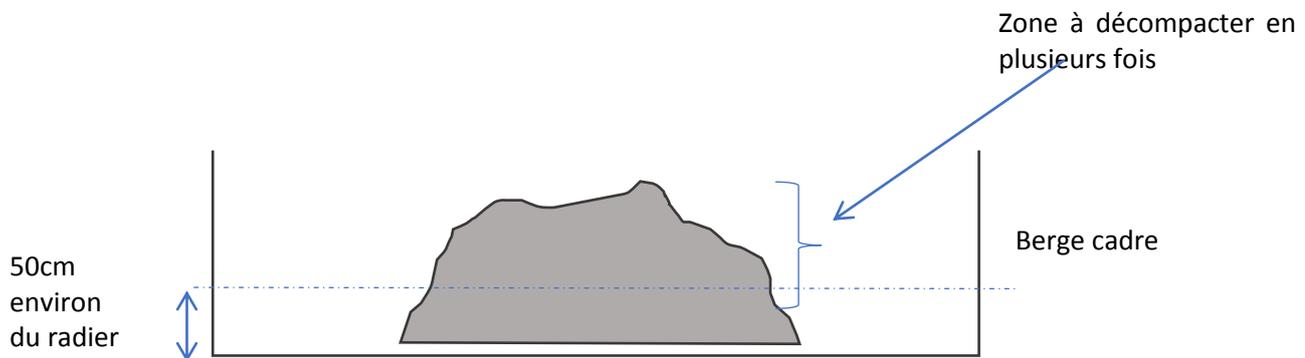
Le secteur à décompacter sera traité en s'assurant qu'une hauteur minimale de sédiments d'environ 50 cm restera *in situ* (cf. schéma technique ci-dessous). L'opération sera réitérée dans le temps autant que de besoin tout en s'assurant de la condition précédente.

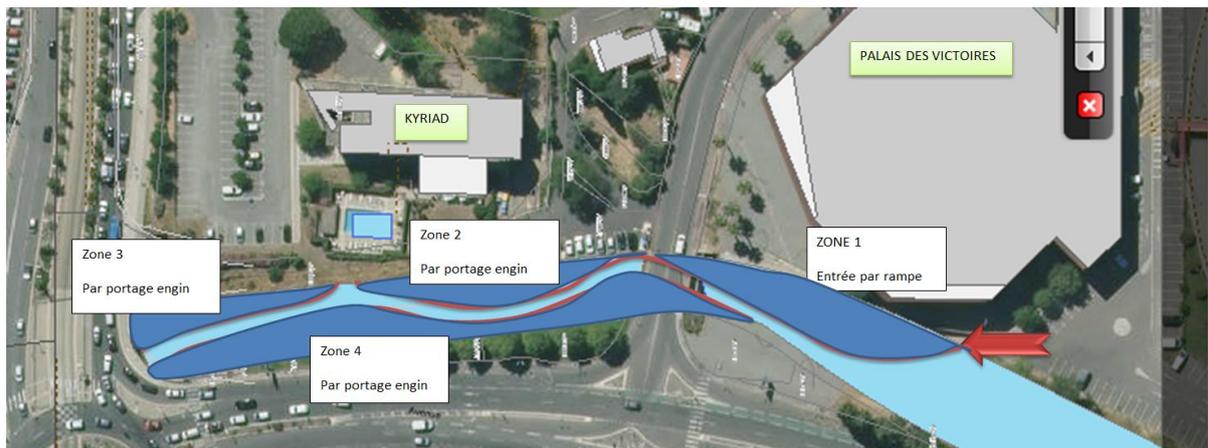
Dans ce dernier cas, le curage s'effectuera par zone et de la manière suivante pour la zone 2.

La zone 1 dispose d'un accès direct par la rampe créée à cet effet. Les autres tronçons seront traités par « portage » du boteur (engin 1) à l'aide d'une pelle (engin 2) qui restera en haut du cadre (hors cours d'eau).

L'engin 1 travaillera sur les dépôts sédimentaires en rassemblant en tas les limons, tout en laissant un cordon isolant le cours d'eau, d'une largeur d'environ 80 cm. L'engin 2 remontera les sédiments du cadre pour l'évacuation (cf. schémas réalisés par la CACPL).

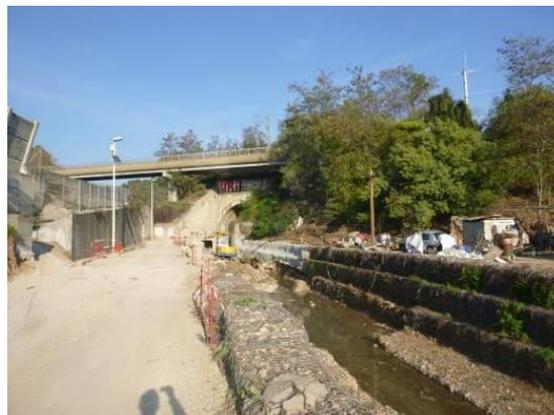
- **Restauration de berges et création d'une terrasse d'expansion sur « Carimai-Caravelles »** (travaux réalisés par le SIFRO/CACPL en 2015), ayant occasionné une destruction d'individus et une perturbation d'habitat d'espèce. Un suivi écologique est en cours, et indique le maintien de la population locale (cf. retours d'expériences) notamment suite à une opération de transplantation.

Restauration de berges « Carimai – Caravelles »

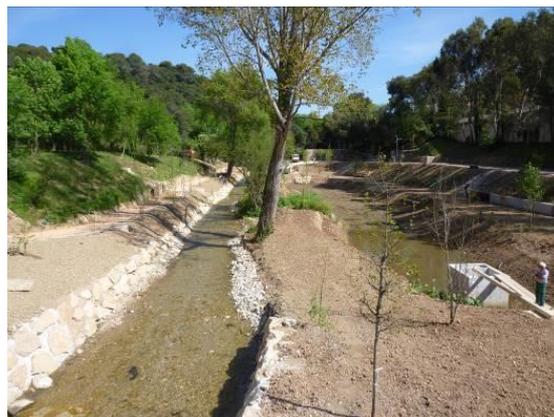
- **Création d'un bassin de régulation du SIFRO**, sur la Grande Frayère (travaux réalisés par le SIFRO/CACPL en 2014) ayant occasionné une destruction de Consoude bulbeuse et une perturbation de son habitat. Néanmoins, plusieurs individus ont été préservés, des habitats mis à disposition. L'espèce s'est actuellement bien développée sur l'aménagement.
- **Création d'un bassin de régulation aux abords de la Grande Frayère** (© P. AUDA – AGIR écologique)

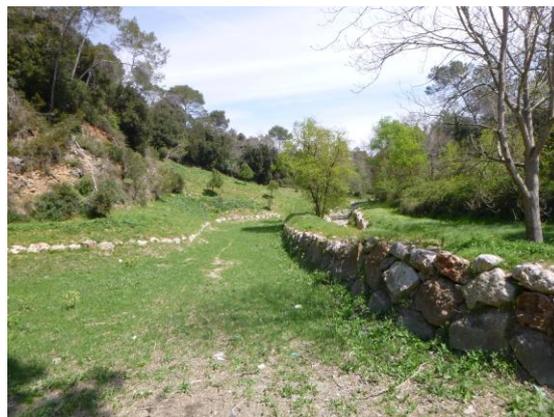
- **Enrochement et création d'un bassin de régulation**, secteur Coudouron (travaux réalisés par le SIFRO, en 2013), ayant probablement aussi affecté la Consoude bulbeuse. Même si l'espèce n'a pas recolonisé ce bassin, son habitat d'espèce est présent.

Enrochement en amont de la zone d'étude

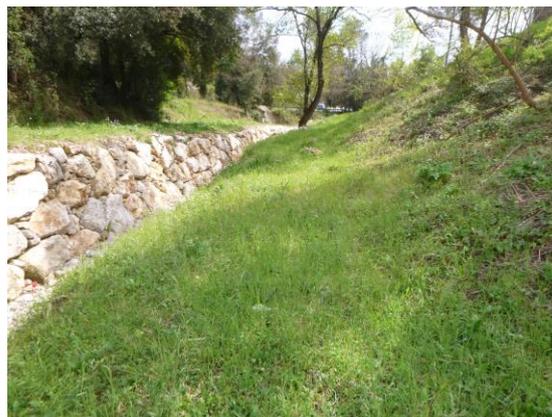
- **Enrochement de la rive gauche de la Petite Frayère, secteur Coudouron** (SIFRO/CACPL, 2016-2017). Une opération de transplantation a été réalisée (résultats mitigés). Néanmoins, la population se maintient, notamment grâce à une opération de débroussaillage de talus.

Maintien de la Consoude bulbeuse en rive droite (gestion du débroussaillage)

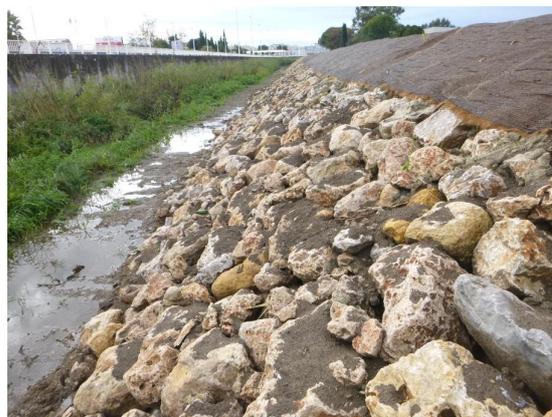
- **Rehaussement de la digue de l'Aéroport de Cannes, en rive droite de la Frayère** (Aéroport, 2017). Les résultats de l'opération de déplacement de terres sont mitigés pour la Consoude, mais favorables pour l'Alpiste aquatique.

Rehaussement de la digue de l'Aéroport
(© P. AUDA – AGIR écologique)

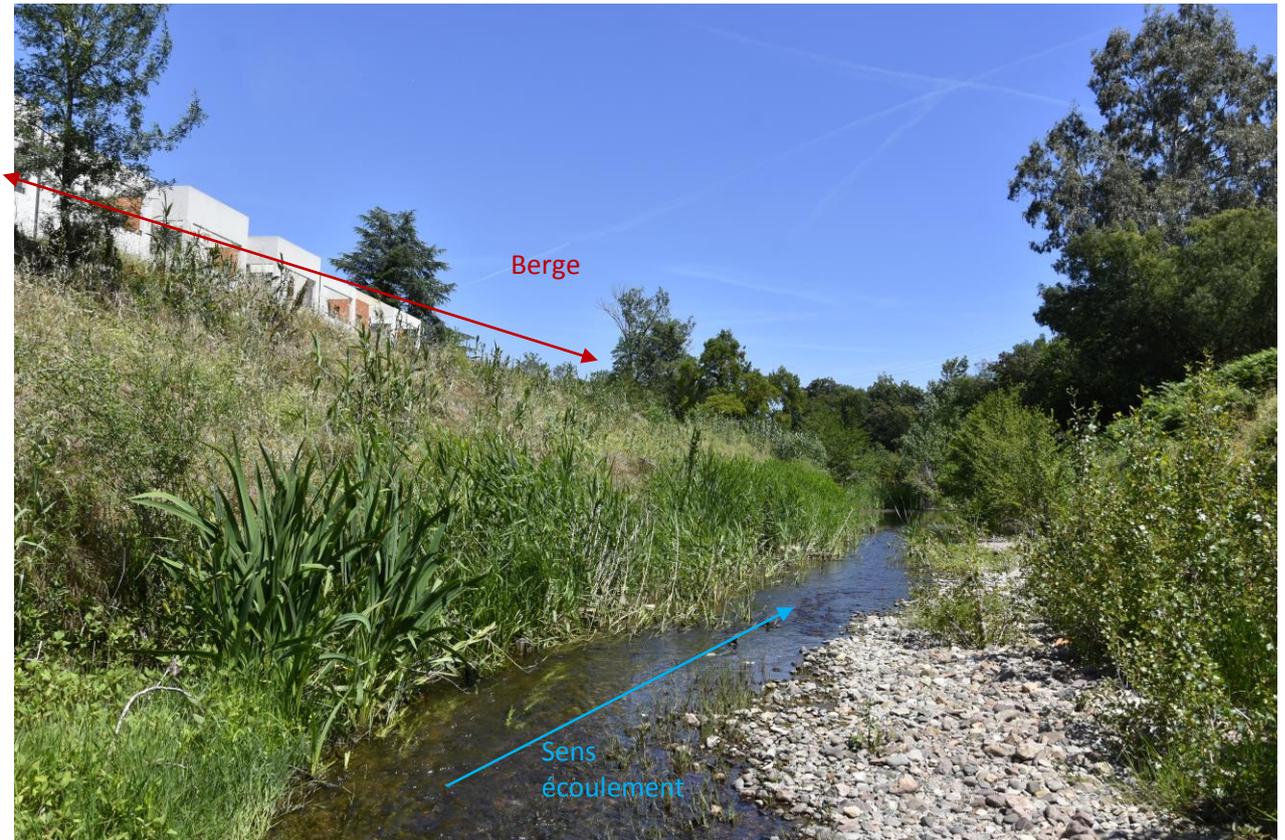
Visualisation de la zone 1, maitrisée par la CACPL et susceptible d'être gérée à court terme

La zone n°1 fera l'objet du protocole pour rouvrir les milieux et notamment épuiser les rhizomes de la Canne de Provence sur cette zone pour permettre à la Consoude bulbeuse de se développer. Ce protocole sera réalisé sur 30 ans. De plus, ce secteur restauré fera l'objet d'un suivi sur les années 1, 2, 3,5, 10, 15, 20 et 30 (soit 8 années de suivi).
