Annexes demande d'examen au cas par cas Jean-Moulin – Hyères les Palmiers

Mars 2017

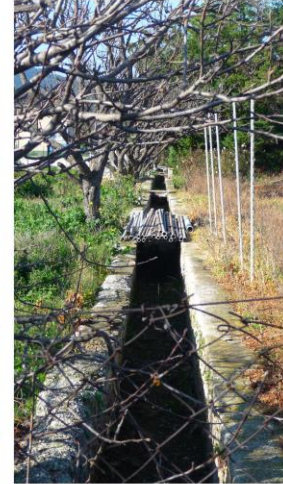
Le canal d'irrigation, vestige du passé horticole du secteur

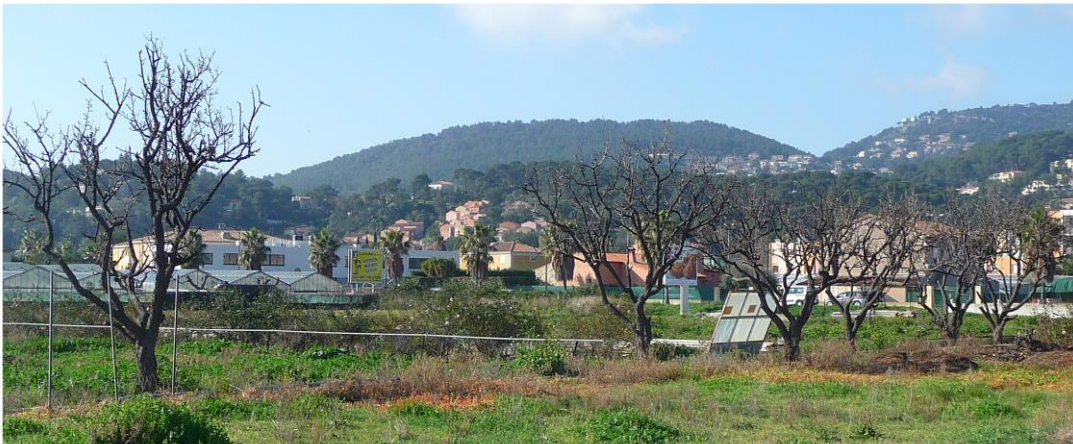
Alignement d'Amandiers au centre de la parcelle. Un arbre fruitier qui borde historiquement les productions agricoles méditerranéennes.

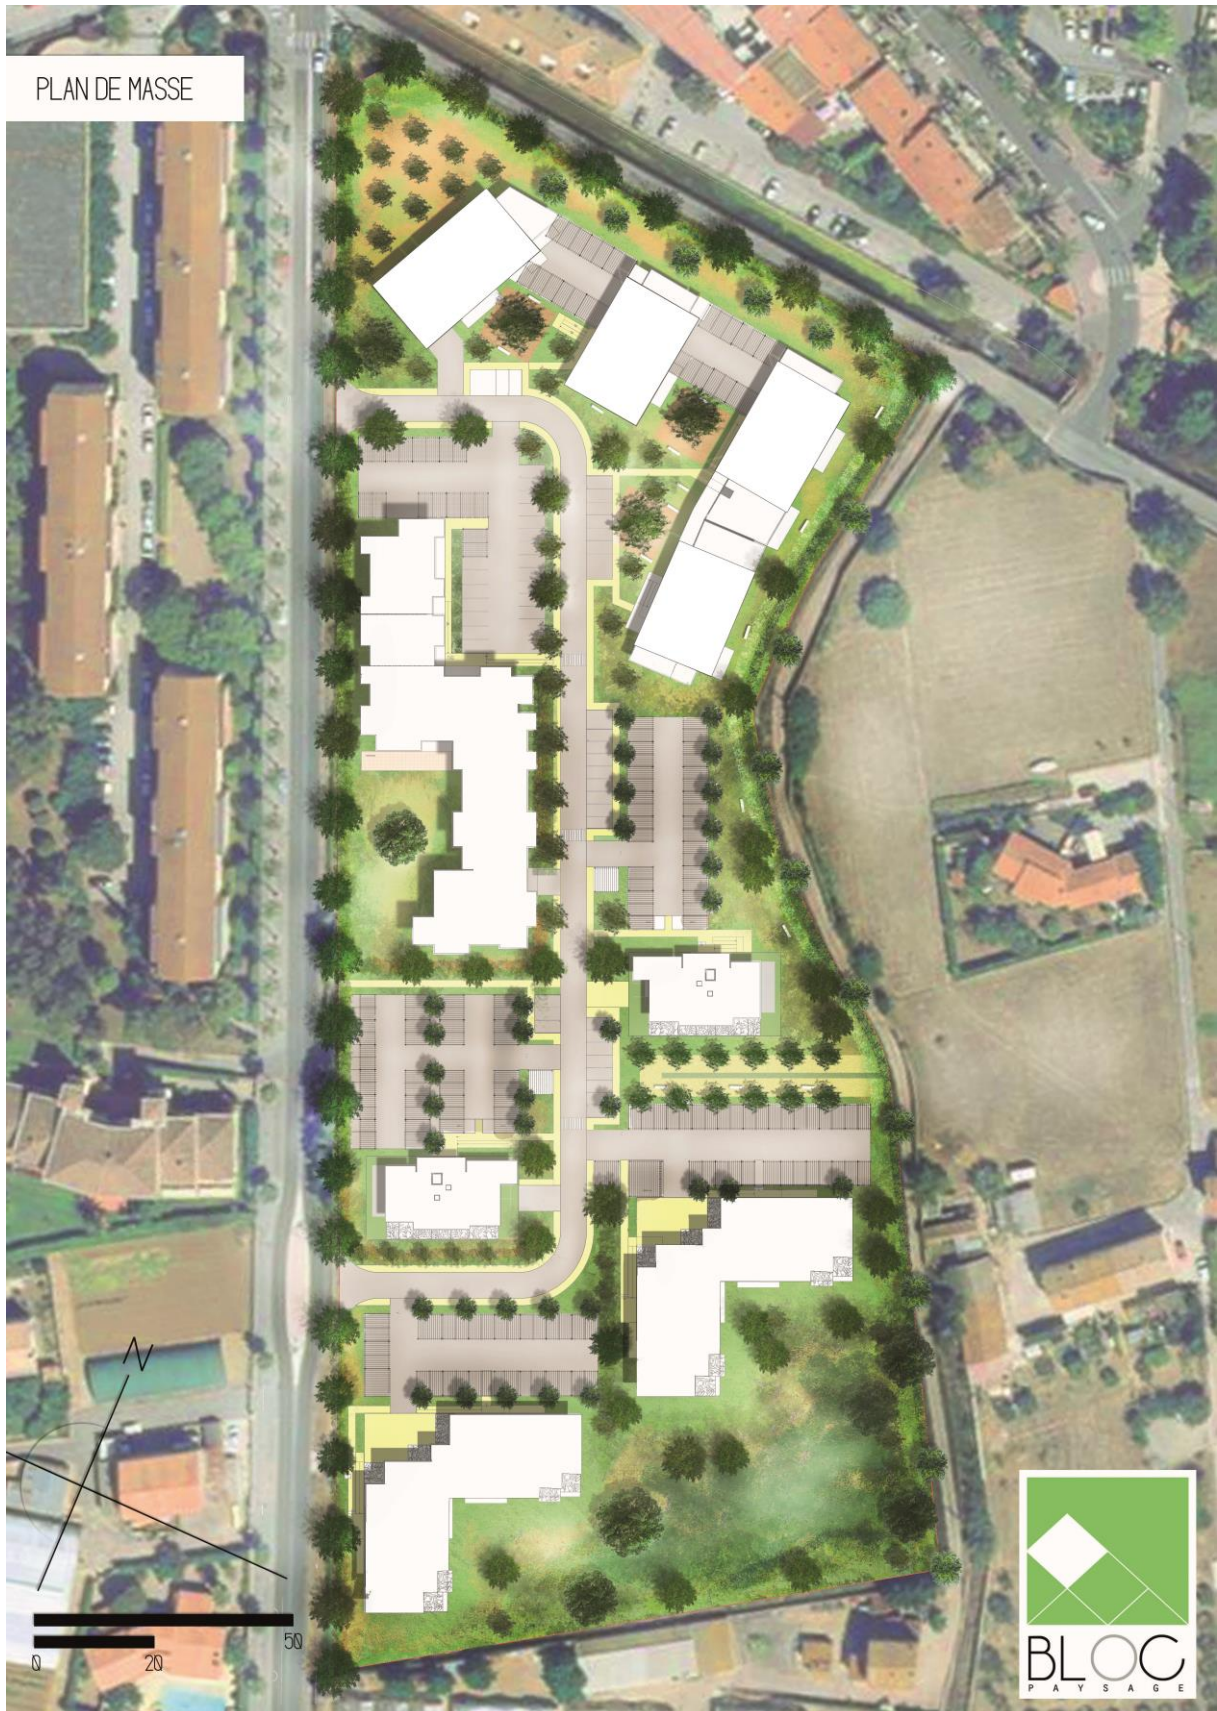
LES AMBIANCES

Alignement structurant en limites nord ainsi que le long de l'Avenue Jean Moulin. Arbres à grands développements utiles à l'intégration de l'ensemble architectural depuis l'espace public et les copropriétés adjacentes.

Verger ornemental et vivrier profitant de la qualité de la terre locale. Hommage aux espèces présentes sur le site : agrumes / amandiers / figuiers / ...

Promenade dans la ripisylve créée autour de la noue paysagère : graminées / Tamaris / Saules / Cannes de Provence / Eucalyptus ...
Cheminement perméable ombragé et intime au fil de l'eau.

Terrasses jardinées formées autour de grands sujets d'ombrage : Platane existant / Micocouliers / Tilleuls / ...
Espaces de rencontre / Installation d'assises - jeux
Espaces inspirés du coeur de hameau existant.

Mail provençal formé autour d'un fil d'eau rappelant les canaux d'irrigation (système gravitaire).
Arbres d'ombrage mellifère (Arbre à miel / amandiers / ...)
Mobilier d'assise implanté dans le double alignement

Zone semi-humide / Espace encaissé / rétention intégrée à l'environnement. Implantation de phragmites et graminées offrant une filtration optimale des eaux de ruissellement.
Arbres et arbustes en cépées compléteront les plantations le but étant, ici, d'offrir un terrain propice au développement d'un écosystème viable et autonome ajoutant à la qualité du cadre de vie du quartier.

Le reste des espaces communs seront plantés d'espèces peu gourmandes en ressources et particulièrement adaptées au climat méditerranéen (pistachiers, chênes, schinus, viornes, strelitzias, orangers du Mexique, ...).
Les haies vives et espaces d'accompagnement seront principalement formés d'une strate arbustive mellifère (solanums, jasmins, plumbagos, lauriers à fleurs, grenadiers) surplombée de quelques grands sujets, par touches.

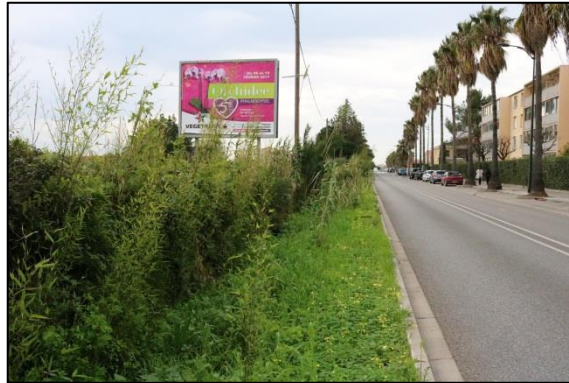
Photo 1 : Bordure ouest du site (haie de bambou) et résidence Le Verdi à droite

Le secteur d'étude concerne une friche agricole. L'environnement est urbain avec des voiries récentes et intensivement fréquentées en journée. Le site est clôturé sur tout son périmètre. La partie ouest est fermée par une haie de bambou monospécifique et taillée. Le nord et le sud sont clôturés par des grillages anciens et l'est est fermé par un mur de pierre et un grillage sur moitié.

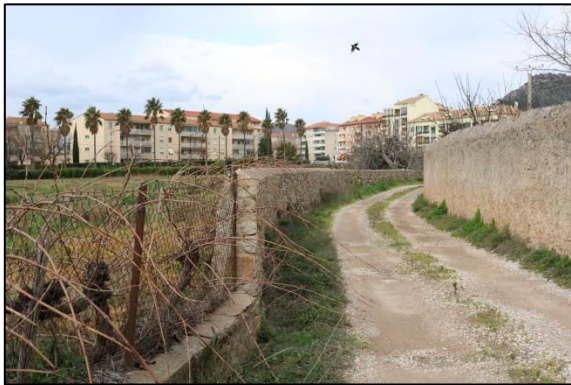
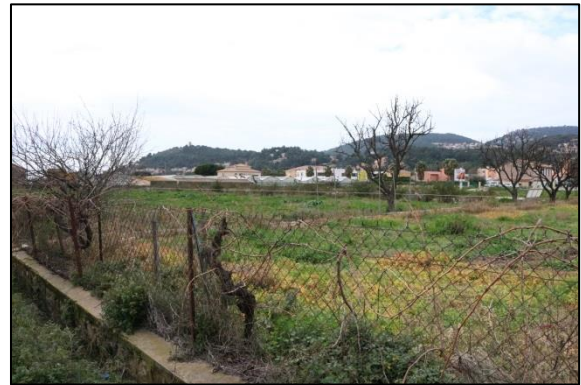
Photo 2 : mur de pierres et grillages

La parcelle sud est bordée par un mur de pierre faisant suite au grillage. Ces éléments urbains sont favorables pour la présence de quelques reptiles communs comme le lézard des murailles (*Podarcis muralis*). L'exposition du secteur et la présence de broussailles de ronce leur offrent des conditions intéressantes pour leur phase de repos et de thermorégulation.

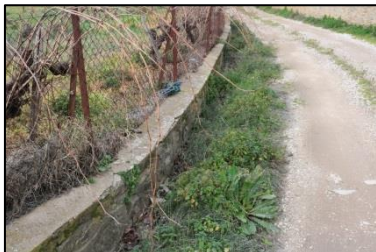
Photo 3: fossé

Les fossés périphériques du secteur de Jean Moulin sont trop près des voies de circulation et trop peu importants pour favoriser la présence des amphibiens. Les enjeux vis-à-vis de ce groupe sont faibles.

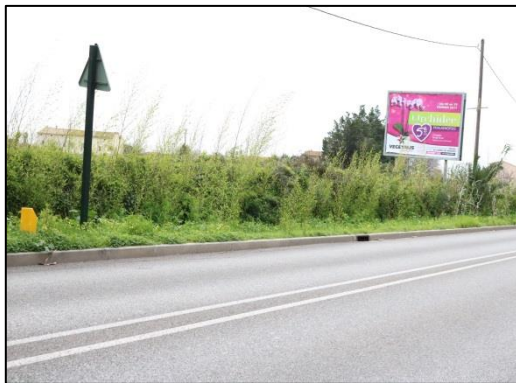
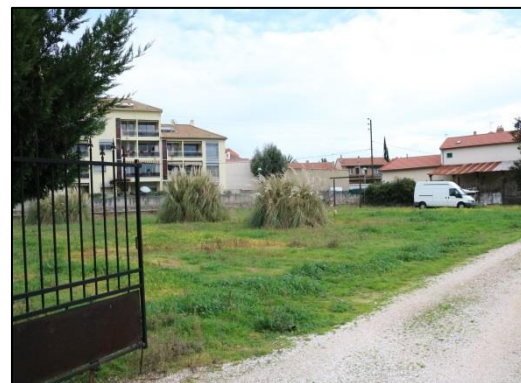
La flore est urbaine, rudérale et rattachée au milieu agricole. Les espèces exogènes et invasives sont particulièrement présentes sur les contours du site : Oxalis pied de chèvre (*Oxalis pes-caprae*), herbe de la pampa (*Cortaderia selloana*), canne de Provence (*Arundo donax*), et bambou (*Bambusae*) Ce sont des espèces qui demandent des ressources en eau importante et qui se développent donc dans les espaces fortement irrigués comme les anciens sites agricoles. Le faciès du site est typique d'un ancien espace agricole en phase de recolonisation. Cependant sa présence en zone urbaine et la colonisation des espèces invasives ne lui permettent pas de représenter un espace préférentiel pour une biodiversité remarquable. **Les enjeux vis-à-vis de la flore sont donc faibles. Les espèces invasives, virulentes et résistantes devront être contrôlées avant transformation du site.** La base de données SILENE ne recense pas de station floristique sur le secteur d'étude.

Photo 5 : Haie de bambou monospécifique, Canne de Provence et herbe de la pampa
