ANNEXE 3 :
Photographies des zones à conforter

ANNEXE 4 :
Plans projet

Vue en plan projet (ICTP – AVP 2017)

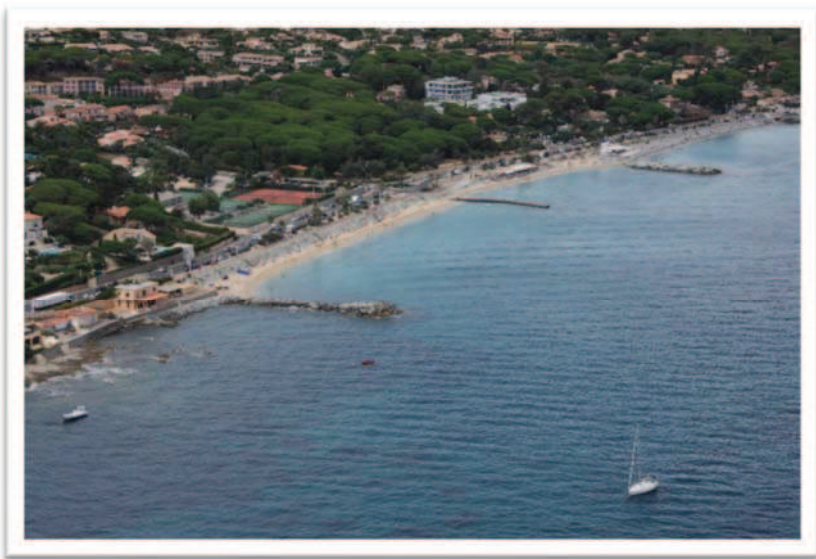
- Vue aérienne n°1 -

Photos aériennes de la plage de la croisette pour visualisation des ouvrages à réaliser ou réhabiliter (Photos Février 2016)

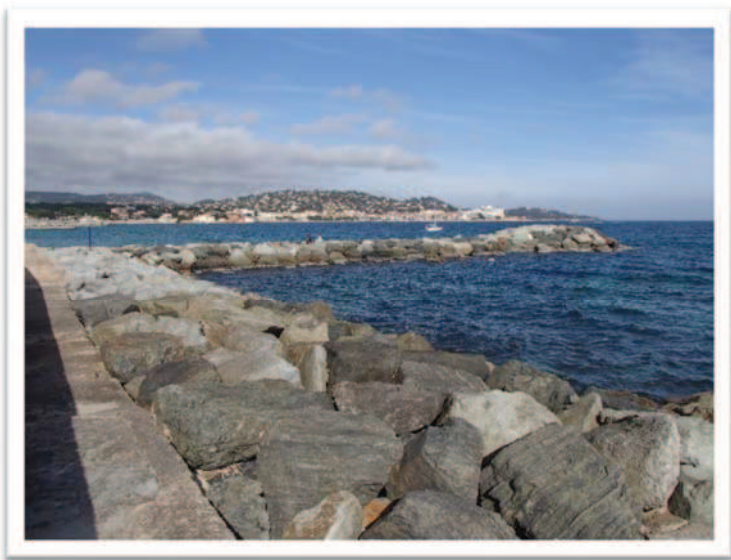
- Photo n°4 _ Digue à proximité de Maxim plage -

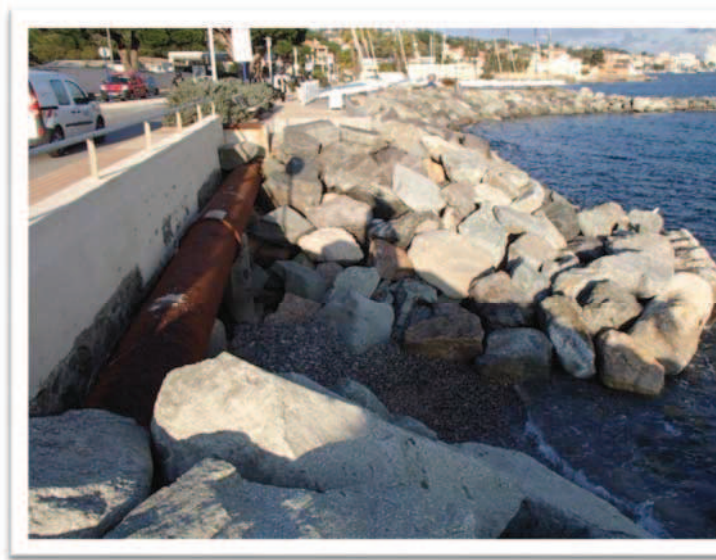
- Photo n°5 _ Perré à proximité l'école de voile -

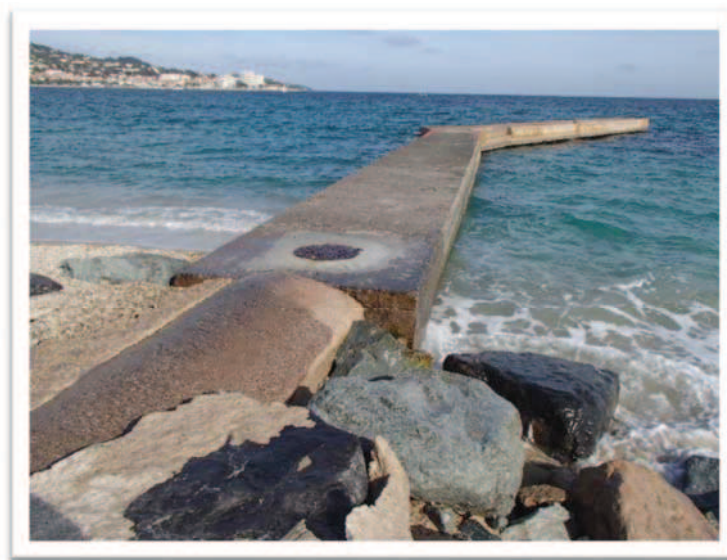
- Photo n°6 _ Ponton béton armé -
