## CARTOGRAPHIE DES BIOCENOSES MARINES SITE DE BOIS SACRE

Cette mission est réalisée dans le cadre du projet de sécurisation et extension d'ouvrages maritimes dans le secteur de Bois Sacré (Figure 1).

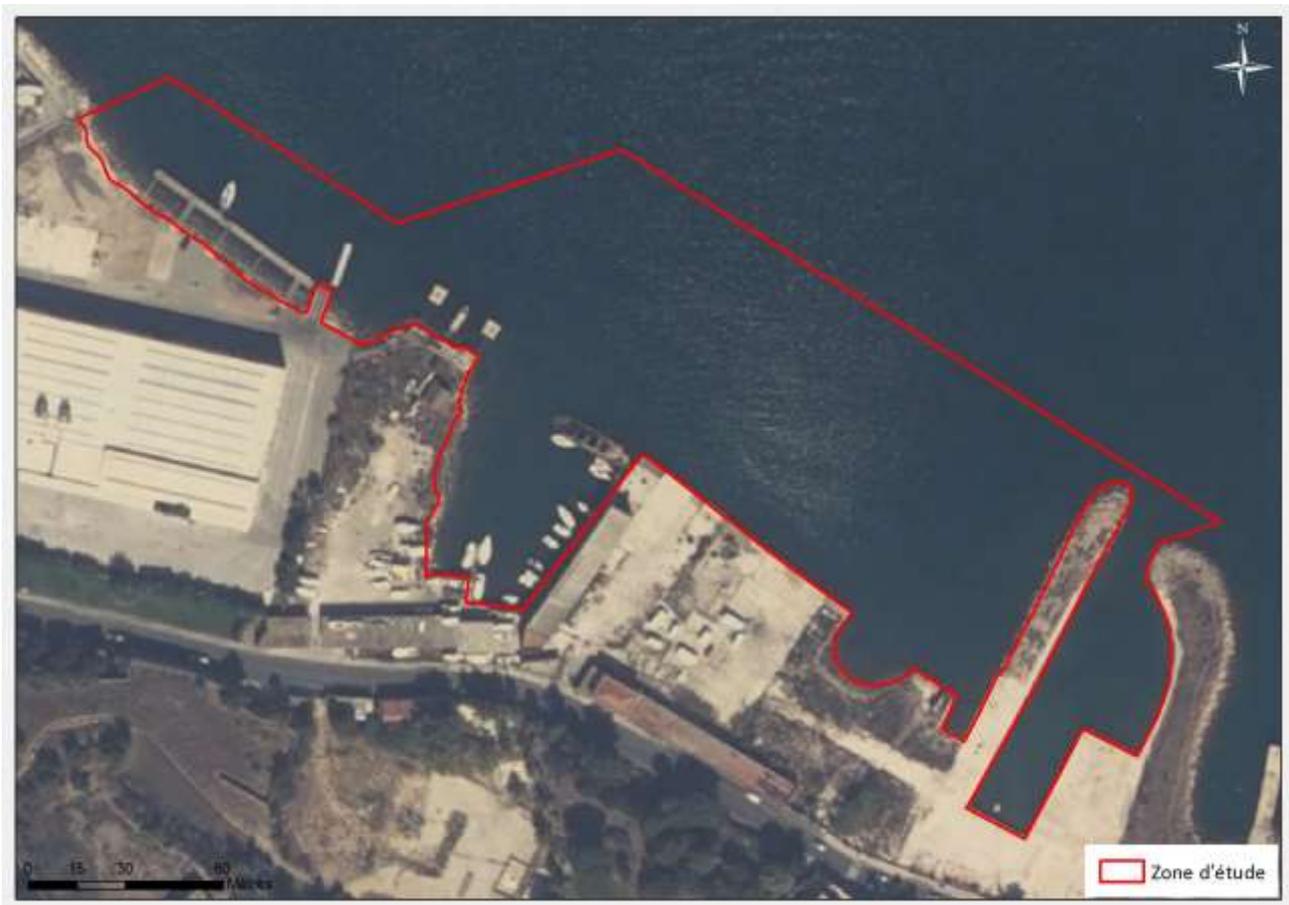
Figure 2 : Zone d'étude

La cartographie est réalisée à partir de la reconnaissance sous-marine effectuée par la société ECTM au mois de mars 2014. Celle-ci a consisté en la prise de clichés photographiques selon un maillage de 5x5m sur l'ensemble de la zone d'étude (Figure 2, p2) et en la reconnaissance des fonds et des espèces.

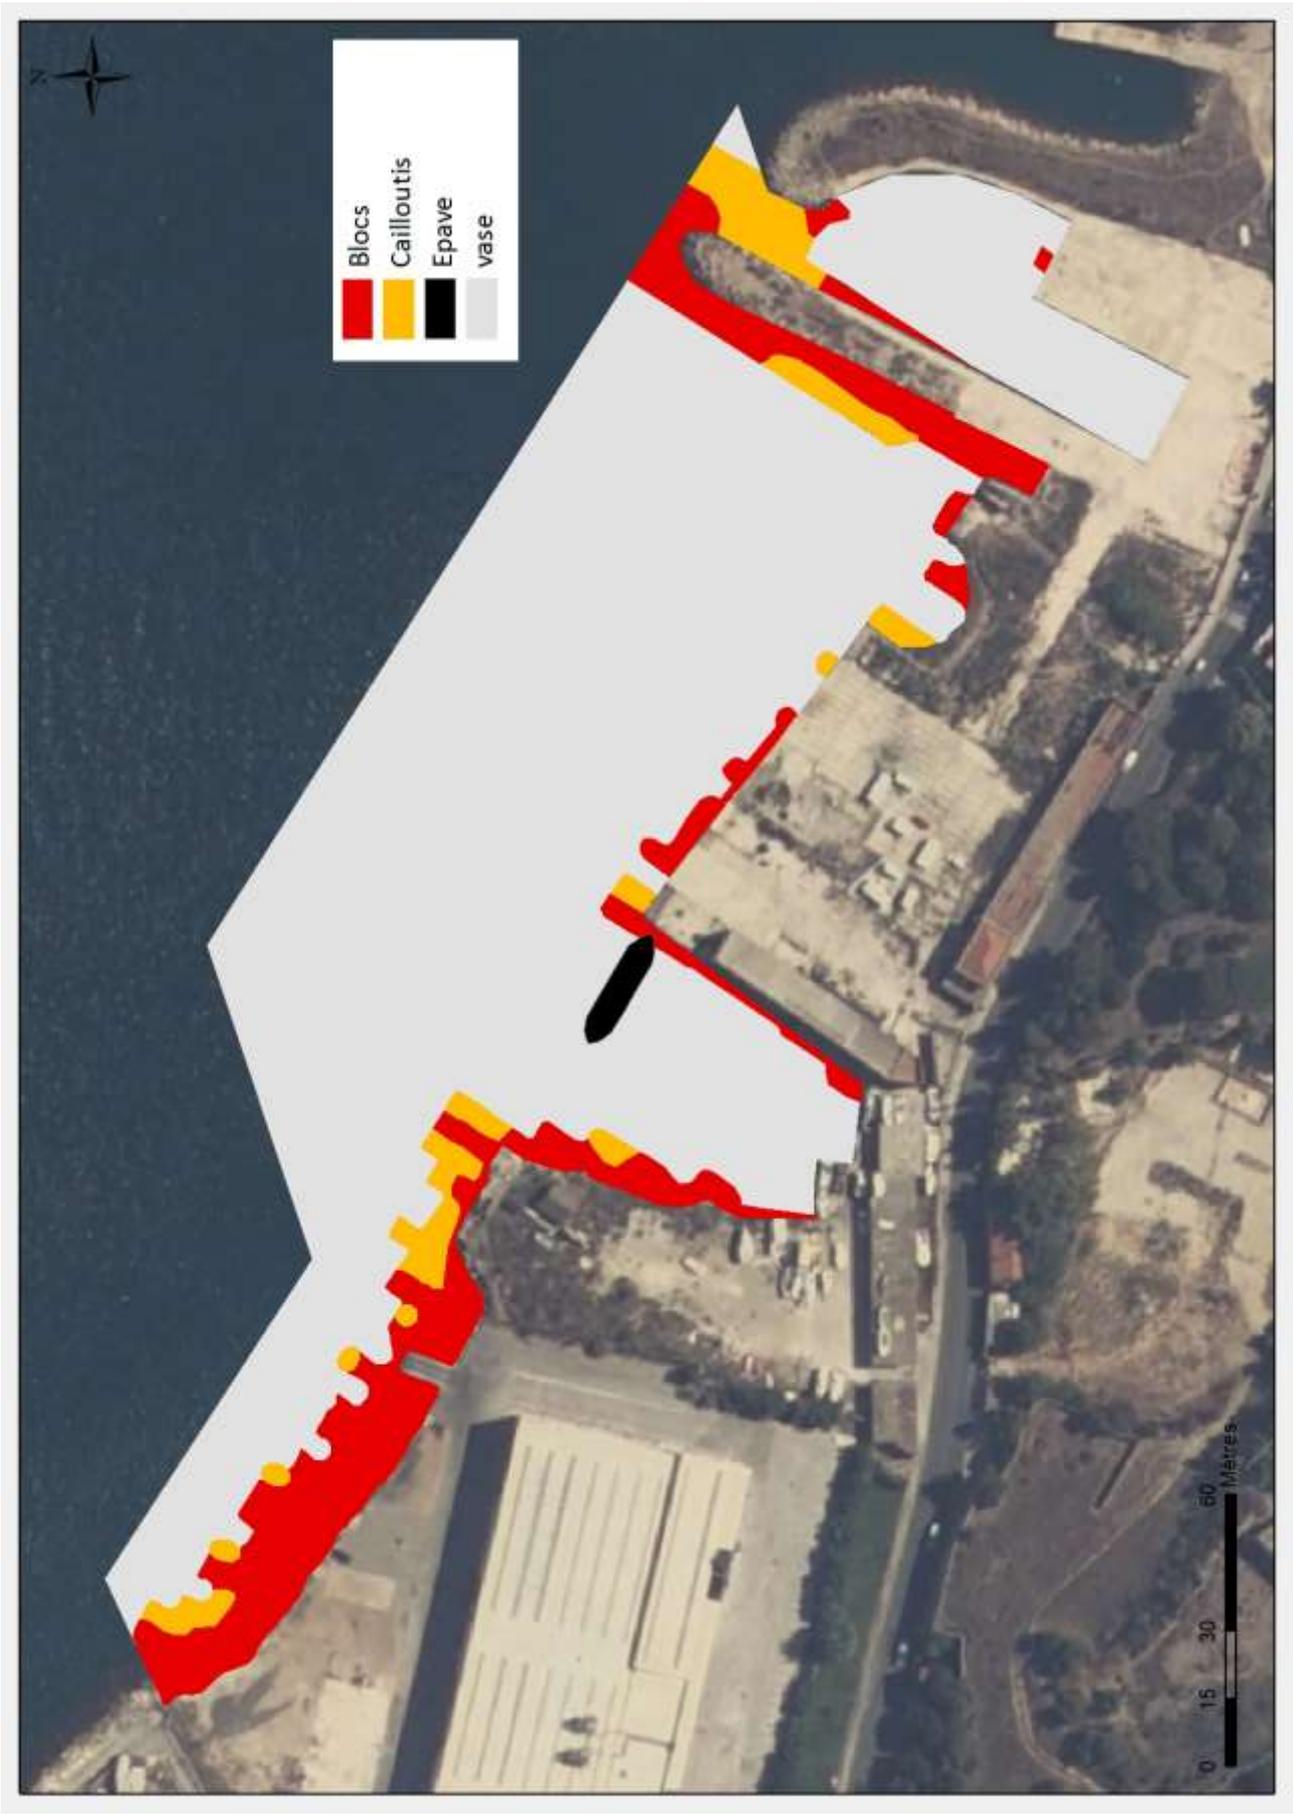
Figure 3 : Cartographie des fonds

La cartographie des fonds est présentée à la figure suivante. Trois types de fonds ont été observés :

- Les blocs rocheux en mélange avec des cailloutis,
- Les cailloutis,
- les fonds vaseux.

Globalement la granulométrie diminue avec la profondeur et la distance à la cote. On trouve donc les blocs le long du rivage puis les cailloutis et enfin les fonds sableux. Les caractéristiques de ces types de fonds sont détaillées dans les chapitres 3.1 à 3.3, à partir de la page 4.

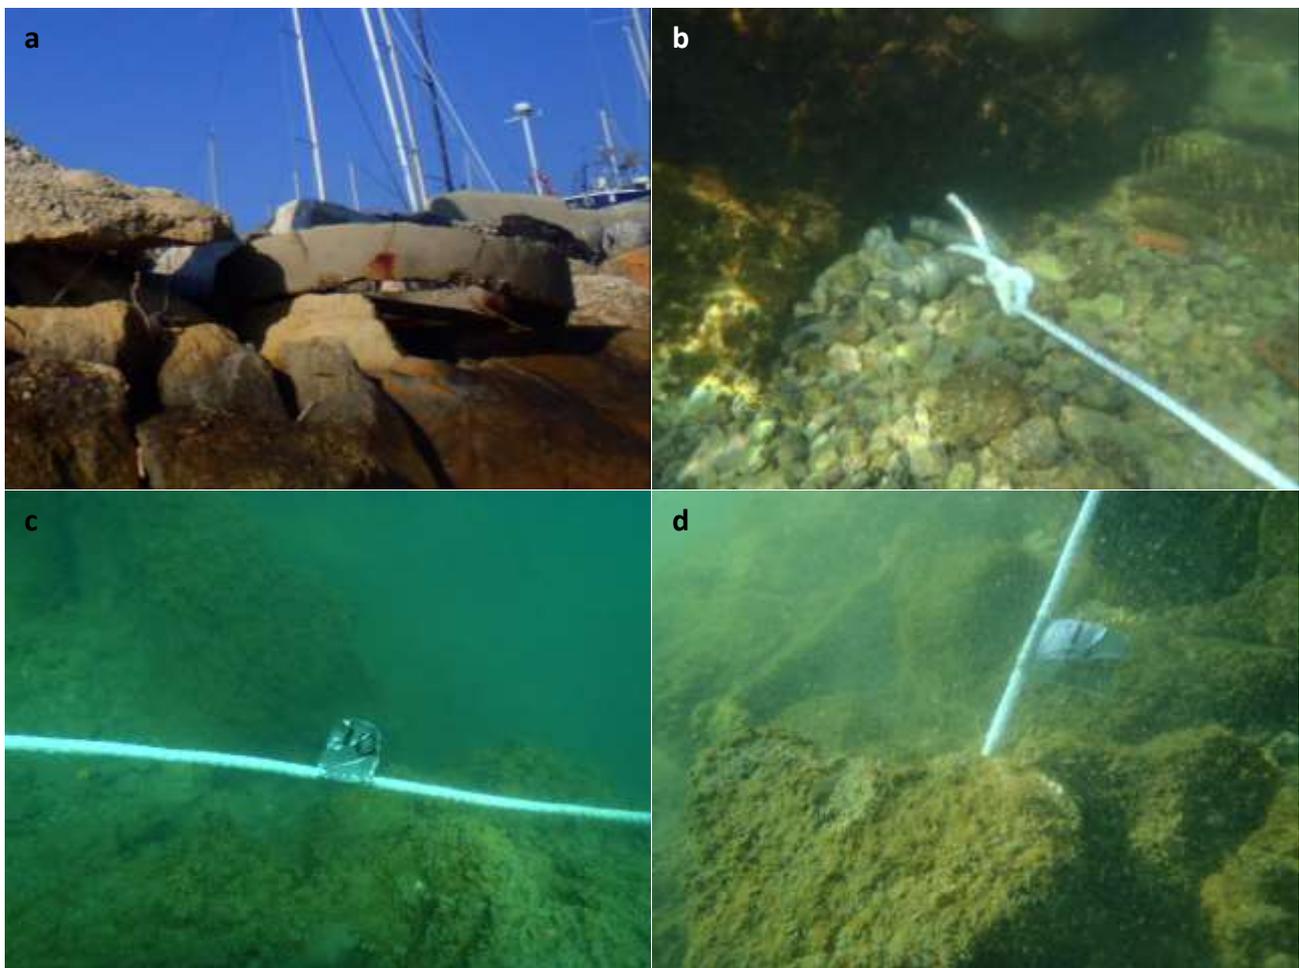
Figure 4 : Prises de vue des blocs rocheux

On trouve ce type de fonds le long du rivage protégé par des enrochements. Les blocs de taille variable (métrique à décimétrique) se retrouvent dans les premiers mètres de la colonne d'eau puis en mélange avec des cailloutis en pied de talus et dans les espaces situés entre les blocs. Les blocs sont colonisés par un couvert algal ras et par quelques espèces animales communes (*Patella sp* (Patelle), *Mytilus sp* (Moules), *Ostrea edulis* (Huitres), *Chtalmus sp* (Balane), *Microcosmus sp* (Violet), ...).

a : Blocs émergés – b : limite blocs et cailloutis – c : mélange de cailloutis et de blocs  
d : couverture algale rase

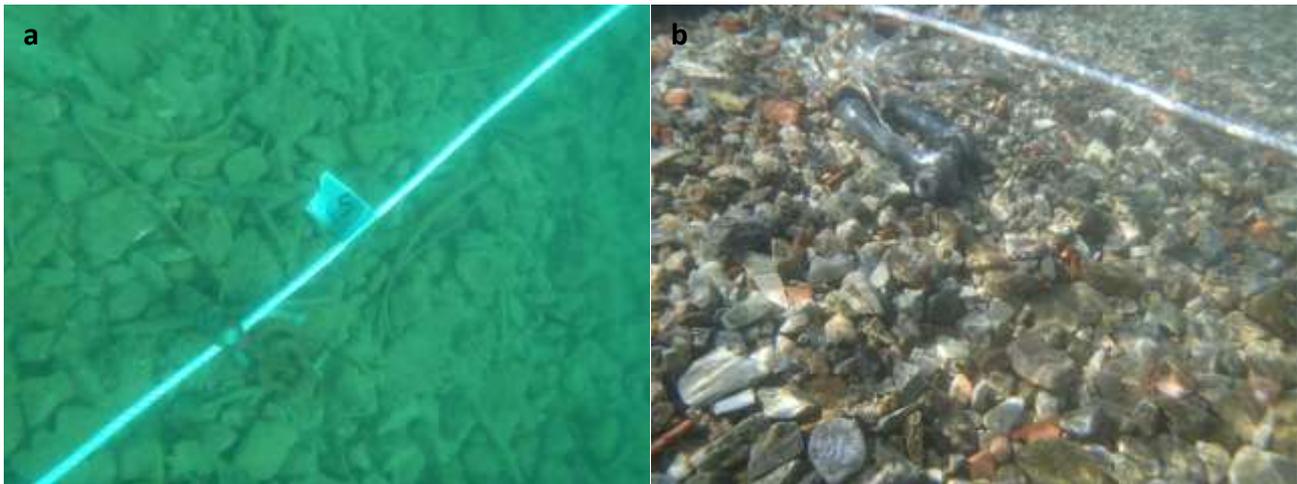
Figure 5 : Prises de vue des Cailloutis

Les cailloutis se situent entre les blocs rocheux (dans les premiers mètres à partir de la surface) et les fonds vaseux (situés plus en profondeur). La démarcation entre ces trois types de fonds n'est pas nette. On trouve des cailloutis en mélange avec les blocs rocheux (en pied de talus (Figure 4b) et dans les espaces situés entre les blocs (Figure 4c)) et en mélange avec de la vase. Les cailloutis ne sont pas colonisés. On trouve de nombreux déchets d'origine humaine)

a : Cailloutis en profondeur mêlés à des débris et à de la vase – b : Cailloutis proches de la surface

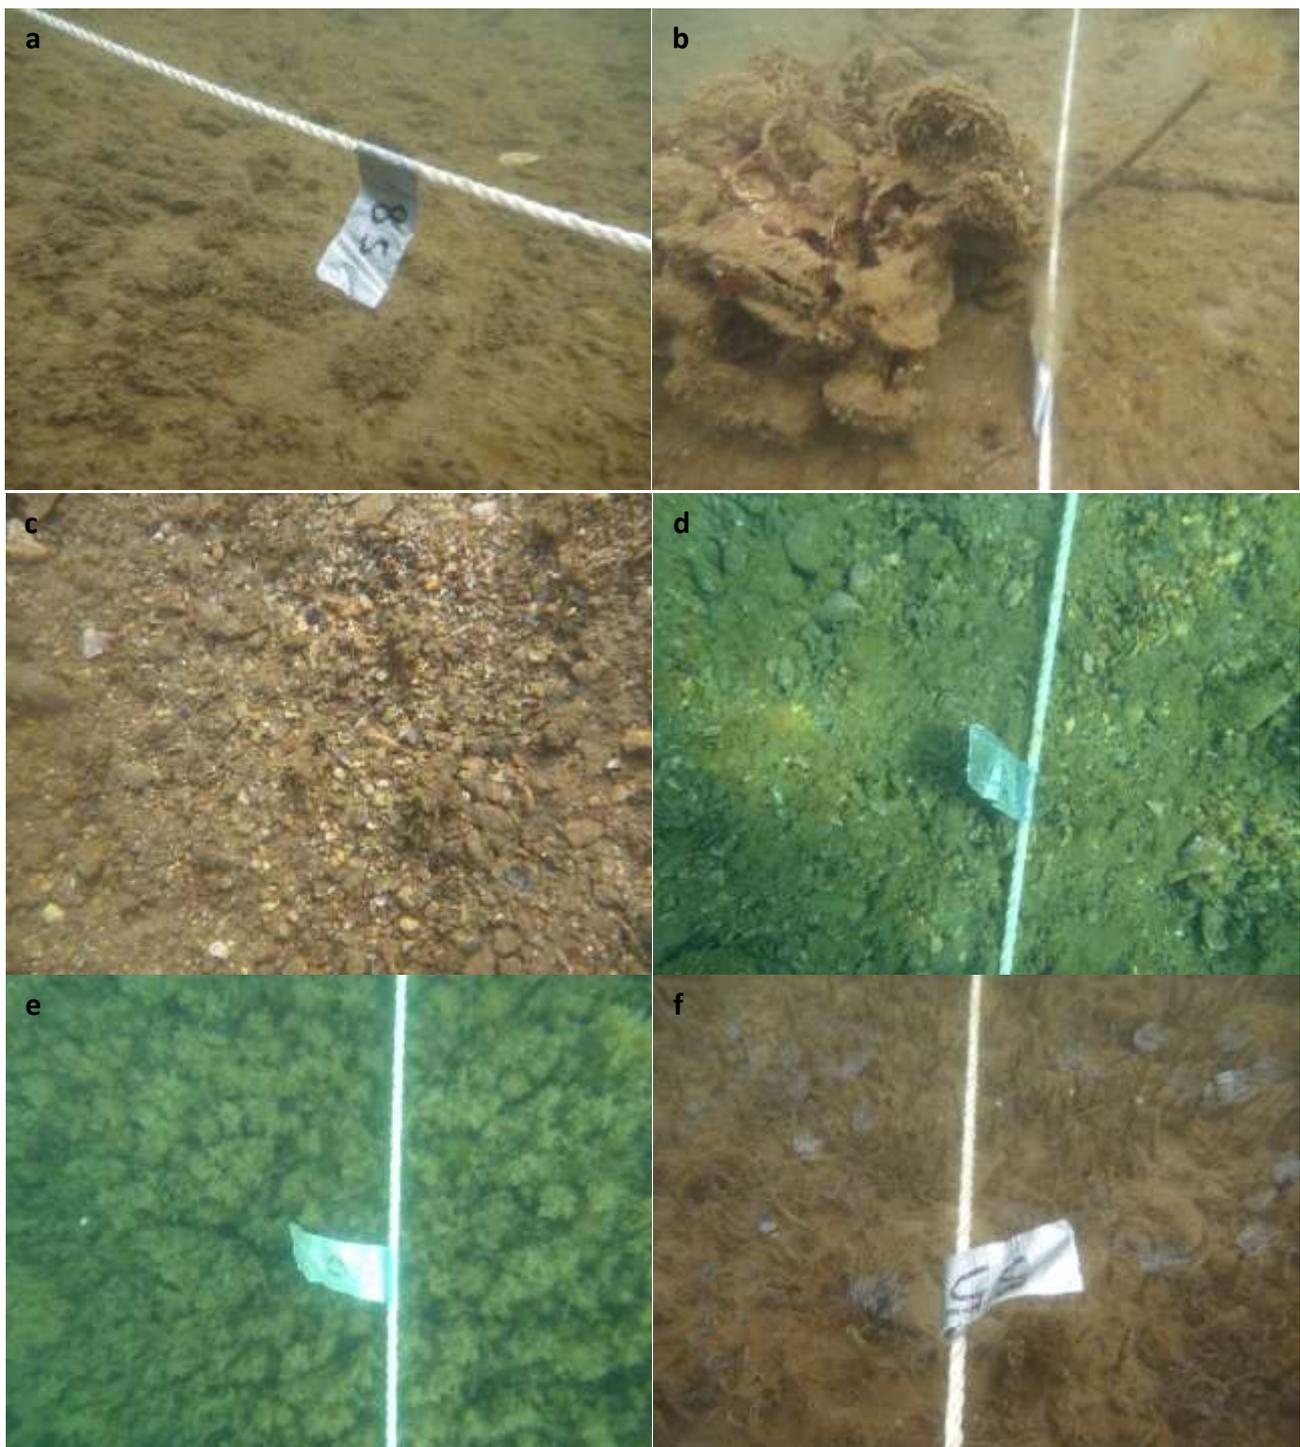
Les fonds vaseux couvrent la majorité de la zone d'étude. On les trouve nus et parfois en mélange avec des cailloutis, graviers et des débris coquillés. Dans les zones moins exposées, on observe un couvert algal important (mélange d'algues non fixées communes fréquemment observées sur les fonds des zones portuaires : *Dictyota sp,...*). La vase est par endroit colonisée par des huîtres (*Ostrea edulis*) et des vers tubicoles solitaires. On note la présence d'un peuplement dense de Sabelles (*Sabella pavonina*), qui sont des vers polychètes sédentaires, à proximité de l'épi situé dans la partie Est de la zone d'étude. Cette espèce est commune et non protégées.

Figure 6 : Prises de vue de la vase - a : vase nue – b : Huitres et verre tubicole – c et d : mélange de vase de débris coquilliers et de gravier (cailloutis) – e : Couverture algale non fixée – f :

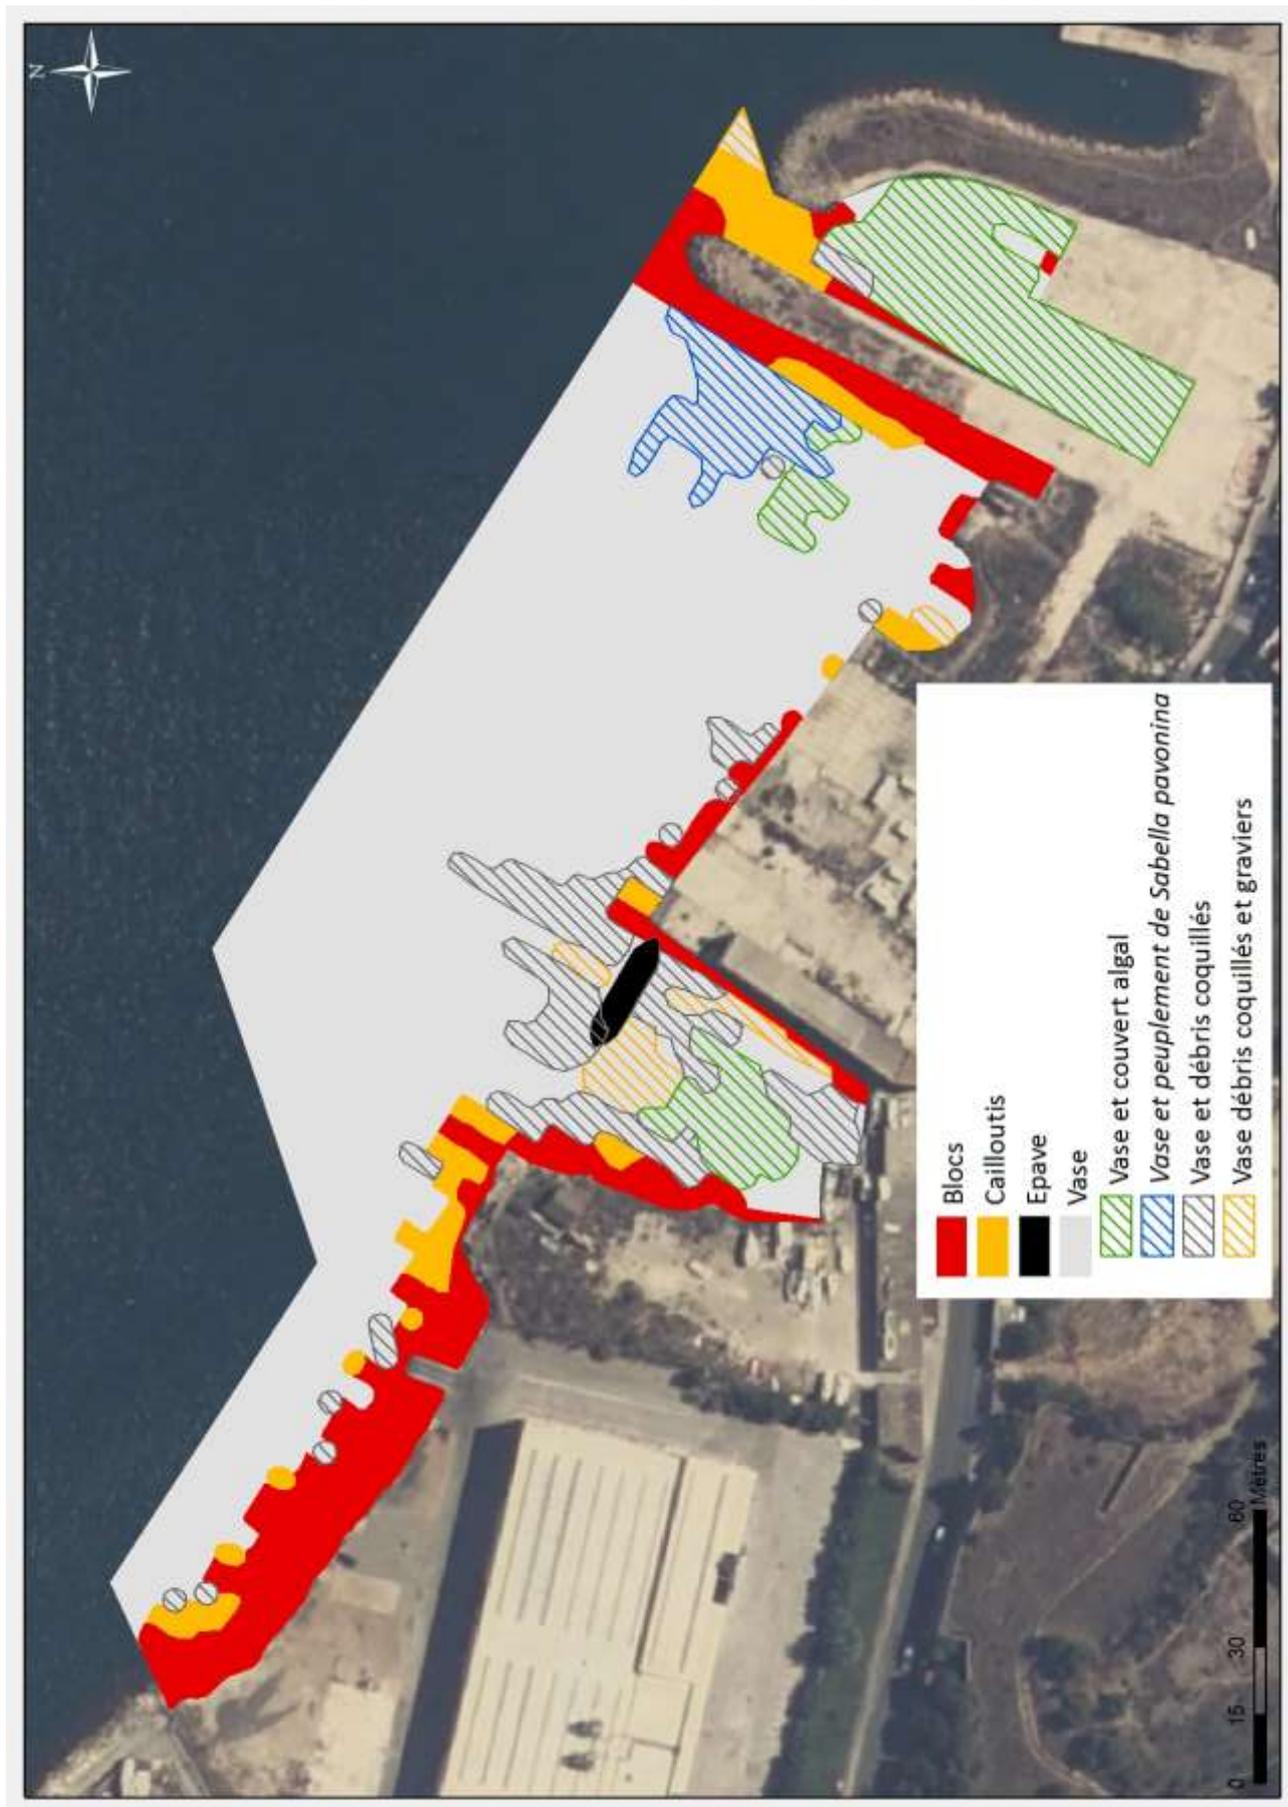
Figure 7 : Cartographie détaillée des fonds

La figure suivante représente la répartition des différents types de fonds vaseux évoqués ci-dessus.

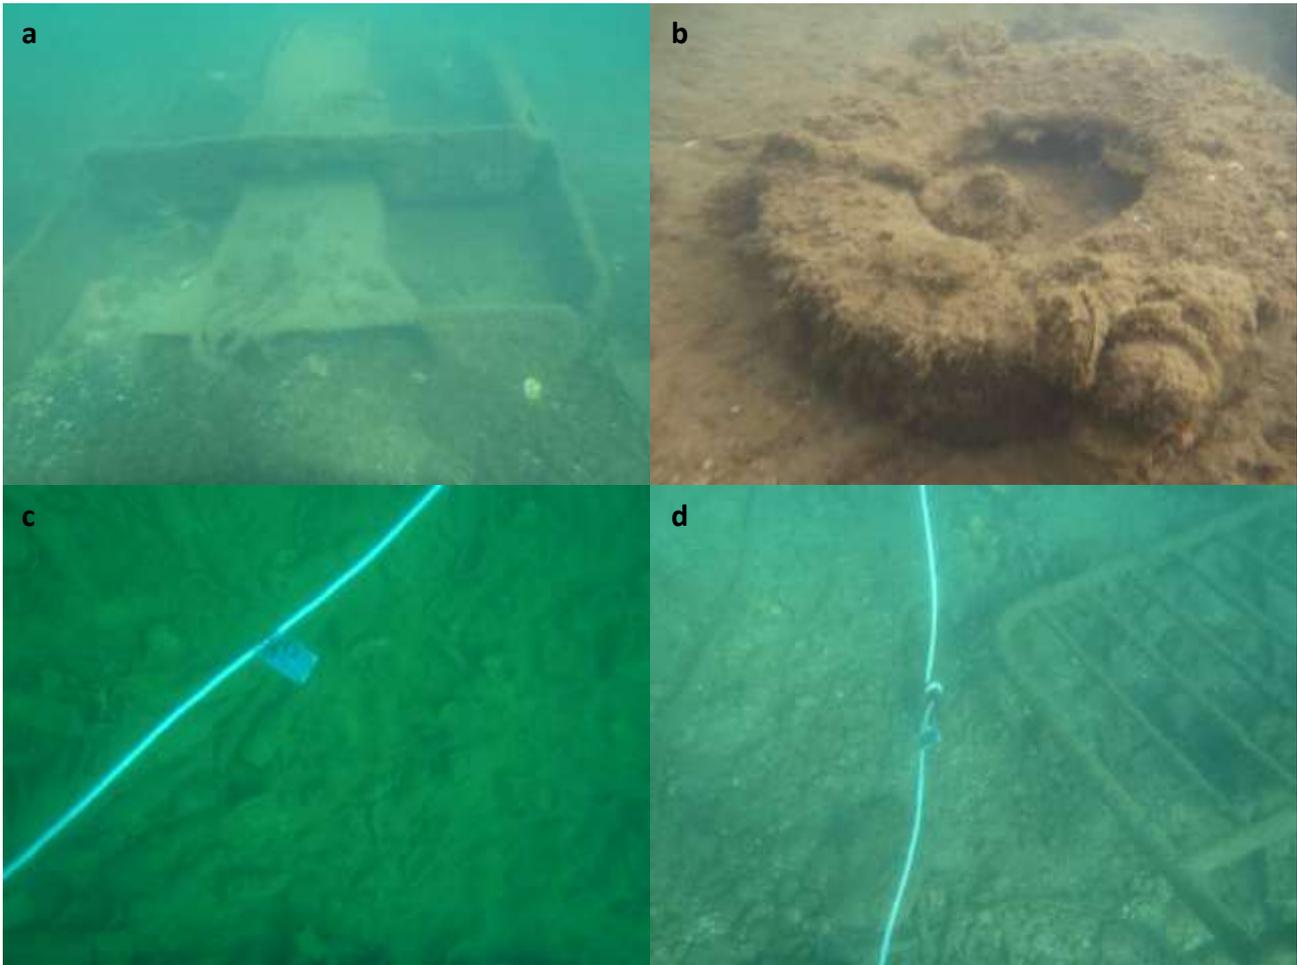
Enfin on note la présence de nombreux déchets sur l'ensemble de la zone et particulièrement la darse centrale qui abrite une épave en béton armé servant à l'origine de brise clapot.

Figure 8 : Exemples de déchets observés sur les fonds. a : Pièce métallique – b : Pneu  
c : Bouteilles en verre – d : Barrière
