Commune de VEYNES

Gestion des eaux pluviales des quartiers de «La Croix Rouge» et des «Chaussières»
Rapport de demande d'autorisation au titre de la loi sur l'eau

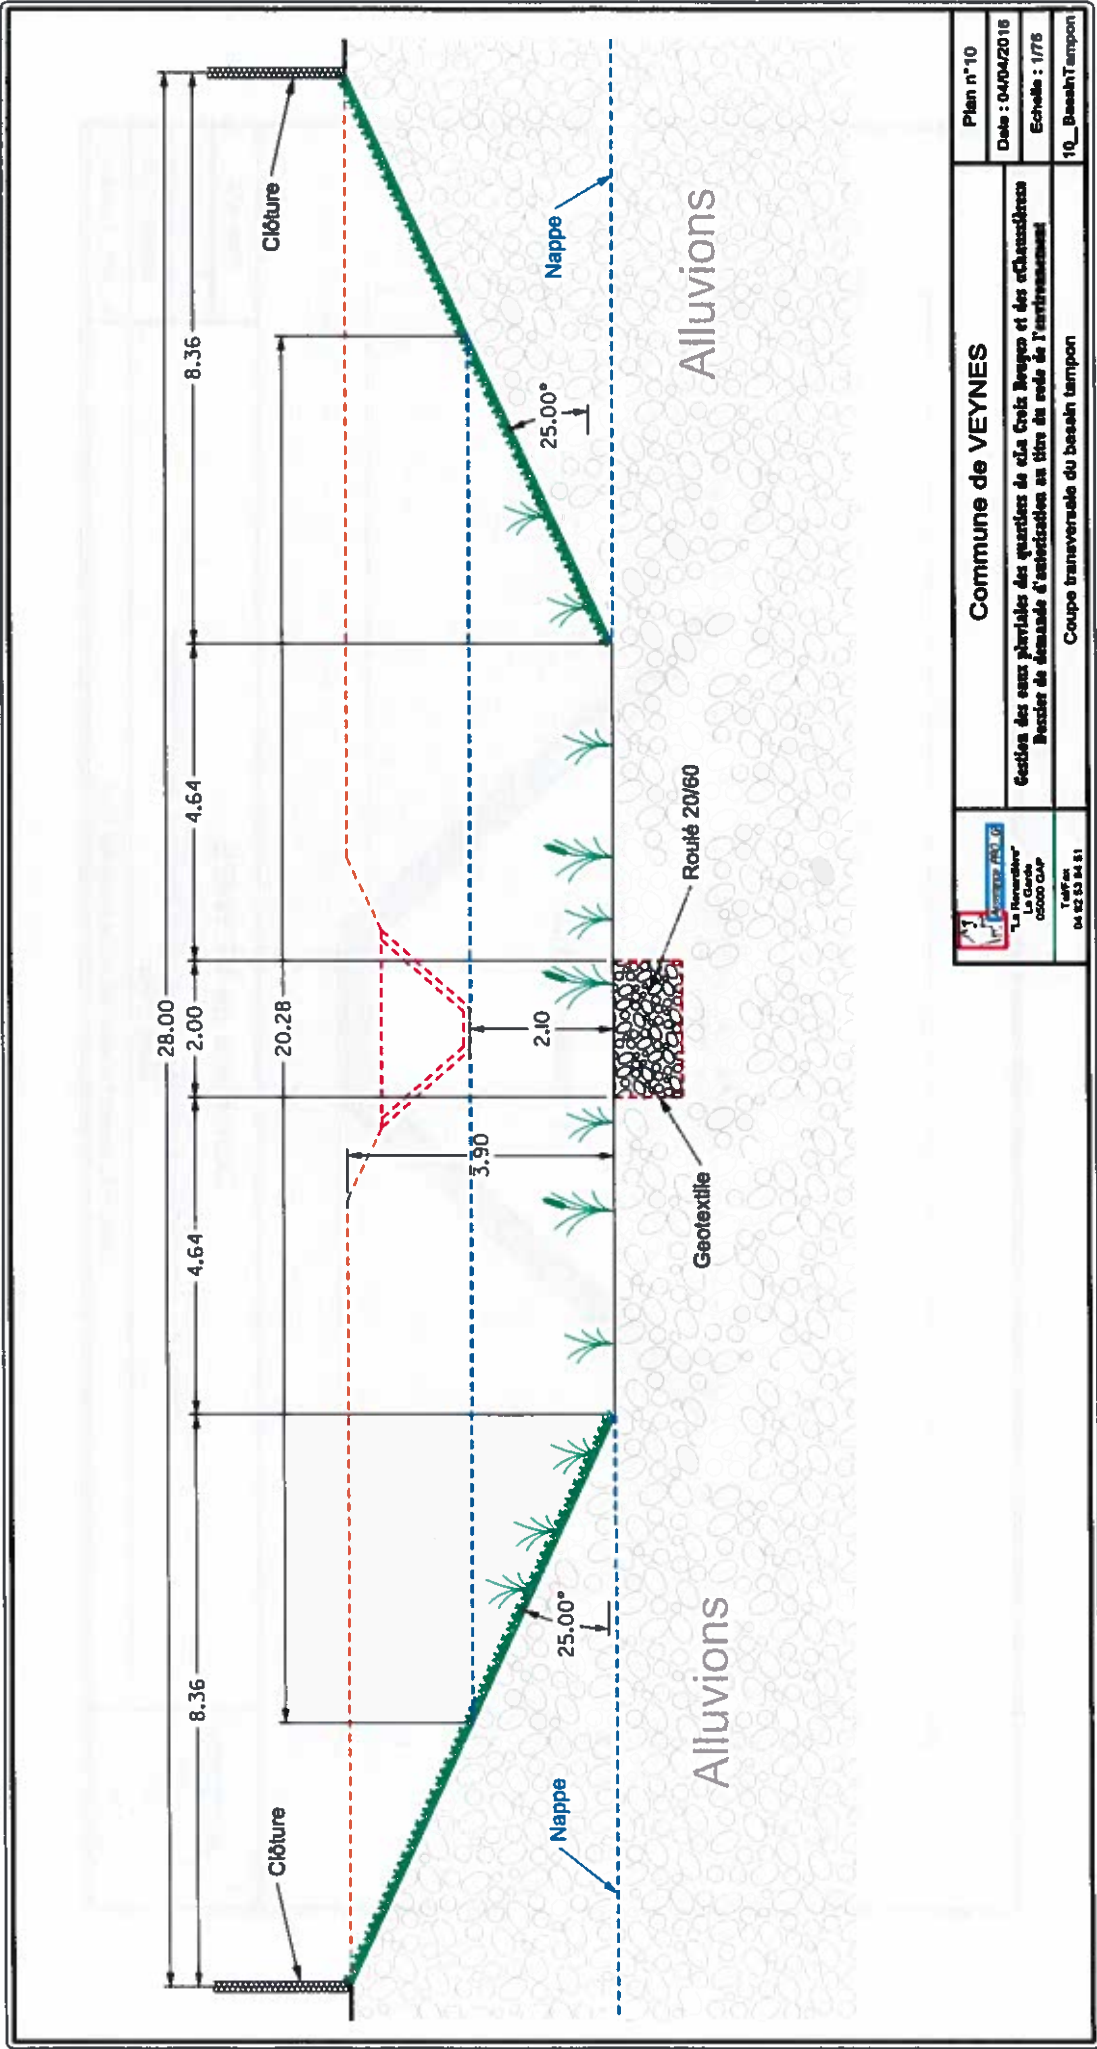
<p>La Herminette Le Gardon 06000 GUP</p>	<p>Commune de VEYNES</p>		<p>Plan n° 10</p>
	<p>Gestion des eaux pluviales des quartiers de La Croix Bezuges et des échantillons Besoin de décaissage d'entretien en titre de l'arrêté municipal</p>		
<p>Coupe transversale du bassin tampon</p>			<p>Echelle : 1/75</p>
<p>T.M.F. n° 04 02 53 04 81</p>			<p>10_ Bassin Tampon</p>
