Commune de Saint Cyr sur mer

AMO / Remise en ordre et confortement
de la digue du port de La Madrague

Cartographie des fonds et inventaire biologique - Janvier 2018

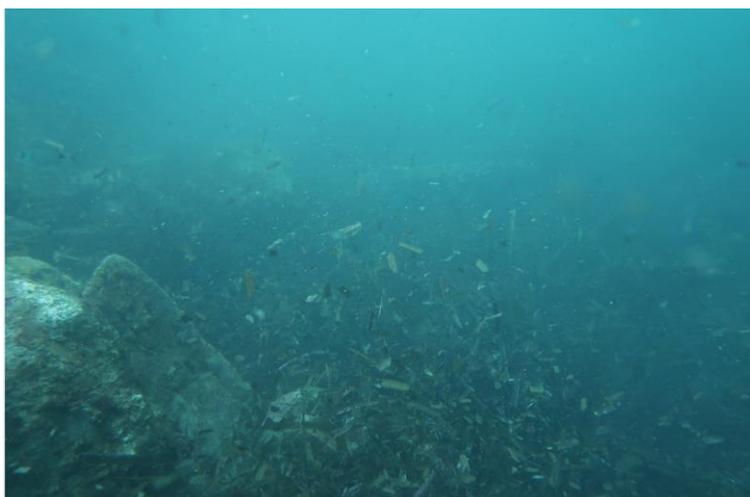
Figure 1 : Photographie d'ambiance montrant la faible visibilité.

Les conditions météorologiques étaient froide (5°C dehors) avec un ciel gris et une mer formée par un début de Mistral. Cette petite houle remobilisait l'ensemble des feuilles de posidonies en cours de décomposition, avec pour conséquence une visibilité réduite dans les plus petits fonds. La commune a sympathiquement ouvert le Poste de Secours pour permettre à l'équipe de s'équiper et se déséquiper au chaud.

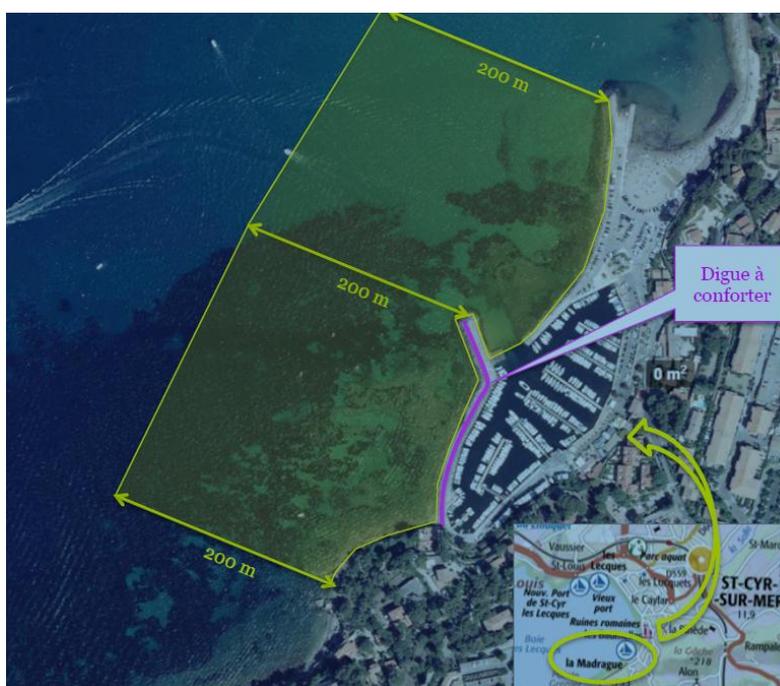
Figure 2 : Secteur de prospection.

La Figure 2 représente le périmètre d'étude. L'ensemble du périmètre d'étude a été prospecté en nage de surface et en apnée du fait de la faible profondeur (inférieure à 6 m). Le plongeur traînait une bouée de signalisation sur laquelle était fixée un DGPS (précision 1 m) en mode « trace » afin d'avoir les prospections réelles pour délimiter précisément les herbiers étendus. Les touffes de 1 à 12 m² étaient enregistrées sous forme de points du fait de leur faible rayon inférieur ou égal à la limite de précision de l'appareil. En parallèle les plongeurs ont recherché d'éventuelles espèces remarquables comme la Grande Nacre (*Pinna nobilis*).

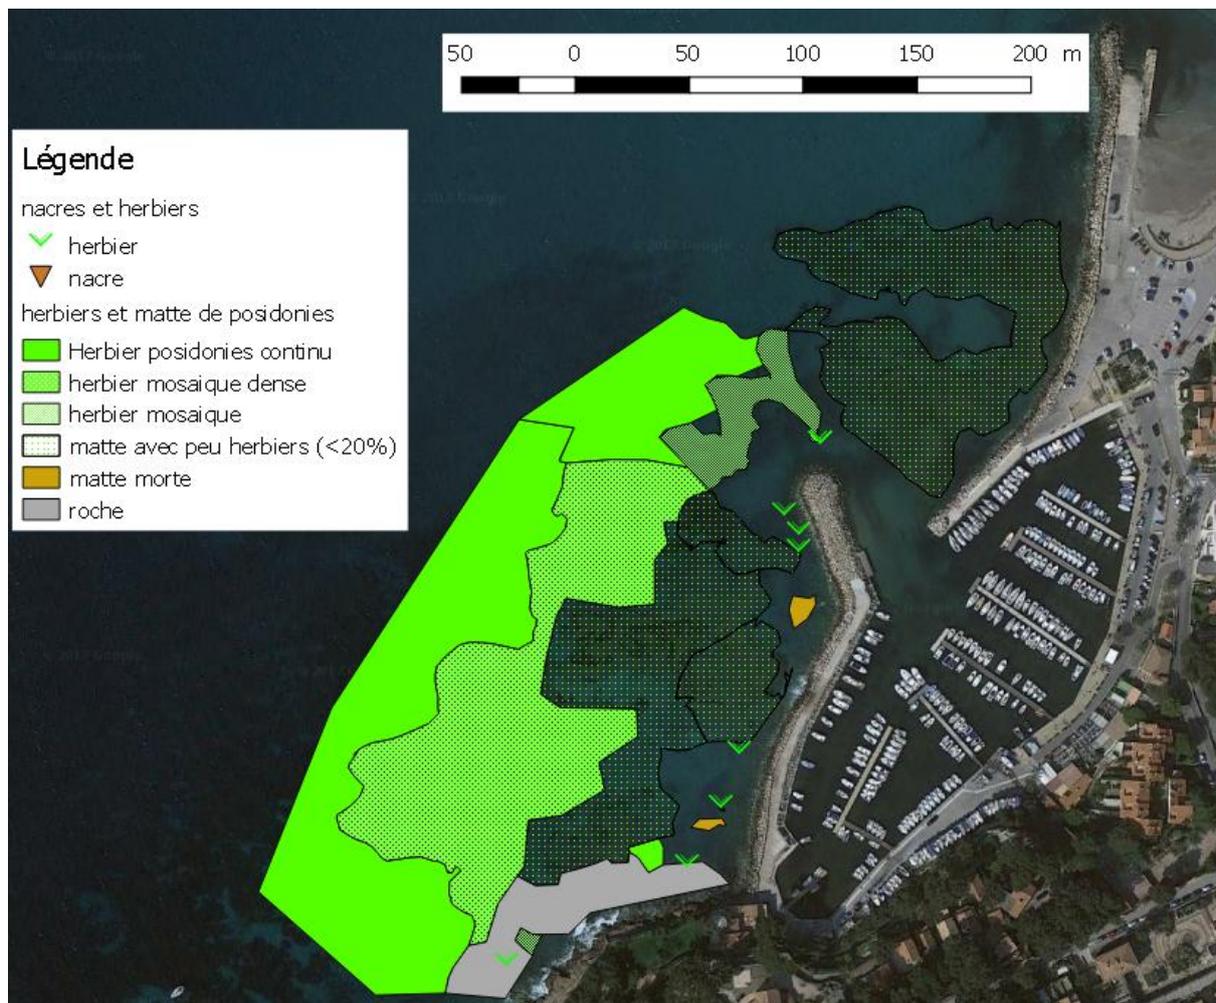
Figure 4 : cartographie des herbiers de posidonies sur le secteur d'étude.

Les Figure 4 à Figure 6 localisent les herbiers de posidonies sur le secteur d'étude et plus précisément à proximité des digues.

Dès la sortie du port de la Madrague des herbiers sont visibles de part et d'autre. La zone d'étude présente globalement un recouvrement très important par de la matte posidonies, mais celle-ci est recouverte plus ou moins densément par de l'herbier en fonction des secteurs. En face de la digue Sud à partir de 6-7 m de profondeur l'herbier devient quasiment continu et très dense. Pour le reste du secteur, la matte (et herbiers) est plus ou moins sous forme de mosaïque avec des dénivelés parfois important dans la matte et des trous remplis de sables grossiers au fond. Il est probable que l'ensemble de ce secteur était un unique herbier continu et très peu profond, il y a plusieurs décennies, et que les modifications d'hydrodynamismes l'aient petit à petit façonnées en mosaïque.

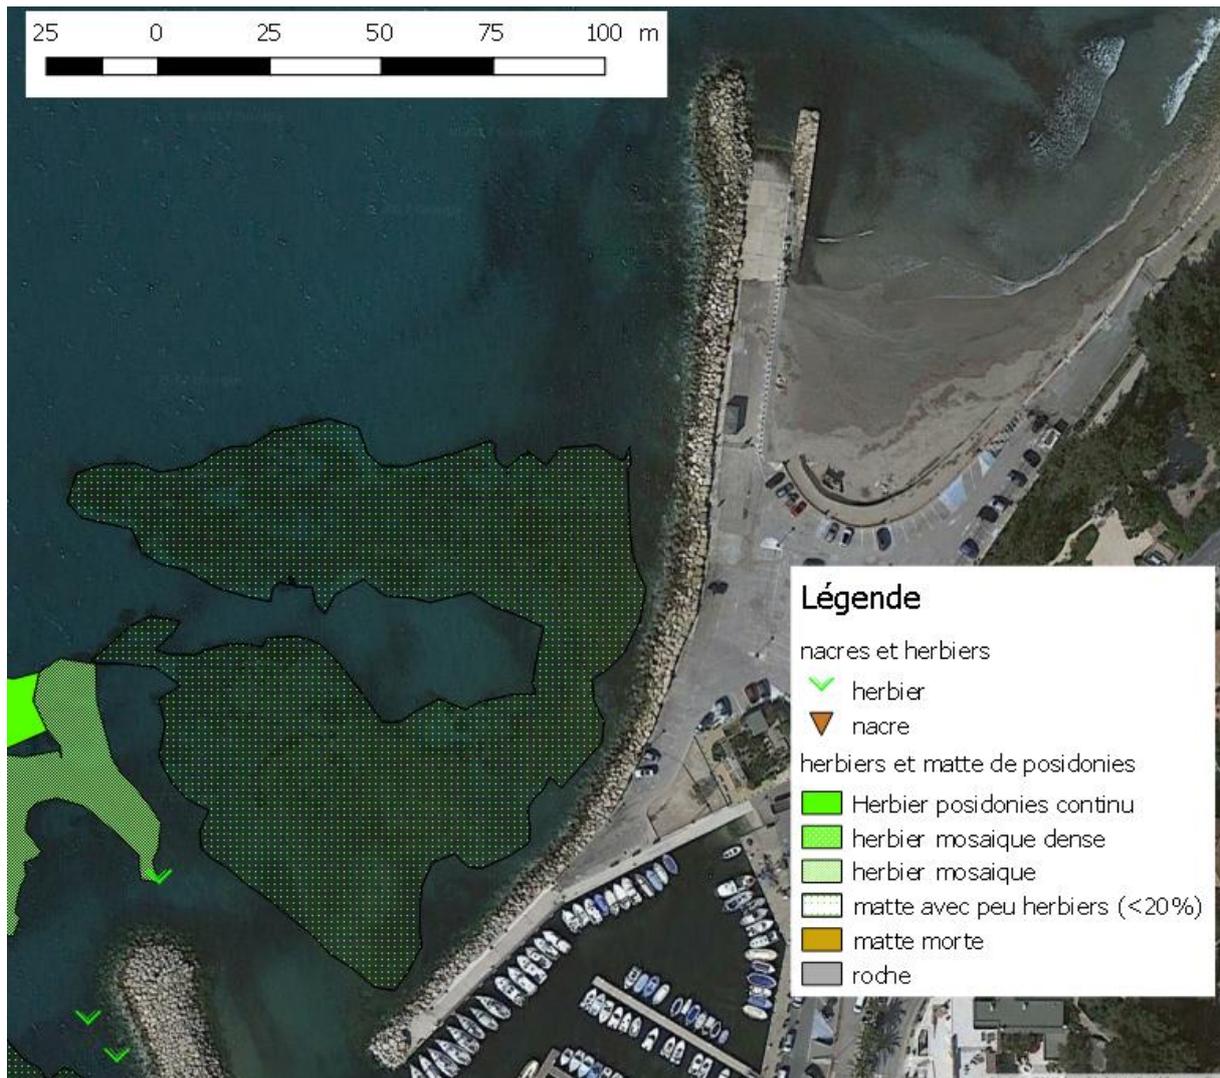
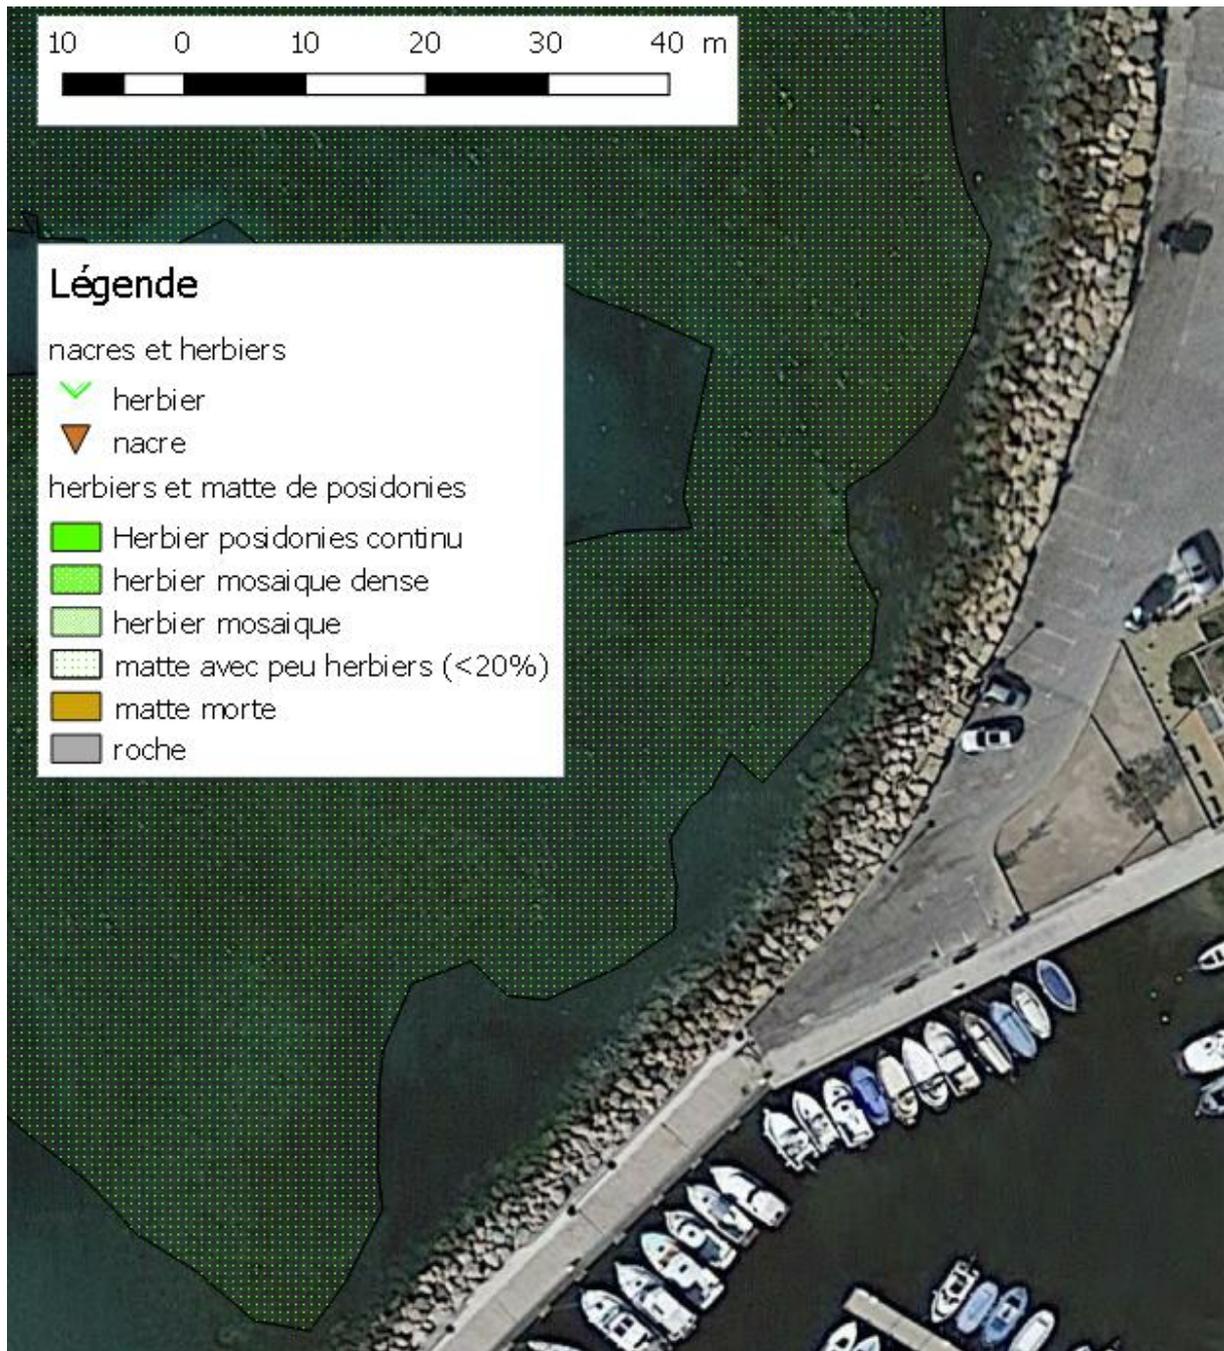
Figure 5 : cartographie des herbiers de posidonies au niveau de la digue Nord (+ zoom).

Que ce soit sur la digue Nord ou la digue Sud, la digue a été posée sur l'herbier (et la matte) et se dernier est encore vivant sur plusieurs secteurs. Par conséquent l'herbier est très proche de la digue et même certains faisceaux de posidonies sont visibles entre les blocs de la digue. Les photographies ci-dessous présentent quelques exemples.

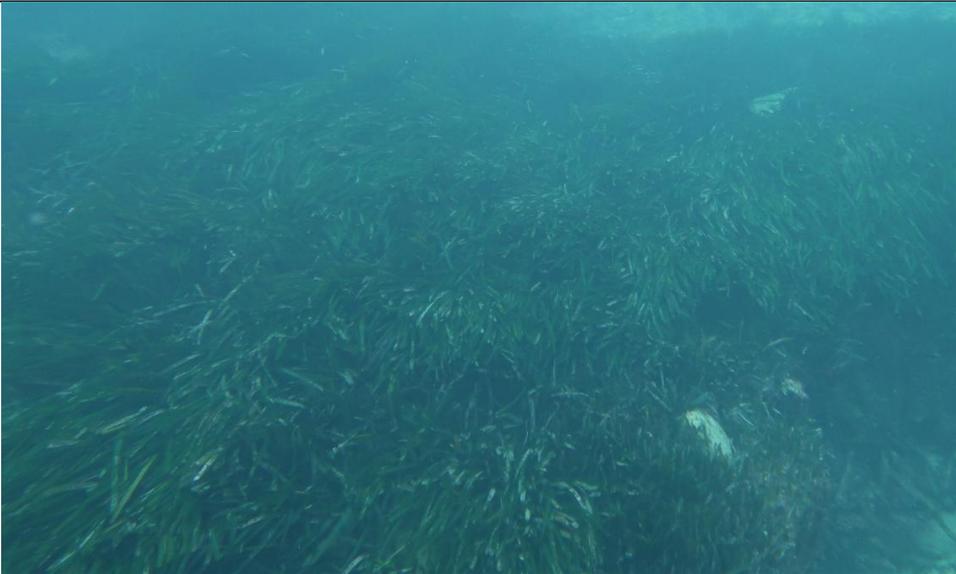
<p>Herbier posidonies continu</p>

La Figure 7 présente des exemples de photographies pour définir le niveau de légende.

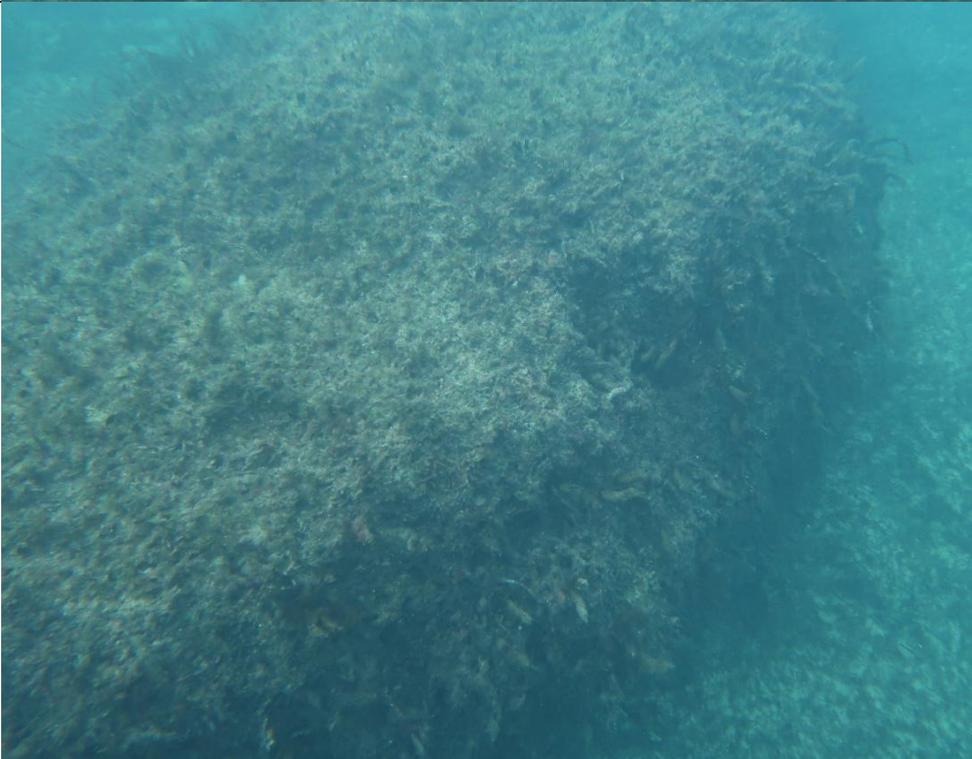
<p>Matte morte</p>

***ATTENTION la matte morte de posidonies est protégée tout comme l'herbier de posidonies.**

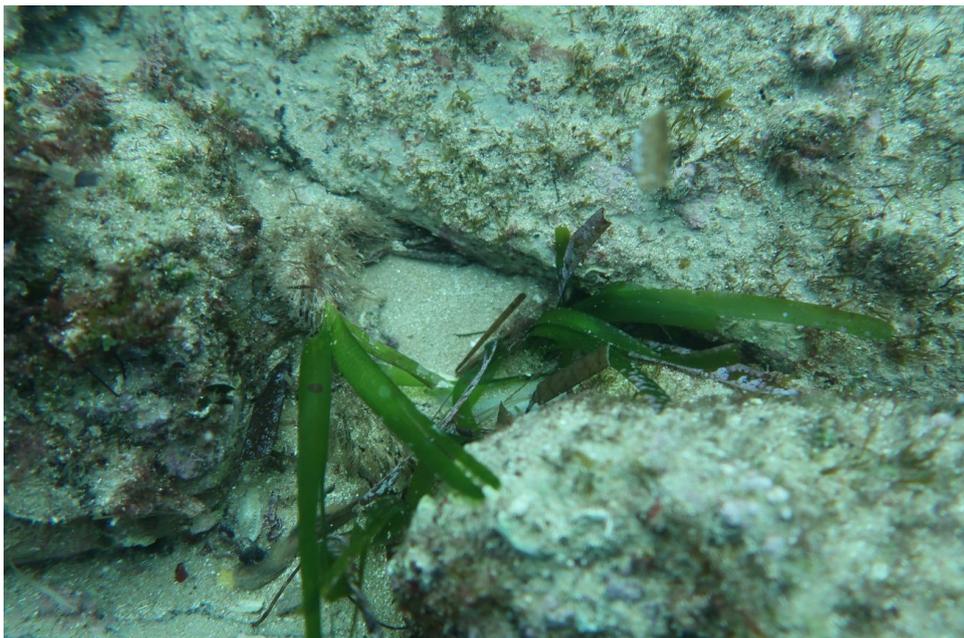
Ci-dessous quelques faisceaux de posidonies enchâssés entre 2 blocs de la digue.

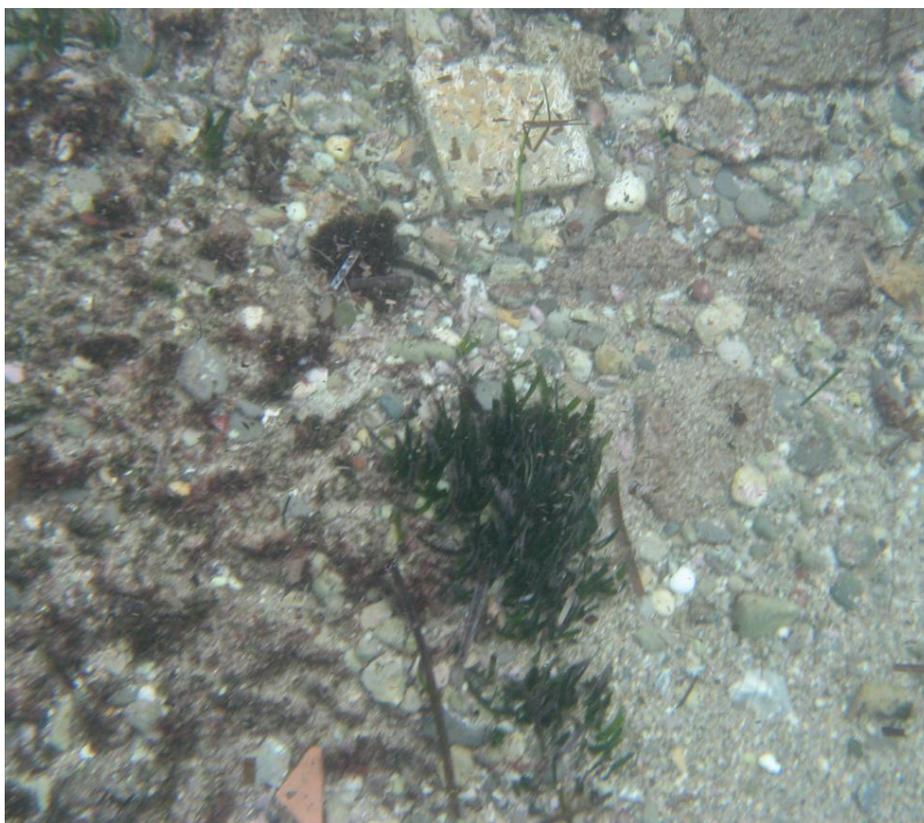
A noter que la digue a probablement été renforcée par du tout-venant, ce qui rend difficile une délimitation stricte du pied de digue actuel. De plus au Nord de la sortie du port, on retrouve une zone qui mélange matre morte, herbiers de posidonies, tout-venant et roches naturelles (cf photo ci-dessous).

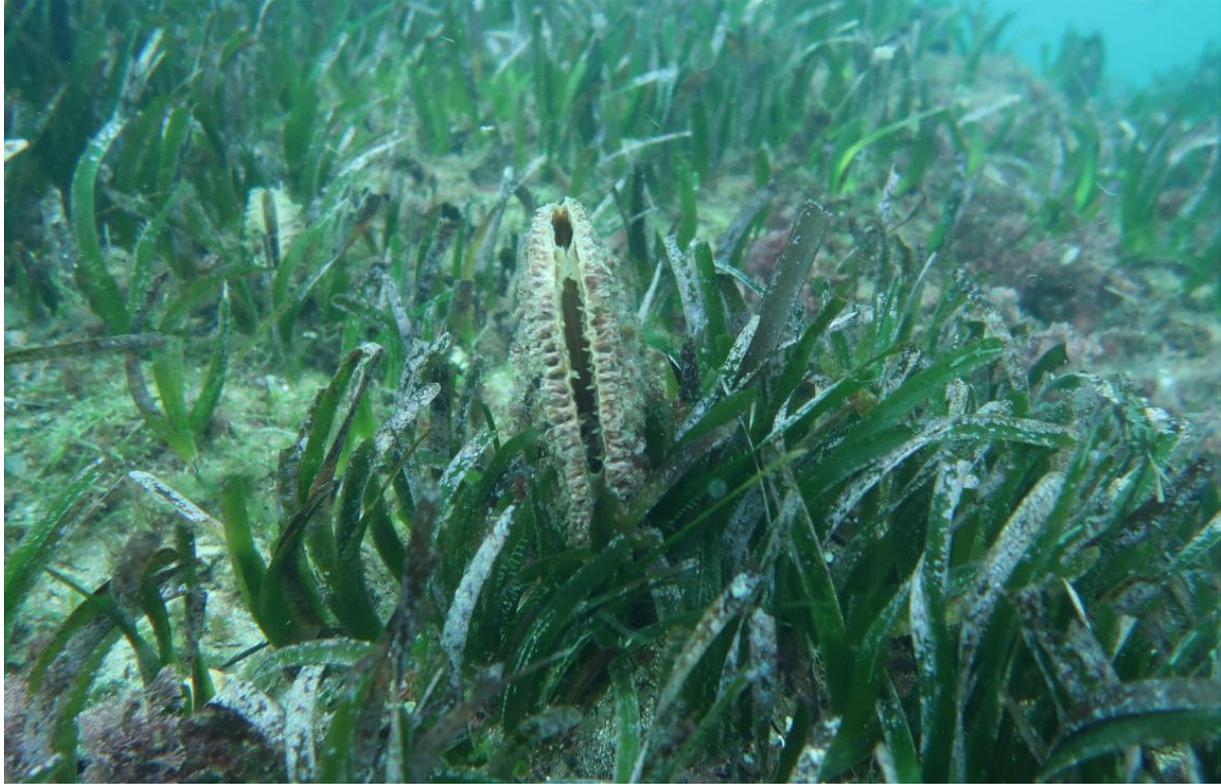
La seule espèce protégée observée sur le secteur est la grande Nacre (*Pinna nobilis*).

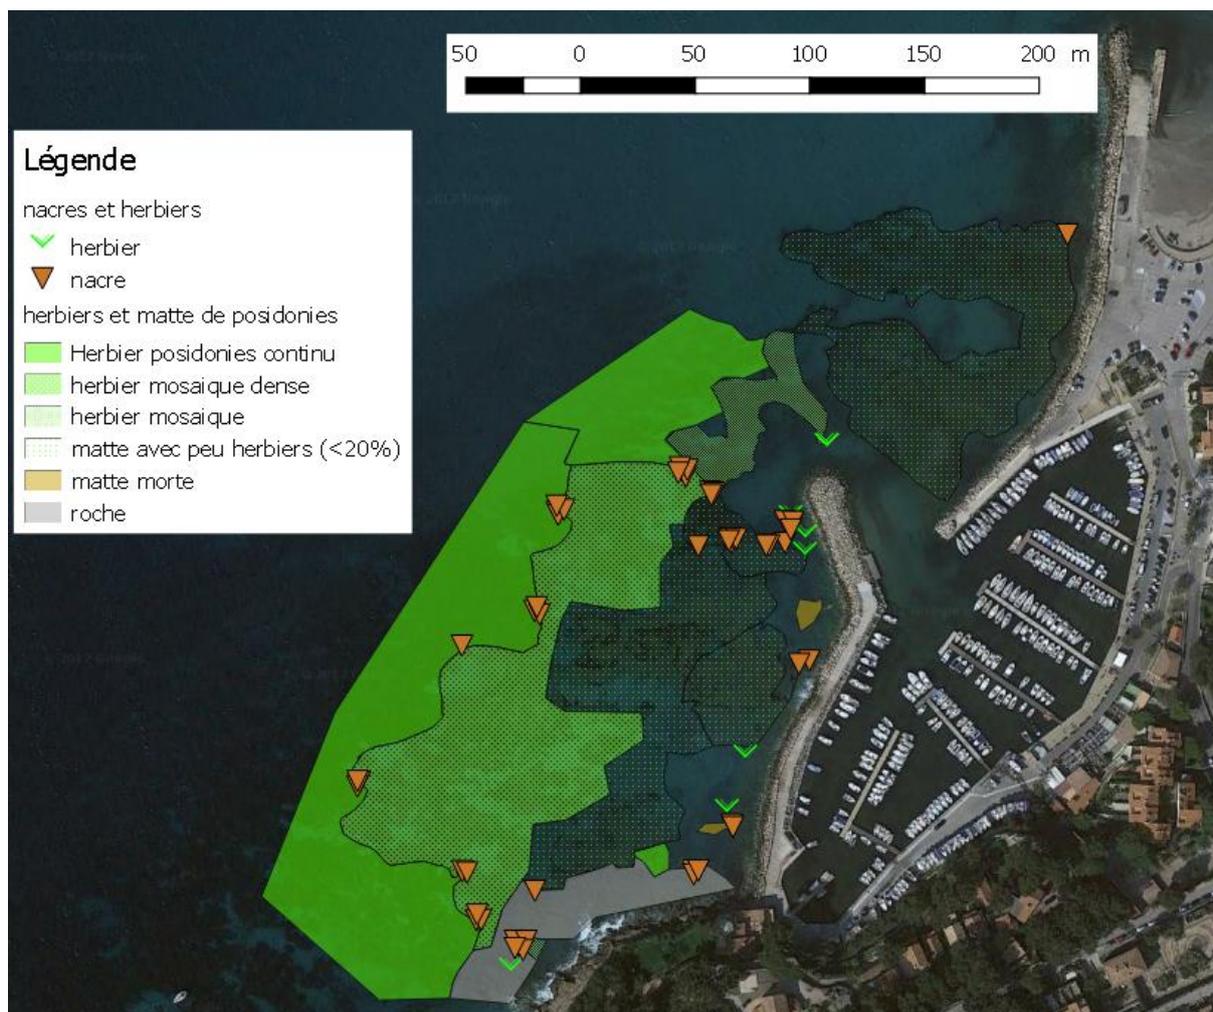
Figure 8 : cartographie des nacres sur le secteur d'étude.

Les premières *Pinna nobilis* observées ont été localisées avec le GPS, mais il s'est avéré très rapidement que la quantité de grandes nacres est extrêmement importante, et ce pointage n'a donc pas pu être exhaustif.

Les Figure 8 à Figure 9 montrent les nacres localisées par GPS.

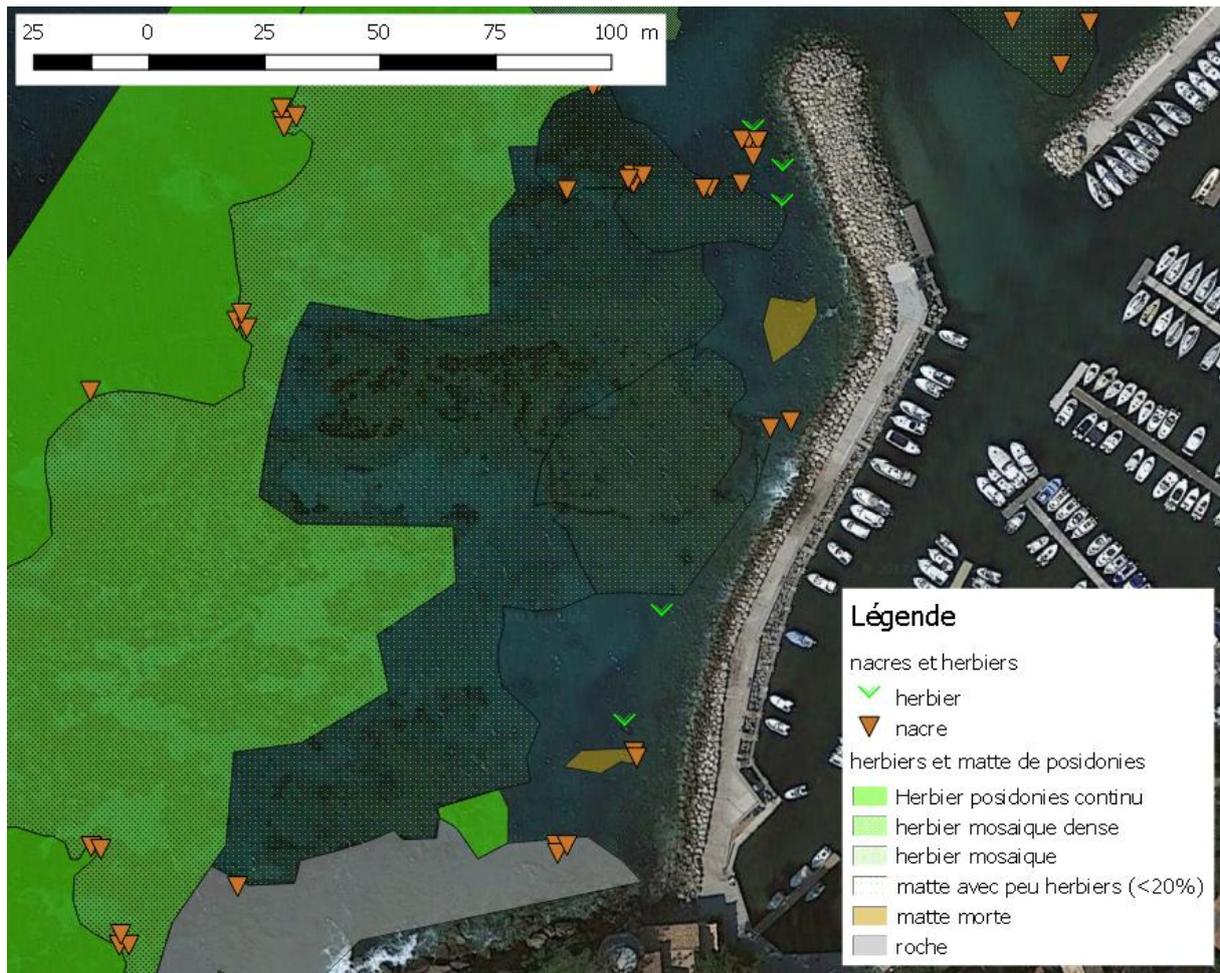
Figure 9 : cartographie des naces sur la digue Sud.

Les quelques nacres vraiment à proximité de l'actuelle digue SUD ont été localisées pour le dossier cas par cas (et la potentielle étude d'impact). Aucune nacre n'a été observée très proche de la digue Nord, mais plutôt quelques mètres en recul dans les herbiers.

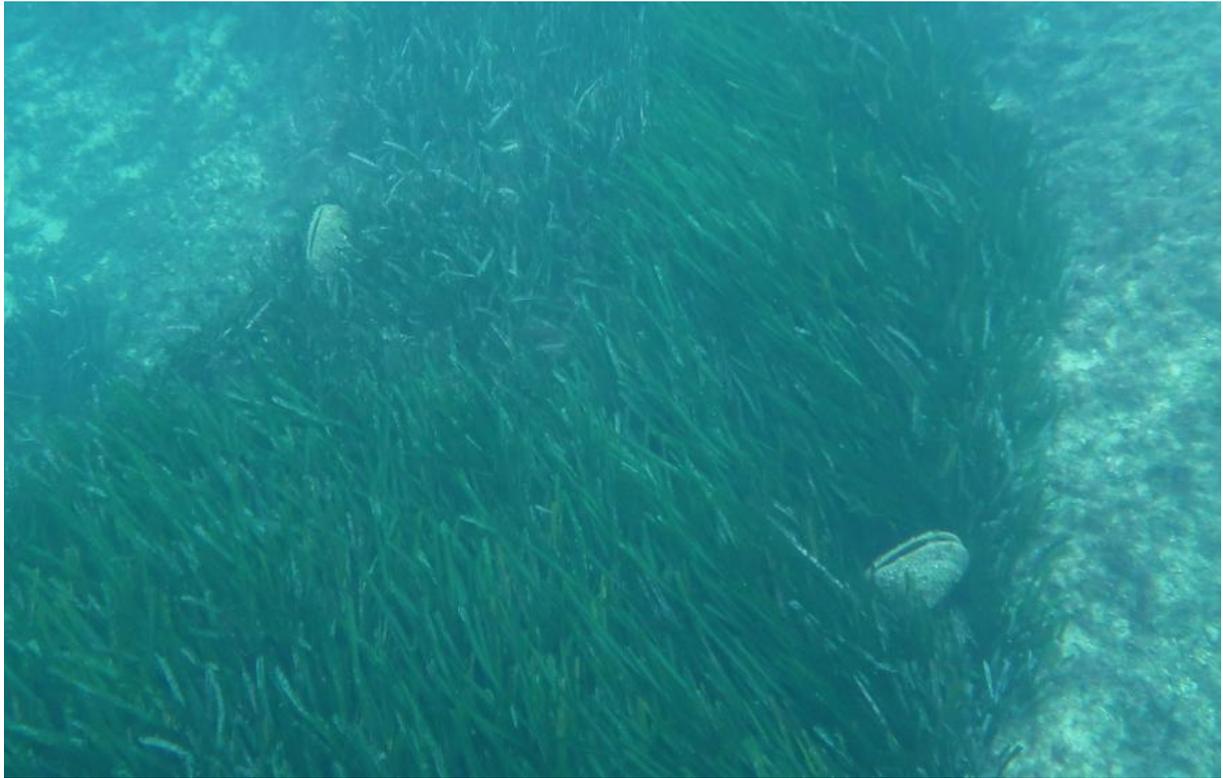
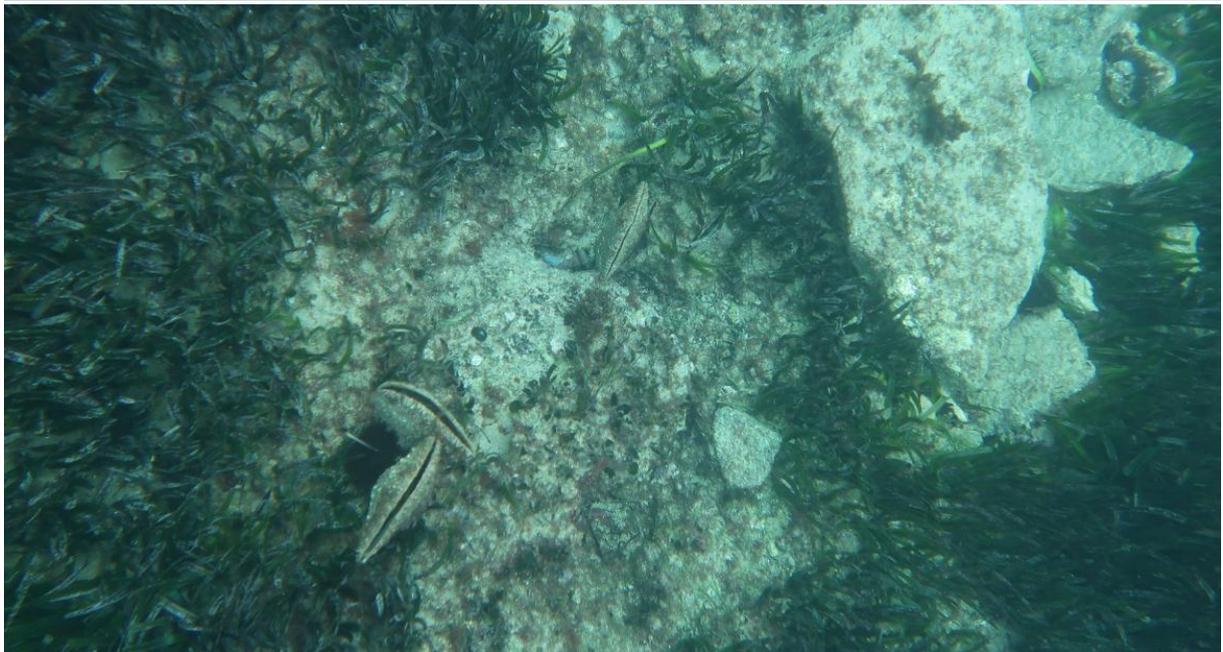
Il n'est pas rare de voir 3 à 4 naces d'un seul coup d'œil (cf photos ci-dessous).

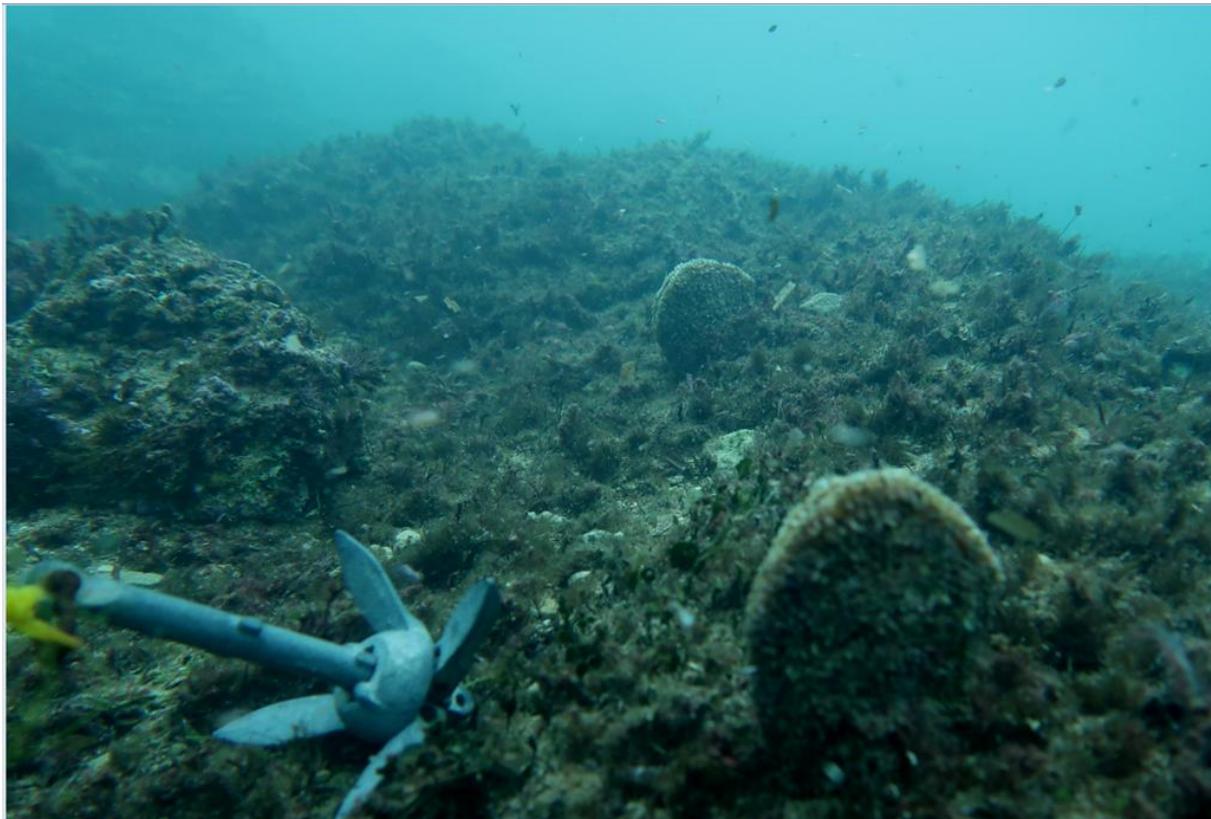
Certains individus sont proches de la digue et seraient potentiellement à déplacer en fonction des travaux prévus (cf photo ci-dessous avec digue en arrière plan en haut à gauche).

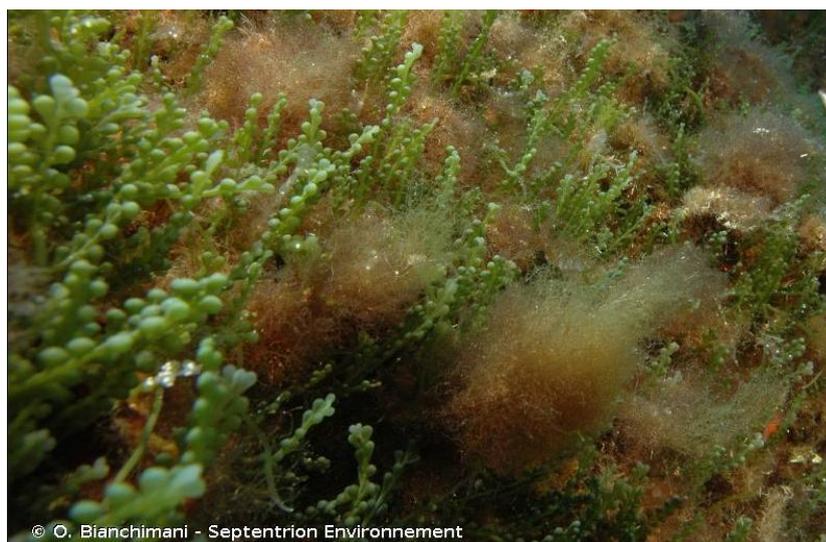
Figure 10 : *caulerpa racemosa* / photo internet.

A noter **qu'une espèce invasive a été observée, il s'agit de la Caulerpe à billes (*Caulerpa racemosa*)** (Figure 10).

Caulerpa racemosa a été observée sur tout le secteur dans les petits fonds (moins de 5 m). Elle peut présenter une densité assez forte, et est visible très régulièrement (cf quelques photos ci-après / Figure 11). Elle ne semble pas être en concurrence avec l'herbier de posidonies mais se développe bien sur la matre de posidonies. Il est illusoire de vouloir éradiquer cette espèce à très fort pouvoir de bouturage, il faut cependant éviter son transfert dans des secteurs où elle n'est pas encore présente, ce qui demandera un nettoyage sérieux des barges, engins ou pelles qui travailleront sur le secteur.
