Etude de sol

**44 RUE CALLELONGUE
ANCIEN SIEGE DE LA MGEN**

RAPPORT D'ETUDE DE SOL

Mission : G2 Phase AVP

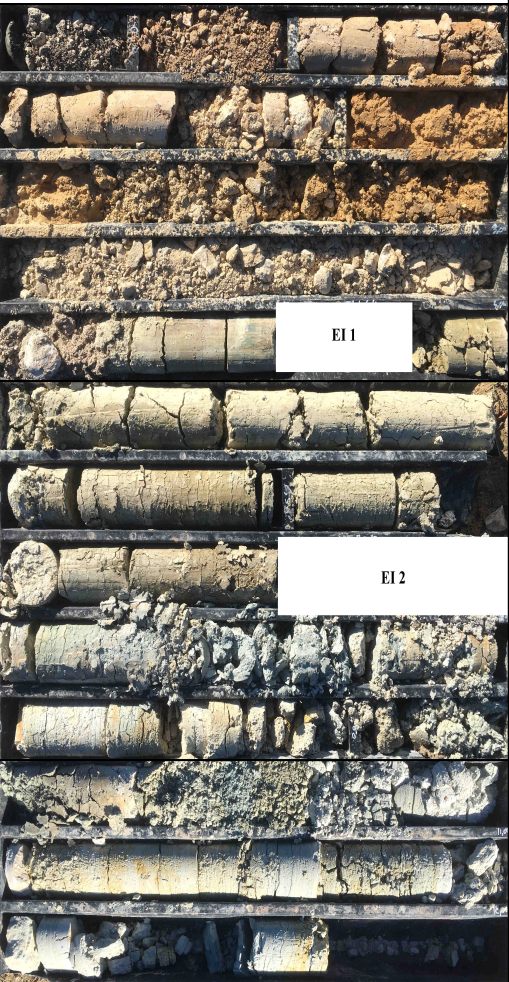
17.30	0.00	Remblais sablo-graveleux, gris noirâtre et marron clair, sans cohésion.

0	50	100	0	0	50	100		
16.30	1.00	Limon argilo-sableux et graveleux marron clair, consistant, avec présence de concrétions blanchâtres de 1m40 à 1m70.

15.30	2.00	Argile limono-sableuse avec quelques graviers, marron orangé, sans cohésion.										
14.30	3.00	Sable légèrement limoneux avec graviers et cailloux, beige blanchâtre, sans cohésion.

Le forage F1 montre la présence en tête, de quelques remblais puis de limons et d'argiles sableuses jusqu'à 3,00 m de profondeur.

Au-delà apparaissent des dépôts colluvionnaires sableux et caillouteux qui ont été reconnus jusque vers 4,15 m.

On retrouve ensuite des argiles consistantes qui semblent liées à l'altération du substratum, puis des marnes grisâtres rattachées au substratum stampien, qui apparaissent à 8,00 m de profondeur et ont été reconnues jusqu'à 13,00 m.

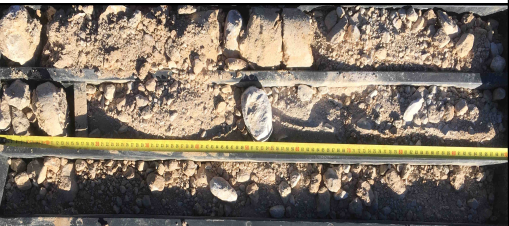
17.15	0.00	Sable, graviers et cailloux, blanchâtre, sans cohésion avec quelques passages limono-graveleux plus ou moins consistants et marron de 0m00 à 0m60.

16.15	1.00									
15.15	2.00	Argile limono-sableuse et graveleuse marron brunâtre à marron blanchâtre, très consistante.

Le forage carotté F2 montre en tête, des sables et cailloutis plus ou moins argileux jusqu'à 6,50 m de profondeur, puis des marnes sableuses et argileuses de couleur grisâtre à ocre jusqu'à 8,80 m.

On retrouve ensuite les marnes grisâtres rattachées au substratum compact qui ont été reconnues jusqu'à 12,00 m de profondeur.

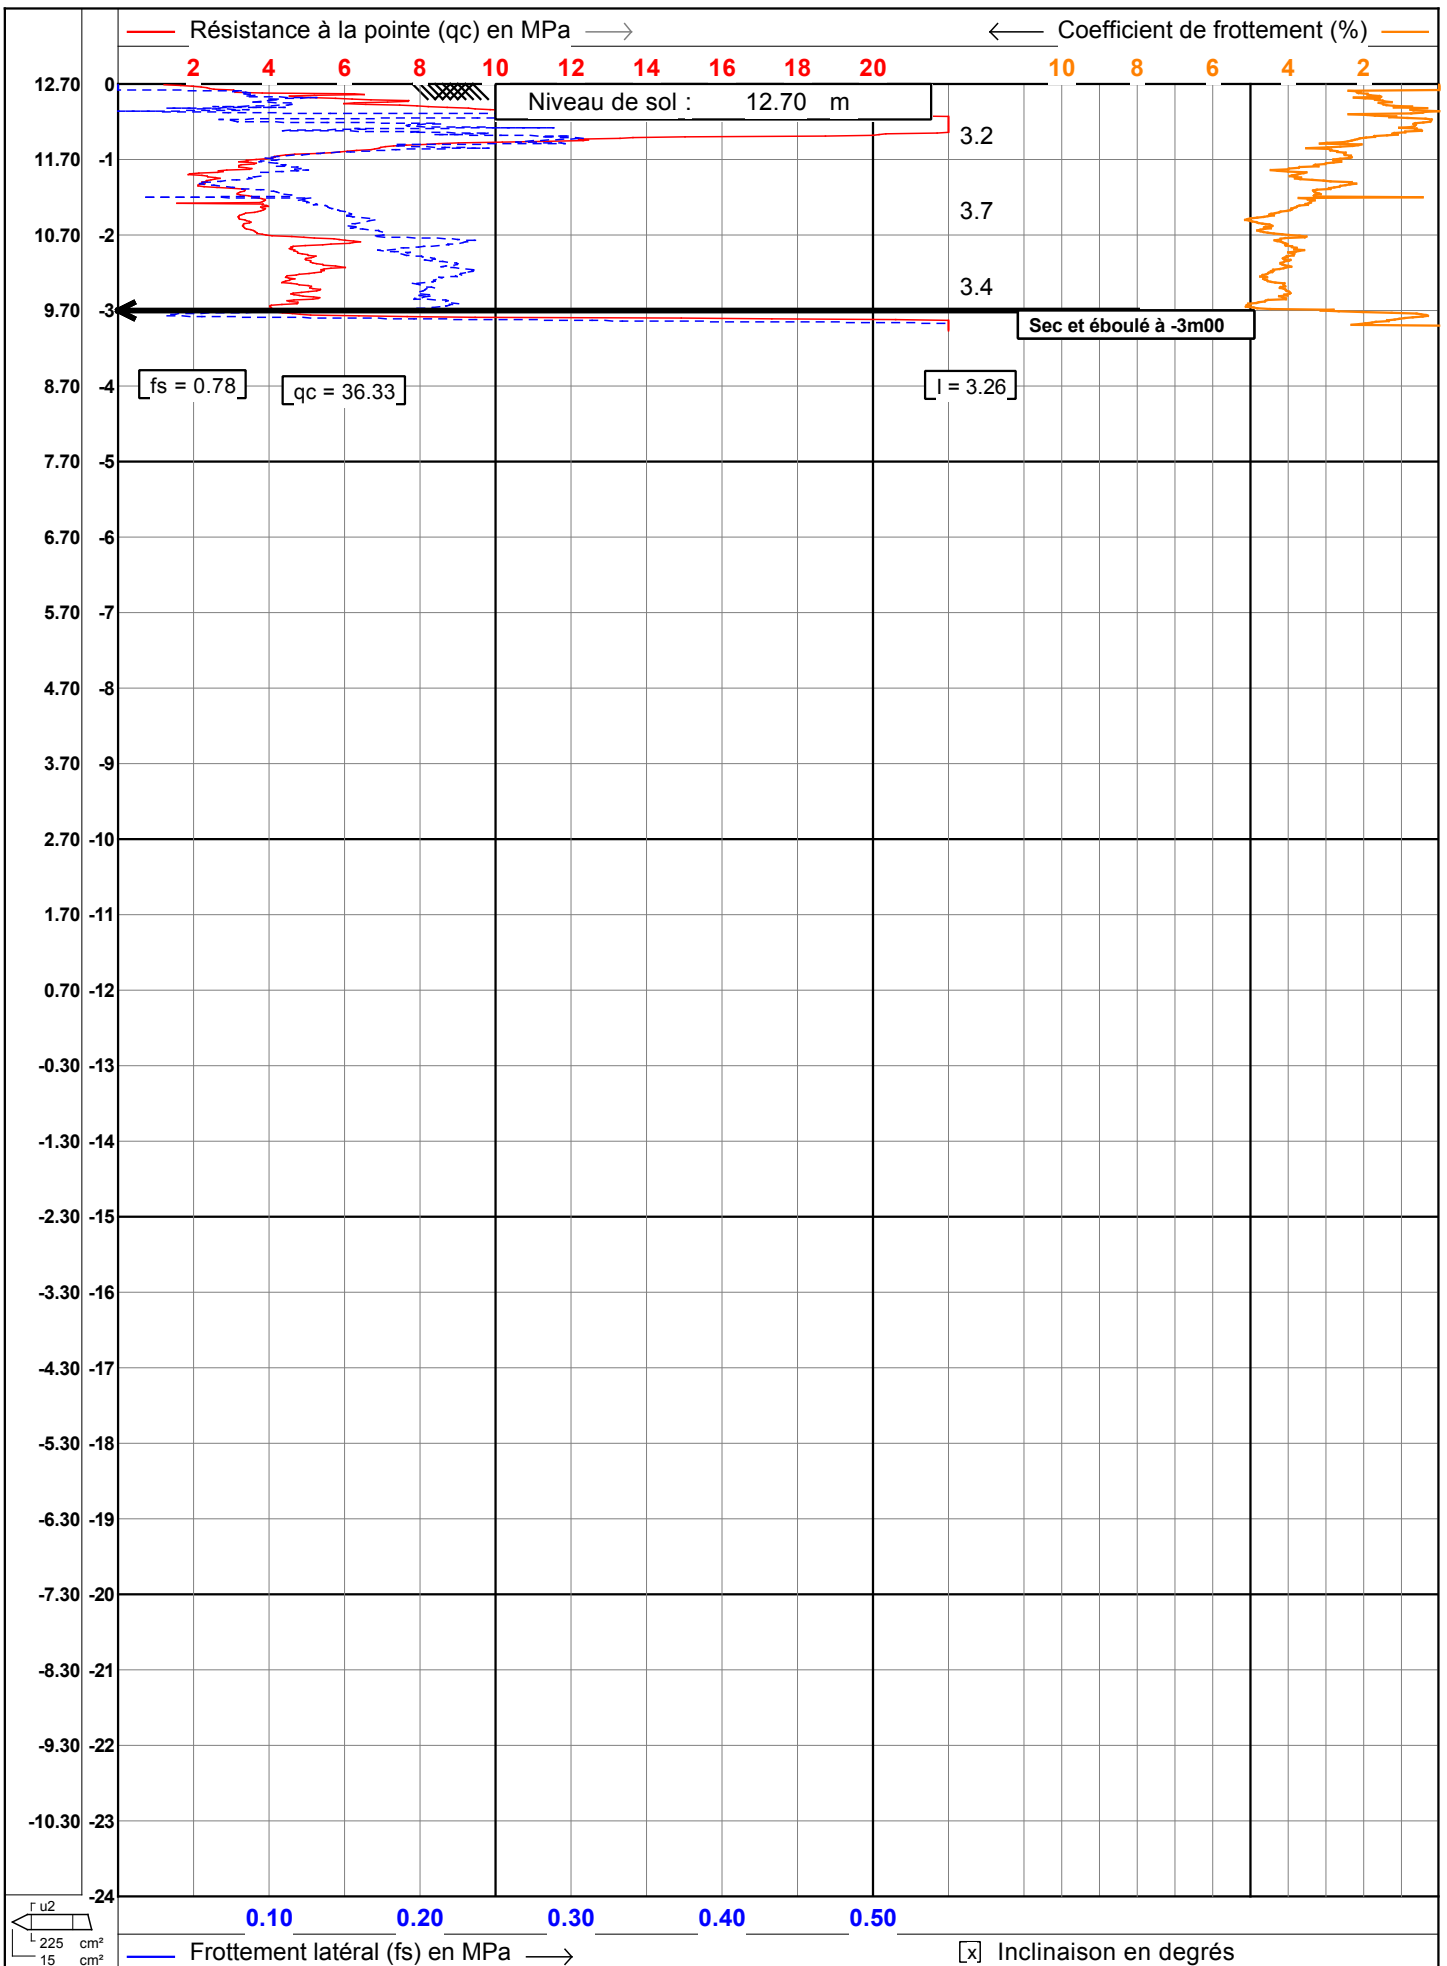
Profondeur de l'essai : 3m27
 Projet : **44 RUE CALLELONGUE**
 Nom du site : **MARSEILLE**

L'essai P3 a pu être poussé jusqu'à 3,00 m de profondeur après avoir traversé les couches sablo-caillouteuses où la résistance de pointe varie entre 2 et 4 MPa.

- en P3 à 2,50 m de profondeur, soit +10,20
- en P4 à 5,00 m de profondeur, soit +9,60
- en FP2 à 2,00 m de profondeur, soit +10,10
- en FP3 à 3,00 m de profondeur, soit +9,20

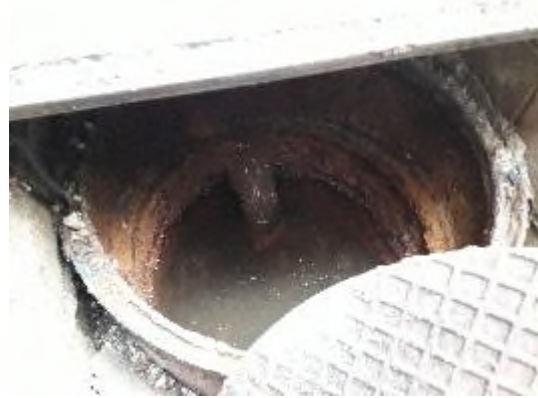
Photographie 6 : Point bas d'eau dans le regard devant la chaufferie

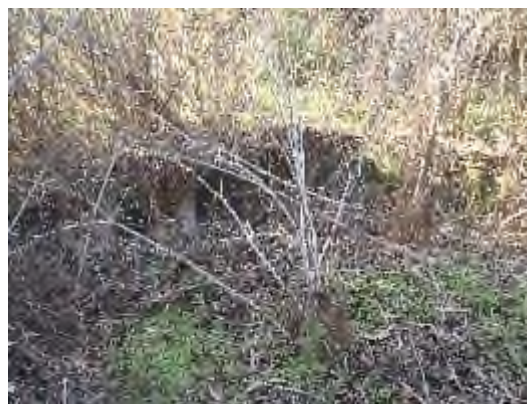
Photographie 10: Ancien bassin agricole remblayé présence de déchets ménagers (canettes, plastiques...)

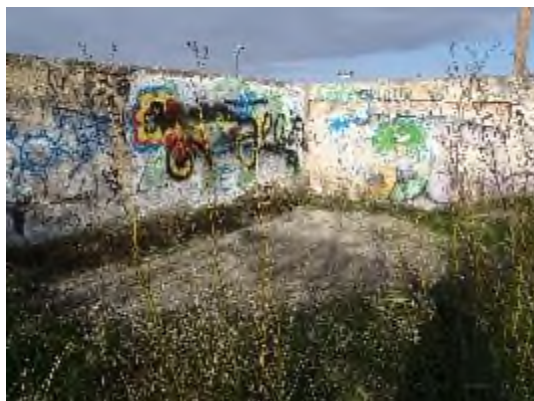
Photographie 13: Dalle avec supposition de cuve enterrée

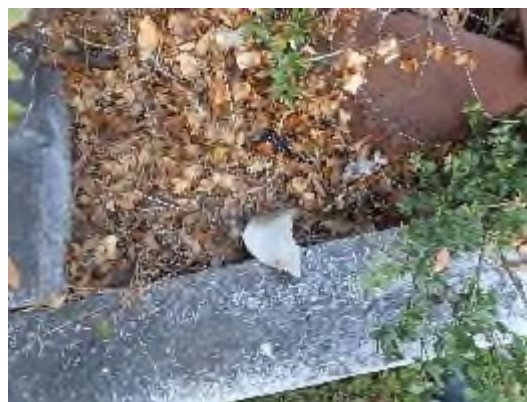
Photographie 14: Débits de fibres amiantées

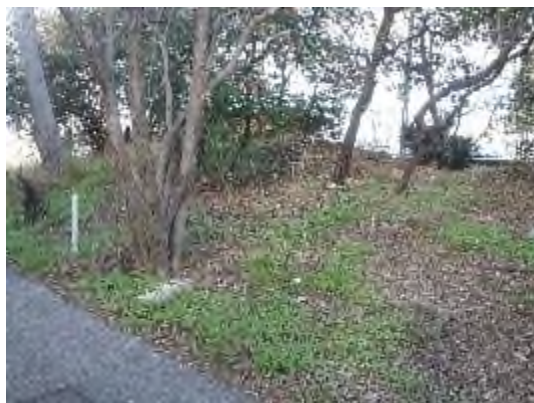
Photographie 15: Talus végétalisé et présence de débris de bitume et béton

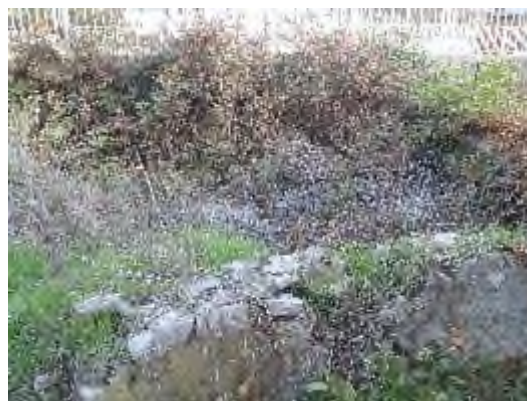
Photographie 18: Ancien lavoir avec débris de fibrociment
