**SIAE de la SAINTE BAUME**

## RAPPORT DE FIN DE POMPAGE

Ingeneria/2016025/BH/CL/juillet 2017

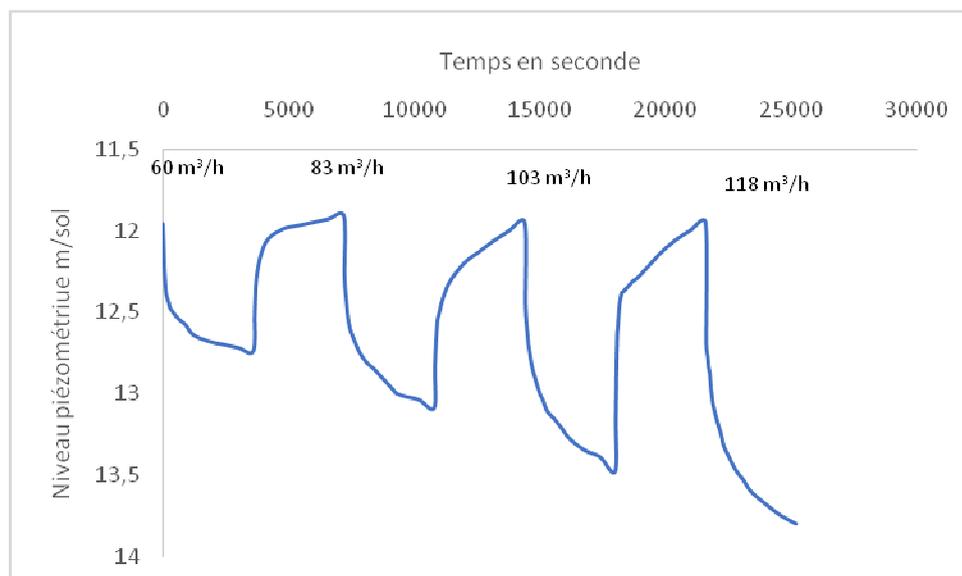
Le niveau dynamique a été déterminé par l'intermédiaire d'une sonde manuelle, ainsi qu'au moyen d'une sonde enregistreuse de données de type Diver au pas de temps de 1 minute. Quatre paliers de débit croissant (60, 83, 103 et 118 m<sup>3</sup>/h), d'une durée unitaire de 1 heure et entrecoupés d'une remontée de 1 heure également, ont été effectués. La courbe de suivi du niveau est la suivante :

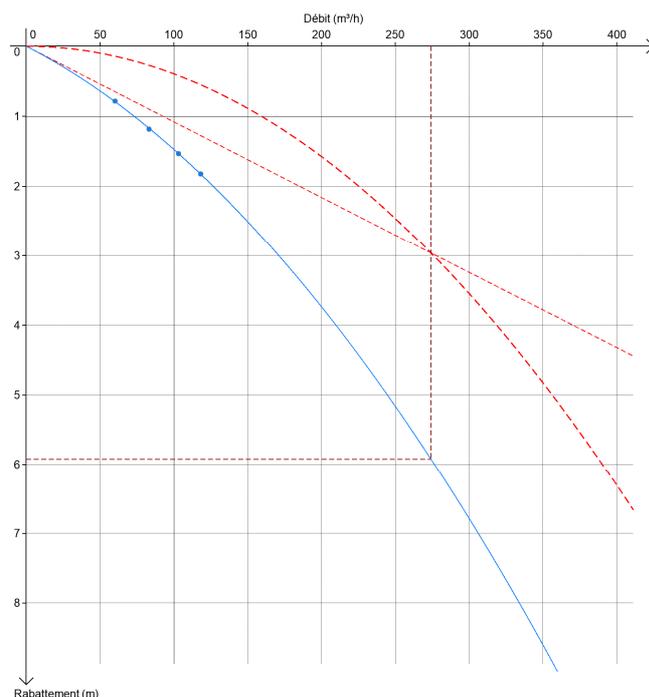
Figure 1 : Courbe caractéristique du forage de Rondoline et extrapolation des pertes de charges linéaires et quadratiques

**Commentaire et interprétation :** Lors d'un pompage par paliers de débit croissant, la courbe caractéristique (courbe bleue) coupe parfaitement les points expérimentaux. Cela est le signe qu'il n'y a pas eu de développement ou bien de colmatage de l'ouvrage. La courbe caractéristique permet de définir le débit critique de l'ouvrage débit au-delà duquel les pertes de charges quadratiques prennent le pas sur les pertes de charges linéaires, mais également les coefficients de pertes de charges. Ces derniers peuvent permettre de déterminer le débit critique, ici il est estimé à 275 m<sup>3</sup>/h. Cependant, cette valeur n'est pas comparable avec la valeur déterminée précédemment, en effet le niveau statique n'était pas le même 30 m/sol contre 11m/sol. Cela a provoqué une meilleure mobilisation de l'eau du fait d'une plus grande mise en charge du conduit karstique. De plus, lors de cet essai le karst était encore sous l'influence des précipitations et a donc provoqué une recharge plus importante.

Pour une gestion pérenne de la ressource, et à la vue du caractère exceptionnel du niveau statique, la valeur de débit critique déterminée, en 2016, qui est de 100 m<sup>3</sup>/h, est toujours d'actualité.

**Le débit critique est estimé à 100 m<sup>3</sup>/h**

Le report de ces résultats sur une courbe est représenté sur la figure 1, page ci après :

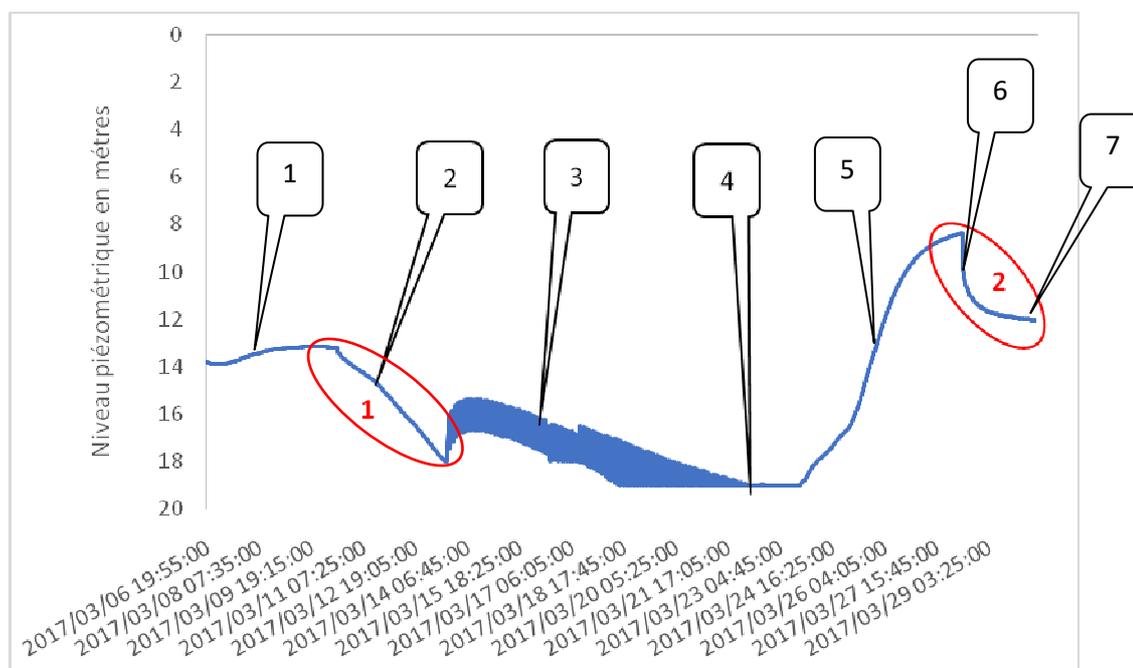
Figure 2: Variation du niveau piézométrique du forage Rondoline durant toute la période du test

**Commentaire sur la courbe :** Cette courbe subit tout d'abord une augmentation du niveau malgré un pompage de l'ordre de  $80 \text{ m}^3/\text{h}$  (1), puis au moment de l'augmentation du débit à la hauteur de  $100 \text{ m}^3/\text{h}$ , le niveau commence à diminuer régulièrement (2). Les phases d'arrêts reprise ont provoqué une légère augmentation du niveau piézométrique (près de 2 m) avant que celui ne diminue (3). En fin de phases d'arrêt/reprise, le niveau est passé en dessous du niveau de la sonde, par conséquent, les valeurs de niveau n'ont pu être enregistrées convenablement (4). Le 23 Mars 2017, un problème technique a provoqué l'arrêt du groupe électrogène, et donc une augmentation du niveau. Cependant, celle-ci n'est pas instantanée et s'étale sur plusieurs jours, malgré l'aide apportée par les précipitations (5). La reprise de la pompe, le 28 Mars 2017, a provoqué une diminution rapide du niveau (6) suivi d'une phase de stabilisation (7).

La courbe de rabattement en échelle logarithmique permet de calculer la transmissivité de l'aquifère. Pour cela, nous allons prendre deux phases de pompage continues à débit constant pour la détermination de la transmissivité :

- La première phase de pompage(1) : correspond à la baisse du niveau au moment du changement de débit
- La seconde phase de pompage (2) : correspond au redémarrage de la pompe après son arrêt prolongé

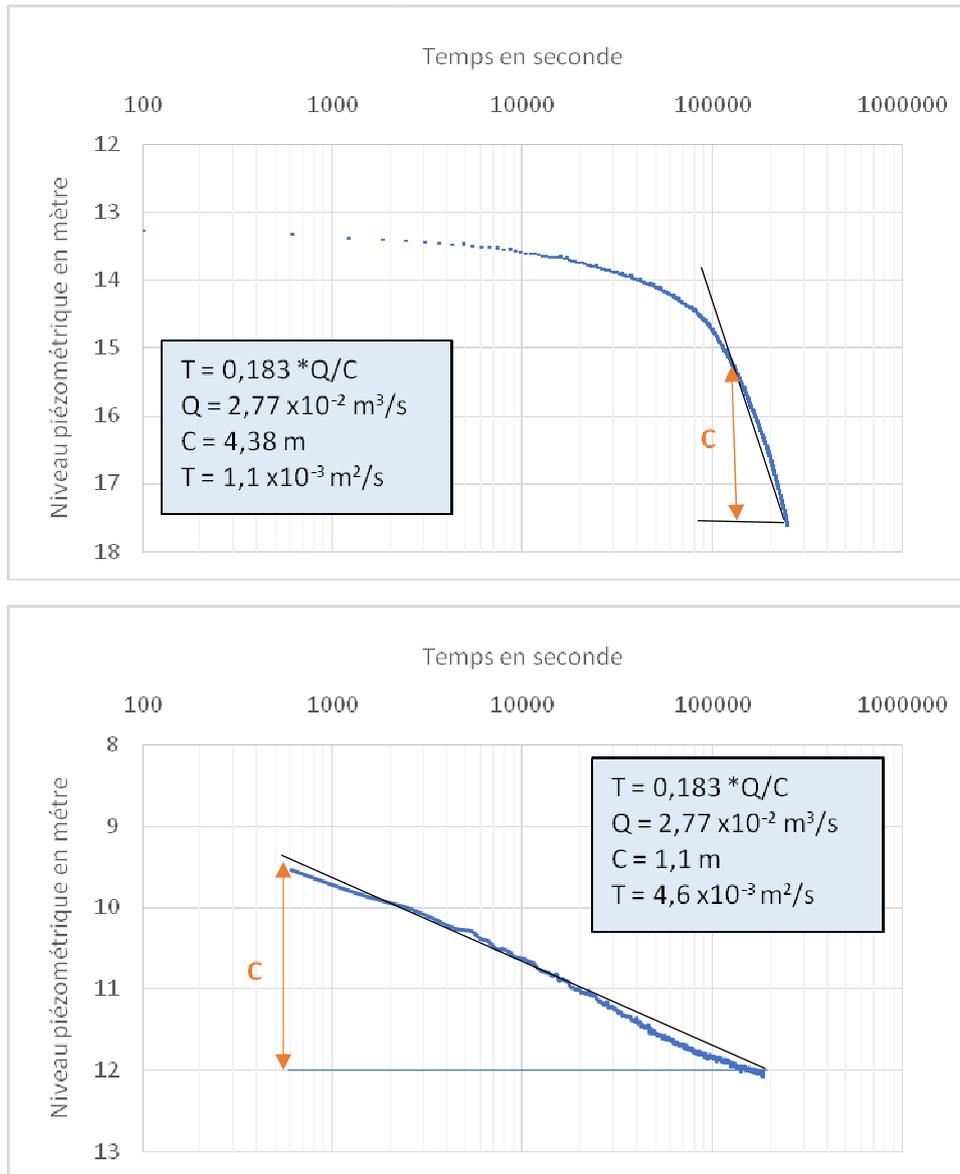
Figure 3: courbe de rabattement du forage durant deux pompages de longue durée

Les courbes caractéristiques de l'ouvrage présentées dans la figure 3 ne sont pas identiques, en effet la première laisse penser à une vidange du système, tandis que la seconde présente une stabilisation typique d'un fonctionnement d'aquifère possédant une recharge. Les transmissivités calculées montrent un aquifère hétérogène dont la transmissivité dépend du niveau d'eau. Cependant, dans ce système le niveau dépend essentiellement de la quantité d'eau apporté sous l'influence des précipitations. C'est pourquoi, lors du test de longue durée réalisée en 2016 et lors du test réalisé en début mars 2017, l'aquifère n'était plus sous l'influence des précipitations, ce qui a provoqué une baisse de la transmissivité  $1,1 \times 10^{-3}$  et  $5,24 \times 10^{-4} \text{ m}^2/\text{s}$ , par rapport aux tests réalisés en fin mars 2017 qui donne une transmissivité de  $4,6 \times 10^{-3} \text{ m}^2/\text{s}$ .

**Les pompages durant les périodes de faibles précipitations provoquent une vidange du système**

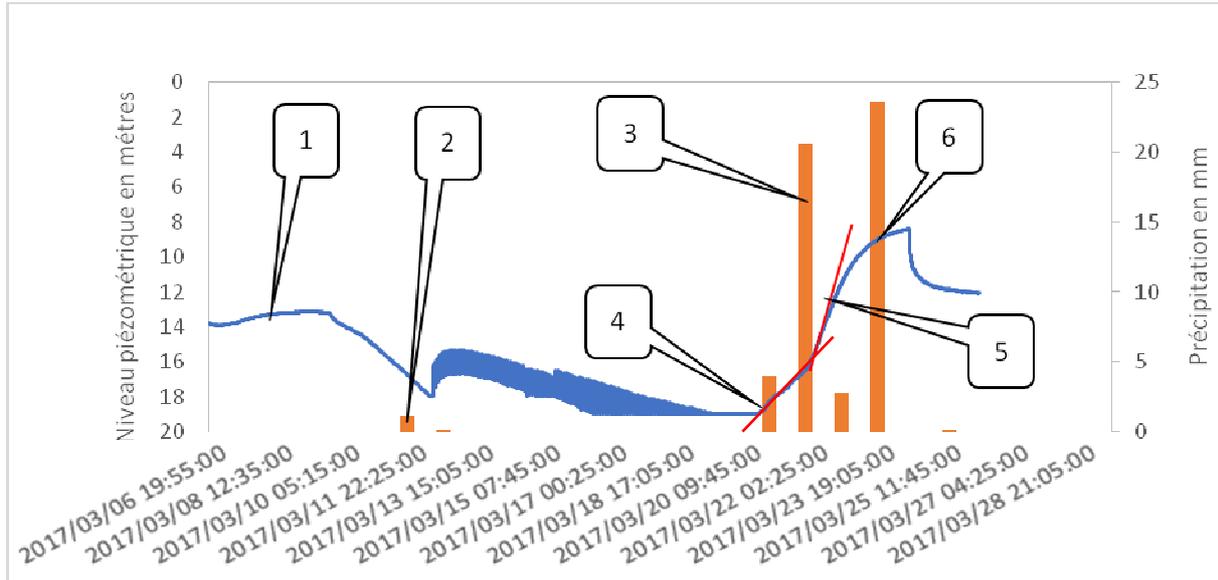
Figure 4: Evolution du niveau piézométrique et hauteur de précipitations

**Commentaire et interprétation :** Durant la phase de pompage à 80 m<sup>3</sup>/h et malgré l'absence de précipitations, le niveau continue d'augmenter (1), cette augmentation est due aux fortes précipitations qui ont eu lieu avant la mise en place des enregistrements. Cela avait considérablement fait augmenter le niveau statique. Les effets de ces précipitations sont encore perceptibles 10 jours après les précipitations. En fin de pompage à 100 m<sup>3</sup>/h, une petite précipitation de l'ordre de quelques mm a eu lieu (2) et celle-ci a provoqué une légère augmentation du niveau 24 heures après la précipitation. Cela montre que les petites précipitations ont un effet sur la recharge du karst. Au moment de l'arrêt de la pompe de fortes précipitations ont eu lieu, ce qui a provoqué une hausse importante du niveau (3). Mais l'augmentation du niveau est due d'une part à l'arrêt de la pompe et, d'autre part, aux apports des précipitations. Par conséquent, il est difficile de déterminer quelle importance à l'un et l'autre sur l'augmentation du niveau. Toutefois, il est possible de remarquer la présence de deux pentes différentes de la remontée :

- La première (4) correspond certainement à la remontée due essentiellement à l'arrêt de la pompe
- La seconde (5) est une combinaison entre la fin de la remontée due à l'arrêt de la pompe et le début de la mise en charge du karst.

Par la suite, la pente diminue de plus en plus pour atteindre une stabilisation du niveau (6), ce qui peut être le signe que la charge maximale du conduit est atteinte.

La mise en route de la pompe, juste après l'épisode de fortes précipitations, empêche l'analyse de la phase de descente naturelle, cependant le niveau semble se stabiliser contrairement au premier test à 100 m<sup>3</sup>/h. Ce qui montre que la recharge de l'aquifère est encore importante.

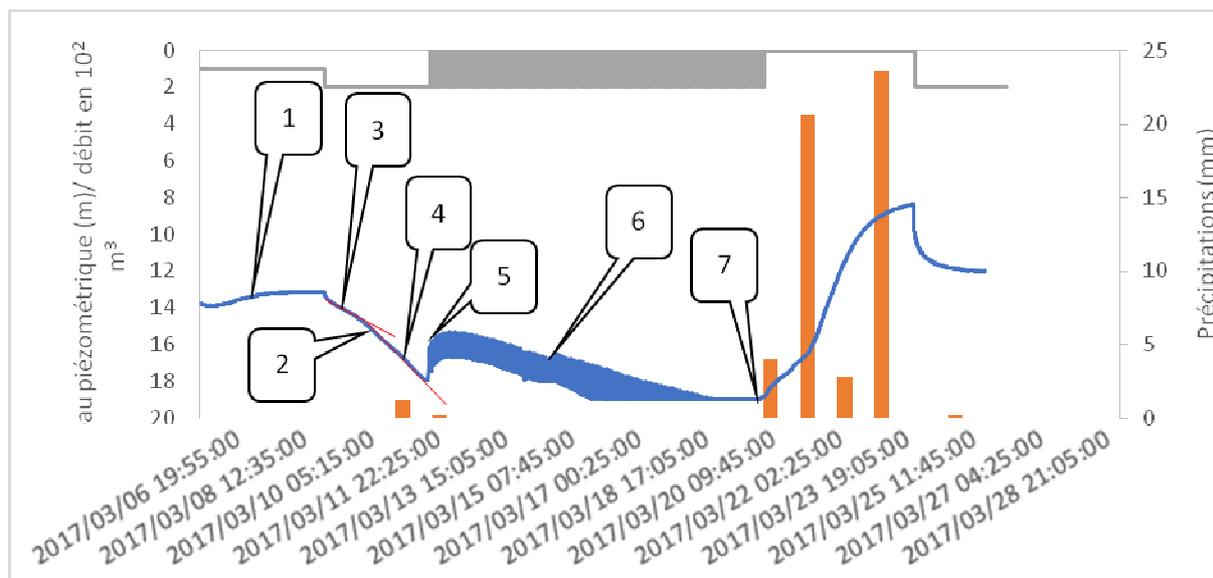
Figure 5 : Evolution du niveau piézométrique dans Rondoline en fonction des phases de pompages et des précipitations

**Commentaires et interprétation :** Durant la première phase de pompage à 80 m<sup>3</sup>/h (1), le niveau piézométrique a continué d'augmenter signe que, les précipitations survenues 8 jours auparavant permettent encore une réalimentation de l'ouvrage. Au moment du changement de débit (passage à 100 m<sup>3</sup>/h) (2), le niveau a baissé linéairement ce qui est caractéristique d'une vidange du système. En effet, en début de pompage 100m<sup>3</sup>/h le karst est certainement encore légèrement alimenté (3), mais la pente de descente va alors augmenter (4) ce qui est le signe d'une diminution de la recharge et d'un passage exclusivement à une vidange de l'aquifère. Lors du début des phases d'arrêt/reprise, le niveau augmente (5) certainement dus à l'effet des précipitations. Puis, lorsque l'effet des précipitations s'estompe, le niveau statique diminue linéairement une fois encore (6), signe d'une nouvelle vidange de l'aquifère. Comme vu dans la partie précédente, lors de l'arrêt de la pompe (7), le niveau ne remonte pas instantanément et l'effet des précipitations ne se fait ressentir que 24 heures après.

**Pour conclure l'aquifère possède une bonne capacité de production, cependant, il est très vulnérable aux périodes de sécheresse durant lesquelles les pompages provoquent une vidange du système. Cependant, même les pluies de faibles intensités provoquent une augmentation notable du niveau dans le karst qui perdure durant plusieurs jours.**

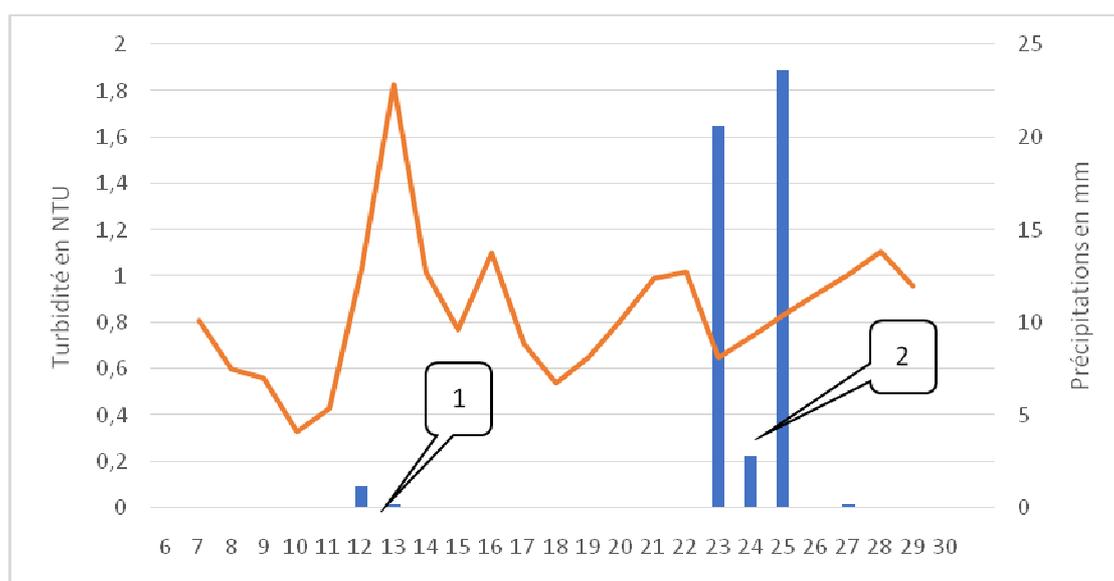
Figure 6 : variation de la turbidité en fonction des précipitations

**Commentaire et interprétation :** La petite précipitation de quelques millimètres (1), n'a eu aucun effet sur la turbidité. En effet cette dernière, lors de la précipitation, était déjà en phase ascendante du fait de l'augmentation du débit à 100 m<sup>3</sup>/h. De plus, l'épisode de précipitation intense du 23 au 25 Mars (2) a elle aussi une augmentation de la turbidité. Cependant, l'absence de pompage durant les précipitations ne nous permet pas de déterminer quels sont les effets exacts de la précipitation sur la turbidité. La mesure de turbidité du 28 Mars intervient 5 jours après les précipitations, il est donc possible que la turbidité ait atteint des valeurs plus importantes les 26 ou 27 mars... . Cela peut être confirmé par la mesure du 29 Mars qui montre une tendance à la diminution de la turbidité, ce qui correspondrait à une diminution après l'épisode de précipitations.

**Les faibles précipitations ne participent pas aux variations de turbidité, contrairement aux précipitations importantes (> 50mm) qui provoquent une augmentation significative de la turbidité, sans toutefois dépasser les 2 NTU.**

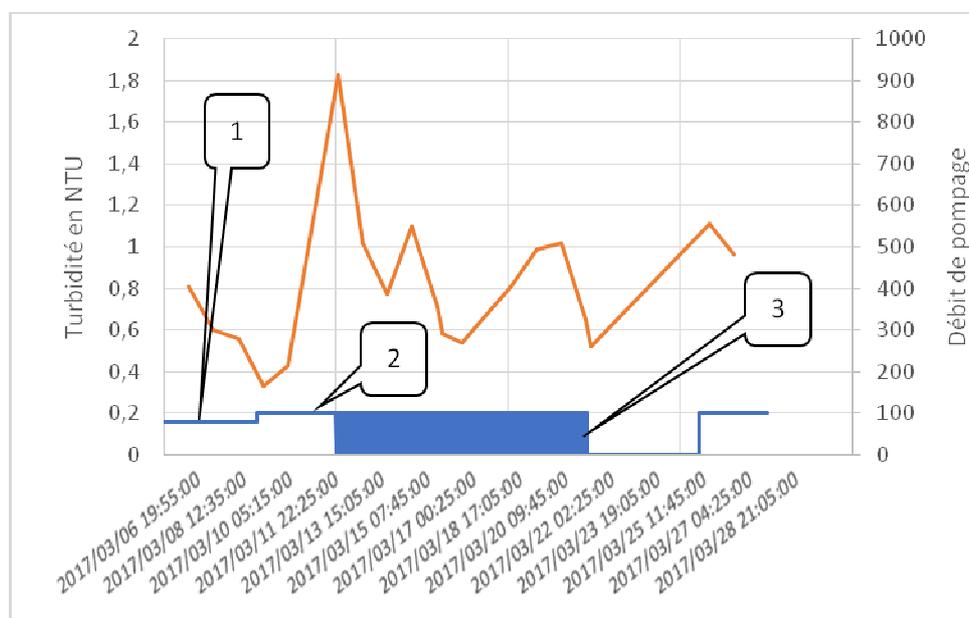
Figure 7: Evolution de la turbidité en fonction des différentes phases de pompages et de débit

**Commentaire et interprétation :** Durant la première phase de pompage à 80 m<sup>3</sup>/h (1), la turbidité a tendance à diminuer, mais le niveau reste relativement haut malgré le pompage. Cependant, au moment de l'augmentation du débit à 100 m<sup>3</sup>/h (2) la turbidité a rapidement augmenté pour atteindre une valeur proche de 2 NTU. Cela peut s'expliquer par une augmentation de la vitesse de l'eau à l'approche du forage, qui provoque une remise en suspension des argiles sédimentées. La mise en place des phases de pompage en arrêt reprise à 100 m<sup>3</sup>/h provoque une diminution de la turbidité. Néanmoins, des pics de turbidité interviennent, certainement provoqués par la mise en jeu de nouvelles fissures provoquant une mobilisation plus importante d'argile. Ces augmentations, ne durent pas dans le temps, ce qui est le signe que ces fissures se sont nettoyées. Au moment, de l'arrêt du pompage et du début des fortes précipitations (3) la turbidité a de nouveau augmenté, certainement provoqué par les fortes précipitations qui mobilisent facilement l'argile par l'augmentation de la vitesse dans les conduits et par les eaux de ruissellement. La mesure de turbidité a été réalisée plusieurs jours après la reprise de la pompe, il est donc probable que la turbidité a été beaucoup plus importante lors du redémarrage de la pompe. Par conséquent, l'absence de valeurs après les fortes précipitations ne nous permet pas de déterminer l'évolution de la turbidité lors d'un épisode pluvieux intense.

**Pour le maintien d'une turbidité en dessous des valeurs seuils, un pompage continue à 80 m<sup>3</sup>/h semble le plus adapté. Au débit de 100 m<sup>3</sup>/h il semble plus délicat de maintenir un niveau bas de turbidité. Celle ci reste toutefois toujours inférieure à 2 NTU.**

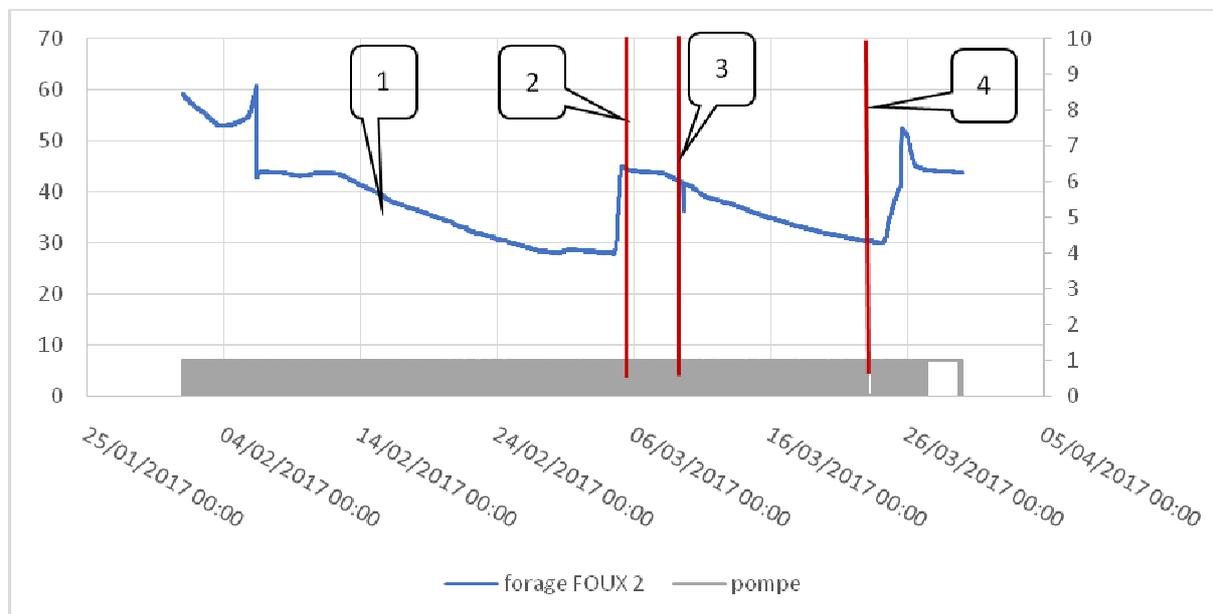
Figure 8: Piézométrie de la Foux

**Commentaires et interprétation** : Pendant le mois de Février, aucun pompage n'avait lieu au niveau du forage de Rondoline, cela permet donc d'étudier les variations de niveau « naturelle » du forage de la Foux 2. Il est alors possible d'observer une vidange linéaire du système (1) provoqué par des pompages réguliers en termes de débit et d'intervalle. A partir du 6 Mars 2017 le pompage au niveau de la Rondoline a commencé à la hauteur de 80 m<sup>3</sup>/h (2), et n'a provoqué aucune modification du niveau dans le forage de la Foux 2, pas plus que lors de l'augmentation du débit à 100 m<sup>3</sup>/h (3). Lors de l'arrêt du pompage dans Rondoline (4) le niveau dans le forage Foux 2 continue de diminuer et met en avant la vidange linéaire du système déjà observé dans la première partie (1).

**Les forages de la Foux ne sont pas influencés par le pompage de Rondoline. Il n'y a donc pas de relation apparente entre les deux zones de production**
