MAITRE DE L'OUVRAGE :
SIAE de la SAINTE BAUME

- 1. REALISATION DE 3 FORAGES DE RECONNAISSANCE**
- 2. TRANSFORMATION DE L'UN D'ENTRE EUX EN FORAGE D'EXPLOITATION**

RAPPORT DE FIN DE TRAVAUX

2015018/BH/juillet 2016

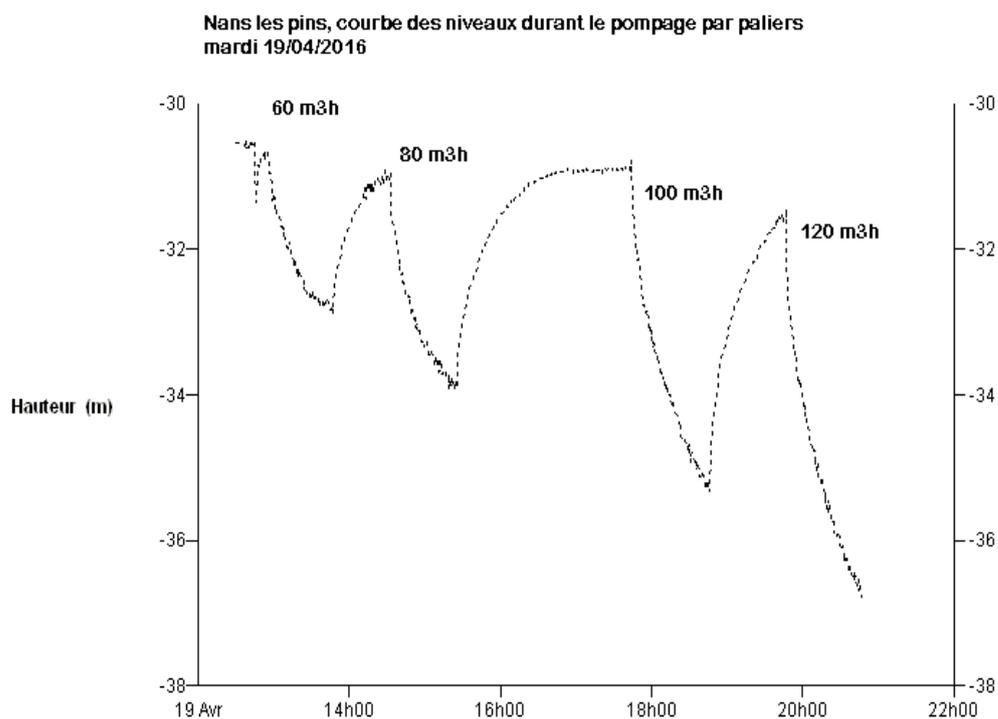
Figure 1 : courbe de suivi piézométrique des pompages par paliers

La pompe d'essai a été placée à 100 m/sol. Le niveau dynamique d'eau et le débit ont été mesurés et enregistré au moyen de sondes Hydreka au pas de temps de 1 minute, et contrôlés manuellement. Quatre paliers de débit croissant (60, 80, 100 et 120 m³/h), d'une durée unitaire de 1 heure et entrecoupés d'une remontée ont été effectués. La courbe de suivi du niveau est la suivante :

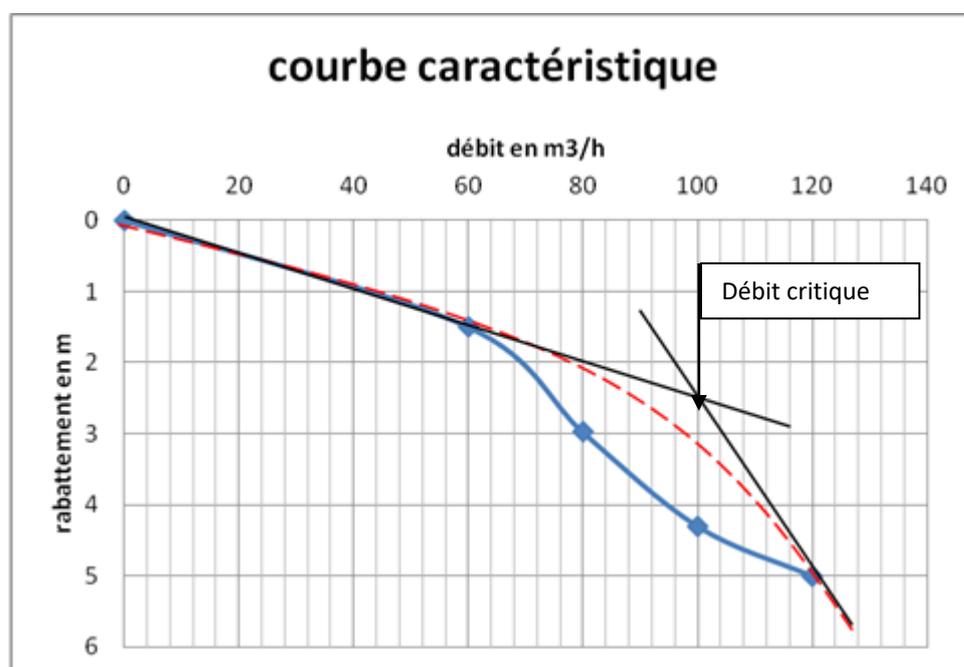
Figure 2 : courbe caractéristique du forage durant le pompage par paliers

- ✓ La courbe bleue correspond aux mesures effectuées
- ✓ La courbe rouge est telle qu'elle devrait se présenter

Commentaire et interprétation : Lors d'un pompage par paliers de débit croissant, la courbe caractéristique doit suivre une courbe semblable à la courbe tracée en rouge. Lors de notre essai (courbe bleue) on observe un « fléchissement » à 80 m³/h, puis un « rattrapage » à 100 puis 120 m³/h. cela signifie que le forage s'est « développé » en cours de pompage, probablement par nettoyage des fissures et débouillage des argiles. L'ouverture des conduits karstiques a pour conséquence de diminuer les pertes de charges durant le pompage, ce qui se traduit par un rabattement proportionnellement moins important à 120 m³/h qu'à 100 m³/h.

Il est donc légitime d'effectuer l'interprétation du pompage sur la courbe « théorique » et non la courbe réelle.

Ici, le débit critique est estimé à 100 m³/h.

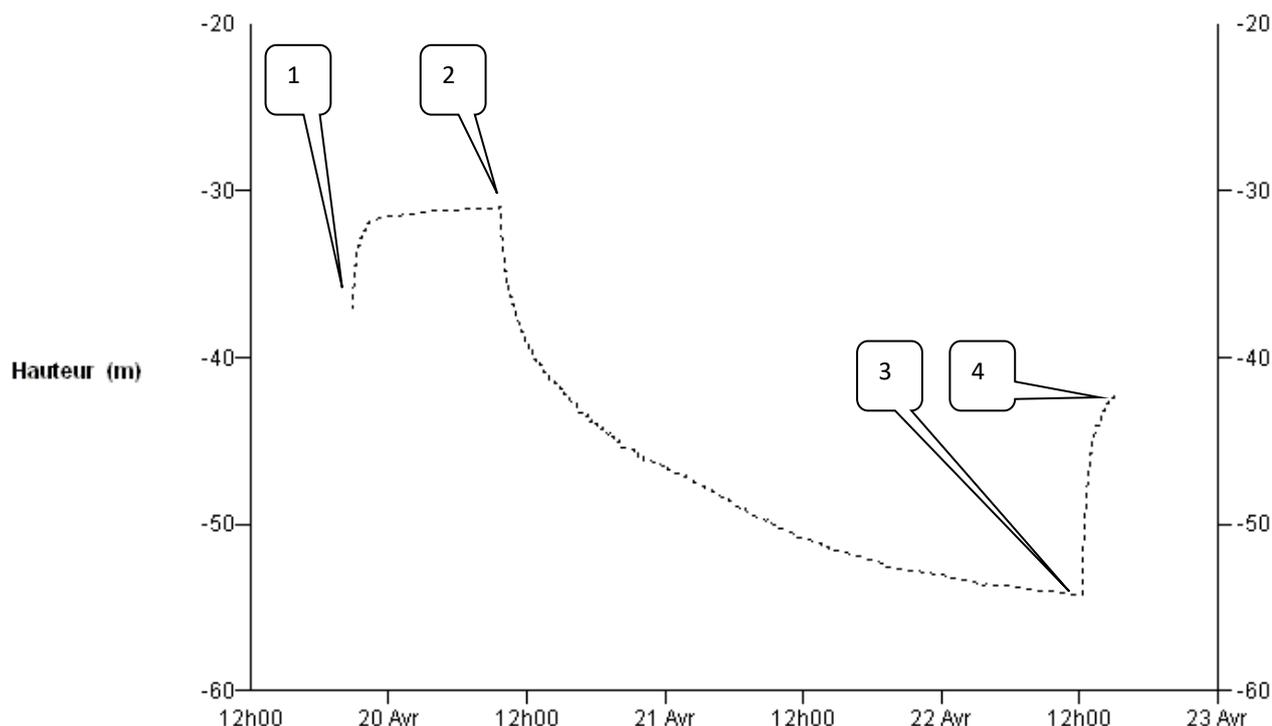
Figure 3 : courbe de suivi piézométrique du pompage de longue durée

Durée du pompage : Prévus initialement pour une durée de 72 heures le pompage a été interrompu après la visite du laboratoire pour le prélèvement d'eau. En effet, l'eau restait toujours extrêmement turbide et ne montrait aucun signe d'éclaircissement. Il a donc été décidé de stopper le pompage afin de réfléchir à une stratégie de nettoyage de l'ouvrage, par débouillage des conduits karstiques à l'acide.

Commentaire sur la courbe : Cette courbe montre la fin de la remontée du dernier palier (1) avec un retour rapide mais pas instantané au niveau statique à 30.53 m/sol (2), puis lors du pompage un rabattement régulier et relativement important de l'ordre de 25 mètres, non stabilisé (3). A l'arrêt du pompage la remontée a été suivie durant quelques heures, elle ne montre pas un retour rapide à l'équilibre (4).

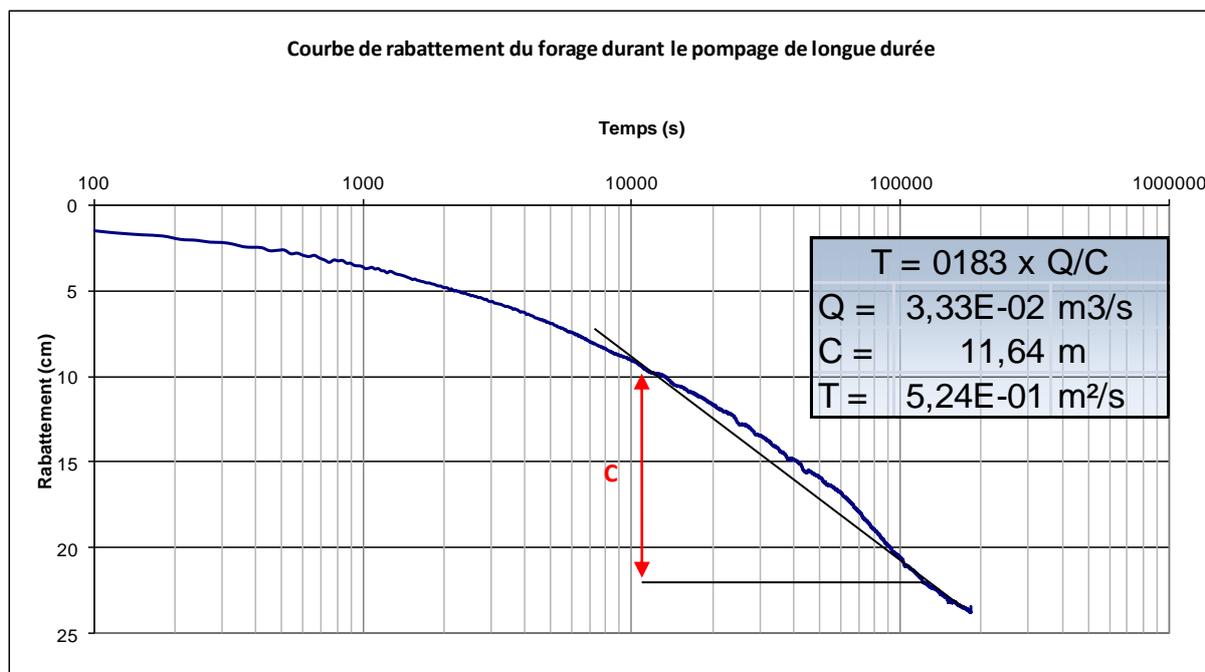
Figure 4 : Courbe de rabattement du pompage de longue durée en échelle logarithmique

La courbe de rabattement en échelle logarithmique permet de calculer la transmissivité de l'aquifère.

La transmissivité calculée, montre une très bonne caractéristique de l'aquifère à $T = 5,2 \cdot 10^{-1} \text{m}^2/\text{s}$.

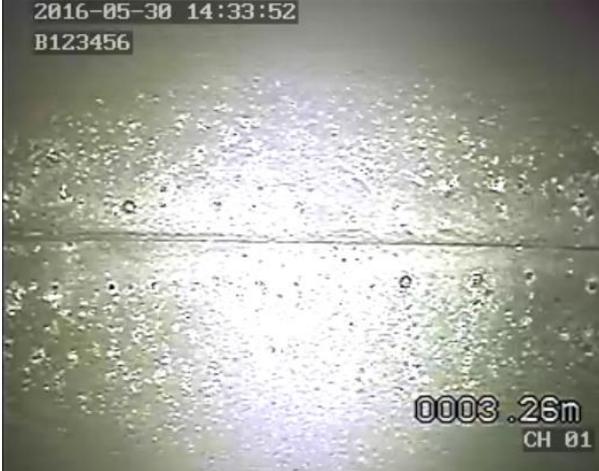
| <p>2016-05-30 14:31:41 B123456</p> <p>vidéo : cote 0 = bord du tubage acier</p> <p>0000 .00m CH 01</p> | <p>2016-05-30 14:33:52 B123456</p> <p>0003 .26m CH 01</p> |

| <p>Démarrage vidéo – visée axiale</p> | <p>Examen systématique de toutes les soudures en visée latérale</p> |

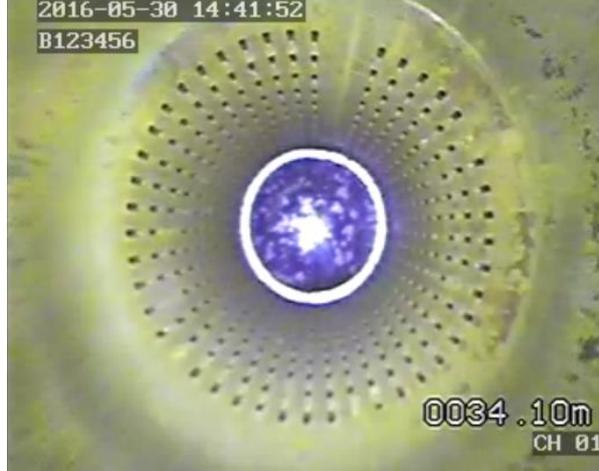
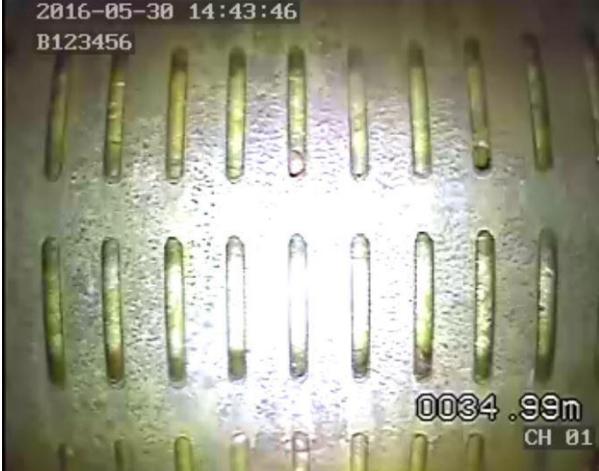
| <p>2016-05-30 14:41:52 B123456</p> <p>0034 .10m CH 01</p> | <p>2016-05-30 14:43:46 B123456</p> <p>0034 .99m CH 01</p> |

| <p>Arrivée sur tube crépiné, à 34.50 m/sol</p> | <p>Vue latérale : crépine oblongue à fentes verticale</p> |

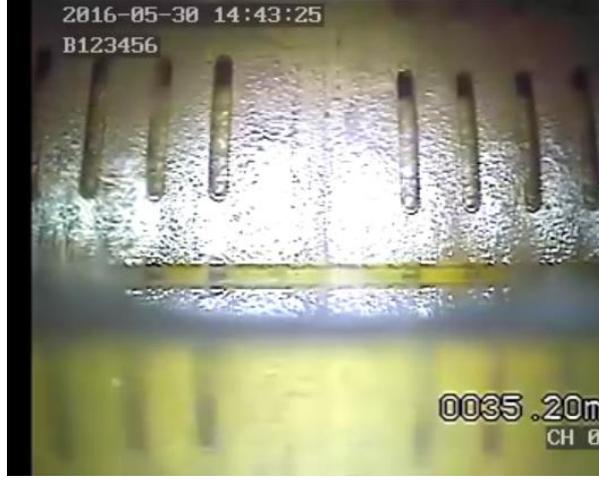
| <p>2016-05-30 14:43:25 B123456</p> <p>0035 .20m CH 01</p> | <p>2016-05-30 14:48:52 B123456</p> <p>0041 .08m CH 01</p> |

| <p>Niveau piézométrique le 30 mai 2016</p> | <p>L'eau trouble rend difficile l'examen du forage en visée axiale</p> |

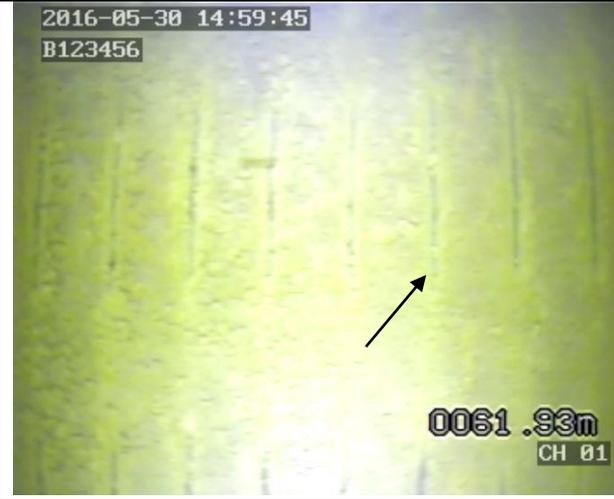
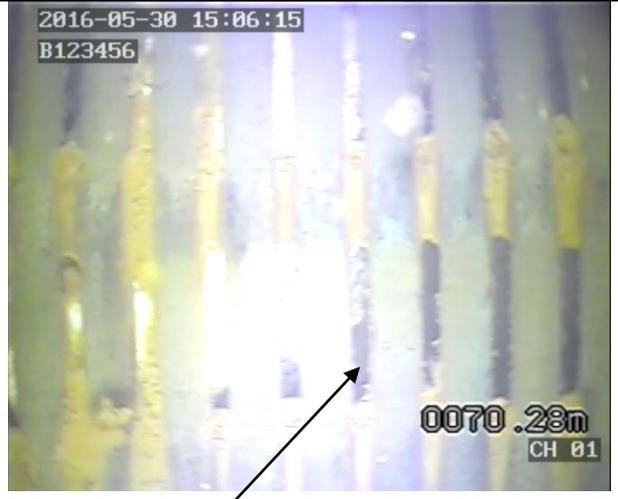
| <p>On observe d'important dépôts d'argile sur l'ensemble de la colonne crépinée</p> | <p>A 70 m : zone de fracture, visible derrièrè la crépinè</p> |

A ce jour l'ouvrage est donc en attente de travaux de nettoyage qui seront effectués en régie par le syndicat, par pompage de très longue durée.

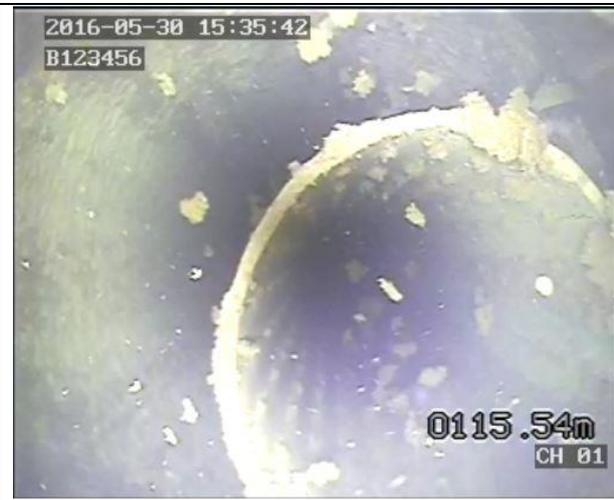
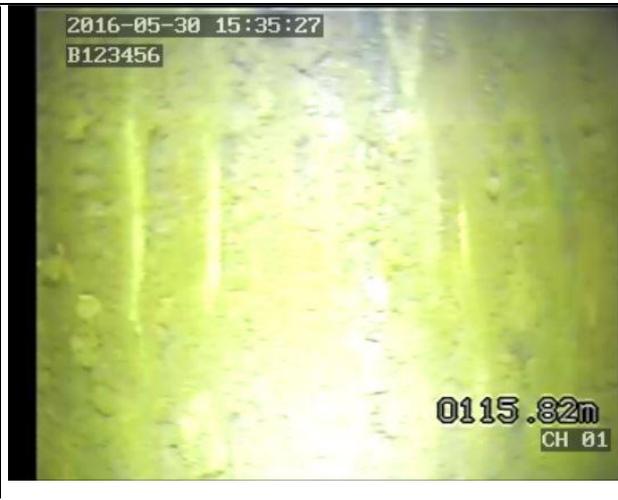
| <p>Tube acier diamètre 168 mm posé en fond de forage (de 115 à 150) ; à l'extérieur : paroi calcaire du forage</p> | <p>Les crépinès du tube 168 mm présentent d'importantès dépôts argileux</p> |

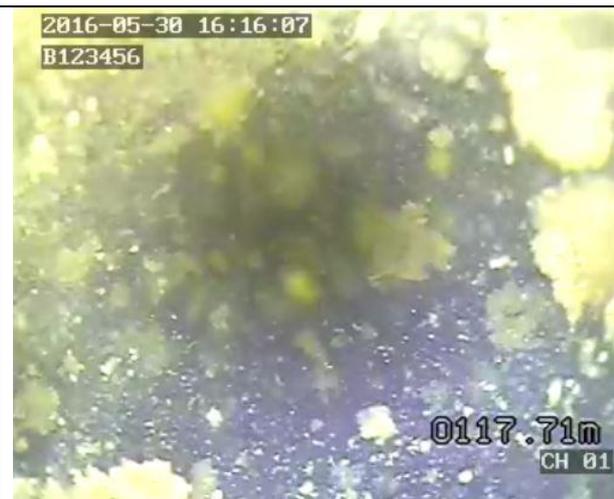
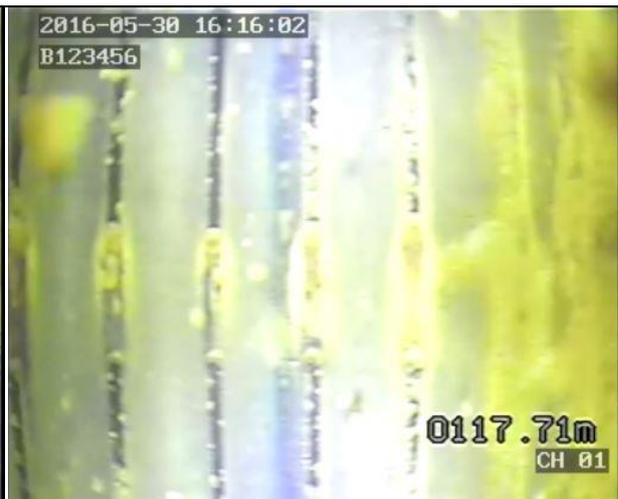
| <p>Visée axiale : nombreuses particules décollées par le passage de la caméra</p> | <p>A la même cote, visée latérale : crépinès à fentes verticales, trous oblongs</p> |

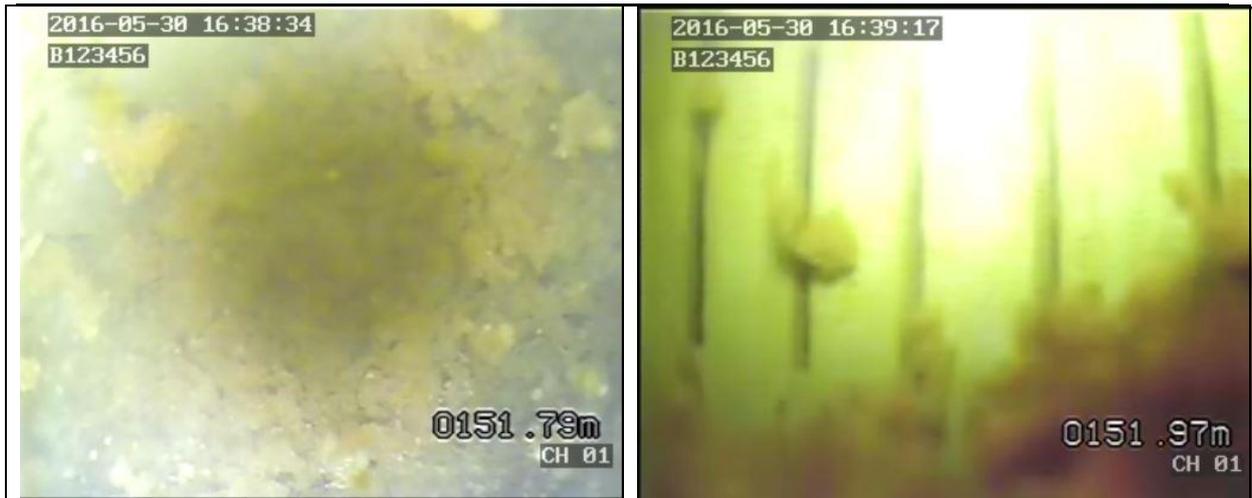
Fond du forage (visée axiale et latérale) : fond boueux, eau assez trouble ;
la différence de cote entre l'information portée à l'écran (151.9m) et la cote donnée par le foreur (150 m)
correspond à la précision de l'appareil de mesure de profondeur (donnée constructeur : 3%)

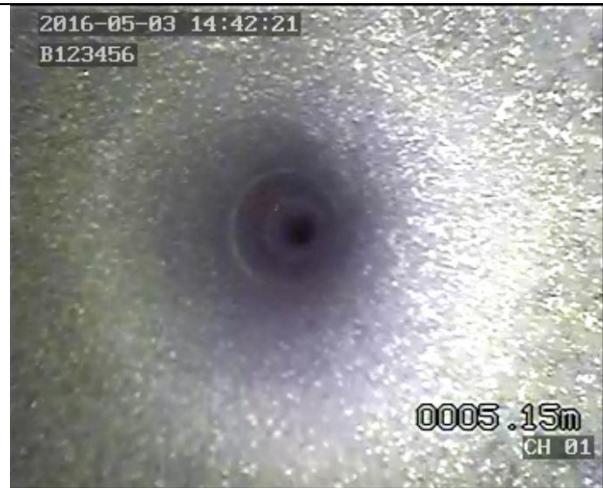
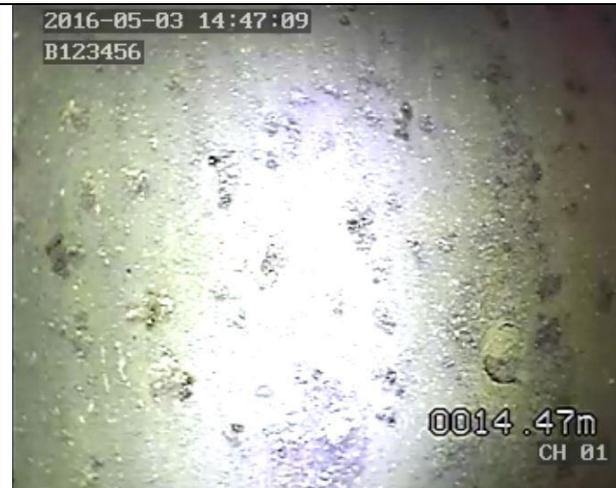
| <p>2016-05-03 14:42:21 B123456 0005.15m CH 01</p> | <p>2016-05-03 14:47:09 B123456 0014.47m CH 01</p> |

| Vue axiale du tubage acier | Petite perforation dans la zone émergée |

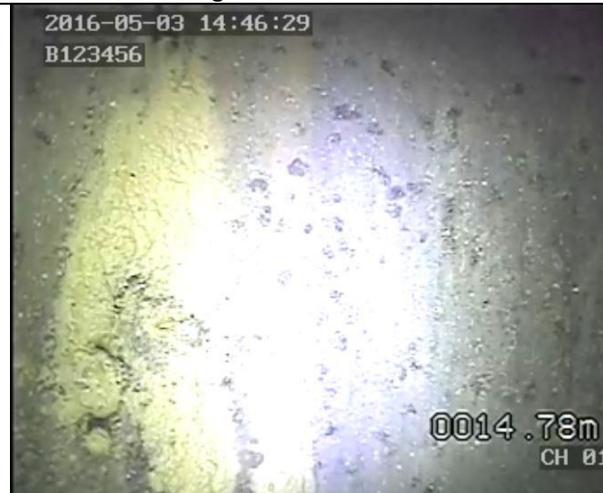
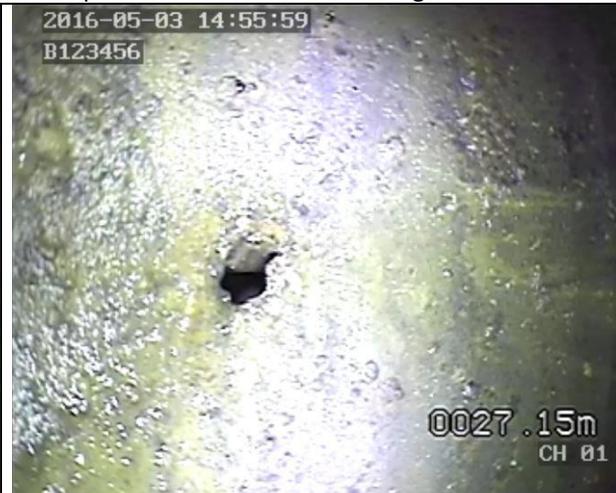
| <p>2016-05-03 14:46:29 B123456 0014.78m CH 01</p> | <p>2016-05-03 14:55:59 B123456 0027.15m CH 01</p> |

| Les traces de coulures calcaire indiquent que de l'eau peut pénétrer dans le forage par cette perforation | Seconde perforation à 24.15 m (vue latérale) |

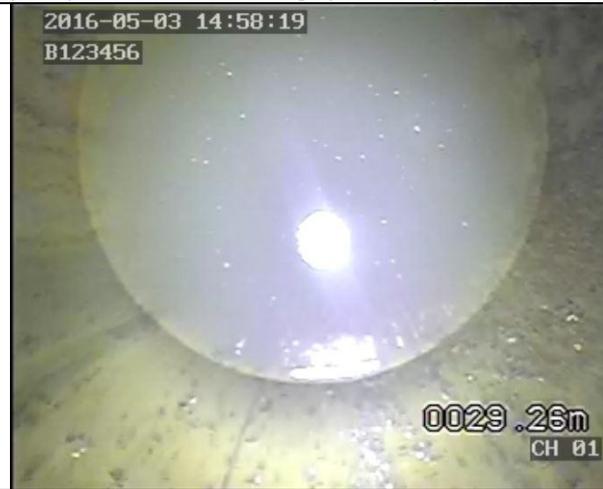
| <p>2016-05-03 14:58:19 B123456 0029.26m CH 01</p> | <p>2016-05-03 15:01:09 B123456 0030.90m CH 01</p> |

| Arrivée sur niveau piézométrique (29.60 le 03 mai) | Vue latérale : une branche d'arbre obstrue le forage et empêche le poursuite de l'inspection vidéo |

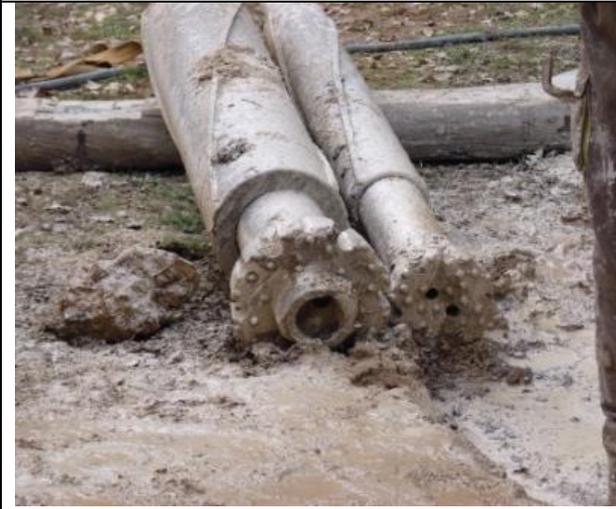
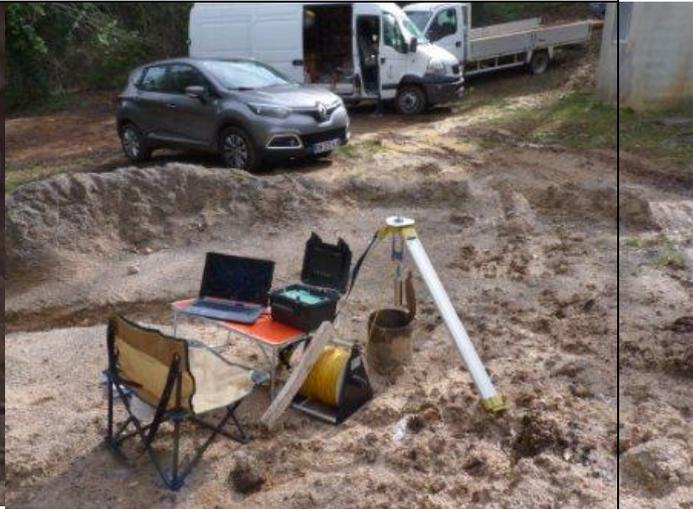
| Outils de forage (marteau fond de trou) (2/02/16) | Inspection vidéo du trou nu de S1 (8/02/16) |

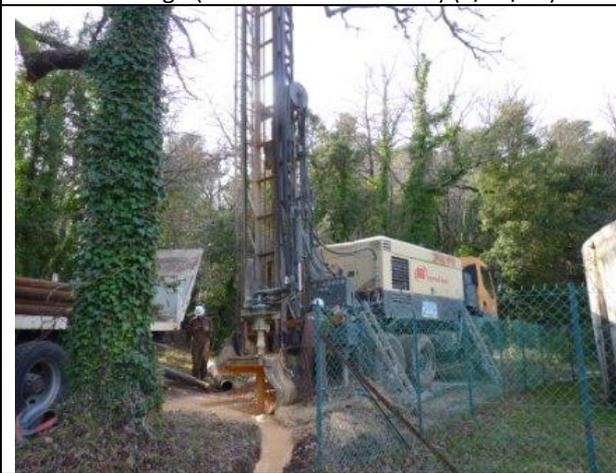
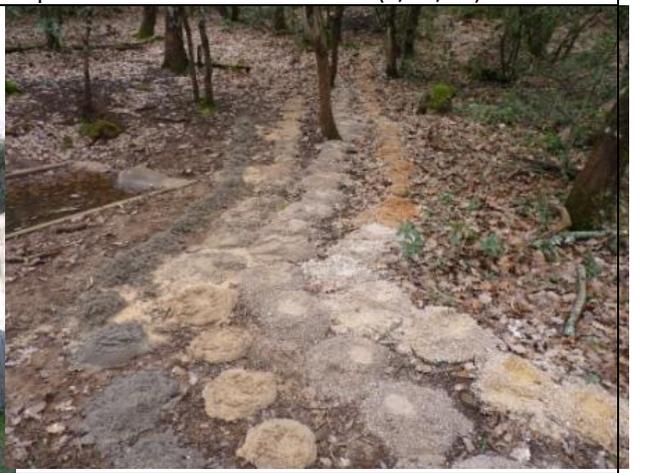
| Sondage S2 (8/02/16) en cours de réalisation, au dessus du réservoir de la Foux | Le prélèvement d'échantillons de roche tous les mètres (cuttings) permet de dresser la coupe géologique de l'ouvrage |

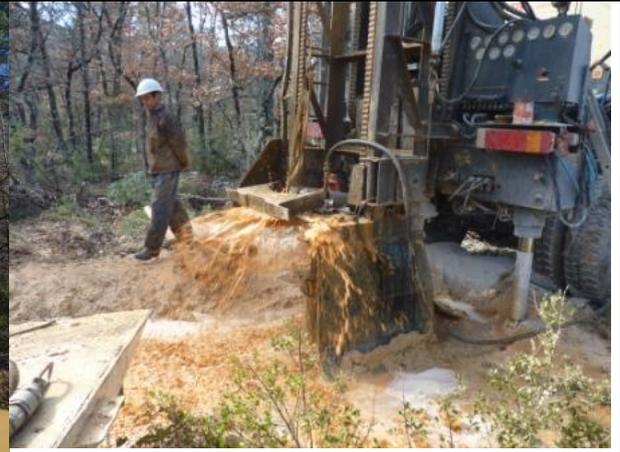
19/02/16 ; le forage produit beaucoup d'eau, mais elle est chargée en argile

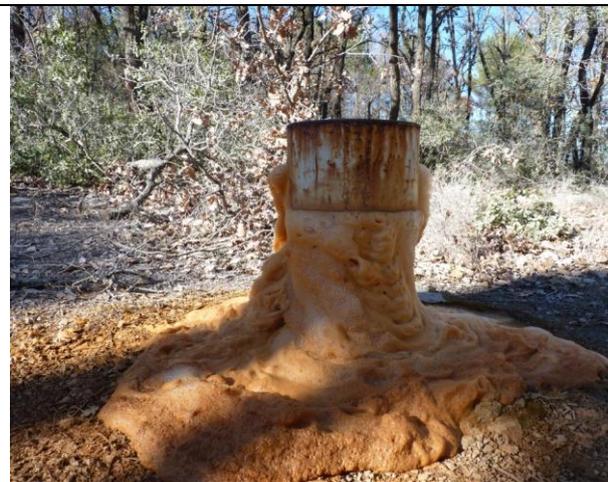
L'adjonction de mousse facilite la foration, cette mousse ressort par l'ancien forage Rondoline

La présence de savon est due à la méthode de foration : l'utilisation de la « mousse » et l'injection de grandes quantités d'air dans le terrain durant le forage ont poussé ce produit loin dans les formations aquifères. Ce produit est biodégradable et disparaîtra lors d'un pompage plus prolongé.

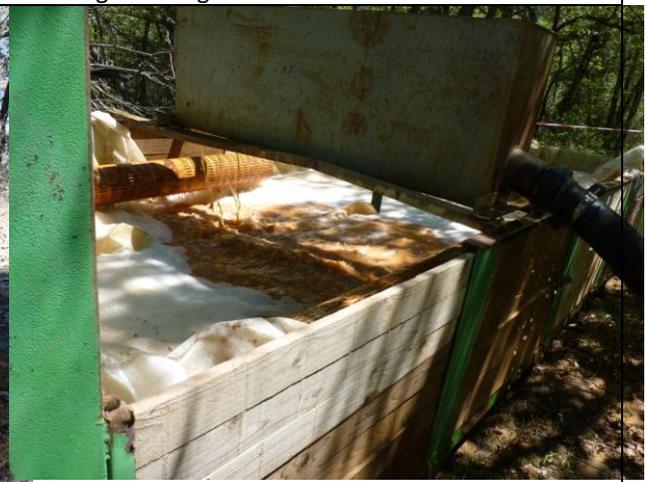
2/03/16 :Durant les tests d'air lift sur S3, un bac de décantation permet d'abattre la turbidité
