CONFORTEMENT DU PORT-ABRI DE SAINT HONORAT

COMPTE-RENDU DE MISSION DE TERRAIN

Jouvenel J.-Y., Picard-Afrah I. 2018. Compte-rendu de visite de terrain – Port-Abri de Saint Honorat (19 p).

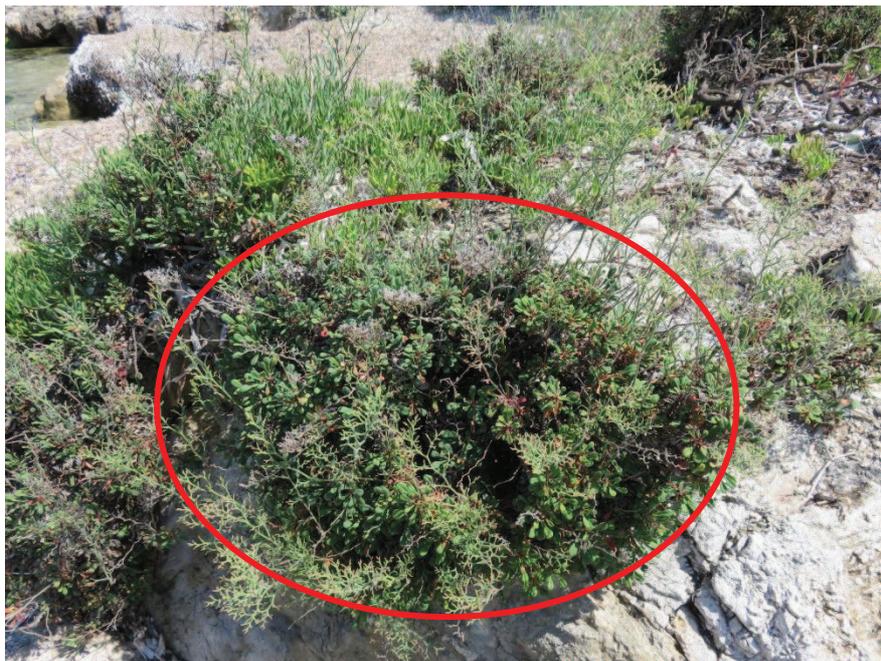
Une station de plusieurs pieds a été contactée sur un monticule rocheux de l'aire d'étude. Ceux-ci se développent dans les anfractuosités de la roche. Cette espèce subit des menaces dont la principale est le surpiétinement. Cette station étant à proximité immédiate du port, elle doit donc faire objet d'une attention particulière lors des travaux.

Figure 2 : Patch de Statice à feuilles cordées (*Limonium cordatum*) sur un rocher en limite d'emprise (Photo sur site, Naturalia)

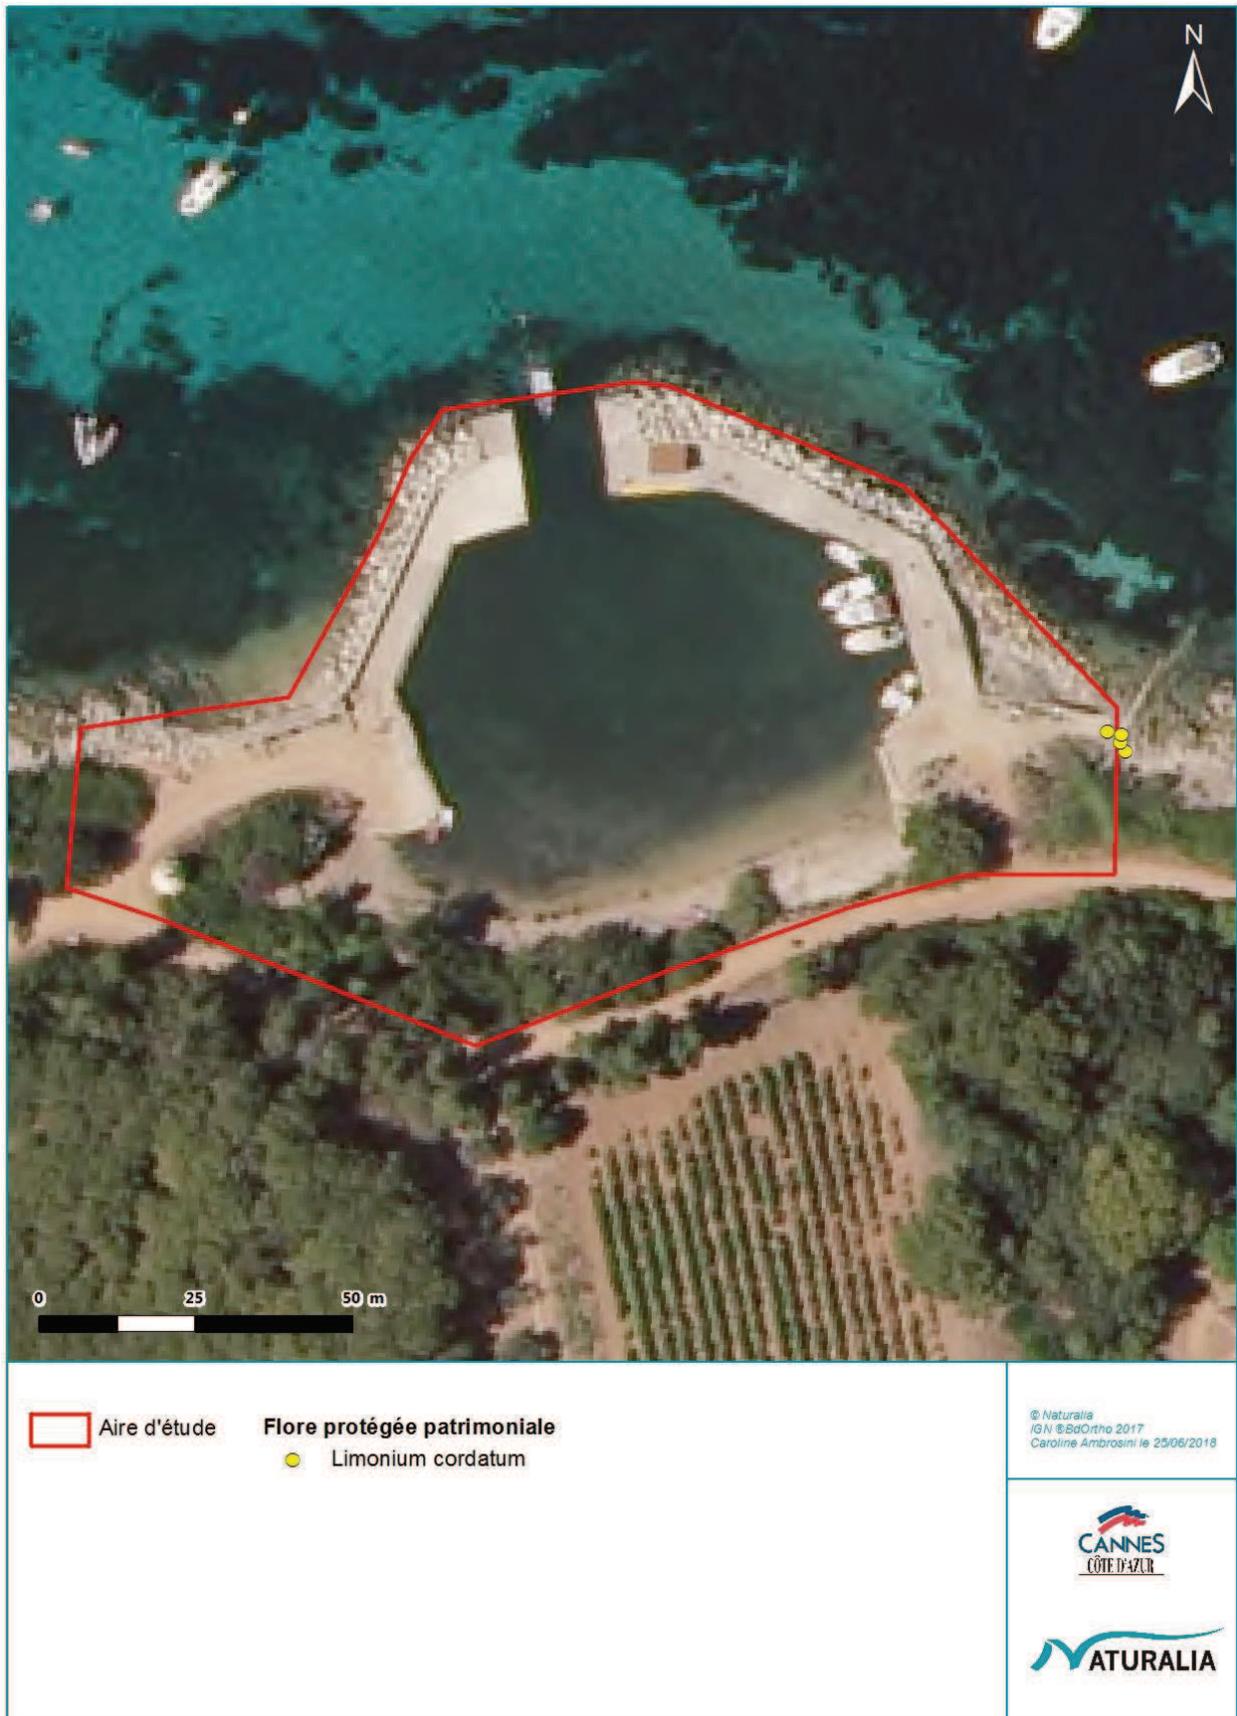
Figure 3 : Localisation des stations d'espèce de flore patrimoniale

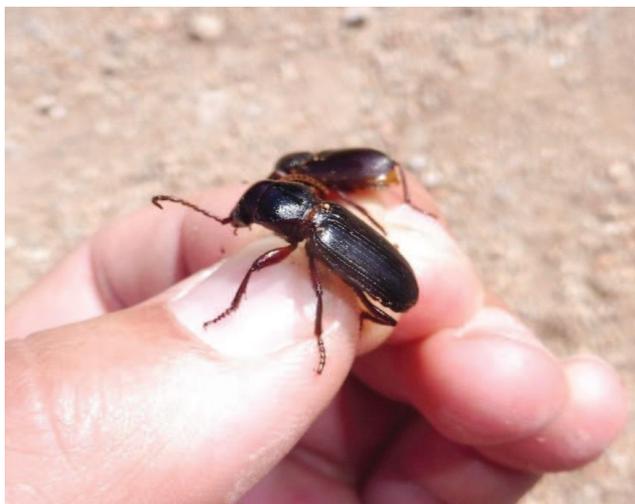
L'inventaire diurne a permis l'observation d'une espèce présentant un enjeu très fort de conservation : *Tschitscherinellus cordatus*, un coléoptère découvert très récemment sur l'île lors d'une étude menée en 2013 (PONEL, 2015). Avant cette mention, la seule localité connue de cette espèce en France métropolitaine était au sein de la grotte de Belvis dans l'Aude. C'est donc la deuxième localisation pour cette espèce rarissime en France. Deux individus (un couple) ont été contactés au sein de l'aire d'étude sur la bordure du chemin longeant les enrochements. L'écologie de cette espèce est peu connue, mais il est mentionné qu'elle fréquente les milieux de sol meuble et gravillonnaire. Elle est donc susceptible d'être présente au sein de tous les chemins de graviers et sable de l'aire d'étude.

Figure 4 : *Tschitscherinellus cordatus* trouvé dans l'aire d'étude sur l'île Saint-Honorat

Cette espèce ne bénéficie d'aucun statut de protection. Cependant, au regard de l'extrême rareté de celle-ci, une attention particulière devra lui être portée afin d'éviter toute destruction d'individus lors des travaux.

Cette espèce rarissime est présente au sein de l'aire d'étude. Un passage d'un écologue juste avant le début des travaux est préconisé afin de déplacer les individus de cette espèce présents au droit des emprises. Ceux-ci seront prélevés et transportés immédiatement hors de l'aire d'étude au sein de ses milieux favorables (zones de gravier/sable). La défavorabilisation de la zone se fera en concomitance avec cette mesure pour prévenir sa recolonisation des emprises avant travaux.

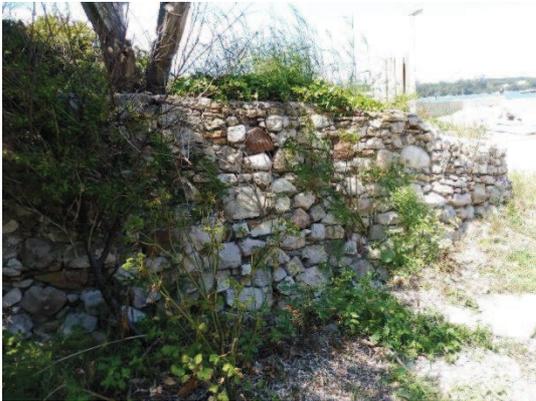
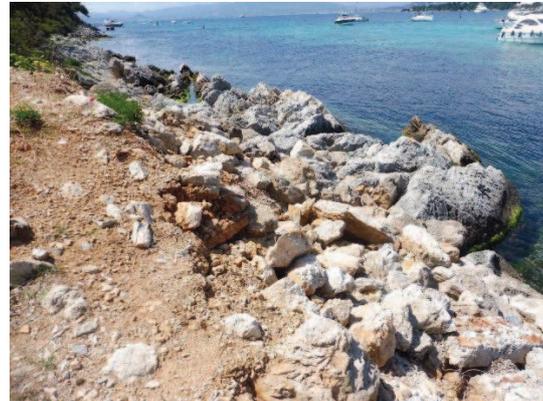
Figure 5 : Habitats dans l'aire d'étude favorables à l'Hémidactyle (à gauche : muret de pierre pourvue de végétation ; à droite : enrochement offrant des caches ; Photos Naturalia)

Plusieurs habitats favorables à son développement sont présents dans l'aire d'étude. Les murets de pierres recouverts de végétation sont particulièrement favorables car ils offrent des possibilités de refuges et des ressources alimentaires (invertébrés).

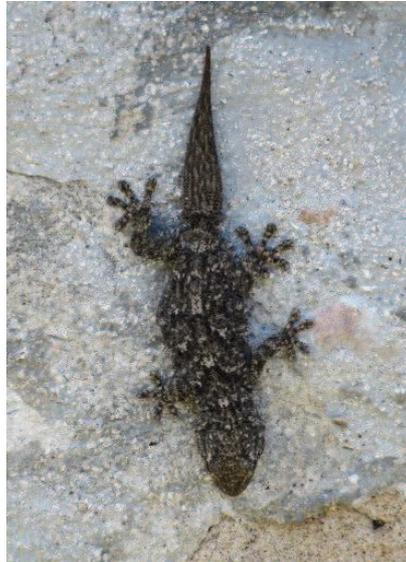
Ce gecko d'aspect trapu, typiquement méditerranéen est présent en grand effectif au niveau des murets de l'aire d'étude. Cette espèce, relativement commune et volontiers anthropophile, est ainsi bien implantée sur la zone de débarquement.

Figure 6 : Tarente sur un muret au sein de l'aire d'étude (Photo Naturalia)

Nonobstant la bonne répartition et le bon état de conservation favorable de cette espèce, la Tarente de Maurétanie est protégée au titre de la réglementation française (article 3 de l'arrêté du 19 novembre 2007 fixant les listes des amphibiens et des reptiles protégés).

Au même titre que la Tarente, le Léopard des murailles est présent sur l'aire d'étude. Afin de limiter les impacts sur ces deux espèces communes mais protégées, des préconisations en leur faveur doivent être appliquées.

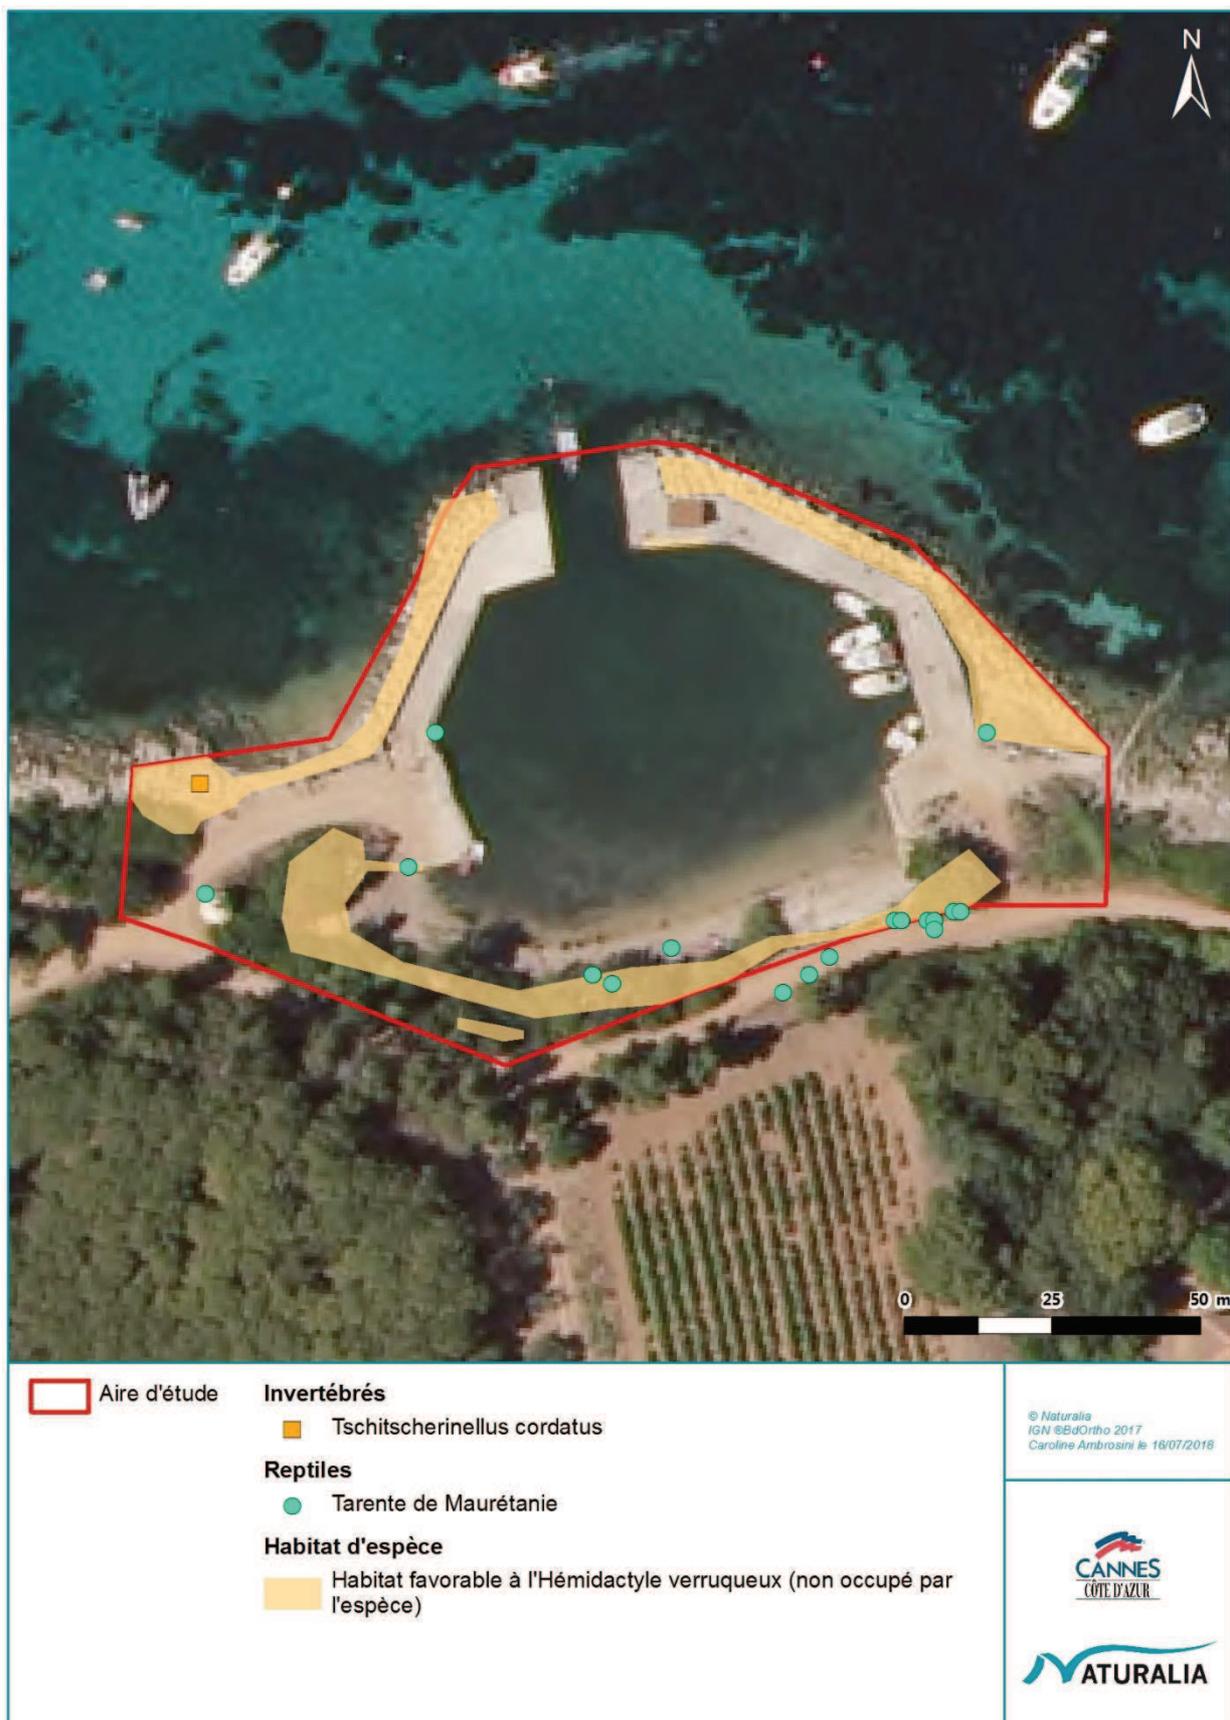
Figure 7 : Localisation des enjeux faunistiques

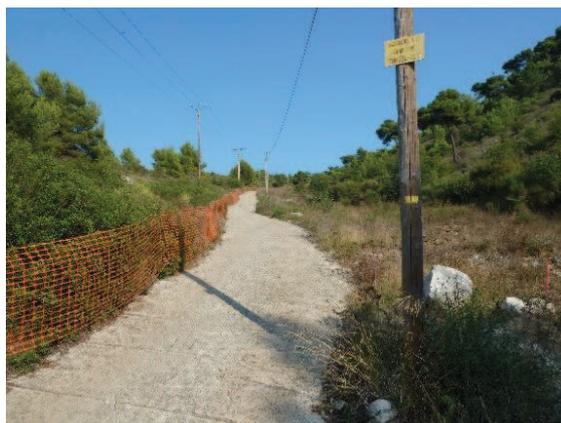
La nature des opérations engendre en l'état des impacts prédictifs sur la Tarente de Maurétanie et le Statice à feuilles cordées. A ce titre, il est préconisé de revoir les emprises chantier afin de les restreindre au strict nécessaire et ainsi éviter les zones à enjeux biologiques. En phase chantier, ces emprises seront balisées pour s'assurer de leur prise en compte par l'entreprise en charge des travaux (fig. 8).

Figure 8 : Balisage à utiliser en phase chantier (Photo Naturalia)

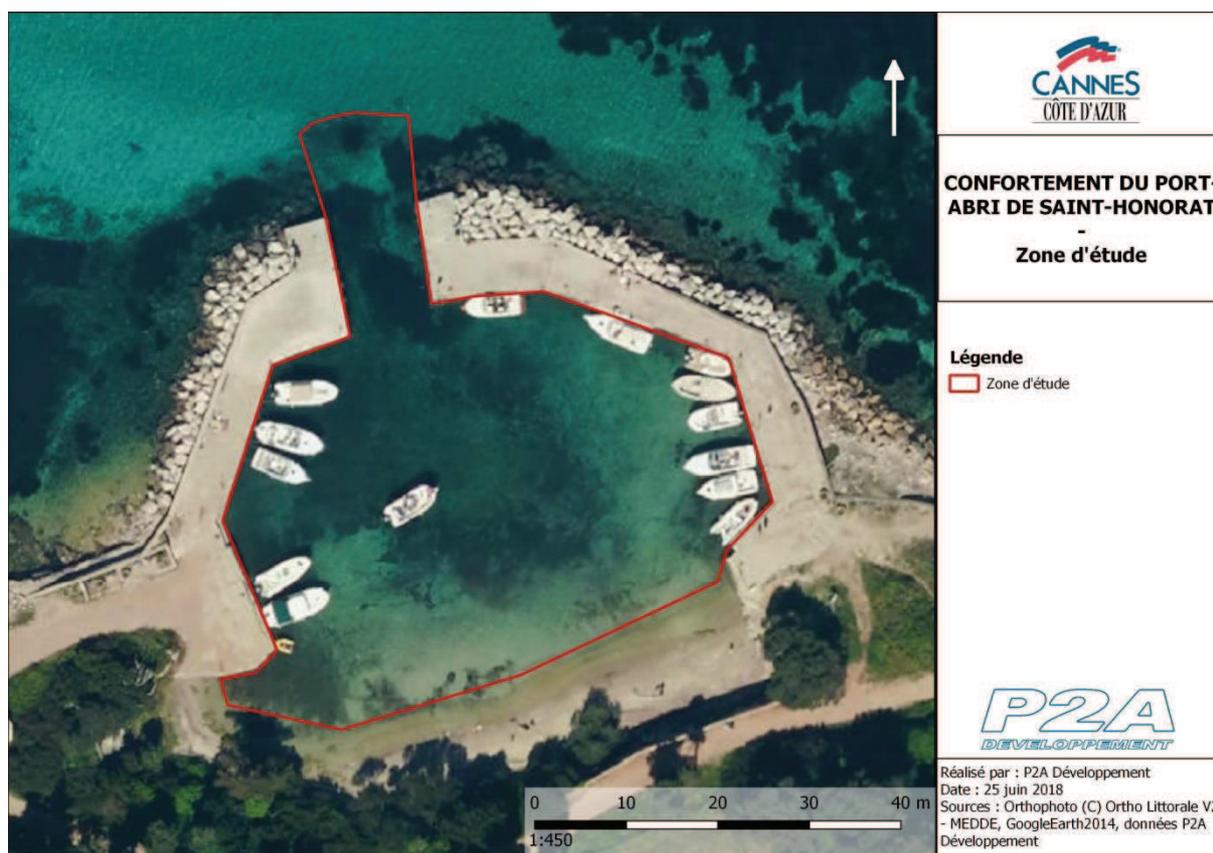
La zone d'étude est constituée de la zone d'impact direct des travaux, à savoir l'intérieur du Port-Abri et le chenal d'accès.

Figure 2 – Carte de localisation de la zone d'étude

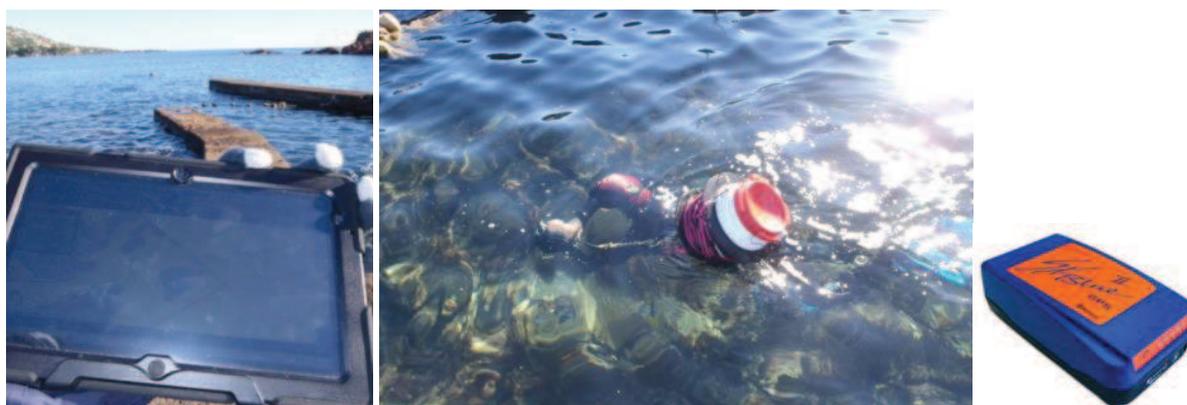
Une équipe de 4 plongeurs scientifiques a arpenté intégralement la zone en relevant les zones à enjeu à l'aide d'un GPS différentiel. Un PC Tablet, équipé du logiciel de cartographie Digiterra®, relié par Bluetooth avec le GPS différentiel (DGPS) est utilisé pour réaliser la géolocalisation des points remarquables.

Figure 3 – Logiciels de cartographie Digiterra et GPS différentiel (DGPS).

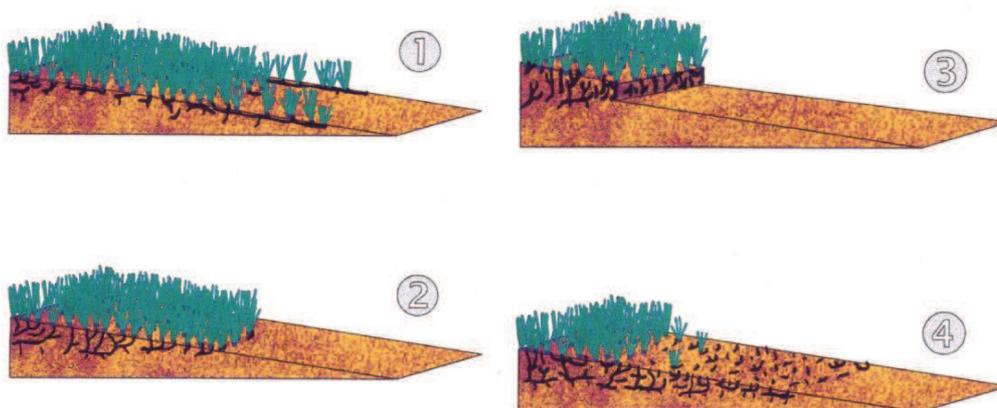
Le type de limite inférieure de l'herbier est déterminé selon les typologies ci-dessous :

1 = limite progressive ; 2 = limite franche ; 3 = limite érosive ; 4 = limite régressive (d'après MEINESZ & LAURENT, 1978, modifié par BOUDOURESQUE, redessiné par PALLUY).

Figure 4 – Présentation des différents types de limite inférieure de l'herbier de posidonie

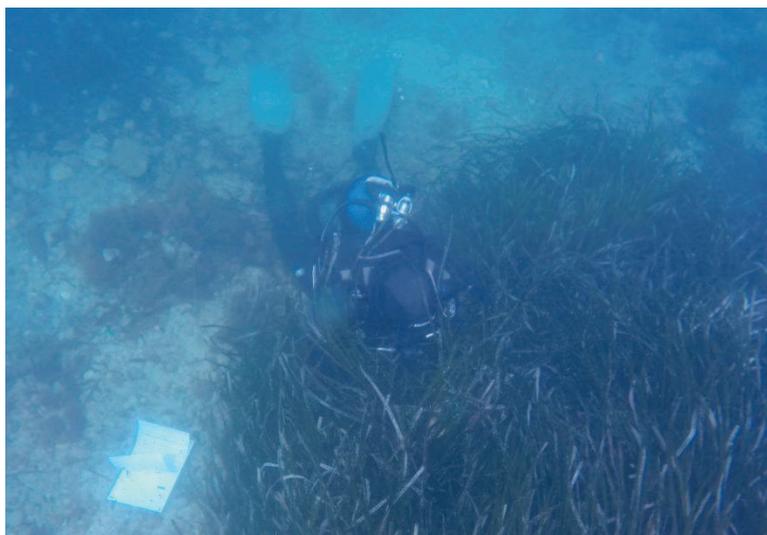
La densité des faisceaux est établie en comptant les faisceaux de feuilles dans des quadrats de 0,2 x 0,2 m soit 0,04 m². Un total de **5 réplicats** a été réalisé. Les réplicats permettent de calculer un nombre moyen de faisceaux /m².

Figure 5 – Mesure de la densité des faisceaux - (©P2A Développement)

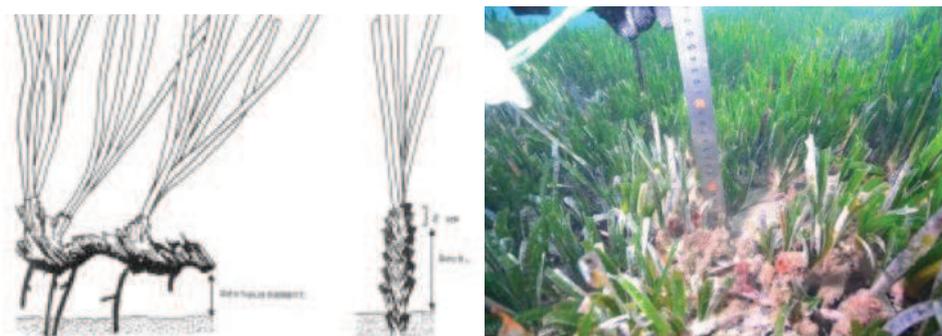
- Pour un rhizome orthotrope : à la distance entre la base des feuilles et la surface du sédiment, moins deux centimètres.
- Pour un rhizome plagiotrope : à la distance entre la partie inférieure des rhizomes et la surface du sédiment

Les mesures s'effectuent directement en plongée à l'aide d'une règle graduée au millimètre dans chacune des stations avec **5 réplicats** par station.

Figure 6 – Convention pour la mesure du déchaussement des rhizomes plagiotropes (à gauche) et orthotropes (à droite), d'après Boudouresque et.al. (1980a) / Photographie de la mesure du déchaussement (P2A Développement)

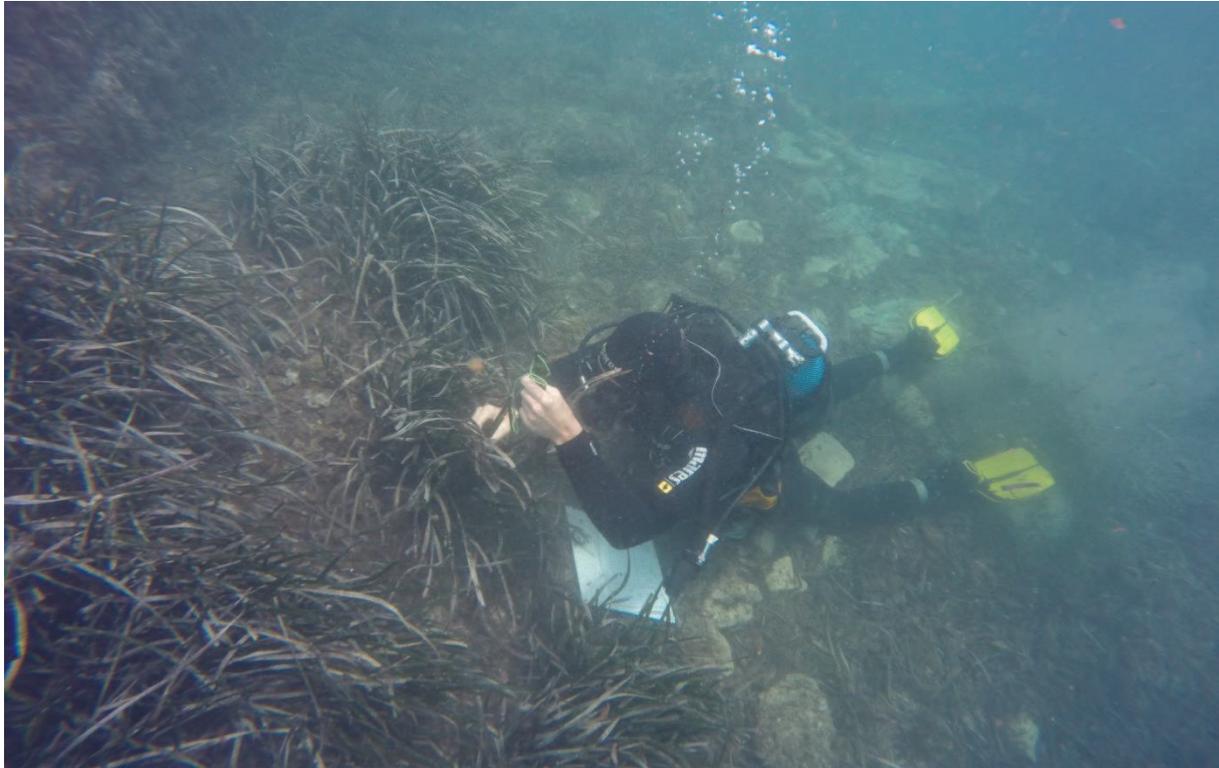
Pour chaque station, les feuilles de 20 faisceaux sont dénombrées et la longueur de la feuille la plus longue de chacun des 20 faisceaux est mesurée.

Figure 7 – Mesure de la longueur de la plus longue feuille

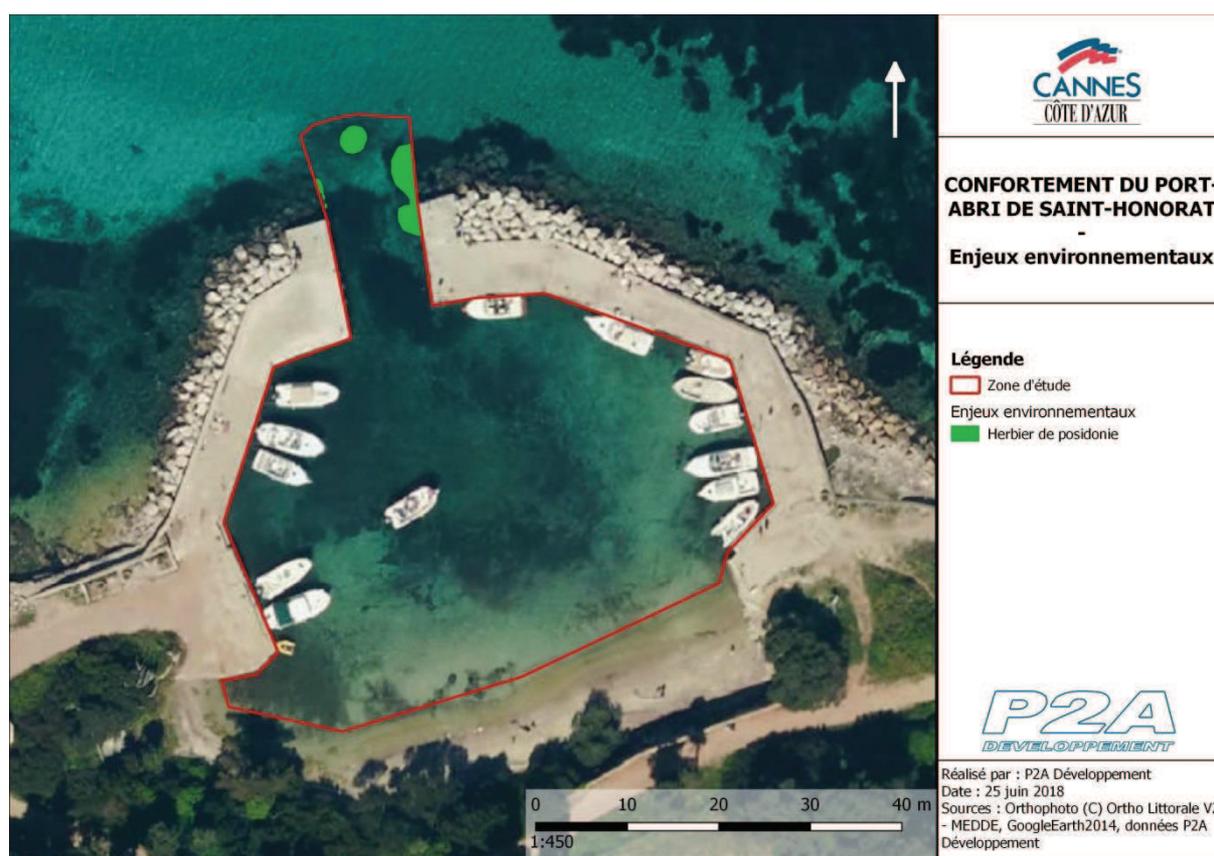
Les investigations de terrain ont permis de constater que l'herbier de posidonie est toujours présent au niveau du chenal d'accès.

En revanche, aucune autre espèce protégée n'a été observée et aucun enjeu environnemental remarquable n'a été détecté sur la zone d'étude.

Figure 8 – Cartographie des enjeux environnementaux

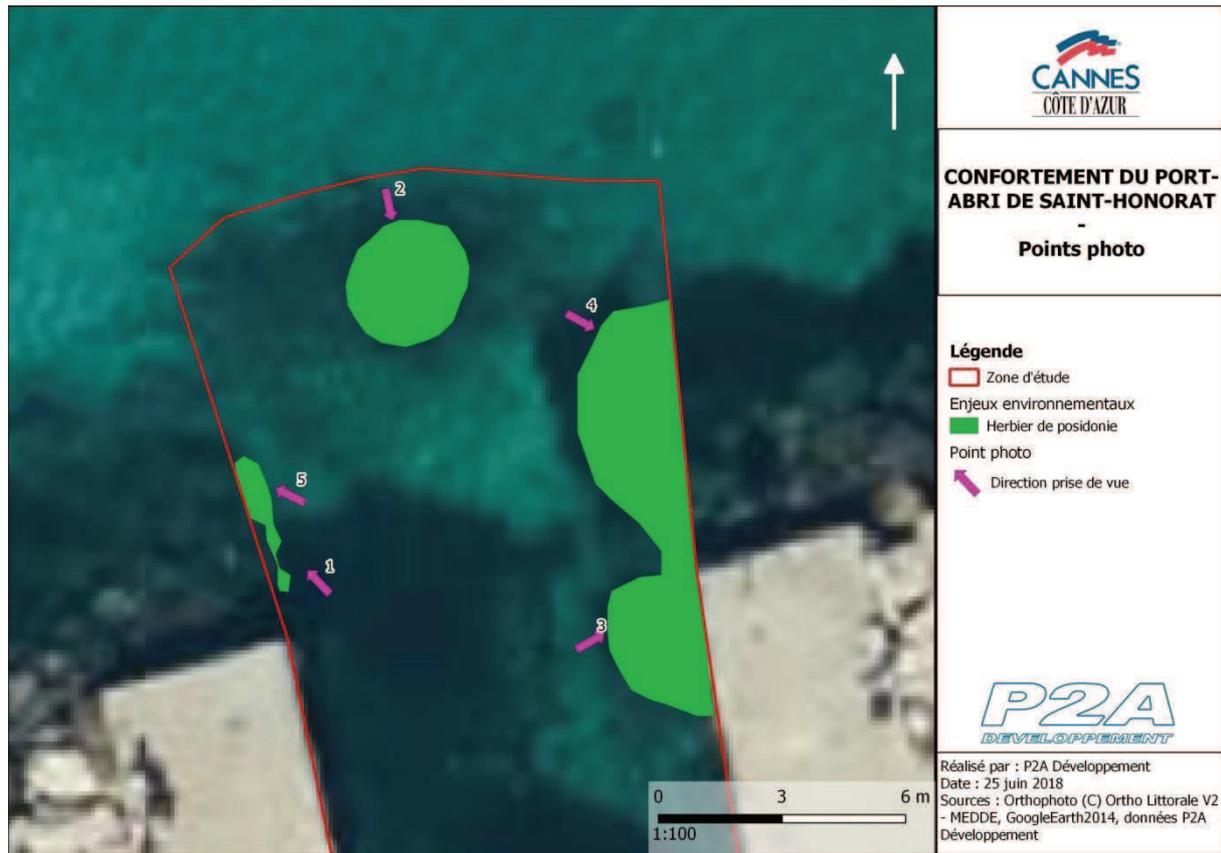
Figure 9 – Localisation et direction des prises de vue

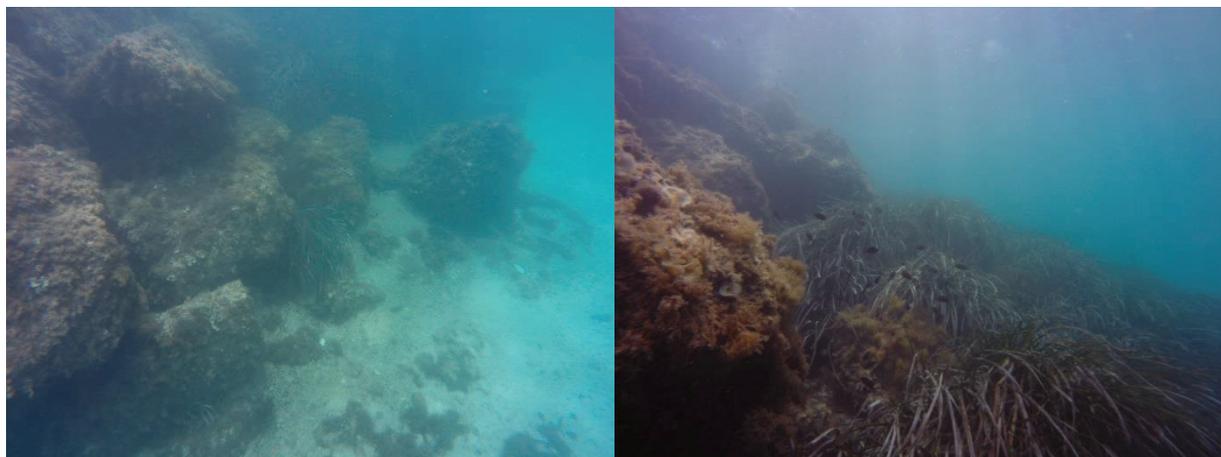
- à l'ouest, ce sont quelques mottes adossées au musoir (environ 1,3 m²) puis l'herbier se poursuit le long des enrochements ;
- au centre, une touffe dense d'environ 7,2 m² (de forme circulaire de diamètre 3 m) ;
- à l'est, un herbier dense qui débute dans le chenal, le long du musoir et qui s'étend ensuite vers l'est (environ 19,6 m² dans la zone d'étude).

Figure 10 – Musoir Ouest, Points photo 1 et 5

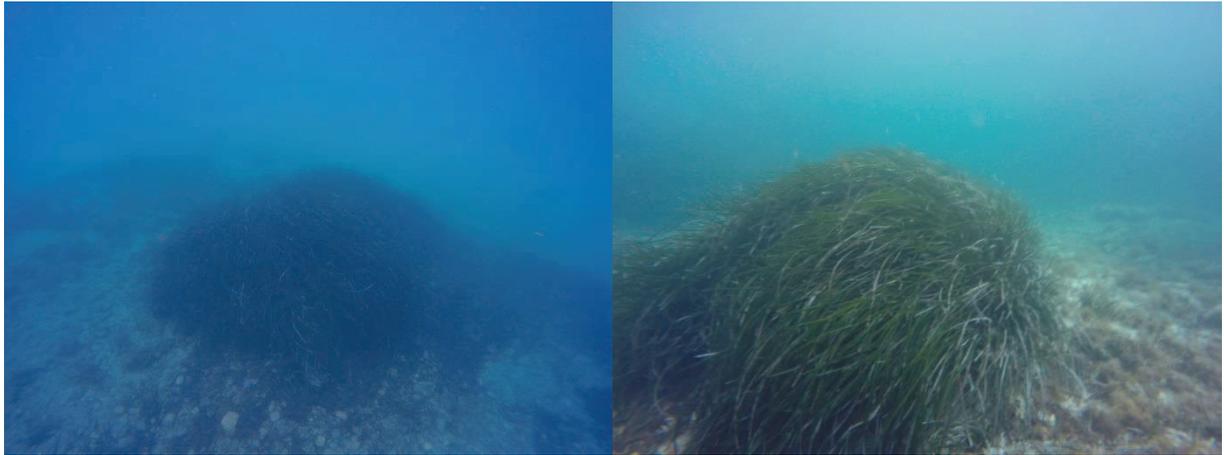
Figure 11 – Centre chenal, Point photo 2

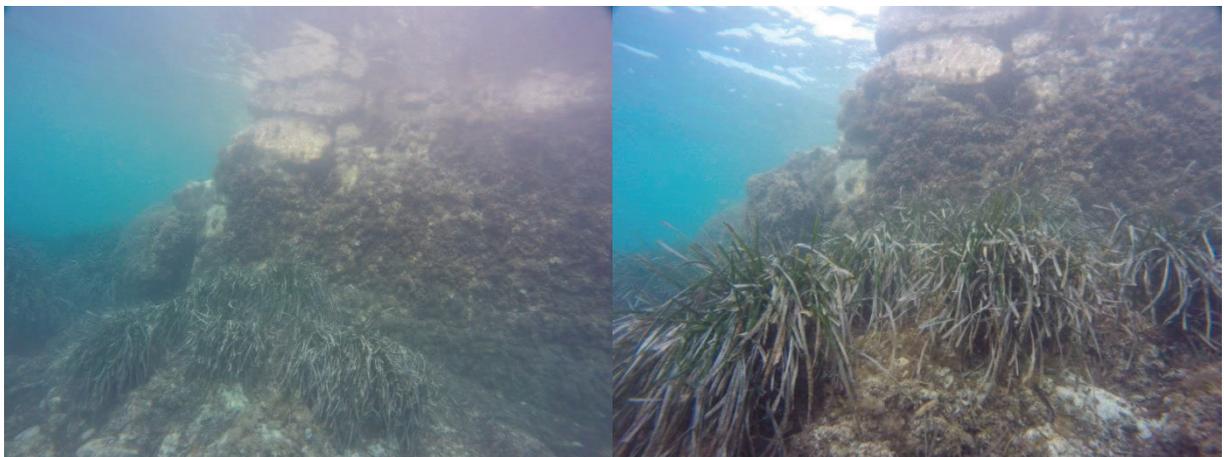
Figure 12 – Musoir Est, Point photo 3

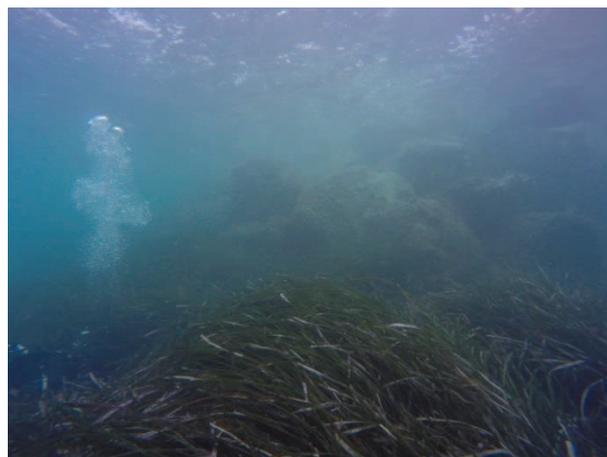
Figure 13 – Musoir Ouest, Point photo 4

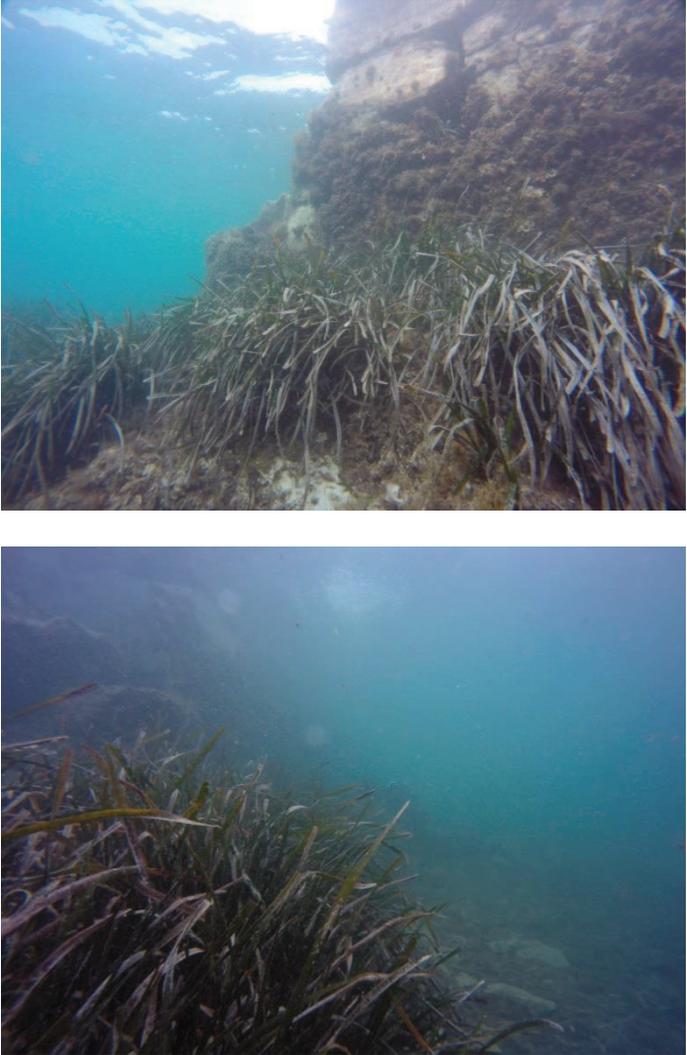
Station	Posidonie

Date	13/06/2018	
Observateur	VB / HV	
Profondeur (m)	2,8	
Limite	franche	
Type d'herbier	discontinu	
Morphologie	plaine	
Nature du fond	Sable grossier	
Densité foliaire (nb faisceaux/m ²)	550	
Classification Pergent 1995	DSI	
Pergent 2007	Médiocre	
Nombre de feuilles par faisceau	5,9	
Lmax (cm)	80,7	
Recouvrement	50%	
Classification	Recouvrement moyen	
Déchaussement ortho	3,7	
plagio	2,7	
Classification	Déchaussement faible	
% plagio/ortho	12,3%	
Interprétation	Herbier stable, peu ou pas de progression	
Observations		Etat de vitalité : moyen
Epiphytes	oui	
Broutage	oui	
Faune / flore	Sars, castagnoles

La zone d'herbier étudiée se situe principalement le long du musoir Est (4 quadrats) tandis qu'un quadrat a été réalisé dans la touffe d'herbier située au centre du chenal. L'herbier présente une densité inférieure à la normale et un recouvrement moyen mais il possède des feuilles très longues (moyenne de 80,7 cm et un maximum à 132 cm) et un nombre de feuilles moyen par faisceaux de 5,9. Il ne montre pas de signe de régression, ni de progression et le déchaussement est faible. L'herbier, épiphyté, montre également des signes de broutage.

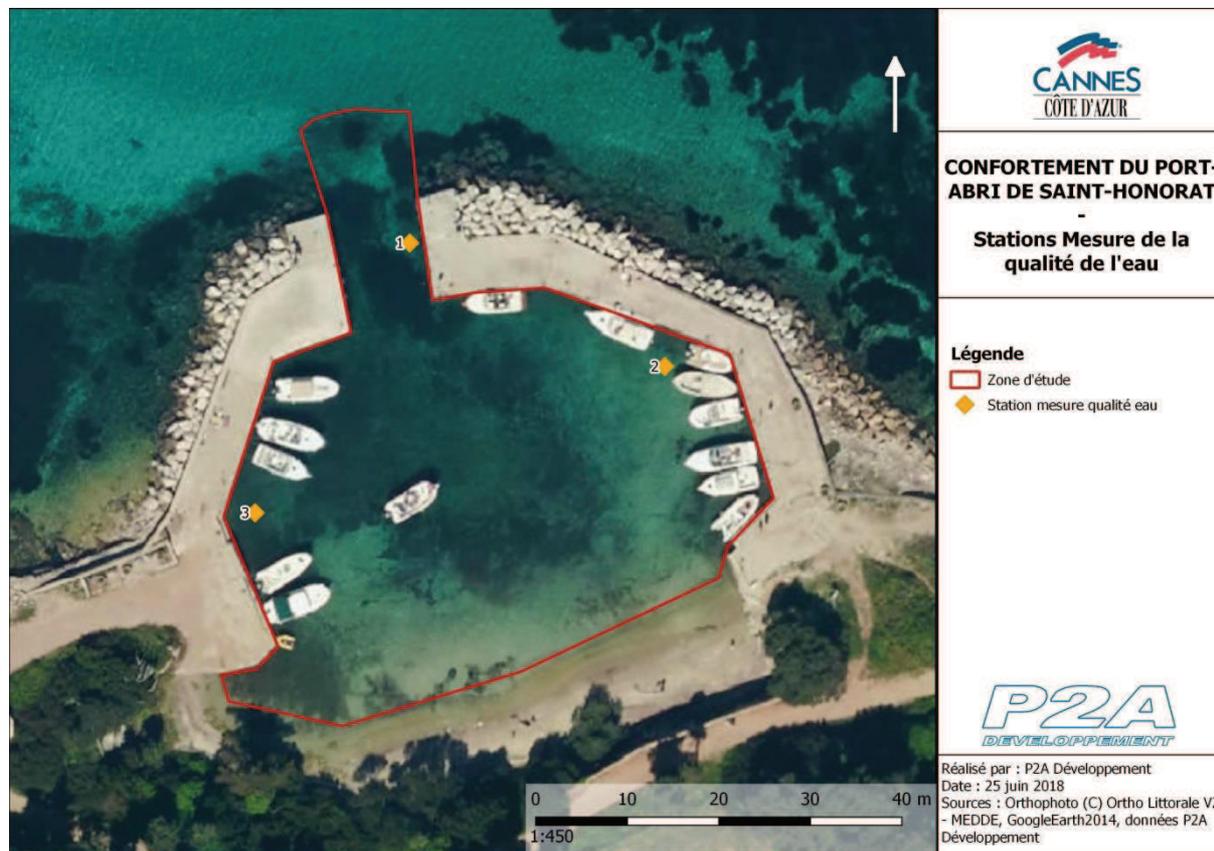
La qualité de l'eau a été mesurée en 3 stations, et pour deux hauteurs (surface et fond).

Les stations sont situées à proximité du quai Est, du quai Ouest et dans le chenal.

Figure 14 – Carte de localisation des stations de mesure de la qualité de l'eau
