**COMPTE RENDU D'INSPECTION
DU FORAGE F1 « les PLANTIERS »
A COTIGNAC (83570)**

Inspections vidéo du 06 JUILLET 2017

2017031- BH/ aout 2017

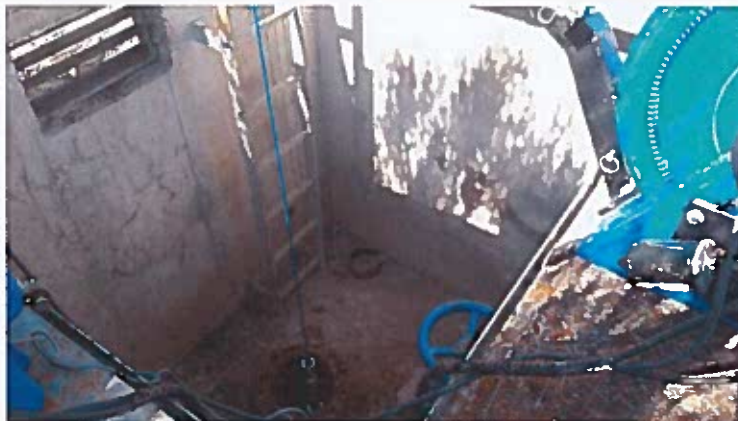
- Margelle béton rectangulaire, 286 x 230 cm extérieur, à +55 cm/sol, fermée par un capot à double panneau en aluminium avec rebord et cornière acier de 4 cm monté sur charnières ;
- Une grille d'aération avec un grillage à grosse maille (1x1 cm) assure la ventilation du regard ;
- Une échelle en aluminium permet de descendre dans le regard.
- Chambre de tête de puits : 190 cm de profondeur / margelle. Un tube en acier de 260 mm, avec une bride soudée en fond de chambre se trouve à 27 cm du fond de la chambre.

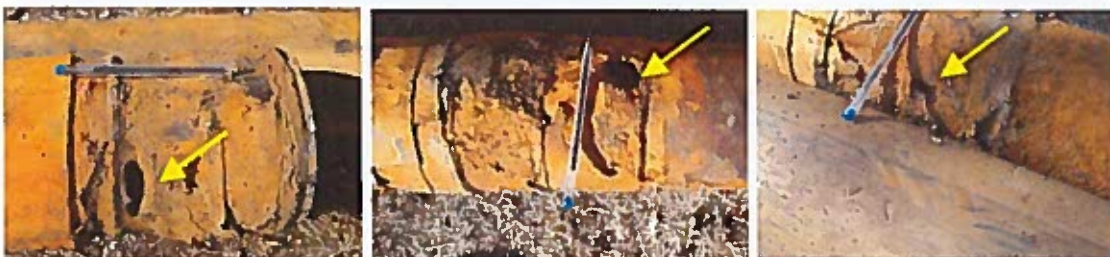
- La colonne d'exhaure a été sortie avant notre intervention : tubes en acier DN 125x140 recouverts d'une enduction de protection goudronnée. L'assemblage des tubes a été réalisé en soudant des manchons filetés sur les tubes acier, ce qui a nécessité de gratter les tubes pour ôter la protection. En conséquence, la corrosion a perforé la colonne au droit des soudures : au moins 3 trous de plusieurs centimètres carrés ont été localisés.

- Les tubes ont été tronçonnés pour les extraire.
- La longueur de la colonne a été mesurée : 66,77 m.
- La pompe qui équipe le forage est une KSB UPA150S-65 / 12 (fiche technique ci contre), avec un débit nominal de 65 m³/h à 90 m de HMT.

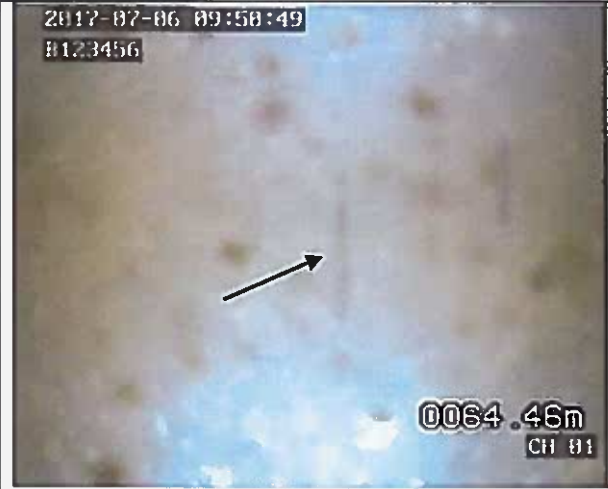
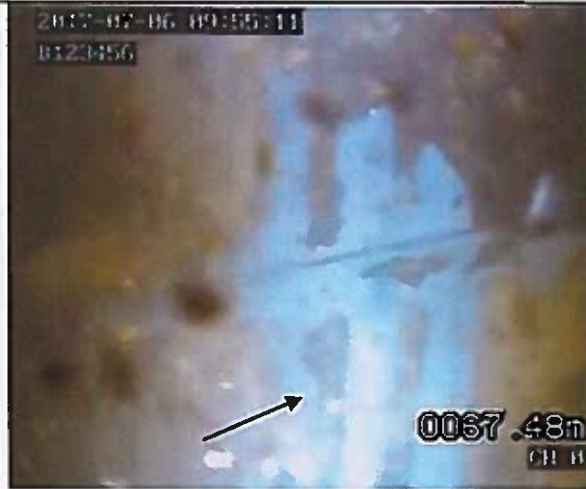
- Une perforation importante est observée à 59,70 m : elle ne semble pas mettre en péril l'intégrité de l'ouvrage et se positionne probablement au droit d'une perforation de la colonne d'exhaure ;

<p>2017-07-06 09:07:01 B123456</p> <p>0021 .21m CH 01</p>	<p>2017-07-06 09:28:40 B123456</p> <p>0037 .30m CH 01</p>
<p>Vue latérale : visibilité faible</p>	<p>Raccord soudé RAS</p>
<p>2017-07-06 09:33:36 B123456</p> <p>0043 .70m CH 01</p>	<p>2017-07-06 09:34:43 B123456</p> <p>0049 .37m CH 01</p>
<p>Encroûtements ferrugineux, partiellement décollés lors de l'extraction de la pompe</p>	<p>TOP CREPINES : fentes verticales, fabrication en usine ; colmatage important</p>
<p>2017-07-06 09:38:52 B123456</p> <p>0050 .33m CH 01</p>	<p>2017-07-06 09:45:00 B123456</p> <p>0059 .74m CH 01</p>
<p>Crépines avec encroûtement calcaire</p>	<p>Grosse perforation du tubage de 10 cm de diamètre</p>

1. Nous recommandons de replacer la nouvelle pompe au dessus de cette perforation. Compte tenu de la productivité de l'ouvrage (2 m de rabattement à 79 m³/h), du niveau statique (18m/sol) et de la cote des arrivées d'eau (à partir de 53m/sol) la cote optimale d'installation de la pompe devrait se situer entre 48 et 50 m de profondeur.
2. Les encroûtements observés ne semblent pas avoir d'effet négatif sur la productivité. Il n'est donc pas nécessaire d'envisager un nettoyage de l'ouvrage dans l'immédiat. Cependant lors de la prochaine inspection décennale obligatoire¹, nous recommandons de programmer un nettoyage intégral de l'ouvrage par brossage et acidification.

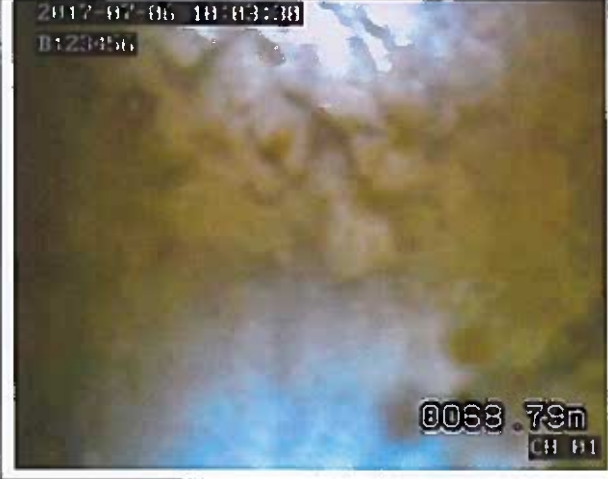
- Il s'agit de crépines à trous verticaux oblongs (d'après la coupe technique : 4x45 mm) ; ces crépines présentent un encroûtement et un colmatage variant selon les profondeurs : plutôt bien dégagées jusqu'à 63 m de profondeur, complètement encroûtées en dessous de 68 m, c'est à dire au niveau du moteur de la pompe ;

- Le fond du forage est atteint à 87.6 m/tête d forage (soit 88.7m/sol). l'ouvrage serait donc remblayé sur une dizaine de mètres ; ce qui est sans importance pour la production d'eau, puisque cette partie du forage se trouve dans une zone marneuse, non productive.

<p>0067 .48m CH 01</p>
<p>Crépines : bon état, faiblement colmatées</p>	<p>Crépines : bien dégagées, pas de corrosion</p>
<p>2017-07-06 10:03:38 B123456</p>

<p>0087 .59m CH 01</p>
<p>Très gros encroûtements à partir de 68 m</p>	<p>Fond du forage atteint à 87.5m -- fin d'inspection</p>

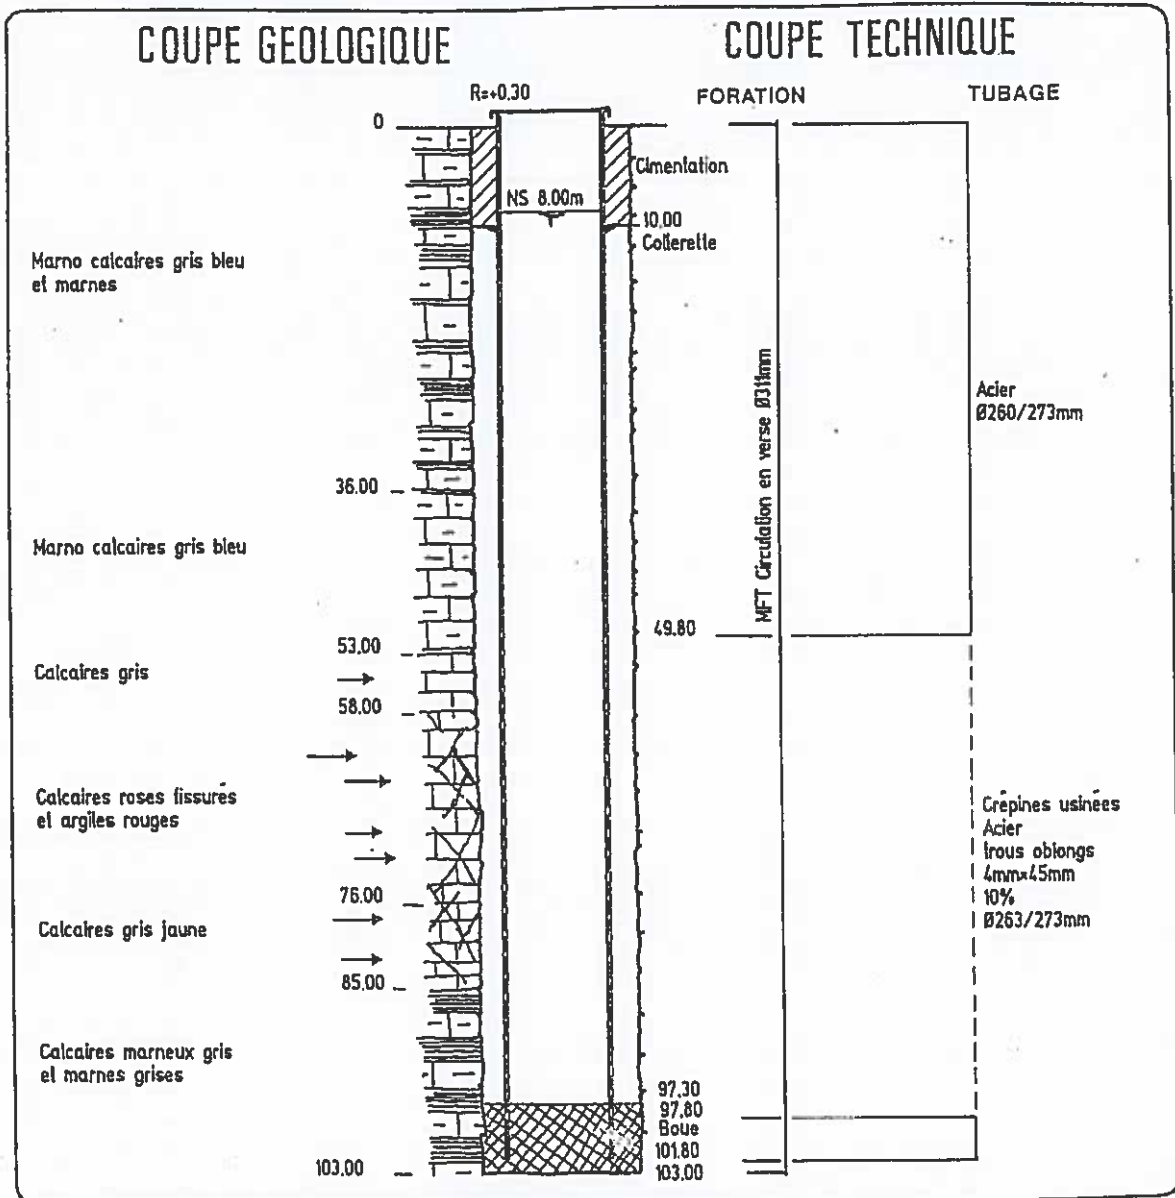
ANNEXE 1 : COUPE DU FORAGE F1

La coupe géologique de F1 (jointe en annexe) indique que l'ouvrage a été reconnu jusqu'à 103 m de profondeur, puis recimenté jusqu'à 97 m. Les calcaires bajocien se situent entre 53 et 85 m, soit une épaisseur de seulement 33 mètres. Le fond du forage est composé de calcaires marneux, improductifs.

- Le tubage en acier présente une légère desquamation au dessus du niveau statique et des encroûtements ferrugineux en dessous ;
- Le top des crépines se trouve à 49,3 m/tête de forage (soit 50.38m/sol) ; d'après la coupe technique de 1995, la crépine se situerait à 49.80m/sol, ce qui est cohérent ;
