# **Diagnostic hivernal des Chiroptères du Fort des Têtes**

**Briançon (05)**

- Rapport final - Janvier 2019 -

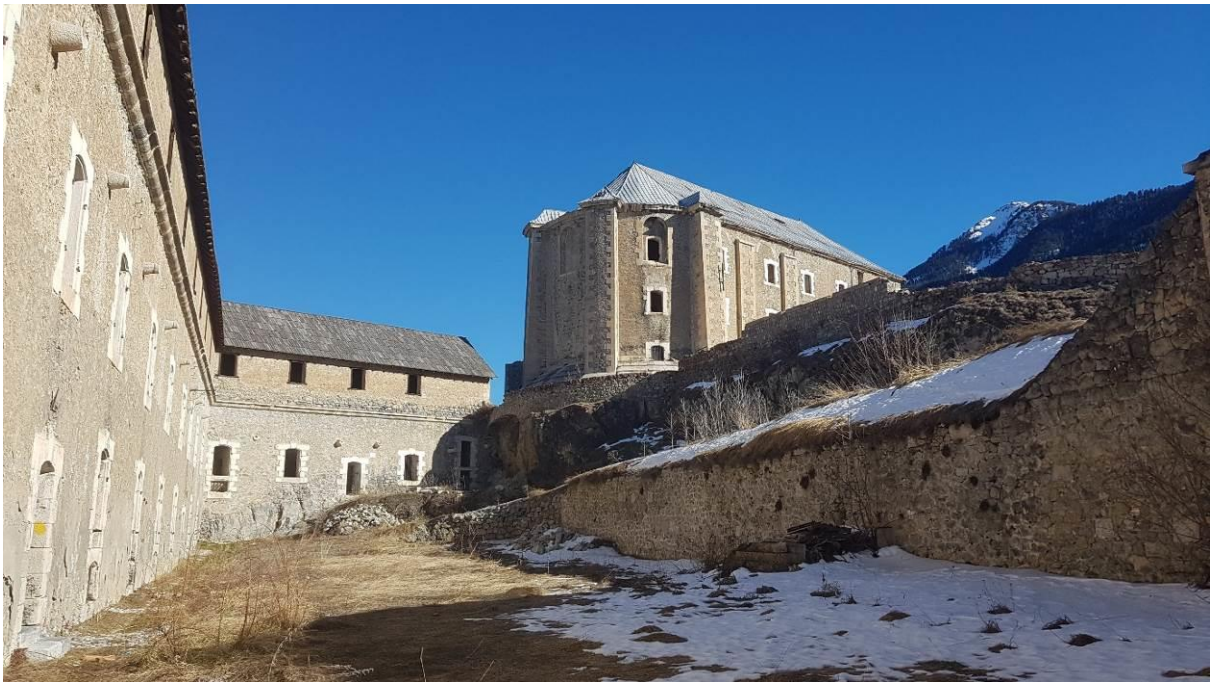
*Figure 1: Vue des bâtiments 7 et 21 (© M. DAVAL - GCP)*

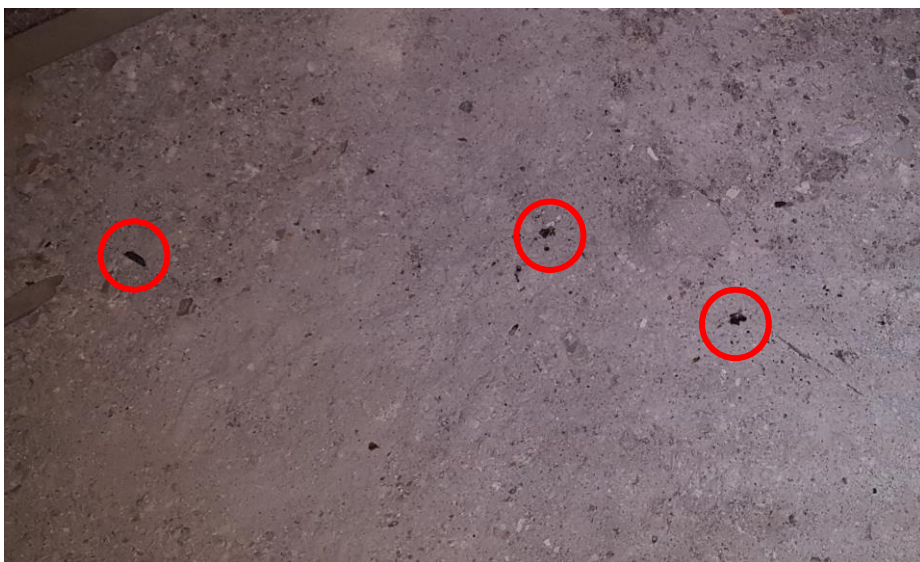
Figure 3: Guano observé dans le bâtiment 3 (© M. DAVAL - GCP)

| Numéro | Type | Etage | Présence de guano | Quantité de guano | Type d'espèce ayant produit le guano (Petite/grande espèce) | Autres indices de présence | Présence de Chiroptères | Espèce | Effectif |
|---|---|---|---|---|---|---|---|---|---|
| 3 | Bâtiment | 1 | oui | 10-50 | Petite espèce | / | non | / | / |
| 3 | Bâtiment | 1 | oui | <10 | Petite espèce | / | non | / | / |
| 3 | Bâtiment | 2 | oui | <10 | Petite espèce | / | non | / | / |

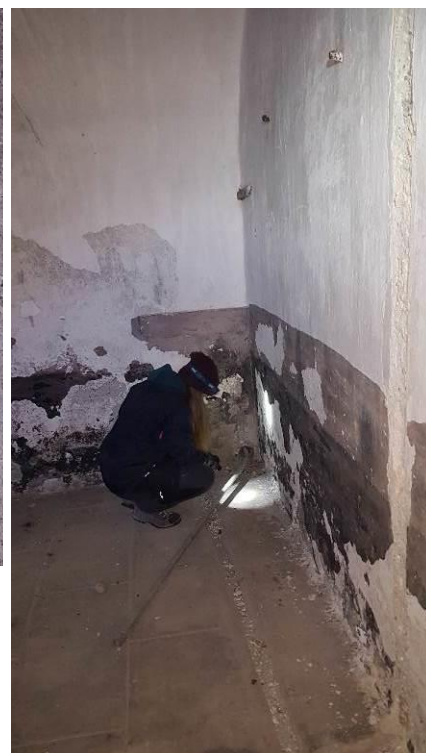
Figure 2: Bénévole recherchant du guano au sol (© M. DAVAL - GCP)

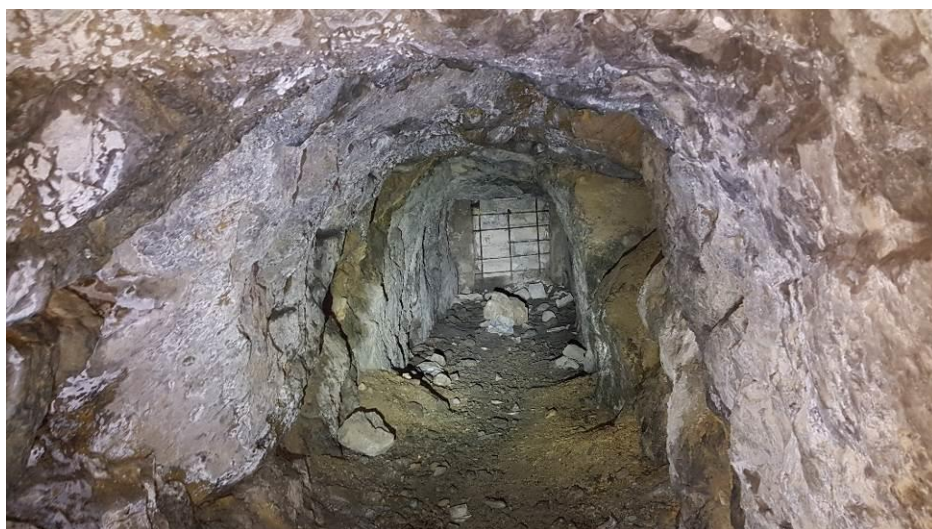
Plusieurs bâtiments possèdent des caves présentant des caractéristiques favorables à l'hibernation des Chiroptères (température, hygrométrie et nombreux points d'accroche).

Figure 6: Galerie sous le bâtiment 2 favorable à l'hibernation (© M. DAVAL - GCP)

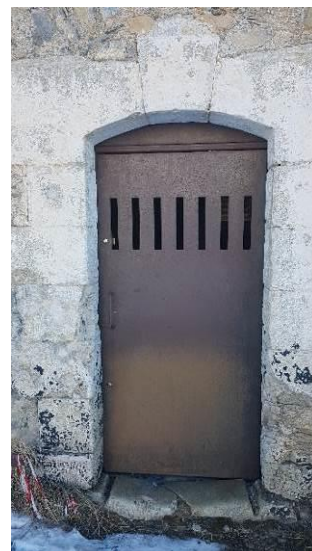
- Le dérangement par des activités pratiquées au sein du Fort et notamment de l'Airsoft (plusieurs cartouches de gaz trouvées dans les bâtiments);
- La mise en place de « grilles » sur les fenêtres et portes de plusieurs bâtiments, compliquant ainsi l'accès aux caves pour les Chiroptères.
- Ventilation excessive par endroit

Figure 7: Porte métallique empêchant l'accès aux étages du bas pour les Chiroptères (© M. DAVAL - GCP)

➤ Des aménagements spécifiques pour les chiroptères sur les anciens bâtis et sur les bâtiments nouveaux peuvent être envisagés et étudiés pour améliorer les conditions d'accueil.

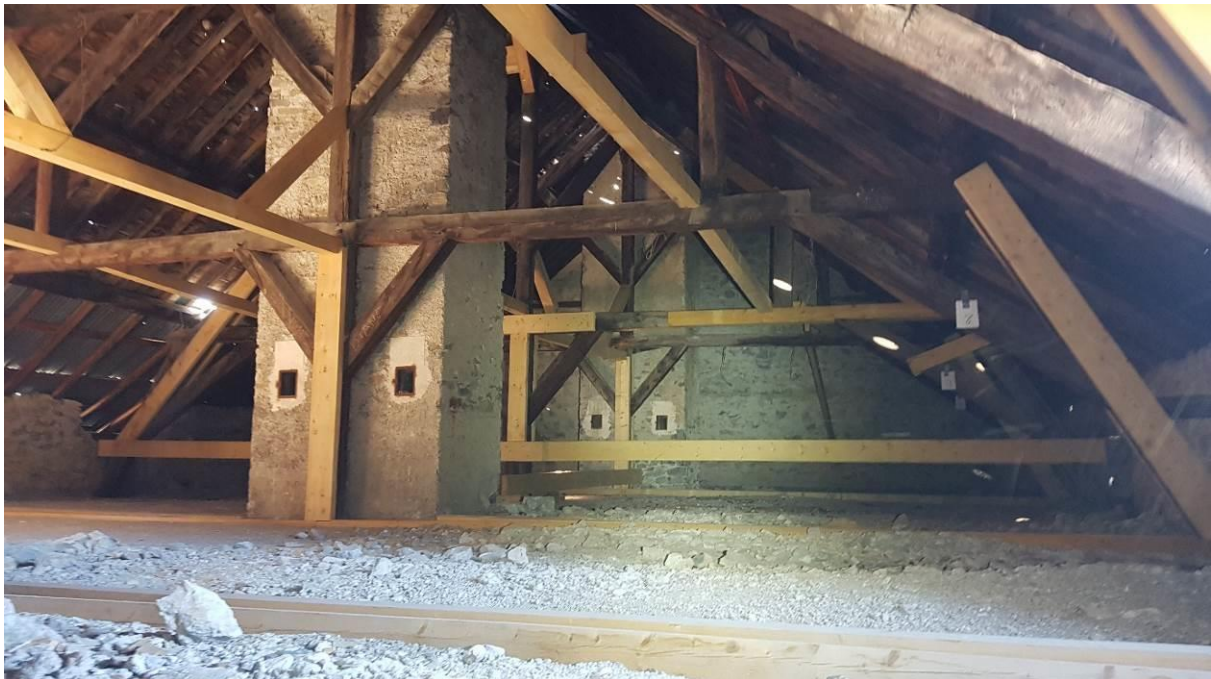
Les combles de plusieurs bâtiments semblent particulièrement favorables, notamment pour l'accueil de colonies de reproduction.

- La très grande taille des combles qui ne se réchauffe peut-être pas assez vite pour atteindre des conditions optimales pour l'accueil de colonies entre mai et août ;
- L'inadaptation de la couverture des bâtiments pour maintenir des températures favorables autour de 25-30°C en été.
- Le dérangement sur le site qui est utilisé notamment pour des spectacles de théâtre en été.

Figure 8: Comble favorable au gîte des Chiroptères dans le bâtiment 5 (© M. DAVAL - GCP)

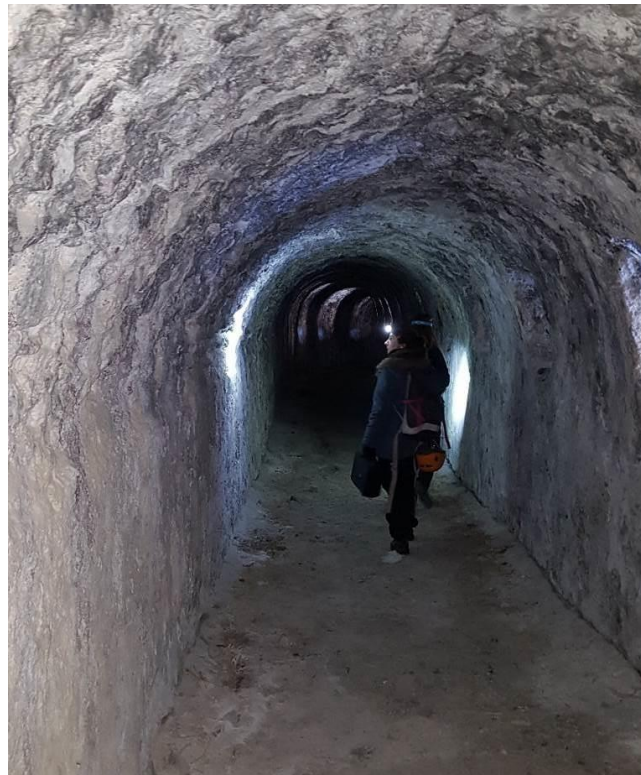
Figure 9: Recherche d'indices de présence dans une galerie de contrescarpe (© M. DAVAL - GCP)
