SIAE de la SAINTE BAUME

RAPPORT DE FIN DE POMPAGE

Ingeneria/2016025/BH/CL/juillet 2017

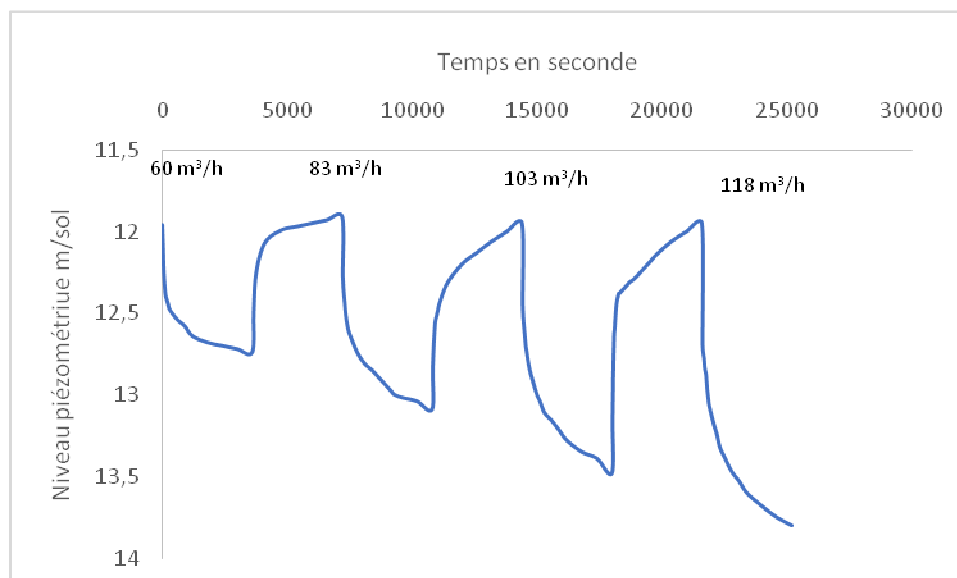
Le niveau dynamique a été déterminé par l'intermédiaire d'une sonde manuelle, ainsi qu'au moyen d'une sonde enregistreuse de données de type Diver au pas de temps de 1 minute. Quatre paliers de débit croissant (60, 83, 103 et 118 m³/h), d'une durée unitaire de 1 heure et entrecoupés d'une remontée de 1 heure également, ont été effectués. La courbe de suivi du niveau est la suivante :

Palier 2017	Débit (en m ³ /h)	Rabattement (en m)
1	60	0,78
2	83	1,18
3	103	1,53
4	118	1,82

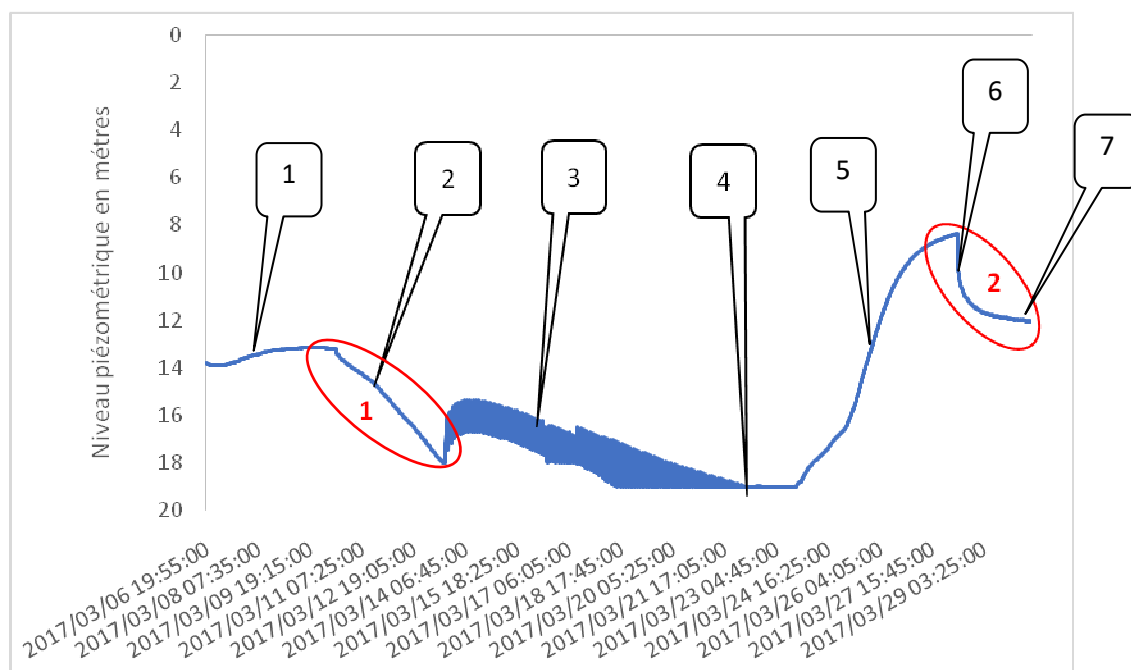
Figure 2: Variation du niveau piézométrique du forage Rondoline durant toute la période du test

Commentaire sur la courbe : Cette courbe subit tout d'abord une augmentation du niveau malgré un pompage de l'ordre de 80 m³/h (1), puis au moment de l'augmentation du débit à la hauteur de 100 m³/h, le niveau commence à diminuer régulièrement (2). Les phases d'arrêts reprise ont provoqué une légère augmentation du niveau piézométrique (près de 2 m) avant que celui ne diminue (3). En fin de phases d'arrêt/reprise, le niveau est passé en dessous du niveau de la sonde, par conséquent, les valeurs de niveau n'ont pu être enregistrées convenablement (4). Le 23 Mars 2017, un problème technique a provoqué l'arrêt du groupe électrogène, et donc une augmentation du niveau. Cependant, celle-ci n'est pas instantanée et s'étale sur plusieurs jours, malgré l'aide apportée par les précipitations (5). La reprise de la pompe, le 28 Mars 2017, a provoqué une diminution rapide du niveau (6) suivi d'une phase de stabilisation (7).

La courbe de rabattement en échelle logarithmique permet de calculer la transmissivité de l'aquifère. Pour cela, nous allons prendre deux phases de pompage continues à débit constant pour la détermination de la transmissivité :

- La première phase de pompage(1) : correspond à la baisse du niveau au moment du changement de débit
- La seconde phase de pompage (2) : correspond au redémarrage de la pompe après son arrêt prolongé

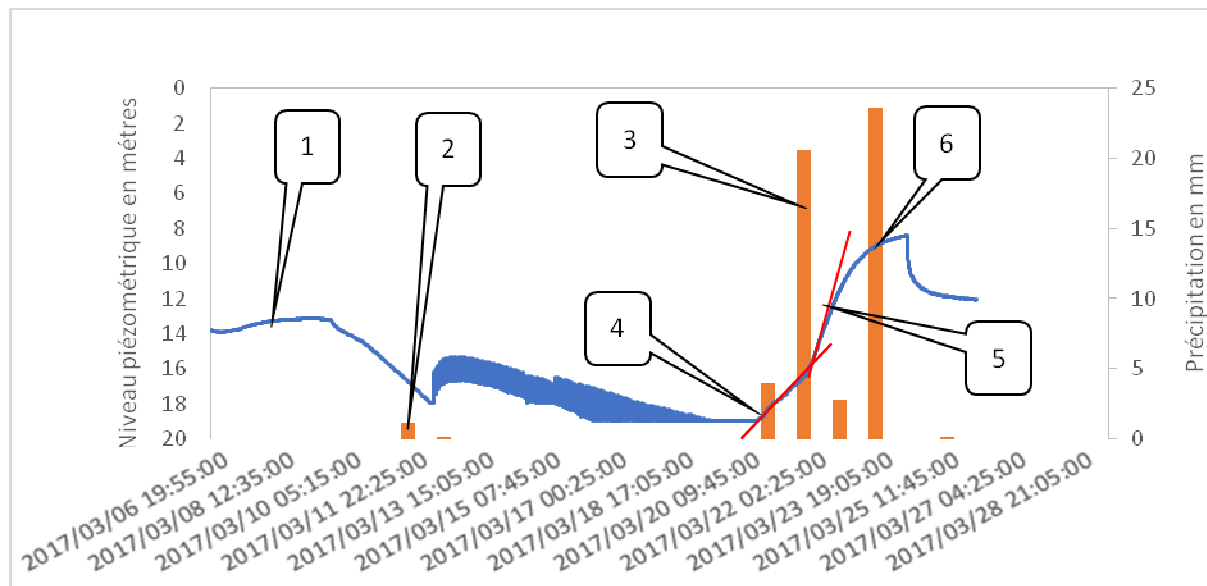
Figure 4: Evolution du niveau piézométrique et hauteur de précipitations

Commentaire et interprétation : Durant la phase de pompage à 80 m³/h et malgré l'absence de précipitations, le niveau continue d'augmenter (1), cette augmentation est due aux fortes précipitations qui ont eu lieu avant la mise en place des enregistrements. Cela avait considérablement fait augmenter le niveau statique. Les effets de ces précipitations sont encore perceptibles 10 jours après les précipitations. En fin de pompage à 100 m³/h, une petite précipitation de l'ordre de quelques mm a eu lieu (2) et celle-ci a provoqué une légère augmentation du niveau 24 heures après la précipitation. Cela montre que les petites précipitations ont un effet sur la recharge du karst. Au moment de l'arrêt de la pompe de fortes précipitations ont eu lieu, ce qui a provoqué une hausse importante du niveau (3). Mais l'augmentation du niveau est due d'une part à l'arrêt de la pompe et, d'autre part, aux apports des précipitations. Par conséquent, il est difficile de déterminer quelle importance à l'un et l'autre sur l'augmentation du niveau. Toutefois, il est possible de remarquer la présence de deux pentes différentes de la remontée :

- La première (4) correspond certainement à la remontée due essentiellement à l'arrêt de la pompe
- La seconde (5) est une combinaison entre la fin de la remontée due à l'arrêt de la pompe et le début de la mise en charge du karst.

Par la suite, la pente diminue de plus en plus pour atteindre une stabilisation du niveau (6), ce qui peut être le signe que la charge maximale du conduit est atteinte.

La mise en route de la pompe, juste après l'épisode de fortes précipitations, empêche l'analyse de la phase de descente naturelle, cependant le niveau semble se stabiliser contrairement au premier test à 100 m³/h. Ce qui montre que la recharge de l'aquifère est encore importante.

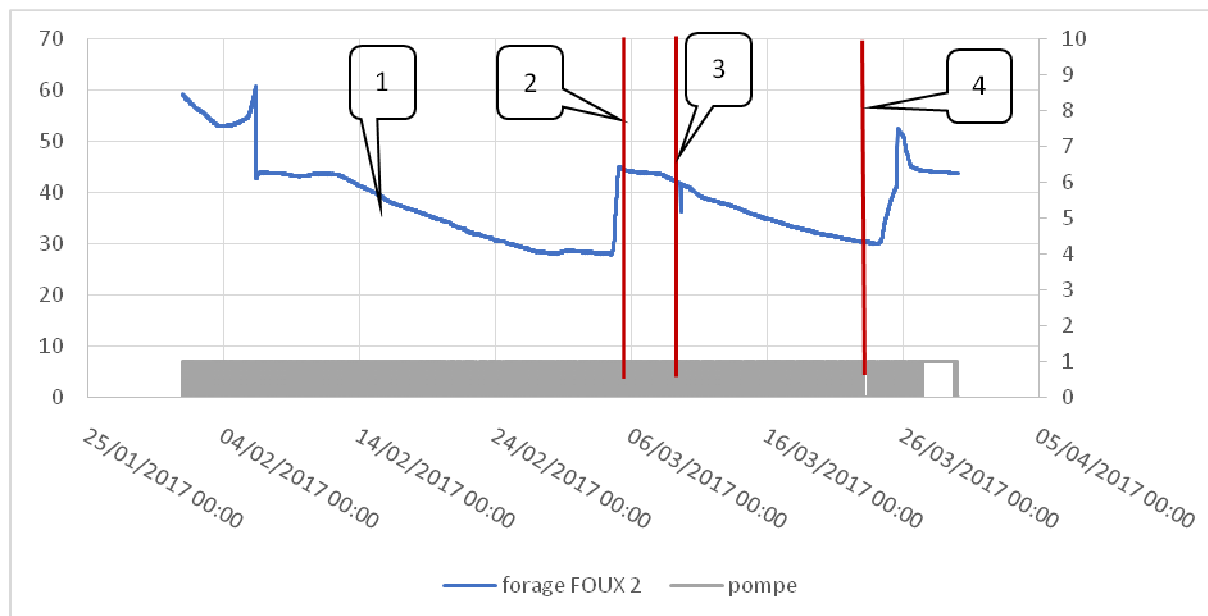
Figure 8: Piézométrie de la Foux

Commentaires et interprétation : Pendant le mois de Février, aucun pompage n'avait lieu au niveau du forage de Rondoline, cela permet donc d'étudier les variations de niveau « naturelle » du forage de la Foux 2. Il est alors possible d'observer une vidange linéaire du système (1) provoqué par des pompages réguliers en termes de débit et d'intervalle. A partir du 6 Mars 2017 le pompage au niveau de la Rondoline a commencé à la hauteur de 80 m³/h (2), et n'a provoqué aucune modification du niveau dans le forage de la Foux 2, pas plus que lors de l'augmentation du débit à 100 m³/h (3). Lors de l'arrêt du pompage dans Rondoline (4) le niveau dans le forage Foux 2 continue de diminuer et met en avant la vidange linéaire du système déjà observé dans la première partie (1).

Les forages de la Foux ne sont pas influencés par le pompage de Rondoline. Il n'y a donc pas de relation apparente entre les deux zones de production
