SIAE de la SAINTE BAUME

- 1. REALISATION DE 3 FORAGES DE RECONNAISSANCE**
- 2. TRANSFORMATION DE L'UN D'ENTRE EUX EN FORAGE D'EXPLOITATION**

RAPPORT DE FIN DE TRAVAUX

2015018/BH/juillet 2016

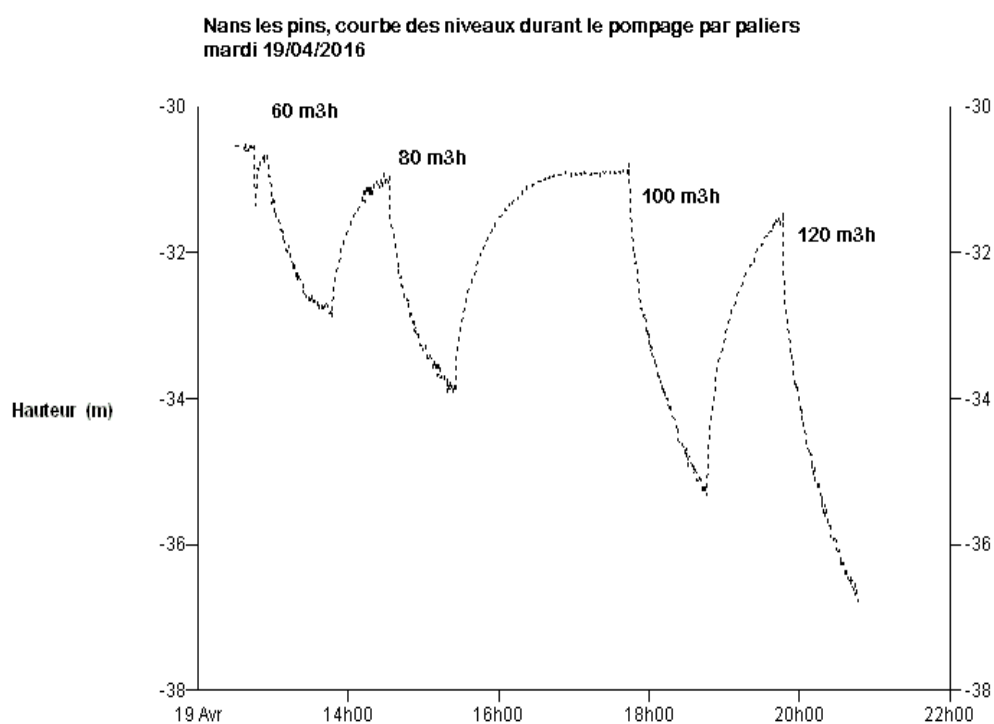
Figure 1 : courbe de suivi piézométrique des pompages par paliers

La pompe d'essai a été placée à 100 m/sol. Le niveau dynamique d'eau et le débit ont été mesurés et enregistré au moyen de sondes Hydreka au pas de temps de 1 minute, et contrôlés manuellement. Quatre paliers de débit croissant (60, 80, 100 et 120 m³/h), d'une durée unitaire de 1 heure et entrecoupés d'une remontée ont été effectués. La courbe de suivi du niveau est la suivante :

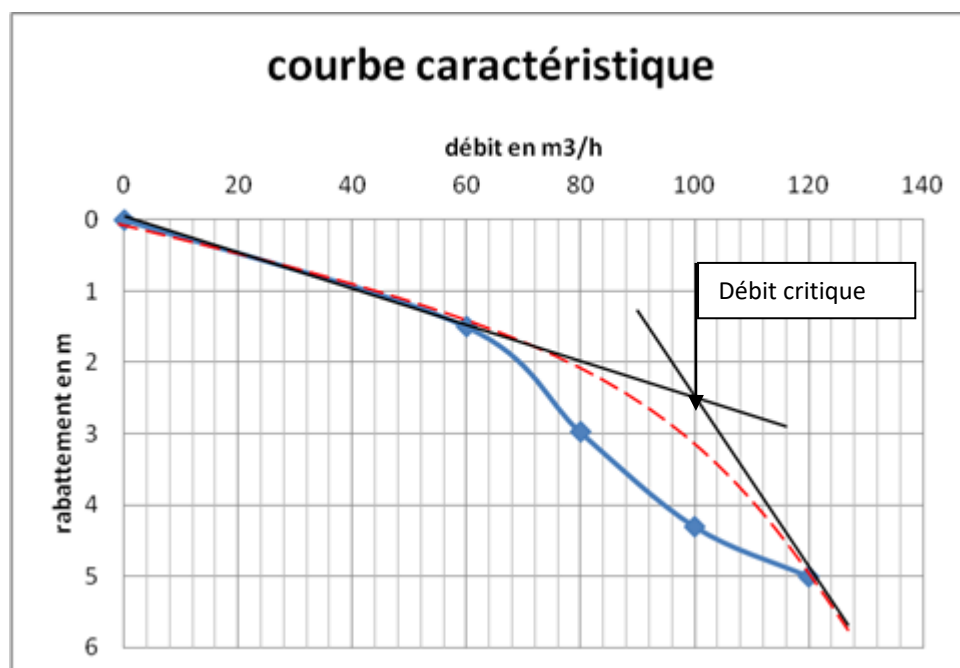
Figure 2 : courbe caractéristique du forage durant le pompage par paliers

- ✓ La courbe bleue correspond aux mesures effectuées
- ✓ La courbe rouge est telle qu'elle devrait se présenter

Commentaire et interprétation : Lors d'un pompage par paliers de débit croissant, la courbe caractéristique doit suivre une courbe semblable à la courbe tracée en rouge. Lors de notre essai (courbe bleue) on observe un « fléchissement » à 80 m³/h, puis un « rattrapage » à 100 puis 120 m³/h. cela signifie que le forage s'est « développé » en cours de pompage, probablement par nettoyage des fissures et débouillage des argiles. L'ouverture des conduits karstiques a pour conséquence de diminuer les pertes de charges durant le pompage, ce qui se traduit par un rabattement proportionnellement moins important à 120 m³/h qu'à 100 m³/h.

Il est donc légitime d'effectuer l'interprétation du pompage sur la courbe « théorique » et non la courbe réelle.

La courbe caractéristique permet de définir le débit critique de l'ouvrage (débit au delà duquel les pertes de charges quadratiques prennent le pas sur les pertes de charges linéaire, autrement dit, c'est le débit au delà duquel on ne peut stabiliser le rabattement lors d'un pompage en continu.

Le débit critique est donc celui que l'on recommande de ne pas dépasser en exploitation.

Ici, le débit critique est estimé à 100 m³/h.

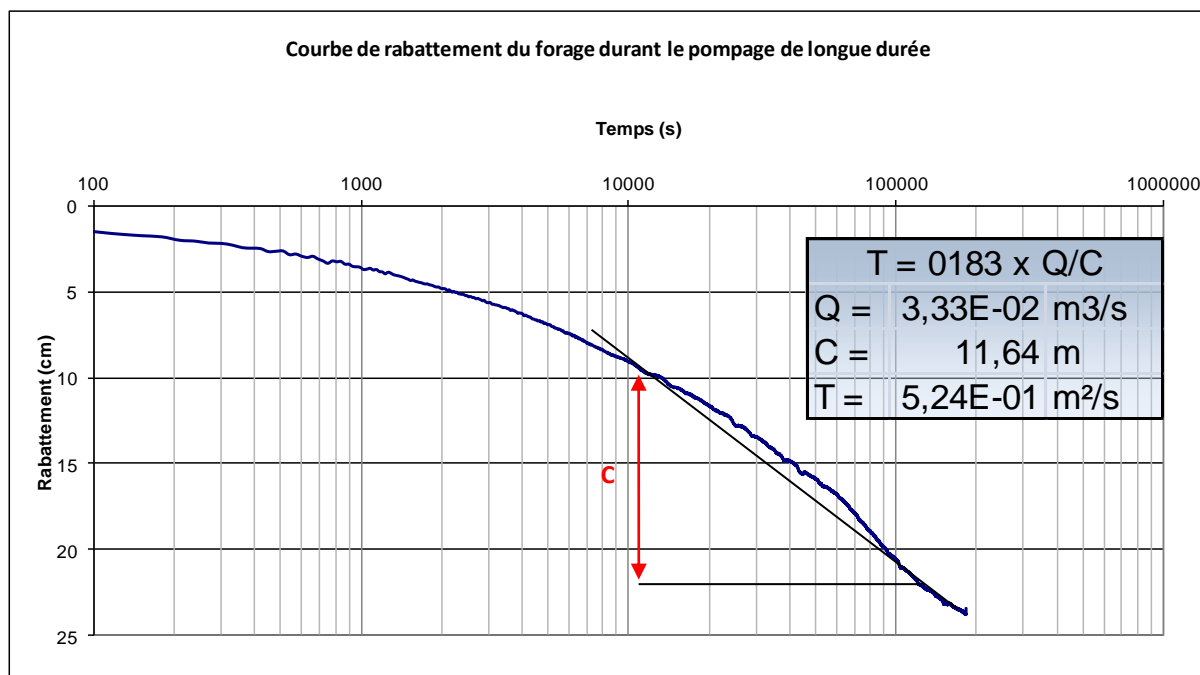
Figure 4 : Courbe de rabattement du pompage de longue durée en échelle logarithmique

La courbe de rabattement en échelle logarithmique permet de calculer la transmissivité de l'aquifère.

La transmissivité calculée, montre une très bonne caractéristique de l'aquifère à $T = 5,2 \cdot 10^{-1} \text{m}^2/\text{s}$.

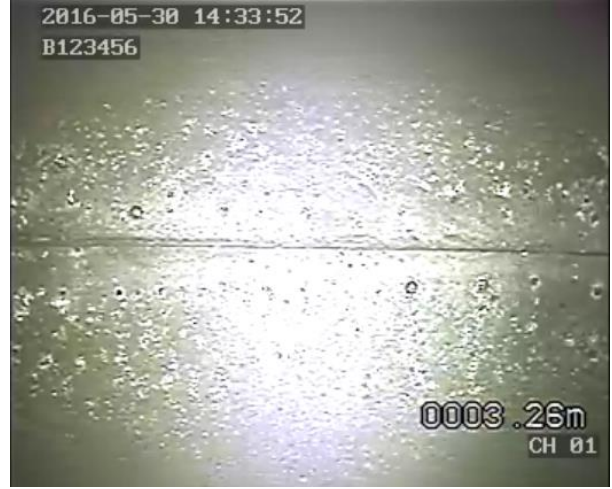
<p>2016-05-30 14:33:52 B123456</p> <p>0003.26m CH 01</p>
<p>Démarrage vidéo – visée axiale</p>	<p>Examen systématique de toutes les soudures en visée latérale</p>

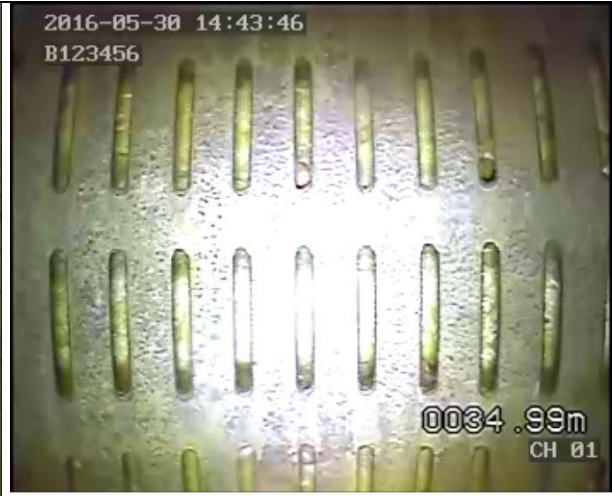
<p>2016-05-30 14:43:46 B123456</p> <p>0034.99m CH 01</p>
<p>Arrivée sur tube crépiné, à 34.50 m/sol</p>	<p>Vue latérale : crépine oblongue à fentes verticale</p>

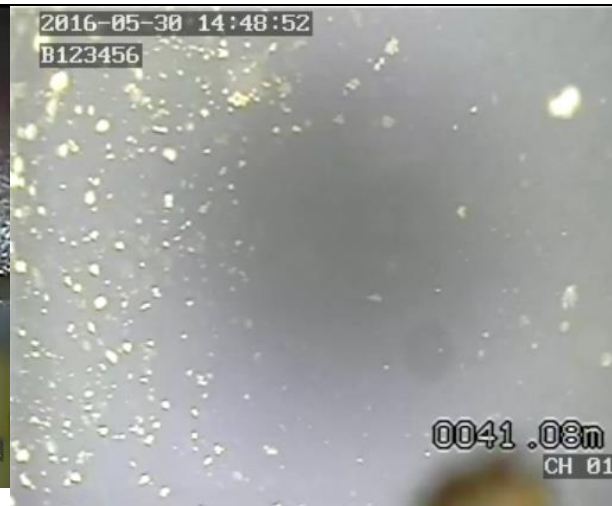
<p>2016-05-30 14:48:52 B123456</p> <p>0041.08m CH 01</p>
<p>Niveau piézométrique le 30 mai 2016</p>	<p>L'eau trouble rend difficile l'examen du forage en visée axiale</p>

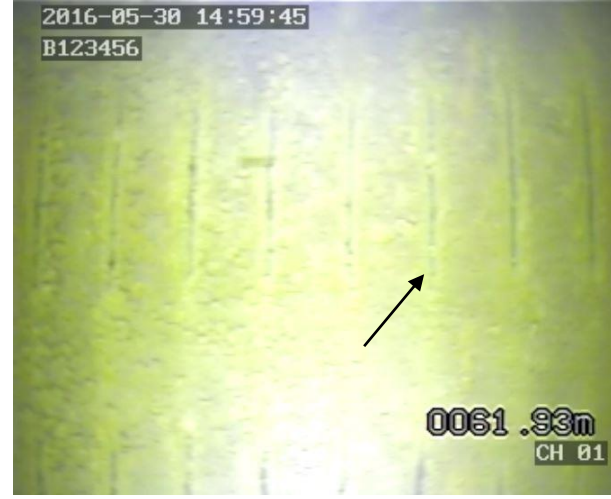
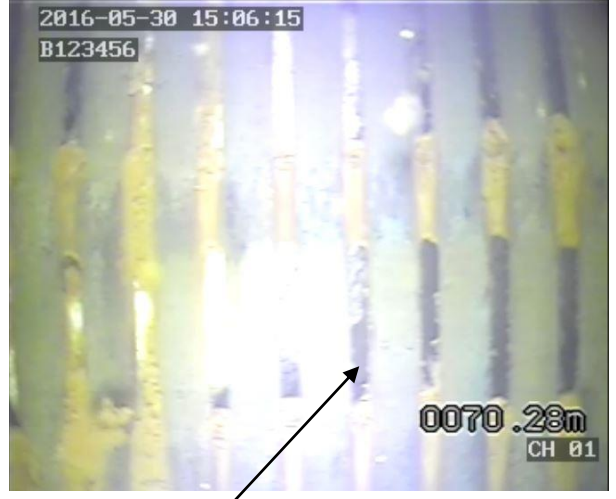
<p>On observe d'important dépôts d'argile sur l'ensemble de la colonne crépinée</p>	<p>A 70 m : zone de fracture, visible derriere la crépine</p>

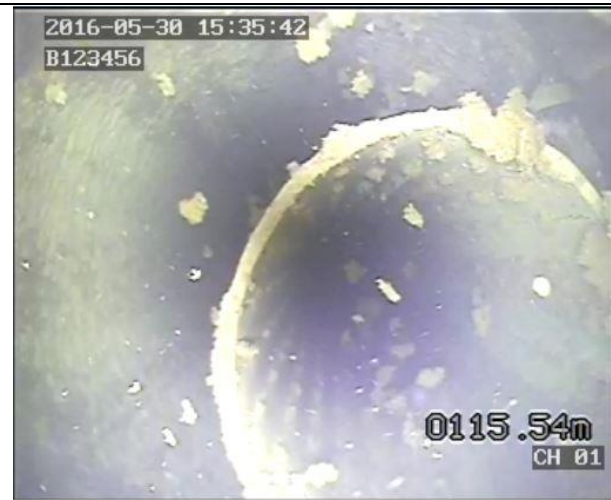
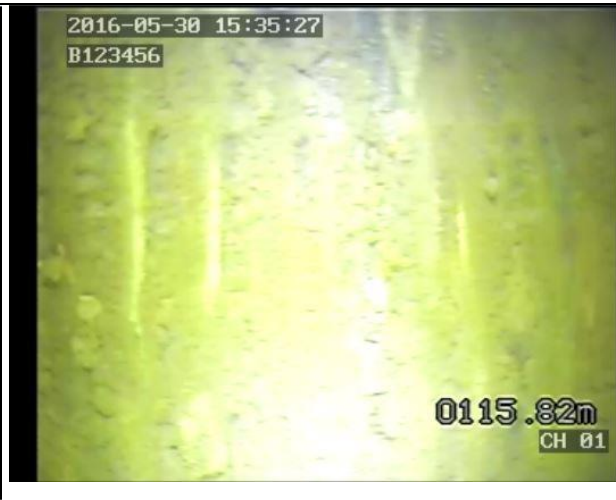
<p>Tube acier diamètre 168 mm posé en fond de forage (de 115 à 150) ; à l'extérieur : paroi calcaire du forage</p>	<p>Les crépines du tube 168 mm présentent d'importantes dépôts argileux</p>

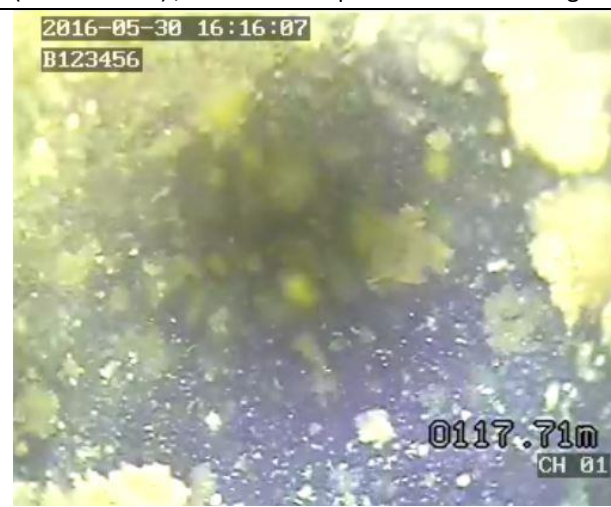
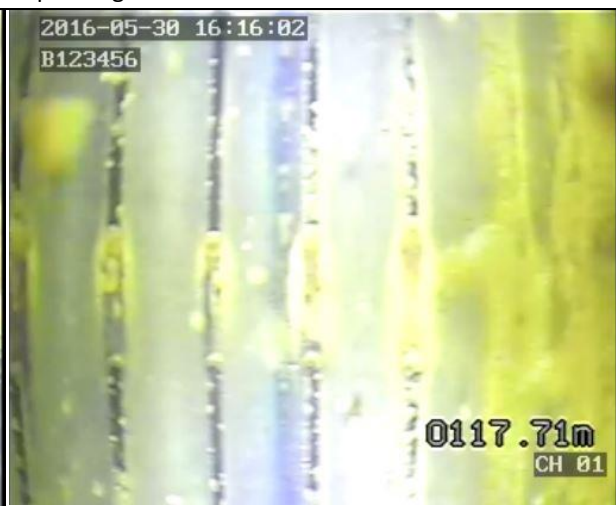
<p>Visée axiale : nombreuses particules décollées par le passage de la caméra</p>	<p>A la même cote, visée latérale : crépines à fentes verticales, trous oblongs</p>

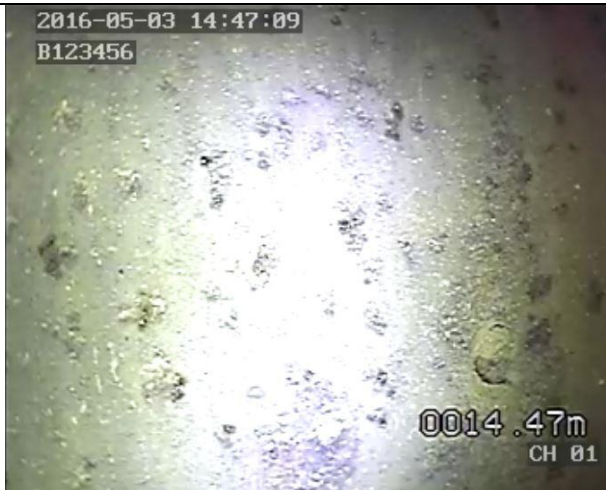
- Tubage acier en bon état général (tube et soudures).
- Perforation probable du tube à 14.7 m / sol
- Perforation visible du tube à 27,5m /sol, au droit d'une soudure
- Niveau statique à 29.6m / sol
- Eau très trouble, visibilité quasi nulle
- Des branchages jetés au fond du forage l'obstruent à 30.9 m

<p>2016-05-03 14:47:09 B123456 0014.47m CH 01</p>
Vue axiale du tubage acier	Petite perforation dans la zone émergée

Compte tenu de sa proximité au forage F3, cet ouvrage devrait être rebouché.

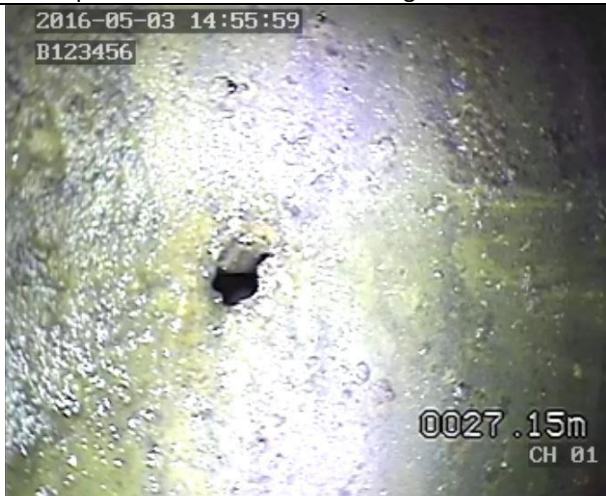
<p>2016-05-03 14:55:59 B123456 0027.15m CH 01</p>
Les traces de coulures calcaire indiquent que de l'eau peut pénétrer dans le forage par cette perforation	Seconde perforation à 24.15 m (vue latérale)

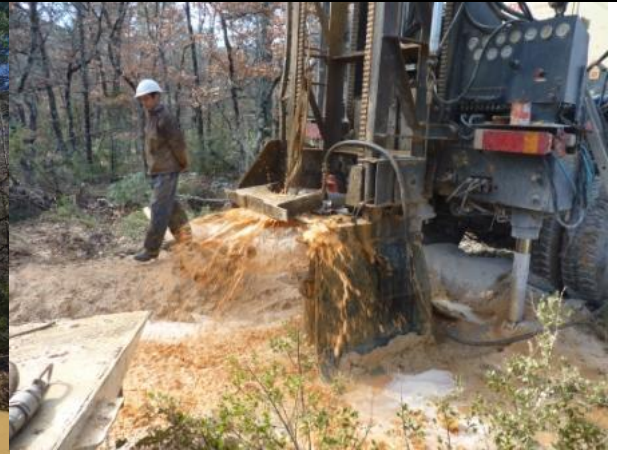
19/02/16 ; le forage produit beaucoup d'eau, mais elle est chargée en argile

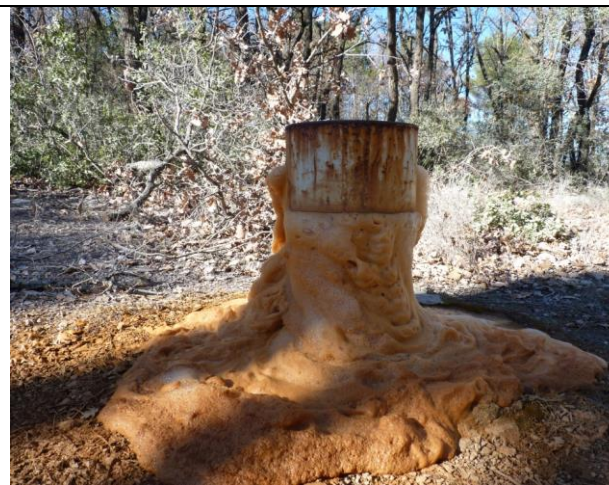
L'adjonction de mousse facilite la foration, cette mousse ressort par l'ancien forage Rondoline

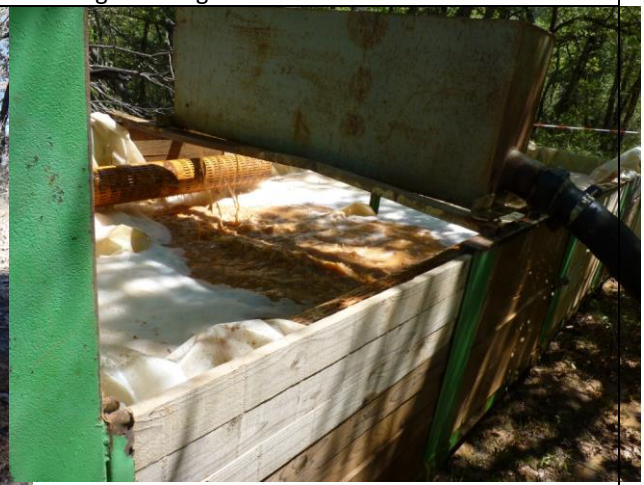
2/03/16 :Durant les tests d'air lift sur S3, un bac de décantation permet d'abattre la turbidité
