COMMUNE DE MISON

AVIS D'HYDROGEOLOGUE AGREE

la mise en conformité des ressources en eau destinée à la consommation humaine de la commune de Mison pour les captages des Paluds, de Cadovi, du Châtaignier, des Armands et du puits des Armands et les études préliminaires du captage de Généllys.

19 décembre 2017

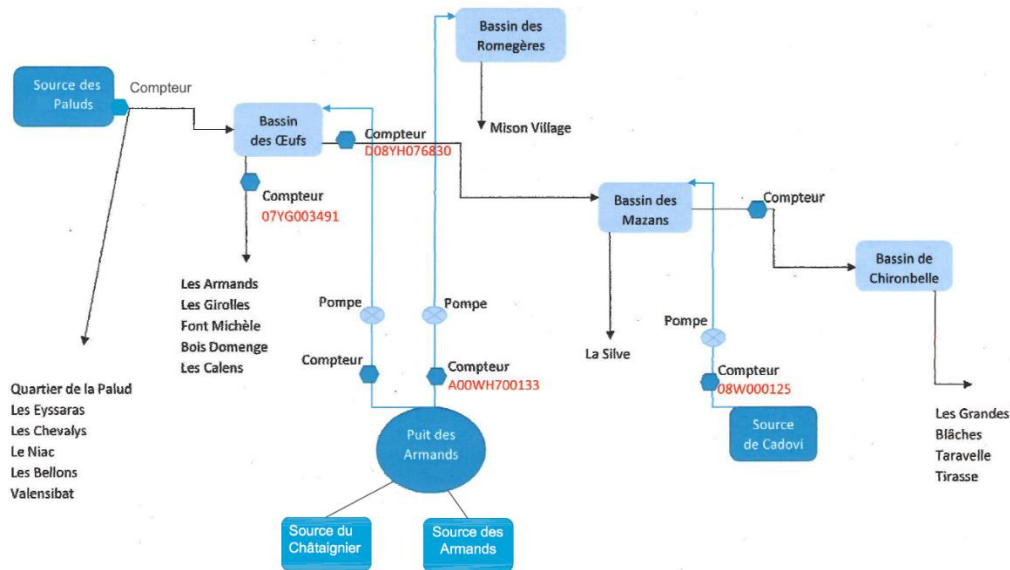
Figure 1 : Le schéma de la distribution de l'eau potable de la commune de Mison (d'après Saumier Infra 2017)

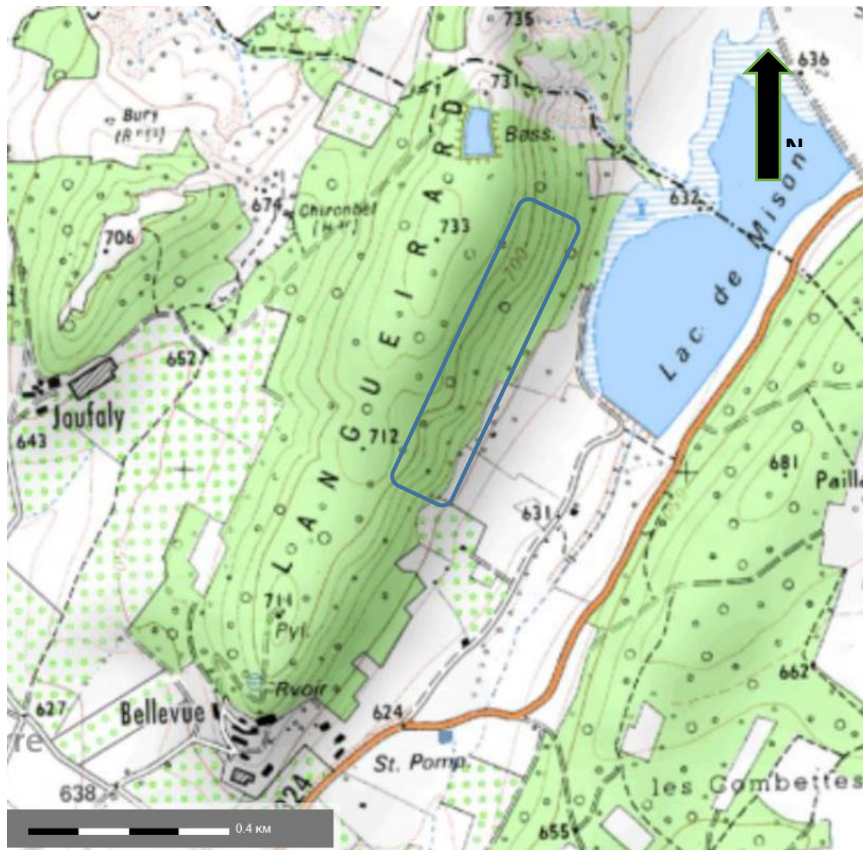
Figure 2 : Localisation de la colline de Langueirard et des sept captages (encadré bleu) désignés sous le nom « Sources des Paluds » sur fond IGN.

Les sources des Paluds sont situées sur le versant est de la colline Langueirard au niveau du lac de Mison (cf. **Figure 2** et **Figure 3**). Il s'agit de sept sources captées au Nord du territoire communal et réparties depuis les parcelles cadastrales n°125 et n°123 section AE (source n°1) jusqu'à la parcelle cadastrale n°79, section AE (source n°7).

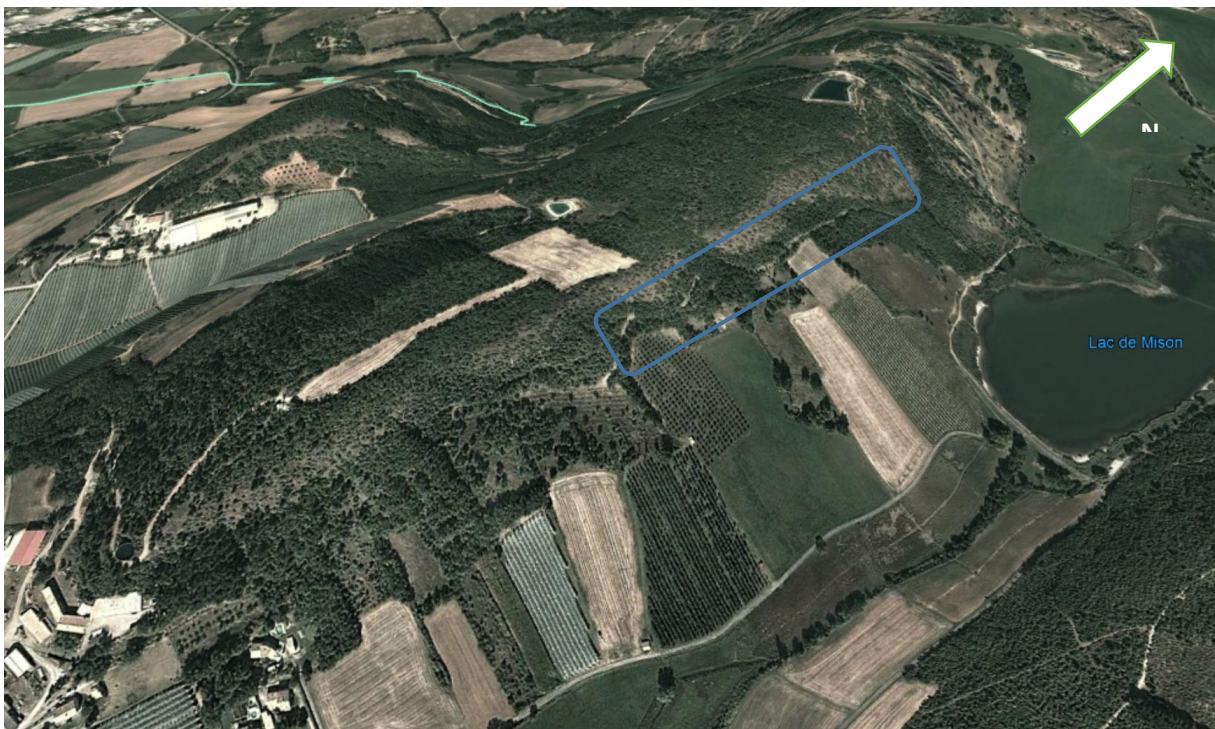
Figure 3 : Localisation de la colline de Lagueirard et du captage des sources des Paludes (encadré bleu) sur fond d'images satellitaires. L'échelle verticale est exagérée d'un facteur de 2 pour permettre d'accentuer le relief.
Date des images satellitaires : 22/09/2012

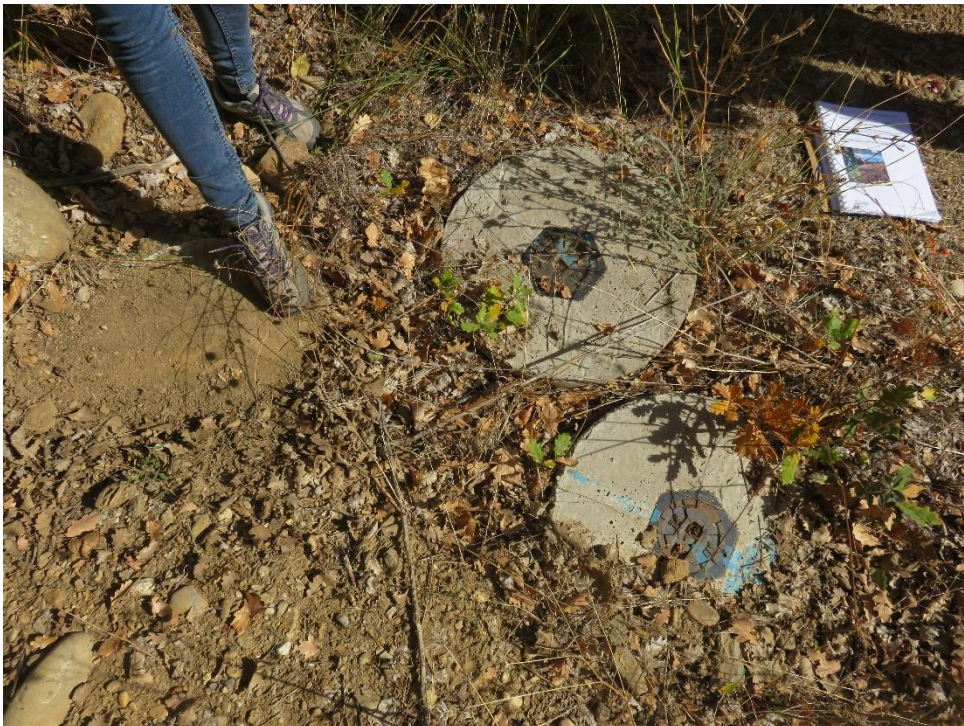
Figure 4 : Le raccordement des sources à la conduite générale.

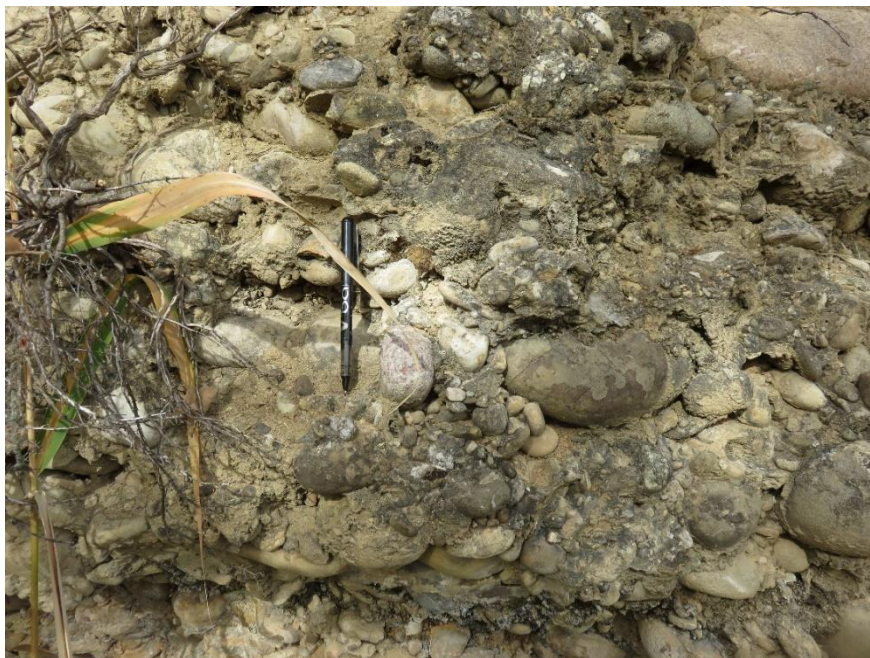
Figure 6 : La poudingue de Mison – formation aquifère pour les sources des Paluds.

- Une perméabilité des sols assez élevée ; cette perméabilité est liée à la nature du sol caillouteux-sableux-argileux consolidé mais assez fissuré (**cf. Figure 6**). Avec une faible capacité de rétention d'eau qui favorise l'infiltration rapide, ce type de sol ne peut pas ralentir la propagation des polluants vers la nappe. ³
- Une faible épaisseur de la zone non saturée – ressource en eau superficielle ; En effet la formation morainique aquifère a une épaisseur d'environ 20 m.

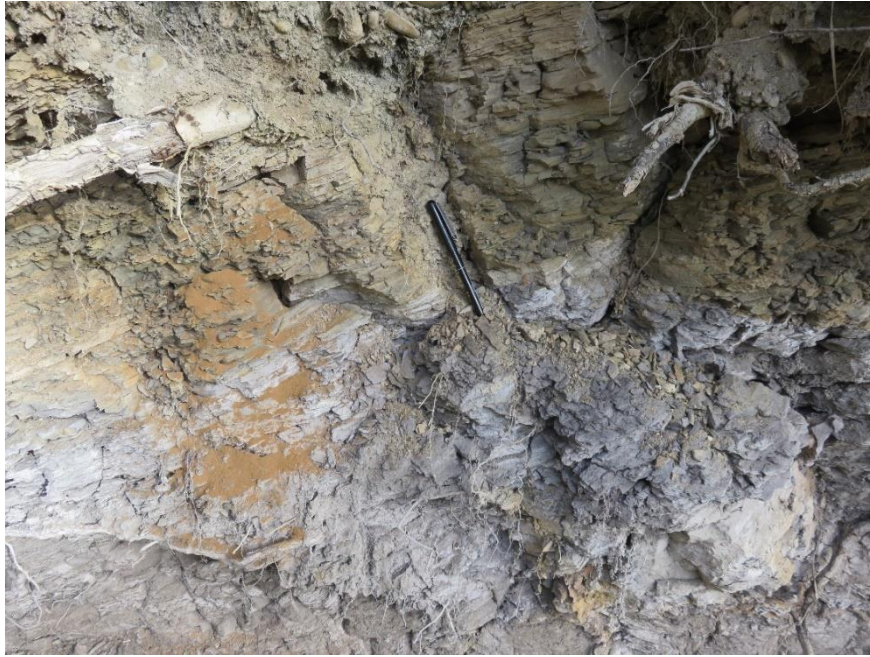
Figure 7 : Le substratum marneux et marno-calcaire en feuillets.

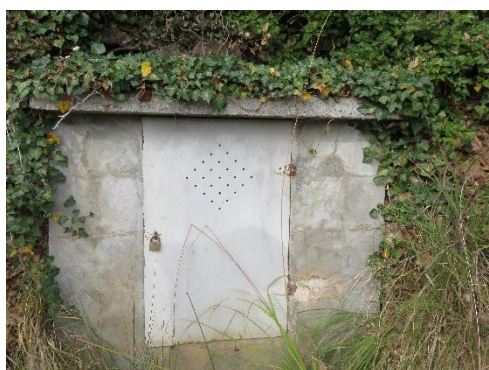
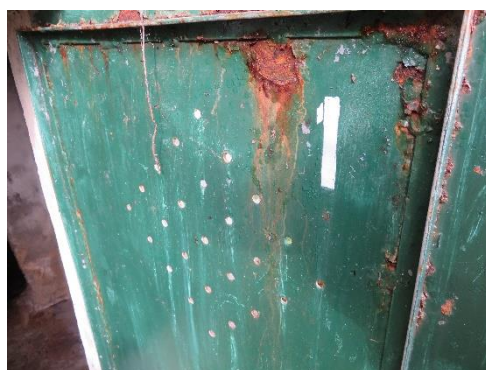
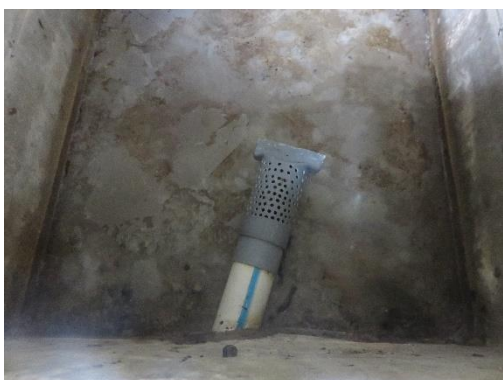
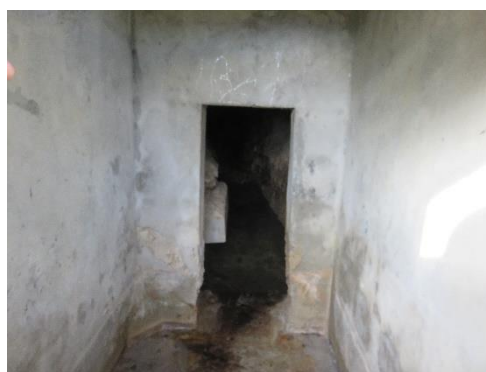
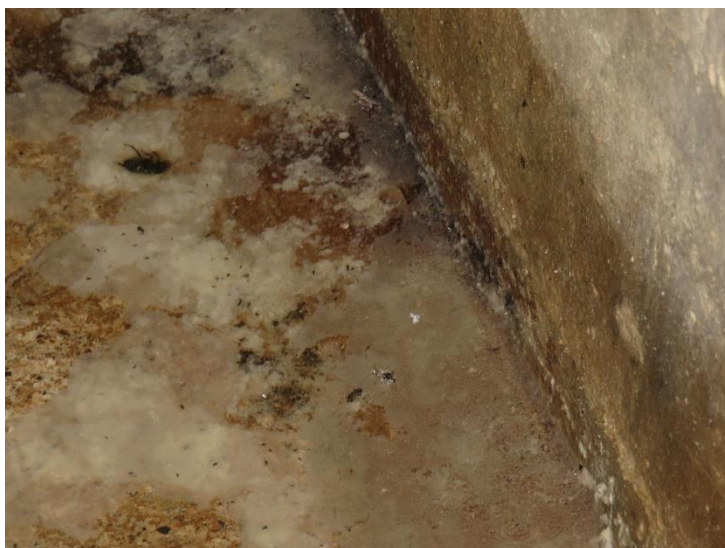
- L'entrée du captage se fait par une porte métallique à l'aide d'un cadenas.
- La porte métallique est dans un état d'usure avancé.
- L'aération sur la porte existe mais elle n'est pas satisfaisante.
- La structure bétonnée présente de nombreux effritements.
- L'effet de l'humidité est marqué sur les infrastructures intérieures du captage.
- Il n'y a pas de trop-plein.
- La présence de l'eau stagnante.
- La présence des insectes.

Figure 9 : Photographies (a) de l'entrée du captage de la source n°1, (b) de la structure intérieure de la porte d'entrée, (c) du départ des eaux avec conduite PVC crépiné et (d) de l'intérieur du captage et l'entrée dans la cavité drainante.

1. Les infrastructures bétonnées des sept captages des Paluds présentent des traces d'usures (fissures, altération due à l'humidité, etc). Elles doivent faire l'objet d'un travail d'entretien/réparation pour une mise aux normes.

2. Toutes les portes d'entrée de captage des sources ainsi que la porte de l'ouvrage de réunion (sources n°5 et n°6) doivent être changées avec de portes fabriquées d'un matériel moins corrosif par l'humidité.

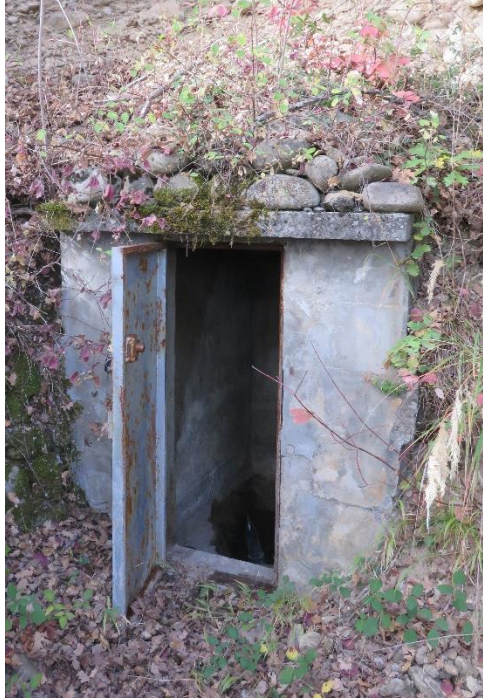
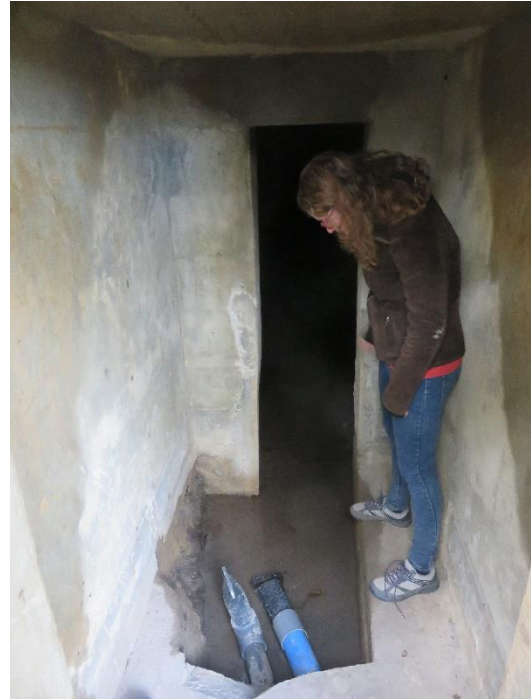
- L'entrée du captage se fait par une porte métallique verrouillée par une serrure.
- La porte métallique (notamment son intérieur) est dans un état d'usure avancé.
- Il n'existe pas d'aération.
- La structure bétonnée présente de nombreux effritements et des traces d'usures.
- L'effet de l'humidité est marqué sur les infrastructures intérieures du captage.
- Il n'y a pas de trop-plein, seule la vidange est présente. Lors d'un nettoyage ou d'une visite le captage est bipsé.
- La présence de l'eau stagnante.

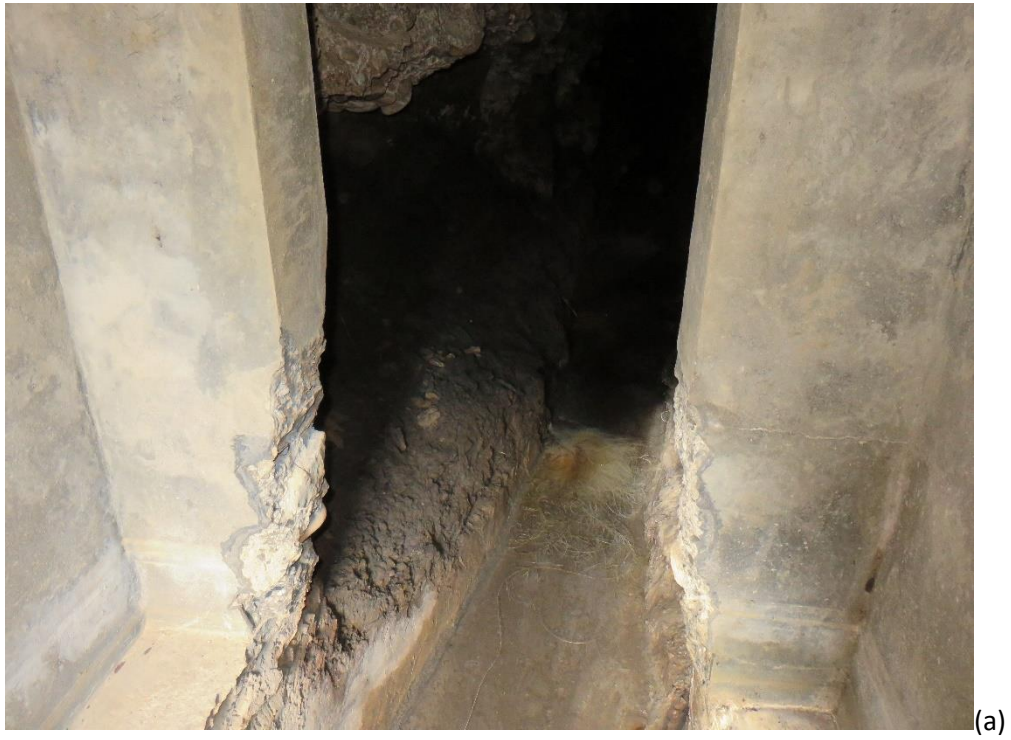
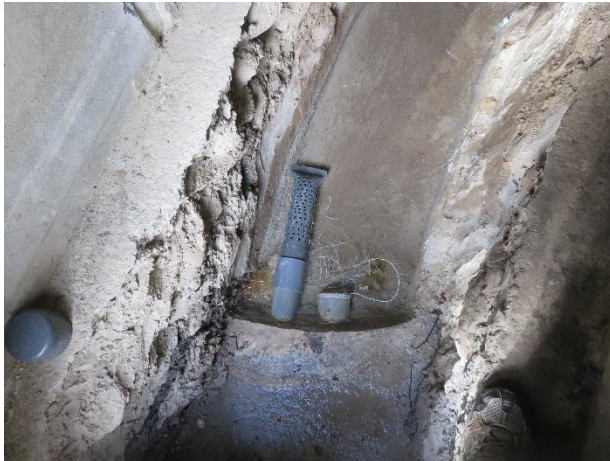
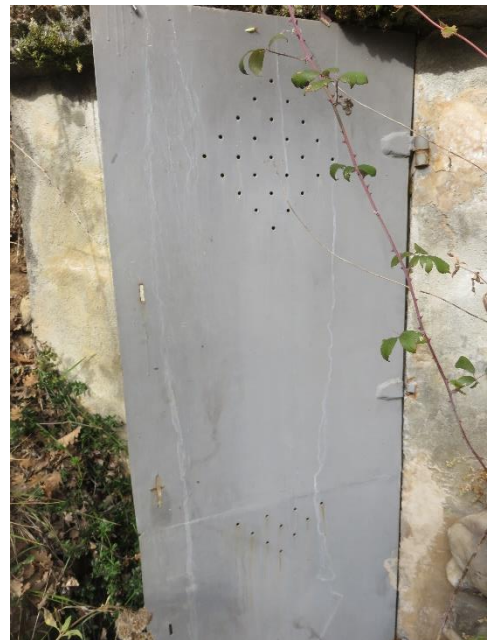
- L'entrée du captage se fait par une porte métallique verrouillée par un cadenas.
- La porte métallique (notamment son intérieur) est dans un état d'usure avancé.
- L'aération sur la porte existe mais elle n'est pas satisfaisante.
- La structure bétonnée présente une forte usure.
- L'effet de l'humidité est marqué sur les infrastructures intérieures du captage.
- Il n'y a pas de trop-plein, seule la vidange est présente. Lors d'un nettoyage ou d'une visite le captage est bypassé.
- La présence de l'eau stagnante et de nombreuses racines.

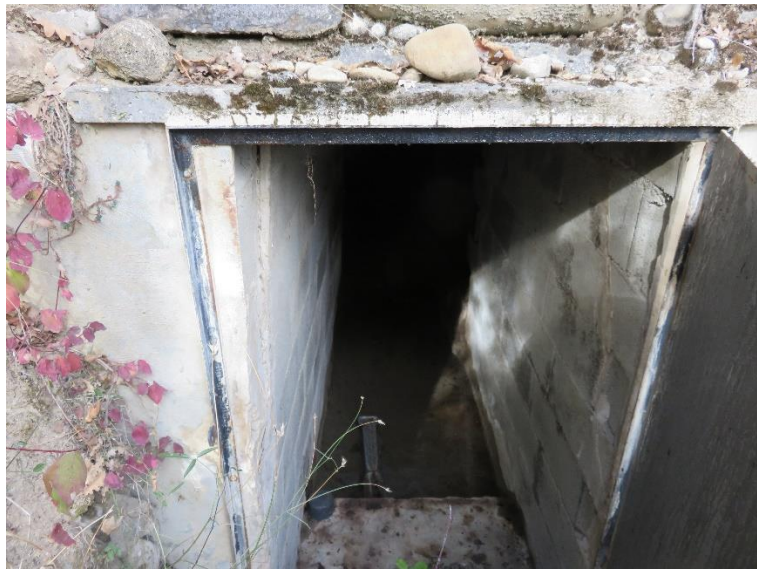
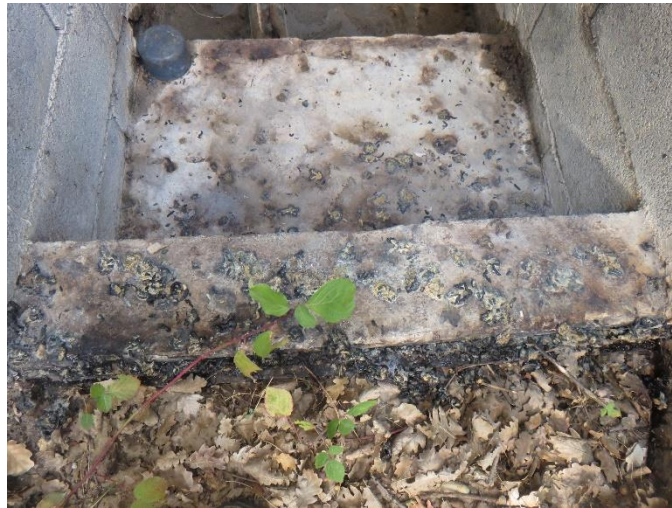
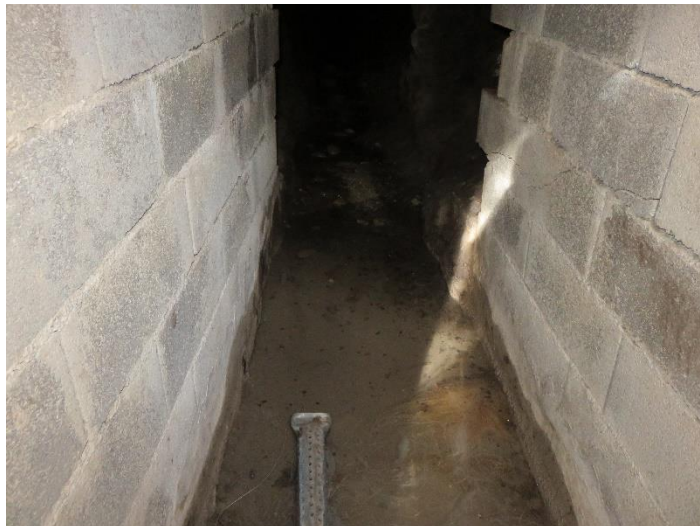
- L'entrée du captage se fait par une porte métallique verrouillée par un cadenas.
- La porte métallique (notamment son intérieur) est dans un état d'usure avancé.
- Il n'y a pas d'aération.
- La structure en parpaing présente des fissures et une forte usure.
- L'effet de l'humidité est marqué sur les infrastructures intérieures du captage.
- Il n'y a pas de trop-plein, seule la vidange est présente. Lors d'un nettoyage ou d'une visite le captage est bypassé.
- La présence de l'eau stagnante et de nombreuses racines.
- La présence d'excréments d'animaux à l'entrée du captage.

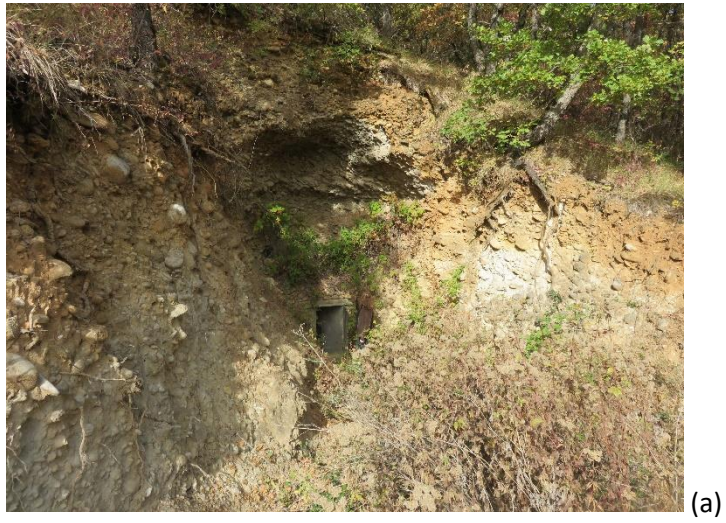
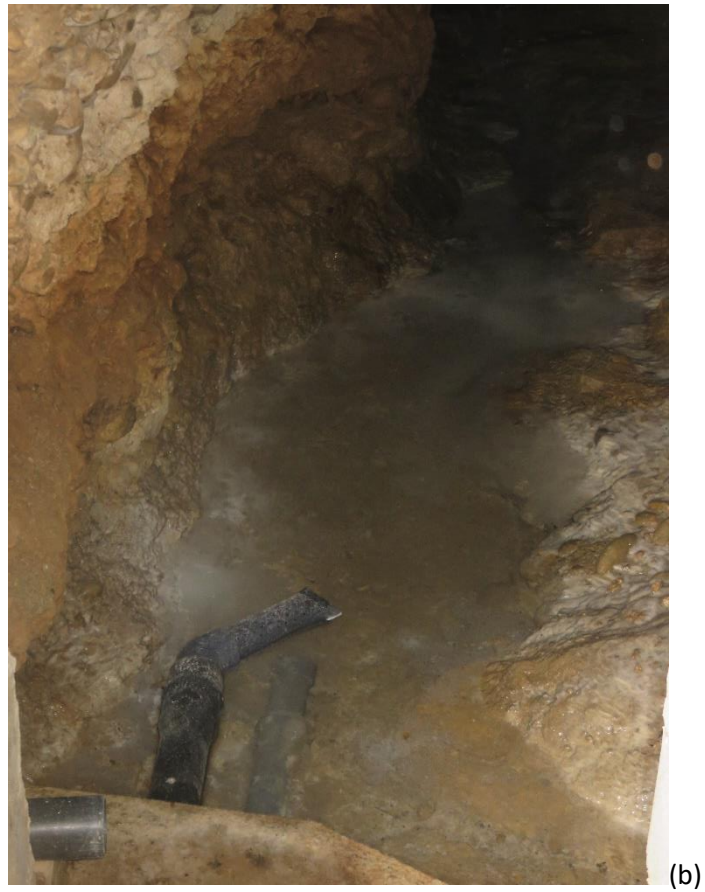
Figure 13 : Photographies (a) : de l'entrée du captage de la source n°5 et (b) de l'intérieur du captage et l'entrée dans la cavité drainante

- L'entrée du captage se fait par une porte métallique verrouillée par une serrure.
- La porte métallique (notamment son intérieur) est dans un état d'usure avancé.
- L'aération sur la porte existe mais elle n'est pas satisfaisante.
- La structure bétonnée présente un état d'usure.
- L'effet de l'humidité est marqué sur les infrastructures intérieures du captage.
- Il n'y a pas de trop-plein, seule la vidange est présente. Lors d'un nettoyage ou d'une visite le captage est biphassé.

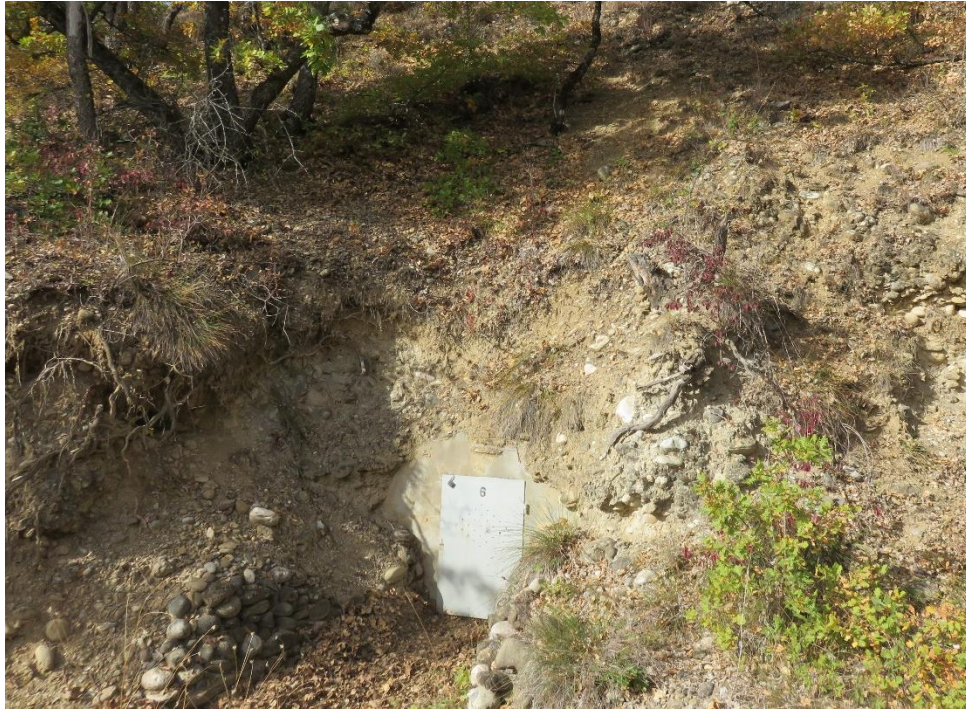
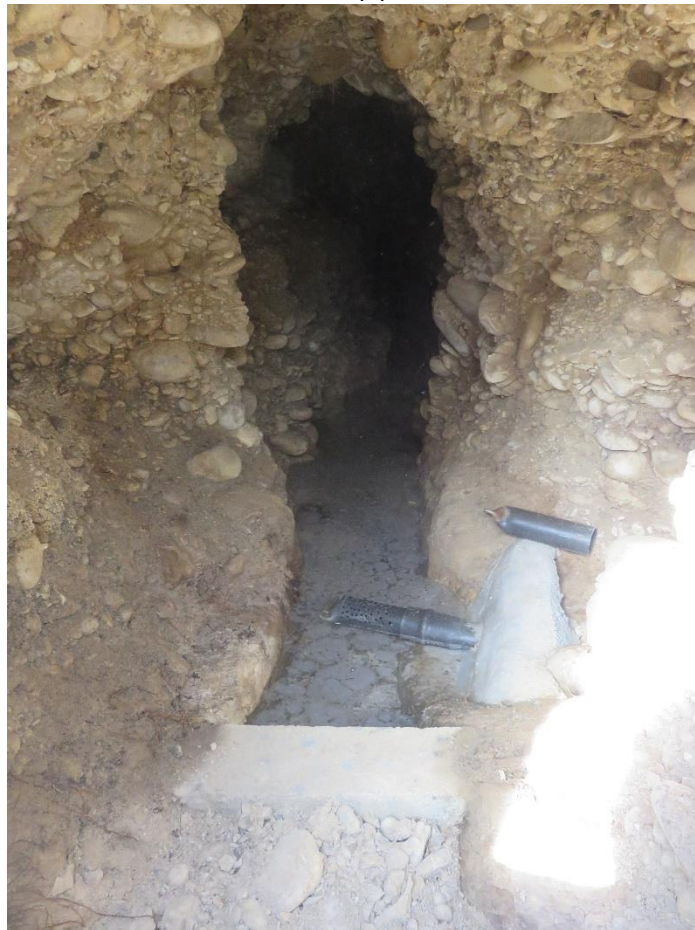
- L'entrée du captage se fait par une porte métallique verrouillée par un cadenas.
- La porte métallique (notamment son intérieur) est dans un état d'usure avancé.
- L'aération sur la porte existe mais elle n'est pas satisfaisante.
- Seuls les contours de la porte présentent une structure béton. La structure béton au niveau du départ des eaux est rudimentaire.
- Il n'y a pas de trop-plein, seule la vidange est présente.

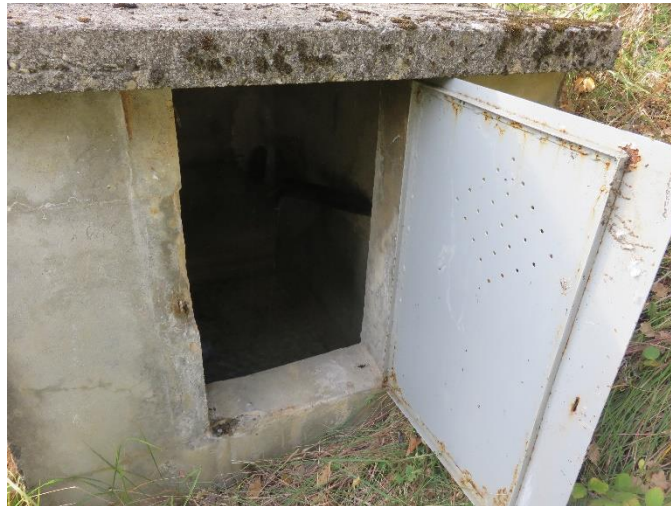
L'ensemble de cette infrastructure est en bonne état. Néanmoins la porte métallique du regard est en état d'usure important et l'aération présente n'est pas satisfaisante (cf. Figure 15).

Figure 15 : Photographie de l'entrée du regard de réunion des eaux issues des sources n°5 et n°6.

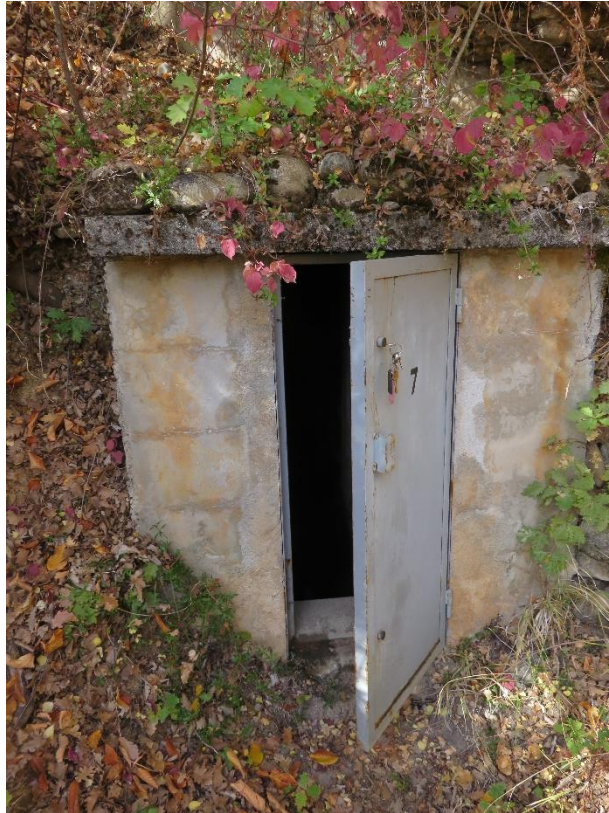
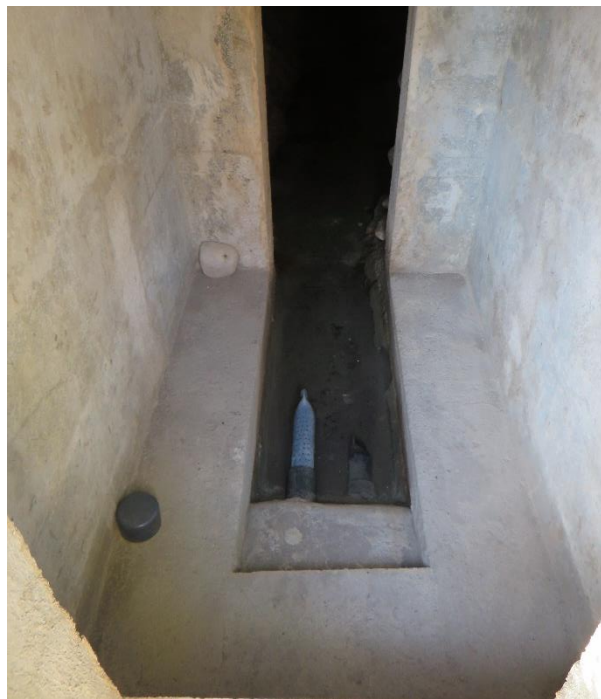
- L'entrée du captage se fait par une porte métallique verrouillée par une serrure.
- La porte métallique (notamment son intérieur) est dans un état d'usure avancé.
- Il n'y a pas d'aération.
- La structure bétonnée présente est un état d'usure.
- L'effet de l'humidité est marqué sur les infrastructures intérieures du captage.
- Il n'y a pas de trop-plein, seule la vidange est présente. La vidange est immergée contrairement à la conduite de départ des eaux.

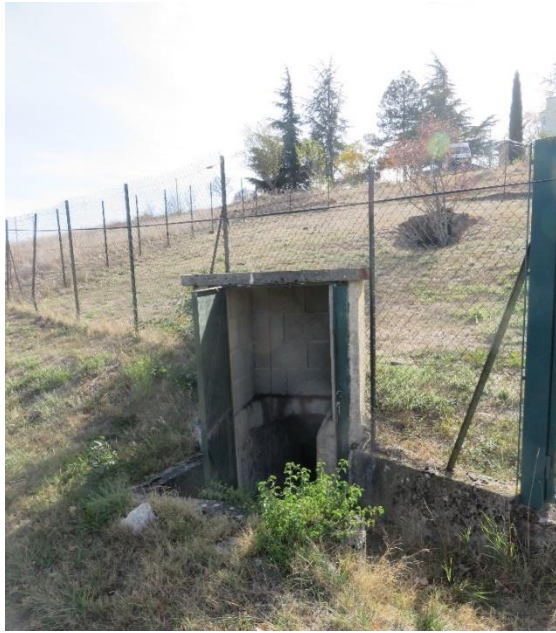
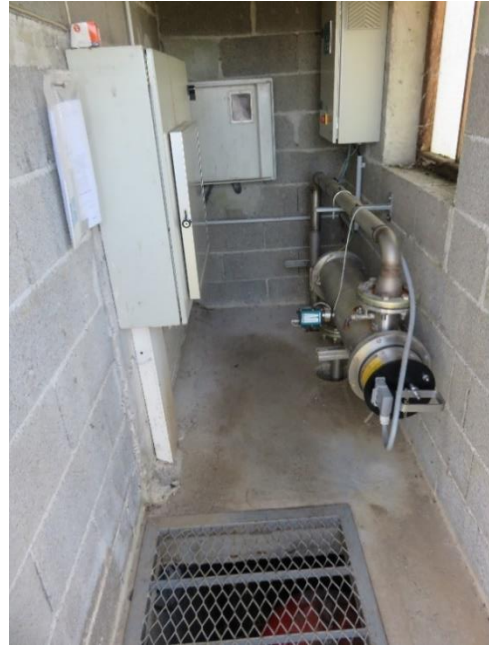
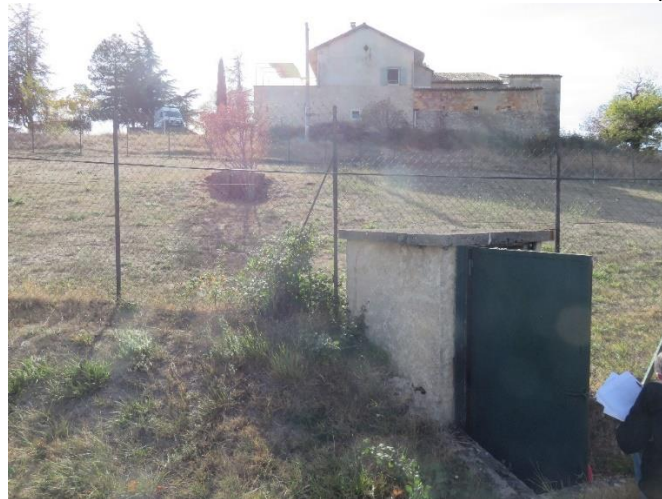
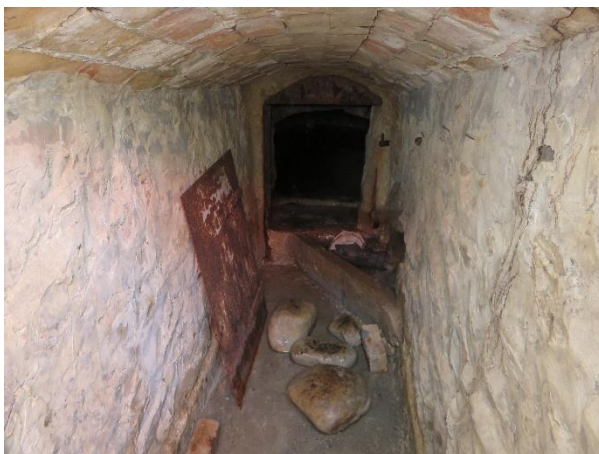
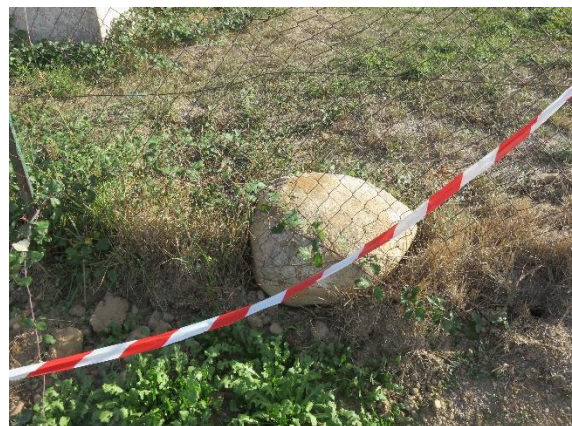
Le problème soulevé par la commune est une forte surpression lors du fonctionnement des pompes et de l'alimentation directe dans le réseau de distribution. Ces pompes tournent en moyenne 4h30 par jour. Lors d'étiages exceptionnels les pompes sont d'avantage sollicitées afin de garder un niveau d'eau suffisant dans le réservoir des Mazans (ce dernier étant également alimenté par le réservoir des Œufs).

2. La porte du regard doit être changée avec une porte fabriquée d'un matériel moins corrosif par l'humidité.
3. L'entrée du regard doit être complètement imperméabilisée.

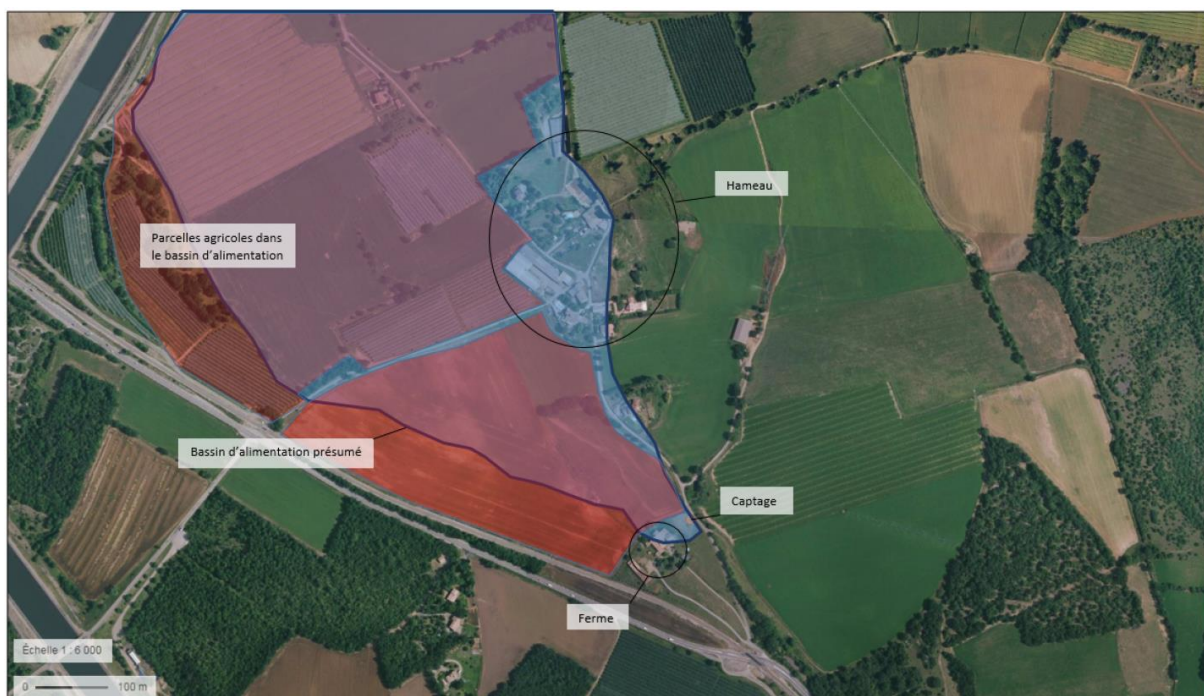
Figure 21 : Aire d'alimentation potentielle de la source de Cadovi (en bleu) et parcelles cultivées (en rouge) (d'après Saunier Infra, 2017).

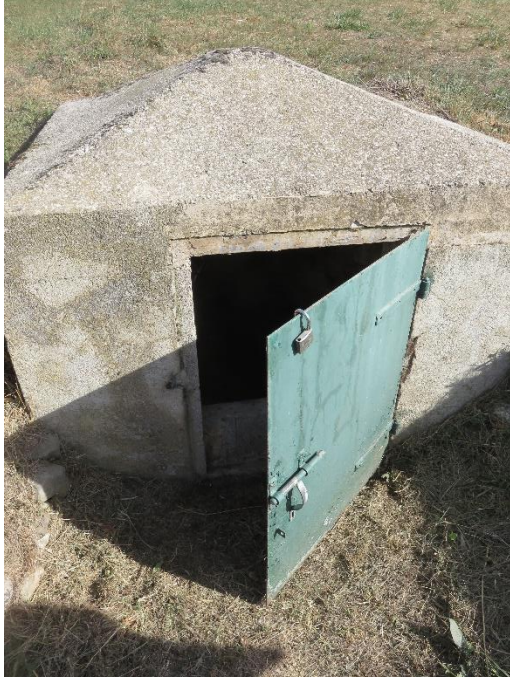
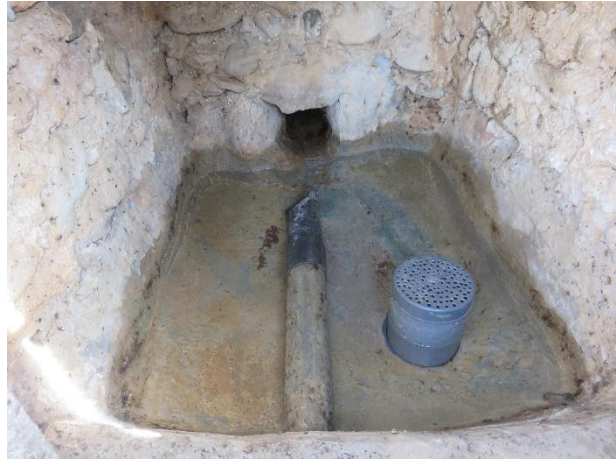
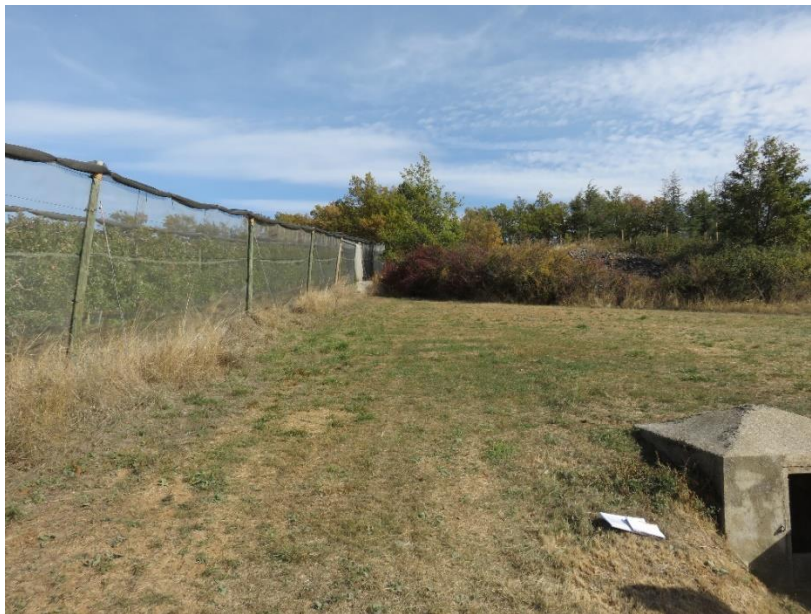
- Malgré une légère altération des matériaux, le regard de captage de la source de Châtaignier présente un bon état général intérieur et extérieur.
- Le captage ne présente pas de périmètre grillagé. La protection du captage est insatisfaisante.
- L'accès au captage se fait par une porte métallique verrouillée à l'aide d'un cadenas.
- L'état de la porte d'entrée est en état d'usure.
- L'ouvrage est dépourvu d'aération.
- La vidange est présente et fait également office de trop-plein. Son exutoire se trouve en contre bas du chemin carrossable.

1. L'entretien et la réparation des quelques points d'usure de la structure du regard.
2. Après la mise en place effective des périmètres de protection présentés ci-dessous, et pendant au moins un an, il faudra réaliser un suivi régulier (tous les 3 à 6 mois) de la qualité des eaux de la source du Châtaignier afin d'évaluer l'efficacité de ces périmètres.

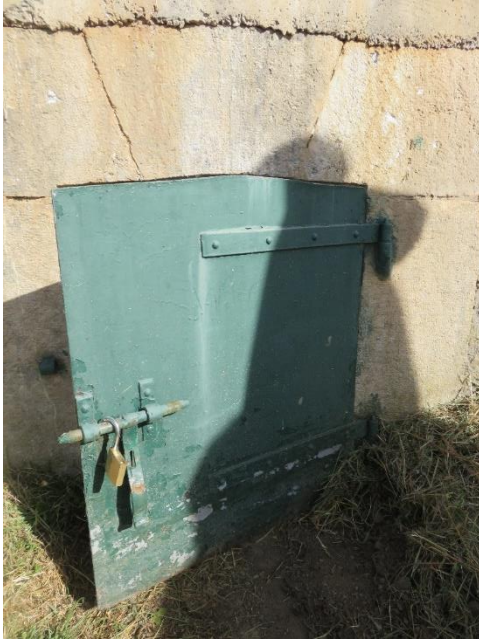
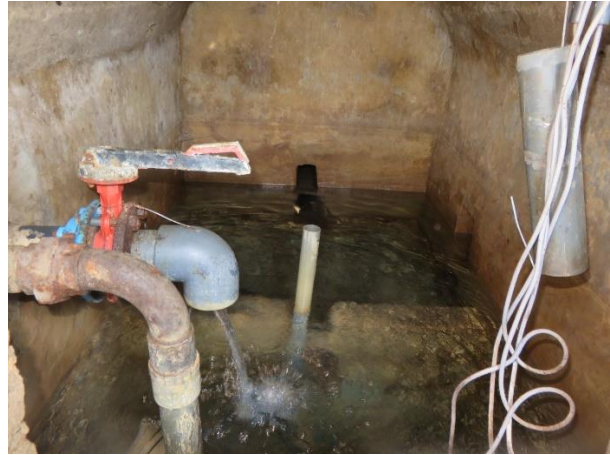
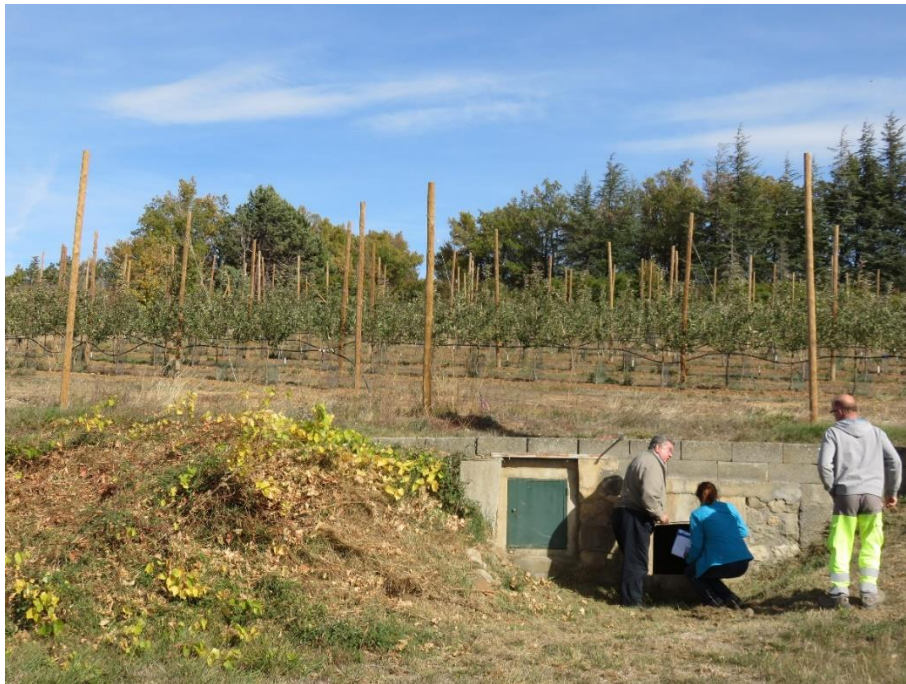
- Malgré une légère altération des matériaux, le regard de captage de la source de Châtaignier présente un bon état général intérieur et extérieur.
- Les éléments mécaniques présents dans le captage présentent une corrosion. C'est notamment le cas d'un tuyau acier rouillé sur lequel est présent un manchon en PVC directement raccordé à une pompe qui ne fonctionne plus aujourd'hui.

- Les terrains agricoles sont directement exploités au niveau des drains.

3. Le nettoyage et si besoin le remplacement de canalisations présentant de traces d'altération.
4. Le nettoyage du captage de toute pièce non utilisé (ex. câbles électriques, pompes immergé, etc).
5. Après la mise en place effective des périmètres de protection présentés ci-dessous, et pendant au moins un an, il faudra réaliser un suivi régulier (tous les 3 à 6 mois) de la qualité des eaux de la source des Armands afin d'évaluer l'efficacité de ces périmètres.

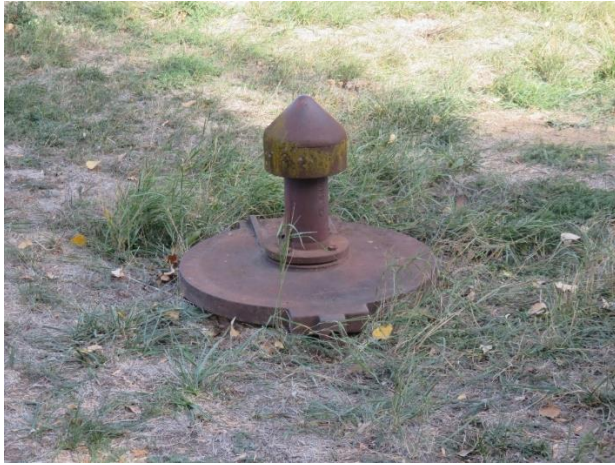
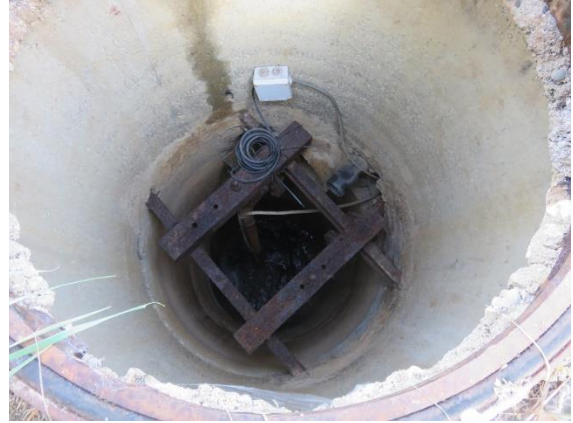
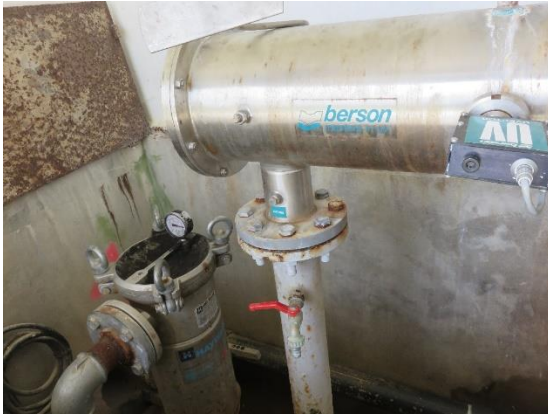
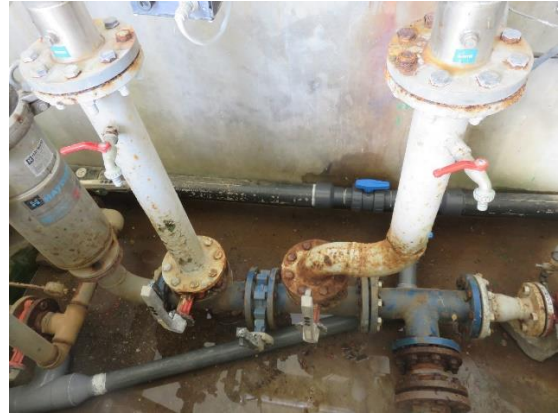
- Depuis sa réalisation dans les années 1970 le puits n'a pas été entretenu correctement.
- L'intérieur du captage présente un bon état général malgré un trou dans le béton (canalisation béton détruite) au niveau de la conduite de départ d'une pompe immergée.
- La structure acier de l'installation ainsi que les conduites acier présentent une légère corrosion.
- Le captage présente déjà un périmètre grillagé. L'accès à ce dernier se fait par un portail métallique verrouillé.
- L'intérieur du périmètre grillagé est bien entretenu et exempt de tout usage. Le bâtiment de la station de pompage est également en bon état d'exploitation.
- La tête du puits n'est pas conforme à la réglementation en vigueur. Le capot n'est pas imperméable et il y a un fort risque de pénétration des eaux de ruissellement.
- Le bâtiment de la station du pompage est en bon état général.

9. Après la mise en place effective des périmètres de protection présentés ci-dessous, et pendant au moins un an, il faudra réaliser un suivi régulier (tous les 3 à 6 mois) de la qualité des eaux du puits des Armands afin d'évaluer l'efficacité de ces périmètres.

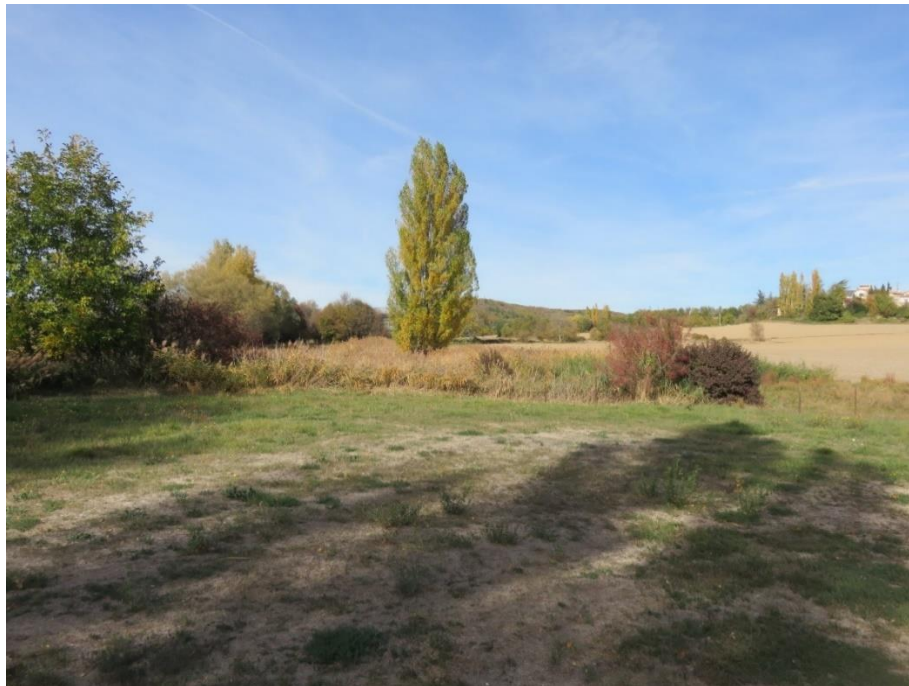
Le captage et la station de pompage sont à l'intérieur d'une aire clôturée. L'intérieur du périmètre grillagé est bien entretenu et exempt de tout usage. Il est important de mentionner la présence d'une zone humide au nord de ce périmètre (**cf. Figure 30**). Compte tenu de la proximité avec le captage des circulations d'eau sont à considérer.

Lors d'un évènement pluvieux exceptionnel le ruisseau en limite de parcelle grillagée peut déborder. La tête du puits des Armands n'est pas étanche.

Figure 30 : Vue vers le nord depuis le puits des Armands. On distingue la zone humide en amont piézométrique à la limite de la zone clôturée.

La délimitation du périmètre de protection immédiate (PPI) sera établie comme il est illustré dans les **Figure 32** et **Figure 33**. Outre que la parcelle actuellement grillagée, il faudra également grillager la zone humide, située dans la parcelle 236, section AM, de la commune de Mison et maintenir son état naturel.

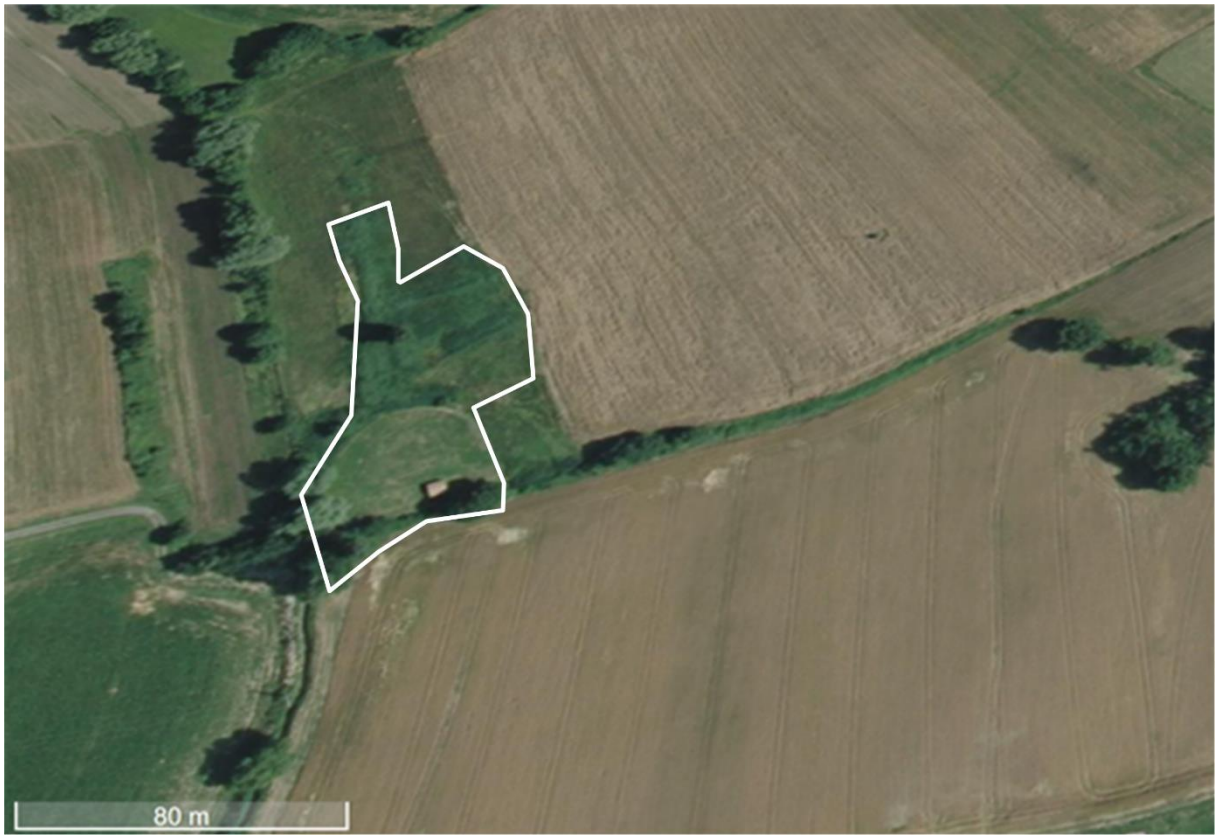
Figure 32 : Périmètre de Protection Immédiate (PPI), Périmètre de Protection Rapprochée n°1 (PPR1) et Périmètre de Protection Rapprochée (PPR2) pour le puits des Armands.

Figure 33 : L'emplacement du Périmètre de Protection Immédiate pour le puits des Armands sur fond de photo aérienne.

- Il faudra limiter à l'existant le pacage/pâturage et l'épandage de produits organiques.
- Il faudra réduire l'épandage de produits chimiques aux stricts besoins (méthodes de lutte raisonnée).
- L'exécution de tout nouveau forage, puits ou captage dont l'eau est destinée à un usage domestique ou agricole devra être soumise à l'avis des autorités sanitaires départementales.
- Toute nouvelle construction sera soumise, avant sa réalisation, à l'avis des autorités sanitaires départementales pour le rejet des effluents.
