COMMUNE DE MISON

AVIS D'HYDROGEOLOGUE AGREE

la mise en conformité des ressources en eau destinée à la consommation humaine de la commune de Mison pour les captages des Paluds, de Cadovi, du Châtaignier, des Armands et du puits des Armands et les études préliminaires du captage de Généllys.

19 décembre 2017

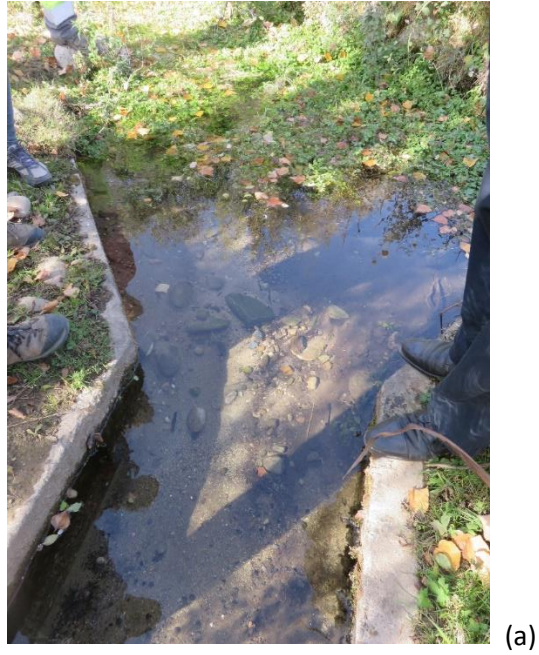
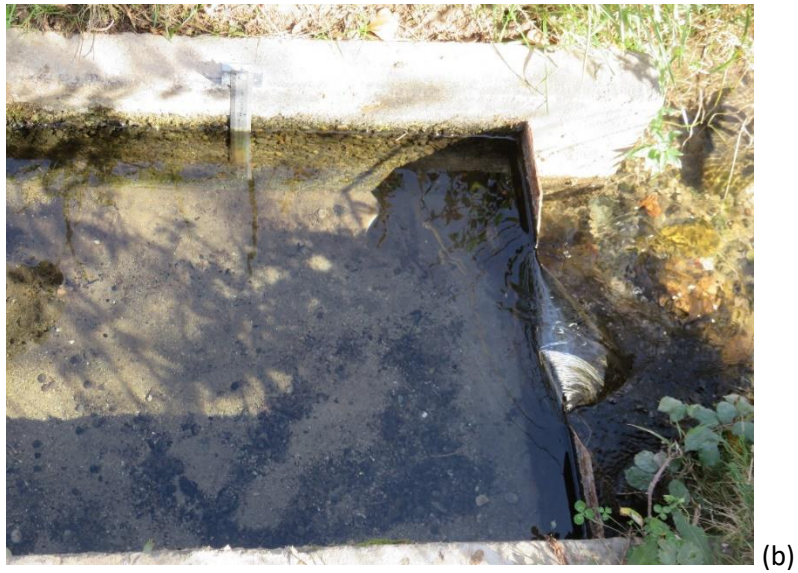
Figure 36 : Photographies (a) de la source de Généllys et (b) de la station de jaugeage.

En captant 70 % de l'eau de la source, moins de ce qui est demandé par la réglementation en vigueur, nous pouvons envisager un captage d'eau produisant environ **7 l/s soit 252 m3/j**.
