Dossier d'autorisation environnementale pour la "Protection des pylônes de l'axe Boutre-Tavel"

Pylone n° : 64

Date: Juin 2019 016 - 45432

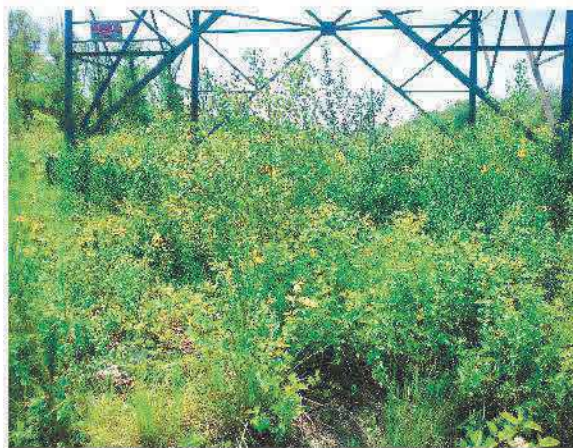
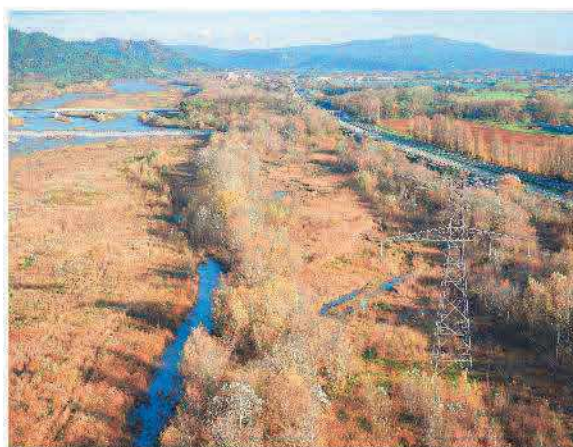
Prises de vue

Type pylône :	treillis
Profondeur fondation :	9,5m
Type protection :	sans - tapis en enrochements 5m autour du pylone
Année de protection :	
Commune d'implantation :	Meyrargues
Interactions potentielles avec d'autres ouvrages :	Autoroute A51(180m)

Comment est fondée la protection ?
Jugée Inefficace si uniquement superficielle

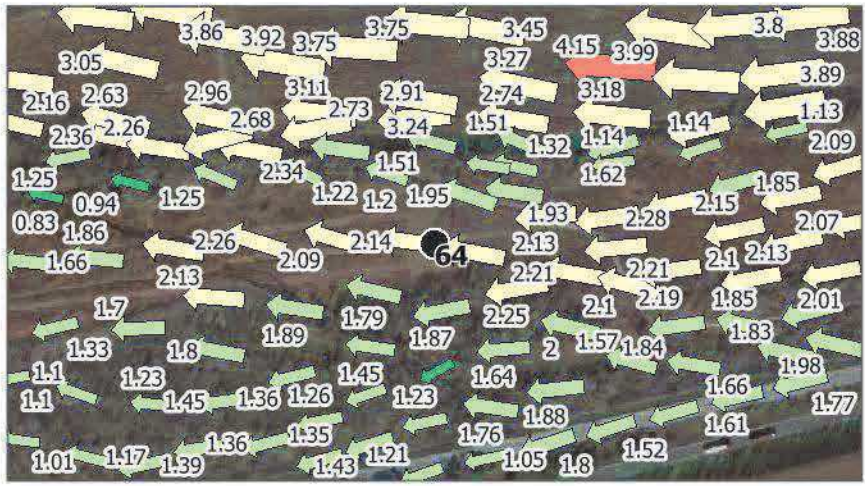
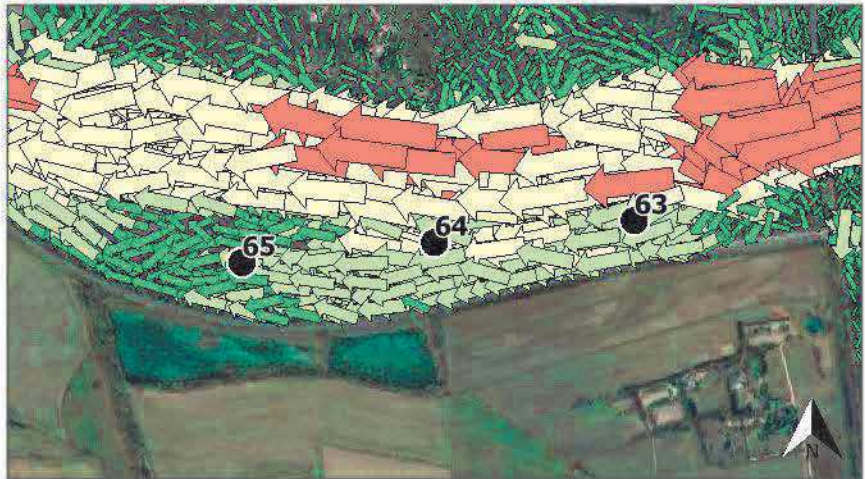
Cartographie des écoulements

- Risque hydraulique : très fort
- Risque morphologique : modéré
- Risque rupture : non concerné

Résultats modélisation
(source SMAVD) - vitesse m/s

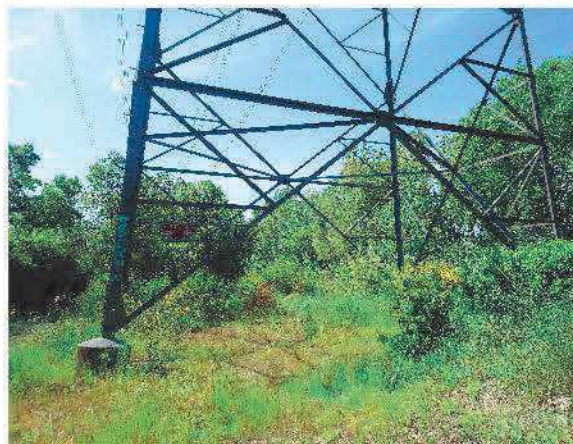
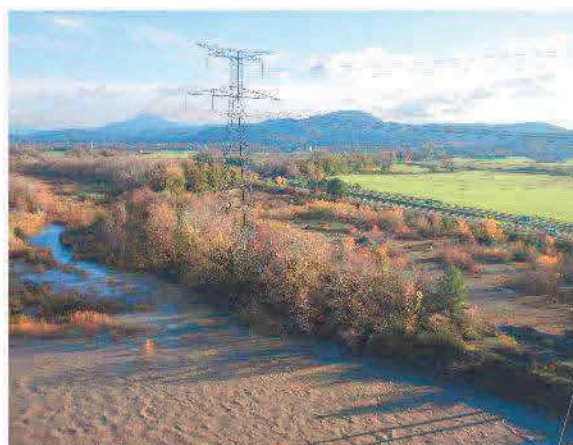
Prises de vue

Type pylône : treillis

Profondeur fondation : P1:10m, P2:12m, P3,4:11m

Type protection :
Enrochement -fruit 2/1-sabot amont non visible

Année de protection : ancien

Diamètre de bloc maximal 120 cm
Diamètre de bloc minimal 20 cm

Opérationnelle mais à surveiller au fil des crues

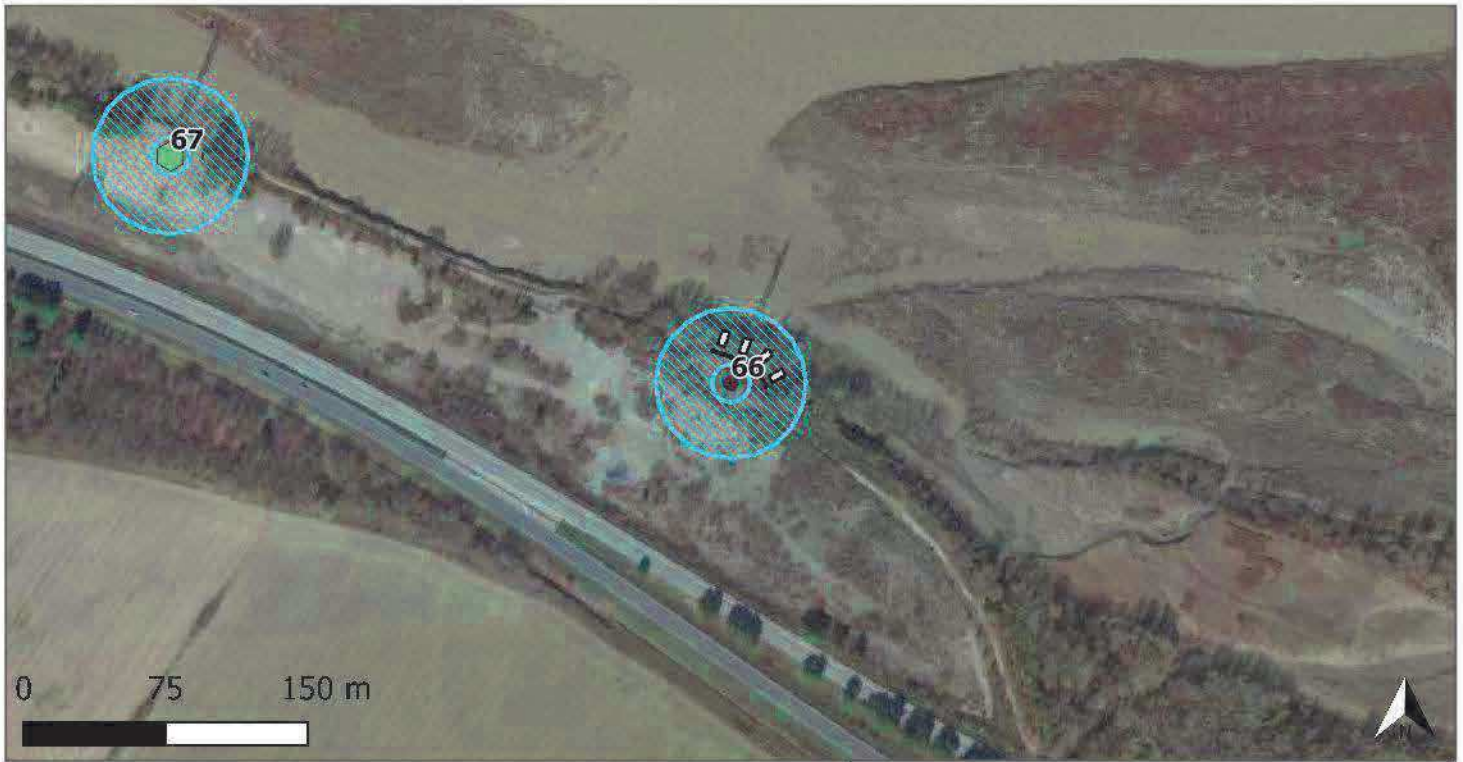
Coupe type

Type de travaux prévus : E *
Année prévisionnelle : 2020

Fondation spéciale		Emprise SOL2
	Protection existante		Epis existant (hors Maîtrise d'Ouvrage RTE)
	Emprise SOL1		Epis projeté

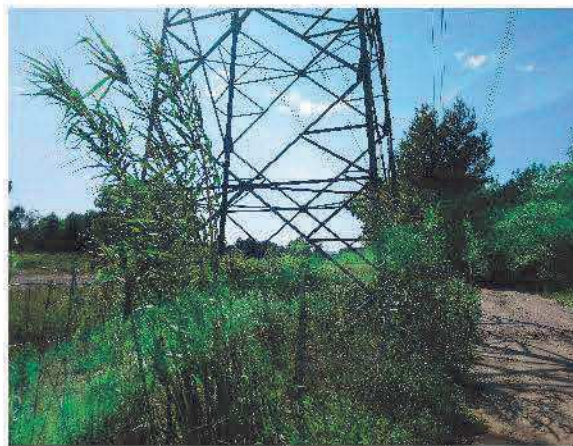
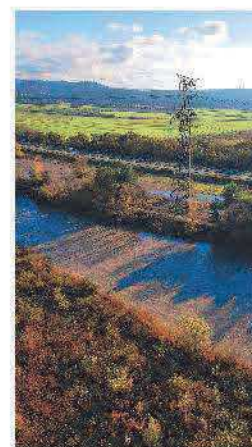
Prises de vue

Type pylône :	treillis
Profondeur fondation :	8m
Type protection :	Fondations spéciales (2019)
Année de protection :	2016
Commune d'implantation :	Meyrargues
Interactions potentielles avec d'autres ouvrages :	Autoroute A51(100m)

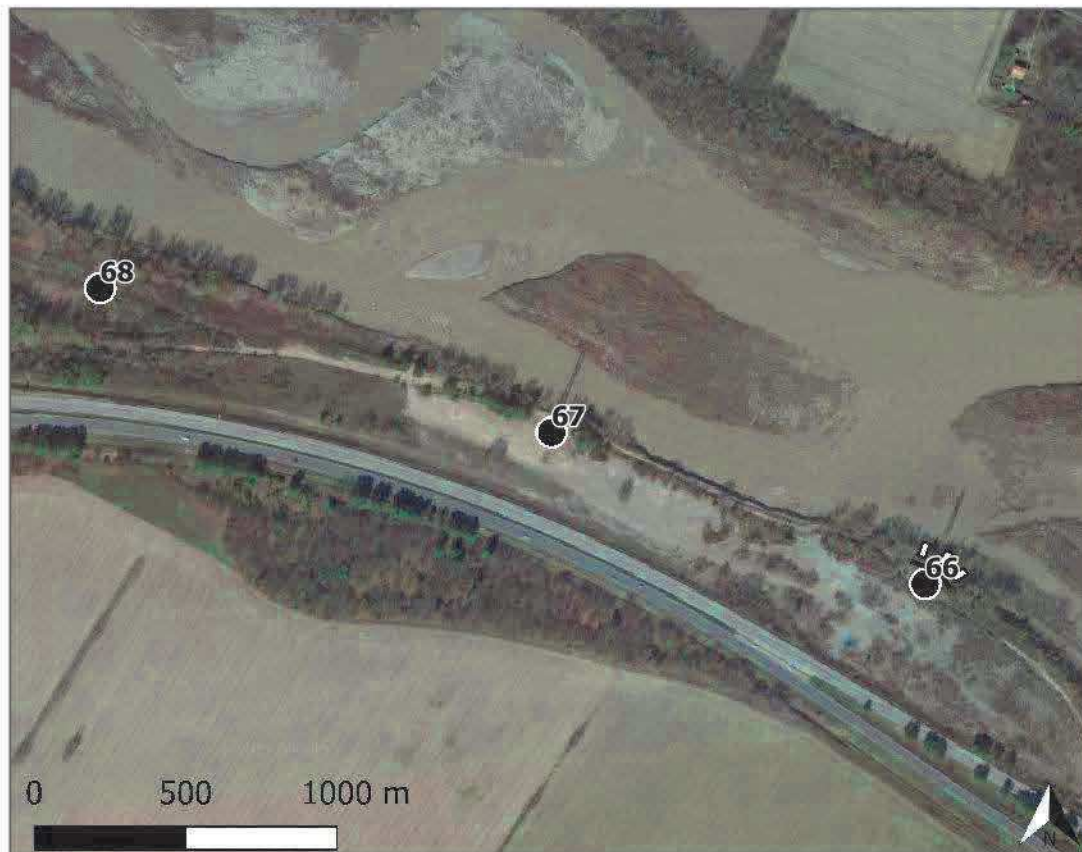
Localisation des enrochements existants

Protection existante
	Pylones (n°)
	Epis existant (hors Maîtrise d'Ouvrage RTE)

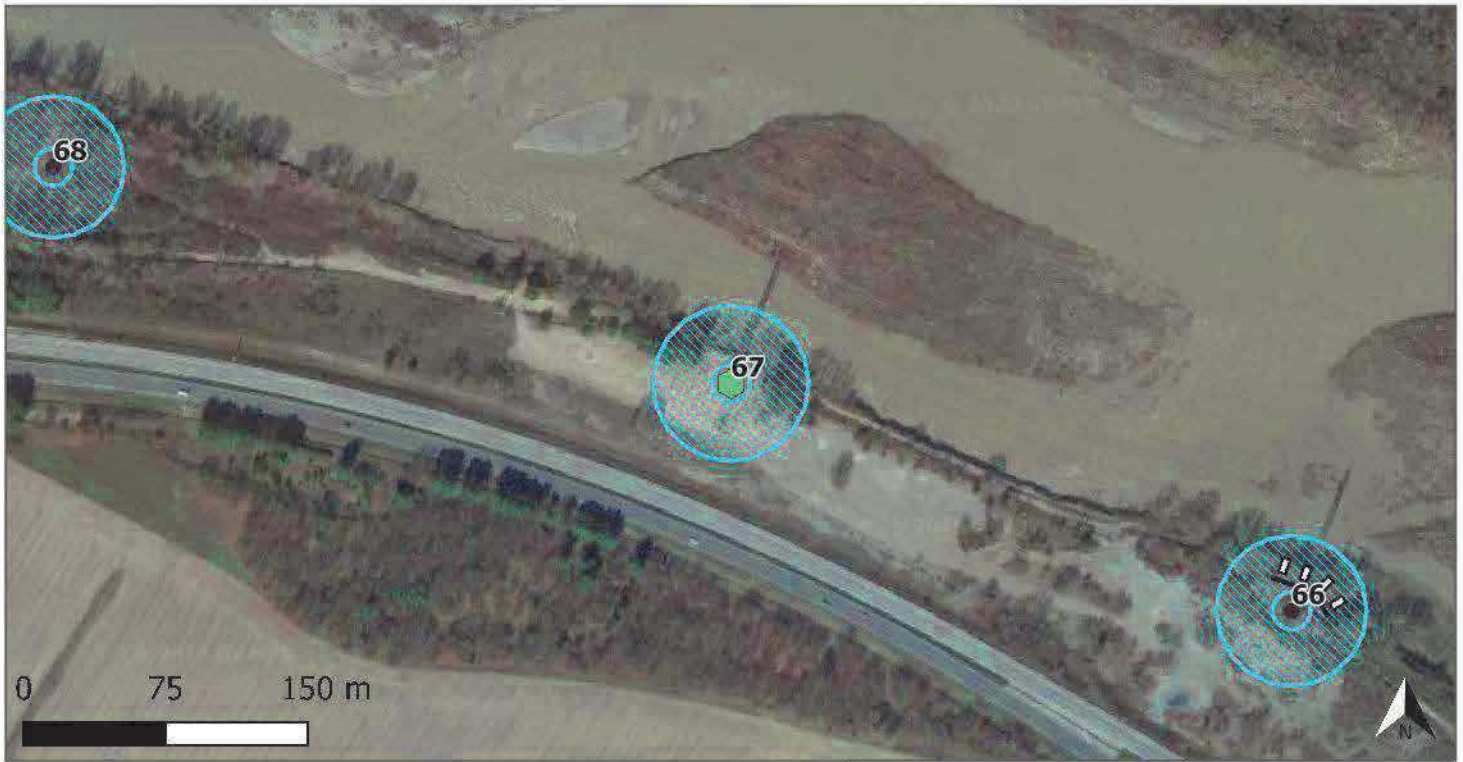
Type de travaux prévus : E&FS *
Année prévisionnelle : 2019 et 2020

Fondation spéciale		Emprise SOL2
	Protection existante		Epis existant (hors Maîtrise d'Ouvrage RTE)
	Emprise SOL1		Epis projeté

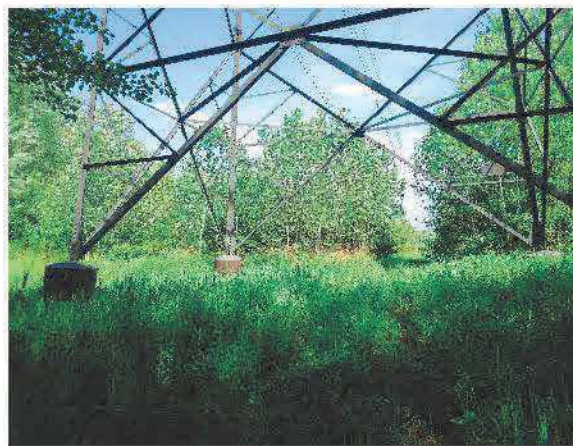
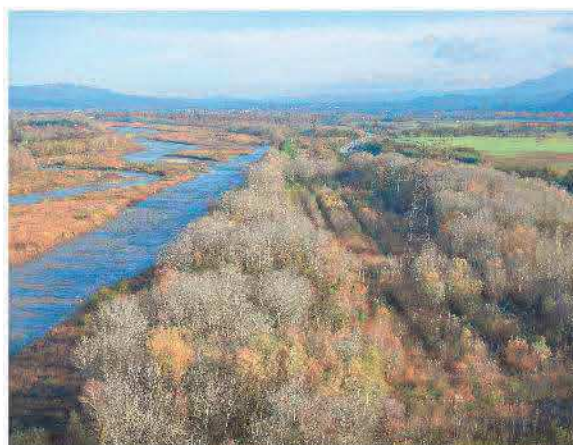
Prises de vue

Type pylône :	treillis
Profondeur fondation :	8m
Type protection :	sans
Année de protection :	
Commune d'implantation :	Meyrargues
Interactions potentielles avec d'autres ouvrages :	Autoroute A51(320m)

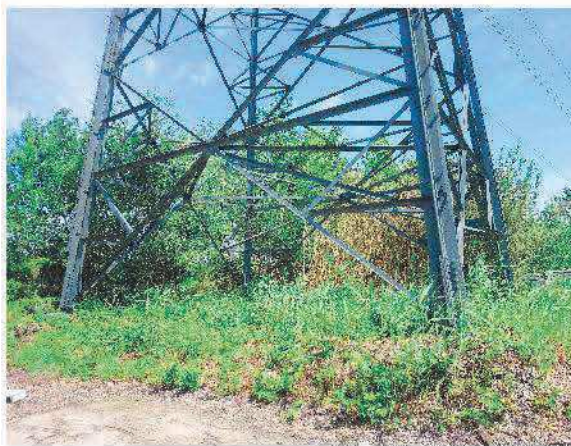
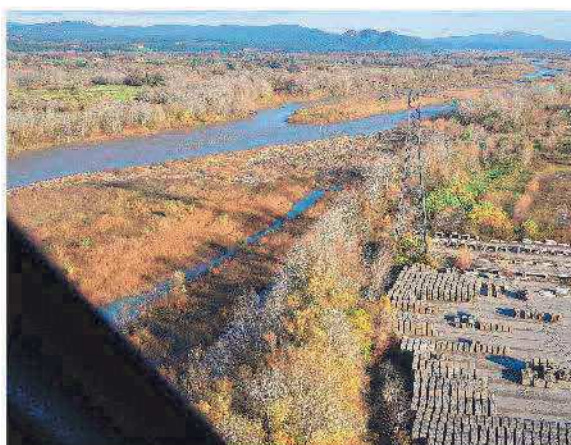
Prises de vue

Type pylône :	treillis
Profondeur fondation :	13m
Type protection :	sans
Année de protection :	
Commune d'implantation :	Meyrargues
Interactions potentielles avec d'autres ouvrages :	aucun

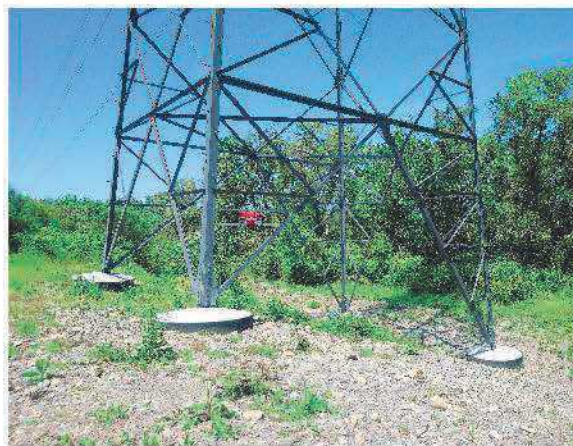
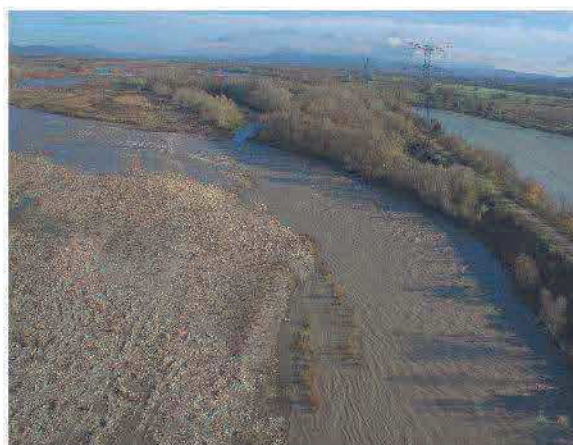
Prises de vue

Type pylône :	treillis
Profondeur fondation :	Fondations spéciales réalisées en 2018
Type protection :	Epis à l'aval du pylone (blocométrie 20 à 120cm-présence possible d'un petit sabot-hauteur 4.5m-largeur 4 à 5m)
Année de protection :	ancien
Commune d'implantation :	Le Puy-Sainte-
Interactions potentielles avec d'autres ouvrages :	aucun

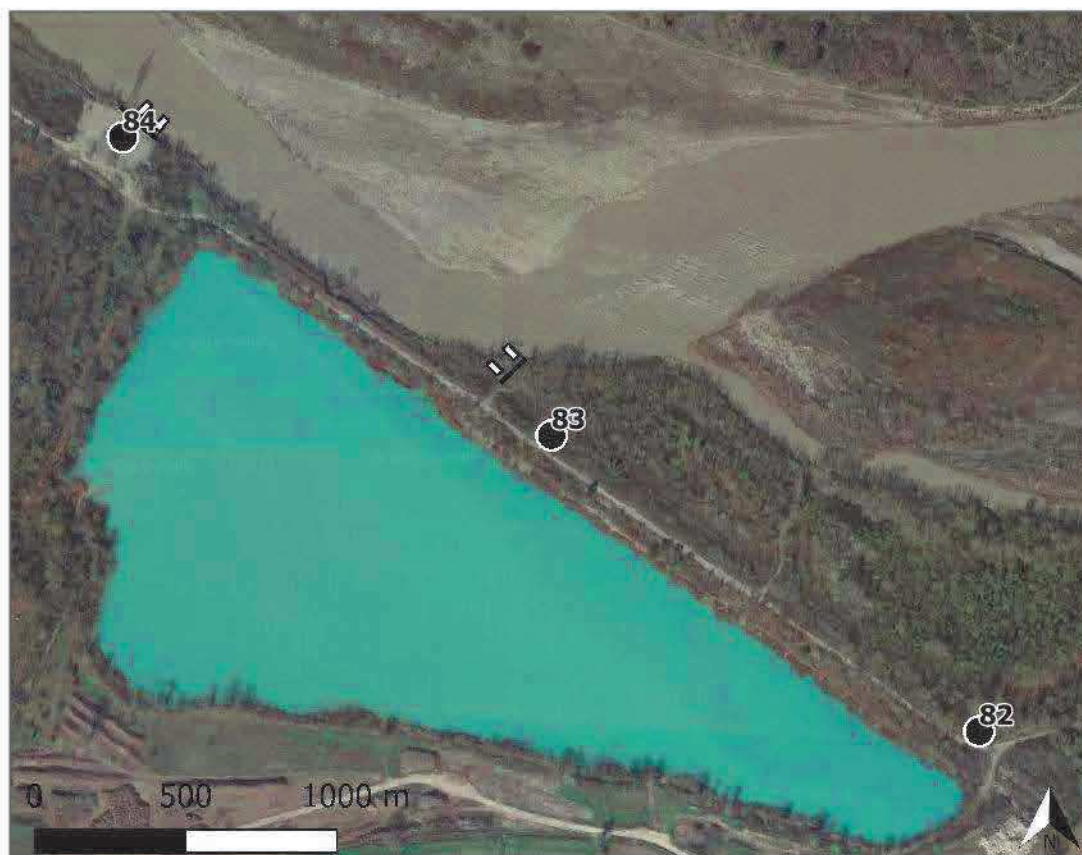
Localisation des enrochements existants

Protection existante
	Pylones (n°)
	Epis existant (hors Maîtrise d'Ouvrage RTE)

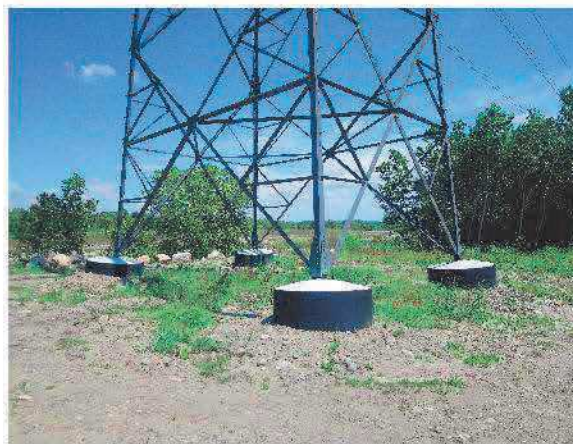
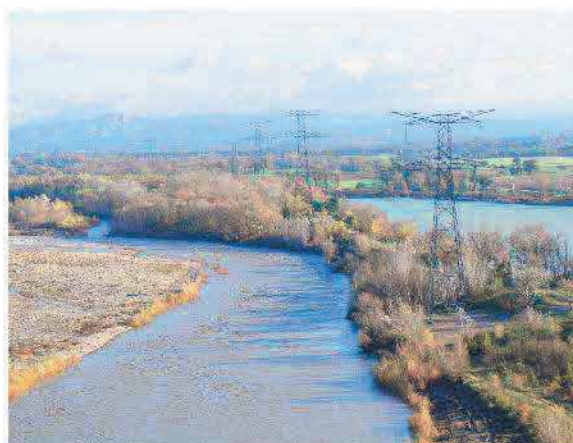
Prises de vue

Type pylône :	treillis
Profondeur fondation :	Fondations spéciales réalisées en 2018
Type protection :	Enrochement -fruit 3/2-sabot ayant été sollicité- imbrication des blocs moyenne-tapis en enrochement suspecté à l'amont
Année de protection :	2017
Commune d'implantation :	Le Puy-Sainte-
Interactions potentielles avec d'autres ouvrages :	aucun

Inefficace à reprendre

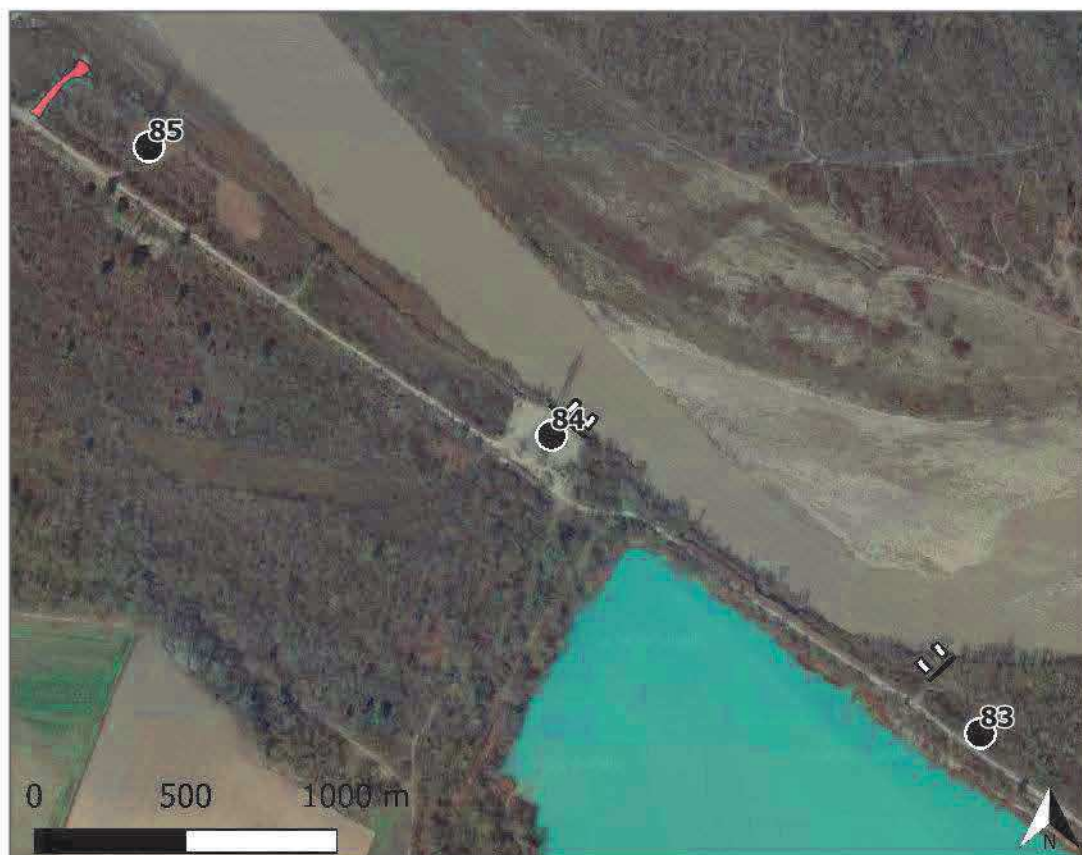
Localisation des enrochements existants

Protection existante
	Pylones (n°)
	Epis existant (hors Maîtrise d'Ouvrage RTE)

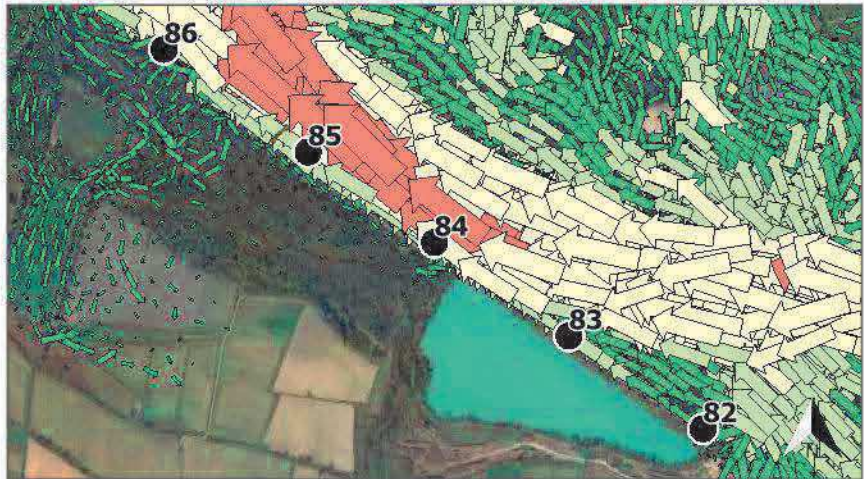
Cartographie des écoulements

Résultats modélisation (source SMAVD) - vitesse m/s

- ↑ 0 - 1
- ↑ 2 - 4
- ↑ 1 - 2
- ↑ > 4

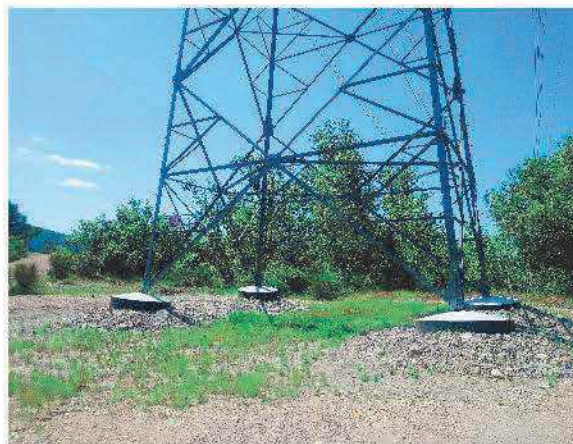
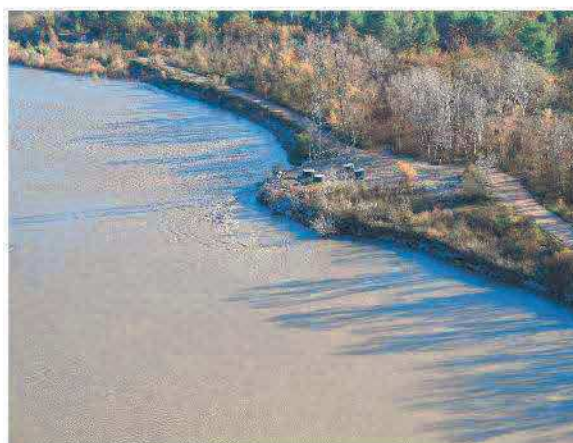
Prises de vue

Type pylône :	treillis
Profondeur fondation :	Fondations spéciales réalisées en 2018
Type protection :	Epis à l'aval du 85 (enrochement libre en tête d'épis sinon en remblais-blocométrie de 80 à 150cm- fruit 3/2 à 1/1-largeur 4m-protection opérante)
Année de protection :	
Commune d'implantation :	Le Puy-Sainte-
Interactions potentielles avec d'autres ouvrages :	aucun

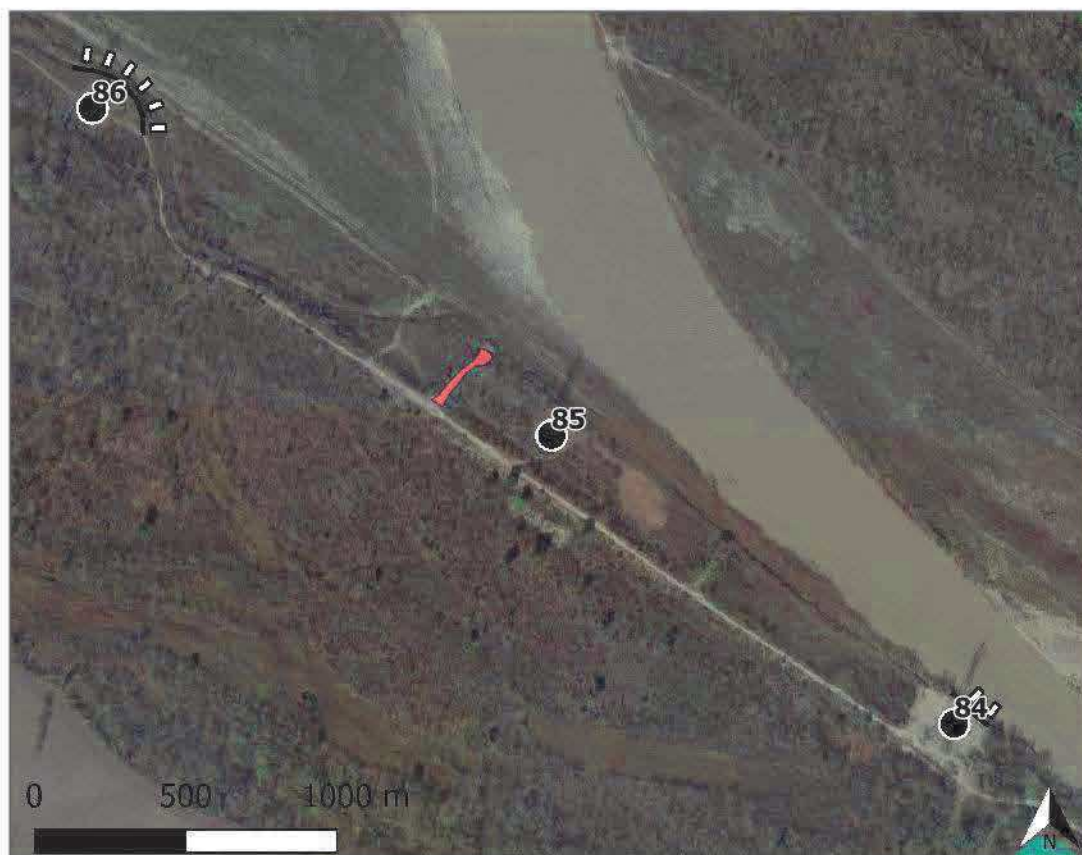
Localisation des enrochements existants

Protection existante

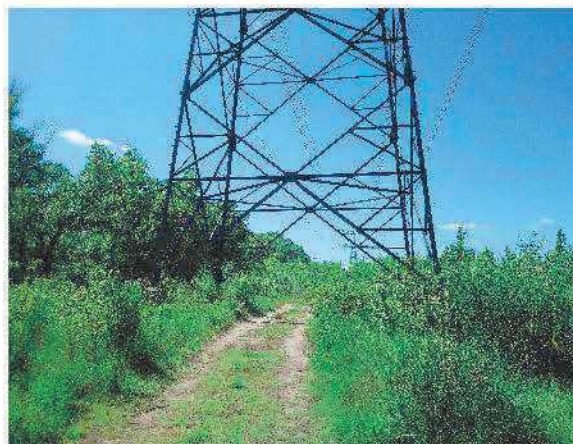
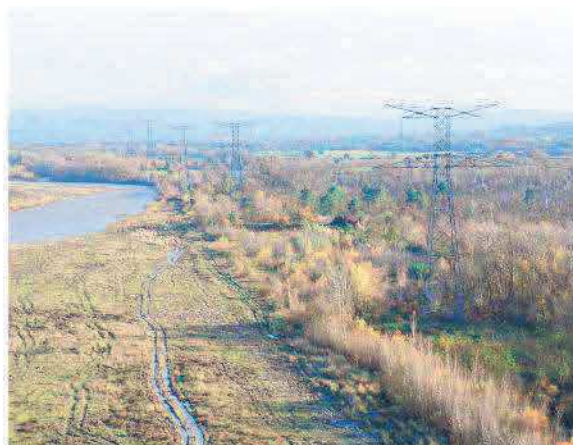
Prises de vue

Type pylône : treillis

Profondeur fondation : P1:6m, P2,3:8m, P4:7m

Enrochements de protection du chemin à l'amont direct du pylone-talus 2/1-hauteur 3m-raccordement possible avec la protection du pylone

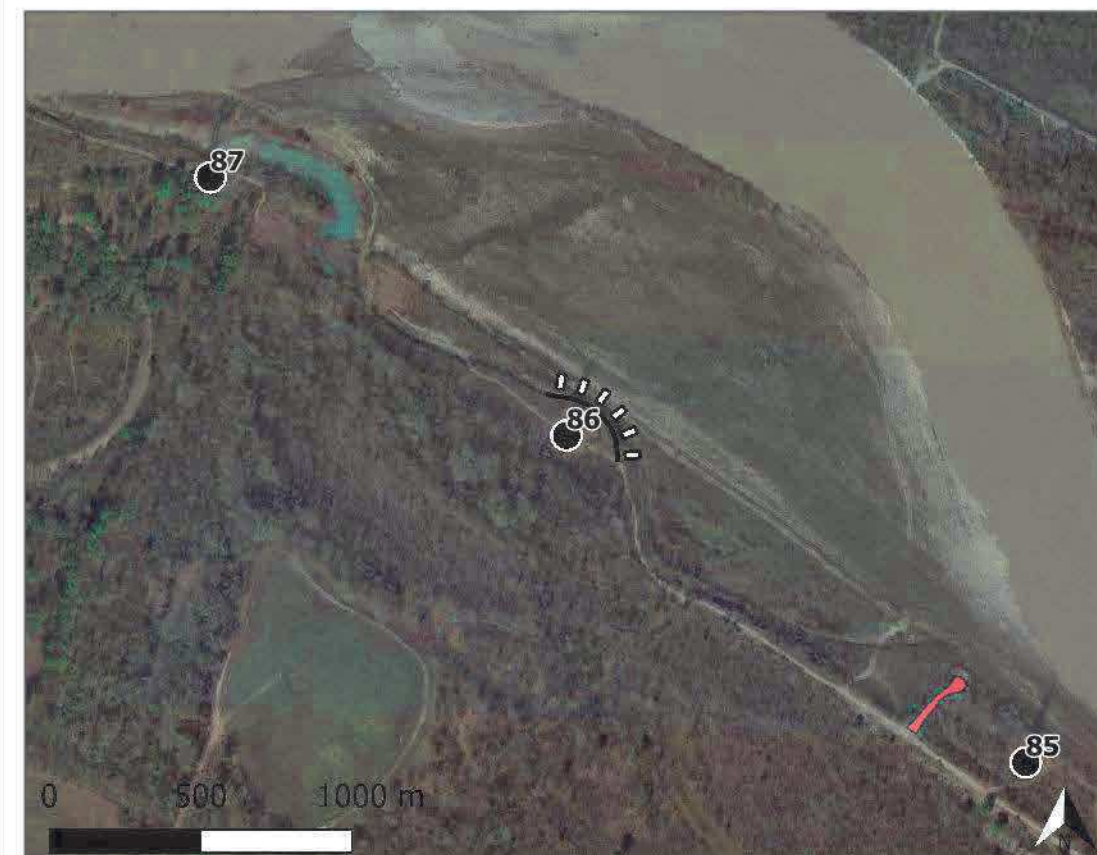
Localisation des enrochements existants

Linéaire de protection :

Dans le DPF :

Oui

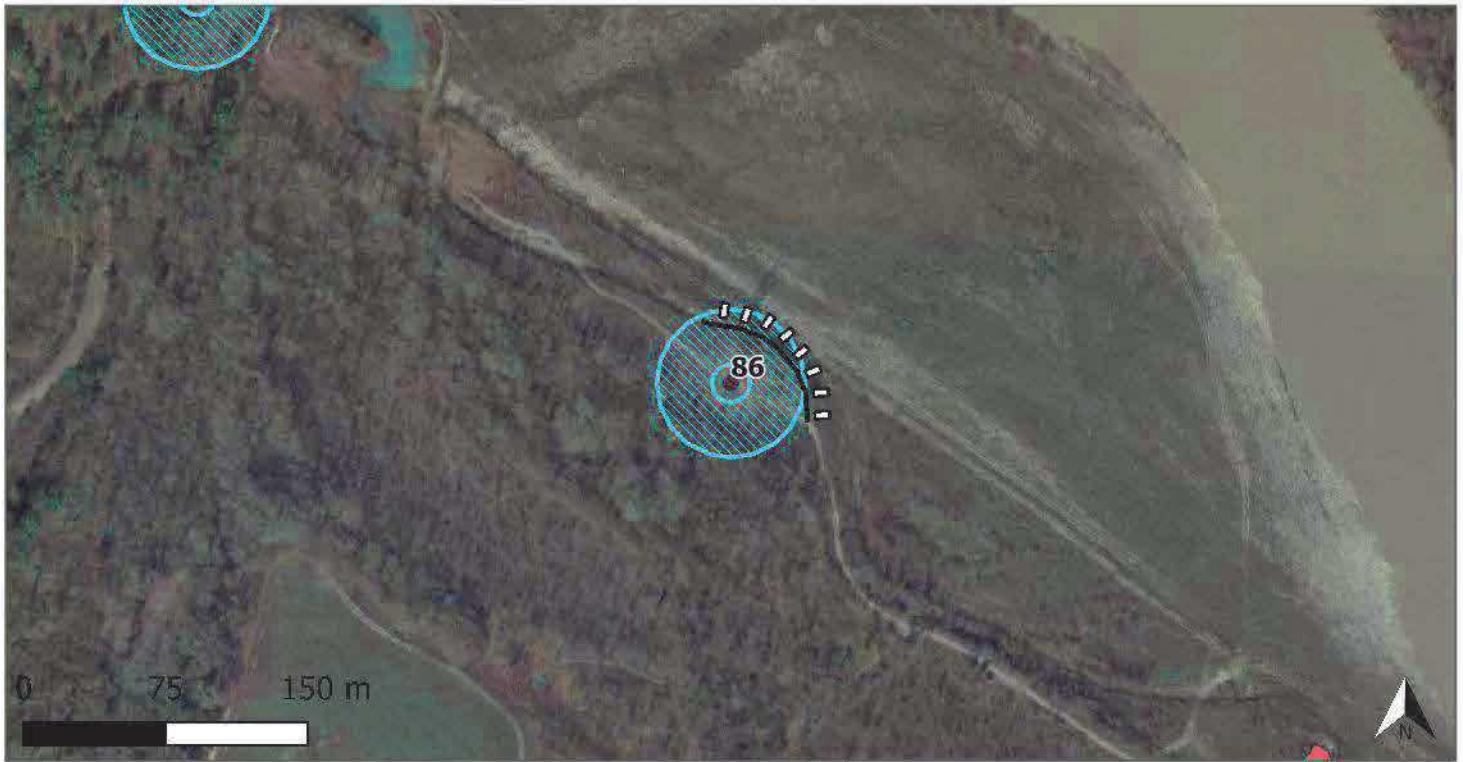
Type de travaux prévus : E *
Année prévisionnelle : 2021

Fondation spéciale		Emprise SOL2
	Protection existante		Epis existant (hors Maîtrise d'Ouvrage RTE)
	Emprise SOL1		Epis projeté

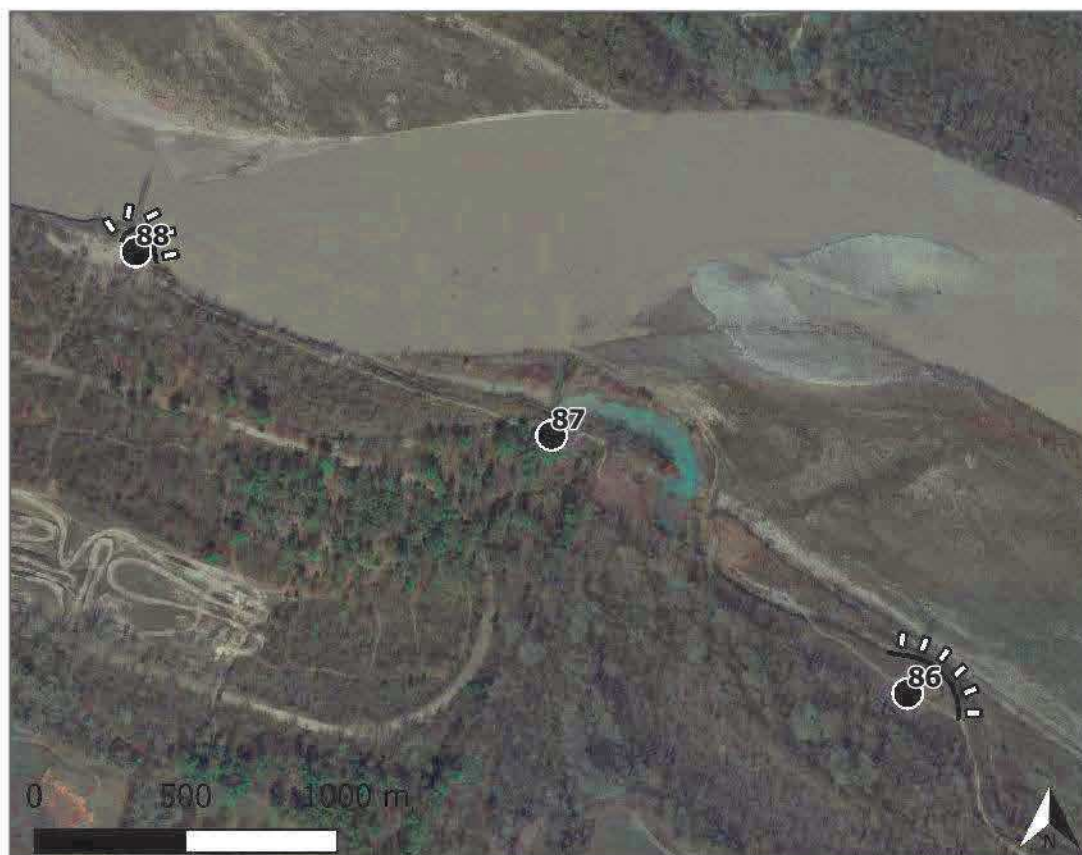
Localisation des enrochements existants

Linéaire de protection :

Dans le DPF :

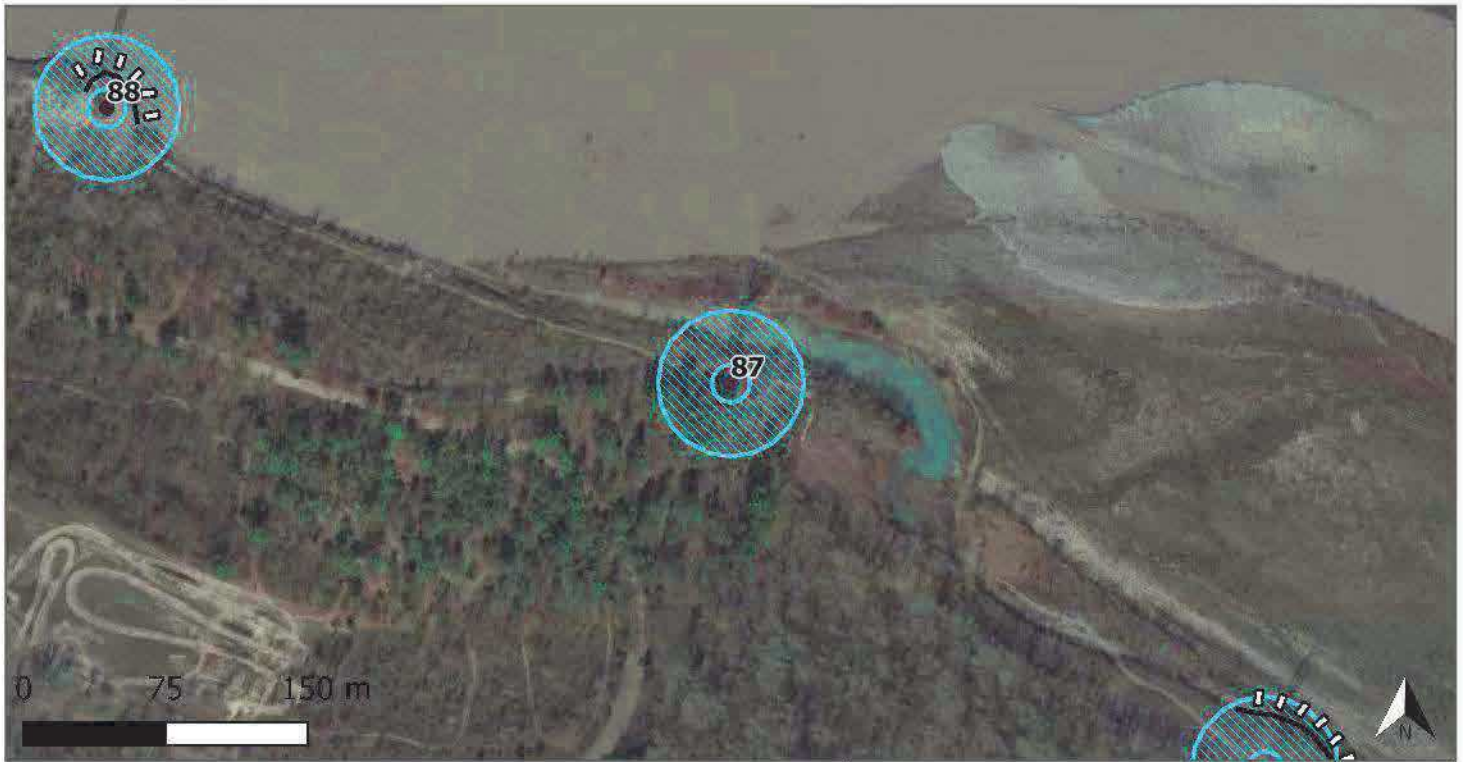
Type de travaux prévus : E *
Année prévisionnelle : 2025

Fondation spéciale	 	Emprise SOL2
 	Protection existante	 	Epis existant (hors Maîtrise d'Ouvrage RTE)
 	Emprise SOL1	 	Epis projeté

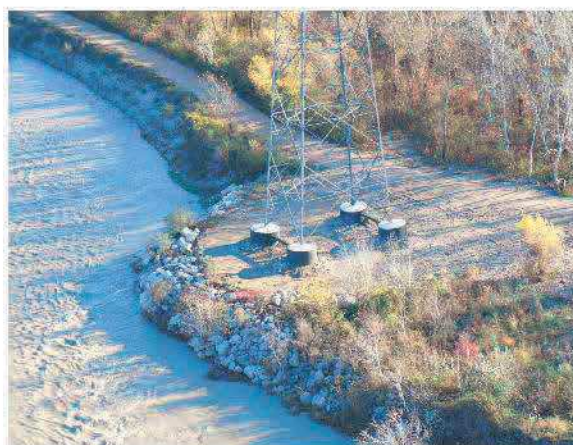
Prises de vue

Type pylône :	treillis
Profondeur fondation :	Fondations spéciales réalisées en 2018
Type protection :	Enrochement -fruit 3/2 à 1/1 sur la partie sollicitée-sabot visible-tapis sur la plateforme supérieure de 4m de large
Année de protection :	2017
Commune d'implantation :	Saint-Estève-
Interactions potentielles avec d'autres ouvrages :	aucun

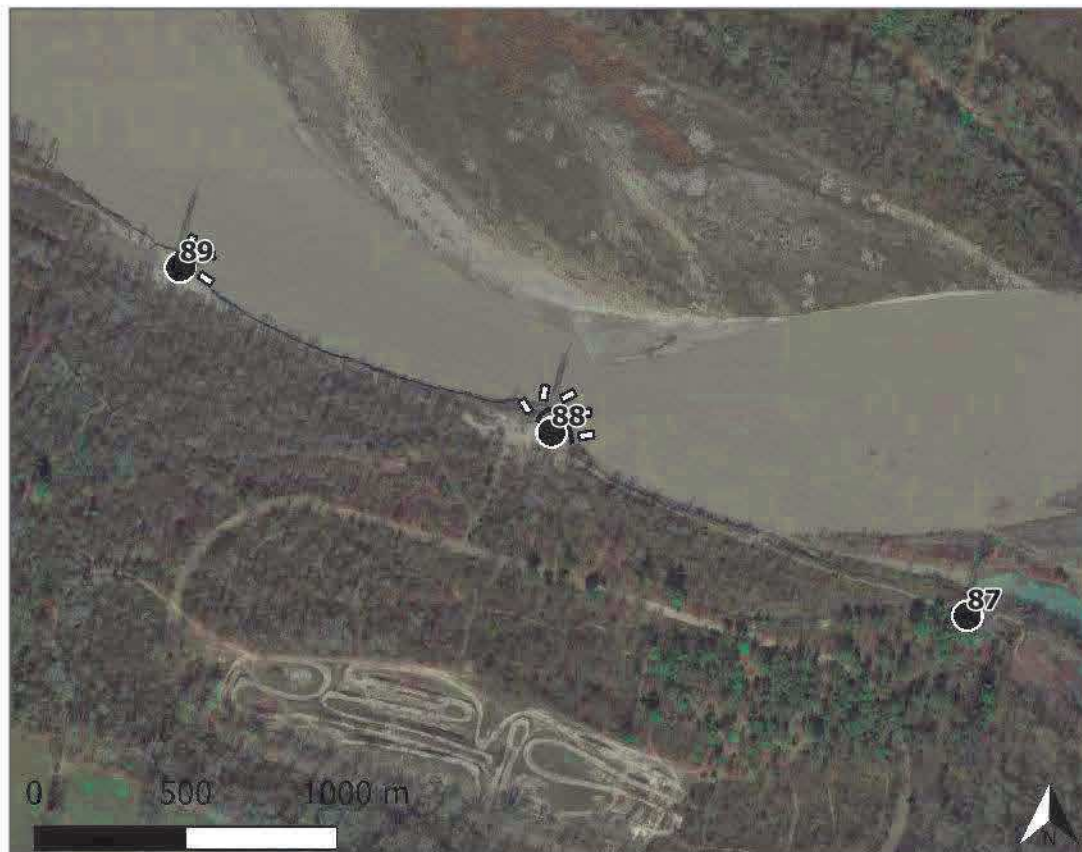
Localisation des enrochements existants

Protection existante
	Pylônes (n°)
	Epis existant (hors Maîtrise d'Ouvrage RTE)

Linéaire de protection :
