Sollicitations hydrauliques

Dossier d'autorisation environnementale pour la "Protection des pylônes de l'axe Boutre-Tavel"

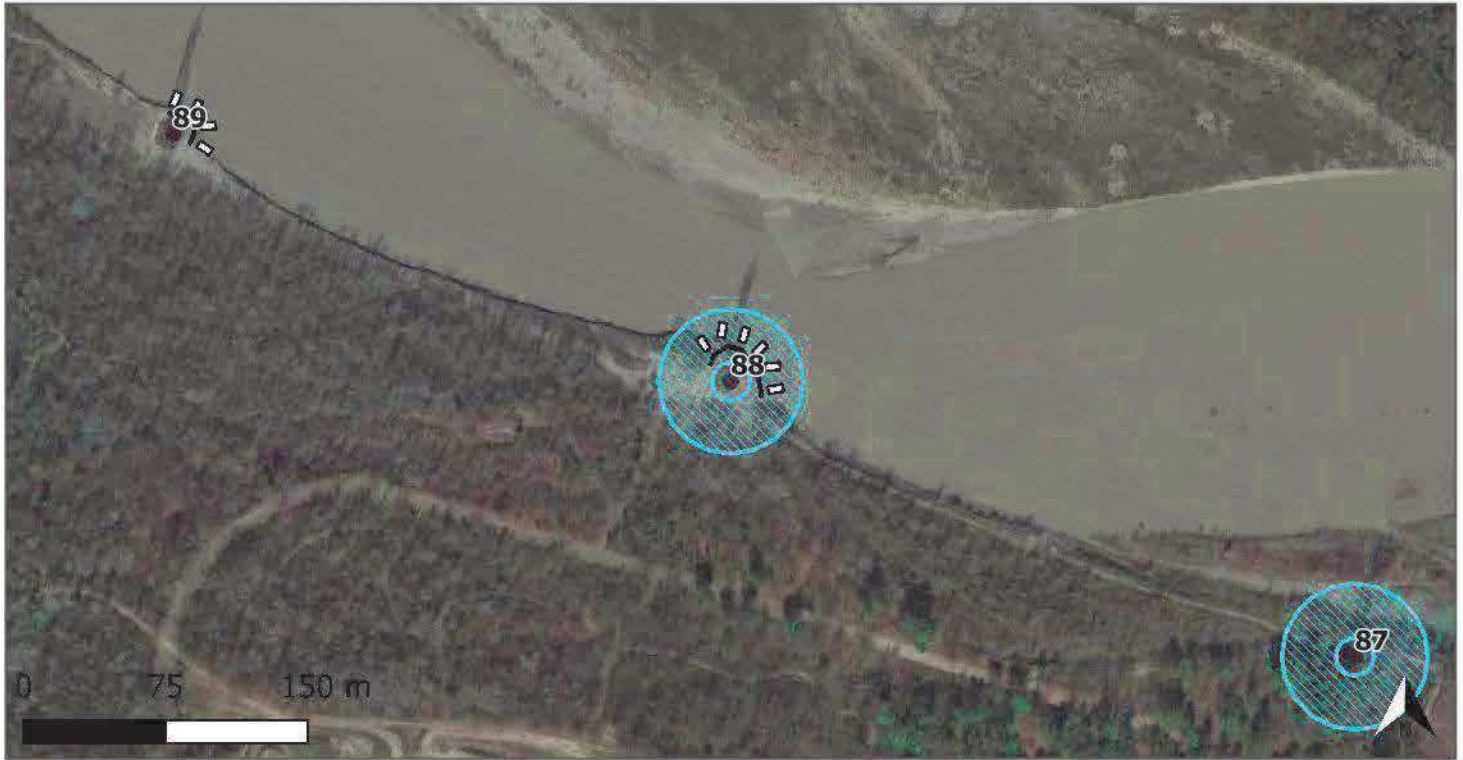
Type de travaux prévus : E *
Année prévisionnelle : 2024

Fondation spéciale		Emprise SOL2
	Protection existante		Epis existant (hors Maîtrise d'Ouvrage RTE)
	Emprise SOL1		Epis projeté

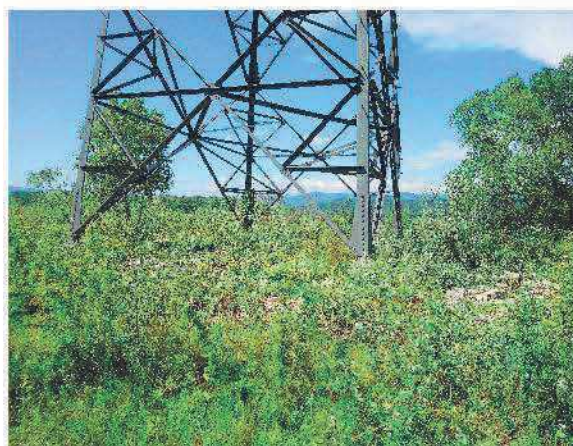
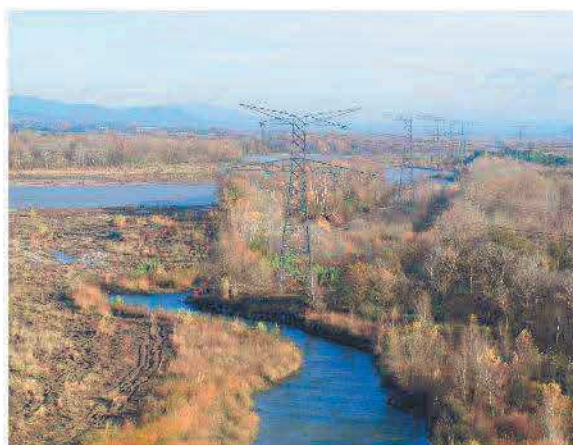
Prises de vue

Diamètre de bloc maximal 150 cm
Diamètre de bloc minimal 80 cm

Opérante mais à reprendre à long terme: détérioration due à un talus trop pentu et à un sabot trop peu volumineux

Enrochement contournant le pylone et présents également sous le pylone-fruit 3/2-blocs bien imbriqués

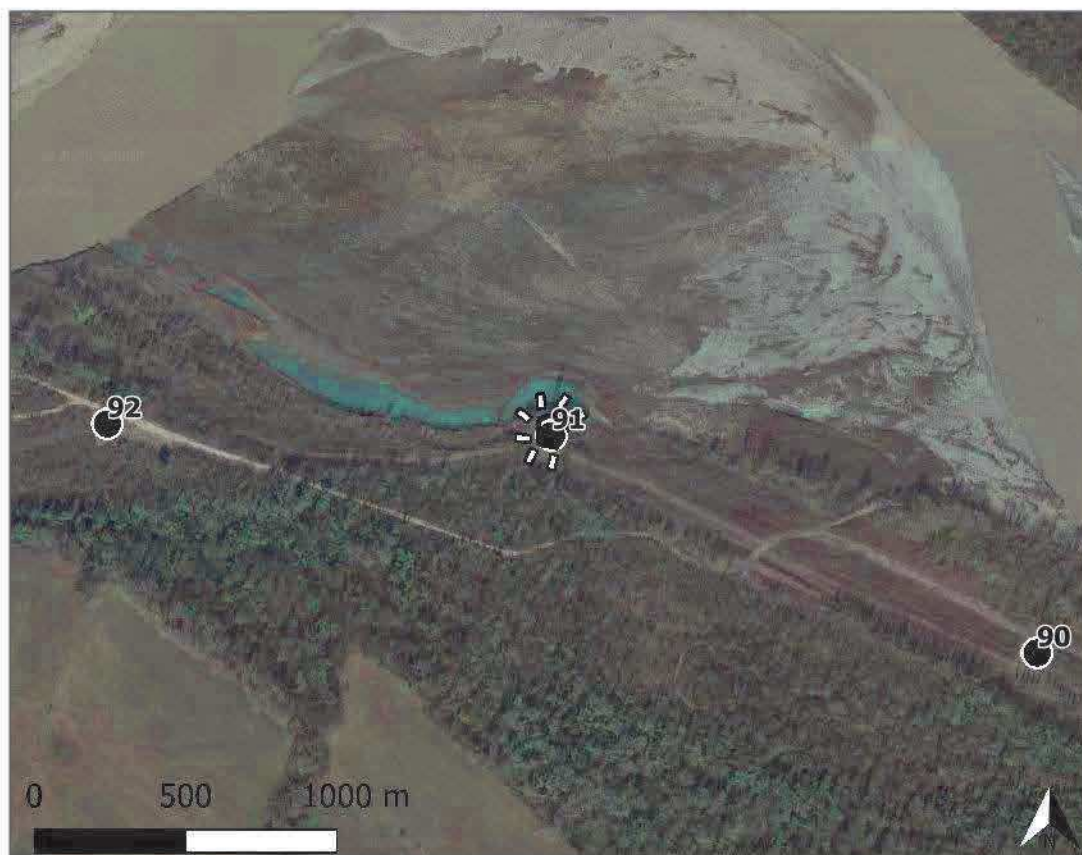
Localisation des enrochements existants

Linéaire de protection :

60 m

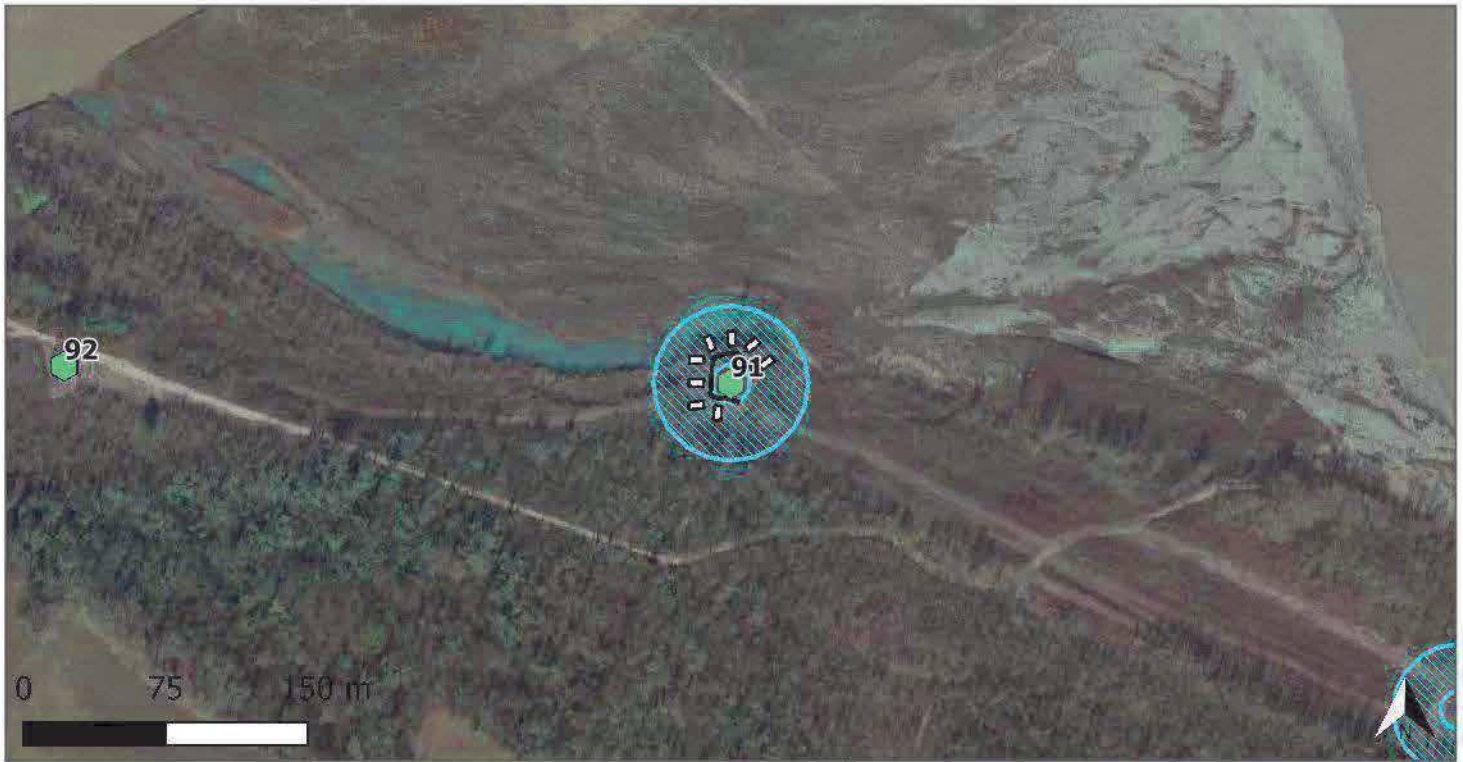
Type de travaux prévus : E&FS *
Année prévisionnelle : 2021 et 2023

Fondation spéciale		Emprise SOL2
	Protection existante		Epis existant (hors Maîtrise d'Ouvrage RTE)
	Emprise SOL1		Epis projeté

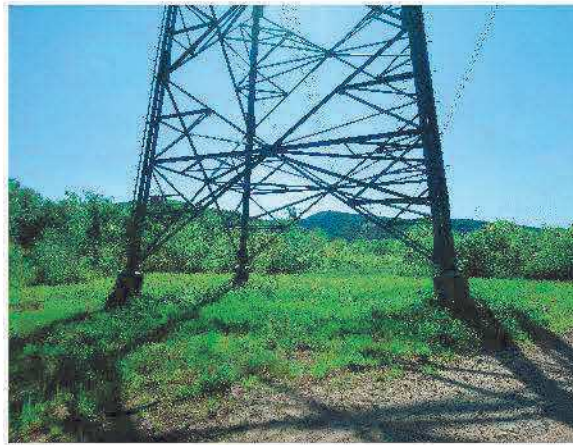
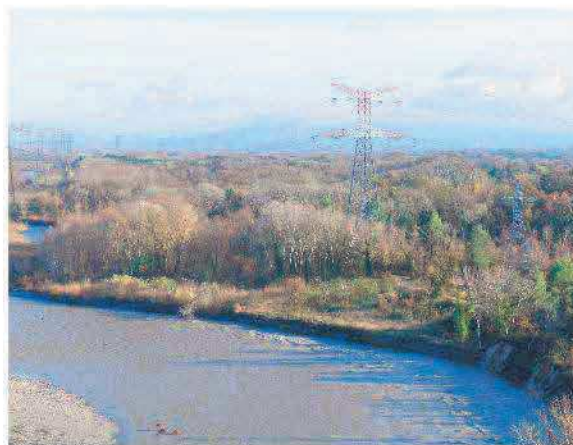
Prises de vue

Type pylône :	treillis
Profondeur fondation :	9m
Type protection :	sans
Année de protection :	
Commune d'implantation :	Saint-Estève-
Interactions potentielles avec d'autres ouvrages :	aucun

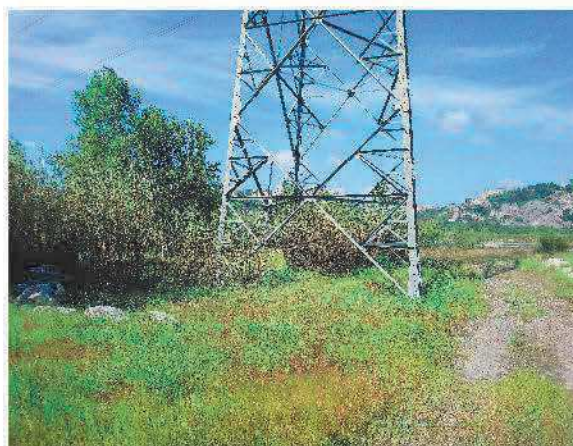
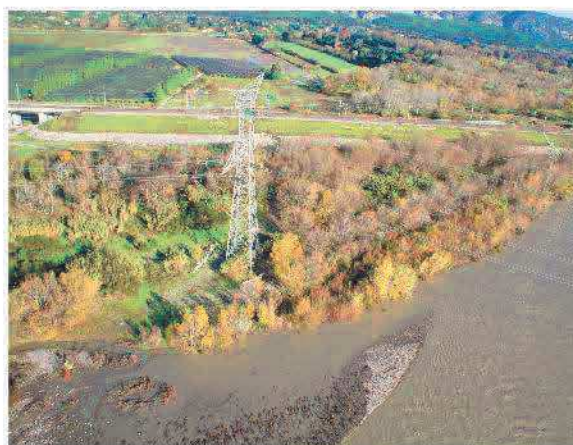
Prises de vue

Enrochement libre-fruit 2/1-hauteur 1m-largeur 1.5m à environ 3m-blocs moyennement bien agencés - suspicion d'un tapis en pieds

Diamètre de bloc maximal 80 cm
Diamètre de bloc minimal 40 cm

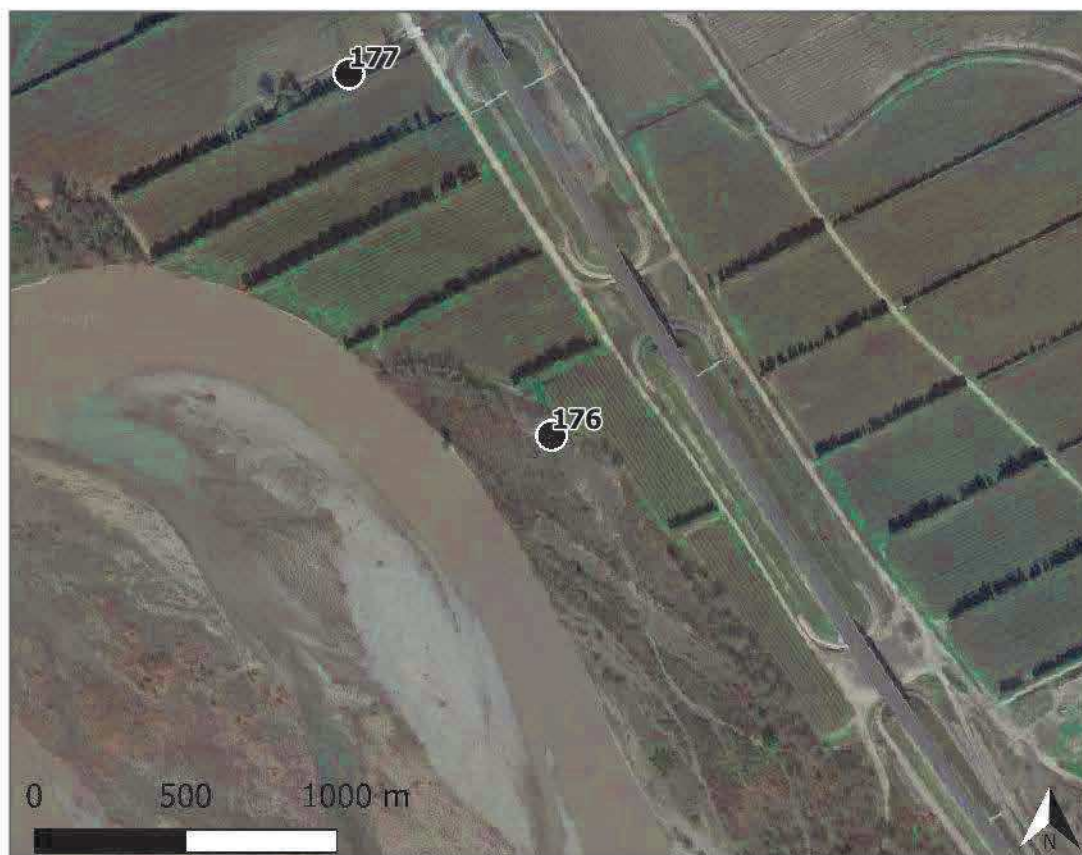
Localisation des enrochements existants

Type protection :
Fondations spéciales (2019)

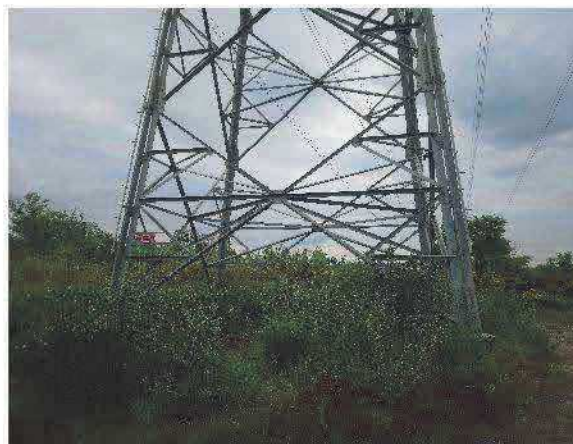
Prises de vue

Type pylône :	treillis
Profondeur fondation :	13m
Type protection :	Epis autoroutier enroché en tête et remblais ailleurs-fruit 3/2 à 1/1-imbrication moyenne-hauteur 5m à l'amont et 2.5m à l'aval
Année de protection :	
Commune d'implantation :	Plan-d'Orgon
Interactions potentielles avec d'autres ouvrages :	Autoroute A7(320m)

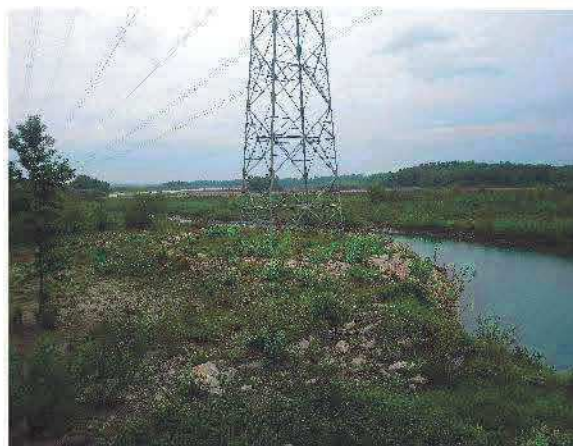
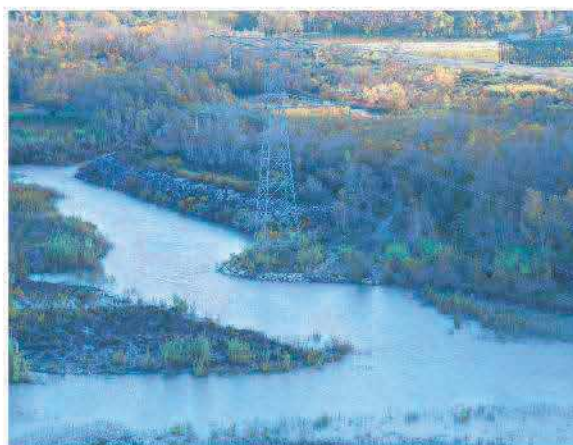
Prises de vue

Autoroute A7(330m) - épis en enrochement libre-fruit 1/1-blocométrie de 50 à 180cm-sabot affouillé-hauteur 6m-volume d'enrochements important

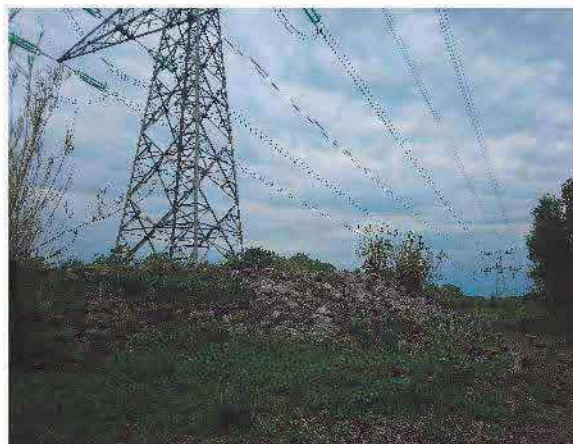
Prises de vue

Type pylône :	treillis
Profondeur fondation :	12,50m
Type protection :	Enrochement -fruit variable à 3/1 en pied de talus et de 1/1 en haut de talus-hauteur de 2.5 à 3m
Année de protection :	
Commune d'implantation :	Cabannes
Interactions potentielles avec d'autres ouvrages :	Autoroute A7(215m) - épis en enrochement libre ancien complété par un autre épis plus récent en remblais-blocométrie de 40 à 150cm

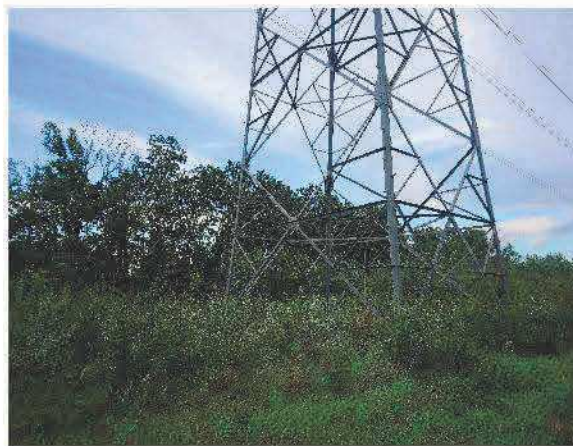
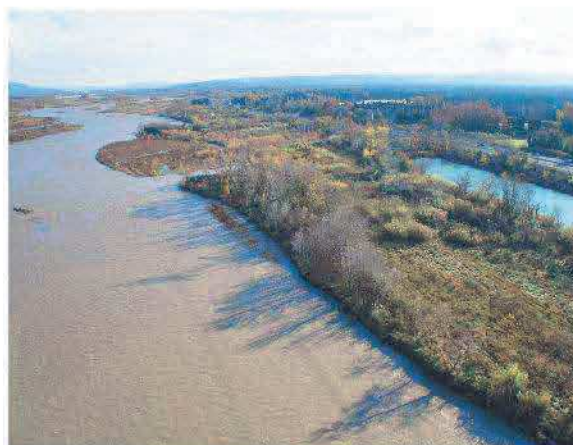
Prises de vue

Type pylône :	treillis
Profondeur fondation :	7,50m
Type protection :	Epis autoroutier à l'aval direct du pylone en remblais-hauteur de 3m
Année de protection :	
Commune d'implantation :	Cabannes
Interactions potentielles avec d'autres ouvrages :	Autoroute A7(170m)

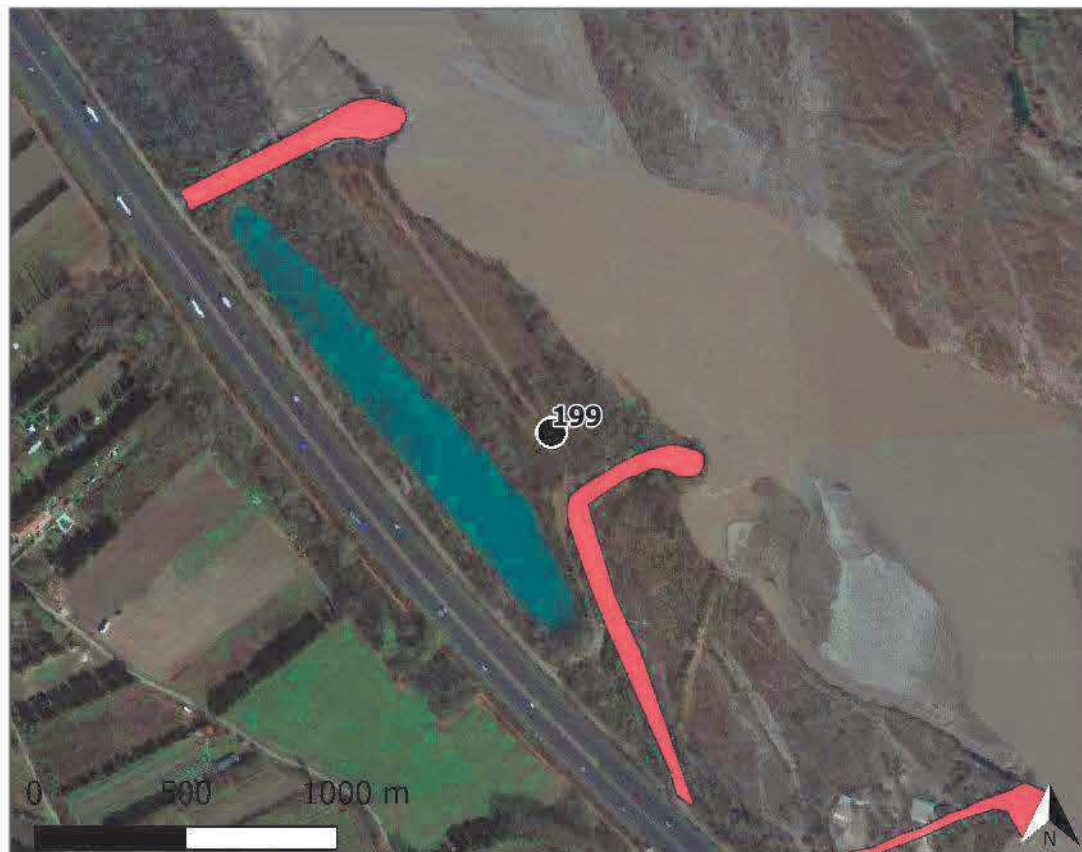
Localisation des enrochements existants

Protection existante
	Pylones (n°)
	Epis existant (hors Maîtrise d'Ouvrage RTE)

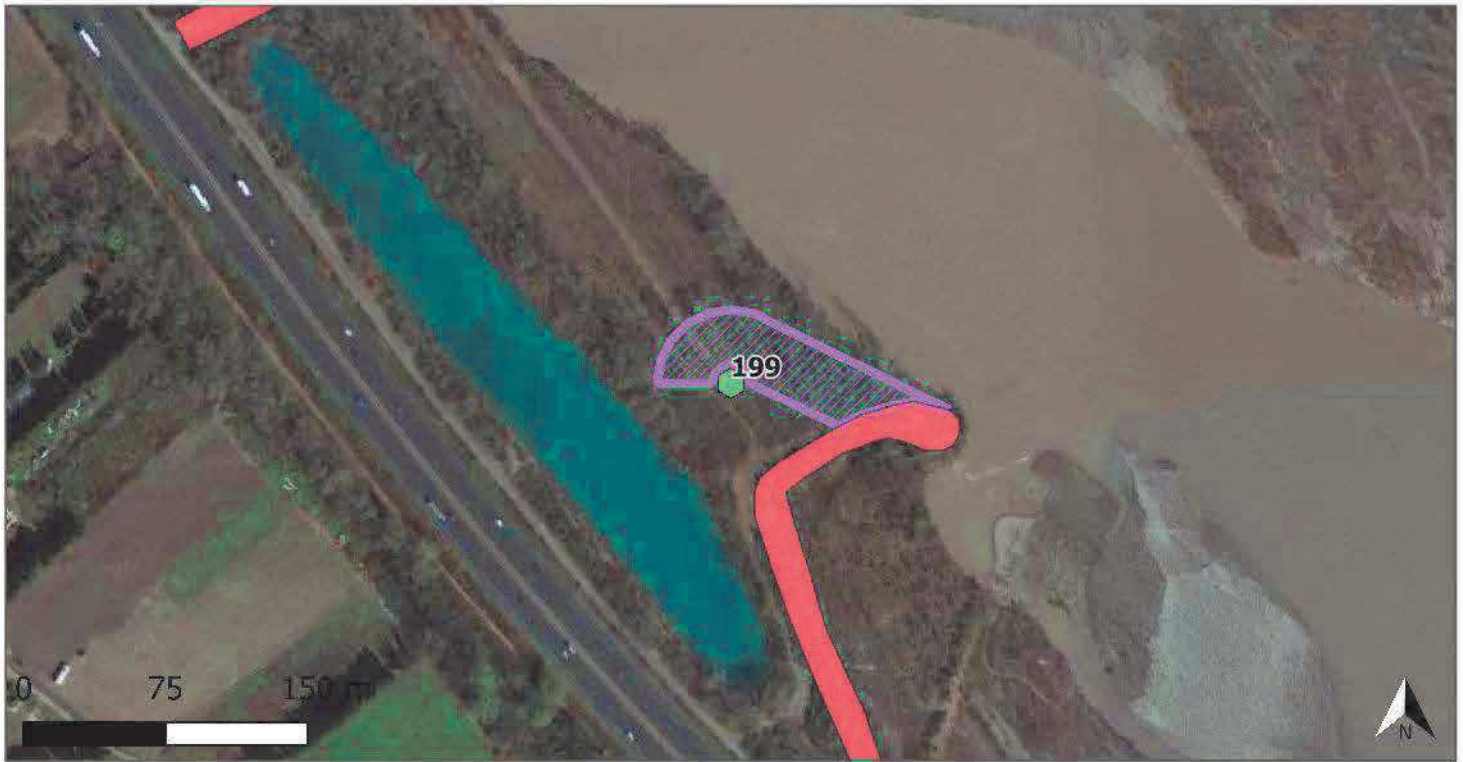
Type de travaux prévus : FS *
Année prévisionnelle : 2021

Fondation spéciale		Emprise SOL2
	Protection existante		Epis existant (hors Maîtrise d'Ouvrage RTE)
	Emprise SOL1		Epis projeté

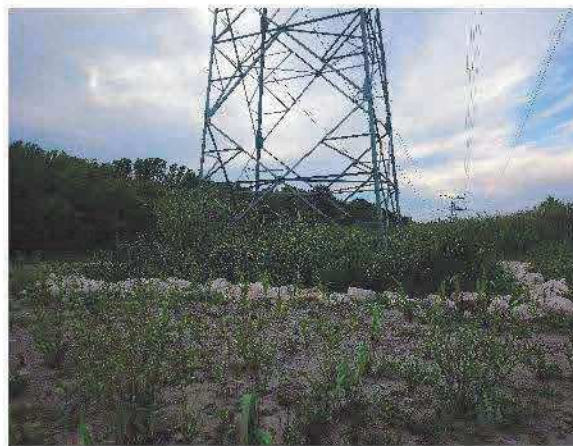
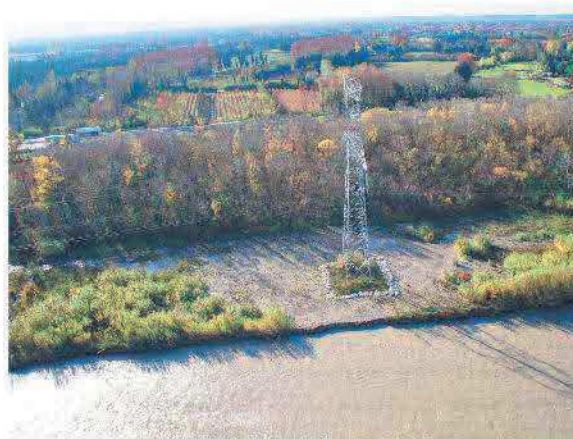
Prises de vue

Type pylône :	treillis
Profondeur fondation :	7,50m
Type protection :	Fondations spéciales (2019) + Enrochement périphérique réalisé en urgence - doute sur les niveaux de fondations
Année de protection :	2017
Commune d'implantation :	Cabannes
Interactions potentielles avec d'autres ouvrages :	Autoroute A7(200m) - épis à l'aval direct du pylône en remblais

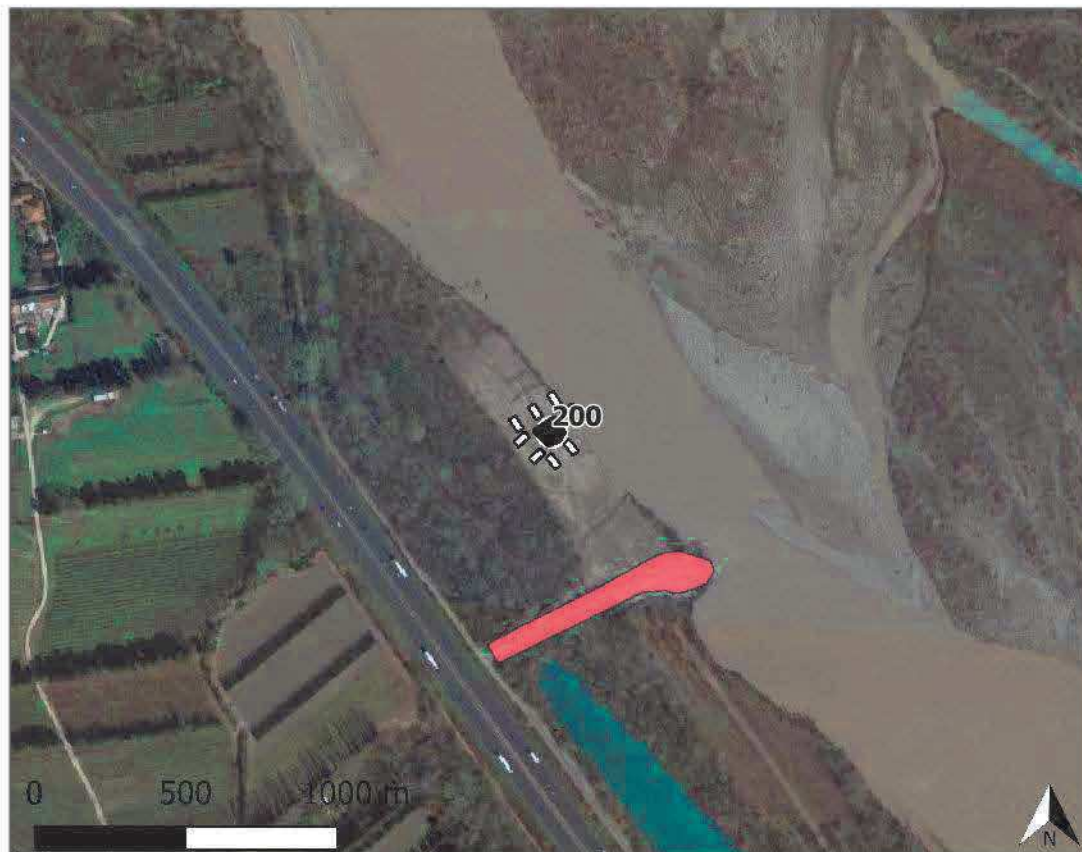
Localisation des enrochements existants

Protection existante
	Pylones (n°)
	Epis existant (hors Maîtrise d'Ouvrage RTE)

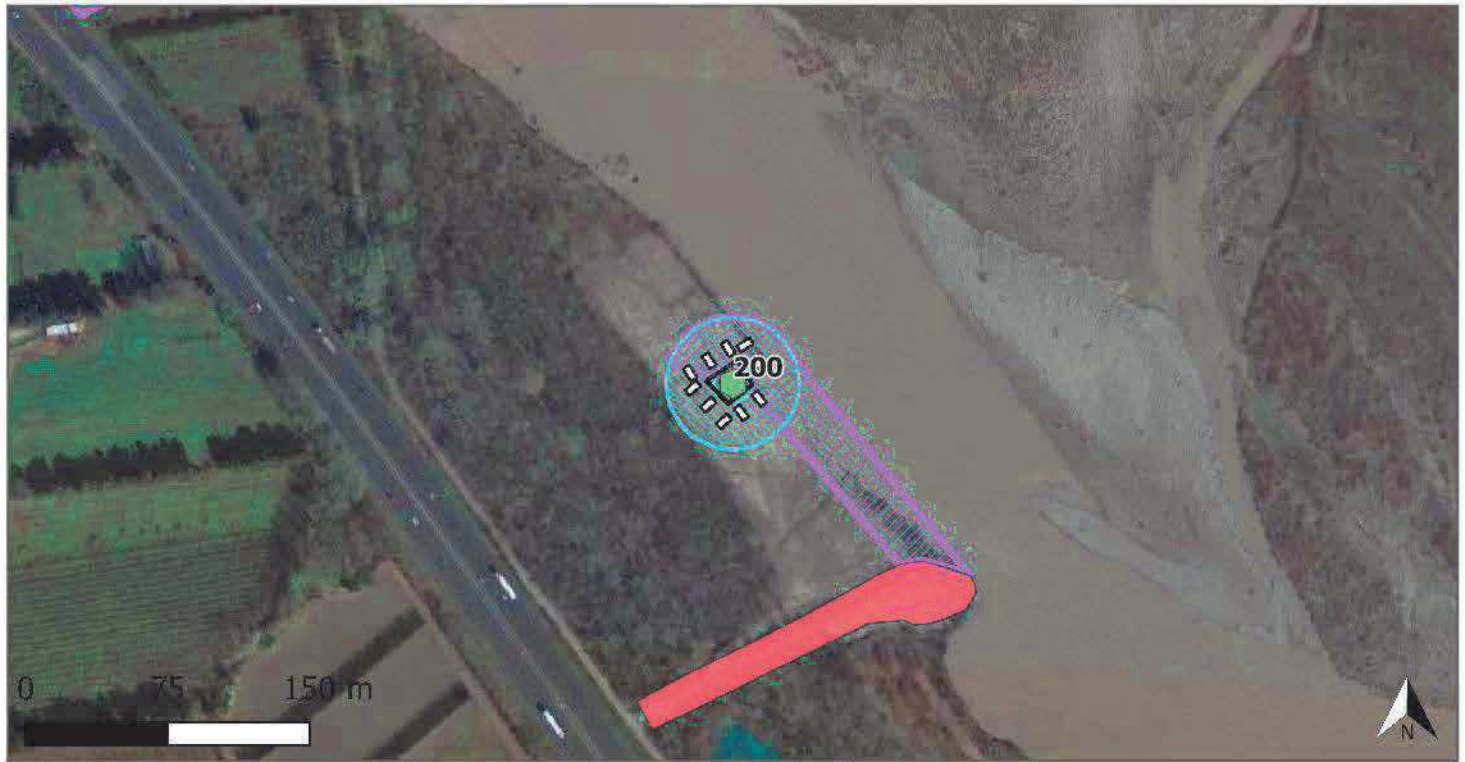
Type de travaux prévus : E&FS *
Année prévisionnelle : 2019 et 2023

Fondation spéciale		Emprise SOL2
	Protection existante		Epis existant (hors Maîtrise d'Ouvrage RTE)
	Emprise SOL1		Epis projeté

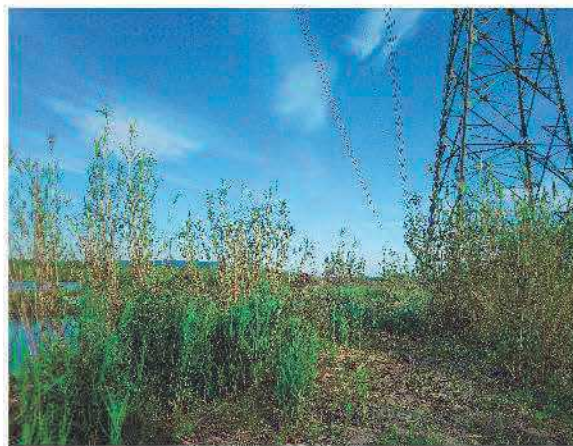
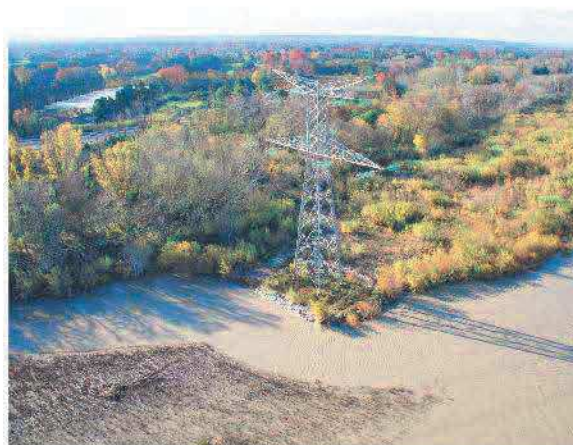
Prises de vue

Type pylône :	treillis
Profondeur fondation :	13,50m
Type protection :	Enrochement-fruit 1/1-doute sur la présence d'un sabot partout-hauteur 2m-blocs bien imbriqués-volume d'enrochement insuffisant
Année de protection :	2016
Commune d'implantation :	Cabannes
Interactions potentielles avec d'autres ouvrages :	aucun

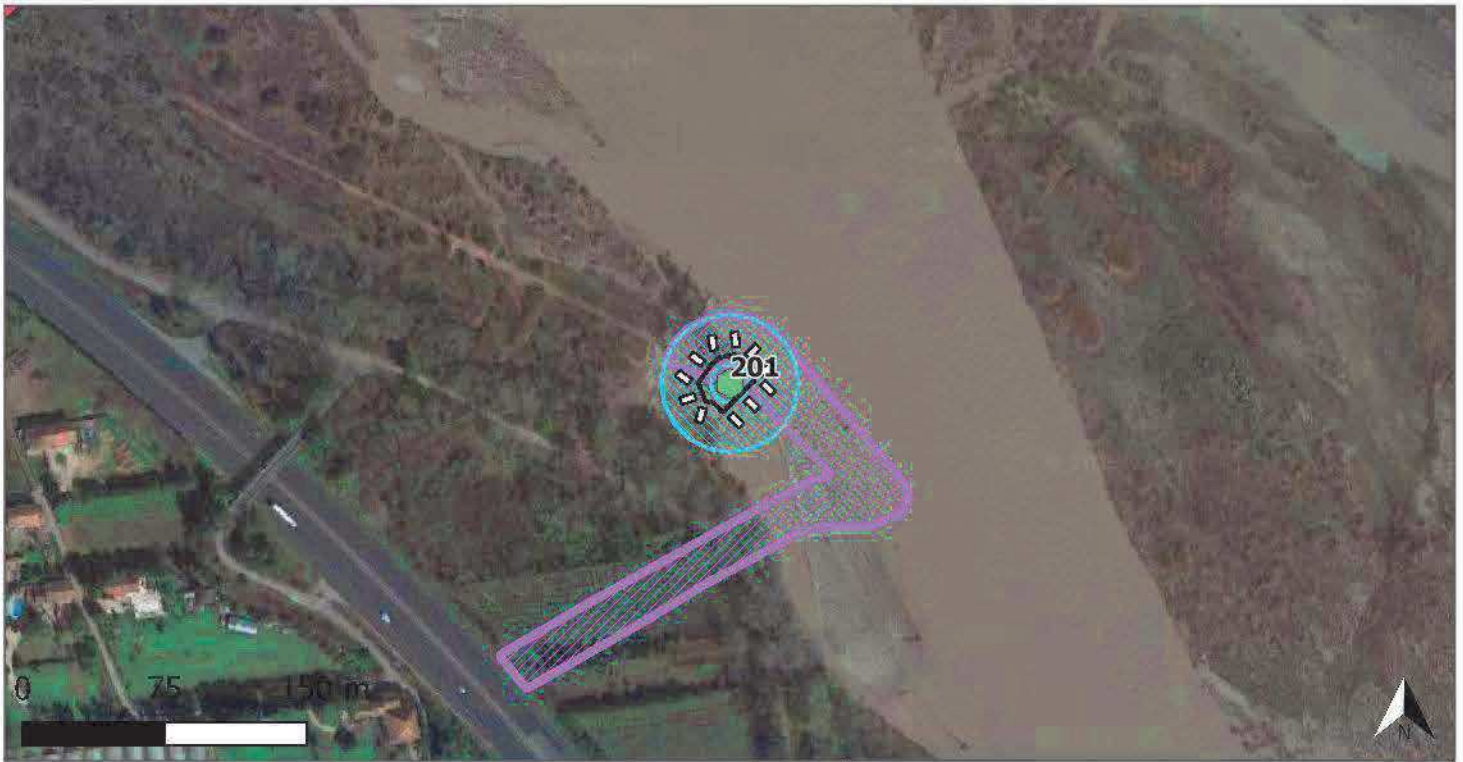
Type de travaux prévus : E&FS *
 Année prévisionnelle : 2020 et 2025

Fondation spéciale		Emprise SOL2
	Protection existante		Epis existant (hors Maîtrise d'Ouvrage RTE)
	Emprise SOL1		Epis projeté

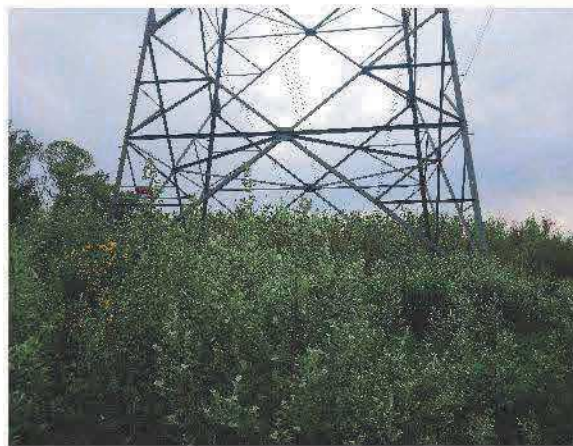
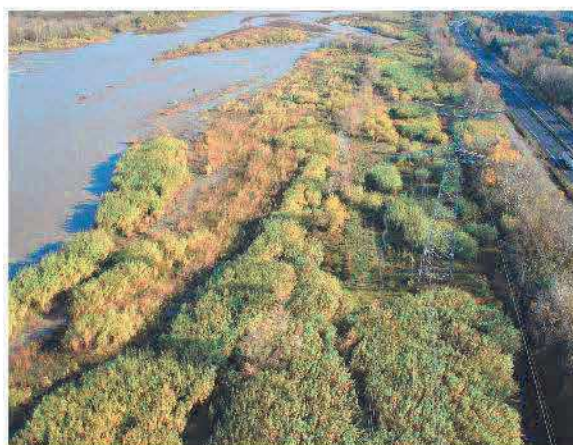
Prises de vue

Type pylône :	treillis
Profondeur fondation :	8m
Type protection :	sans
Année de protection :	
Commune d'implantation :	Cabannes
Interactions potentielles avec d'autres ouvrages :	Autoroute A7(90m)

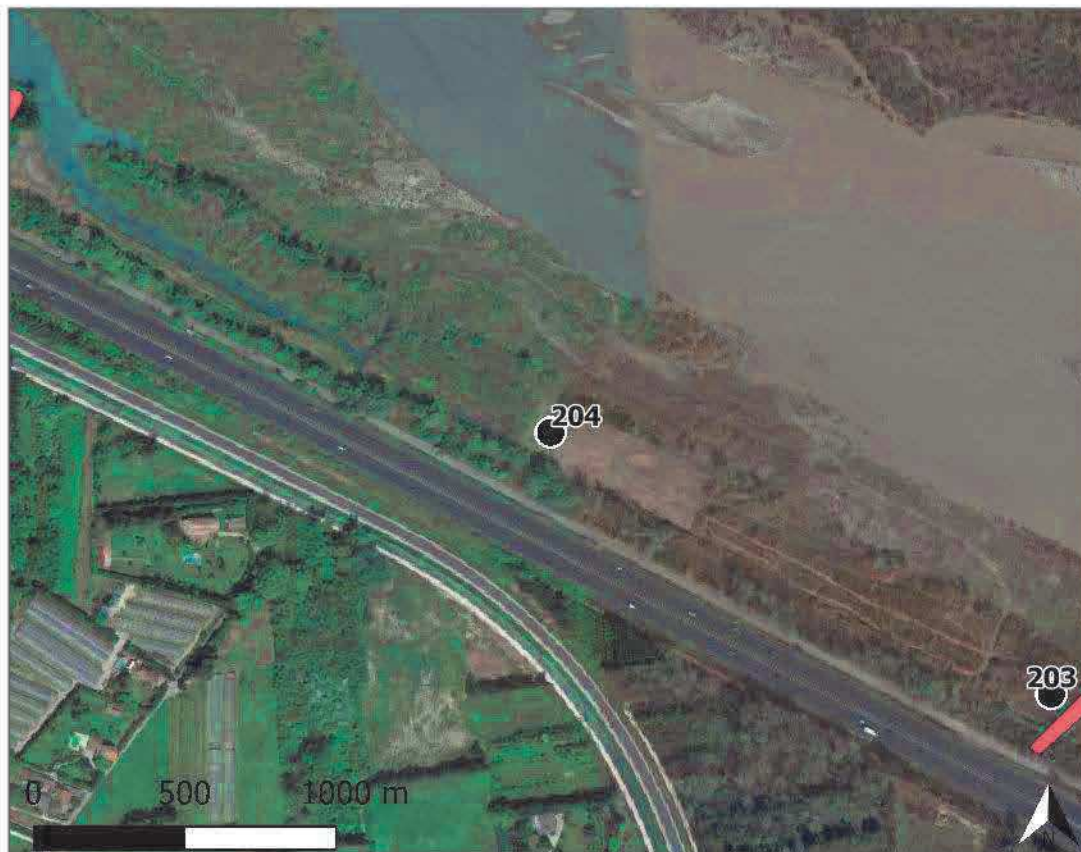
Localisation des enrochements existants

Protection existante
	Pylônes (n°)
	Epis existant (hors Maîtrise d'Ouvrage RTE)
