Régie des remontées
mécaniques de Réallon

C18 EHY 24

Novembre 2018

Réalisation d'un essai de pompage au droit du forage d'enneigement de la station de Réallon

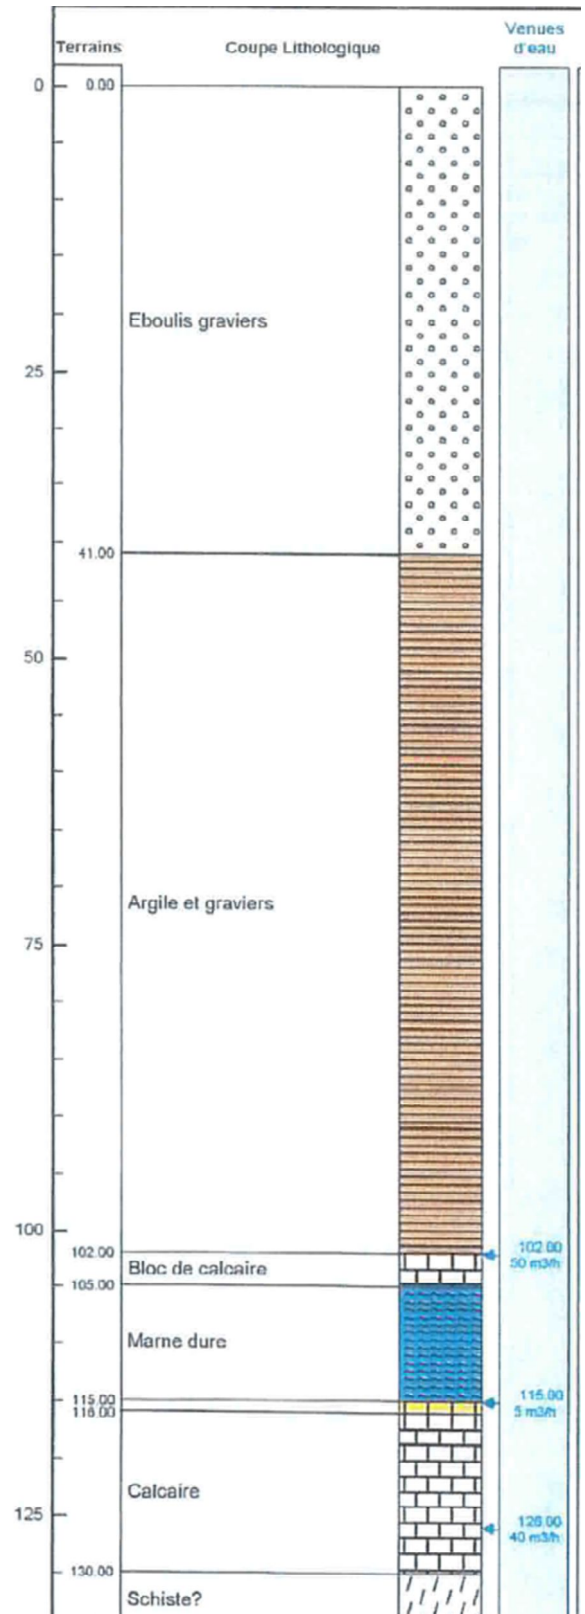
Figure 5 coupe géologique du forage transmise par la collectivité

- D'un point de vue géologique :
 - Les **terrains éboulitiques de recouvrement et instables sont épais de 102 m (Eboulis, argiles, graviers)**
 - **Trois niveaux de circulations d'eau souterraines ont été mis en évidence :**
 - Un **niveau calcaire fracturé présent entre -102 et -105 m** avec une productivité estimée à 50 m³/h
 - Un **niveau calcaire fracturé entre -115 et -116 m** avec une productivité estimée à 5 m³/h
 - Un **niveau calcaire fracturé vers -125 m** avec une productivité estimée à 40 m³/h
 - **Des schistes (horizons peu perméables) ont potentiellement été recoupés** en profondeur à partir -130 m
- D'un point de vue technique
 - **3 tubages télescopés** ont été mis en place (Ø 406 mm, Ø 219 mm et Ø 193,7 mm). On ne s'est pas aujourd'hui si la proposition de relever de 18 ml le tubage Ø 219 m qui semble occulté les arrivées d'eau à -102 m a réellement été réalisé

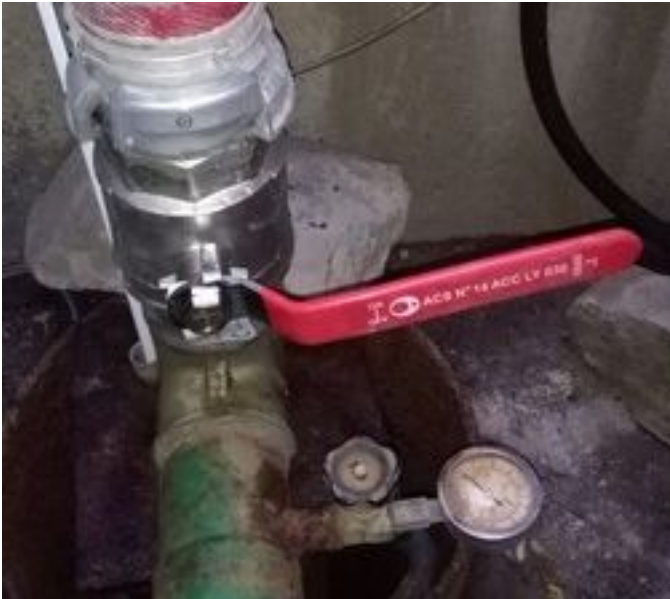
La réalisation de l'essai a nécessité le by-pass des eaux en tête de forage.

ICEA a donc mis en place en tête de forage une vanne 3" de limitation des débits ainsi qu'un raccord pompier DN80 mm pour permettre le by pass par tuyau pompier des eaux d'exhaure.

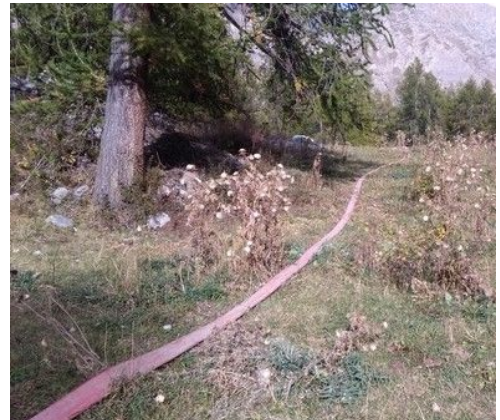
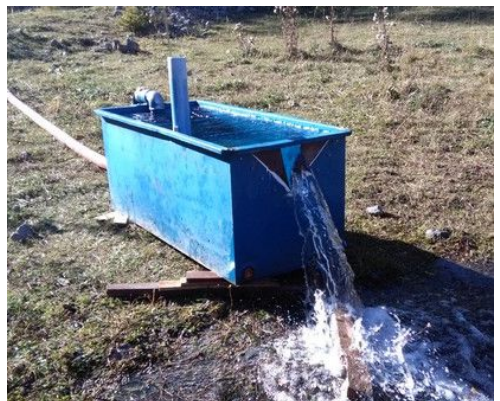
- un tuyau de refoulement pompier DN80 de 50 m
- Un bac jaugeur de mesure des débits avec déversoir triangulaire 28,4°
- Une sonde électrique de mesure piézométriques
- Une sonde enregistreur automatique de niveau d'eau Levelogger de Solinst posée à -85 m pour suivi du niveau d'eau au cours de la nuit du 23/10 au 24/10
- Une sonde pression de compensation barométrique Barologger de Solinst

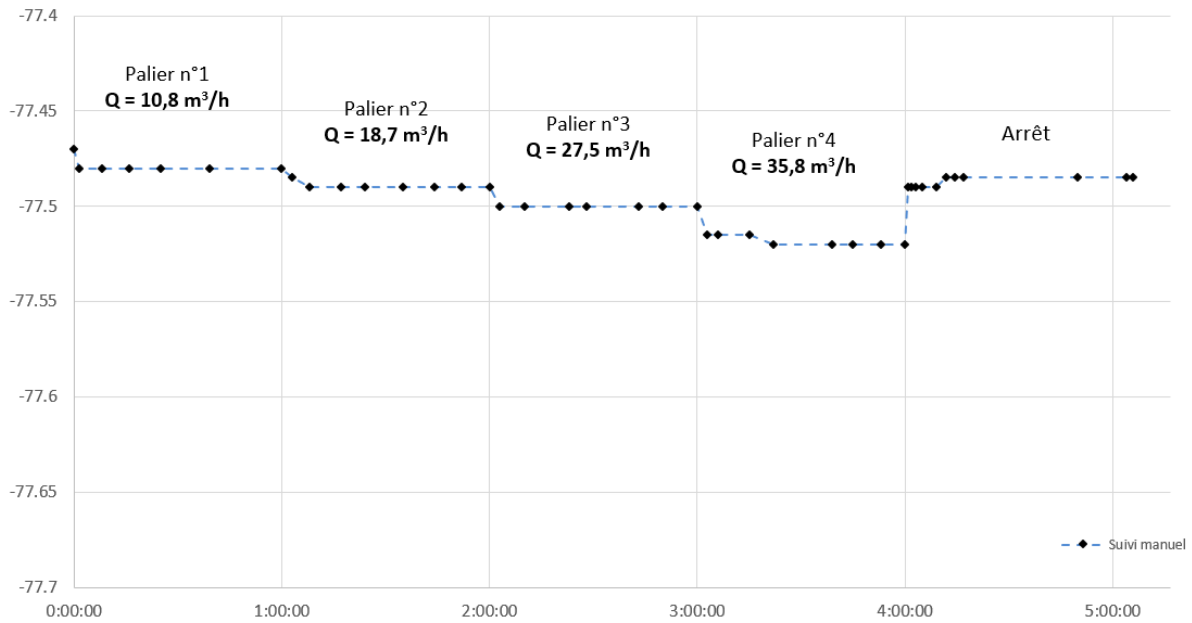
Figure 8 : courbe d'évolution du niveau dynamique du forage de Réallon lors des paliers de pompage

- Quelques soit le débit de pompage compris entre 10,8 et 35 m³/h, **l'abaissement du niveau piézométrique reste très faible** (rabattement maximum de 4,5 cm) et le niveau se stabilise de façon quasi instantanée avec une valeur maximum de -77,52 m/TN
- La remontée du niveau d'eau est d'abord très rapide puis il se stabilise à -77,48 m. Il subsiste un rabattement résiduel de 1 cm qui témoigne d'une remontée incomplète

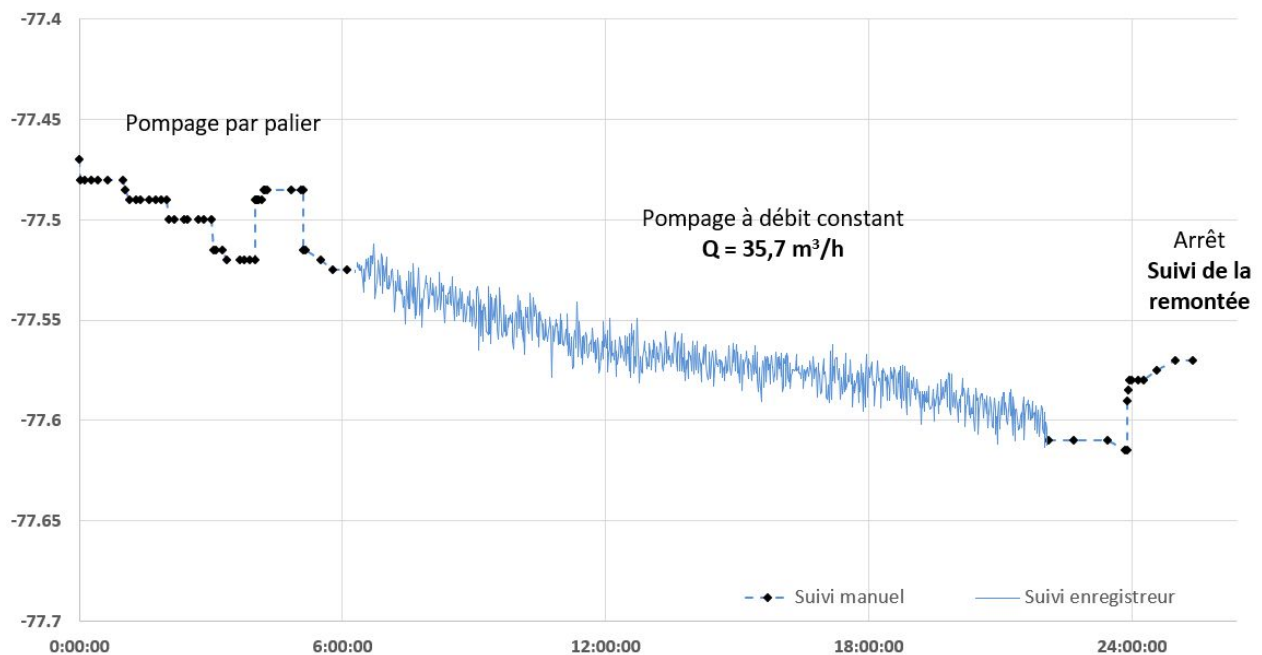
Figure 9 : courbe d'évolution du niveau dynamique du forage de Réallon

Le pompage à débit constant montre **un abaissement lent et progressif du niveau dynamique avec une valeur de 14 cm atteinte au bout de 18h de pompage** (-77,61 m/TN).

A l'issue du pompage, la remontée est d'abord rapide puis progressive. Au bout de 1h30 de suivi la remontée est incomplète et il subsiste un rabattement résiduel de 10 cm.

Dans une première approche, ce rabattement résiduel important n'est pas lié à un abaissement naturel de la nappe puisque durant les 4 jours précédents l'essai, la nappe n'a baissé que de 5 cm alors que l'abaissement est ici de 10 cm en 24 h.

Cet abaissement est donc vraisemblablement lié à l'essai de pompage.

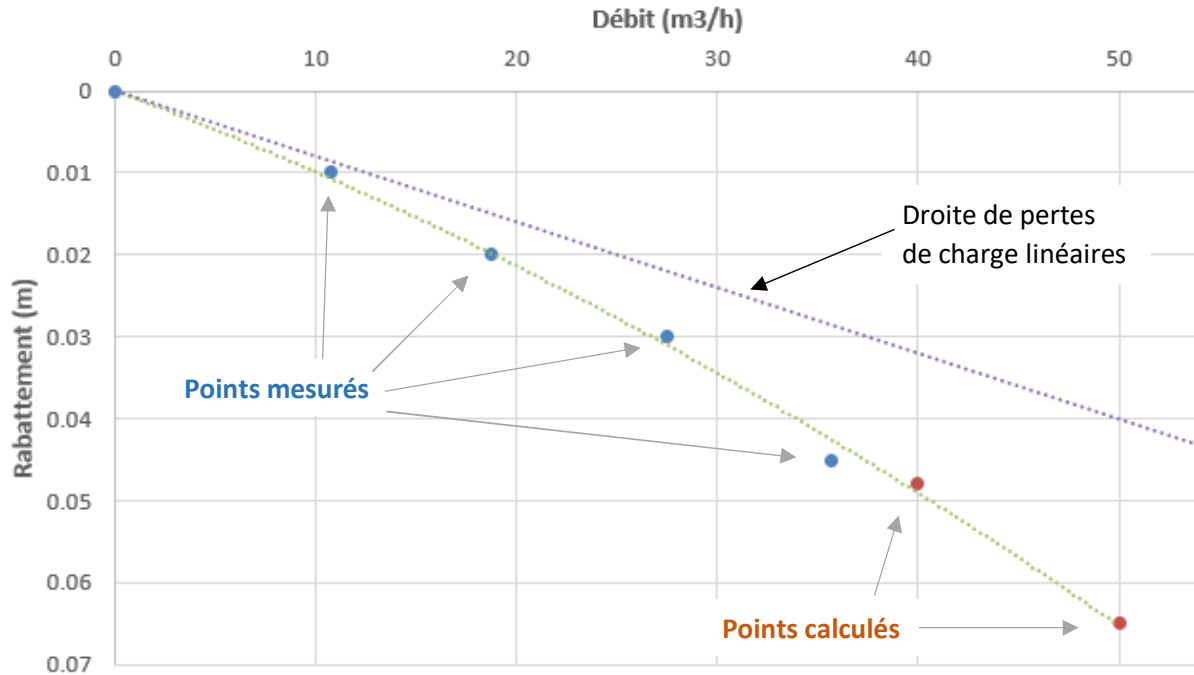
Figure 11 : courbe caractéristique du forage

Nous avons intégré dans cette courbe les points réellement mesurés et les points extrapolés par calcul grâce aux coefficients de perte de charge.

La courbe obtenue est de forme légèrement concave par rapport à la droite de perte de charge linéaire. A 35 m³/h, le rabattement est du à 30 % par l'équipement de l'ouvrage, ce qui reste tout à fait acceptable.

En extrapolant pour des débits de pompage plus élevés, les pertes de charge quadratique augmentent de façon significative sans toutefois présenter de valeur excessive.

Les résultats ne semblent pas mettre en évidence de débit critique par extrapolation de la courbe de perte de charge jusqu'à 50 m³/h. Ce résultat théorique laisse présager que le forage pourra permettre de supporter un pompage à hauteur de 50 m³/h dans de bonnes conditions hydrodynamiques.
