**PROJET IMMOBILIER**

**371 RUE LV BEETHOVEN  
VALBONNE (06)  
PARCELLE REFERENCEE AO N°48**

**DIAGNOSTIC ENVIRONNEMENTAL INITIAL :  
DIAGNOSTIC DES SOLS**

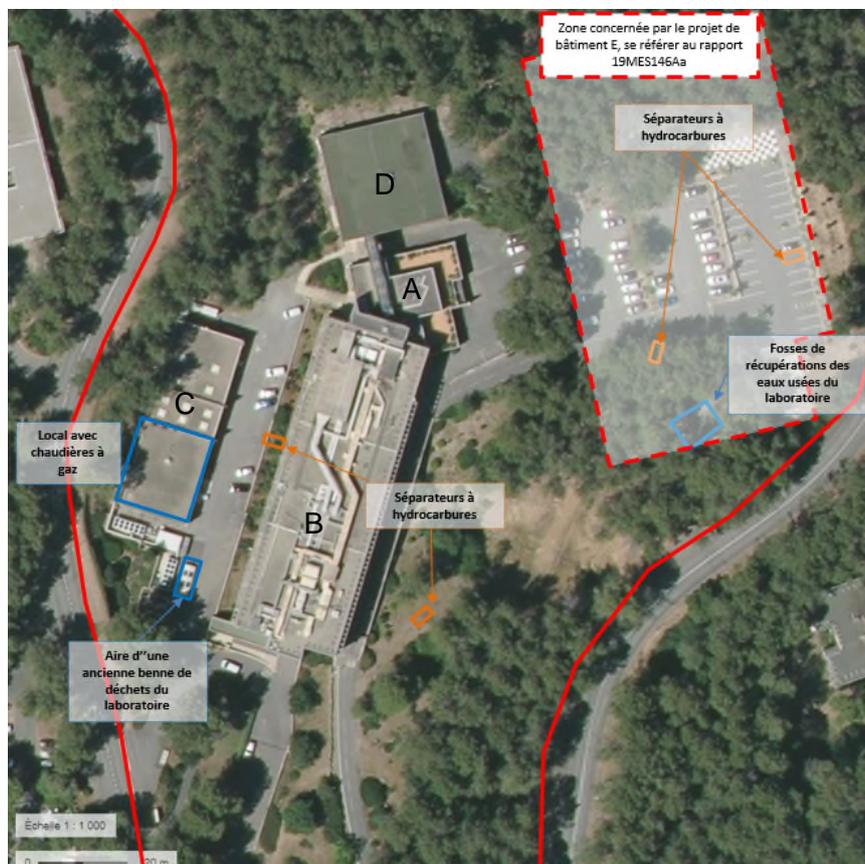
Figure 1 - Localisation des zones et installations remarquables sur site

Les différents bâtiments ont été visités et les installations et zones suivantes ont été remarquées comme ayant pu générer un impact sur la qualité des sols au droit du site.

Aucune trace visible de pollution n'a été relevée lors de la visite du site (cf. **annexe A2.1**).

A l'issue de cette visite, seule la zone au droit de laquelle devait être stockée une benne pour les déchets du laboratoire est recensée comme une zone potentiellement polluée qui n'a pas fait l'objet d'investigations par TAUW.

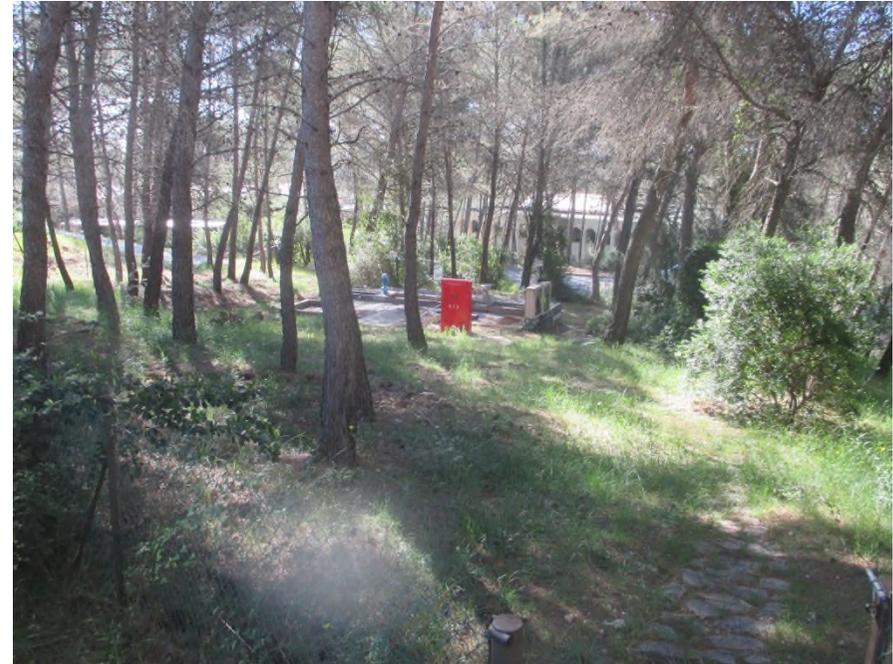
Vue sur le récupérateur d'eaux usées (sud du site)

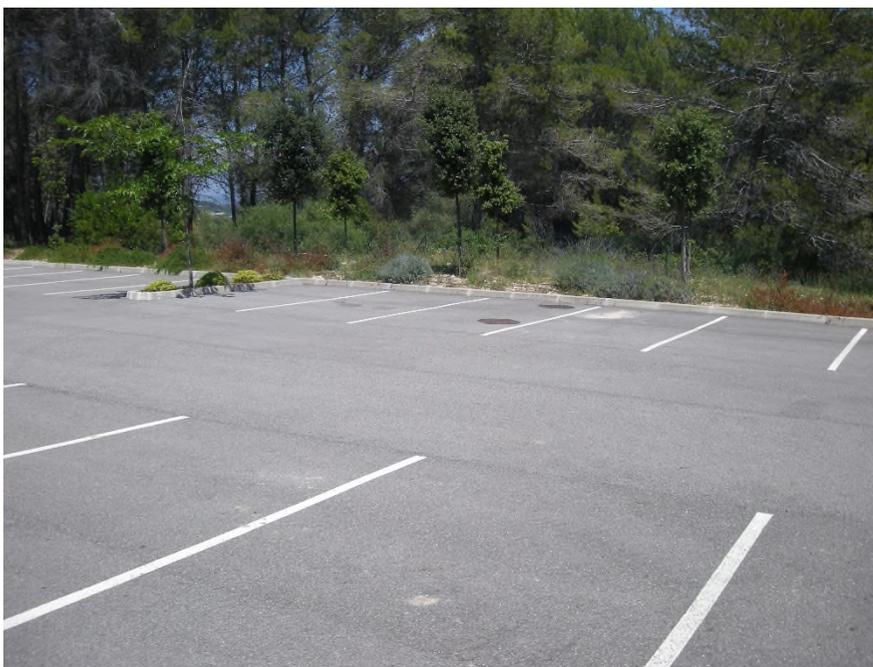
Vue sur le séparateur et le sondage S2

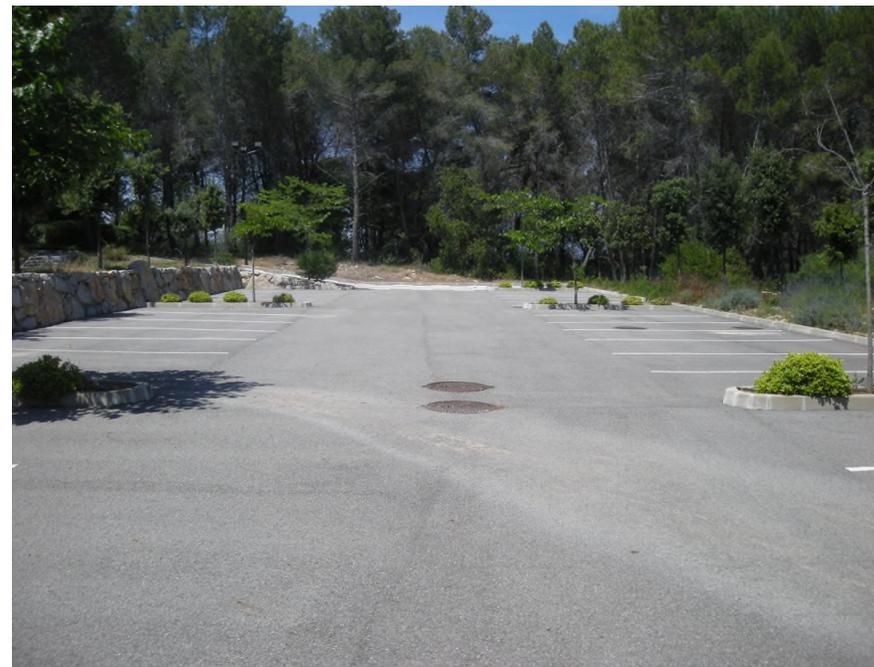
Vue sur les regards du bassin écrêteur sous chaussée

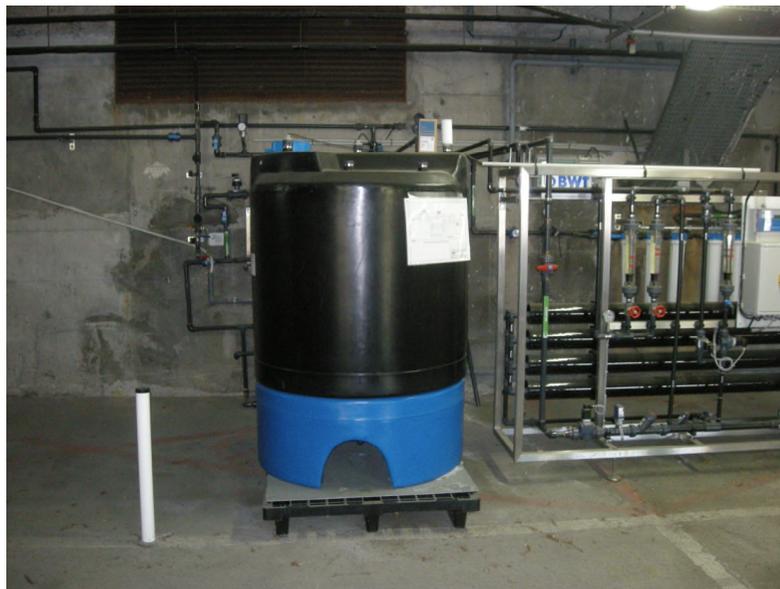
Désemboueur et osmoseur

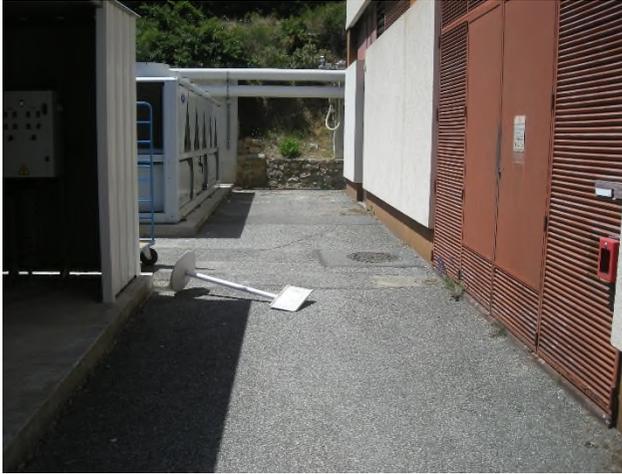
Zone des tours de réfrigération

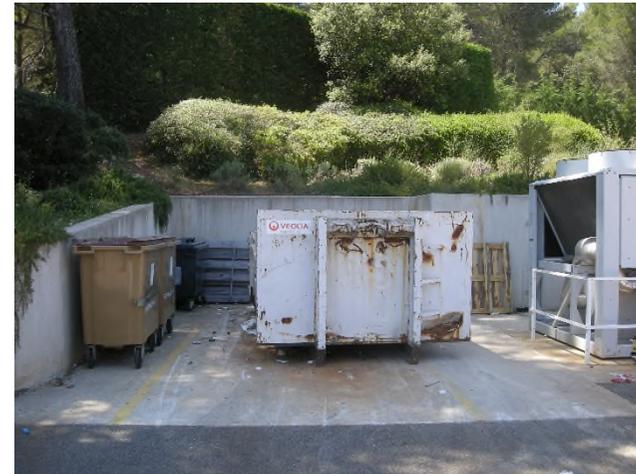
Zones de stockage de déchets en bennes

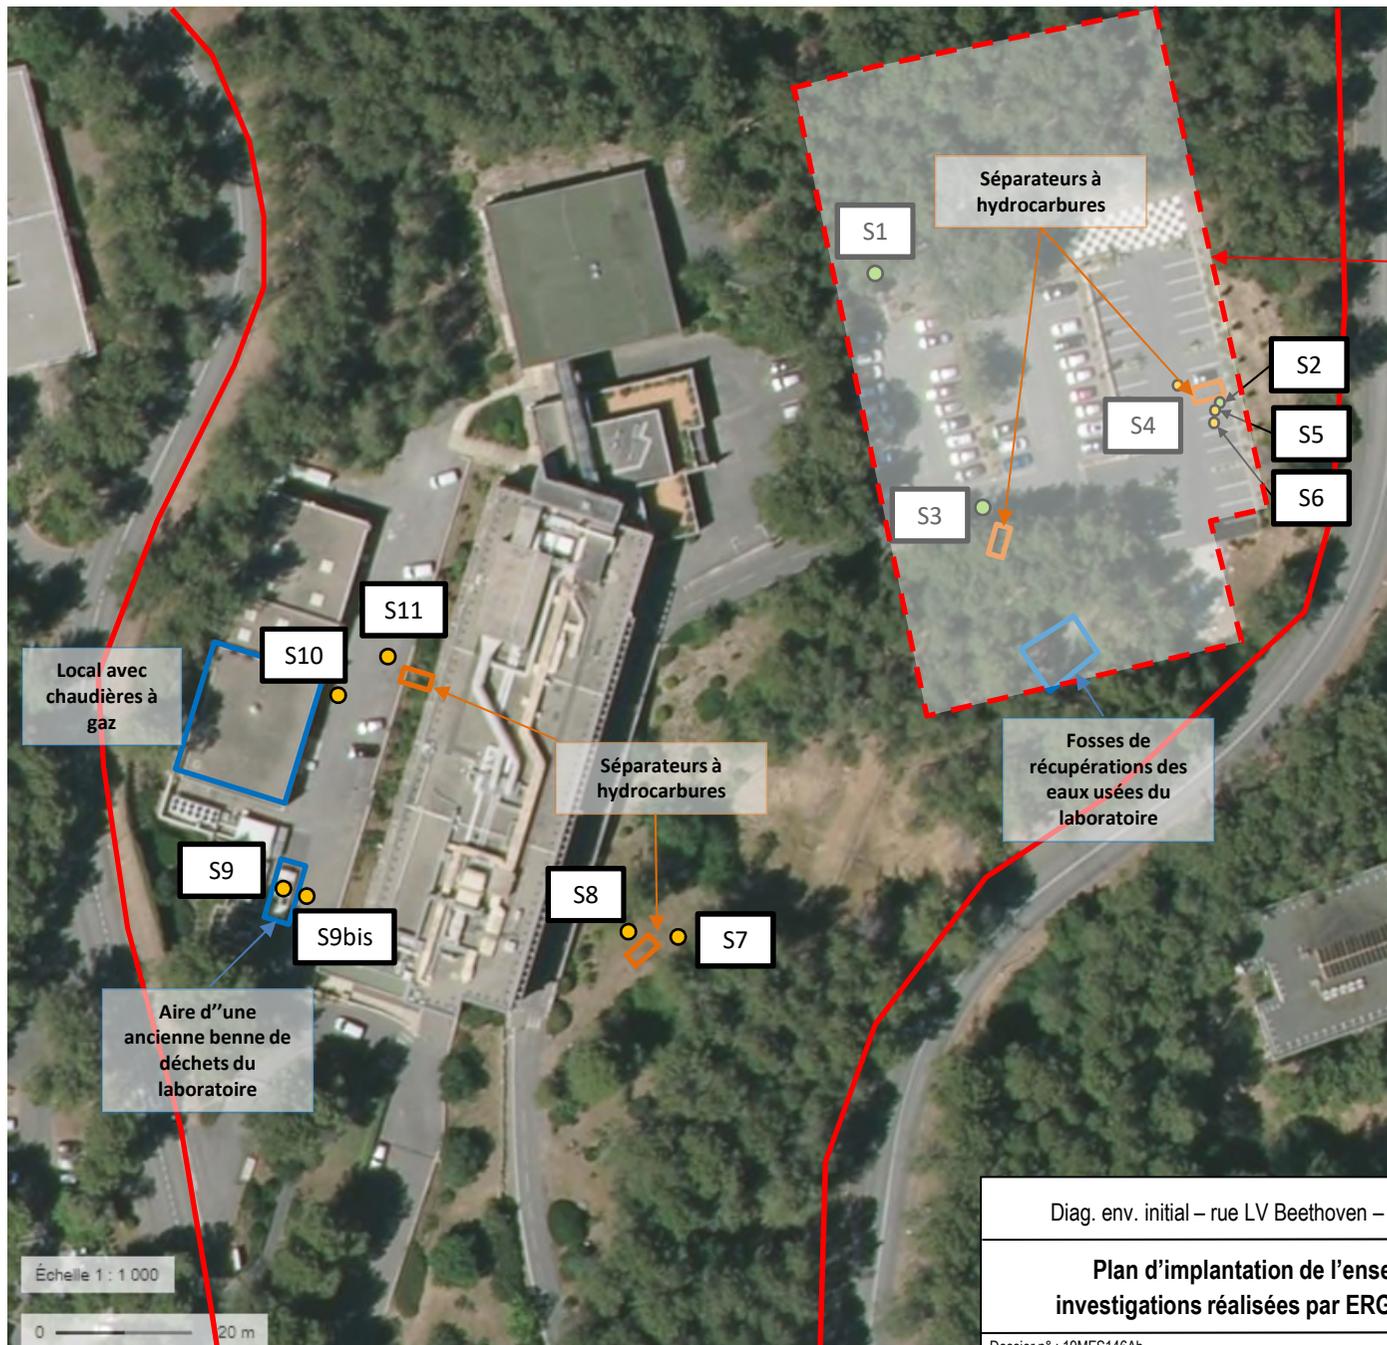
<b>A3.1</b>	<b>Plan d’implantation des investigations réalisées</b>
-------------	---

- Sondage réalisé le 06/06 avec ERG GEOTECHNIQUE
- Sondage réalisé le 25/06 avec ABYSSE

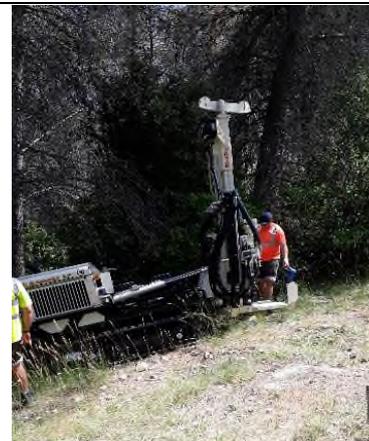
**photographie du sondage**

PROFONDEUR (m/TN)		GEOLOGIE/COULEUR	Mesure PID	N° ECH.	ENVOI LABO
De	à				
0	0,3	Terre végétale	10	S7 (0-0,3)	x
0,3	0,9	Marnes calcaires beige	0	S7 (0,3-0,9)	x
		<i>Arrêt - refus sur sol induré</i>

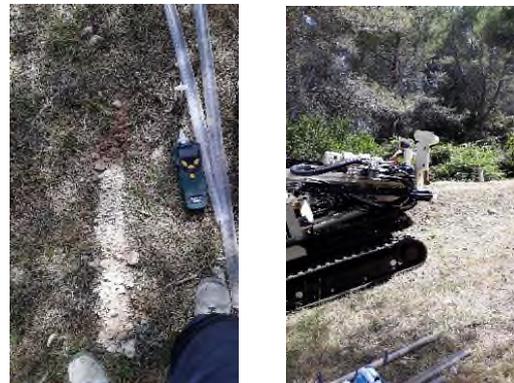
**photographie du sondage**

PROFONDEUR (m/TN)		GEOLOGIE/COULEUR	Mesure PID	N° ECH.	ENVOI LABO
De	à				
0	0,15	Terre végétale (pas assez de matière pour prélever)			
0,15	1	Marnes calcaires beige et bariolée <i>Arrêt - refus sur sol induré</i>	0	S8 (0,15-1)	x

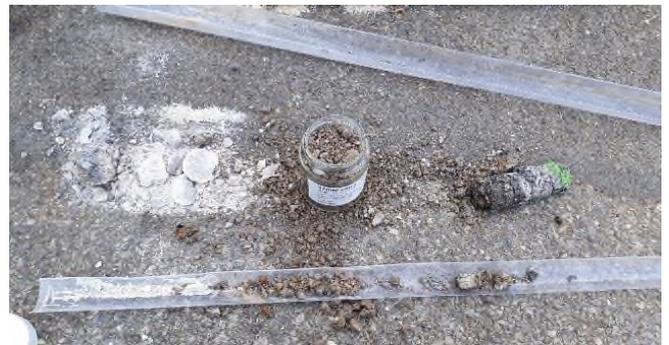
**photographie du sondage**

PROFONDEUR (m/TN)		GEOLOGIE/COULEUR	Mesure PID	N° ECH.	ENVOI LABO
De	à				
0	0,05	Enrobé			
0,05	0,4	Couche de forme			
0,4	0,5	Argile marron orangé	0	S9 (0,1-0,4)	x
		<i>galets puis refus sur béton, dalle, réseau? - arret</i>

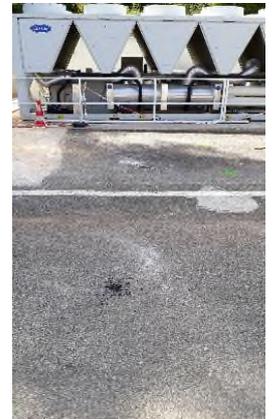
**photographie du sondage**

PROFONDEUR (m/TN)		GEOLOGIE/COULEUR	Mesure PID	N° ECH.	ENVOI LABO
De	à				
0	0,1	Enrobé			
0,1	0,5	Marnes calcaires beige avec des passages bariolés  <i>Arrêt - refus sur sol induré</i>	0	S9bis (0,1-0,5)	x

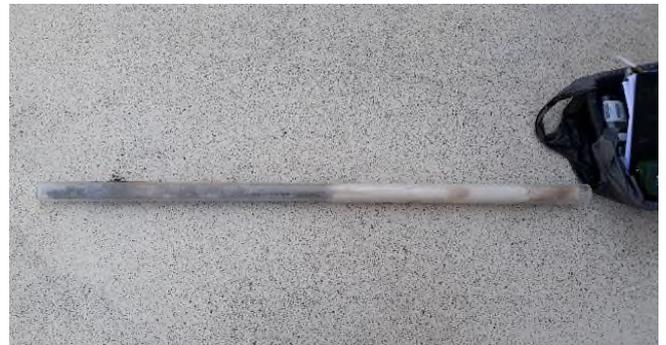
**photographie du sondage**

PROFONDEUR (m/TN)		GEOLOGIE/COULEUR	Mesure PID	N° ECH.	ENVOI LABO
De	à				
0	0,1	Enrobé			
0,1	0,6	Limons marron gris avec odeur indéterminée	0	S10 (0,1-0,6)	x
0,6	1	Calcaire beige	0	S10 (0,6-1)	x
1	1,2	Marne bariolée	0	S10 (1-1,2)	x
		Arrêt - refus sur sol induré

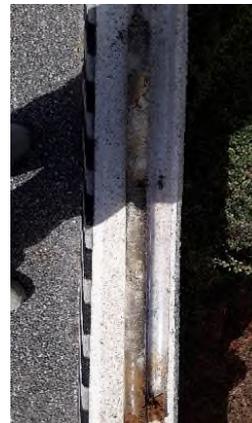
**photographie du sondage**

PROFONDEUR (m/TN)		GEOLOGIE/COULEUR	Mesure PID	N° ECH.	ENVOI LABO
De	à				
0	0,1	Enrobé			
0,1	0,3	Couche de forme marron gris avec graves	0	S11 (0,1-0,3)	x
0,3	0,8	Argile grise	0	S11 (0,3-0,8)	x
0,8	1,1	Argile marron	0	S11 (0,8-1,1)	x
1,1	2,4	Marnes calcaires beige	0	S11 (1,1-2,4)	x
		Arrêt - refus sur sol induré
