**371 RUE LV BEETHOVEN
VALBONNE (06)**

**DIAGNOSTIC ENVIRONNEMENTAL INITIAL :
ETUDE HISTORIQUE, VISITE DE SITE ET DIAGNOSTIC DES SOLS**

N° DOSSIER	19	MES	146	A	a	ENV	FG	-	PIECE 1/1	AGENCE	MARSEILLE
10/07/19	VPRO	F.GUILLOT				S. AUGY		40 + ann	PREMIERE DIFFUSION PROVISoire		
DATE	CHRONO	REDACTEUR INGENIEUR D'ETUDE	VERIFICATEUR 1 CHEF DE PROJET	VERIFICATEUR 2 SUPERVISEUR		nb. pages		MODIFICATIONS - OBSERVATIONS

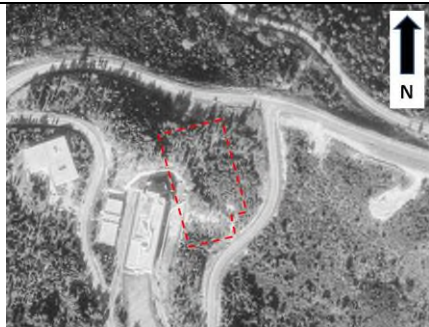
<p>1974</p>	<p>A partir de 1973, des routes alentours sont créées (voir annexe 2.2). Sur la parcelle, les premiers bâtiments sont construits. La zone étudiée quant à elle est toujours occupée par une forêt.</p>	<p>Forestier. Un bâtiment a été construit à l'Ouest du site.</p>

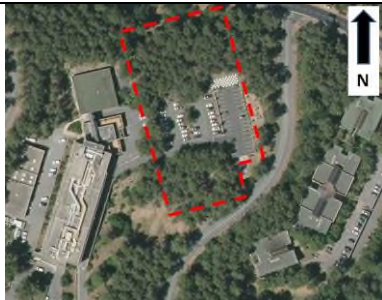
<p>2017</p>	<p>Entre 2004 et 2017, le parking a été agrandi et le site a ainsi sa configuration actuelle.</p>	<p>L'environnement de la zone a très peu changé.</p>

L'analyse des photographies historiques a permis de mettre en évidence l'aménagement du parking entre 1974 et 1990. Ce dernier a ensuite été agrandi entre 2004 et 2017. La zone d'étude, avant d'être un parking était une zone forestière.

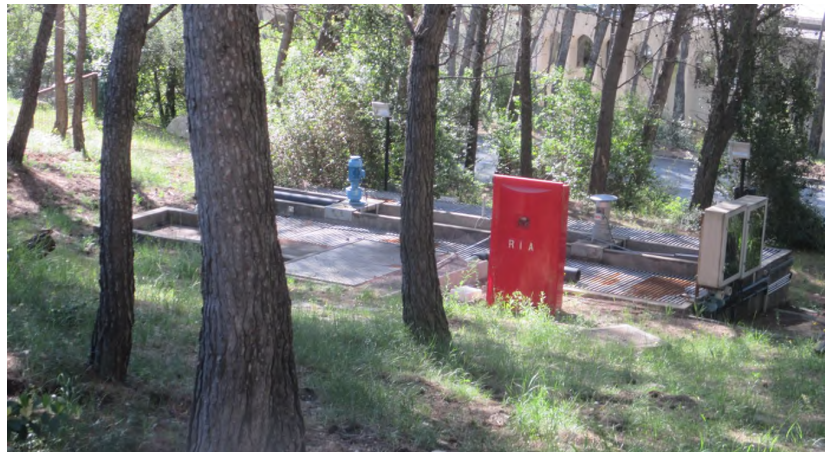
Le décanteur et les fosses de récupération des eaux usées n'ont pas été retenus comme source potentielle prioritaire à investiguer dans le cadre de cette étude pour plusieurs raisons :

- Les ouvrages sont bétonnés
- Les analyses effectuées dans les eaux des deux réservoirs ont toujours été conformes selon les indications de M. GARCIA
- Les résultats d'analyses effectuées sur les échantillons prélevés par TAUW au droit de leur sondage TW4 n'ont montré aucune teneur significative pour les paramètres recherchés.

Photographie prise le 19/05/2019 de la zone des réservoirs des eaux usées

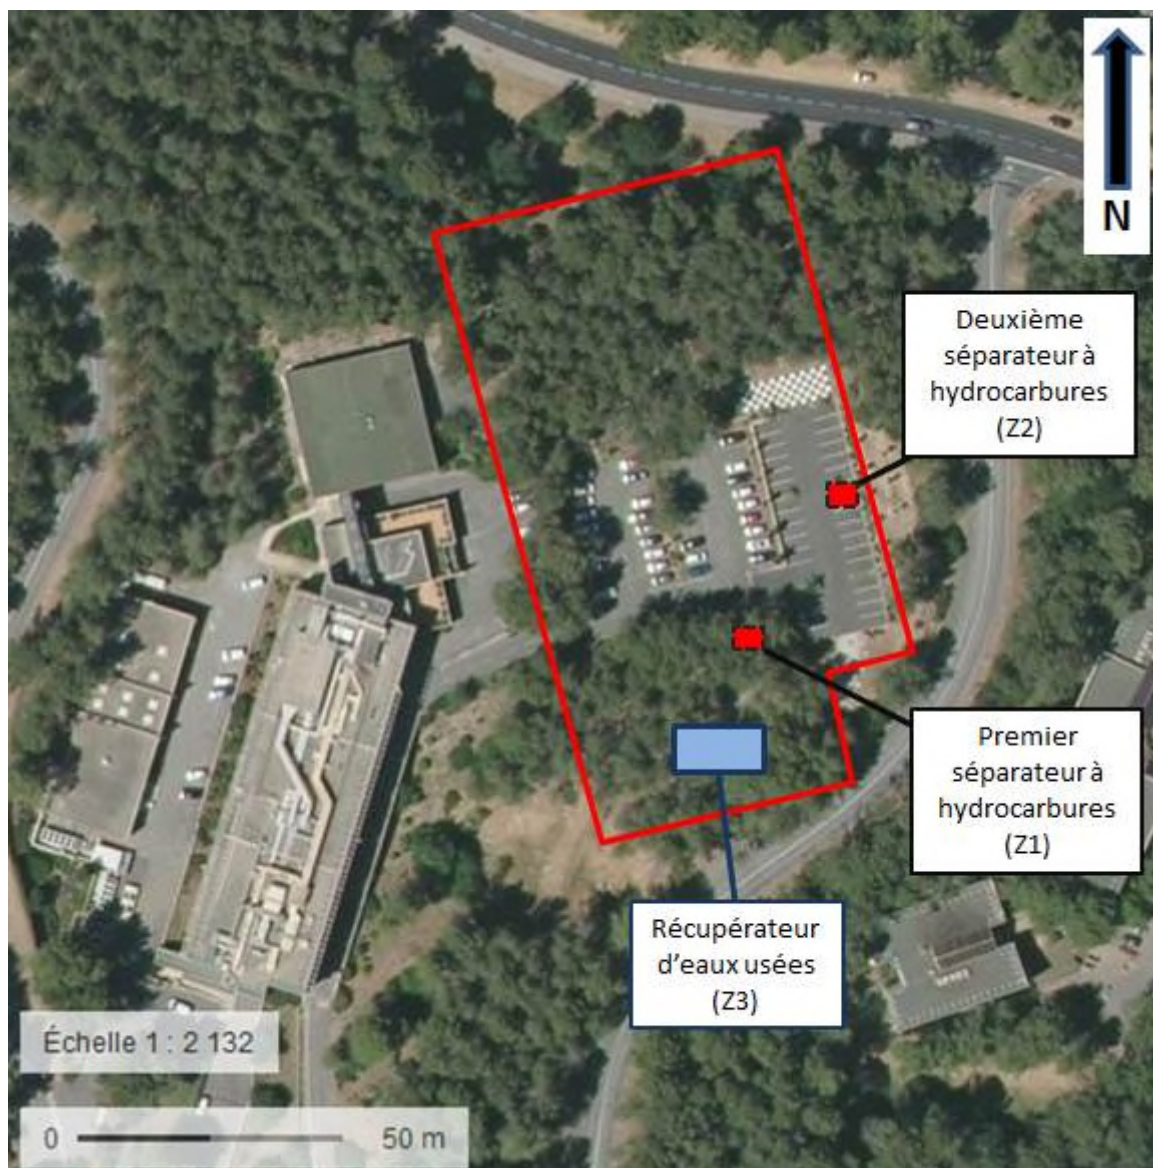
Figure 2 : Localisation des zones historiquement à risques

SPP	Numéro de la zone	Localisation	Activités potentiellement polluantes	Substances chimiques associées
Premier séparateur à hydrocarbures	Z1	Au sud du parking	Potentielles fuites d'hydrocarbures	HCT, HAP, BTEX, métaux lourds
Deuxième séparateur à hydrocarbures	Z2	A l'est du parking	Potentielles fuites d'hydrocarbures	
Récupérateur d'eaux usées	Z3	Au sud du parking	Potentielles fuites d'eaux usées	HCT, HAP, BTEX, métaux lourds, solvants

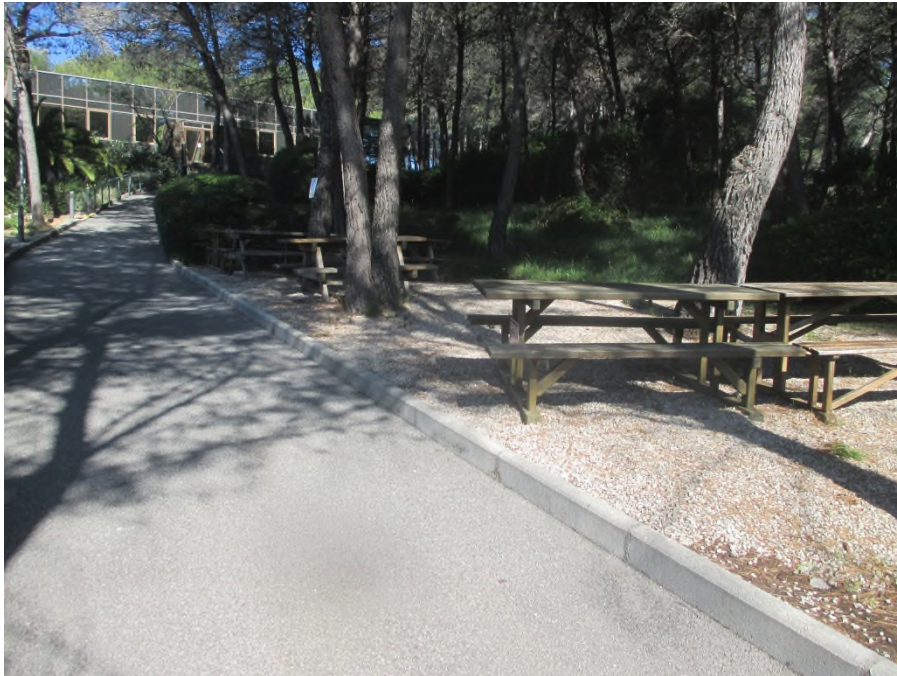
Vue sur la partie nord du site

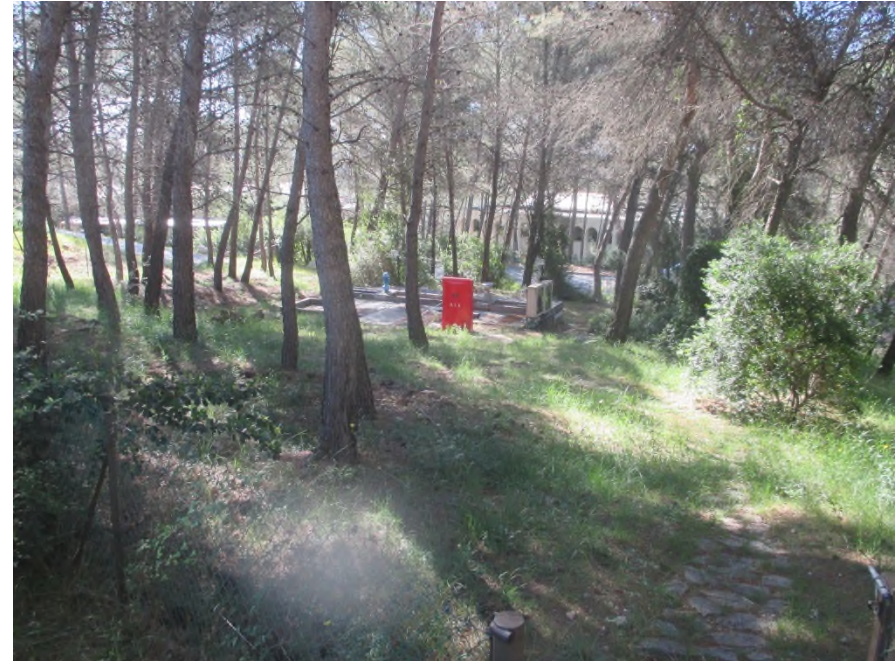
Vue sur le récupérateur d'eaux usées (sud du site)

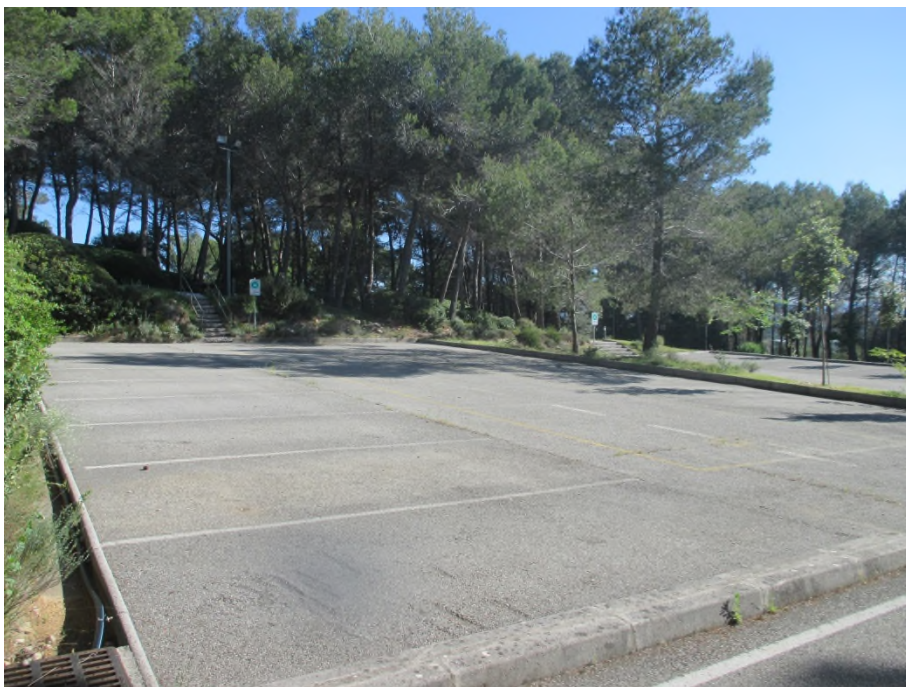
Vue sur la partie haute du parking (ouest du site)

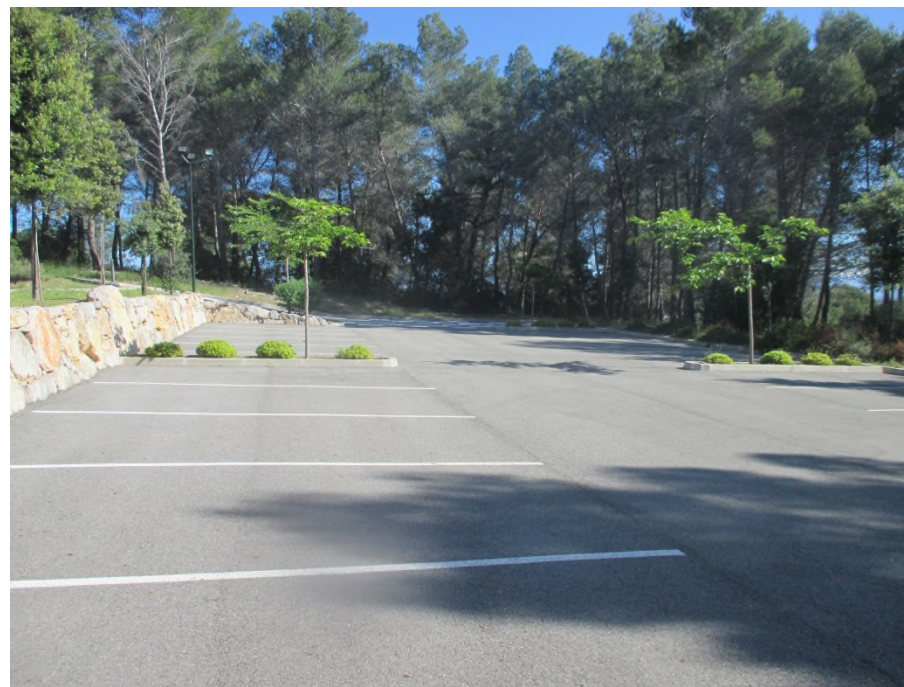
Vue sur la partie basse du parking (est du site)

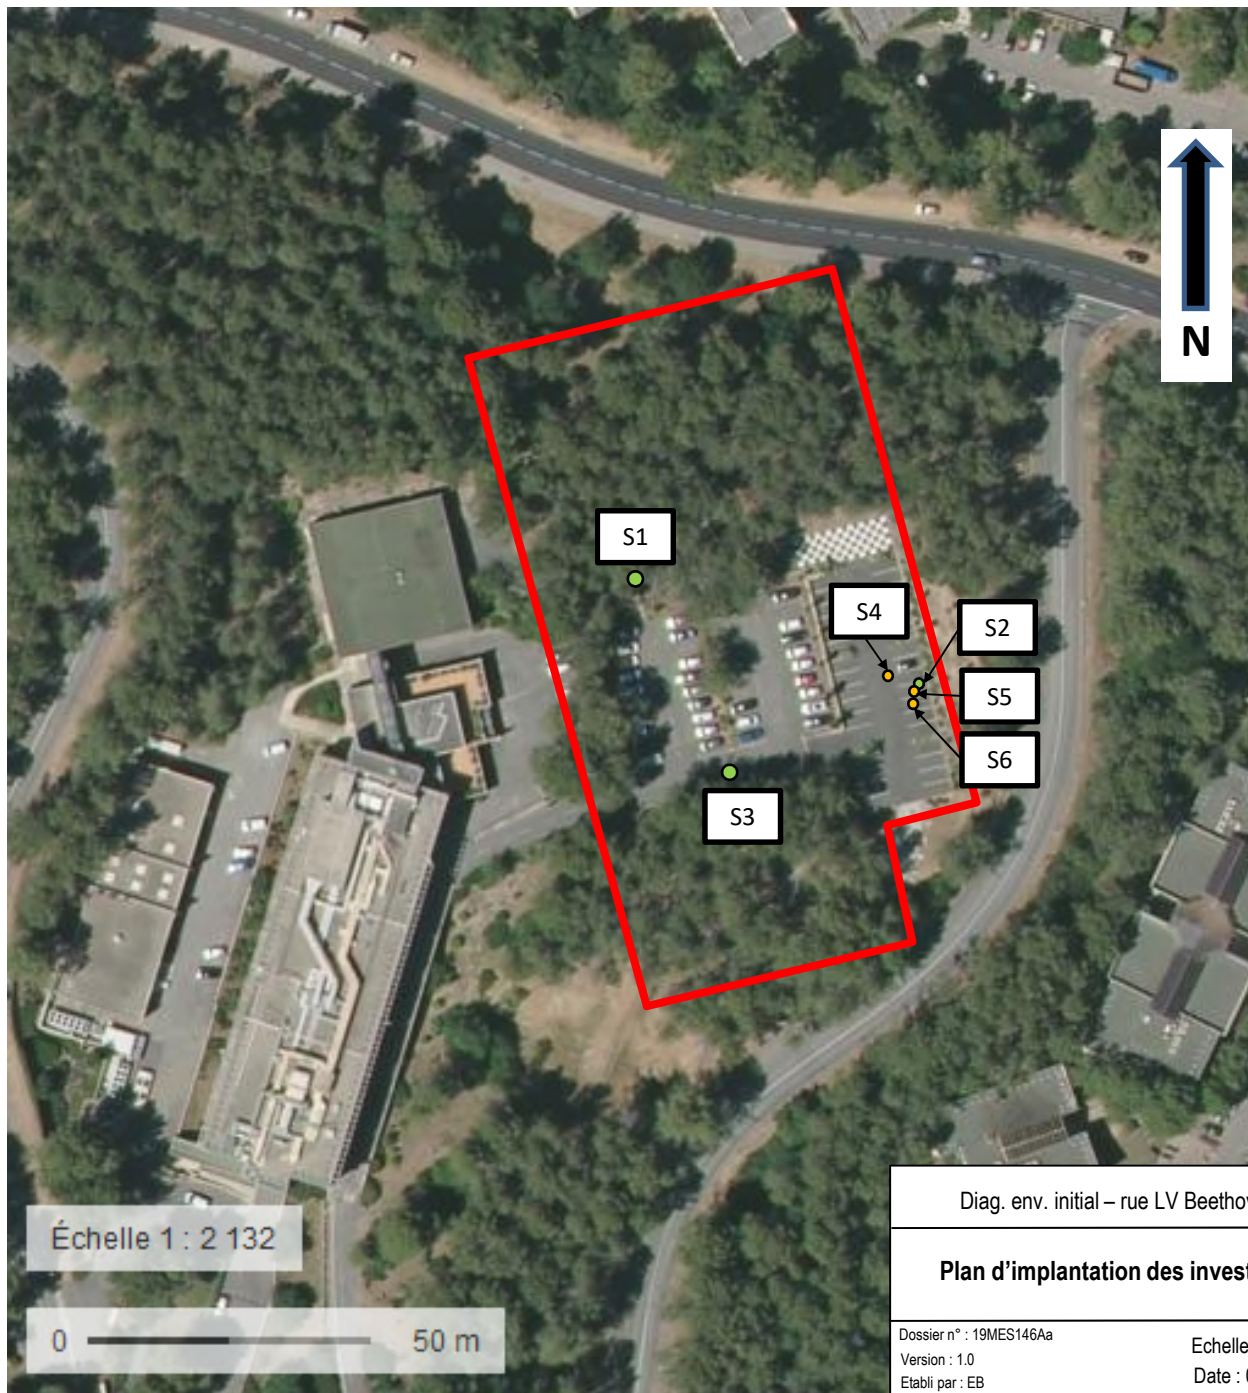
A3.1	Plan d’implantation des investigations réalisées
-------------	---

● Sondage réalisé le 06/06 avec ERG GEOTECHNIQUE

● Sondage réalisé le 25/06 avec ABYSSE

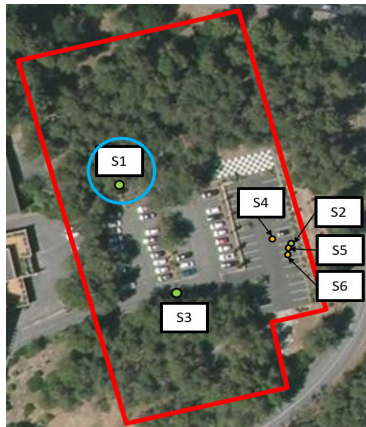
plan de localisation du sondage

PROFONDEUR (m/TN)		GEOLOGIE/COULEUR	Mesure PID	N° ECH.	ENVOI LABO
De	à				
0	1	Sable marneux beige graveleux	0	S1 (0-1)	X
1	2	Marnes calcaires beiges	0,2	S1 (1-2)	X
		<i>Arrêt - refus sur sol induré</i>

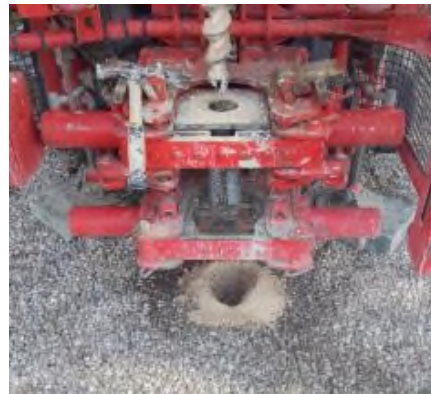
photographie du sondage

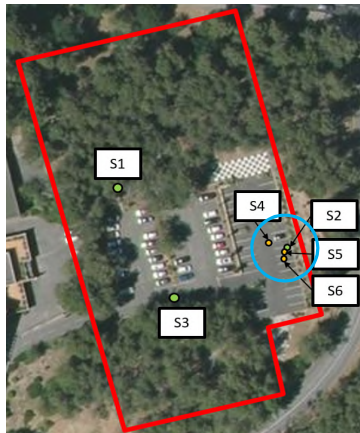
plan de localisation du sondage

PROFONDEUR (m/TN)		GEOLOGIE/COULEUR	Mesure PID	N° ECH.	ENVOI LABO
De	à				
0	0,05	Enrobé			
0,05	1	Sables gris-marron graveleux	2,2	S2 (0,05-1)	x
1	2	Marnes calcaires beiges	2,1	S2 (1-2)	x
		<i>Arrêt - refus sur sol induré</i>

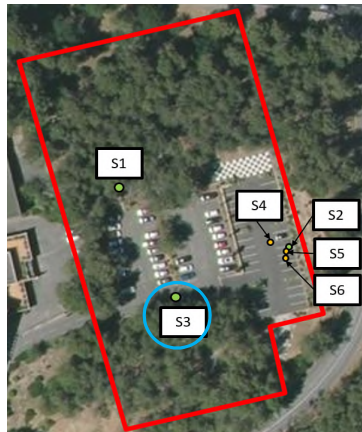
plan de localisation du sondage

PROFONDEUR (m/TN)		GEOLOGIE/COULEUR	Mesure PID	N° ECH.	ENVOI LABO
De	à				
0	0,05	Enrobé			
0,05	1	Marnes calcaires gris à beiges	0	S3 (0,05-1)	x
		<i>Arrêt - refus sur sol induré</i>

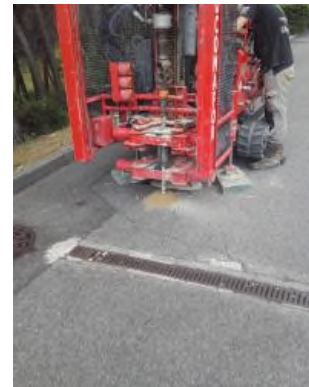
photographie du sondage

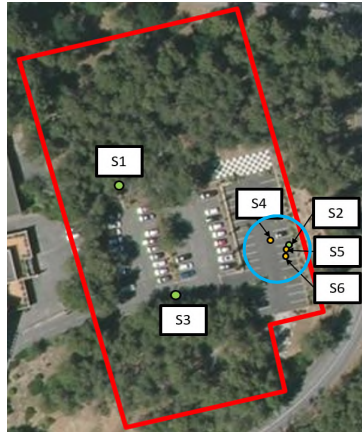
plan de localisation du sondage

PROFONDEUR (m/TN)		GEOLOGIE/COULEUR	Mesure PID	N° ECH.	ENVOI LABO
De	à				
0	0,1	Enrobé			
0,1	0,4	Couche de forme grise graveleuse	0		
0,4	1	Argile marron gris avec odeur d'hydrocarbures	8,5	S6 (0,4-1)	x
1	1,6	Marnes calcaires beige / bariolé orangé	3	S6 (1-1,6)	x
1,6	2	Marnes calcaires beige	0,6	S6 (1,6-2)	x
		Arrêt - refus sur sol induré

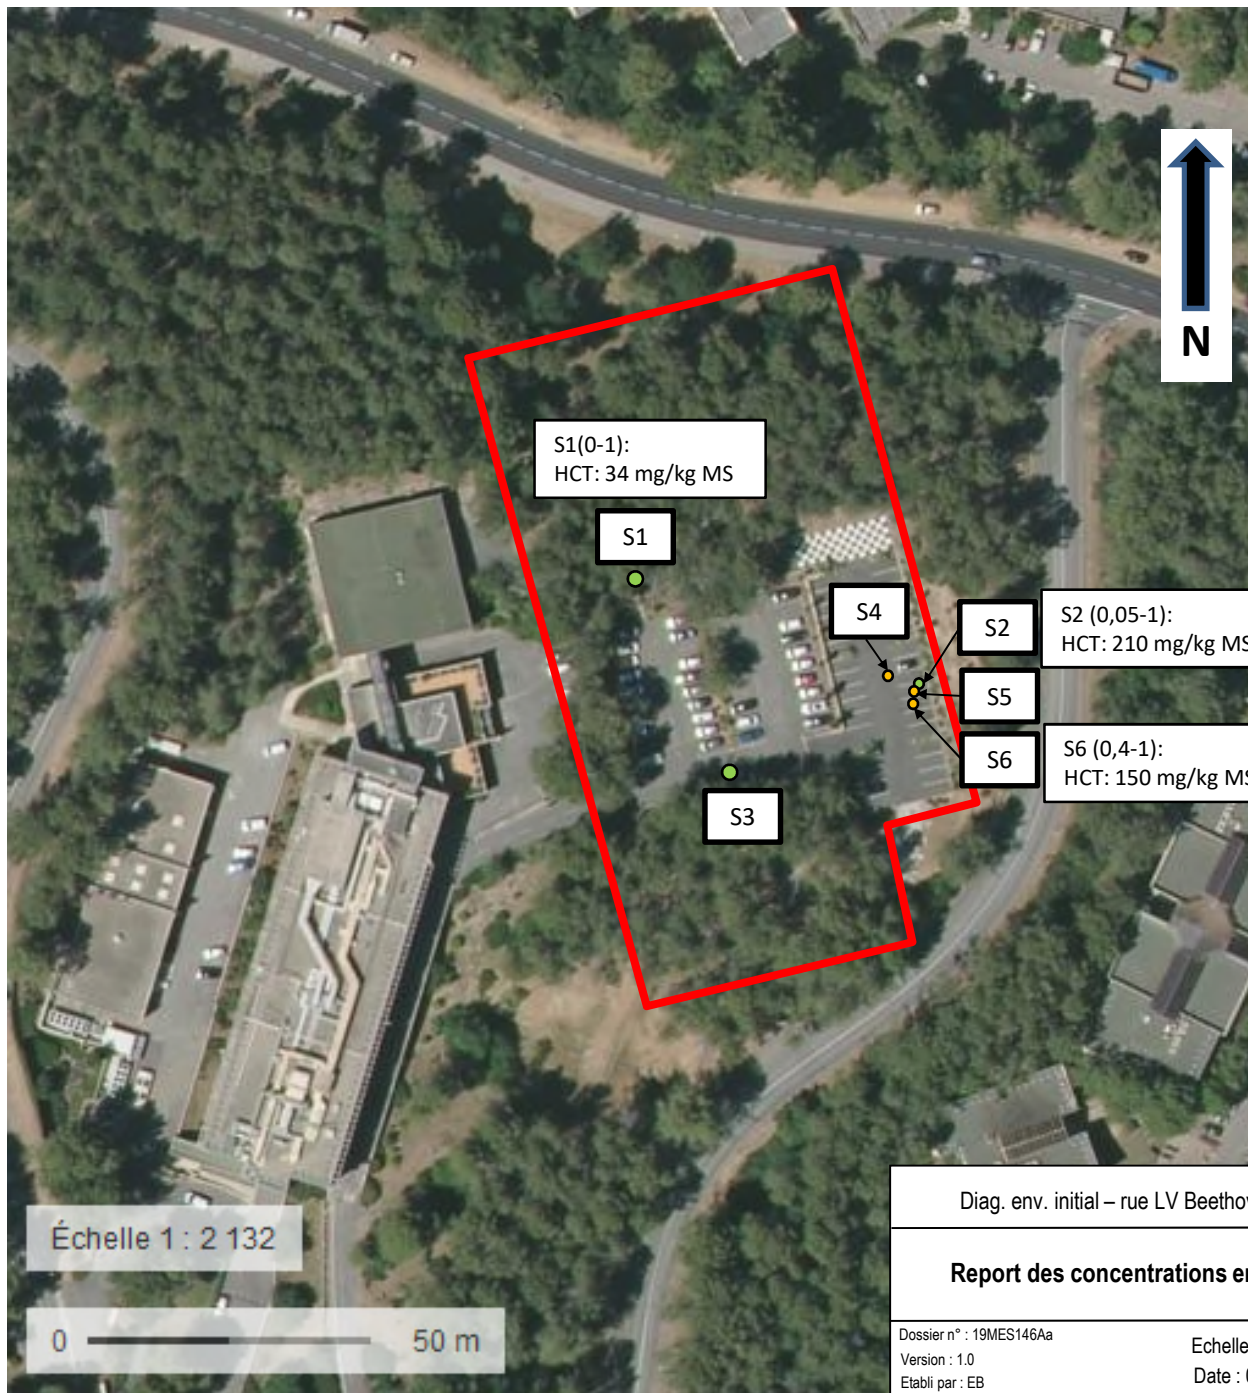
A3.4	Cartographie des anomalies chimiques
-------------	---

S1(0-1):
HCT: 34 mg/kg MS
