SYMBIODIV

VOLET NATUREL DE L'ETUDE  
D'IMPACT  
RESTAURATION  
MORPHOLOGIQUE DE LA  
FLORIEYE

Taradeau (83)

Libellé	Volet Naturel de l'Etude d'Impact dans le cadre de la maîtrise d'œuvre pour la restauration morphologique de la Florière dans la traversée de Taradeau – Taradeau (83)	
Référence	VNEI_Taradeau_SYMBIODIV_V1_01092020	
Maître d'ouvrage	<b>SYNDICAT MIXTE DE L'ARGENS</b> 2 avenue Lazare Carnot 83300 DRAGUIGNAN	
Interlocuteur	<b>Claire SCARCERIAUX</b>	Chargée de mission PAPI au Syndicat Mixte de l'Argens
Rédacteur	<b>SYMBIODIV</b> 6 les Muscades 83170 BRIGNOLES <a href="http://www.symbiodiv.fr">www.symbiodiv.fr</a>	  <b>SYMBIODIV</b>
	Marine JARDE <i>Responsable de projet écologue – co-gérante</i>	Tèl : 06-86-75-61-44 Mail : <a href="mailto:mjarde@symbiodiv.fr">mjarde@symbiodiv.fr</a>
Date	1 <sup>er</sup> septembre 2020

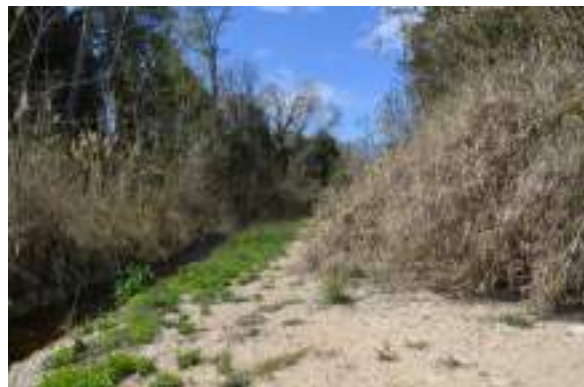
*Aspect du lit mineur et des berges au niveau de la confluence avec l'Argens avec une dominante de sables et graviers*

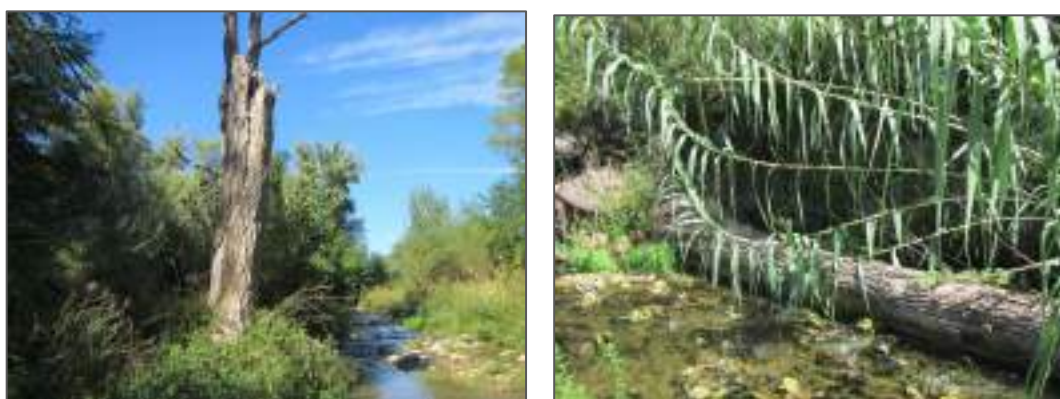
Végétation présentant un risque d'embâcles

Dans certains secteurs (nord du village de Taradeau, aval du pont de la RD10 et à proximité de la confluence avec l'Argens) **la végétation abondante et dépérissante présente au bord du cours d'eau peut induire la formation d'embâcles** pouvant générer un risque d'obstruction des ouvrages hydrauliques ou de rétention des eaux, puis de ruptures soudaines, pouvant aggraver fortement le risque d'inondation. Ce risque est particulièrement important au niveau des ouvrages tels que la gué aval.

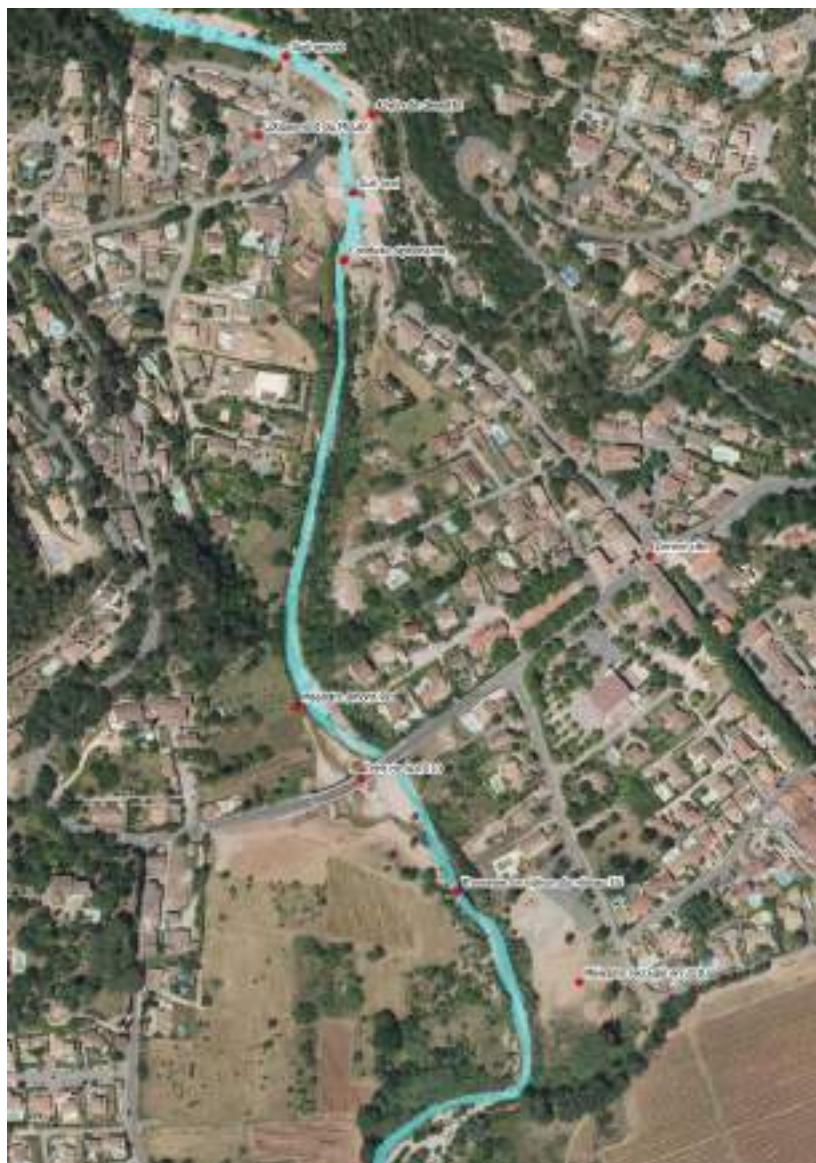
Figure 2 : Localisation des principaux ouvrages et secteurs d'intervention

- ➔ **Implantation une végétation rivulaire** sur les berges qui en sont dépourvues afin d'améliorer la fonctionnalité du corridor biologique ;
- ➔ **Création d'une zone humide** dans l'ancien méandre en aval du pont, recoupé lors de la crue de Juin 2010, permettant d'optimiser à la fois l'efficacité hydraulique (abaissement des lignes d'eau) et biologique (restauration d'un habitat dégradé et zone tampon entre village et rivière) du projet.

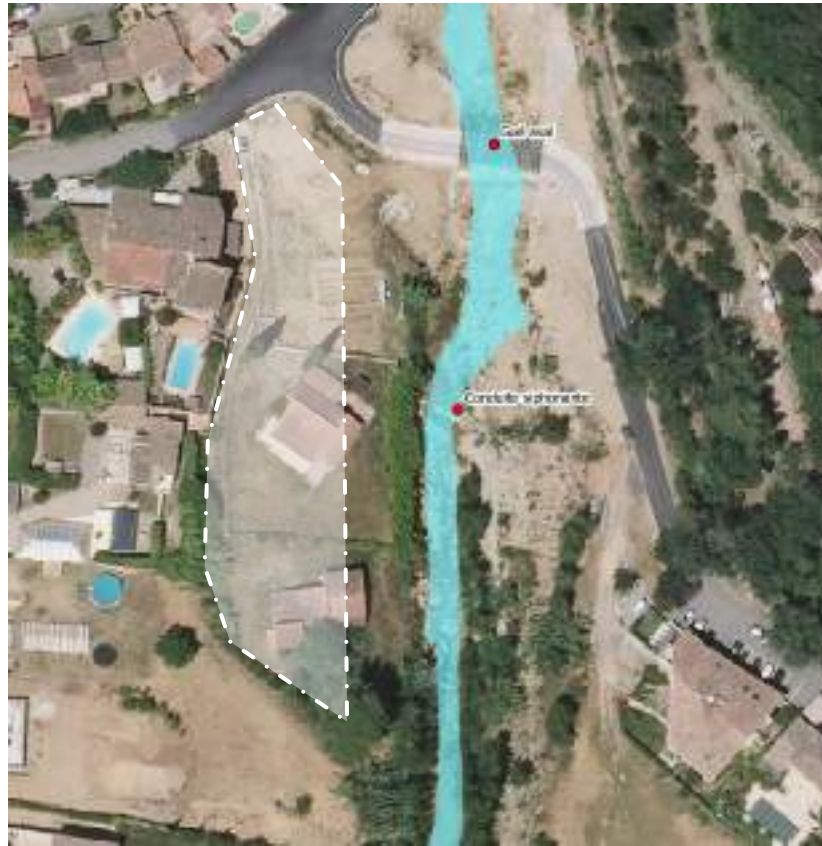
Figure 10 : Zone d'installation de chantier pressentie

Etant situé en zone inondable, une surveillance des conditions météorologiques sera imposée pour permettre l'évacuation de la zone en cas de crue.

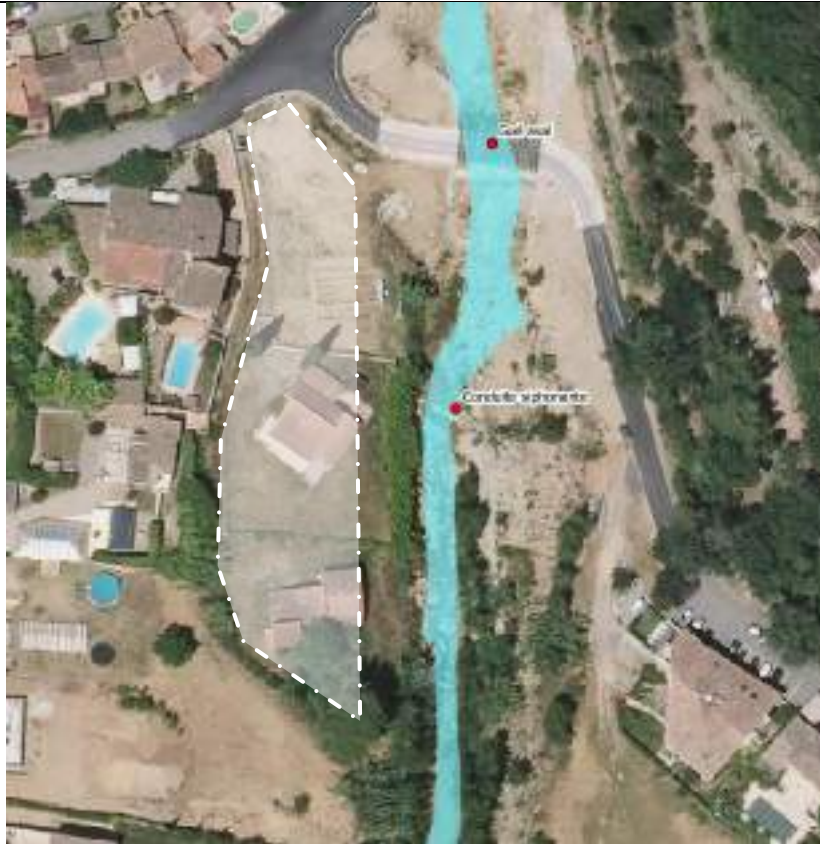
*Zone d'installation de chantier pressentie*

<p><b>L'installation des baraquements de chantier est actuellement pressentie au niveau de la rive droite aval du gué aval.</b> Cette zone permet un accès aisé aux différentes zones de travaux et sa superficie importante permet le stockage de l'ensemble des engins en fin de journée.</p>				
<p>Etant situé en zone inondable, une surveillance des conditions météorologiques sera imposée pour permettre l'évacuation de la zone en cas de crue.</p>
