## Construction et déconstruction de passerelles dans le quartier Frayère (Cannes, 06)

Début de travaux Passerelle Grand Bleu et repositionnement de passerelle Nouvelle Place

Audit écologique - CR n°1

Référence : 2003-261-CACPL-Audit-Passerelle-1  
31/03/2020

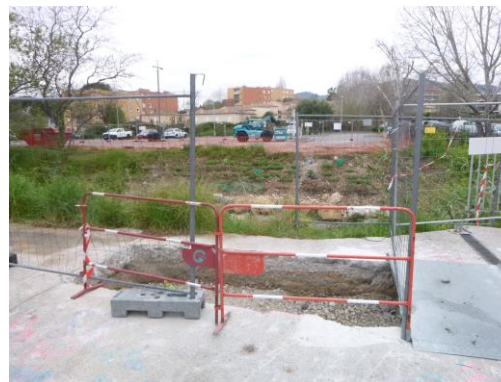
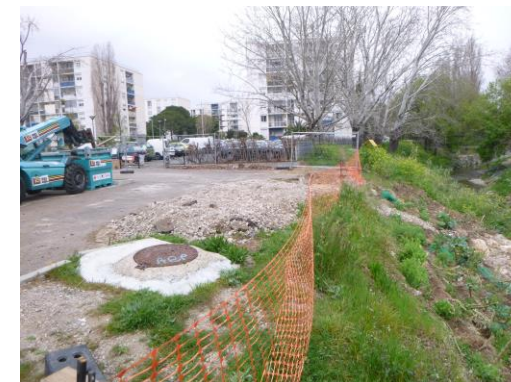
Rive gauche

- Les fondations de la passerelle Grand Bleu sont bien situées en dehors des berges ;
- Les zones de chantier, notamment d'évolution des engins et du personnel sont balisées, afin d'éviter toute interaction avec les berges.

Aucun individu de Consoude bulbeuse et d'Alpiste aquatique n'est directement concerné par le chantier, ni par la zone de stockage (situés plus de 10 mètres en aval).

Fondations de la passerelle Grand bleu, positionnées en dehors des berges

***En conclusion, à ce stade, le chantier Passerelle Grand Bleu n'a pas d'effet notable sur les stations et habitats d'espèces de la Consoude bulbeuse et de l'Alpiste aquatique. Le cours d'eau, et donc les habitats d'espèces des poissons et des amphibiens, ne sont pas affectés non plus par ces travaux.***

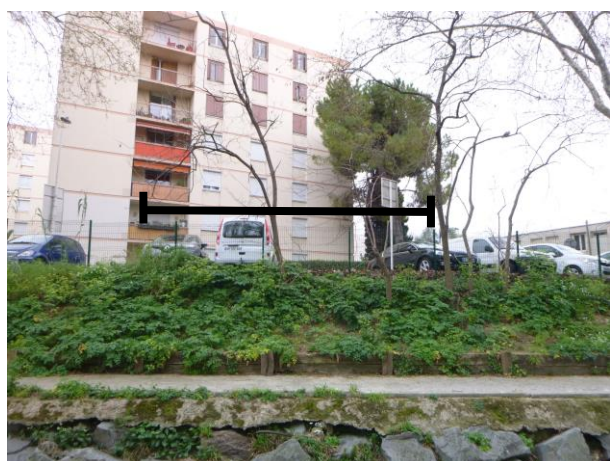
Aperçu du positionnement de la passerelle en rive gauche

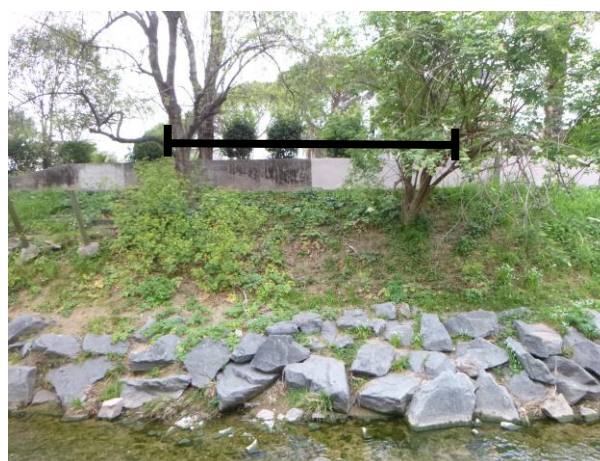
Aperçu du positionnement de la passerelle en rive droite

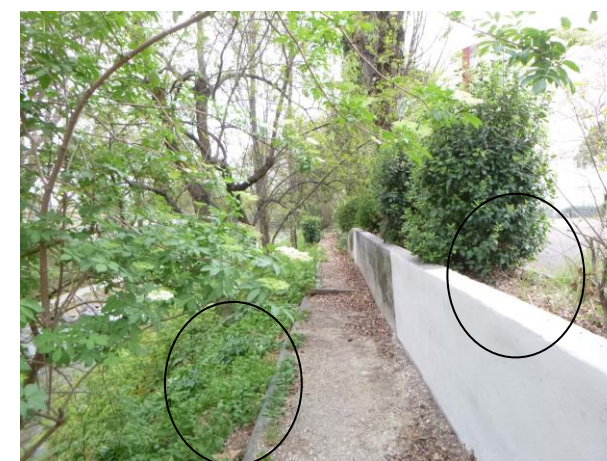
Présence (à gauche) et absence (à droite) de Consoude bulbeuse

Toutefois, même si de nombreux individus sont présents au niveau du nouveau positionnement de la passerelle, aucun individu n'a été recensé immédiatement en partie haute du talus. De plus, le recul des fondations de la passerelle sur des secteurs actuellement goudronnés, réduit fortement le risque de dégradation d'espèces ou d'habitats d'espèces.

***En conclusion, à ce stade des connaissances, le nouveau positionnement de la passerelle Nouvelle Place est compatible avec la préservation de la Consoude bulbeuse.***
