**Travaux de réparation de l'escalier public d'accès à la
plage du Rayol Est**

**Formulaire d'évaluation simplifiée des incidences sur les
sites Natura 2000**

Communauté de Communes du Golfe de Saint-Tropez

SEANEO

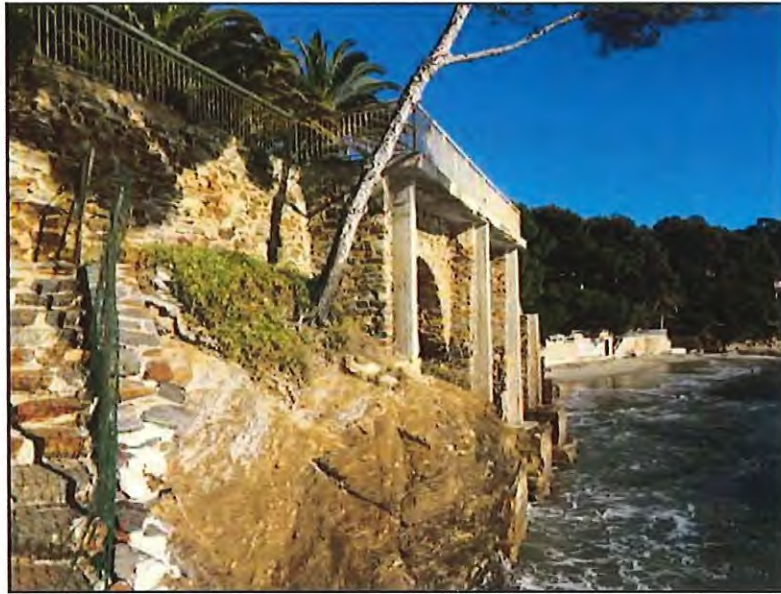
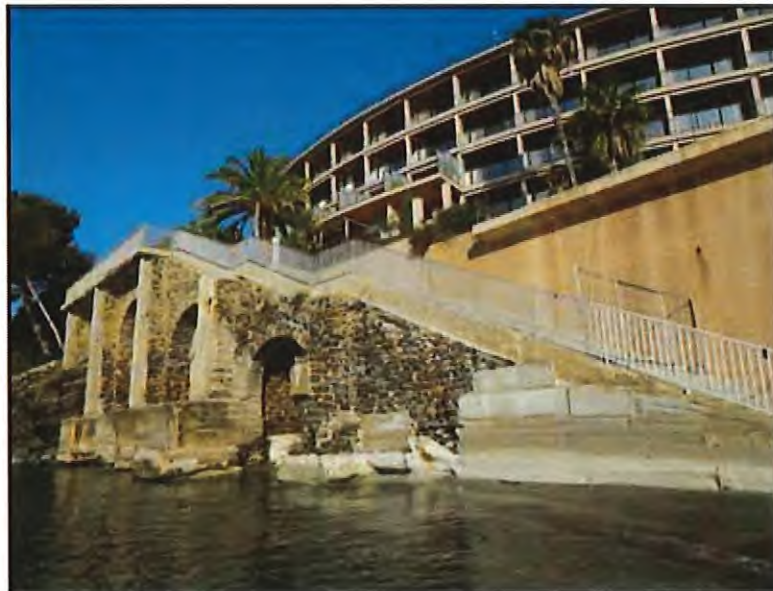
Figure 1 : Escalier public d'accès à la plage du Rayol Est.

L'escalier est dans un état de dégradation avancé et des mouvements d'ensemble ont été relevés dans le cadre d'un suivi topométrique de l'ouvrage.

- Dégradations du béton armé ;
- Dégradations des maçonneries (certaines zones étant effondrées) ;
- Erosion des fondations (phénomènes d'affouillement, érodabilité du rocher en micaschistes sur lequel s'appuie l'ouvrage) ;
- Micropieu et tirant apparents ;
- Pendage défavorable des micaschistes ;
- Dégradation des éléments de contreventement transversaux.

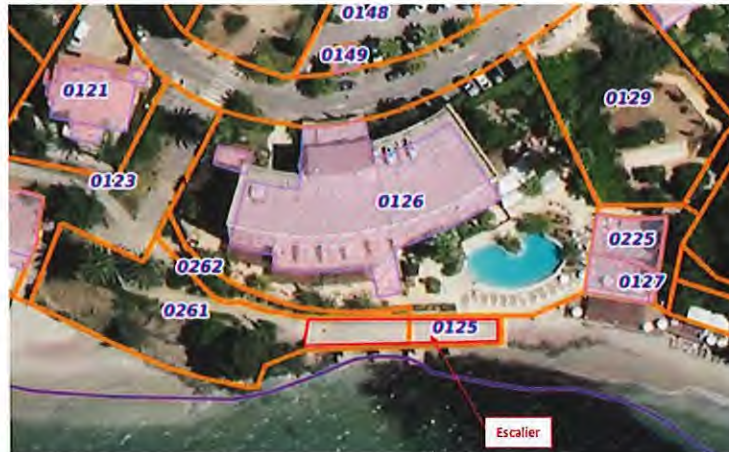
Figure 7 : Projet et plan cadastral.

L'emprise de l'escalier à réparer est d'environ 240 m².

La longueur de l'ouvrage est de 37,20 mètres linéaires.

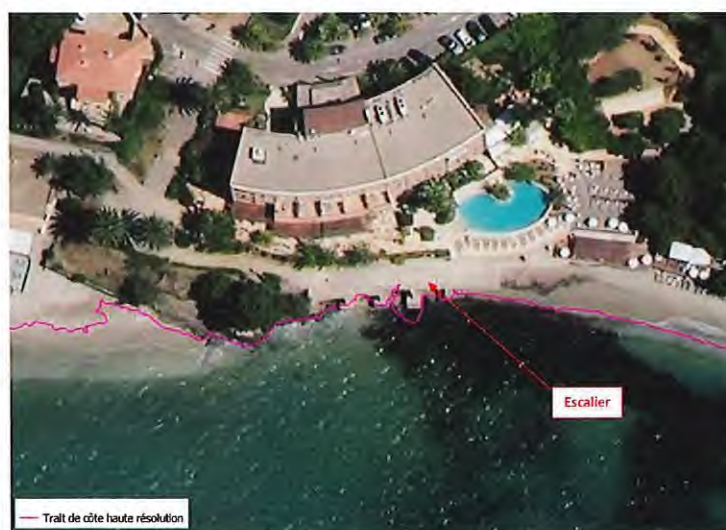
Figure 8 : Projet et trait de côte.

Le trait de côte haute résolution (TCHR) correspond à la laisse des plus hautes mers astronomiques (PHMA) ou "Limite Haute du Rivage" dans le cas d'une marée de coefficient 120 et dans des conditions météorologiques normales (pas de vent du large et pression atmosphérique moyenne au lieu considéré). Au regard de l'implantation du trait de côte 2019, l'ouvrage se localise en dehors du Domaine Public Maritime (DPM). Cette situation a été validée par le Service Mer Littoral (SML) de la DDTM83 lors d'une réunion de cadrage en date du 8 mars 2021.

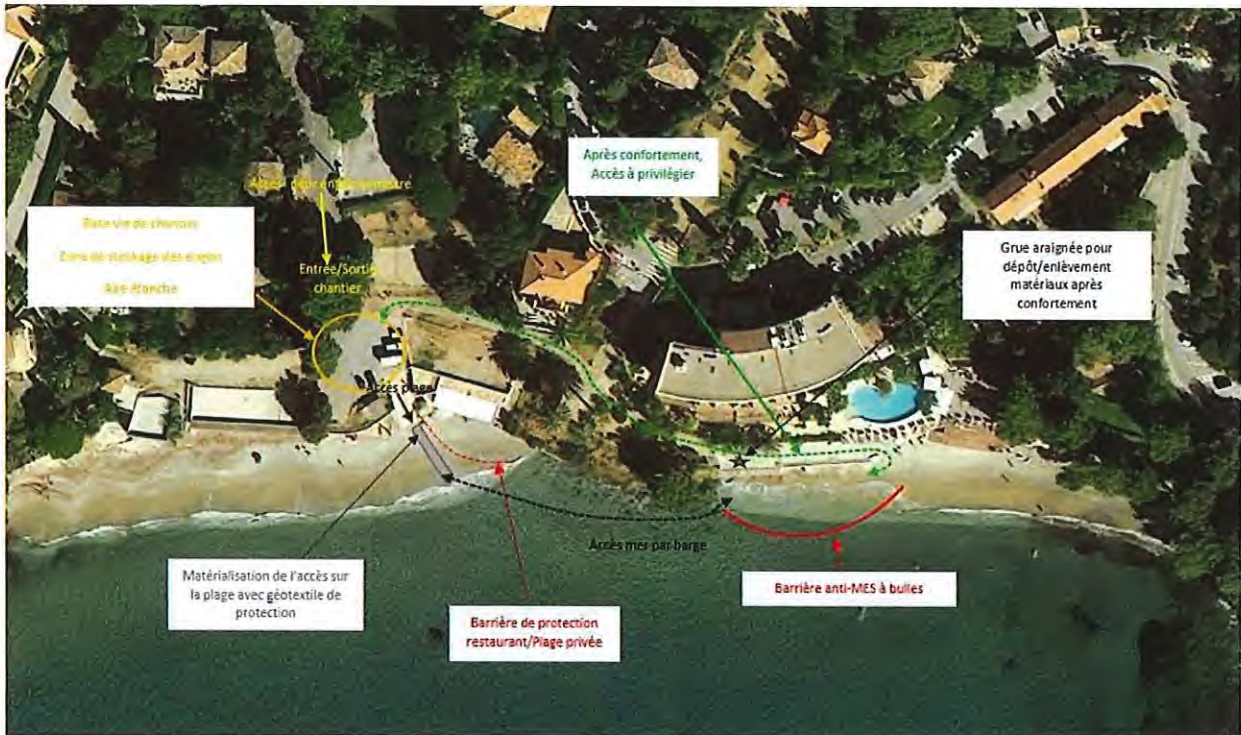
- Installation de l'aire de vie chantier ;
- Délimitation et sécurisation des accès ;
- Amenée des engins ;
- Pose des filets anti-MES.

Figure 9 : Installations de chantier et méthodologie d'intervention.

Le plan ci-après décrit les installations de chantier et la méthodologie d'intervention :

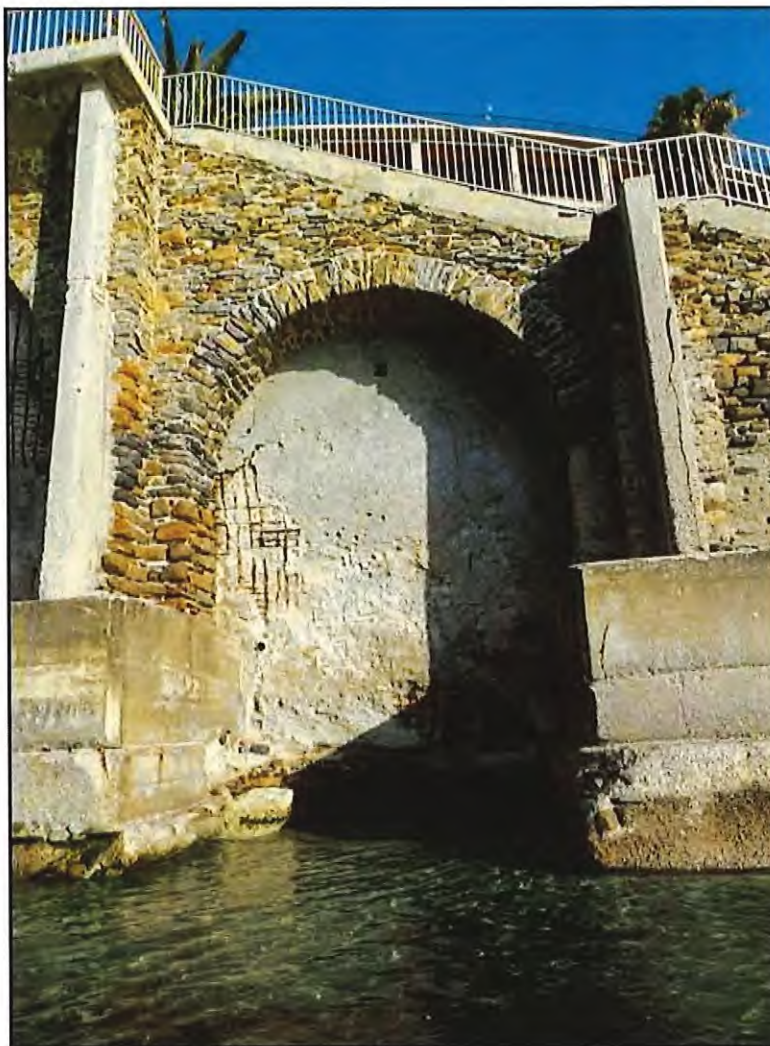
Figure 27 : Vue de la travée T3.

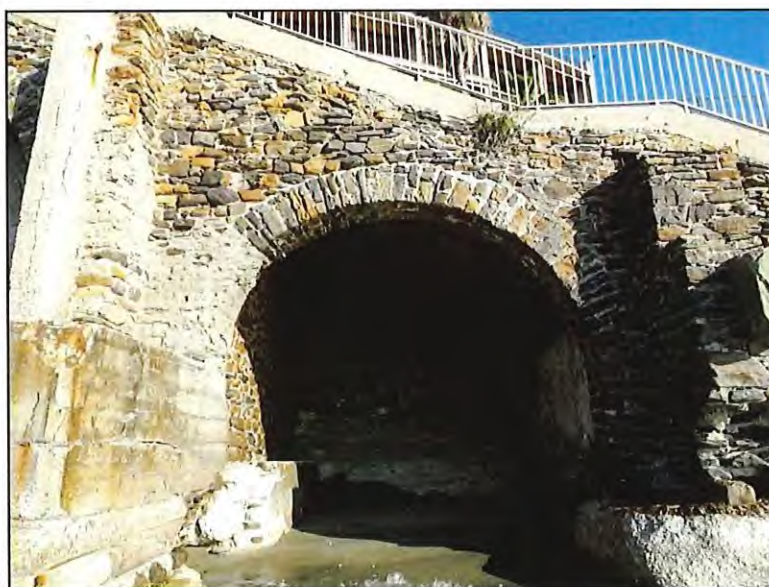
Figure 28 : Vue de la travée T4.
