### Inspection faune, flore, habitat marins pour l'aménagement du ponton du Centre Nautique et Environnement Marin (CNEM)

Baie des Canoubiers

Ville de Saint-Tropez

**Document Ref. SEMANTIC TS :** N° R/21/039/CN - Rapport Inspection Faune-Flore-Habitat du 26/03/2021

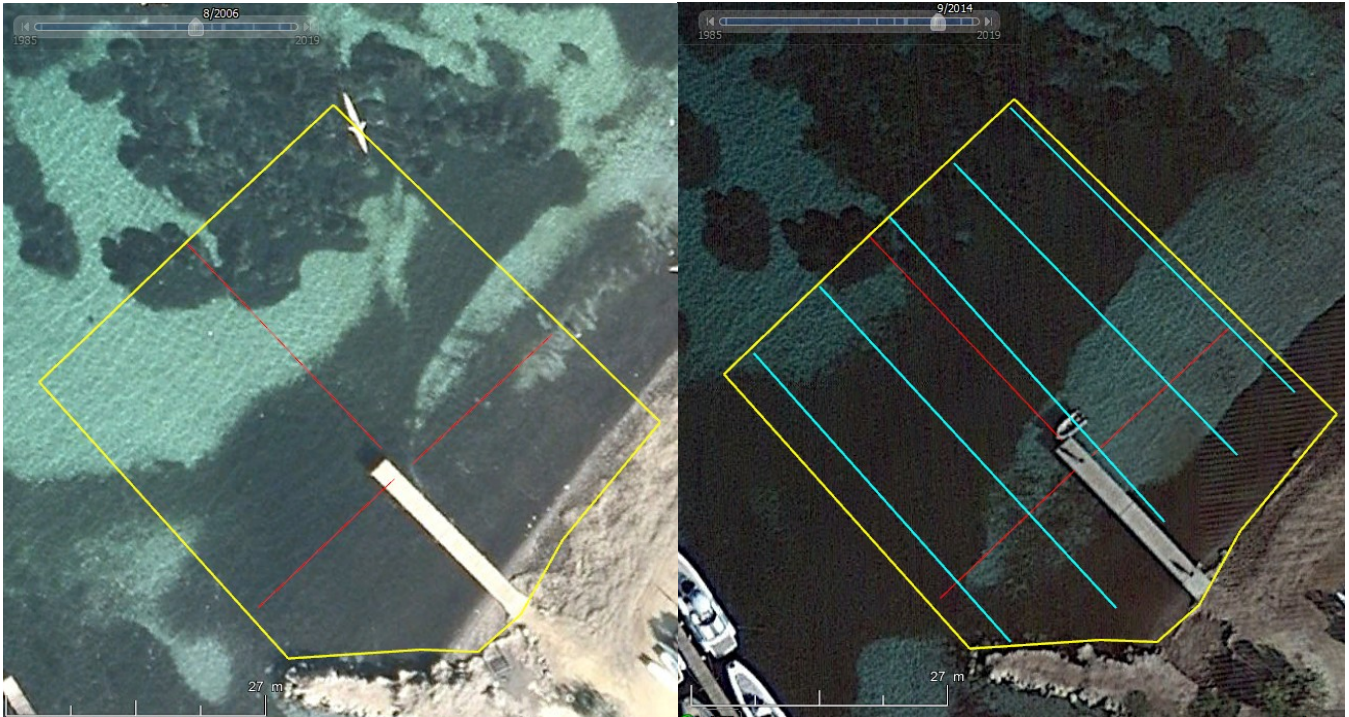
**Figure 1 : Zones de levé (en jaune). A droite : Transects d'inspection en plongée subaquatique (en bleu)  
Fond de carte : A gauche : Vue Google Earth 08/2006 – A droite : Vue Google Earth 08/2017**

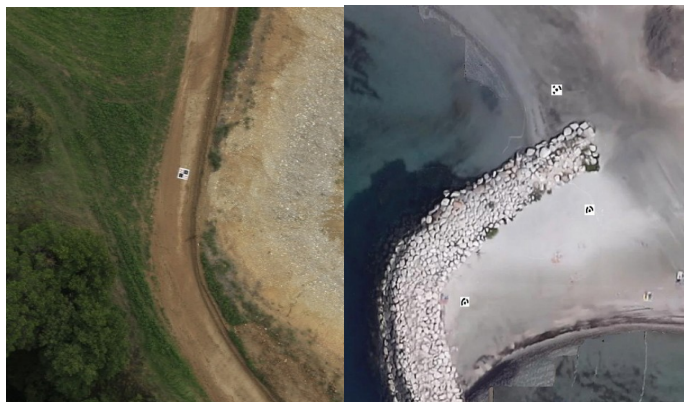
Figure 4 : Exemple d'implantation de cible géo-tagagée

Des cibles géo-codées sont alors installées dans la zone de mesure et à proximité immédiate de celle-ci. Elles sont géo-référencées à l'aide d'un DGPS-RTK en mode mobile. Le réseau de cibles ainsi constitué permet le calage du modèle numérique issu de la photogrammétrie dans le monde réel.

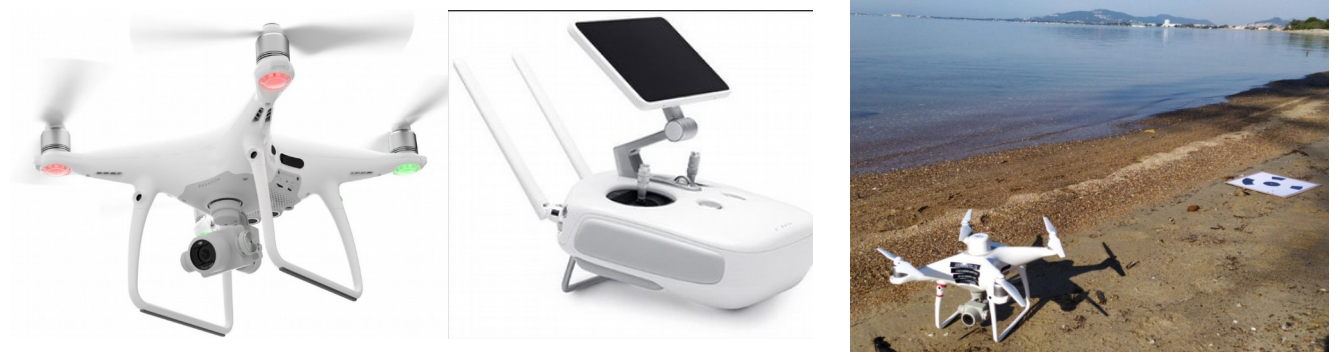
Figure 5 : Le DJI P4Pp (Drone de prise de clichés aérien)

Le Phantom 4 Pro **RTK**, drone aérien piloté par le logiciel Pix4D, permet l'acquisition de cliché haute résolution primordiale pour la mise en œuvre de la génération d'une orthophotographie et de mesure photogrammétrique.

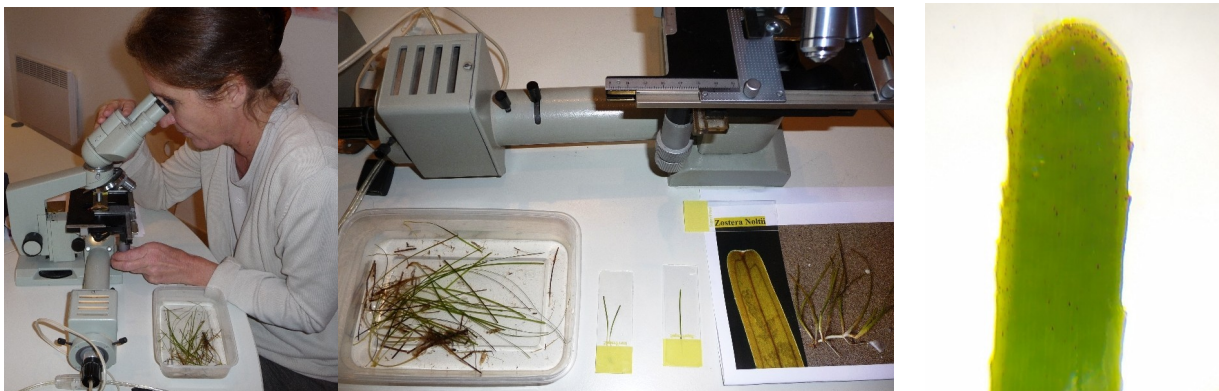
Dans le cadre de cette étude, un prélèvement de magnoliophyte, dans le secteur d'étude peut être réalisé et identifié. Nous réalisons l'identification *Cymodocea nodosa* ou *Zostera noltei* à la binoculaire.

Figure 17 : Identification *Cymodocea nodosa* / *Zostera noltei*. A gauche : Bords dentelés (*Cymodocée*)

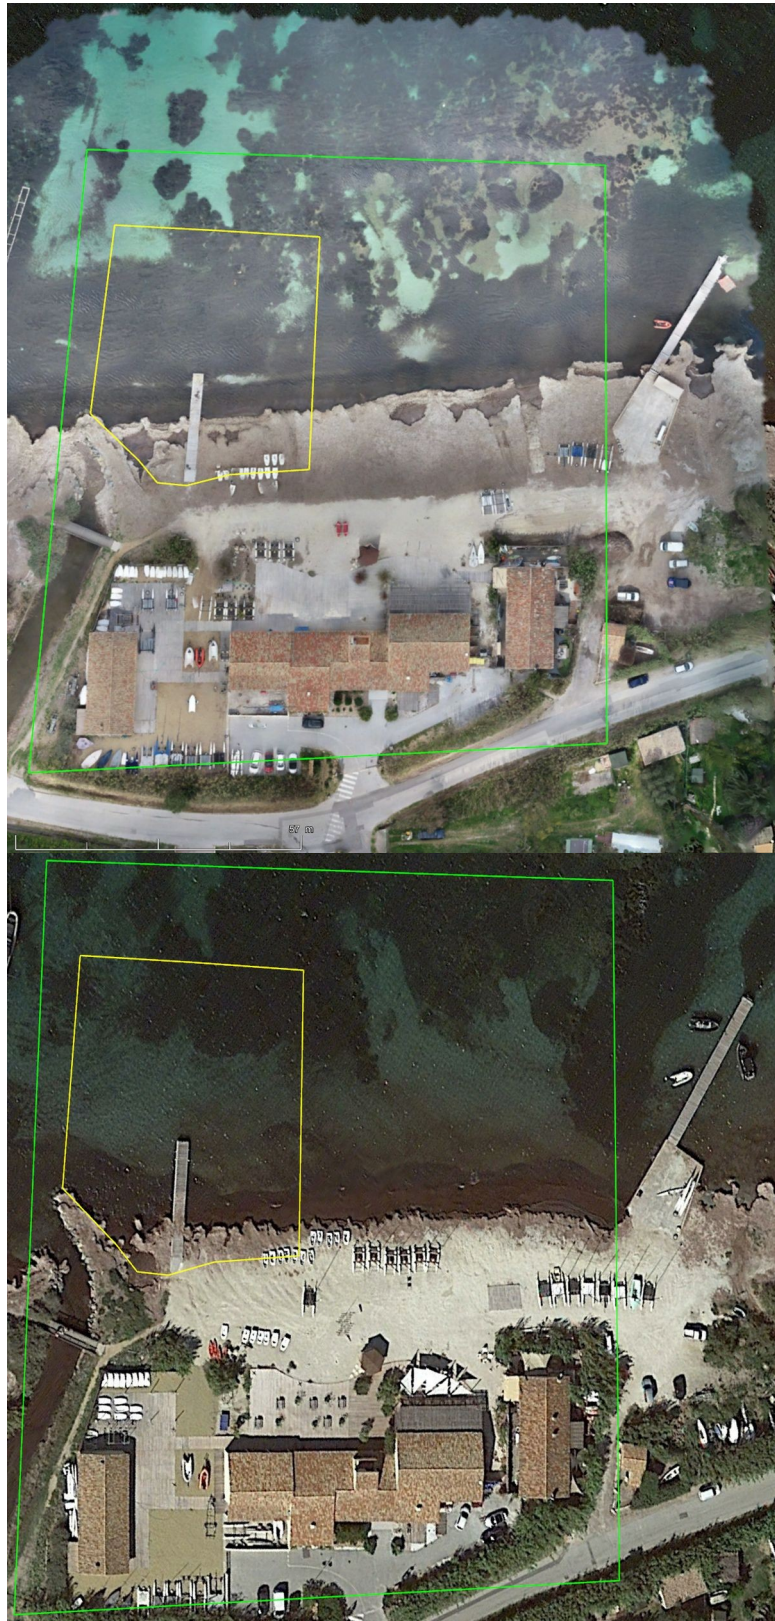
Quatre vues géo-référencées ont été calculées à différentes résolutions (taille du pixel : 10 cm, 5 cm, 2 cm et 6 mm). La figure ci-dessous présente la vue aérienne orthoréférencée réalisée, ainsi que la vue GOOGLE EARTH du 28/09/2019.

Figure 22 : En haut : Orthophotographie aérienne prise par drone le 26/03/2021  
En bas : Vue GOOGLE EARTH du 28/09/2019

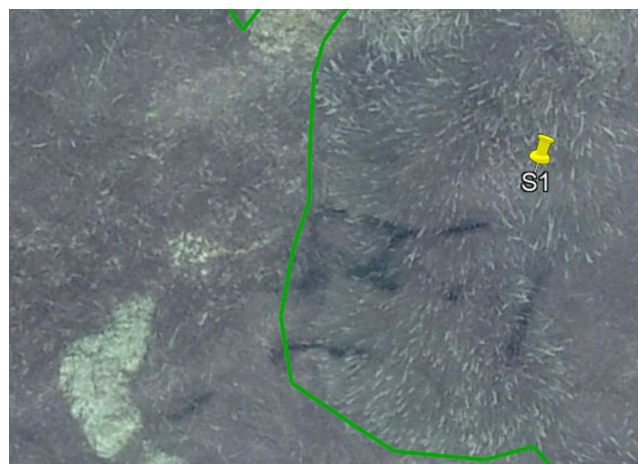
Les feuilles mortes de posidonies sont accumulées en banquette sur le bord de la plage, et en litière sur le fond marin. Les feuilles mortes de posidonies recouvrent pratiquement l'intégralité de la zone d'étude. L'analyse des images aériennes permet une bonne observation des petits fonds marins et les images unitaires permettent de distinguer la litière des les herbiers vivants.

**Figure 24 : Limite litière – herbier vivant :Orthophotographie aérienne prise par drone le 26/03/2021**

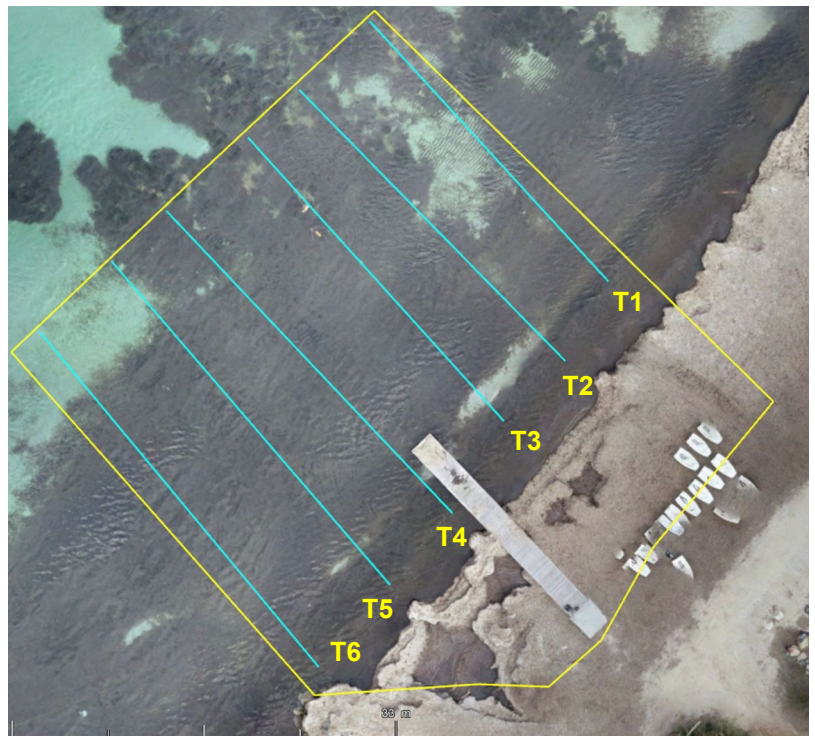
Leur répartition depuis le rivage jusqu'à la limite de l'herbier de posidonies permet d'obtenir une bonne représentation des habitats. Ces transects sont parcourus en plongée par des plongeurs professionnels spécialisés en reconnaissance environnementale et en écologie marine Méditerranéenne qui effectuent un relevé détaillé de leurs observations : description des habitats et espèces, limites d'habitats.

**Figure 28 : Positions des transects réalisés**

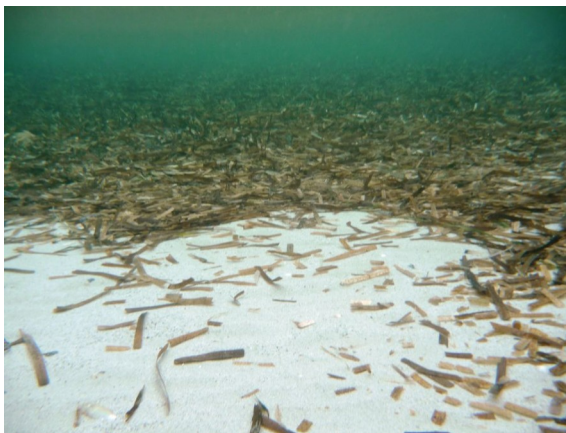
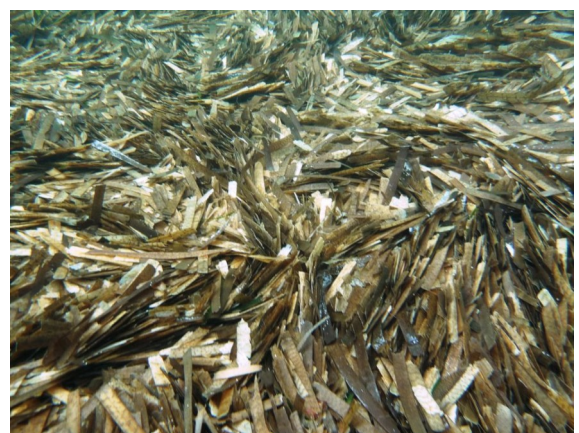
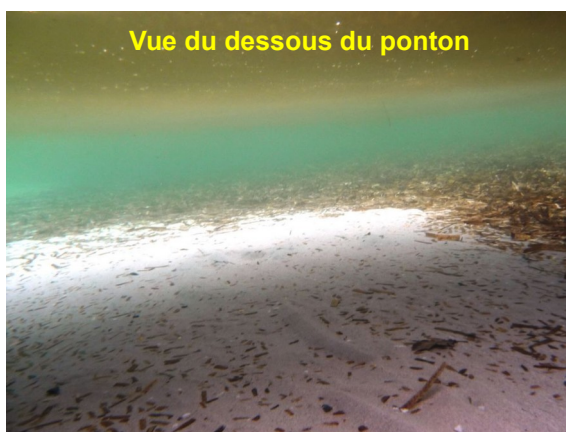
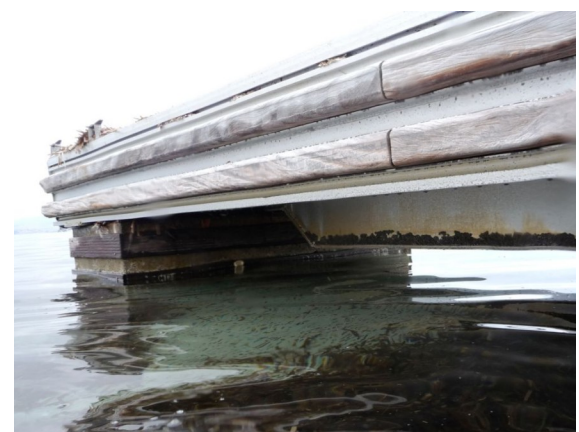
Les figures suivantes illustrent les types de fond observés dans la majeure partie du secteur d'étude. Le fond aux abords et au dessous du ponton est constitué de sédiments fins recouvert le plus souvent de litière.

**Figure 29 : En haut : Fonds de sédiments fins recouverts de litière (feuilles mortes de posidonies)  
En bas : Vue du fond sous le ponton et dans son voisinage proche (Sable et litière)**

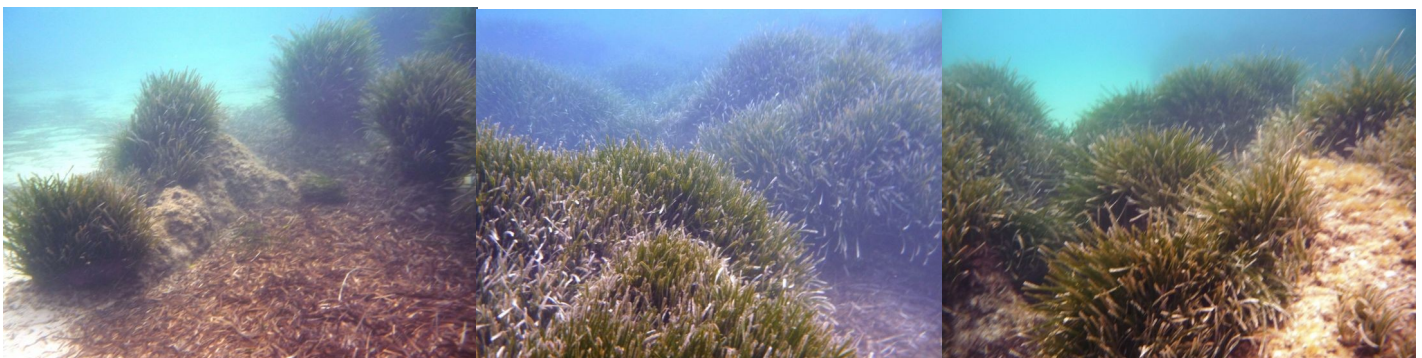
L'herbier de posidonies est situé au large, en fin de zone d'étude. Il évolue entre 0,8 m et -1,8 m sur une topographie chaotique de matte. Il est extrêmement morcelé, comme l'attestent la présence d'îlots isolés de posidonies en limite supérieure et les nombreuses intermattes observées au sein de l'herbier.

**Figure 35 : Structure de l'herbier de posidonies**

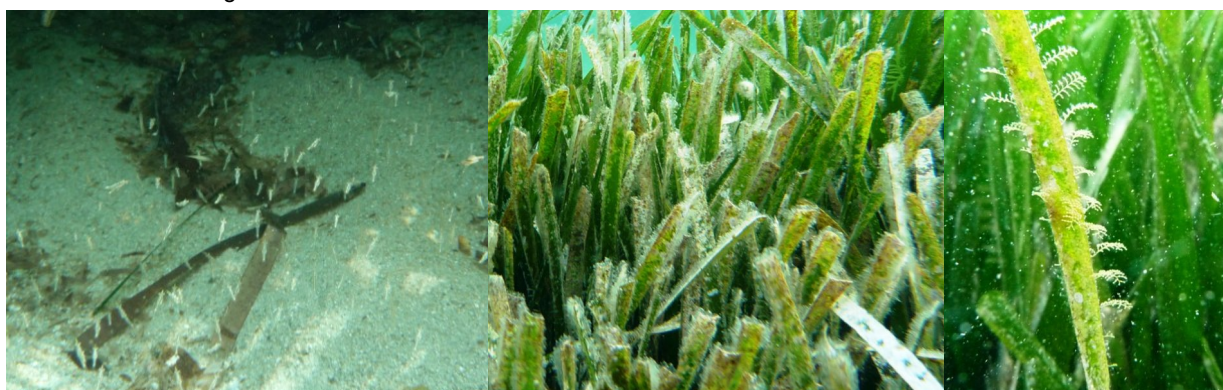
L'herbier est peu brouté et couvert d'épiphytes. Cette observation est cohérente avec la faible quantité d'adultes observée et le grand nombre de larves et d'alevins.

Figure 39 : Banc de larves au sein de l'herbier – Epiphytes sur les feuilles de posidonies
