## Confortement des berges du Grand Buëch le long de la RD1075

**Potentialités  
écologiques**

N° de référence : GA19-117

Version 3.0  
Décembre 2020

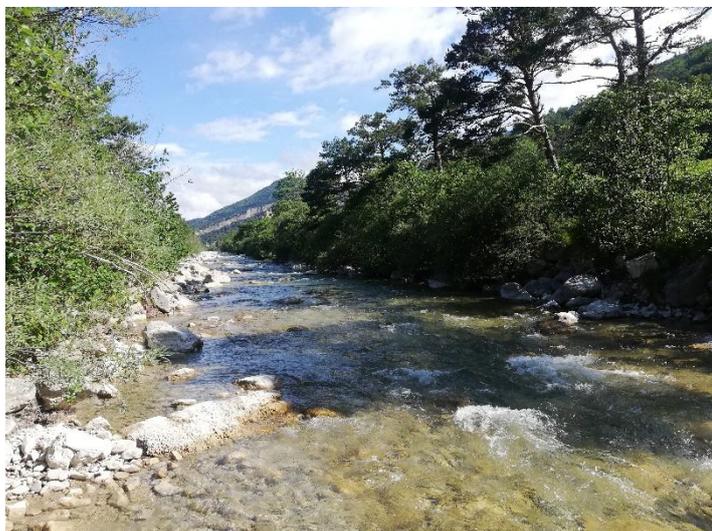
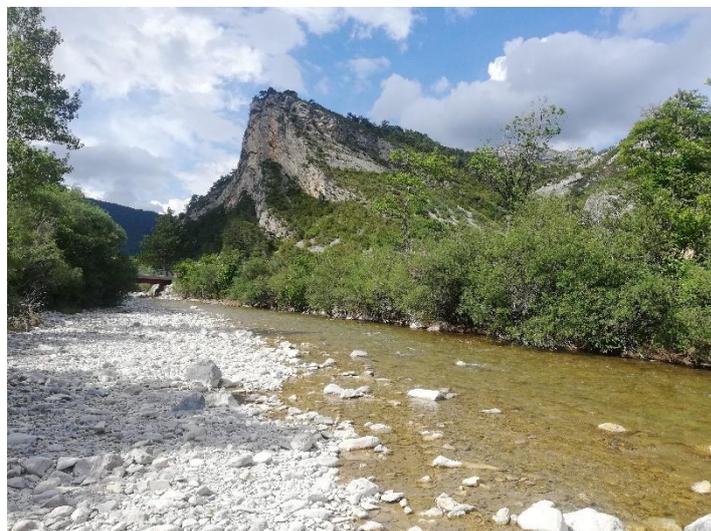
Figure 11 : Illustrations de la ripisylve du Grand Buëch (Sites 8, 1 et 10)

Les formations arbustives et arborescentes qui bordent le Grand Buëch sont dominées par *Alnus incana*, *Salix spp.* et *Populus nigra*. Il s'agit d'espèces mésohygrophiles, c'est-à-dire affectionnant les stations humides, soumis à des inondations régulières.

Cet ensemble est caractéristique des **Forêts galeries montagnardes à *Alnus incana*** (typologie EUNIS, Code EUNIS G1.121, Code Corine 44.21).

La présence importante du genre *Salix* permet également de citer un autre habitat qui cohabite, sur certains secteurs, avec le précédent. Il s'agit des **Saulaies à *Salix alba* médio-européennes** (typologie EUNIS, Code EUNIS G1.111, Code Corine 44.13).

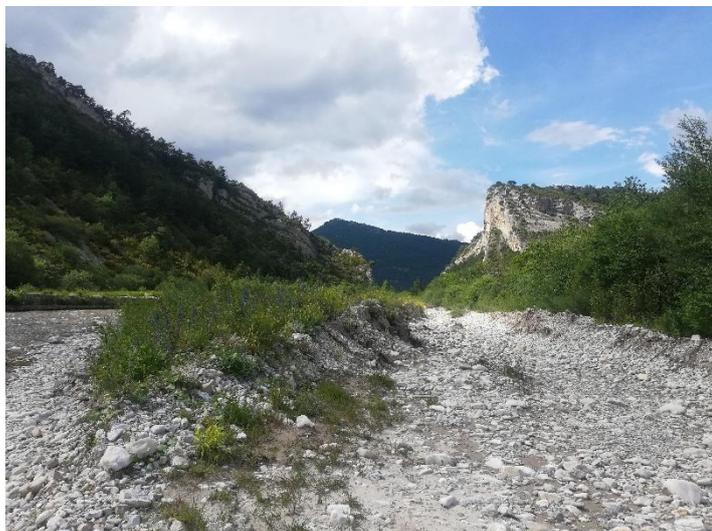
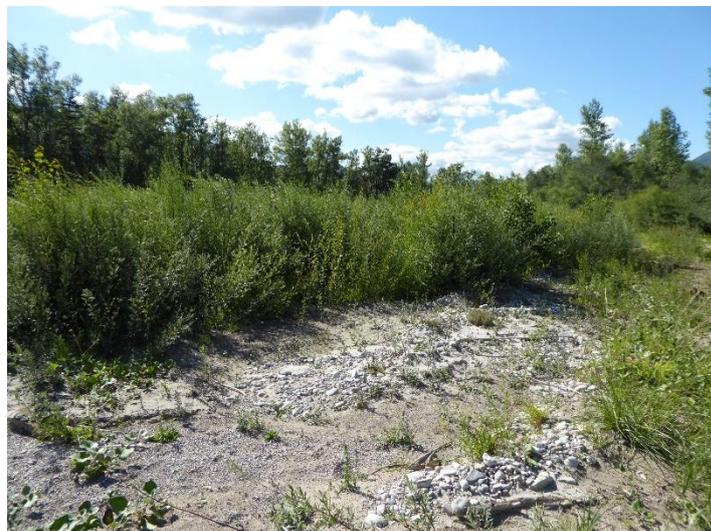
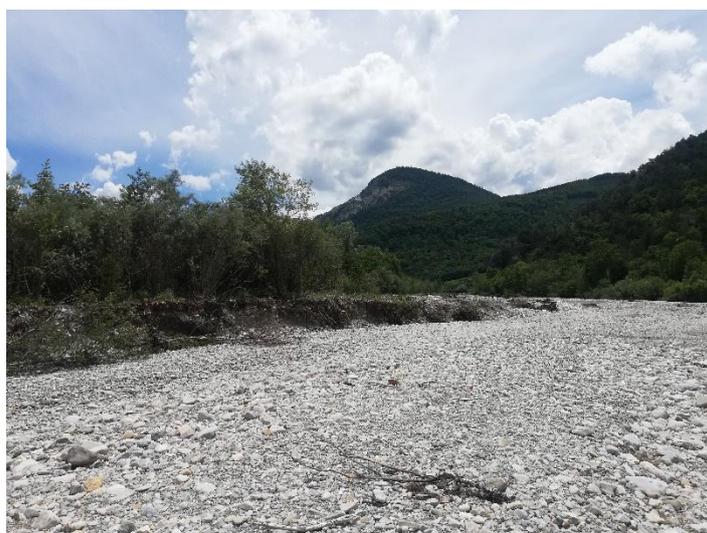
Figure 12 : Illustrations des différents habitats occupant les bancs alluvionnaires du Grand Buëch (Sites 2, 12 et 5)

Le Grand Buëch est une rivière dynamique avec un lit suffisamment large pour accueillir de grands bancs d'alluvions présentant une végétation plus ou moins développée.

Ces habitats évoluent au grès des crues annuelles du Grand Buëch.

On y retrouve les saules à feuilles étroites (*Salix eleagnos* et *Salix daphnoides*) ainsi que des espèces végétales pionnières telles que *Solanum dulcamara*, *Saxifraga aizoides* et *Gypsophila repens*.

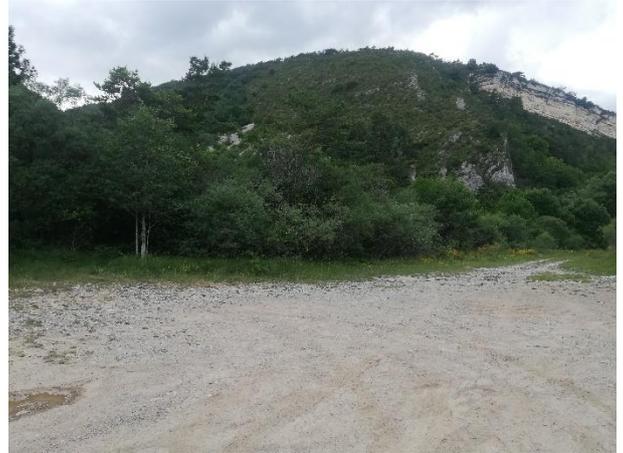
Figure 13 : Zone d'installation de chantier du site 1

La zone d'installation de chantier est prédéfinie sur un secteur sans enjeux floristiques. Il s'agit d'une plateforme en gravier.

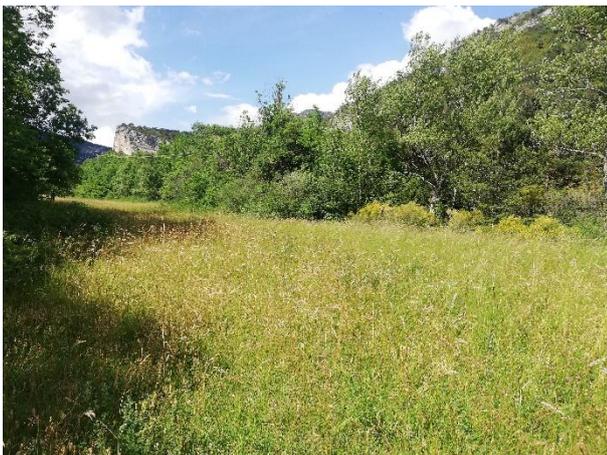
L'accès proposé pour le site 2 traverse :

- une prairie permanente mésophile,
- et des fourrés tempérés situés en bordure du Grand Buëch.

La prairie est caractérisée par un cortège peu diversifié et dominé par *Rhinanthus minor*, *Trifolium pratense*, *Lotus corniculatus* et *Bromus sp.*

Les fourrés tempérés sont composés par des espèces plutôt thermophiles telles que *Buxus sempervirens*, *Cytisus scoparius*, *Juniperus communis* et *Pinus sylvestris*.

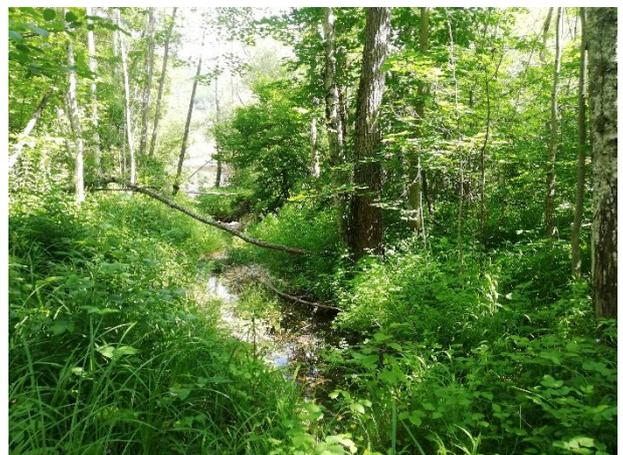
Figure 15 : Anciens bras du Grand Buëch au site 3

Sur la rive gauche en amont du pont, un ancien bras est présent au sein duquel de grandes herbacées hygroclynes à hygrophiles se développent : *Aegopodium podagraria*, *Equisetum sp.*, *Filipendula ulmaria*, *Scirpus sylvaticus* et *Stachys sylvatica*. Ces dernières forment un microhabitat au sein des ripisylves caractérisées précédemment. Il s'agit d'**Ecrans ou rideaux rivulaires de grandes herbacées vivaces** (typologie EUNIS, Code EUNIS E5.41, Code Corine 37.71).

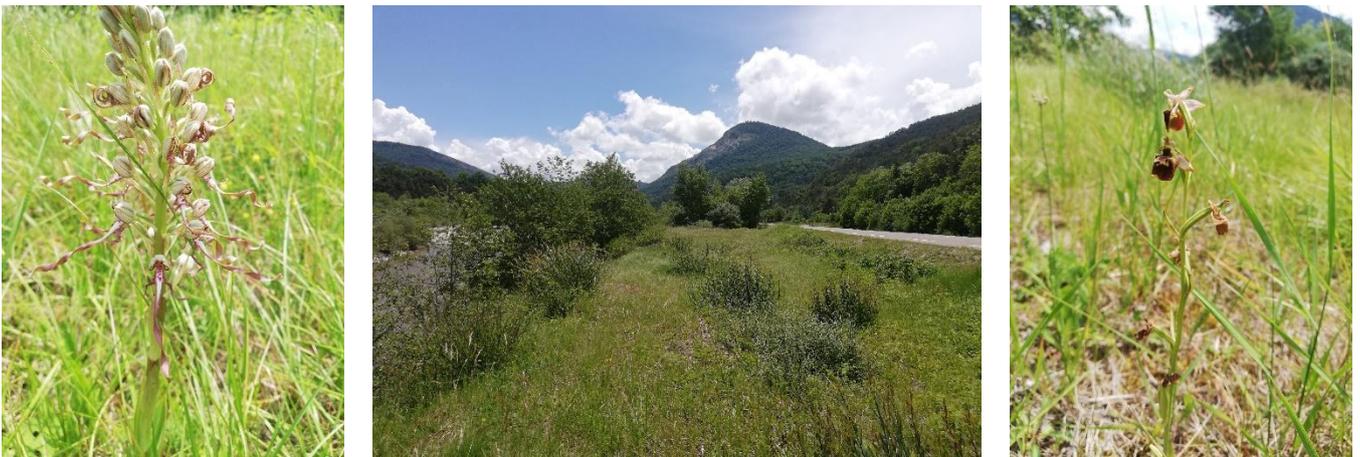
La zone d'installation de chantier est située au sein d'un secteur en friche bordant la RD1075. Des espèces rudérales héliophiles y sont présentes telles que *Echium vulgare*, *Verbascum lychnitis* et *Geranium rotundifolium*.

Cette friche présente toutefois 3 espèces d'orchidées calcicoles avec, pour chaque espèce, plusieurs individus observés. Il s'agit de *Anacamptis pyramidalis*, *Himantoglossum hircinum* et *Ophrys fuciflora*.

Figure 16 : Zone d'installation du chantier des sites 4 et 5 avec *Orchis bouc* (à gauche) et *Ophrys frelon* (à droite)

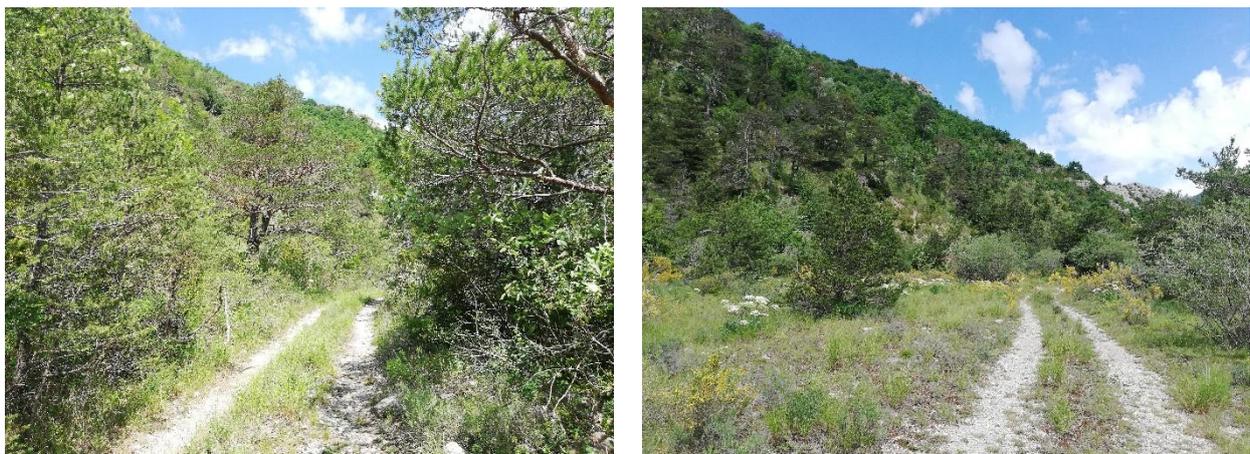
Les accès aux sites 6 et 7 utilisent des pistes existantes qui serpentent au sein des landes xérothermophiles à Genêts et Pin sylvestre.

Figure 17 : Pistes d'accès aux sites 6 et 7

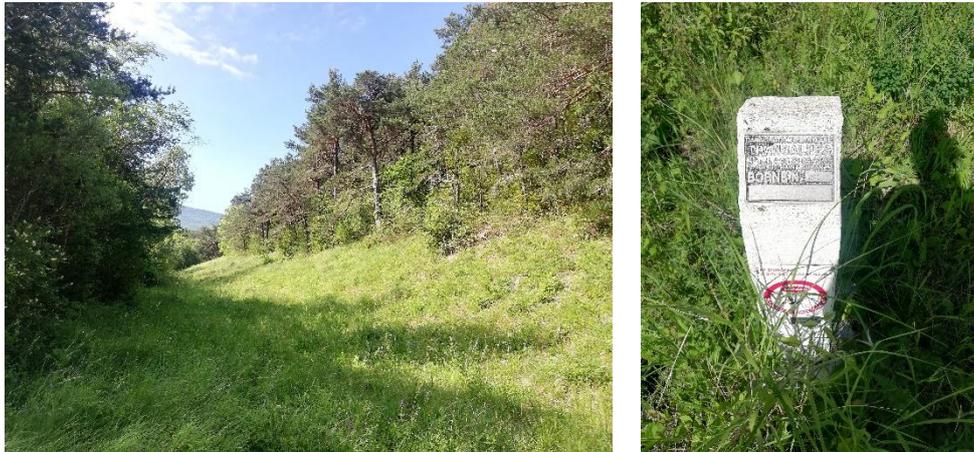
L'accès au site 8 emprunte une trouée correspondant à la canalisation Transéthylène. Il s'agit donc d'un secteur où la végétation est entretenue de façon régulière.

Figure 18 : Accès au site 8 et borne attestant de la présence du pipeline

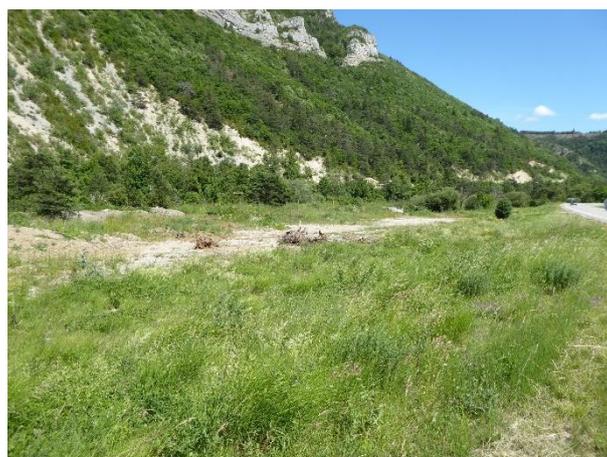
La zone d'installation de chantier pour le site 11 est située au niveau d'un terrain en friche présentant quelques amas de matériaux et déchets verts.

Les espèces végétales entourant cette plateforme en graviers sont des espèces rudérales telles que *Papaver rhoes*, *Dipsacus fullonum*, *Echium vulgare* et *Verbascum thapsus*.

Figure 19 : Zone d'installation de chantier du site 11

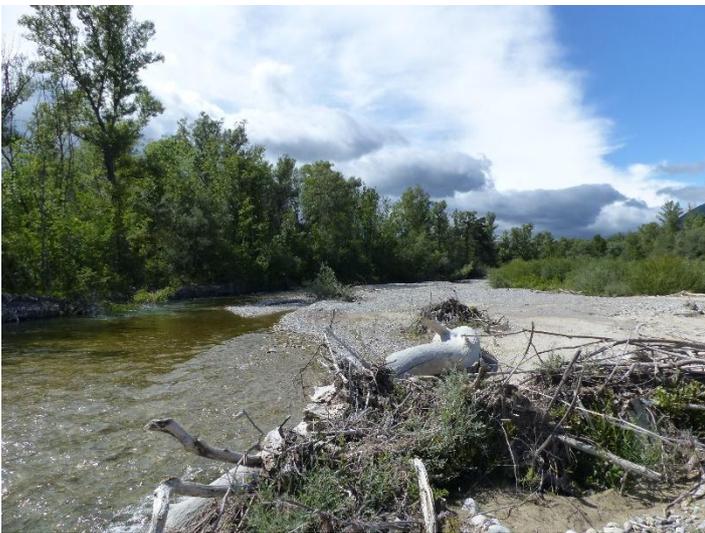
Ce site présente également les deux stades d'évolution des bancs d'alluvions. En effet, il s'agit d'un secteur où le Grand Buëch dispose d'un espace de divagation relativement large. La dynamique de la rivière peut ainsi suffisamment s'exprimer et révéler des **Bancs de graviers des cours d'eau à végétation clairsemée** (typologie EUNIS, Code EUNIS C3.55, Code Corine 24.22) et des **Fourrés ripicoles orogéniques** (typologie EUNIS, Code EUNIS F9.11, Code Corine 44.11).

La photo ci-dessous (à gauche) illustre bien la cohabitation de ces différents habitats.

Figure 20 : Saulaie en rive droite et bancs de graviers et fourrés ripicoles en rive gauche sur le secteur 12

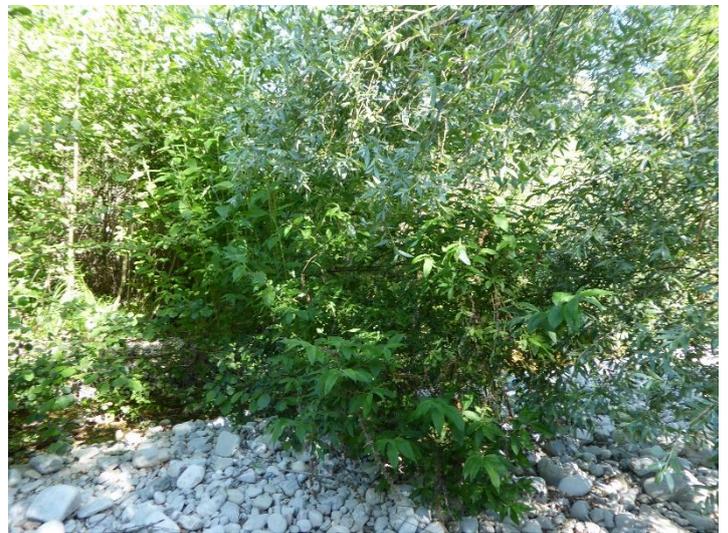
Figure 21 : *Buddleia de David* observé au sein de la saulaie

Ce secteur abrite également des espèces végétales envahissantes dont *Buddleia davidii* (photo à droite ci-dessus) et *Robinia pseudoacacia*.

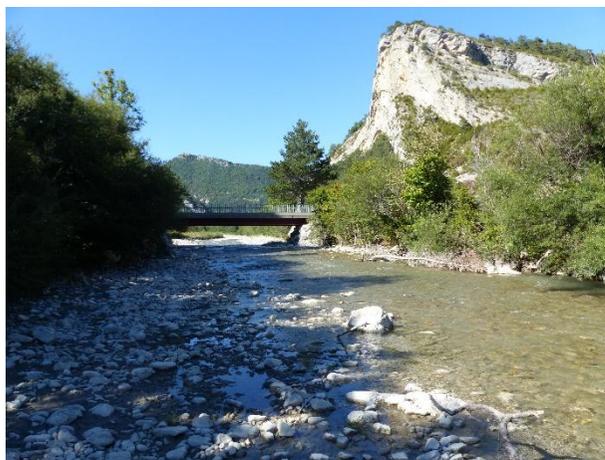
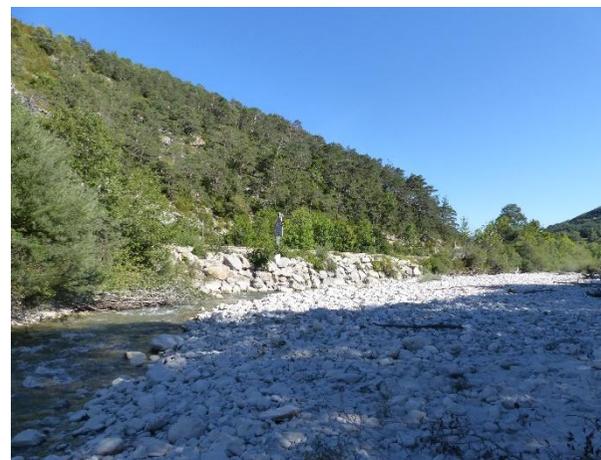
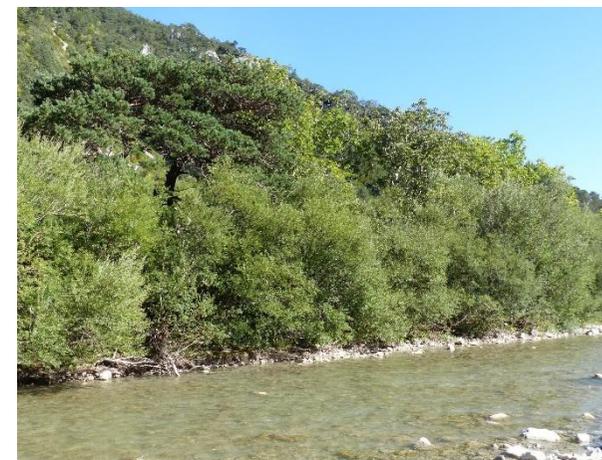
Type de travaux	Impacts environnementaux
Zone de travaux	Les zones de travaux sont peu étendues et de petite surface, soit un linéaire respectif de 20 et 50 ml pour les sites n°1 et 2. La nature des travaux est une reprise de berge en contre bas de la route D1075. La ripisylve est très maigre, il n'y a pas d'arbres à enjeux et les enrochements sont pratiquement écroulés. L'impact des travaux sur la faune est très limité.
Installation de chantier	La zone prévue pour les installations de chantier est un parking existant situé en amont du pont, en rive droite. Sur cette zone, l'impact sur le milieu naturel est nul à l'exception du dérangement.
Accès engins	Les accès au chantier se feront prioritairement sur les accès déjà existants, notamment et par la piste qui se situe en rive droite. Le seul impact possible se situe au niveau de la traversée de la ripisylve et de berge. L'habitat sera détruit temporairement sur une largeur de 4/5 mètres.

Figure 24 : Site n°1

Figure 25 : Site n°2

Figure 26 : Ripisylve

Dérivation des eaux	La dérivation des eaux se sera dans le lit de la rivière avec la création d'un merlon ou par l'ouverture d'un chenal déjà existant.. Une pêche de sauvegarde sera réalisée avant intervention dans le lit du cours d'eau. Les travaux en milieux aquatiques se feront hors période sensible (15/11 au 15/03).

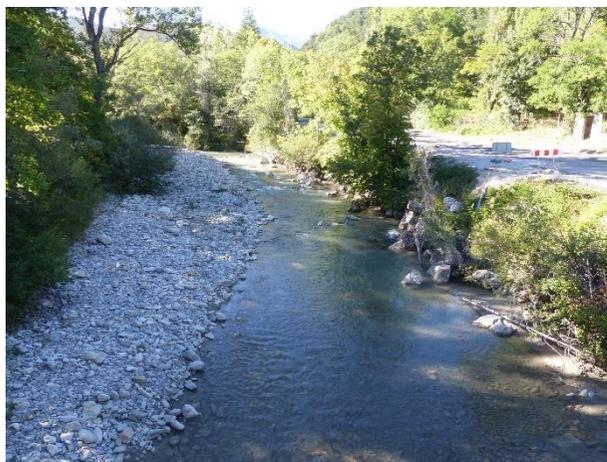
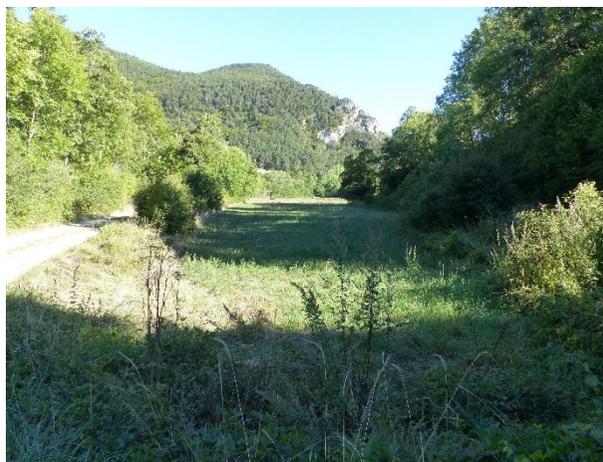
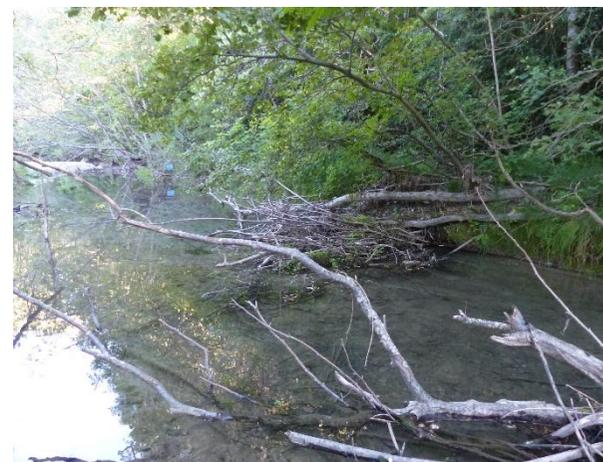
Type de travaux	Impacts environnementaux
Zone de travaux	La zones de travaux en tant que tel est limitée, soit un linéaire de 100 ml. La nature des travaux est une reprise de berge en amont du pont en rive gauche. La ripisylve est inexistante, seul un bout de boisement alluvial est présent en amont avec un petit chenal. L'impact des travaux sur le milieu naturel est limité et est plus situé sur la zone de boisement humide.
Installation de chantier	La zone prévue pour les installations de chantier est un pré de Luzerne. En fonction de la période d'intervention, l'impact sur la faune ne sera pas le même. <b>En période automnale et/ou hivernale, l'impact sera très faible tandis qu'au printemps et en été, la zone est fréquentée par les micromammifères, reptiles et insectes.</b>
Accès engins	Les accès au chantier sont prévus en rive droite par la forêt puis le lit de la rivière. L'impact des travaux est le plus important à ce niveau-là, car il demande une destruction temporaire du boisement, de la berge et du lit de la rivière. Une hutte de Castor a été observée sur le tracé. Etant une espèce protégée, <b>ce tracé devra être revu.</b>

Figure 27 : Site n°3

Figure 28 : Zone d'installation de chantier

Figure 29 : Hutte de Castor

Dérivation des eaux	La dérivation des eaux se sera dans le lit de la rivière avec la création d'un merlon. Une pêche de sauvegarde sera réalisée avant intervention dans le lit du cours d'eau. Les travaux en milieux aquatiques se feront hors période sensible (15/11 au 15/03).

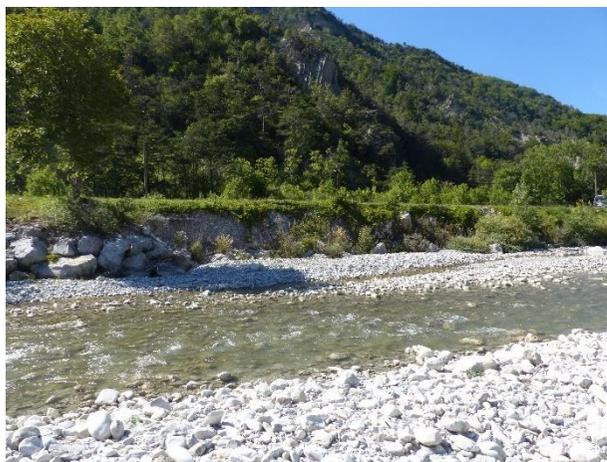
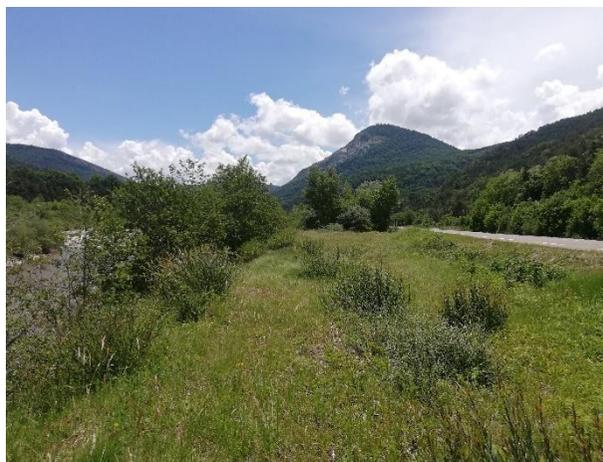
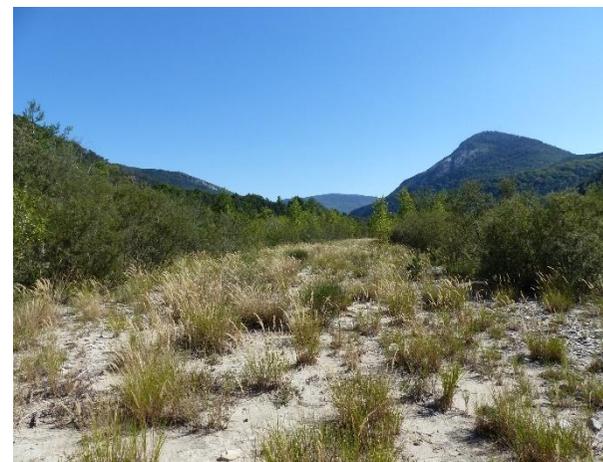
Type de travaux	Impacts environnementaux
Zone de travaux	Les zones de travaux en tant que tel représente un linéaire respectif de 120 et 220 ml pour les sites n°4 et 5. La nature des travaux est une reprise de berge en contre bas de la route D1075. La ripisylve inexistante, il n'y a pas d'arbres à enjeux et les enrochements sont en mauvais état. L'impact des travaux sur la faune est très limité.
Installation de chantier	La zone prévue pour les installations de chantier est une petite zone de friche entre la route et le cours d'eau. Le milieu ressemble à une petite prairie sèche avec des orchidées. Le milieu est restreint mais intéressant pour les insectes.
Accès engins	Les accès aux chantiers se feront par la berge et le lit du cours d'eau. L'impact est très limité.
Dérivation des eaux	La dérivation des eaux se fera par l'utilisation d'un chenal existant, utilisé en périodes de hautes eaux. Une pêche de sauvegarde sera réalisée avant intervention dans le lit du cours d'eau. Les travaux en milieux aquatiques se feront hors période sensible (15/11 au 15/03).

Figure 30 : Site n°5

Figure 31 : Zone d'installation de chantier

Figure 32 : Chenal existant

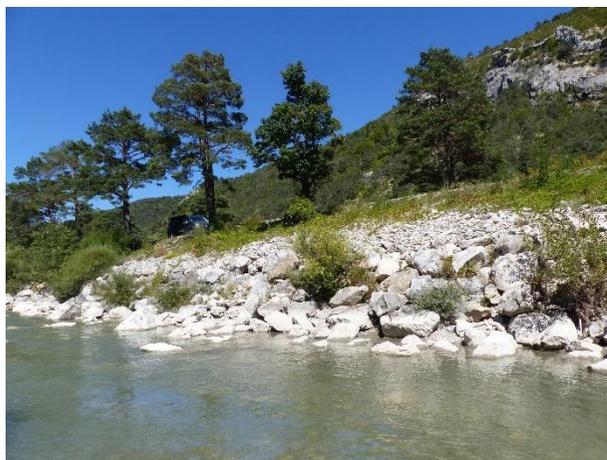
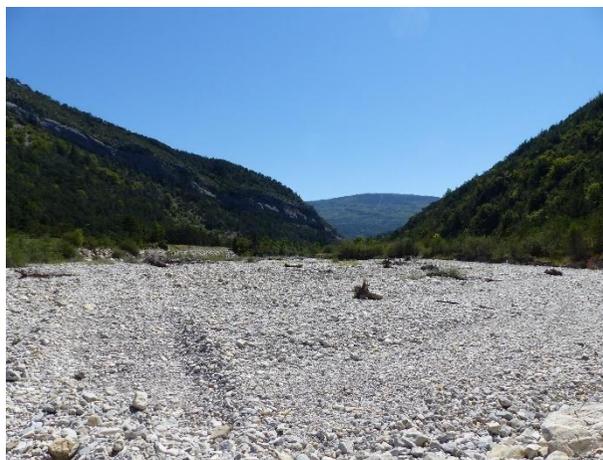
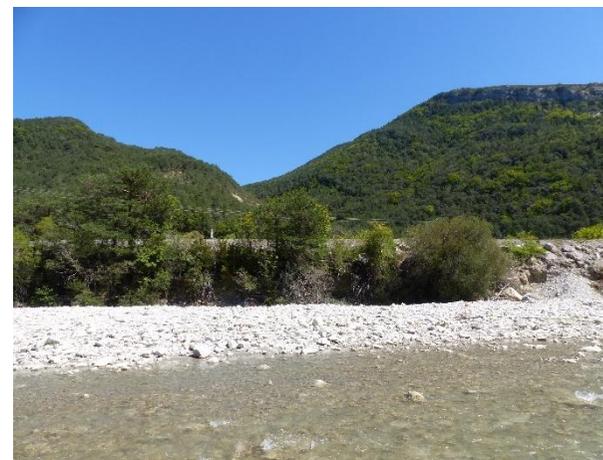
Type de travaux	Impacts environnementaux
Zone de travaux	Les zones de travaux sont plus étendues que pour les autres sites, soit un linéaire respectif de 100, 20 et 50 ml pour les sites n°6, 7 et 8. La nature des travaux est une reprise de berge en contre bas de la route D1075. La ripisylve est très maigre, il n'y a pas d'arbres à enjeux et les enrochements sont pratiquement écroulés. L'impact des travaux sur la faune est très limité.
Installation de chantier	La zone prévue pour les installations de chantier est un parking existant situé en aval du site n°8, en rive gauche. Sur cette zone, l'impact sur le milieu naturel est nul à l'exception du dérangement.
Accès engins	Les accès au chantier se feront par la piste existante qui se situe en rive droite pour les secteurs 6 et 7 puis sur les bancs de galets. Et par une piste existante, un passage à gué et une zone de coupe-feu/passage de conduite enterrée pour le site n°8. Le seul impact se situe au niveau du passage à gué et des descentes de berge. <b>En fonction de la période d'intervention, les passages sur les bancs de galets et dans l'eau peuvent nuire à la faune par la présence de fraie et/ou de nids sur les bancs de galets.</b>

Figure 33 : Site n°8

Figure 34 : Lit secteur n°7

Figure 35 : Secteur n°6

Dérivation des eaux	La dérivation des eaux se sera dans le lit de la rivière avec la création d'un merlon et par l'ouverture d'un chenal déjà existant, le lit du Buech étant assez large à ce niveau.

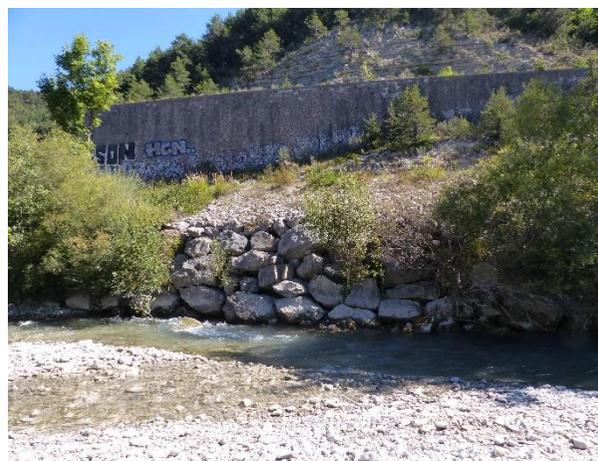
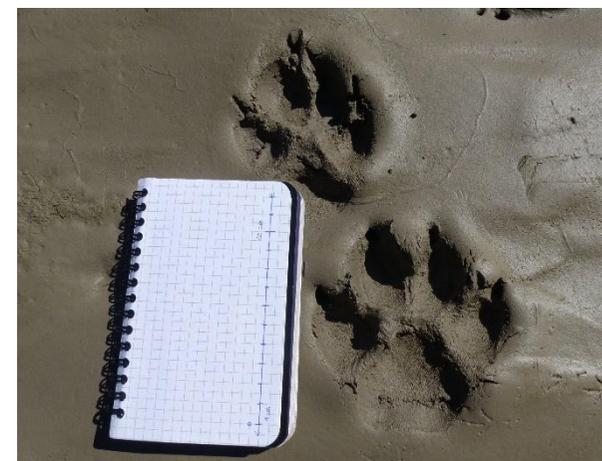
Figure 37 : Site n°9

Figure 38 : Empreinte de Loup gris

Sur ce secteur, ce sont les oiseaux forestiers et humides qui sont présents. Les mammifères sont également de passage sur ce secteur, comme l'observation de traces fraîches de Loup gris. Côté chiroptères, nous avons également des espèces qui ont été contactées dans la zone d'étude, mais en l'absence de destruction de gîtes et ou de ripisylve, l'impact des travaux est nul. Et enfin, ce sont les reptiles et insectes qui sont bien présents sur la zone. **Au niveau des espèces à enjeux de conservation, nous avons l'Apollon, le Loup, le Martin-pêcheur et les chiroptères.**

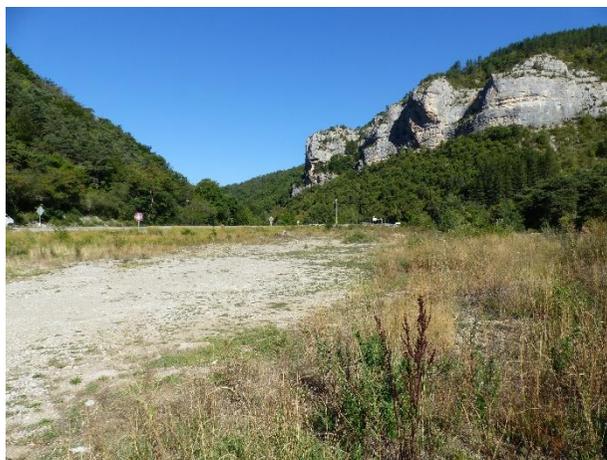
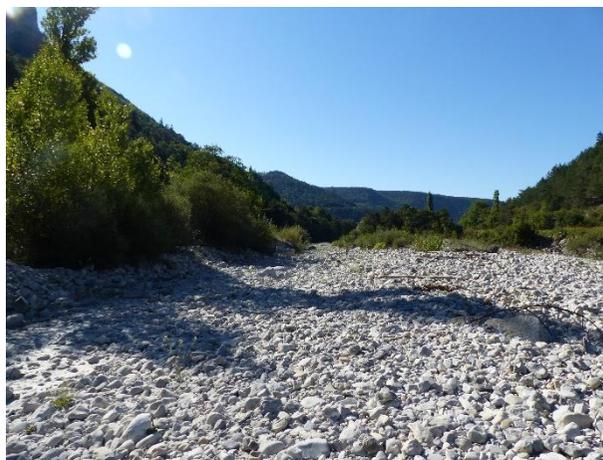
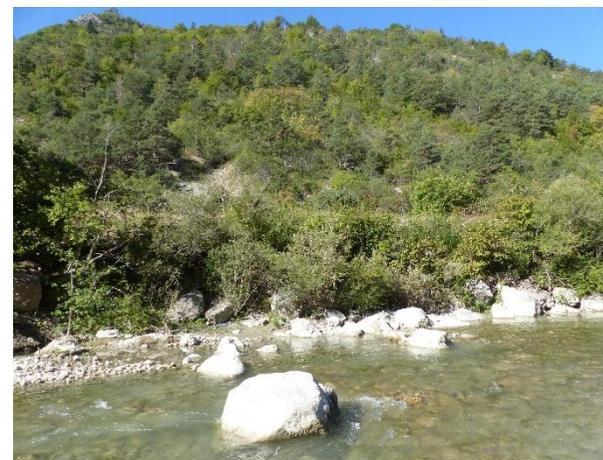
Type de travaux	Impacts environnementaux
Zone de travaux	La zone de travaux est peu étendue soit 70 ml. La nature des travaux est une reprise de protection de berge entre le cours d'eau et la route D1075 en rive droite. Cette zone de reprise est dépourvue de ripisylve et les blocs en place sont dégradés. L'impact des travaux sur cette zone est très limité.
Installation de chantier	La zone prévue pour les installations de chantier est un parking existant, une zone de dépôt de matériaux situé en amont de la zone, en rive droite. Sur cette zone, l'impact sur le milieu naturel est nul à l'exception du dérangement.
Accès engins	Les accès au chantier se feront par une trouée existante en amont de la zone de travaux. L'impact sur le milieu naturel est nul.
Dérivation des eaux	La dérivation des eaux se sera dans le lit de la rivière par l'ouverture d'un chenal déjà existant, le lit du Buech étant assez large à ce niveau.

Figure 39 : Zone d'installation de chantier

Figure 40 : Chenal secondaire

Figure 41 : Site n°11

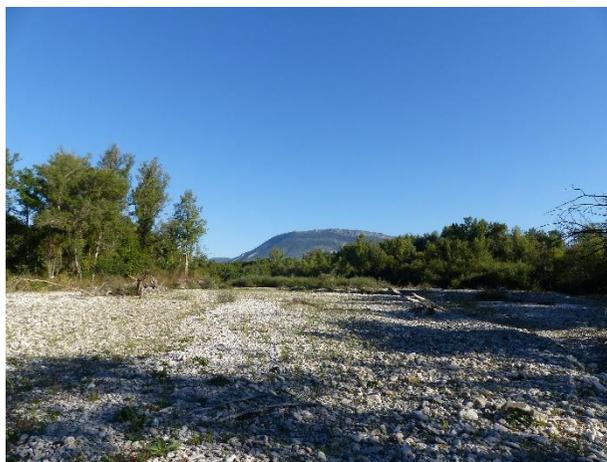
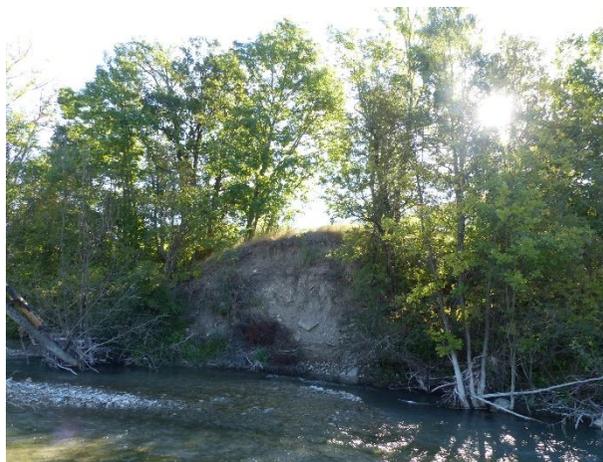
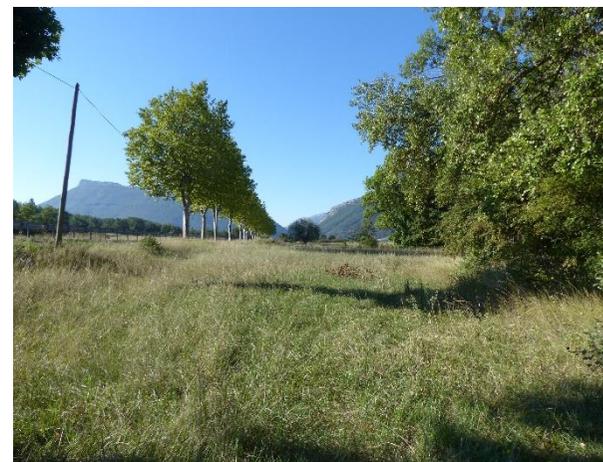
Type de travaux	Impacts environnementaux
Zone de travaux	La zone de travaux en tant que tel est peu étendue, soit un linéaire de 125 ml. La nature des travaux est un confortement de berge en contre bas de la route D1075. La ripisylve est pratiquement inexistante sur cette zone, il y a quelques arbres en bord de route et un semblant de boisement qui fait le lien entre l'alignement d'arbres et le cours d'eau. L'impact des travaux sur la faune est très limité.
Installation de chantier	La zone prévue pour les installations de chantier est un champ de fauche situé entre la ripisylve et la route. En fonction de la période d'intervention, l'impact sur le milieu naturel est marqué ou non. En dehors des périodes de floraison et donc de présence de faune et d'insectes, l'impact est négligeable. <b>Nous encourageons fortement à réaliser les travaux en dehors de cette période, soit après la fauche tardive.</b>

Accès engins	L'accès au chantier se fait par la piste une trouée existante dans la ripisylve et la berge. Ensuite les engins circuleront dans le lit du cours d'eau assec et sur les bancs de galets. En fonction de la saison <b>d'intervention l'impact peut être marqué par rapport à la faune piscicole et les oiseaux nicheurs sur les bancs de galets.</b>
Dérivation des eaux	La dérivation des eaux se fera dans le lit de la rivière par l'ouverture d'un chenal déjà existant, le lit du Buech étant assez large à ce niveau.

Figure 42 : Lit site n°12

Figure 43 : Site n°12

Figure 44 : Zone d'installation chantier

Les enjeux environnementaux y sont importants et une limitation de l'emprise des travaux est à étudier très sérieusement afin de mesurer le gain sur l'hydraulique par la création du chenal par rapport à l'impact environnemental.

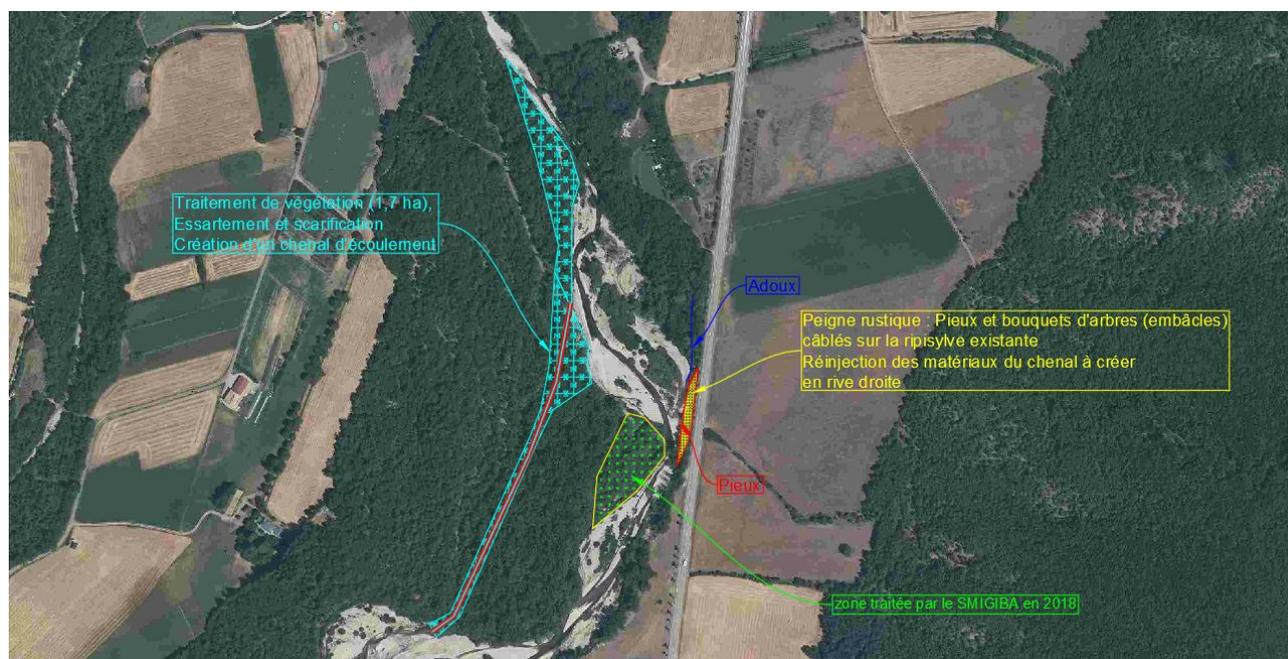
Figure 45 : Travaux site n°12

Sur ce secteur, le projet de confortement de berge ne se concentre pas uniquement sur la zone de renfort de berge, un projet d'ouverture d'un chenal d'écoulement avec essartement et scarification et traitement de la végétation comme l'illustre la figure ci-dessous :

L'impact de cette extension est très important sur le milieu naturel car il empiète et divise la forêt alluviale qui accueille de nombreuses espèces faunistiques d'intérêt communautaire en plus de son habitat en tant que tel. Ces espèces sont l'ensemble des oiseaux des milieux forestiers et humides, les grands et petits mammifères, les chauves-souris ainsi que les amphibiens et reptiles.
