Les Fabriques – Lot 3 à MARSEILLE (13)  
Caractérisation de l'état des milieux

RESOLVE – Les Fabriques Lot 3

Rapport : R-AV-2010-4b

Date : 26.10.2020

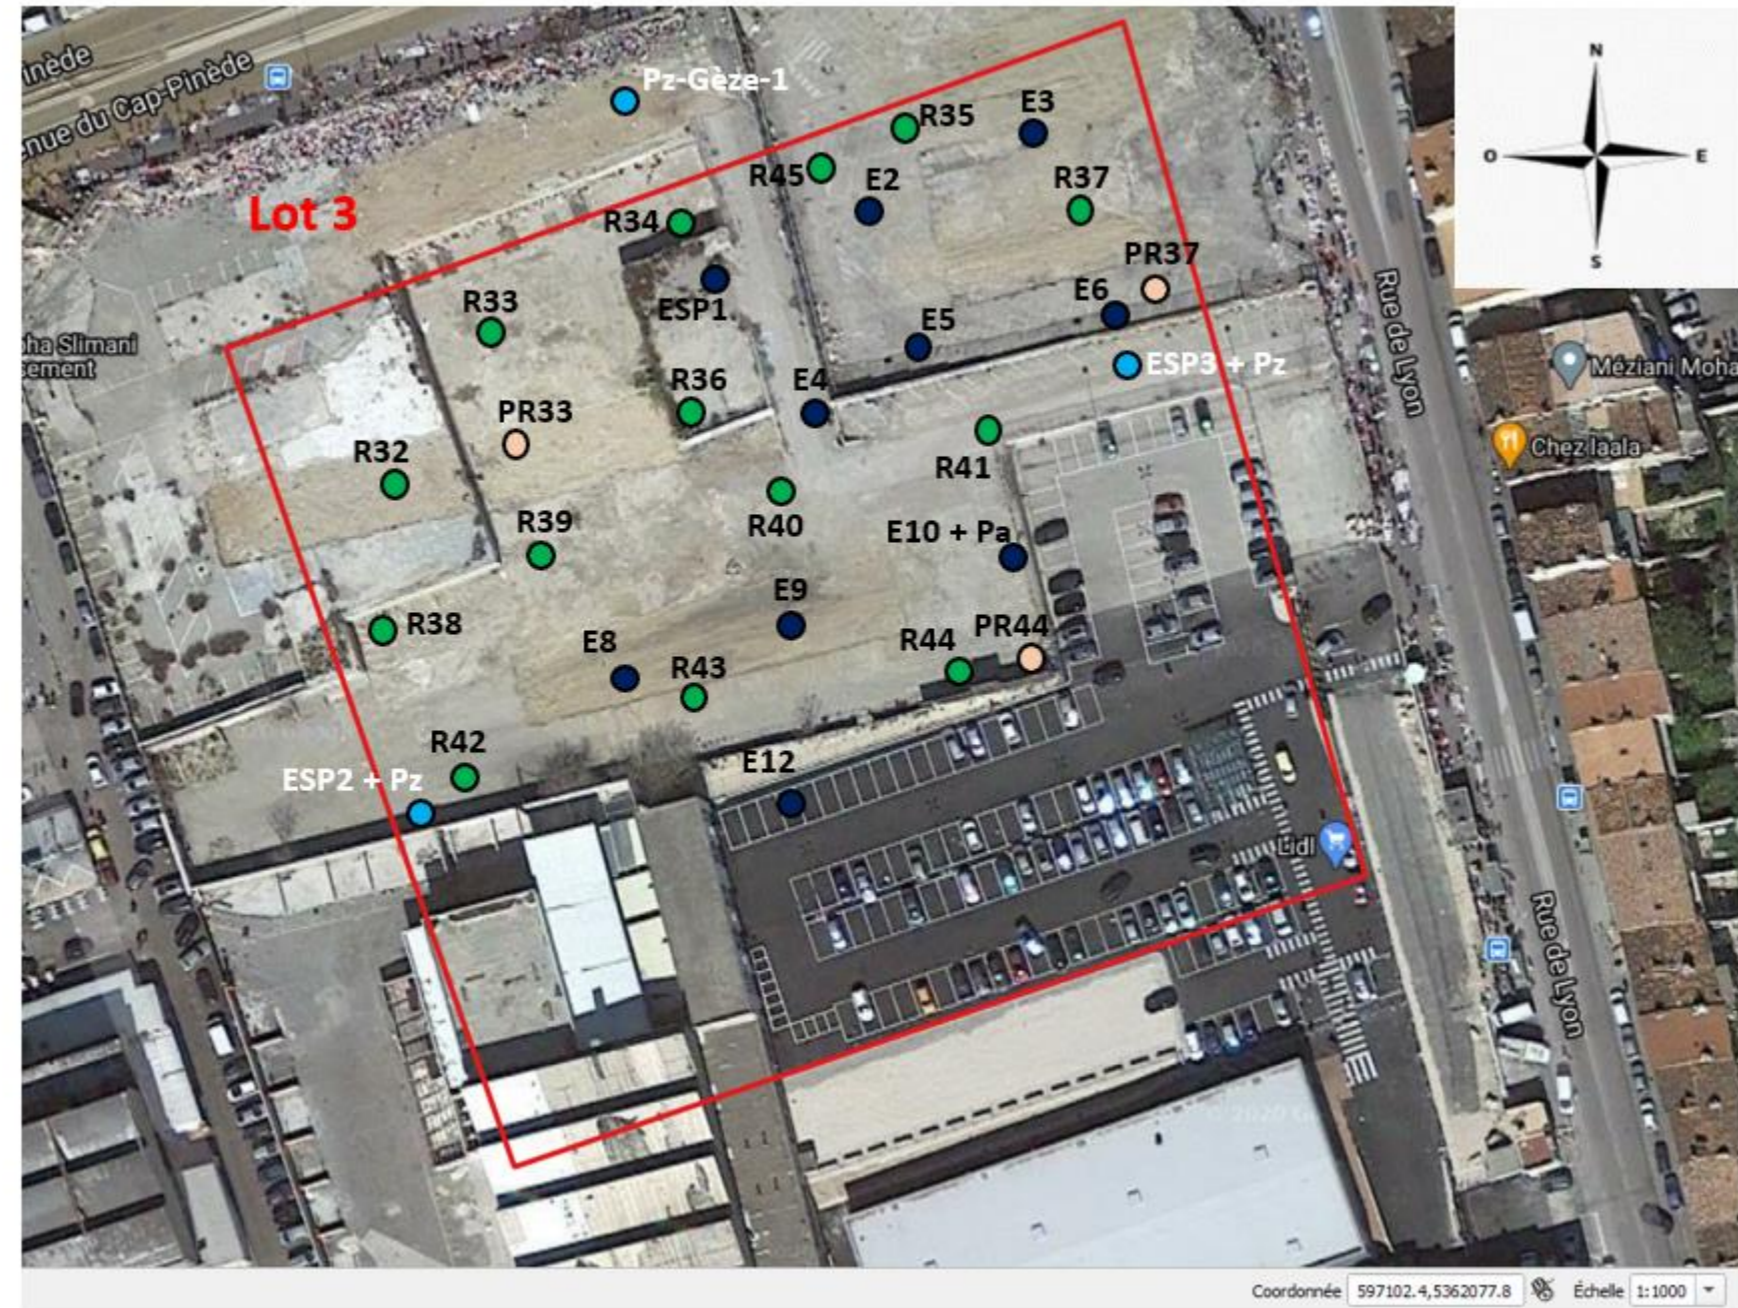
Figure 4. Plan de localisation des investigation (sol et gaz du sol) – juillet 2020

Les investigations de terrain ont consisté en la réalisation de **16 sondages de sols (R32 à R45 et PR33, PR37 et PR44)** à la tarière mécanique par deux intervenants de la société ASTARUSCLE sous la supervision permanente d'un ingénieur ENVISOL.

Deux prélèvements sur les eaux souterraines ont été effectués au droit des piézomètres existants mis en place lors de la campagne d'investigations menée par ERG Environnement en 2017. Il s'agit des ouvrages nommés Pz Gèze-1 et Esp2+Pz.

De même, afin d'évaluer la présence de composés volatils au droit du site, un prélèvement sur le piézair E10-Pa installé par ERG Environnement a été réalisé. Afin de compléter ces données, 3 autres ouvrages ont été par ailleurs installés jusqu'à 1,5 m de profondeur via l'équipement des sondages PR33, PR37 et PR44.

La localisation de l'ensemble des investigations est reportée sur la figure 4.
