# RESEAU PIERREFEU-DU-VAR

EVALUATION DE LA QUALITE DES HABITATS  
AQUATIQUES ET DES SURFACES POTENTIELLES  
DE FRAI AU DROIT DES TRAVERSEES DE  
COURS D'EAU – MAISON REGIONALE DE L'EAU

**EVALUATION DE LA QUALITE DES HABITATS AQUATIQUES  
ET DES SURFACES POTENTIELLES DE FRAI AU DROIT DES  
TRAVERSEES DE COURS D'EAU  
PLAINE DE PIERREFEU-DU-VAR, CUERS ET DE LA  
CRAU(83)**

**Juillet 2021**

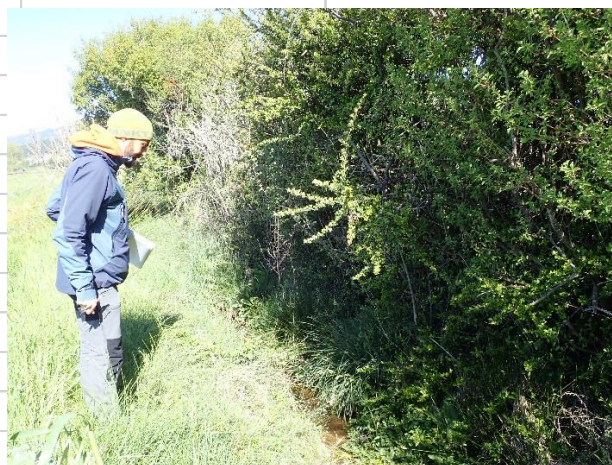
<b>ID traversée :</b>	<b>2a</b>
Cours d'eau :	<b>Ruisseau des Plans de Loube</b>
Commune :	Pierrefeu-du-Var
ID tronçon cours d'eau :	TRON_EAU0000000074704066
ID Canalisation :	178492
Coordonnées L93 :	X = 953188
	Y = 6242774

Conditions hydrologique observée	moyennes eaux	
Si en eau :		
Nombre de faciès observé :	3	
Pourcentage de faciès lotique :	66.7%	
Pourcentage estimé de substrats favorables pour la frai :	0.0%	
Classe de colmatage (de 1 à 5)	1	
<b>Ripisylve</b>	<b>Rive gauche</b>	<b>Rive droite</b>
Epaisseur strate arborée :	nulle	nulle
Epaisseur strate arbustive :	< 5 m	< 5 m
Epaisseur strate herbacée :	< 5 m	< 5 m
Nature des berges :	artificielle	artificielle

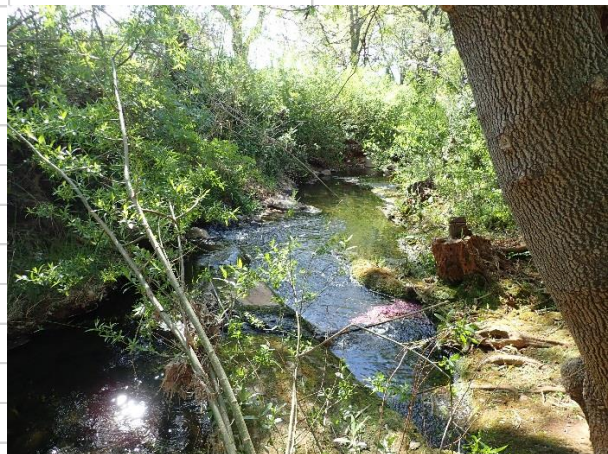
<b>ID traversée :</b>	<b>3a</b>
Cours d'eau :	<b>Farembert</b>
Commune :	Pierrefeu-du-Var
ID tronçon cours d'eau :	TRON_EAU0000000074704974
ID Canalisation :	178601
Coordonnées L93 :	X = 954347
	Y = 6242868

Conditions hydrologique observée	moyennes eaux	
Si en eau :		
Nombre de faciès observé :	5	
Pourcentage de faciès lotique :	60.0%	
Pourcentage estimé de substrats favorables pour la frai :	0.0%	
Classe de colmatage (de 1 à 5)	1	
<b>Ripisylve</b>	<b>Rive gauche</b>	<b>Rive droite</b>
Épaisseur strate arborée :	< 5 m	< 5 m
Épaisseur strate arbustive :	< 5 m	< 5 m
Épaisseur strate herbacée :	de 10 à 25 m	de 10 à 25 m
Nature des berges :	artificielle	artificielle

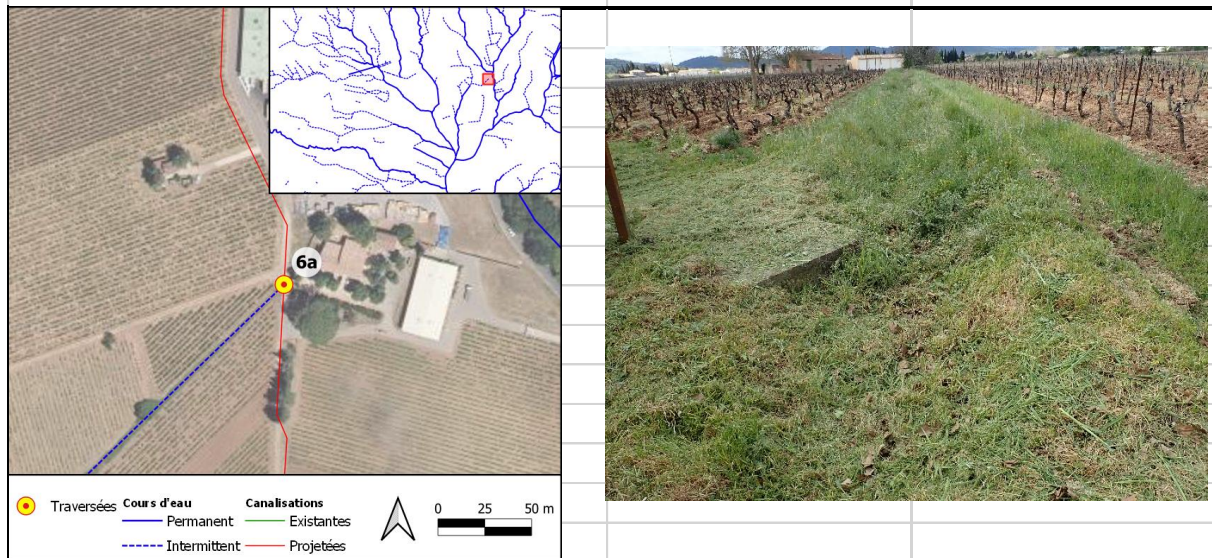
<b>ID traversée :</b>	<b>6a</b>
Cours d'eau :	<b>NR</b>
Commune :	Pierrefeu-du-Var
ID tronçon cours d'eau :	TRON_EAU0000000074703089
ID Canalisation :	178645
Coordonnées L93 :	X = 955848
	Y = 6244021

Conditions hydrologique observée	assec	
Si en eau :		
Nombre de faciès observé :		
Pourcentage de faciès lotique :		
Pourcentage estimé de substrats favorables pour la frai :	0.0%	
Classe de colmatage (de 1 à 5)		
<b>Ripisylve</b>	<b>Rive gauche</b>	<b>Rive droite</b>
Epaisseur strate arborée :	nulle	nulle
Epaisseur strate arbustive :	nulle	nulle
Epaisseur strate herbacée :	< 5 m	< 5 m
Nature des berges :	artificielle	artificielle

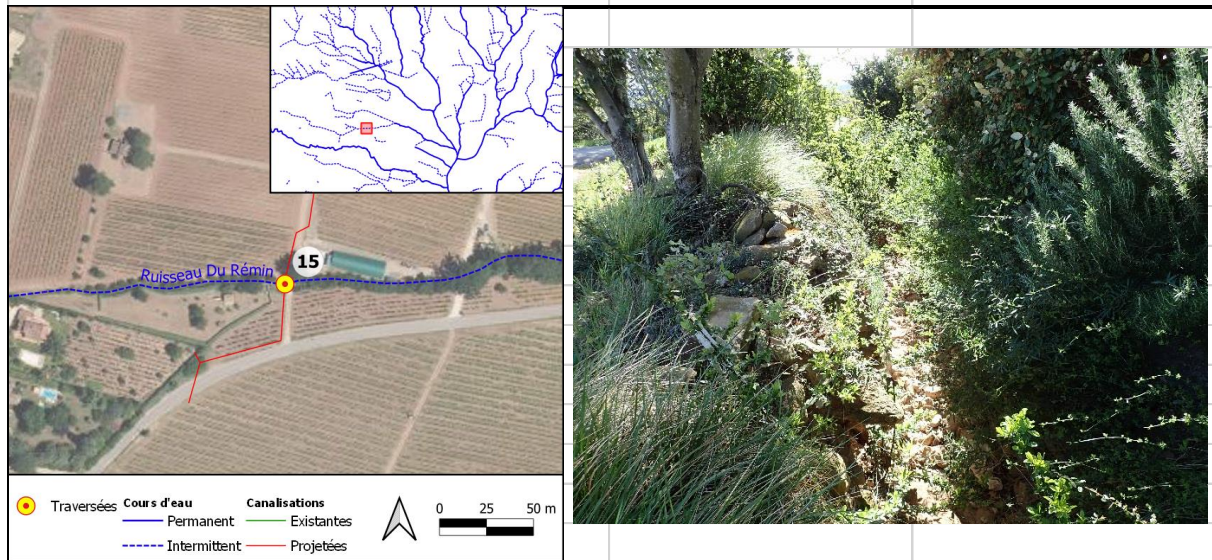
<b>ID traversée :</b>	<b>15</b>
Cours d'eau :	<b>Rémin</b>
Commune :	Cuers
ID tronçon cours d'eau :	TRON_EAU0000000074704065
ID Canalisation :	178556
Coordonnées L93 :	X = 952414
	Y = 6242629

<b>ÉCHELLE DU TRONCON</b>		
Conditions hydrologique observée	assec	
Si en eau :		
Nombre de faciès observé :		
Pourcentage de faciès lotique :		
Pourcentage estimé de substrats favorables pour la frai :	0.0%	
Classe de colmatage (de 1 à 5)		
<b>Ripisylve</b>	<b>Rive gauche</b>	<b>Rive droite</b>
Epaisseur strate arborée :	nulle	nulle
Epaisseur strate arbustive :	< 5 m	< 5 m
Epaisseur strate herbacée :	< 5 m	< 5 m
Nature des berges :	artificielle	artificielle

<b>PROXIMITÉ IMMÉDIATE DE LA TRAVERSÉE</b>		
Largeur mouillée observée ou estimée (m) :	0.3	
	<b>Hypothèse 1</b>	<b>Hypothèse 2</b>
Linéaire impacté (m) :	1	4
Surface totale impactée (m <sup>2</sup> ) :	0.30	1.20
Surface de substrats favorables frayères (m <sup>2</sup> ) :	0.00	0.00
Pourcentage de substrats favorables :	0.0%	0.0%
Habitabilité pondérée moyenne des substrats :	<b>faible</b>	<b>faible</b>
