Diagnostic de pollution des sols
(Missions A100, A200 et A270 selon NF X 31-620-2)

BURGER KING CONSTRUCTION

Site : Avenue du Colonel Noël – Digne-les-Bains (04)

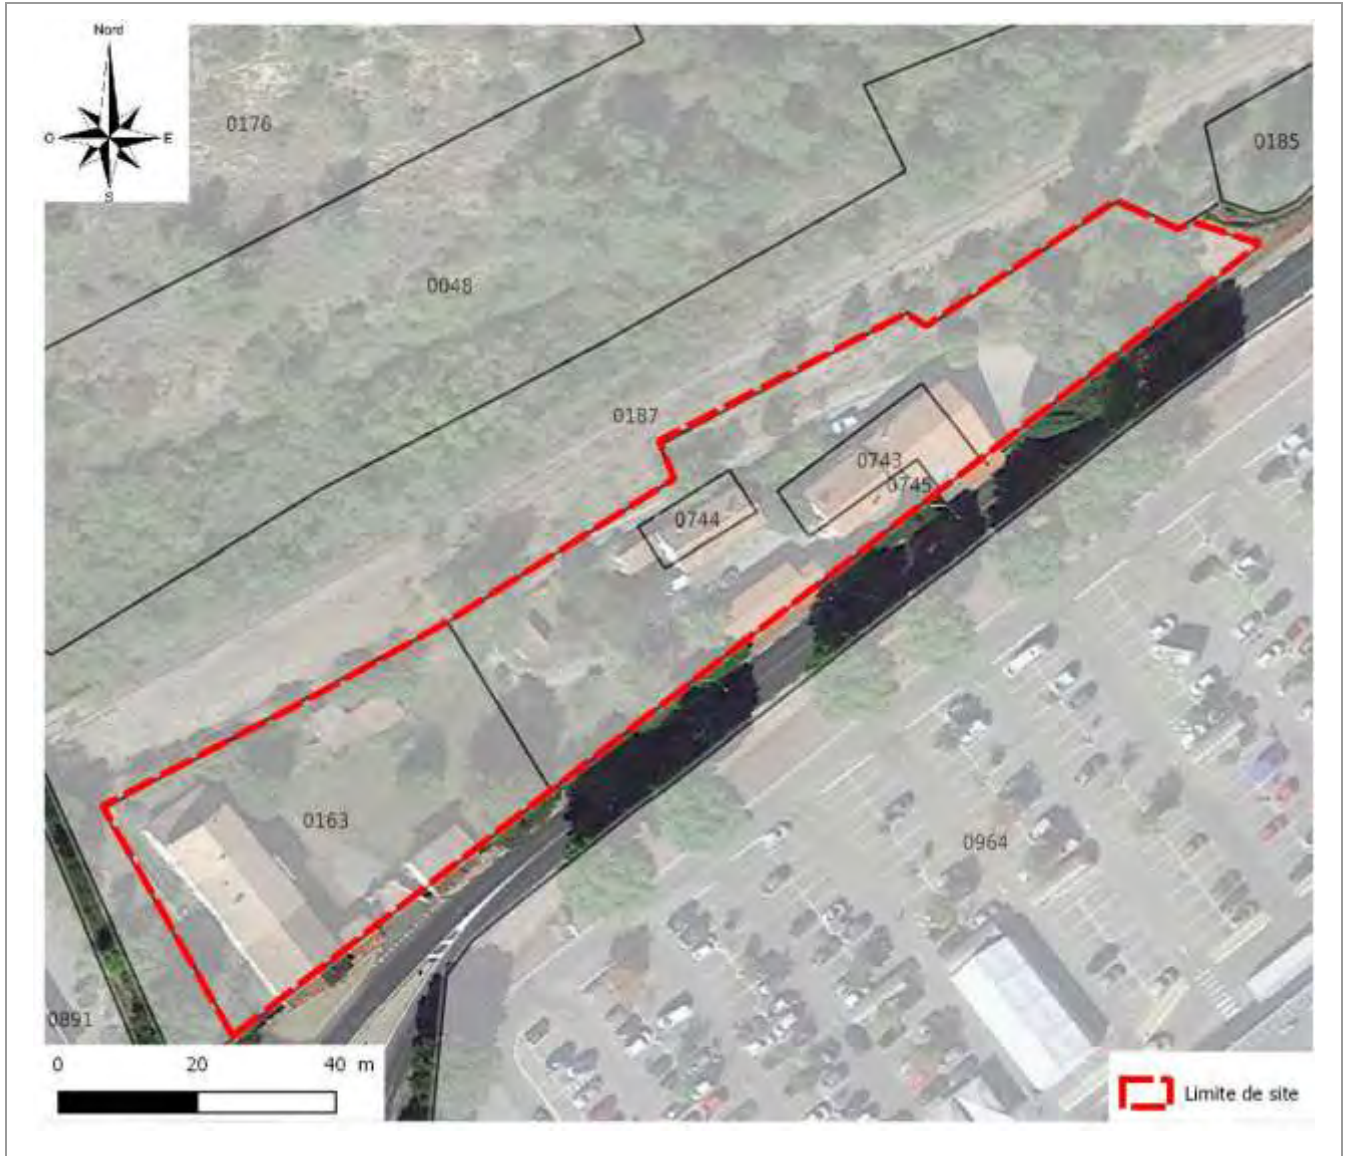
Figure 3 : Localisation cadastrale

Le site occupe les parcelles n°163, 743, 744 et 745 de la section AZ (4 814 m²) de la commune de Digne-les-Bains (04).

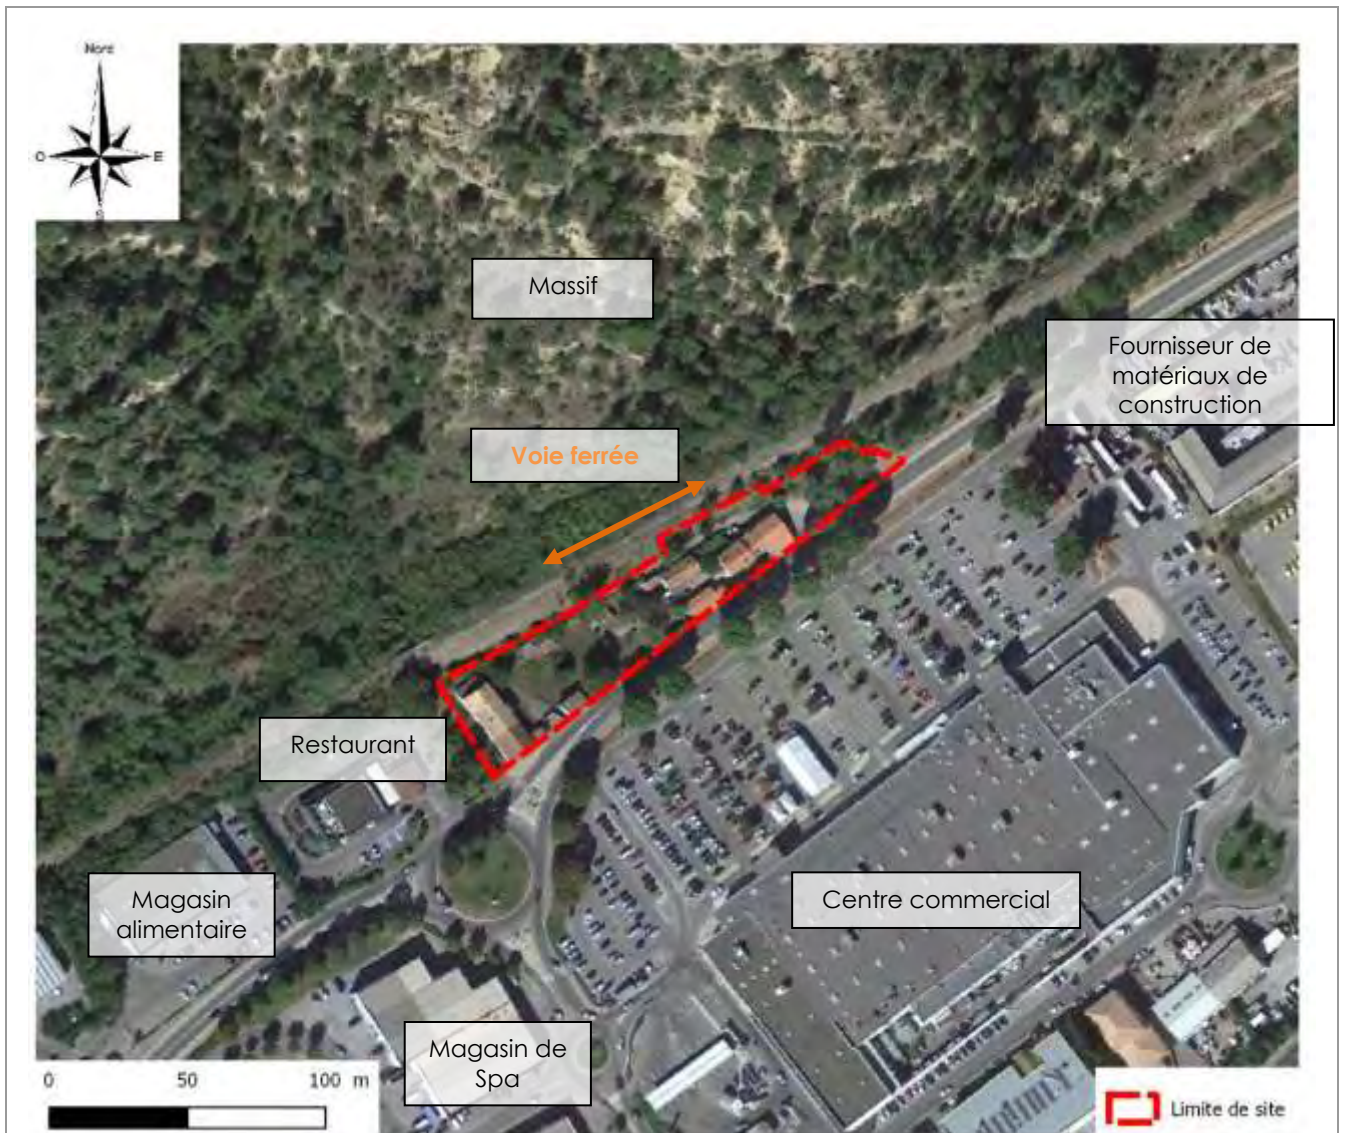
- au nord : par la voie ferrée puis un massif végétalisé ;
- à l'est : par le massif végétalisé, l'avenue du Colonel Noël et un fournisseur de matériaux ;
- au sud : par l'avenue du Colonel Noël puis un centre commercial ;
- à l'ouest : par un restaurant rapide, un magasin alimentaire et un magasin de Spa.

Avenue du Colonel Noël – Digne-les-Bains (04)	
	Figure 6 : Description de l'environnement proche du site (100 m)	Référence : 5340036A Source : Google Satellite Échelle : Cf. figure

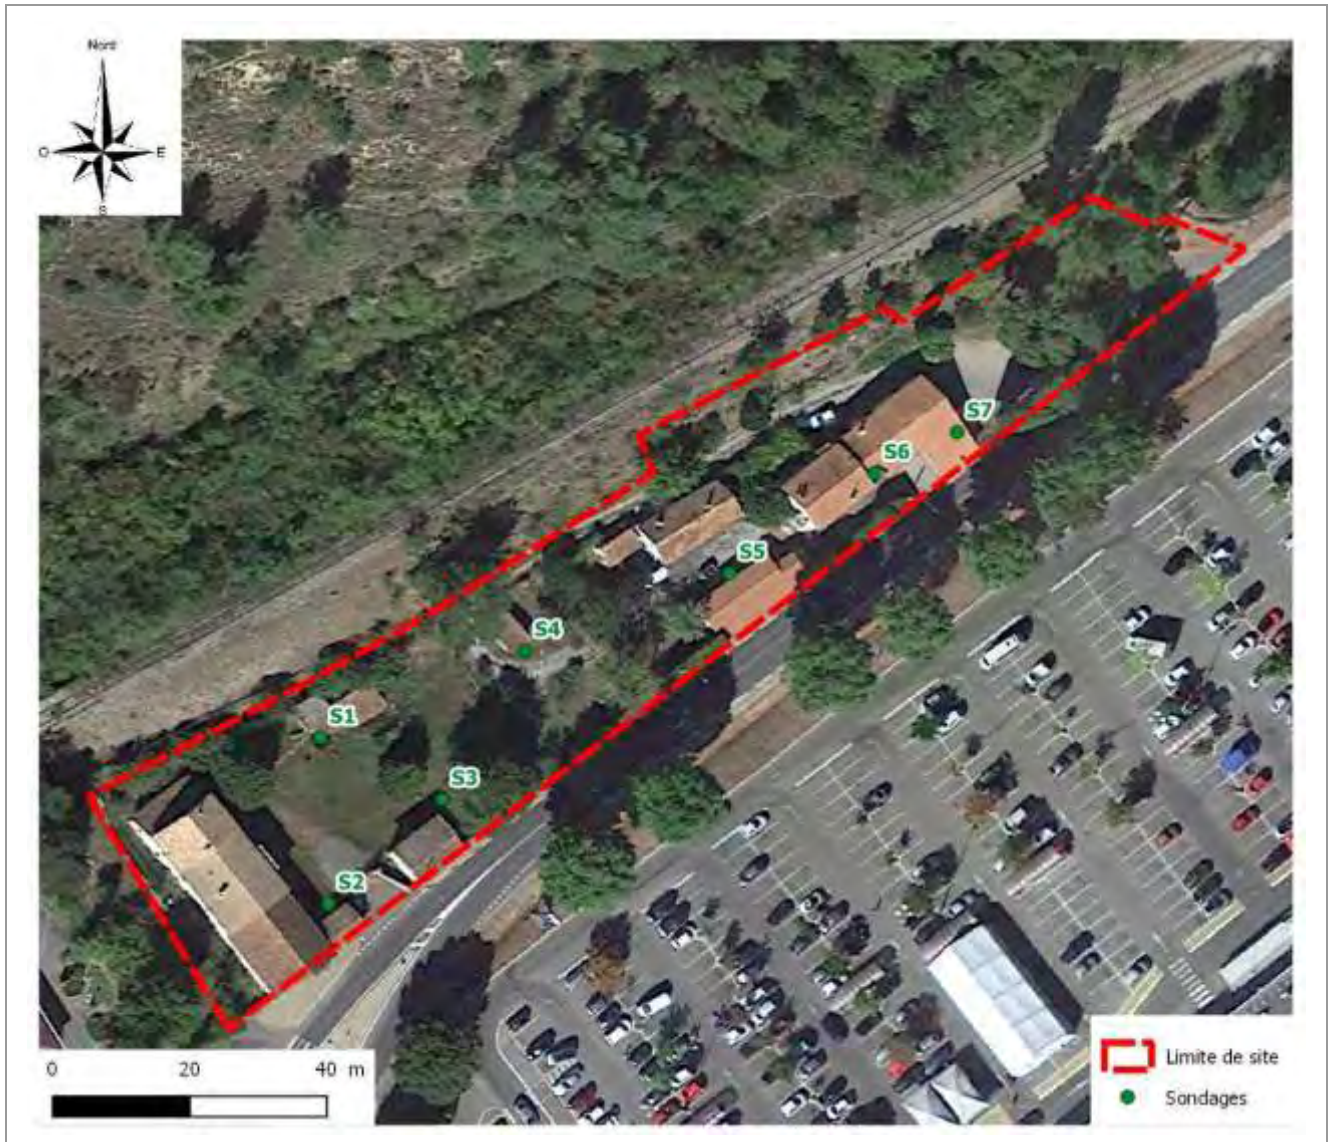
Figure 7 : Localisation des sondages

Les sondages de sols ont été positionnés, en accord avec le client, selon l'implantation suivante au droit des zones sensibles. Ils sont localisés sur la figure ci-après.

LOCALISATION	DESIGNATION	COORDONNEES LAMBERT 93 (M)			PROFONDEUR (M)
		X	Y	Z	
2 cuves aériennes de fioul (2 x 500 L) – Habitation 1 Emprise futur restaurant	S1	955 233	6 336 119	+ 559	Arrêt à 2 m
Emprise futur restaurant	S2	955 234	6 336 095	+ 557	Arrêt à 2 m
	S3	955 251	6 336 110	+ 557	Arrêt à 2 m
Ancien stockage de véhicules	S4	955 263	6 336 131	+ 558	Arrêt à 2 m
Zone garages	S5	955 293	6 336 143	+ 558	Arrêt à 2 m
Chaudière – Habitation 2	S6	955 314	6 336 157	+ 560	Arrêt à 2 m
Cuve aérienne de fioul (2 000 L) – Habitation 2	S7	955 326	6 336 163	+ 560	Arrêt à 2 m

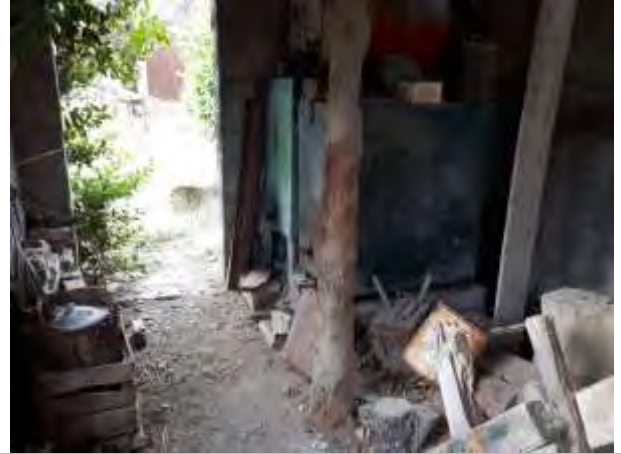
Anciennes cuves à fioul – ancien poulailler

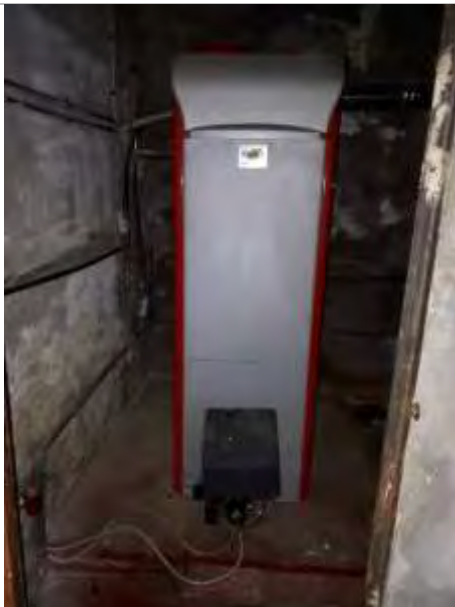
Chaudière

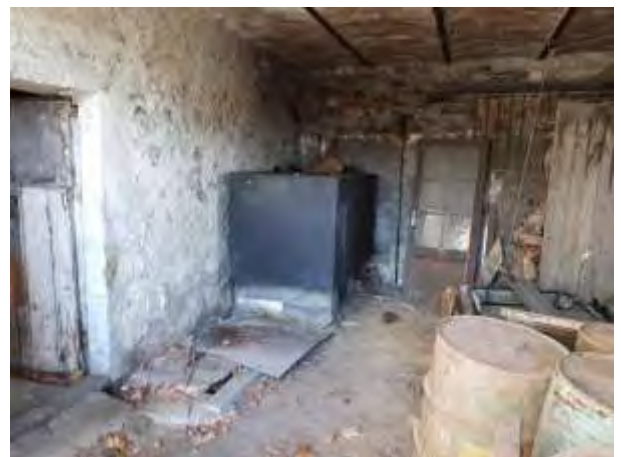
Ancienne cuve à fioul – habitation 2

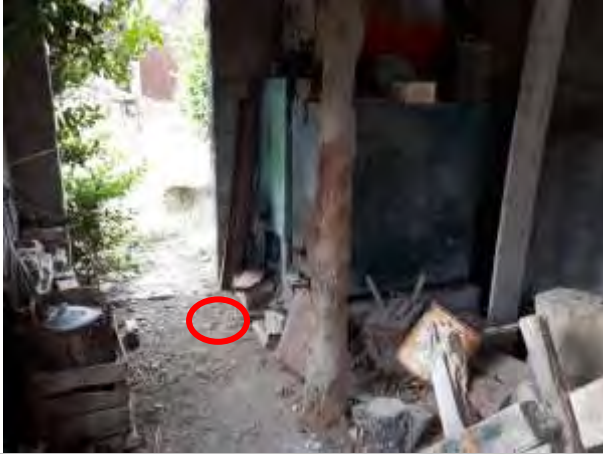
Sondage S1

S1							
Lithologie Prof. (m)	Description des terrains	Echantillons (Prof. en m)	Analyse	Mesures		Observations (couleur, odeur)	Niveau eau / humidité
	Figuré			PID ppmV	Autres		
0	Limons graveleux	S1 (0-1m)		0		brun/beige	sec
-1	Galets dans matrice limoneuse					peu de matière	sec
-2	Arrêt à 2 m

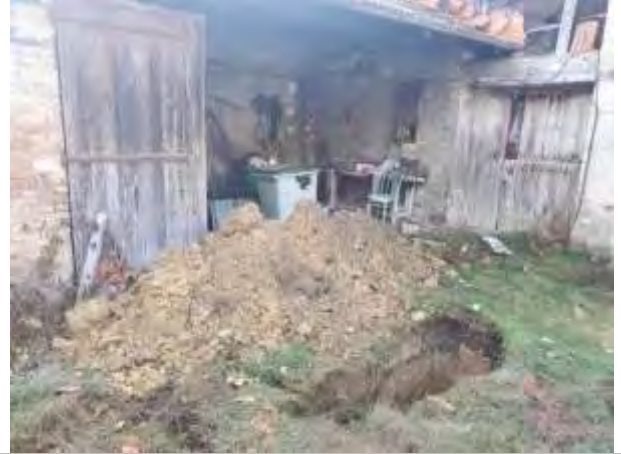
Sondage S2

S2							
Lithologie Prof. (m)	Description des terrains	Echantillons (Prof. en m)	Analyse	Mesures		Observations (couleur, odeur)	Niveau eau / humidité
	Figuré			PID ppmV	Autres		
0	Remblais sablo-graveleux					brun	sec
-1	Argile limoneuse	S2 (0,3-2m)

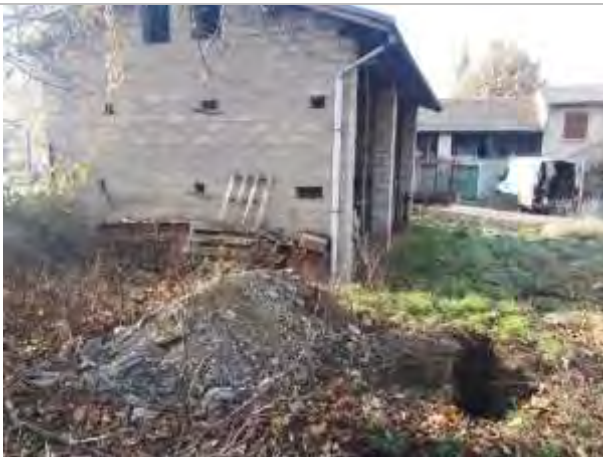
Sondage S3

S3							
Lithologie Prof. (m)	Description des terrains	Echantillons (Prof. en m)	Analyse	Mesures		Observations (couleur, odeur)	Niveau eau / humidité
	Figuré			PID ppmV	Autres		
0 -1 -2	Sable limoneux graveleux + blocs béton à partir de 1,6 m	S3 (0-2m)		0		brun	sec
	Arrêt à 2 m

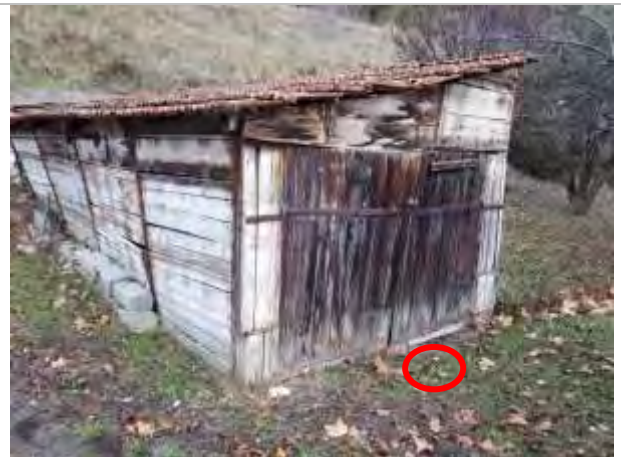
Sondage S4

S4							
Lithologie <small>Prof. (m)</small>	Description des terrains	Echantillons <small>(Prof. en m)</small>	Analyse	Mesures		Observations <small>(couleur, odeur)</small>	Niveau eau / humidité
	Figuré			PID <small>ppmV</small>	Autres		
0	Argile	S4 (0-1m)

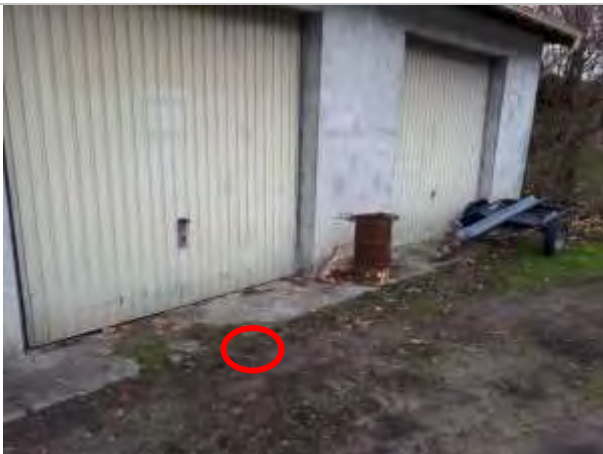
Sondage S5

La teneur significative en HAP identifiée en S5 (0-1m) avec 24 mg/kg MS reste en deçà du seuil ISDI (50 mg/kg MS) et montre une concentration en naphtalène (volatil) proche de la limite de quantification du laboratoire.

S5							
Lithologie Prof. (m)	Description des terrains	Echantillons (Prof. en m)	Analyse	Mesures		Observations (couleur, odeur)	Niveau eau / humidité
	Figuré			PID ppmV	Autres		
0	Argile limoneuse	S5 (0-1m)		0		brun	sec
-1							
-2	Arrêt à 2 m

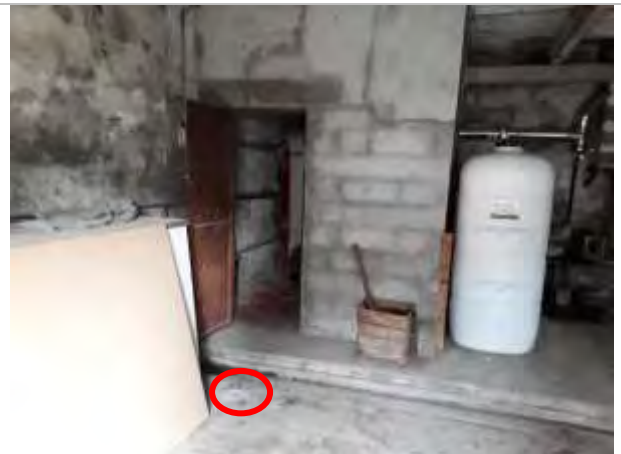
Sondage S6

- Des remblais sablo-graveleux sur 30 cm d'épaisseur en S2 ;
- Une dalle béton de 5 cm en S6 ;
- Des limons graveleux (sableux ou argileux sur certains sondages) jusqu'à 2 m.
