Expertise environnementale sous-marine de la route du câble sous-marin de télécommunication IEX atterrissant sur la plage de Bonneveine à Marseille

RAPPORT V1

Décembre 2021

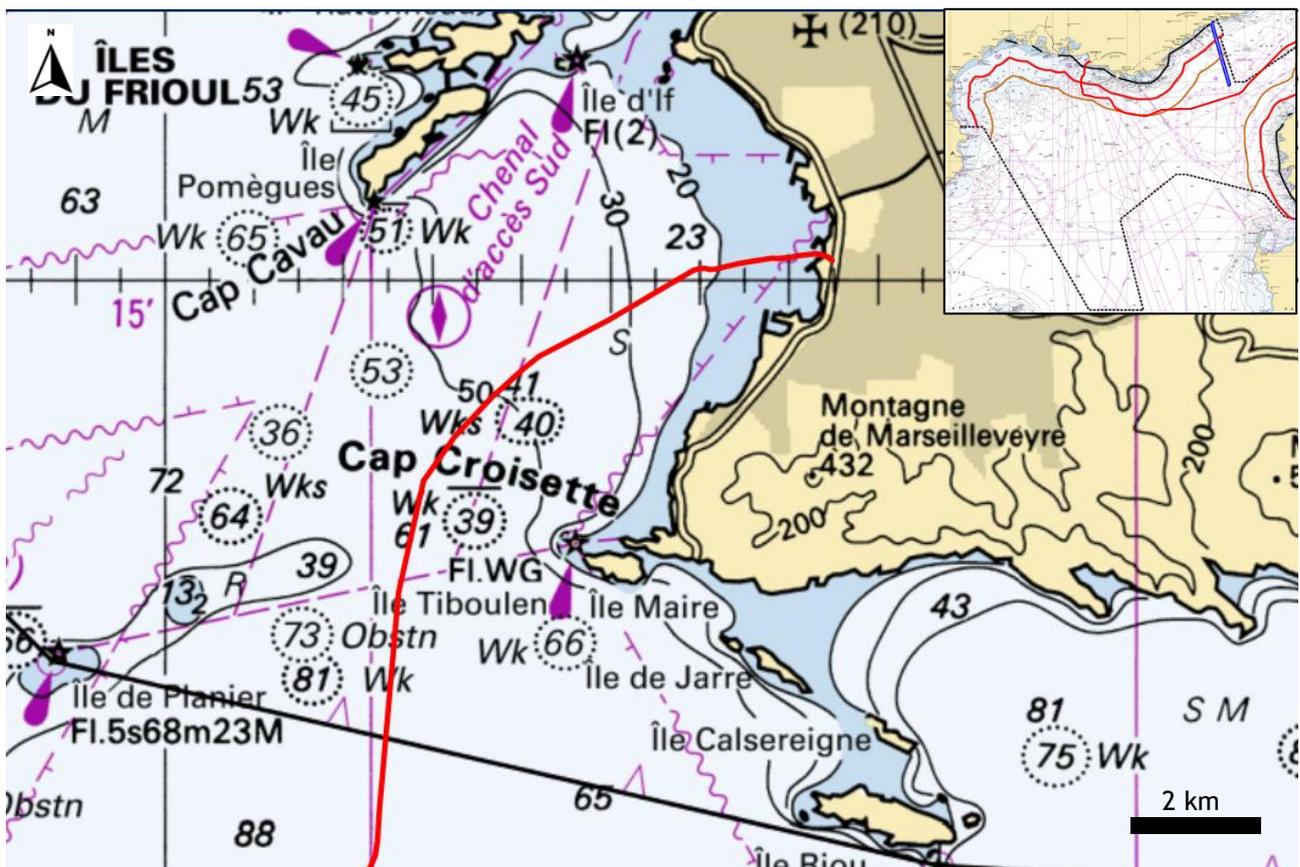
Figure 1 : Route du câble IEX dans les eaux territoriales françaises (© SHOM)

Pour sa partie française, le projet consiste à déployer un câble sous-marin de télécommunication en Mer Méditerranée sur une distance de 35,015 km dans les Eaux Territoriales françaises. Le site d'atterrage des câbles se situe sur la plage de Bonneveine à Marseille.

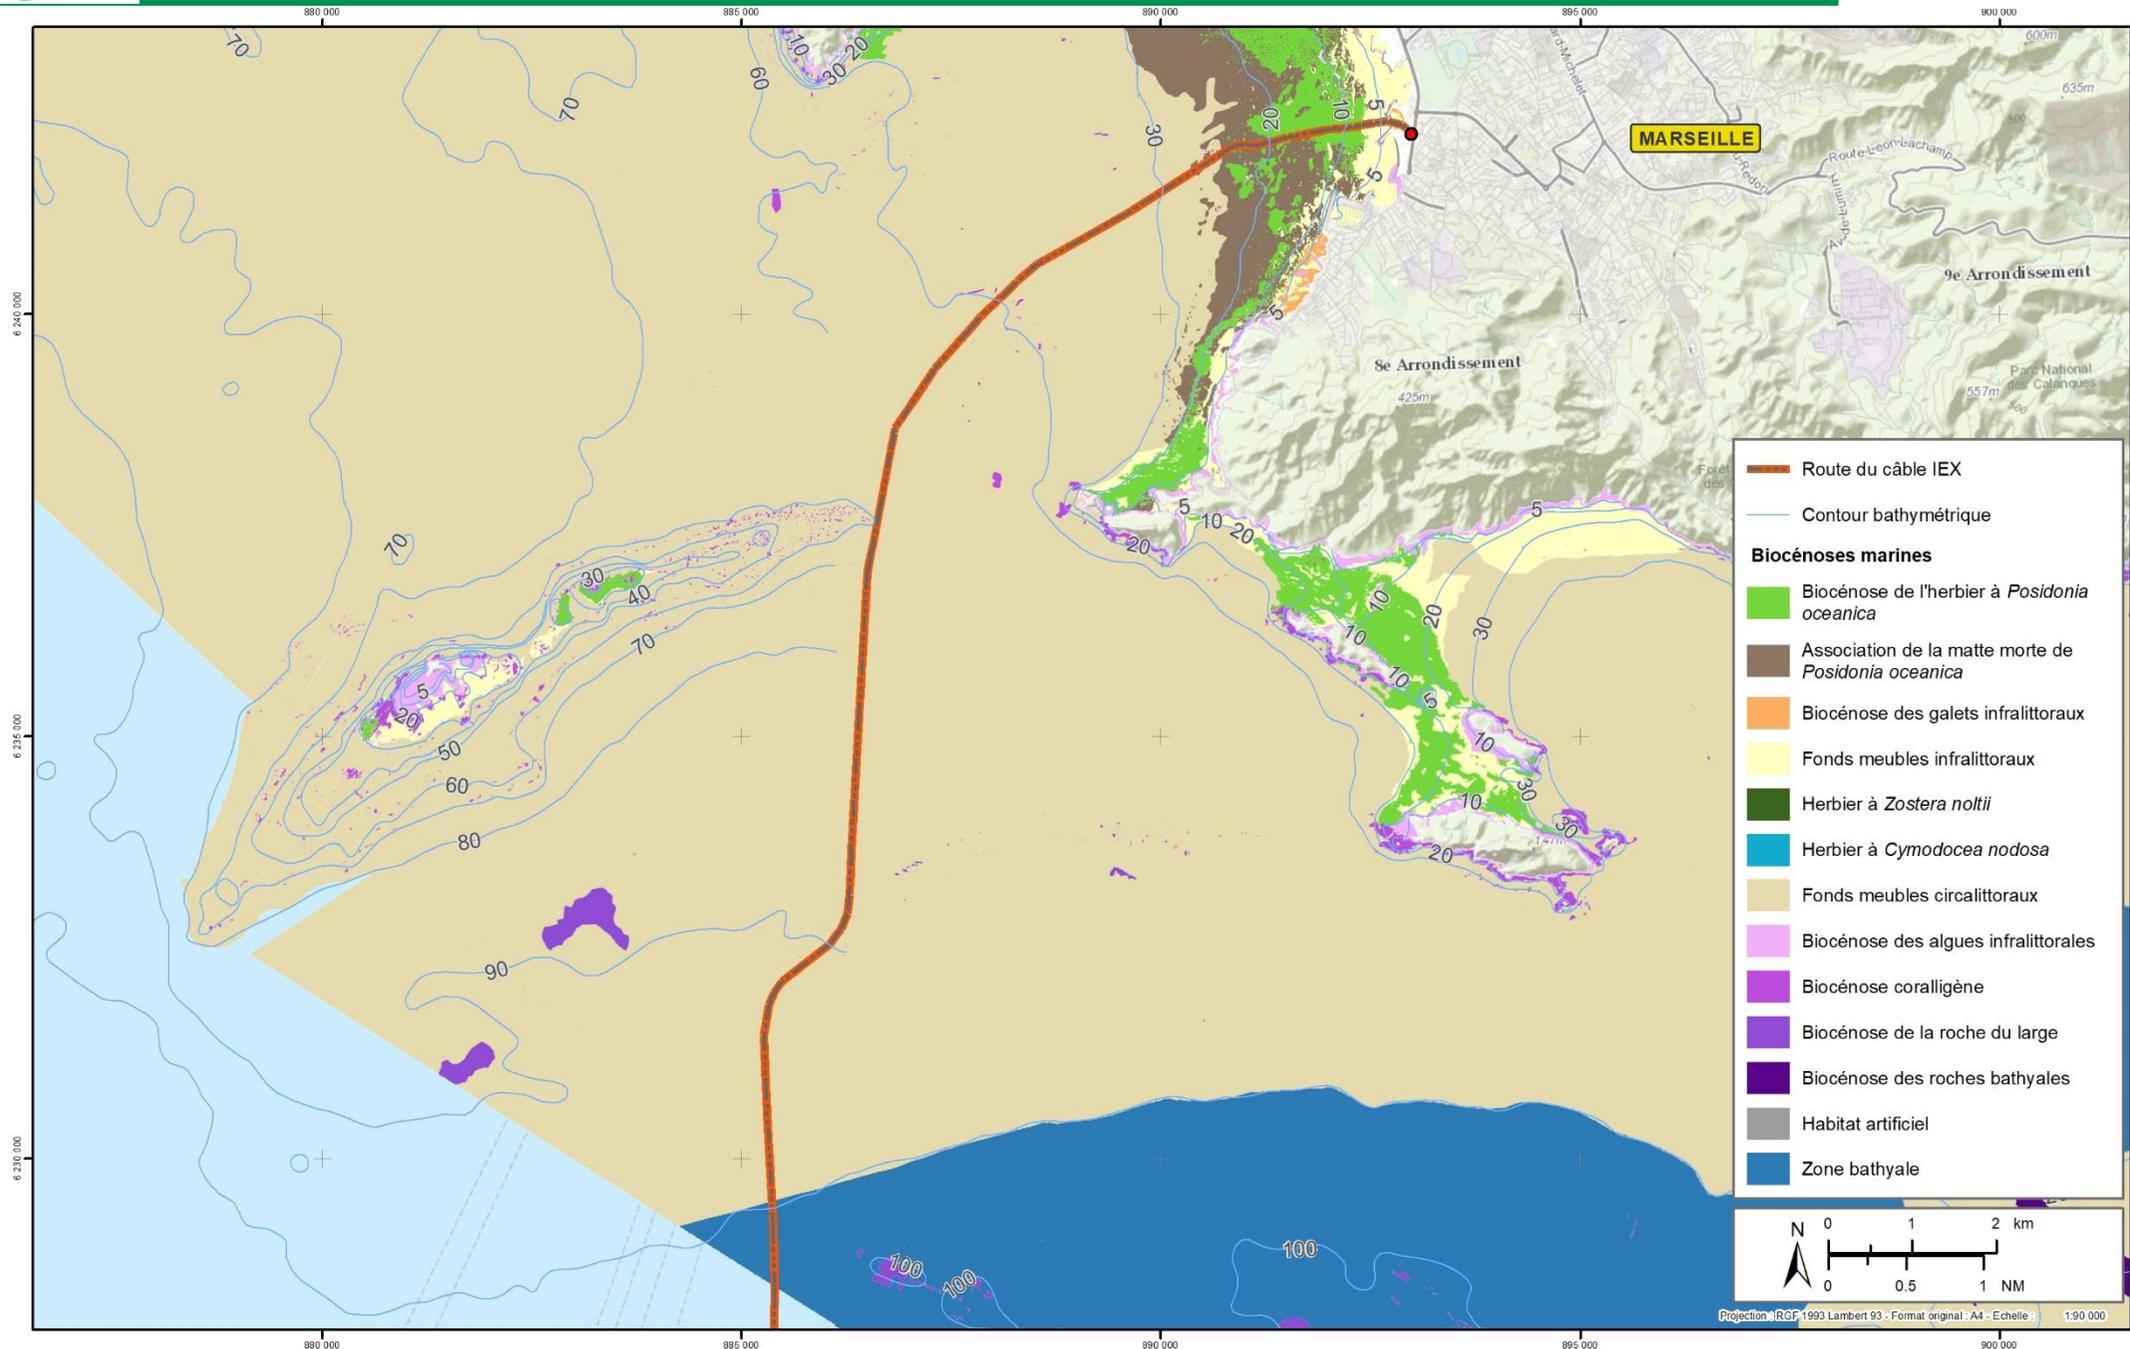
Planche 1 : Distribution des biocénoses marines jusqu'à la limite du plateau continental

Les cartes suivantes (Planche 1 et Planche 2) présentent les biocénoses marines croisées par le câble sous-marin. Les stations d'études du plan d'échantillonnage ont été positionnées à partir de cette cartographie et selon le tracé du câble IEX, les résultats sont présentés dans le présent document.

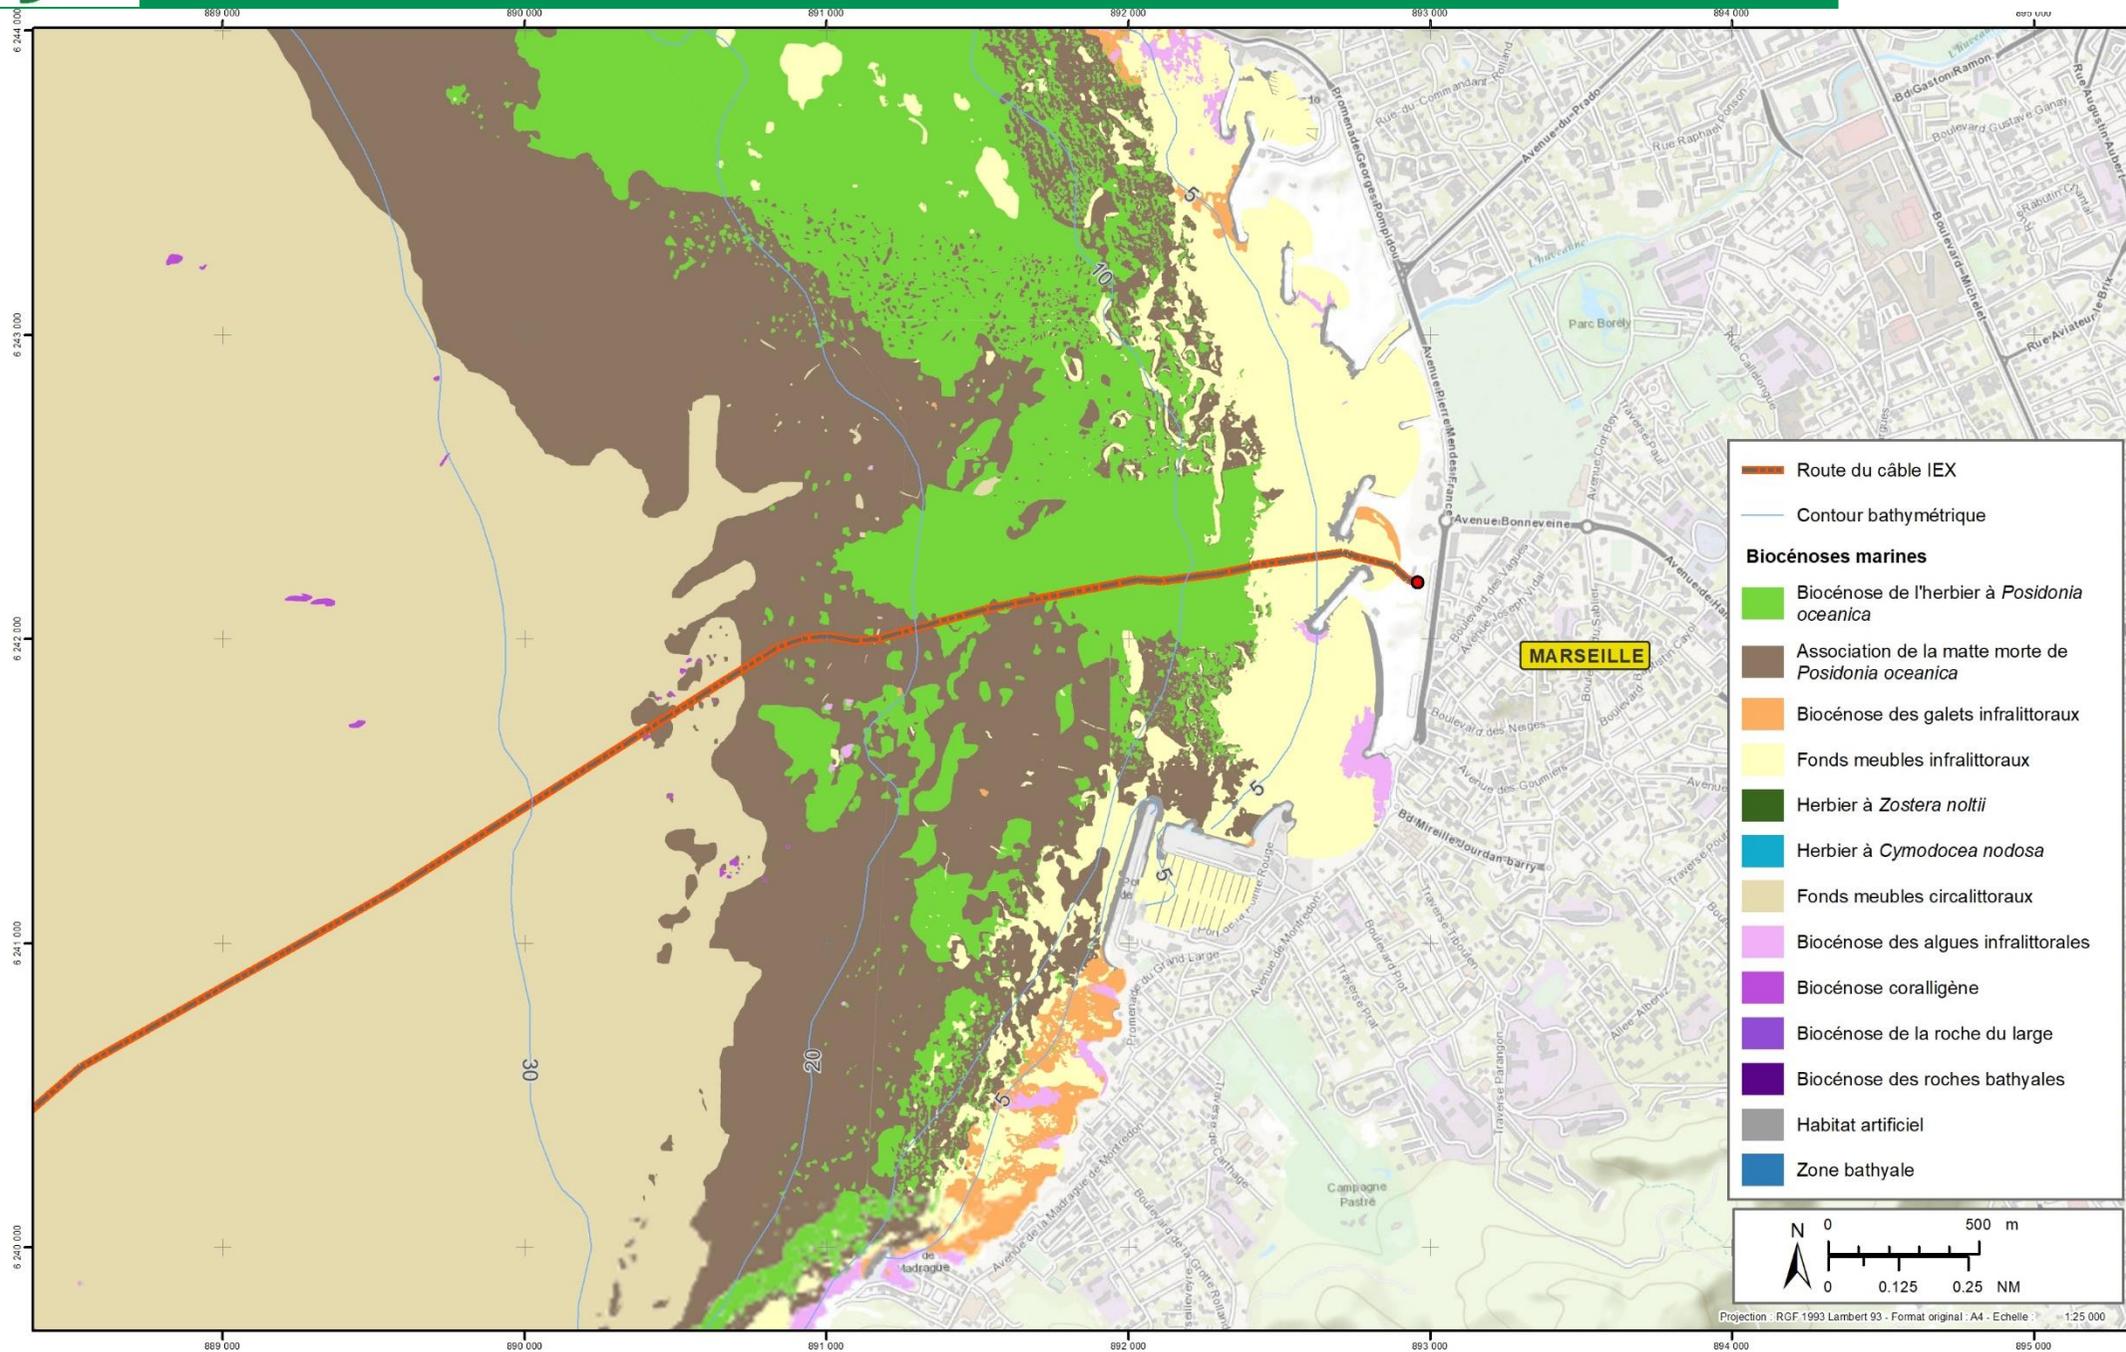
Planche 2 : Distribution des biocénoses marines à la côte

L'herbier au droit de la plage de Bonneveine fait partie de l'herbier de la baie du Prado. Il sépare les sédiments sableux de la biocénose côtière des sables bien calibrés et des fonds meubles circalittoraux.

La typologie de l'herbier au droit de la plage de Bonneveine se distingue en deux catégories selon sa densité, il s'agit de l'herbier continu et de l'herbier discontinu. Cette distinction a été réalisée en fonction du nombre de tâches d'herbiers recensées tous les 100m². Jusqu'à 200 tâches d'herbiers/100m², l'herbier est discontinu. Au-delà, il s'agit d'un herbier continu.

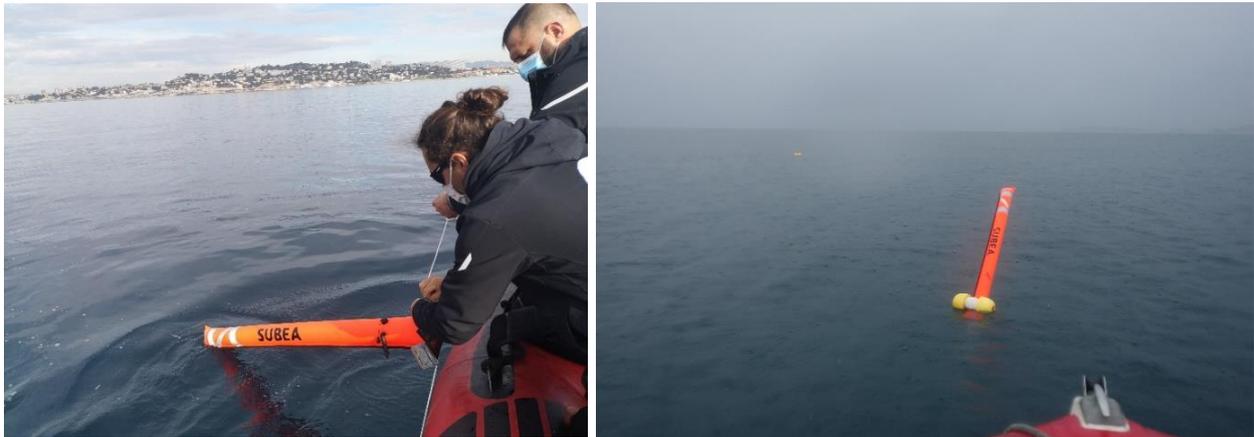
Figure 4 : Installation des balises le long du tracé du câble

Dans un premier temps, les balises ont été déployées depuis la surface vers le fond à partir de l'embarcation. Un filin lesté a ensuite été déroulé depuis la surface en reliant chacune des balises, pour marquer le tracé du câble sur le fond. Le filin posé a également fait l'objet d'ajustements sur le fond afin d'accroître la précision de la représentation du tracé du câble.

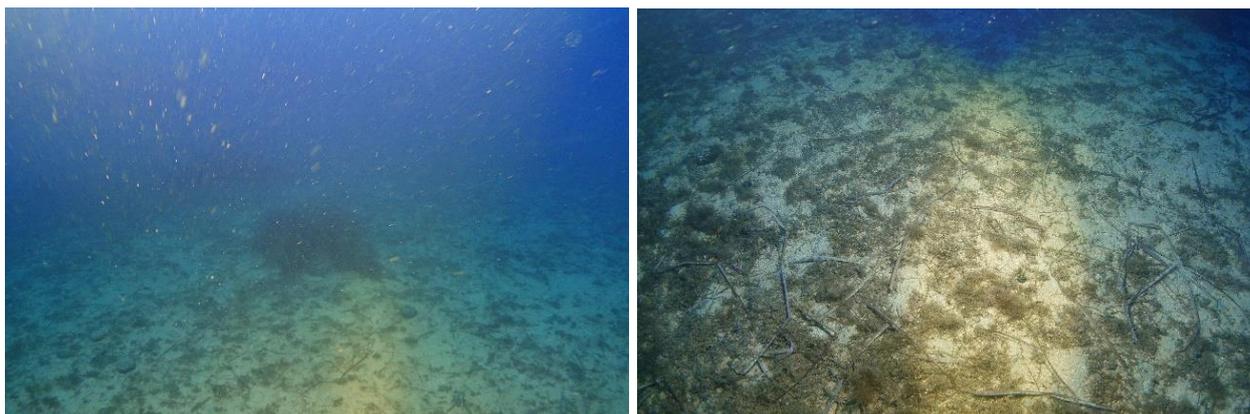
Figure 16 : Substrat constitué de matte morte et de sable coquillier entre les balises B37-B36

Le fond est constitué de sable détritique côtier sur de la matte morte de Posidonie. Trois (3) taches d'herbiers de Posidonie d'une superficie inférieure à 1 m² ont été observées. La limite inférieure de l'herbier est déterminée au niveau de la balise B37 à 24,7 m de fond.

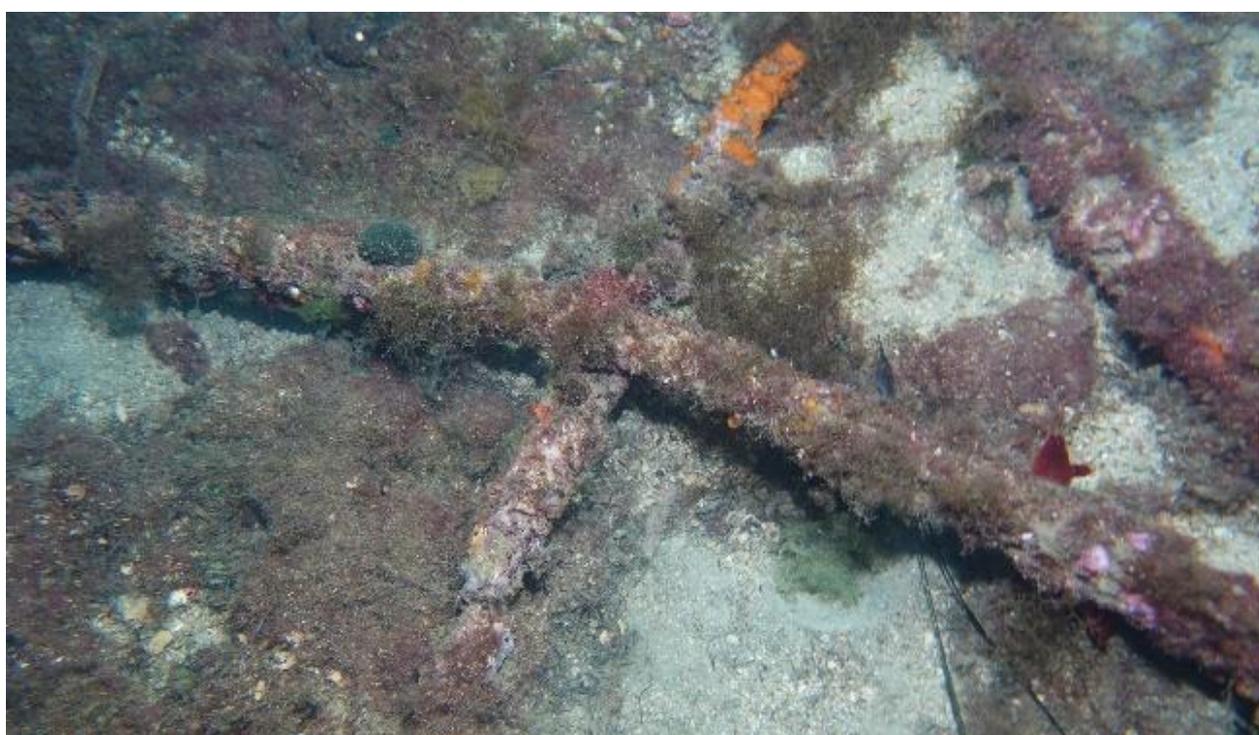
Figure 17 : Câble le long du tracé du filin au large de la balise B37

A 335 m de distance de la balise B37 en direction du large, un câble se trouve sur le tracé du filin.

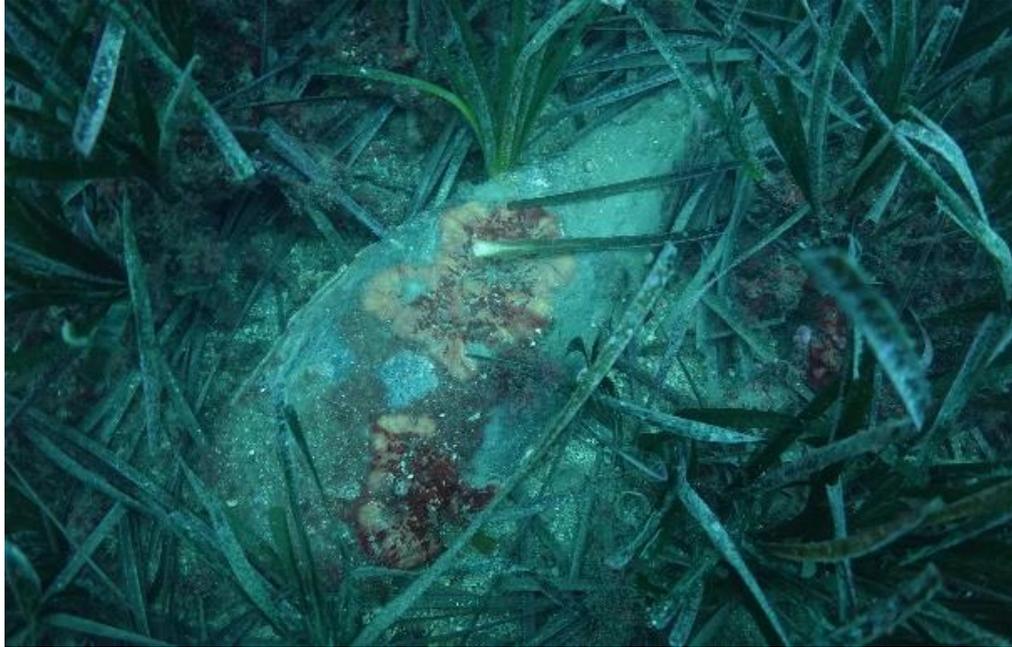
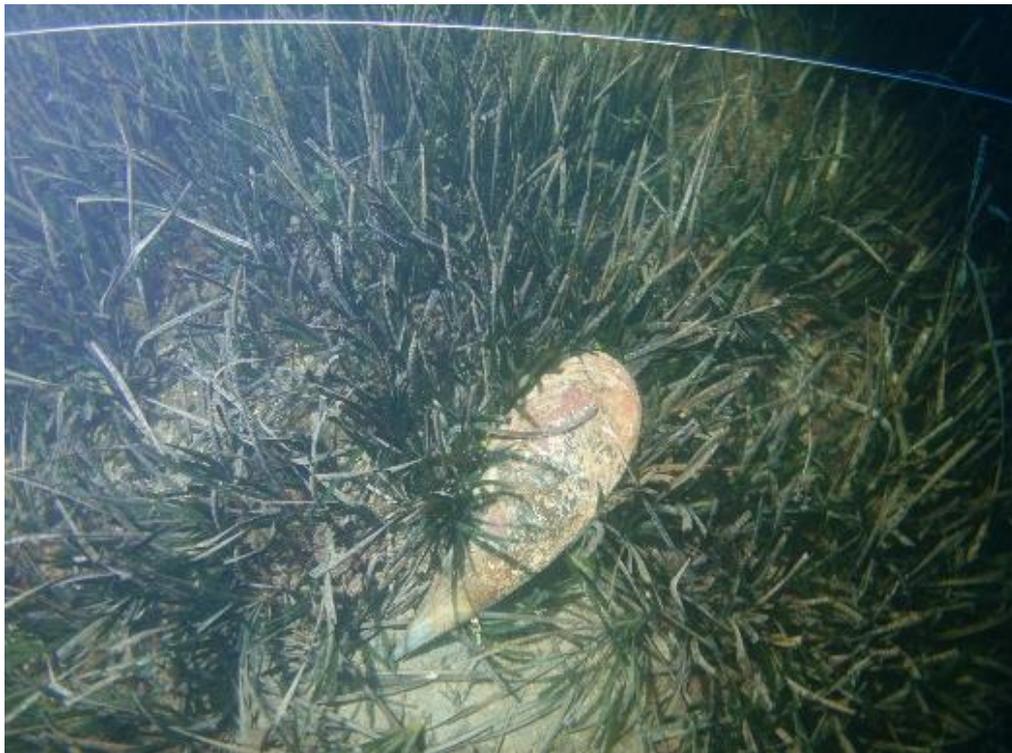
Figure 21 : Observations d'une grande nacre morte entre les transects B15-B14

Une (1) grande nacre (*Pinna nobilis*) morte a été recensée entre les balises B15 et B14, à 12,1 m de fond.

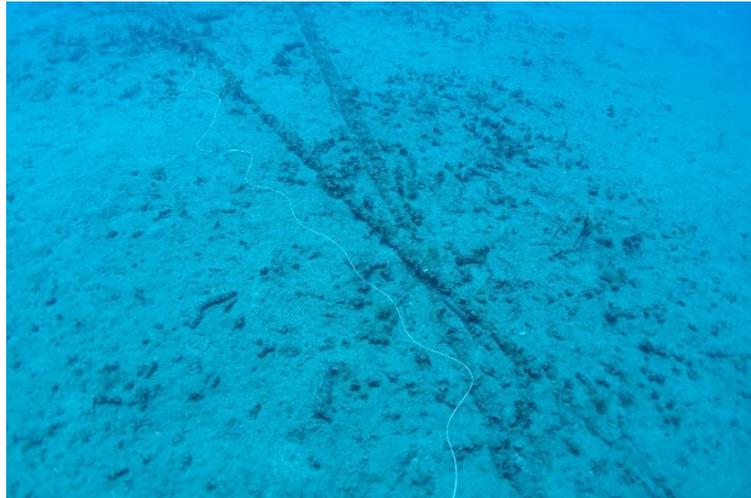
Figure 47 : Câbles de télécommunication et câble de transport d'énergie se croisant en aval de la limite inférieure de l'herbier, sur matre morte (Bastia - Arinella, 2020)

Ces câbles croisent également l'herbier de posidonie puisqu'ils atterrissent au niveau de la plage de l'Arinella à Bastia.

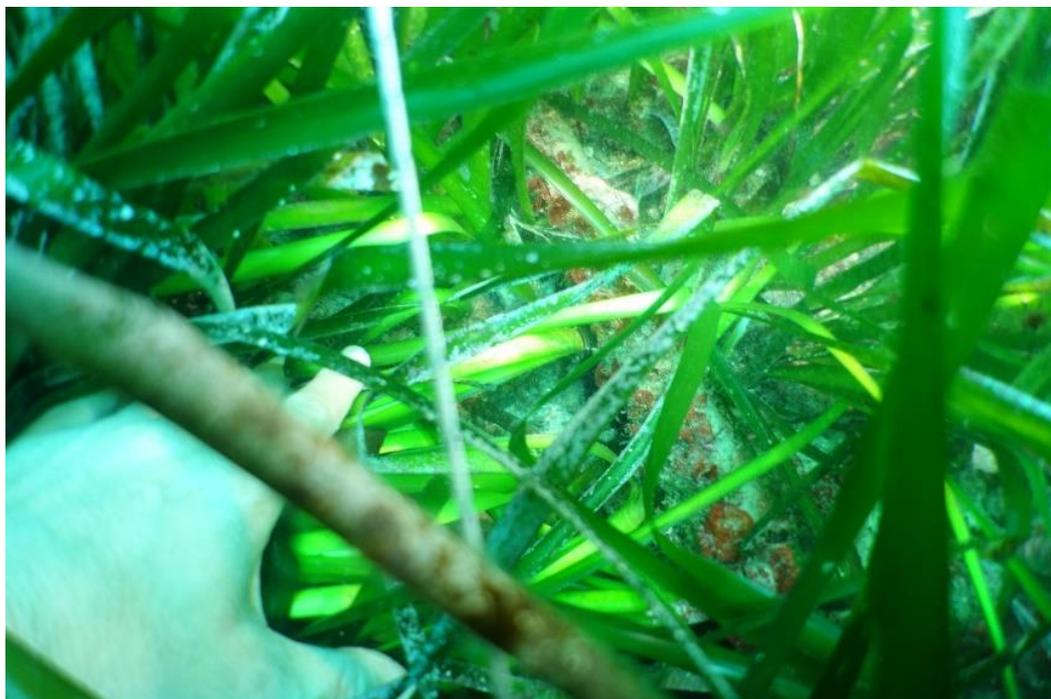
Figure 50 : Câble télécom au sein d'un herbier entre les faisceaux de posidonie (Marseille, 2020)

Les photos ci-après illustrent des câbles sous-marins installés à Bonifacio et Marseille. Ces câbles ne présentent aucun signe de dégradation de leur environnement immédiat.
