Projet de réparation du viaduc de l'A7 sur la Durance PI 1995 (Avignon, 84)

Dossier de demande de dérogation pour dérangement
d'espèces animales protégées - « dossier CNPN »

Ciblé sur les Chiroptères

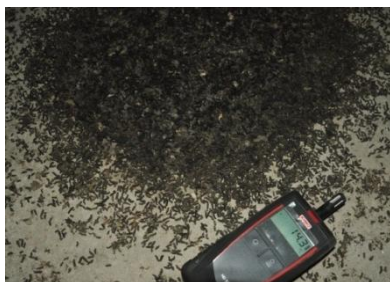
Figure 3 : Tas de guano de Chiroptères - F.ALBALAT, GCP - 2016

* Les indices de présence des Chiroptères peuvent être de plusieurs types : traces d'accroche, guano, et pupes de nyctéribies (stade de croissance d'un parasite spécifique aux Chiroptères).

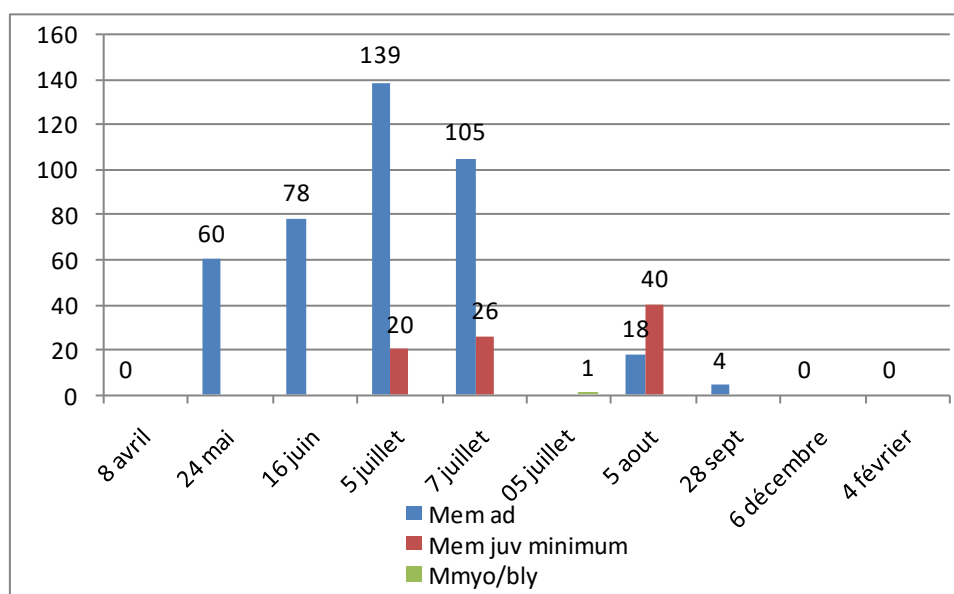
Figure 9 : Graphique des effectifs observés dans le Viaduc par espèce et par statut biologique sur un cycle annuel regroupant toutes les observations

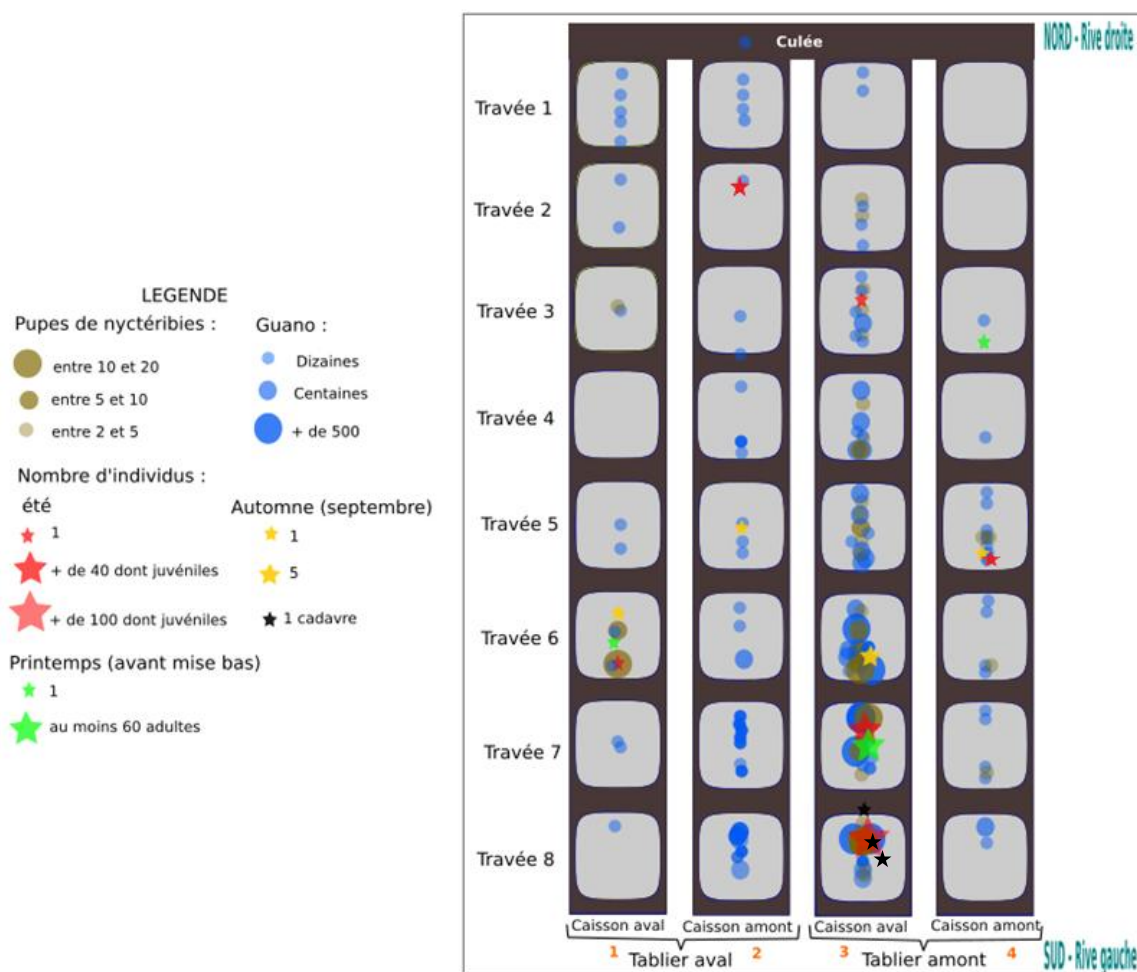
Figure 10 : Schéma bilan des prospections du viaduc.

La prospection a permis d'avérer une utilisation du pont dans sa totalité avec du guano éparse dans l'ensemble du viaduc. Des concentrations de pupes de nyctéribies (mouches aptères parasites spécifiques des chauves-souris) en plusieurs points marquent les lieux de regroupements estivaux (cercles marron sur la figure ci-dessus). Ces regroupements concernent essentiellement le caisson 3 et dans une moindre mesure les caissons 1 et 4.

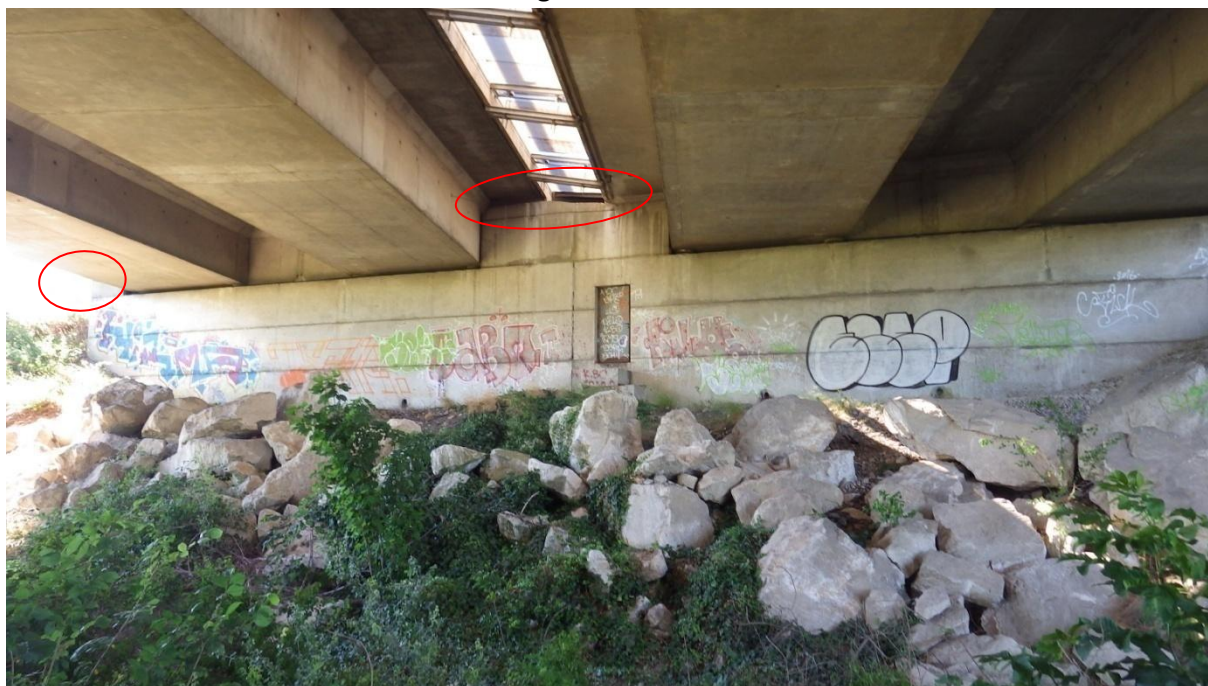
La nuit d'observation en sortie de gîte réalisée le 18 juillet 2016 a permis d'observer qu'en cette période d'élevage des jeunes l'accès principal utilisé par la colonie de Murin à oreilles échanquées se situe entre les deux tabliers côté sud en rive gauche.

Figure 11 : Porte d'entrée du viaduc, côté sud et localisation de l'accès principal utilisé par les Chiroptères (cercle rouge) – Une sortie secondaire se situe sur le côté amont de la culée Sud. M.GAYAUD, GCP 2016.

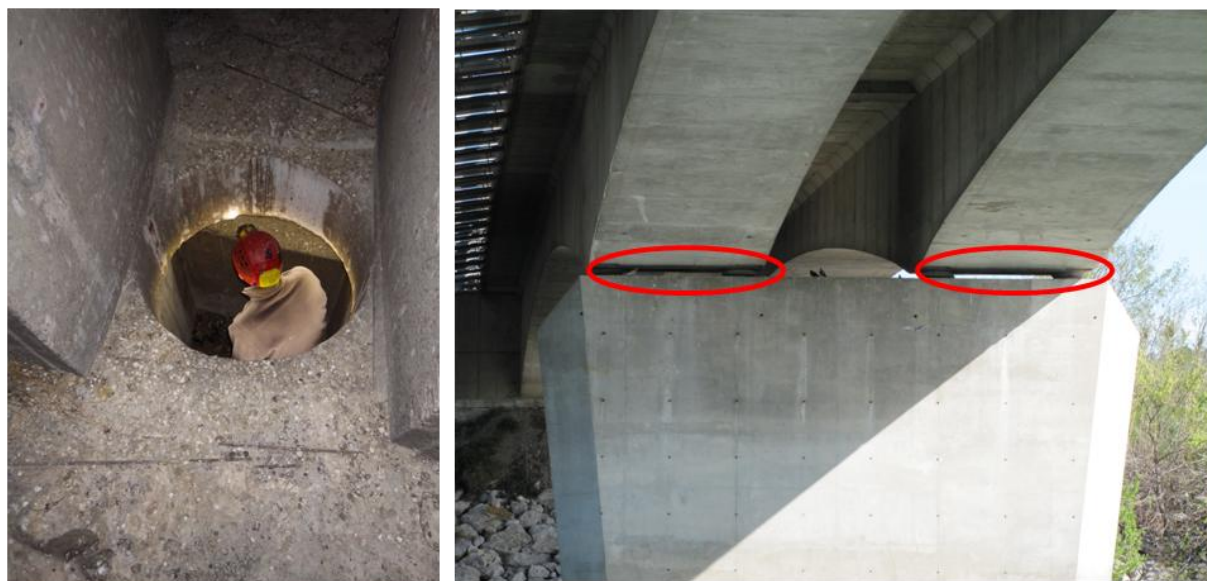
Figure 12 : Ouverture au niveau des piles - F.ALBALAT, GCP 2016

Aucune chauve-souris n'a utilisé d'ouvertures situées au niveau des piles (Figure 13). L'éventualité qu'elles utilisent ponctuellement ces ouvertures pour accéder et sortir de leur gîte n'est pas exclue pour autant. Ces accès restent importants et nécessaires à la ventilation de l'ouvrage et au maintien des conditions thermiques adéquates.

La création des ancrages va engendrer un changement des ouvertures internes des caissons en béton au niveau des piles du viaduc. **Cette modification des ouvertures entre caissons pourrait provoquer un changement des conditions abiotiques du viaduc et des secteurs hébergeant la colonie.**

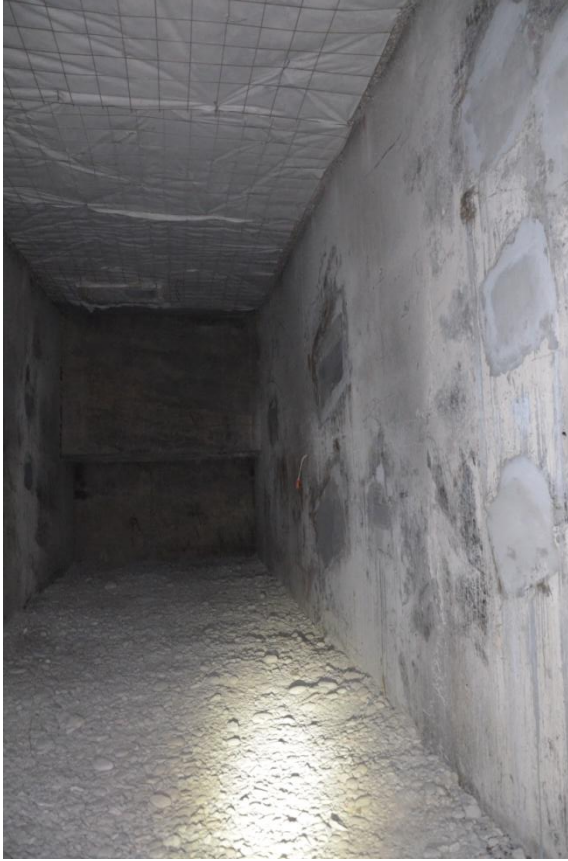
Figure 14 - Vue d'une des deux salles - GCP 2019

1. une étude thermique et de fréquentation afin de confirmer que ces deux espaces possèdent des conditions favorables pour le gîte des Chiroptères ;
2. l'entreprise VINCI mettra en place divers systèmes simples afin d'améliorer la capacité d'accueil dans ces 2 salles (bardeau pour l'accrochage des animaux, chiroptière sur la porte extérieure, boîte chaude).
