SOL - ESSAIS

MOLGINS (06)

**AVENUE DE TOURNAMY - LOT N°1
ENSEMBLE IMMOBILIER**

PROFIL TRANSVERSAL

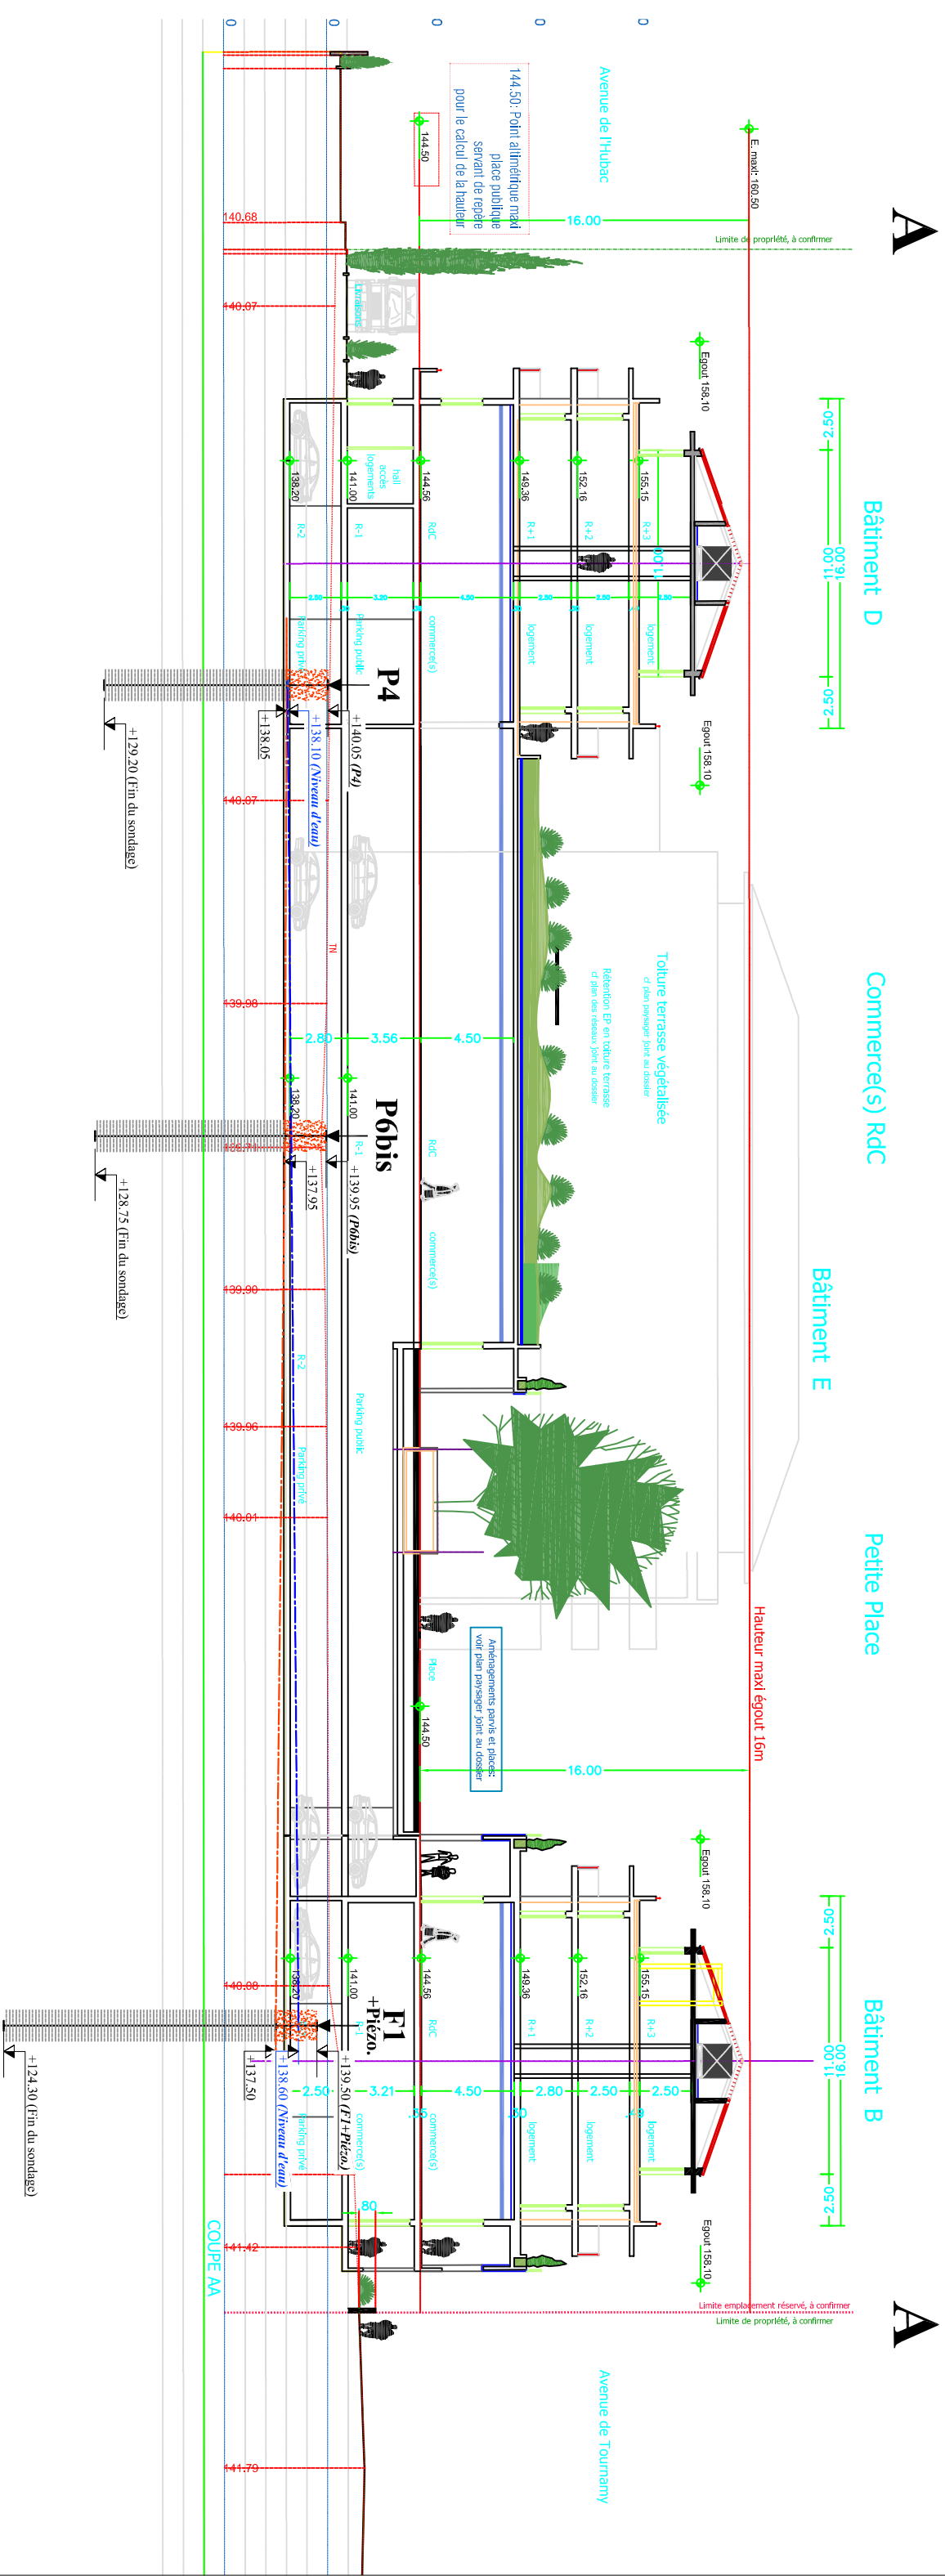
Coupe géotechnique simplifiée :

Remblais et dépôts superficiels

Formations argileuses à passées caillouteuses
