# **Concessions polymétalliques de La Môle et Faucon-l'Argentière (83) Révision des aléas « mouvements de terrain » liés à l'ancienne activité minière**

**RAPPORT S 2018/069DE – 18PAC36020**

Date : 27/06/2018

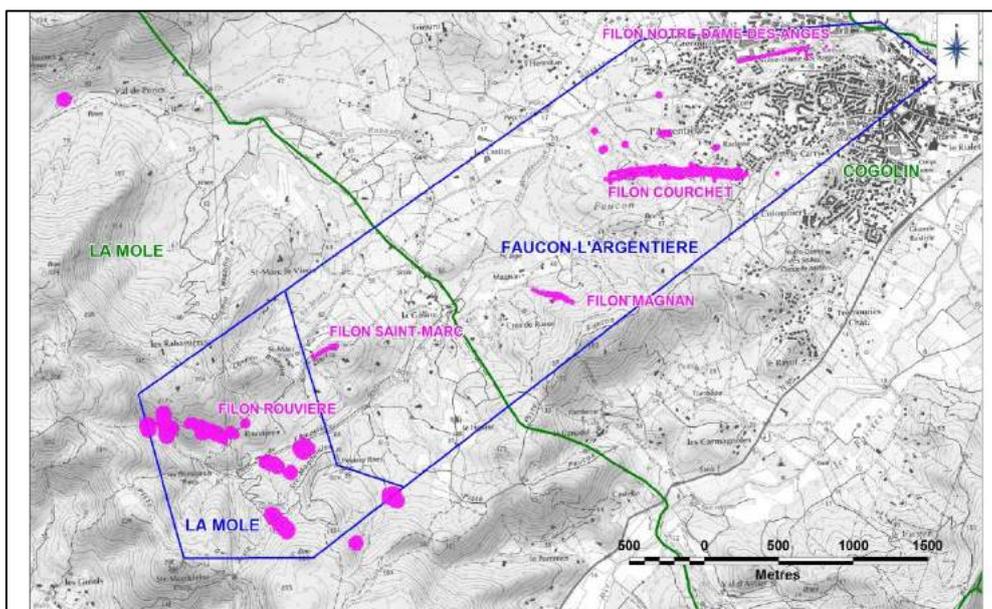
**Figure 1 : Situation géographique des communes et des sites et titres miniers étudiés sur fond SCAN25<sup>®</sup> IGN (en rose figurent l'emprise des travaux miniers et les noms des sites d'exploitations)**

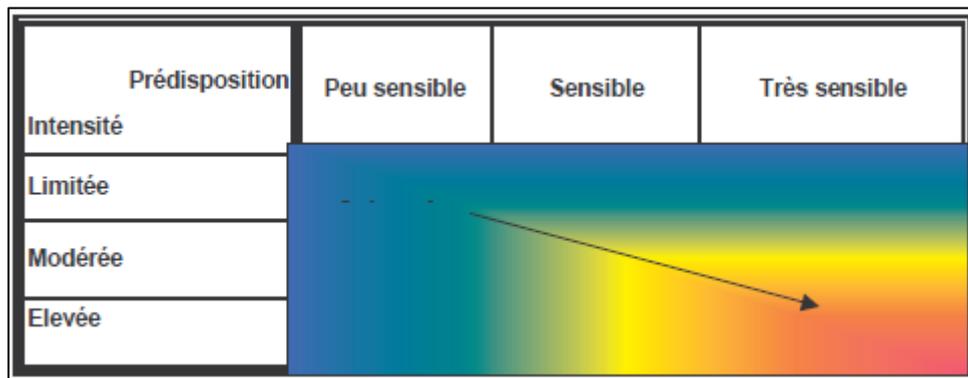
**Figure 2 : Grille de croisement intensité/prédisposition aboutissant aux niveaux d'aléa (cf. [2])**

L'**aléa** est un concept qui correspond à l'éventualité qu'un phénomène d'intensité qualifiable ou quantifiable, se produise sur un site donné. Dans le domaine du risque minier comme dans celui du risque naturel, l'aléa résulte du croisement de l'intensité d'un phénomène redouté et de l'éventualité de sa survenance (cf. **Figure 2**).

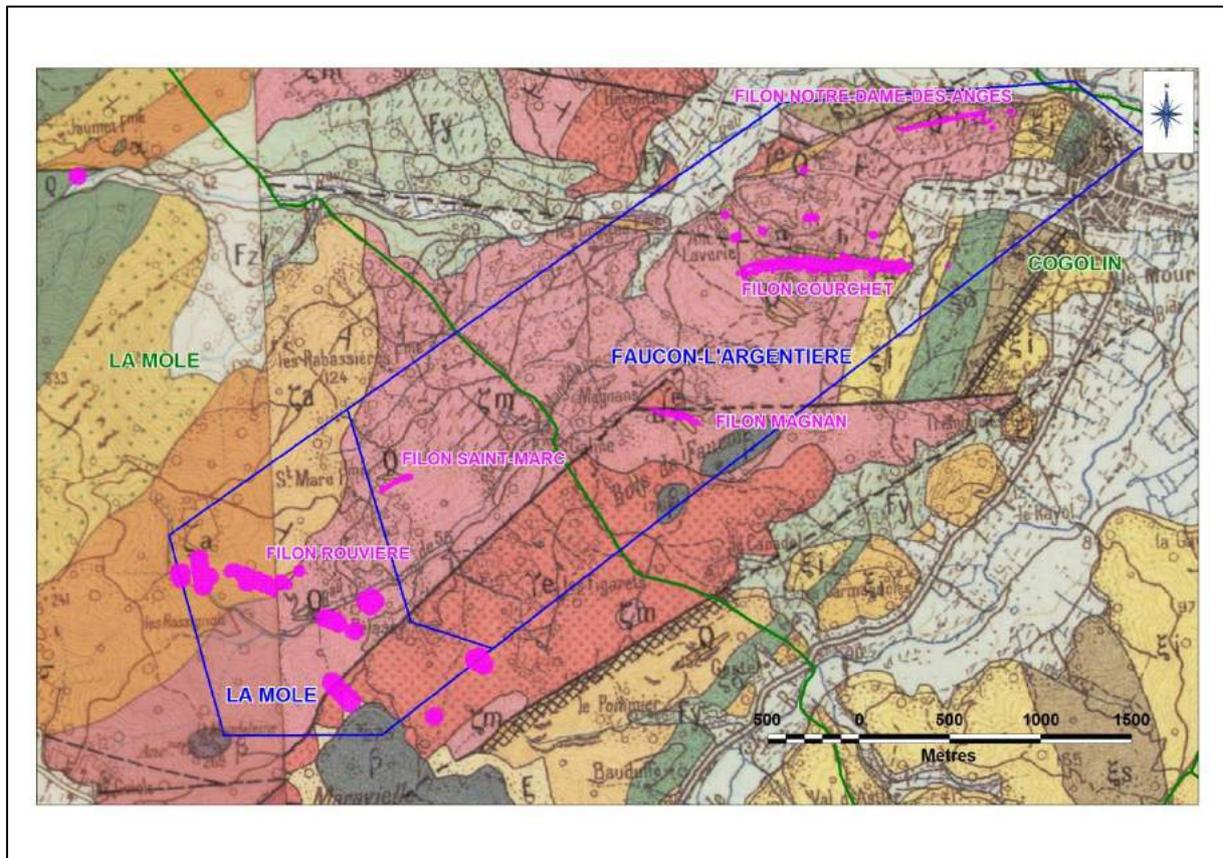
Figure 3 : Situation géographique des communes et des sites et titres miniers étudiés sur fond carte géologique 1/50 000 BRGM. En rouge, rose et orange : formations cristallophylliennes (gneiss, micaschistes). En rose figurent l'emprise des travaux miniers et les noms des sites miniers

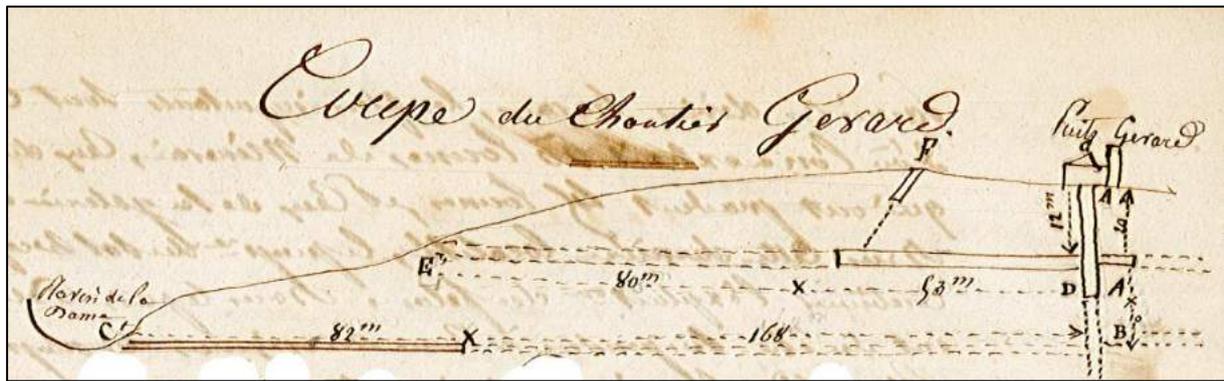
**Figure 4 : Coupe du chantier Gérard (future mine de Courchet) en 1861**

Dans ce rapport, le filon est nommé « filon Gérard » (cf. remarque suivante). A cette époque, une galerie (future galerie d’écoulement – niveau I) est creusée dans l’axe du filon sur 82 m de longueur (cf. **Figure 4**). Le puits Gérard (qui sera nommé ensuite puits Courchet) n’atteignait qu’un niveau intermédiaire à 20 m de profondeur. Le creusement d’une descenderie (point F sur la figure 4) était entamée afin de rejoindre et d’assurer l’aéragé de ce niveau intermédiaire.

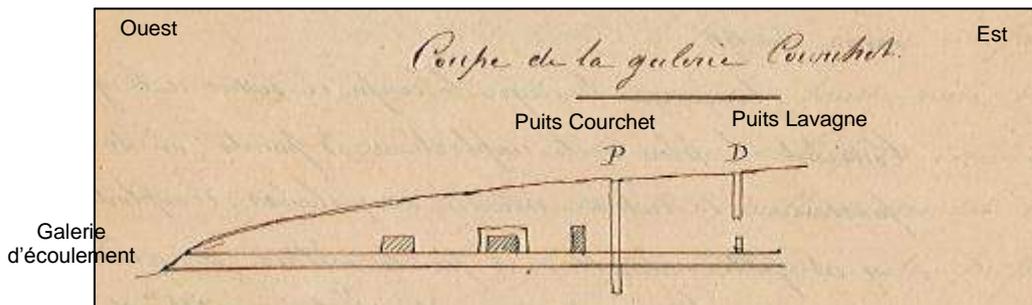
**Figure 5 : Coupe schématique des travaux du filon Courchet en 1879**

Le puits Courchet, dont l'orifice est sur le carreau de la mine, à la cote + 63,5 m NGF, a été foncé avant 1881 jusqu'au niveau II (+ 19,75 m NGF). Il a été approfondi une première fois en 1881 jusqu'au niveau III (+ 9,86 m NGF) puis en 1901 jusqu'au niveau IV (- 40,1 m NGF) puis en 1958 jusqu'au niveau V (- 80,8 m NGF).

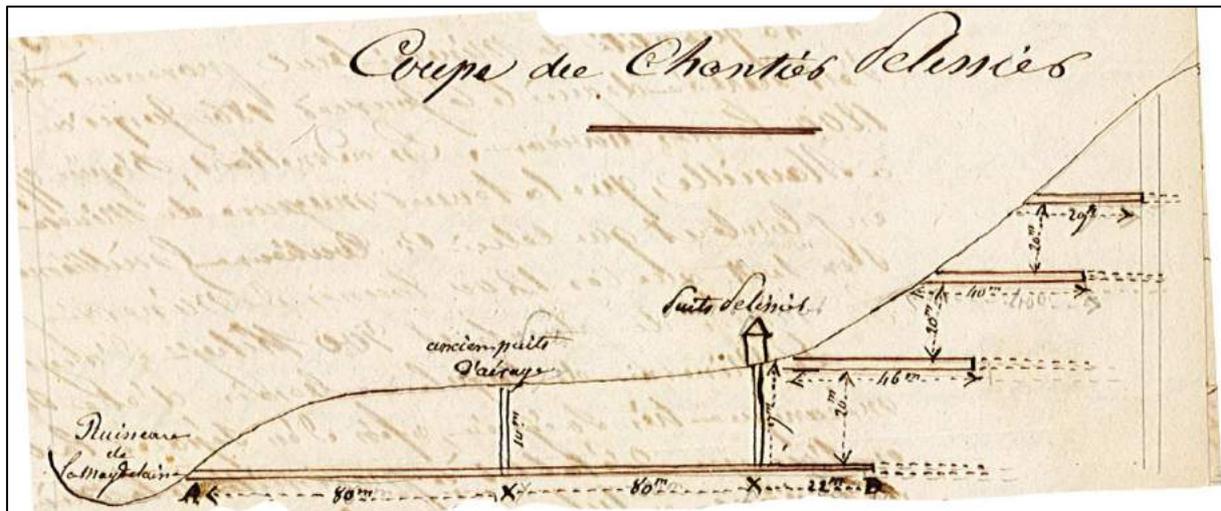
**Figure 6 : Coupe du chantier Gérard (future mine de Magnan) en 1861**

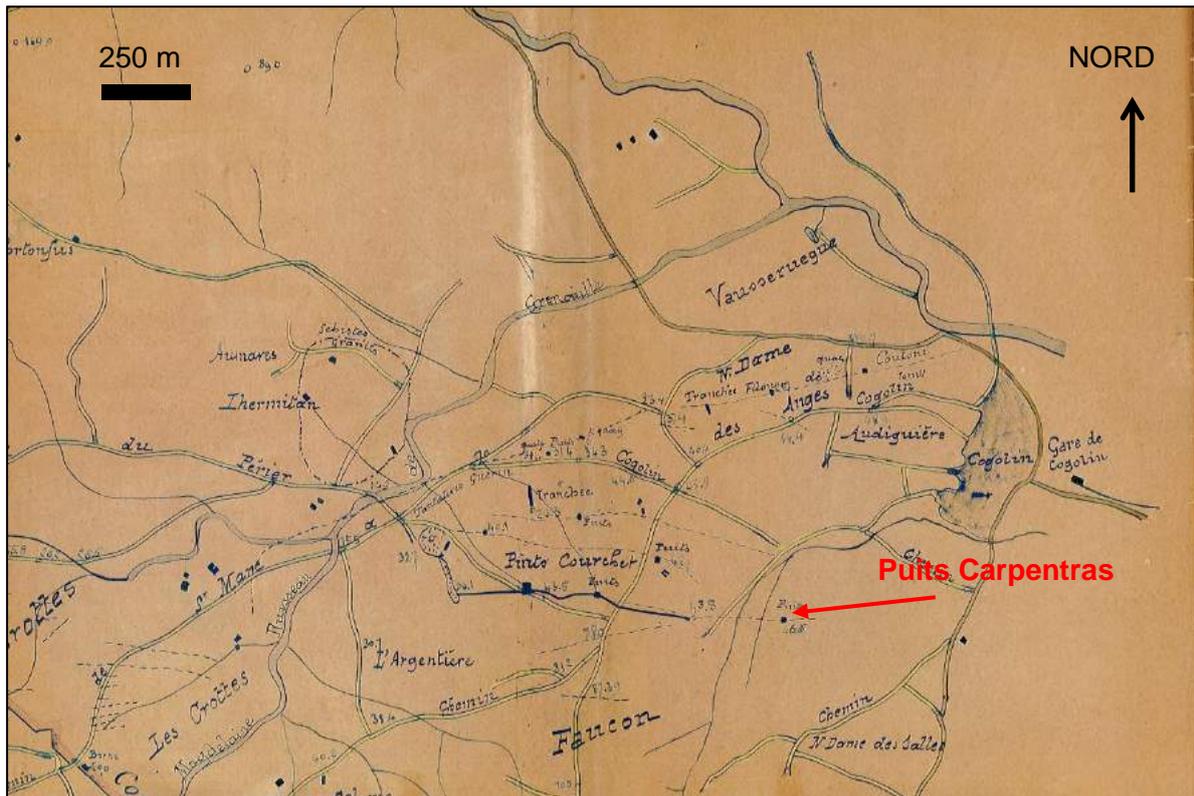
Figure 7 : Extrait du plan de demande en concession de 1906

Un puits de recherche (puits Carpentras – P11) a été foncé dans le prolongement du filon Courchet à environ 250 m à l'Est de la galerie Poupiat (cf. **Figure 7**). Le rapport de la DADT identifie un ouvrage à margelle dans une vigne, de profondeur 5,5 m, rempli d'eau et d'un diamètre d'1 m environ.

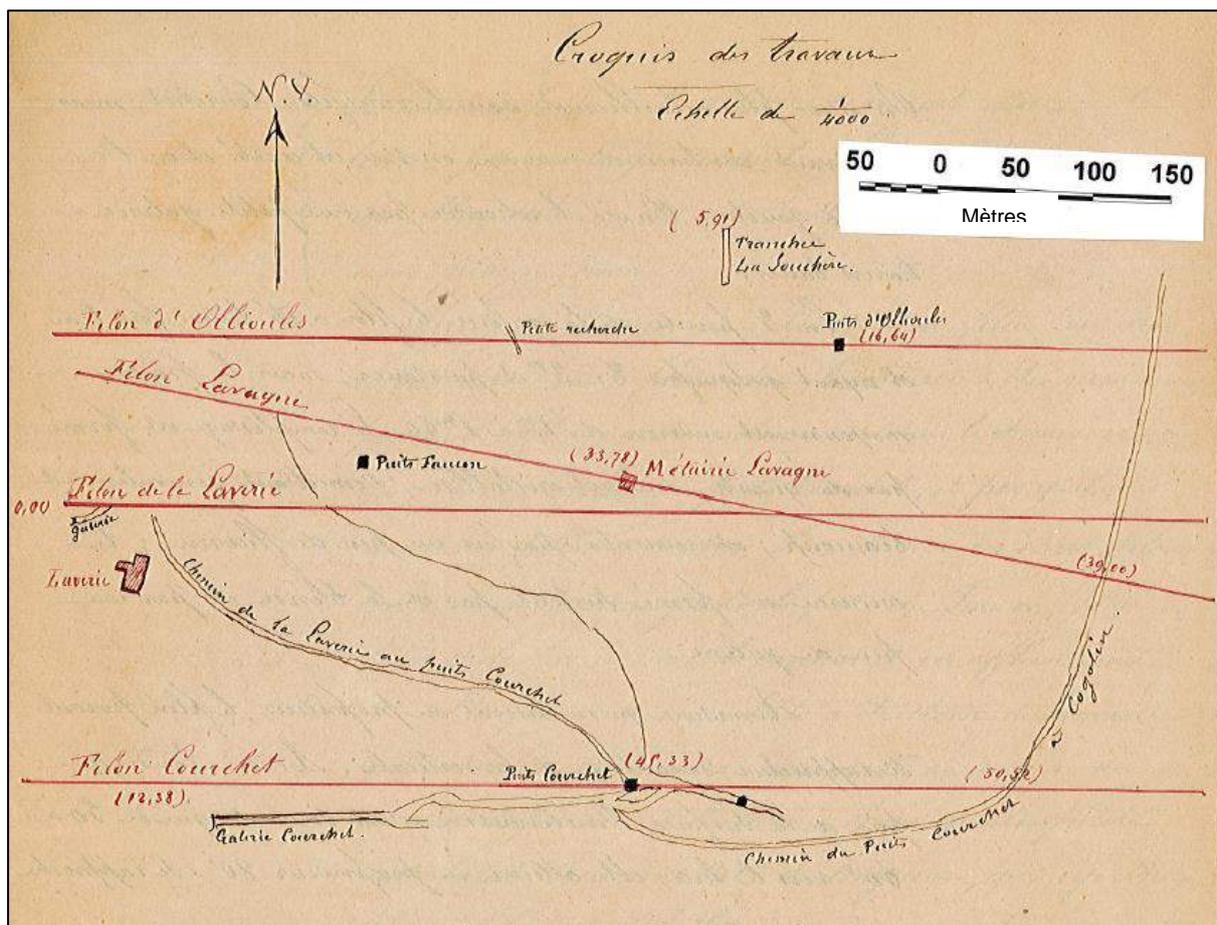
**Figure 8 : Plan schématique des recherches menées en 1879 sur différents filons au Nord du filon Courchet**

En 1879, le PV de l'Ingénieur des Mines mentionne le fonçage d'un puits dit de « Faucon » dans les environs des affleurements de filons connus des anciens et situés au Nord du filon Courchet (cf. **Figure 8**). Ce puits a été foncé à environ 150 m à l'Est de la laverie et a atteint 30 m de profondeur. Au fond de ce puits le creusement de deux travers-bancs était envisagé, le premier en direction du Sud pour recouper le filon Courchet situé à 210 m, et le second vers le Nord pour rencontrer le filon d'Ollioules (ou « Daullioules » selon les archives) situés à 15 ou 20 m.

En 1881, le puits d'Ollioules, qui avait été antérieurement abandonné à 8 m de profondeur, a été repris et approfondi jusqu'à 26 m. Au fond de ce puits, un travers-banc de 8 m a été creusé pour recouper le filon dans lequel une galerie a ensuite été tracée sur une longueur de 36 m vers l'Est et de 12 m vers l'Ouest.

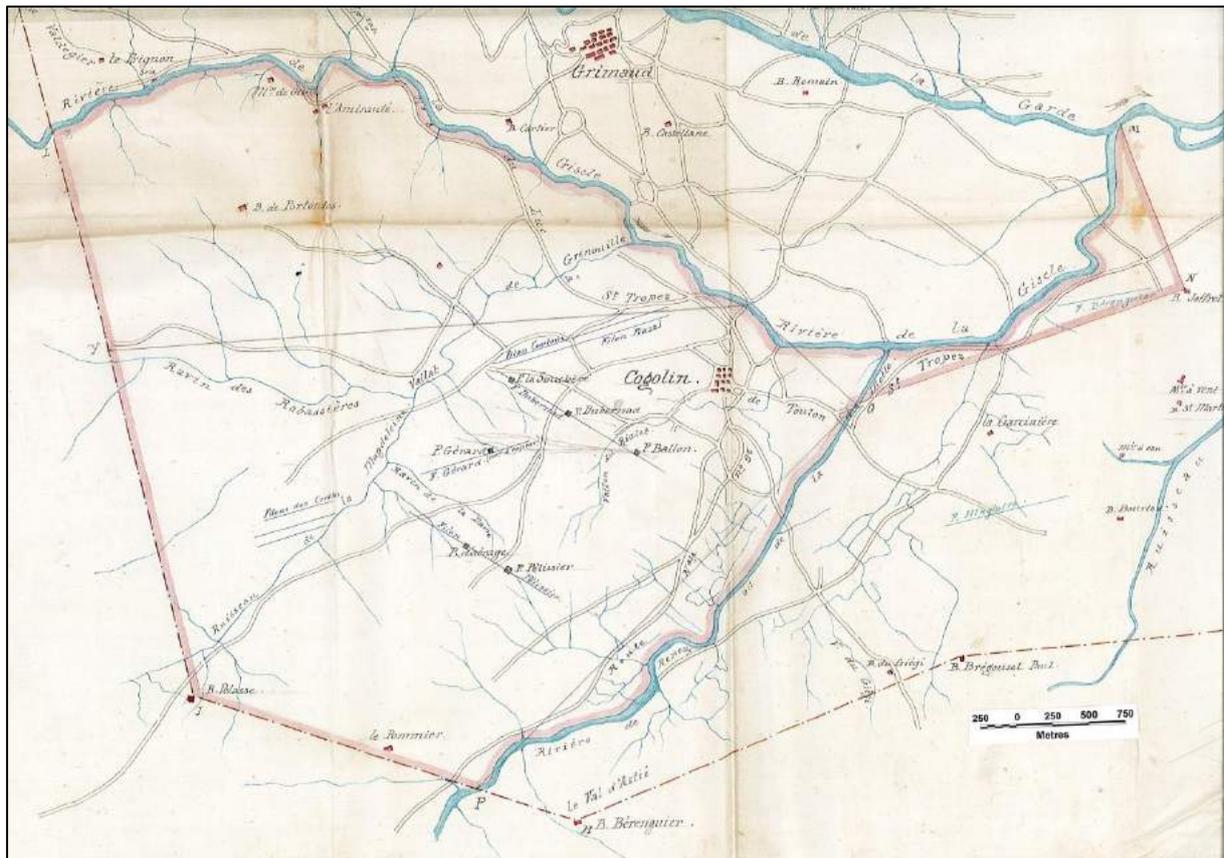
Figure 9 : Extrait du plan de demande en concession de Faucon-l'Argentière de 1860

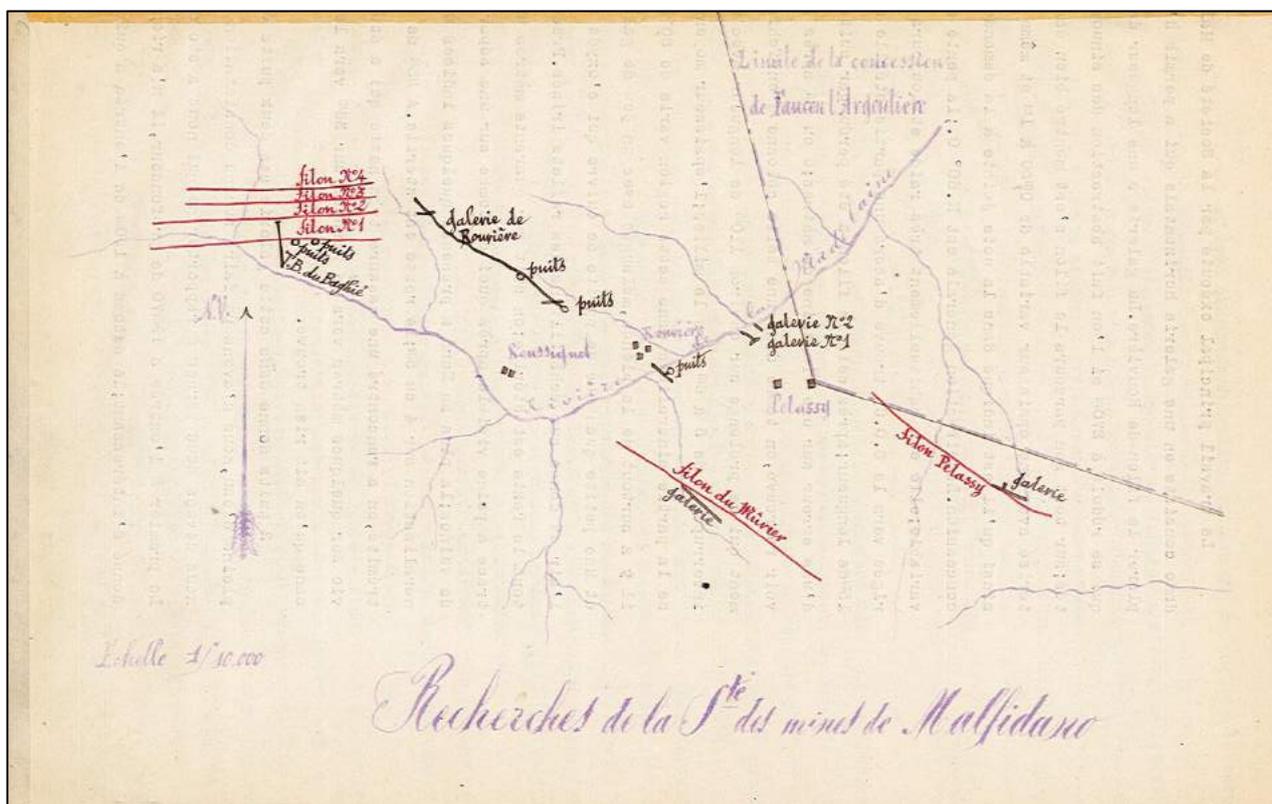
Figure 10 : Plan synthétique des recherches menées entre 1899 et 1905

Le rapport de l'Ingénieur des Mines du 14 novembre 1905 fait état des recherches de la société Malfidano menées depuis 1899 dans l'emprise de la future concession de La Môle (cf. **Figure 10**).

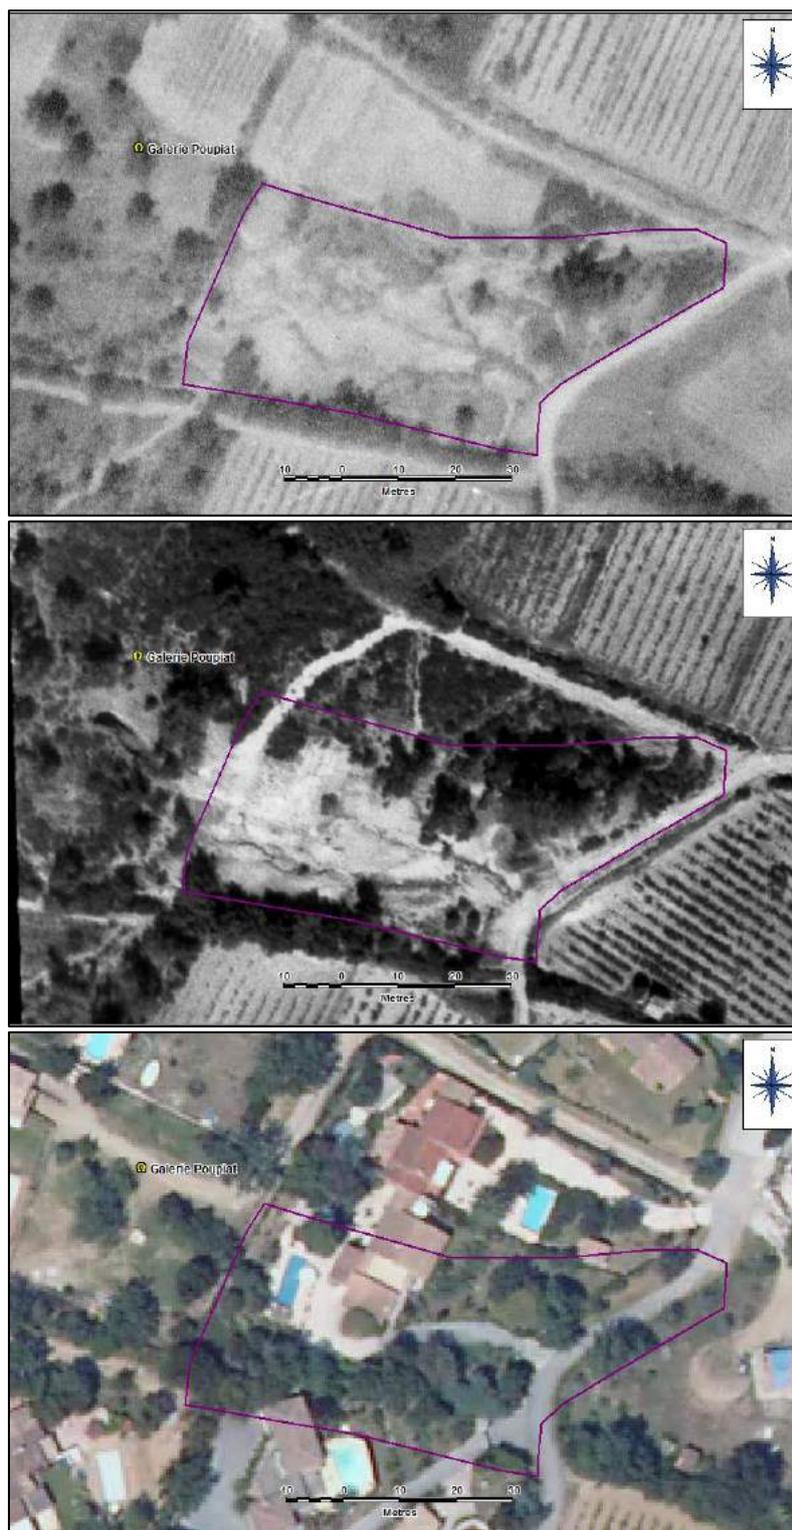
**Figure 11 : Emprise du dépôt du carreau de la Galerie Poupiat (V6) d'après la photographie aérienne de 1945 (en haut), de 1960 (au centre) et report sur la BD Ortho® IGN (PVA de 2008) (en bas)**

dépôts, elle s'est également appuyée sur les photographies aériennes anciennes disponibles sur le site Geoportail de l'IGN<sup>12</sup> (cf. **Figure 11**).

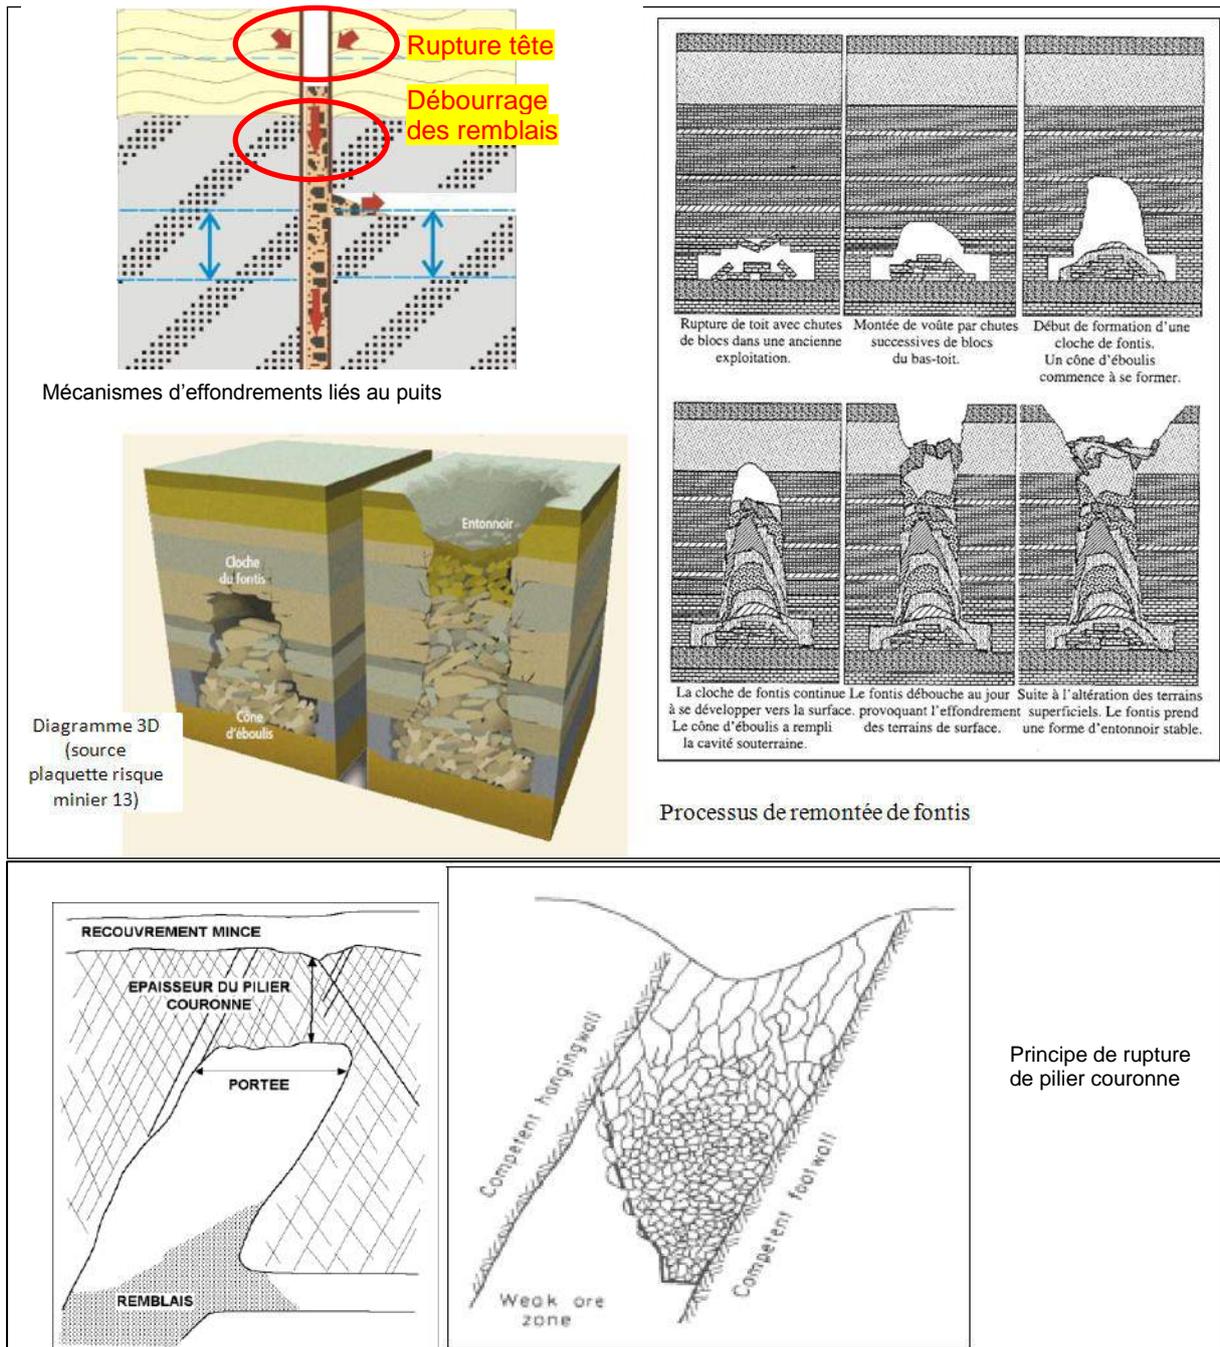
Figure 12 : Schématisations des trois processus à l'origine des effondrements localisés retenus

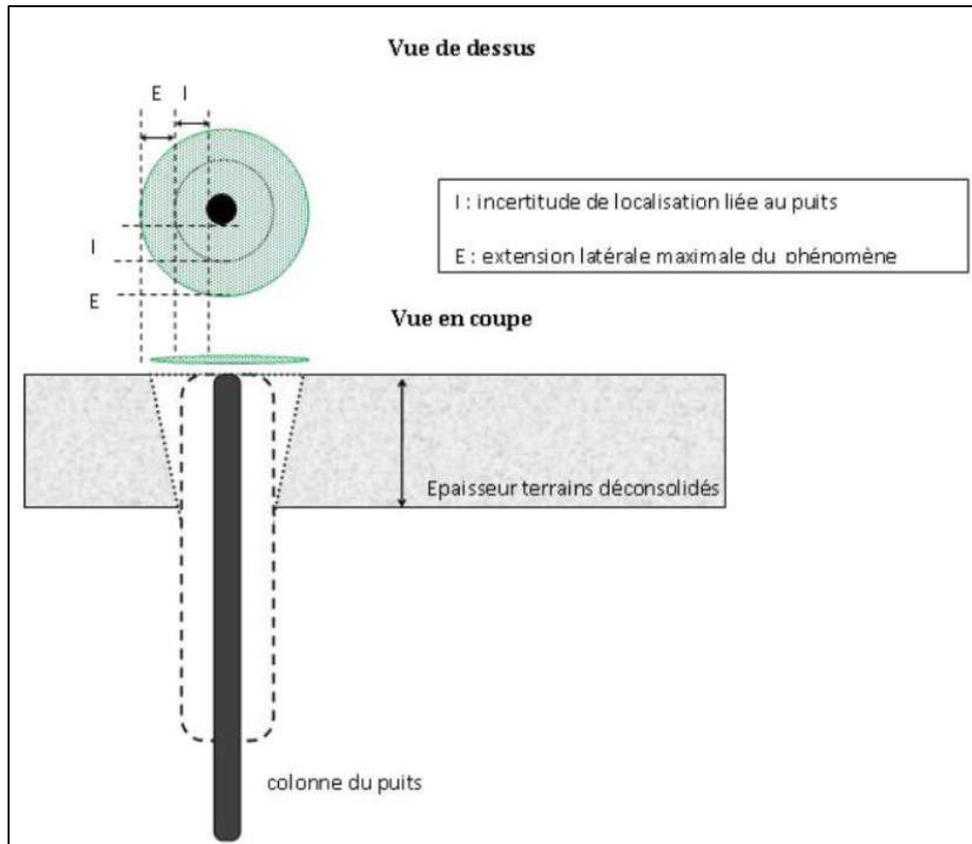
Figure 13 : Zonage de l'aléa effondrement localisé lié aux puits

- $R_{\text{puits}}$ , rayon du puits ;
- $R_{\text{influence}}$ , relatif à l'extension latérale du cône d'effondrement, pris égal à 3 m (filon Notre-Dame-des-Anges) ou 5 m (autres sites), correspondant à l'épaisseur estimée des terrains très peu cohésifs de surface et d'un angle de talus de 45° ;
- $R_{\text{incertitude globale de localisation}}$  est estimée de 6 à 50 m, selon :
  - Ouvrages matérialisés et levés au GPS : 6 m, dus au levé GPS et à l'incertitude du report sur la BD Ortho<sup>®</sup> de l'IGN ;
  - Ouvrages localisés dont les coordonnées sont issues de la DADT de Metaleurop 8 m, dus aux levés Metaleurop et à l'incertitude du report sur la BD Ortho<sup>®</sup> de l'IGN
  - Ouvrages identifiés sur plan d'exploitation : de 13 à 50 m, dus au calage des plans et à l'incertitude du report sur la BD Ortho<sup>®</sup> de l'IGN.

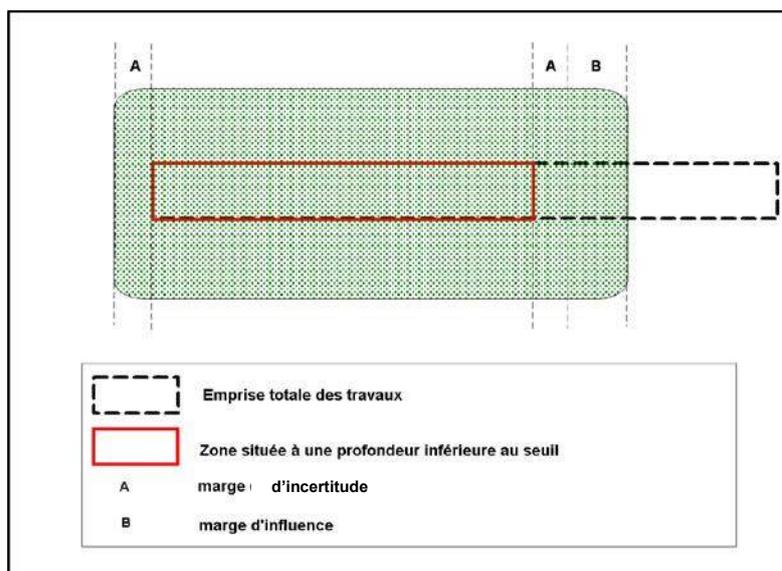
Figure 14 : Zonage de l'aléa effondrement localisé lié à la présence d'une galerie ou d'une descenderie souterraine (vue en plan)

**Pour les galeries isolées**, l'extension de la zone d'aléa est définie à partir de la localisation et de l'extension de ces ouvrages. La marge retenue pour cartographier l'aléa se décompose de manière identique à celle des puits (cf. **Figure 14**).

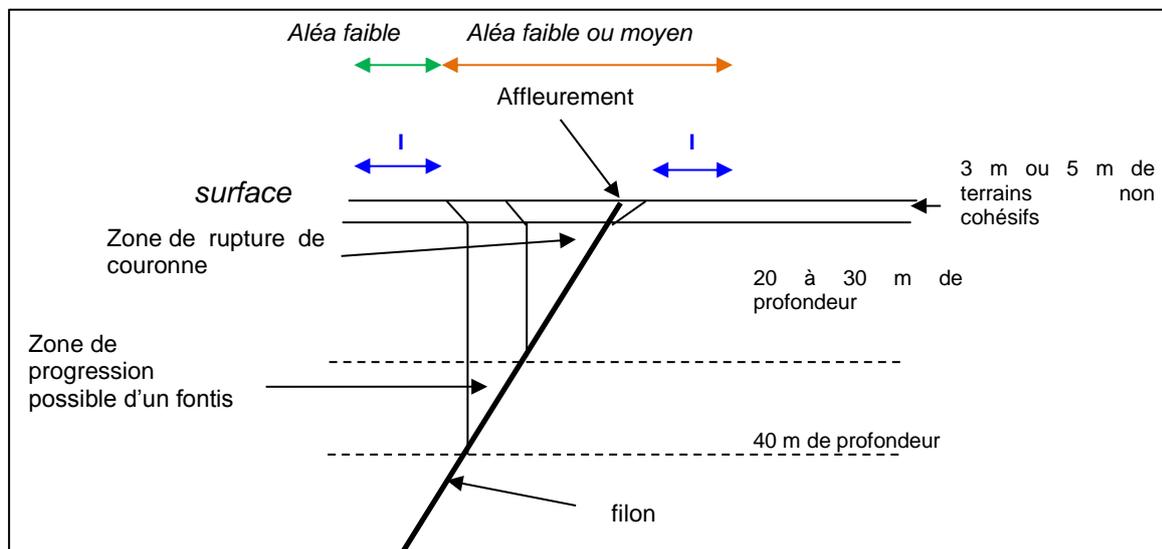
**Figure 15 : Mode de construction de l'aléa « effondrement localisé » sur exploitations peu profondes**

Pour la rupture de couronne, elle tient compte en plus du pendage de l'exploitation. En effet, dans ce mécanisme, l'effondrement tend à « suivre » le filon exploité. Le phénomène se localise ainsi essentiellement sur une bande allongée selon l'axe du filon. La largeur de cette bande est alors définie à partir de la position de l'affleurement en surface du filon puis de l'extension latérale du phénomène, qui est (cf. **Figure 15**) :

- En amont pendage, égale à l'épaisseur des terrains non cohésifs de surface ;
- En aval pendage, définie par la largeur des portions des travaux d'exploitations potentiellement effondrables et celle relative à l'épaisseur des terrains non cohésifs de surface.

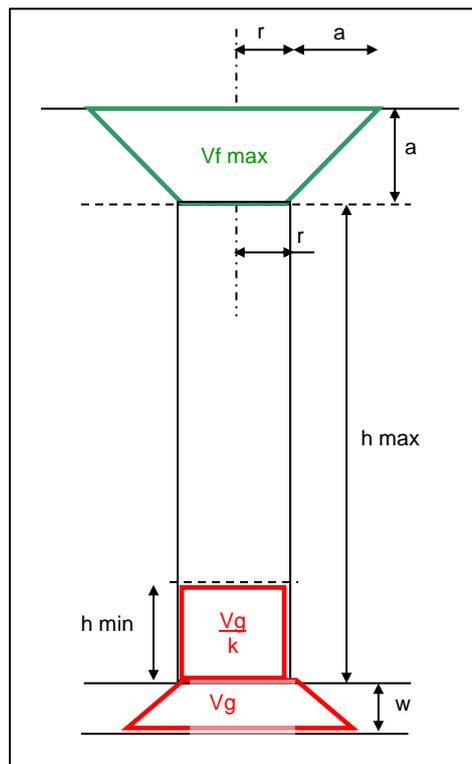
**Figure 1 : Modélisation de la formation d'un fontis**

Il est possible d'estimer la hauteur maximale de remontée de fontis à partir d'un modèle de calcul prenant en compte en particulier les caractéristiques géométriques des cavités résiduelles ( $V_g$ ), le coefficient de foisonnement ( $k$ ) et l'angle de talus naturel des terrains constituant le recouvrement (cf. [12]).

Pour ce faire, l'INERIS a développé un outil de calcul s'appuyant sur une modélisation analytique des volumes mis en jeu lors de la propagation d'une cloche d'éboulement ou d'une rupture de bancs successifs (cf. [6]).

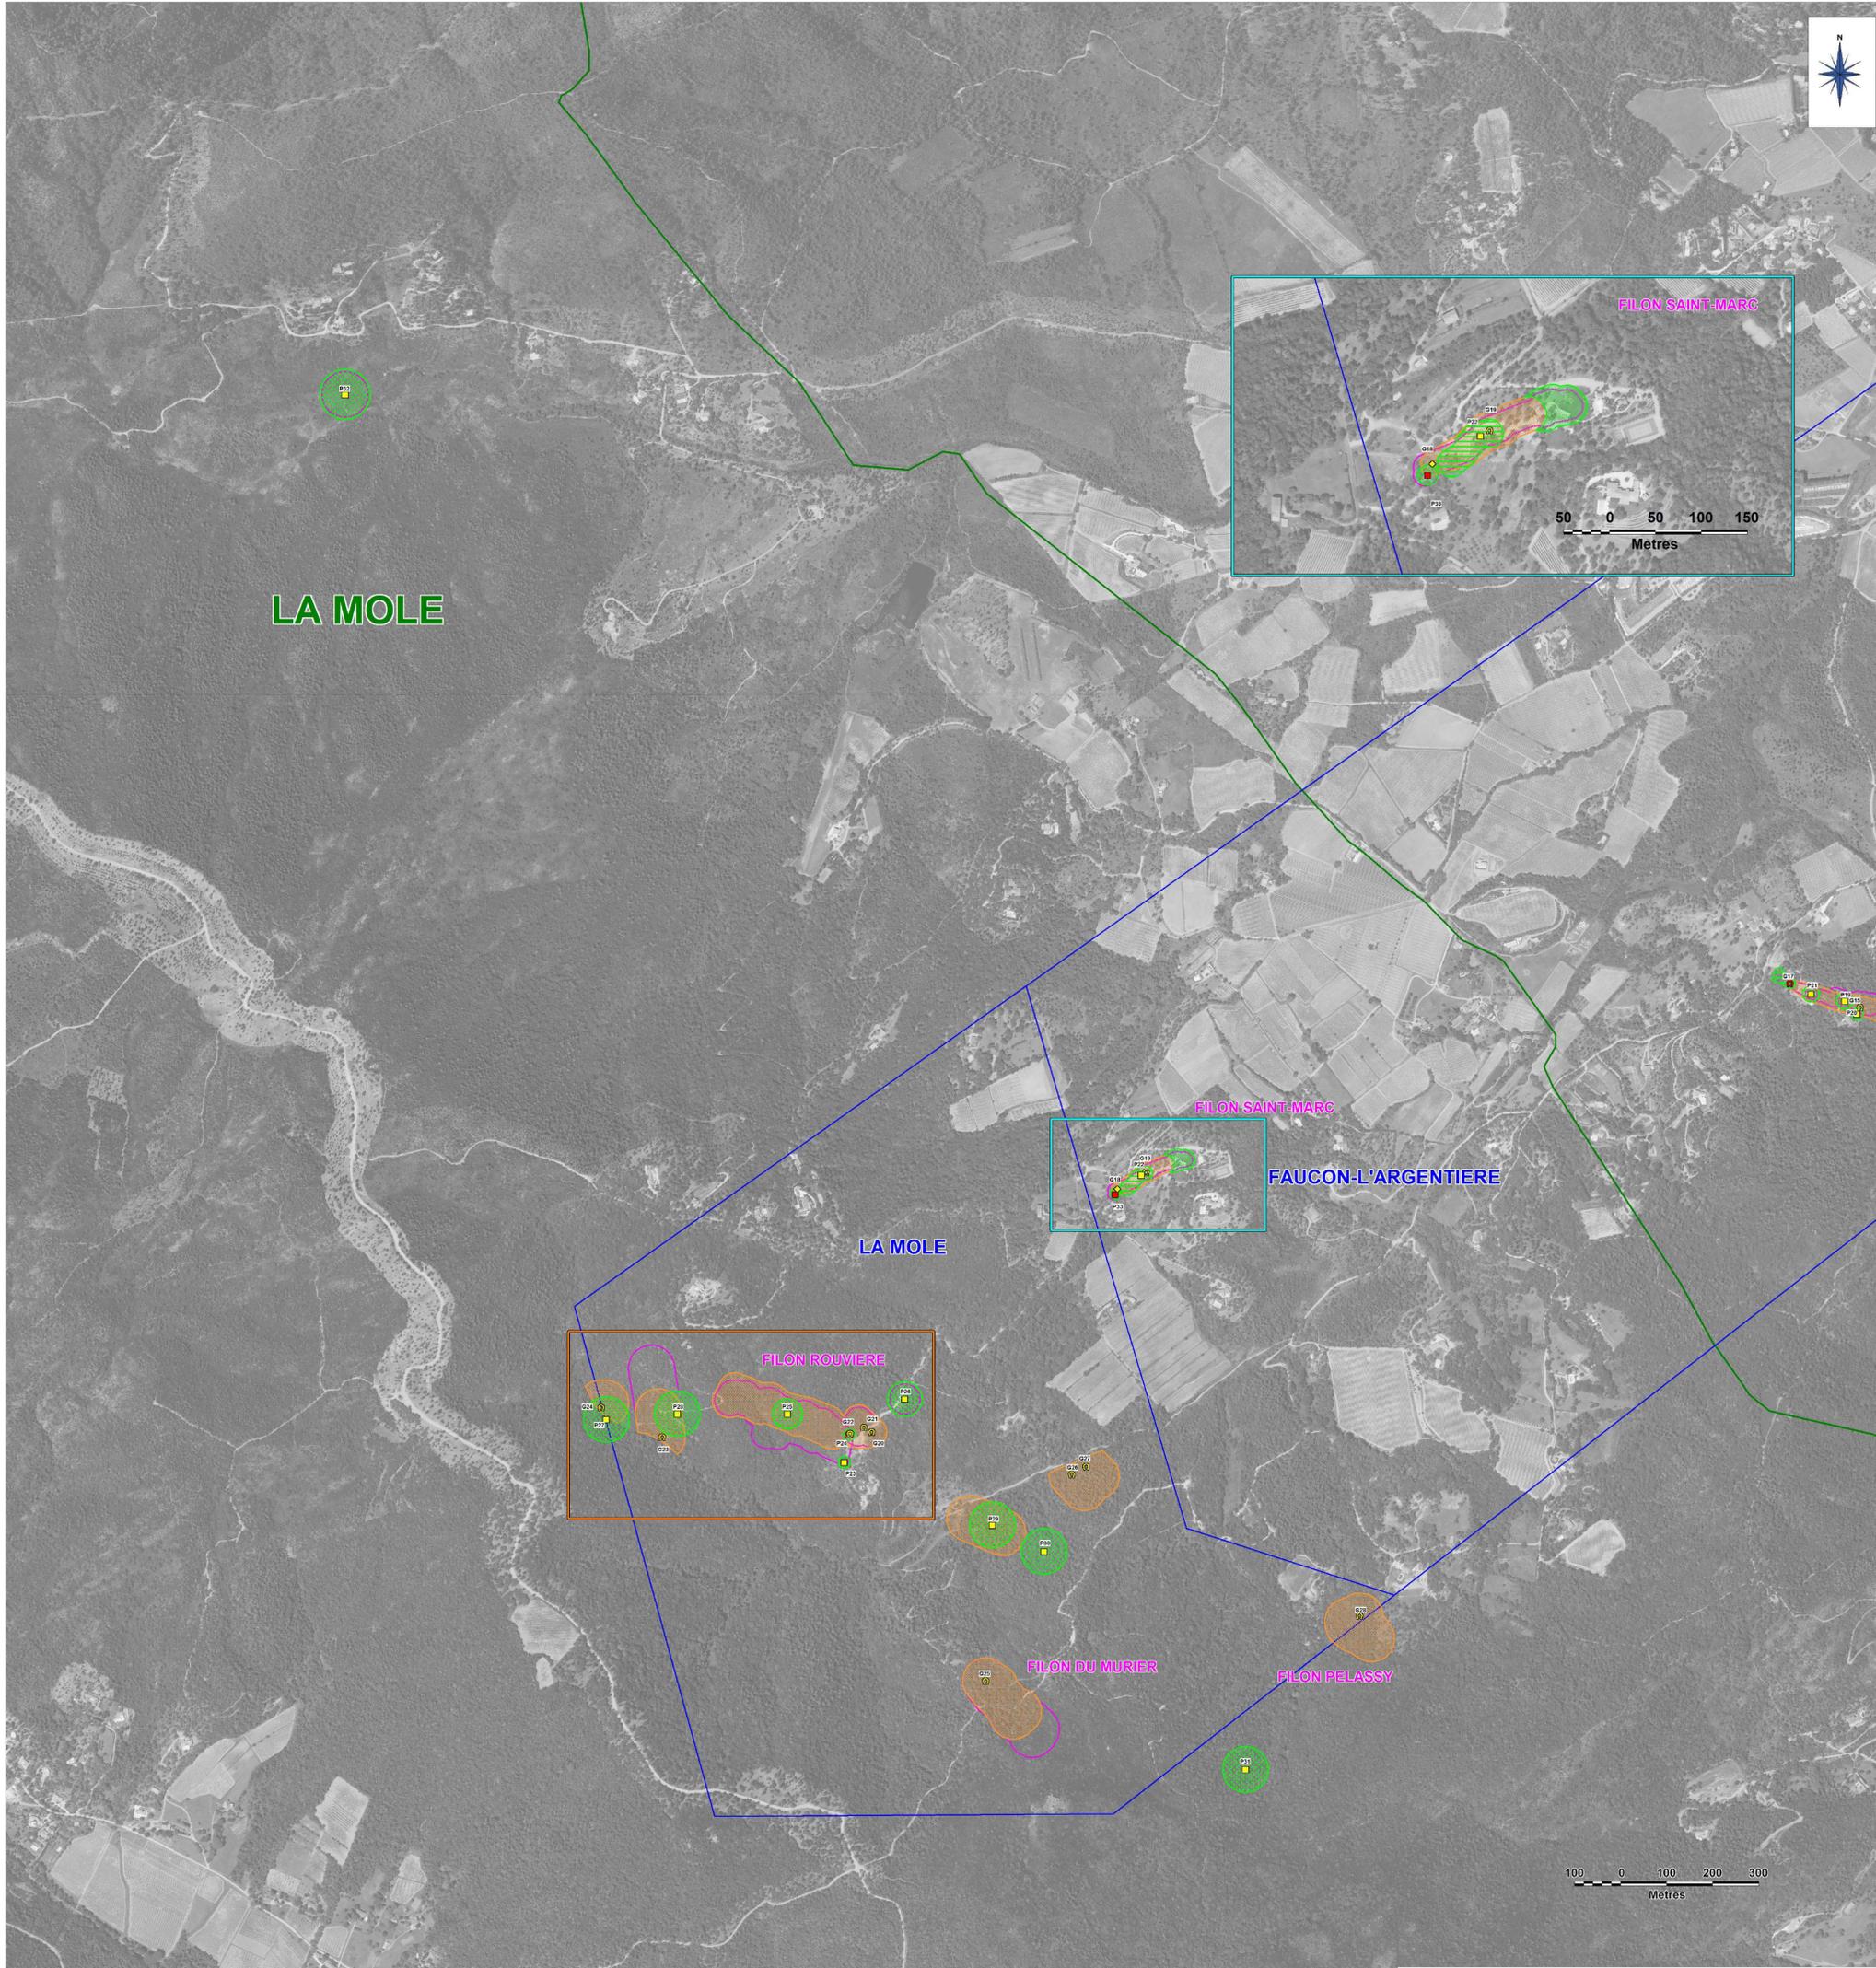
**DREAL PROVENCE-ALPES-COTE-D'AZUR**  
**Concessions de Faucon l'Argentière et de La Môle (83)**  
**COMMUNE DE LA MOLE**  
**CARTE D'ALÉAS MOUVEMENTS DE TERRAIN**
