# SECURISATION DU FRONT ROCHEUX DE LA STATION DE TRAITEMENT DES EAUX AMPHITRIA AU CAP-SICIE-phase3

COMMUNE DE LA-SEYNE-SUR-MER (83)

Ref : PA170322-BB1

DOSSIER DE DEROGATION A L'INTERDICTION DE DESTRUCTION D'ESPECES PROTEGEES

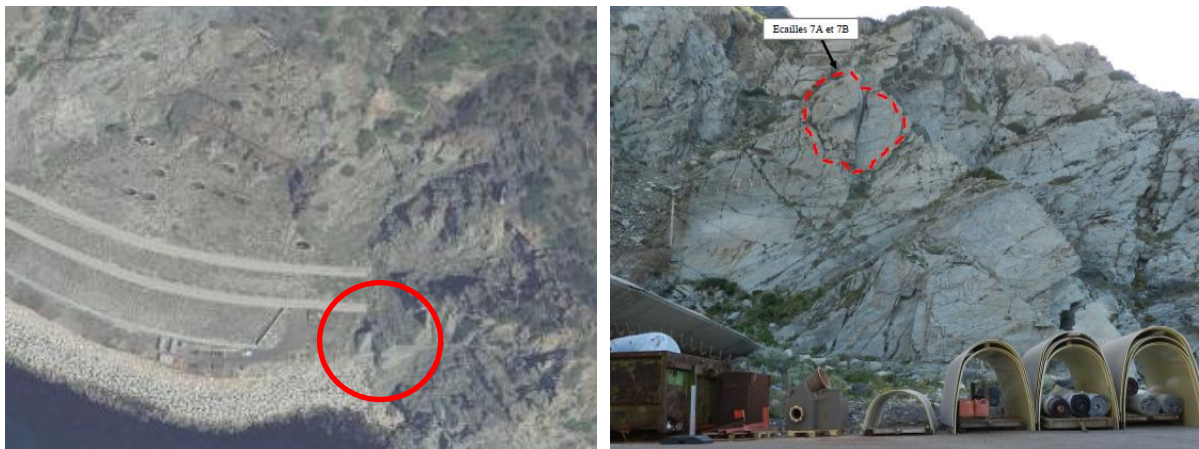
**Figure 3 : Localisation générale de la zone d'intervention (cercle rouge) et plus précisément des écaïlles 7A et 7B en pointillé rouge**

Les travaux d'urgence réalisés octobre 2017 ont consisté en :

- La mise en place d'instrumentation des écaïlles 7A et 7B (4 fissuromètres) ;
- La construction d'un merlon à la sortie de l'usine au pied de l'écaïlle.

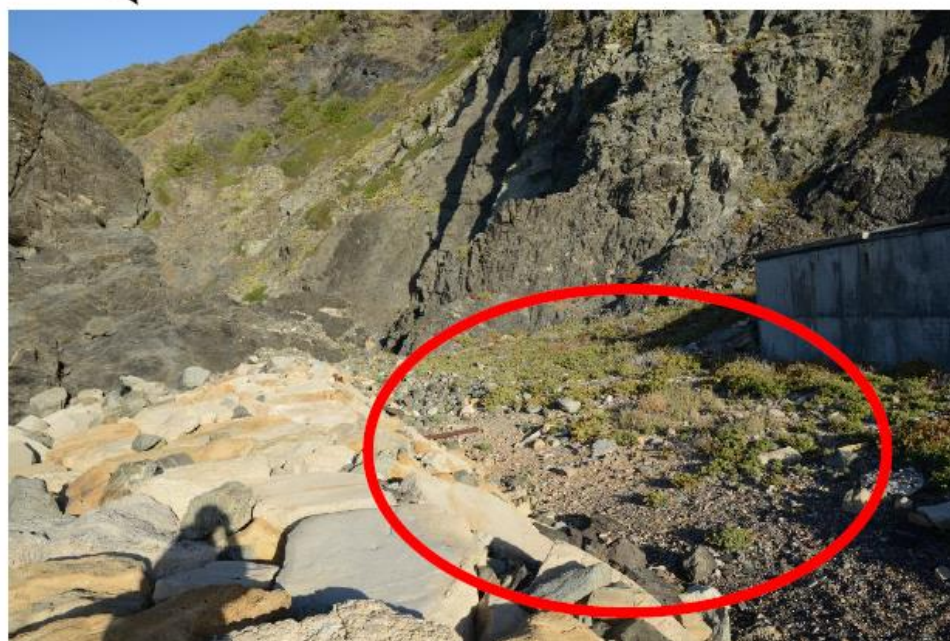
Figure 4 : Aperçu de la zone de transplantation (Source : Biotope, 2017)

Au niveau de la zone d'emprise du merlon, le bureau d'études BIOTOPE avait réalisé un premier inventaire floristique mettant en évidence la présence de deux espèces végétales protégées (*Limonium pseudominutum* et *Pancratium maritimum*).

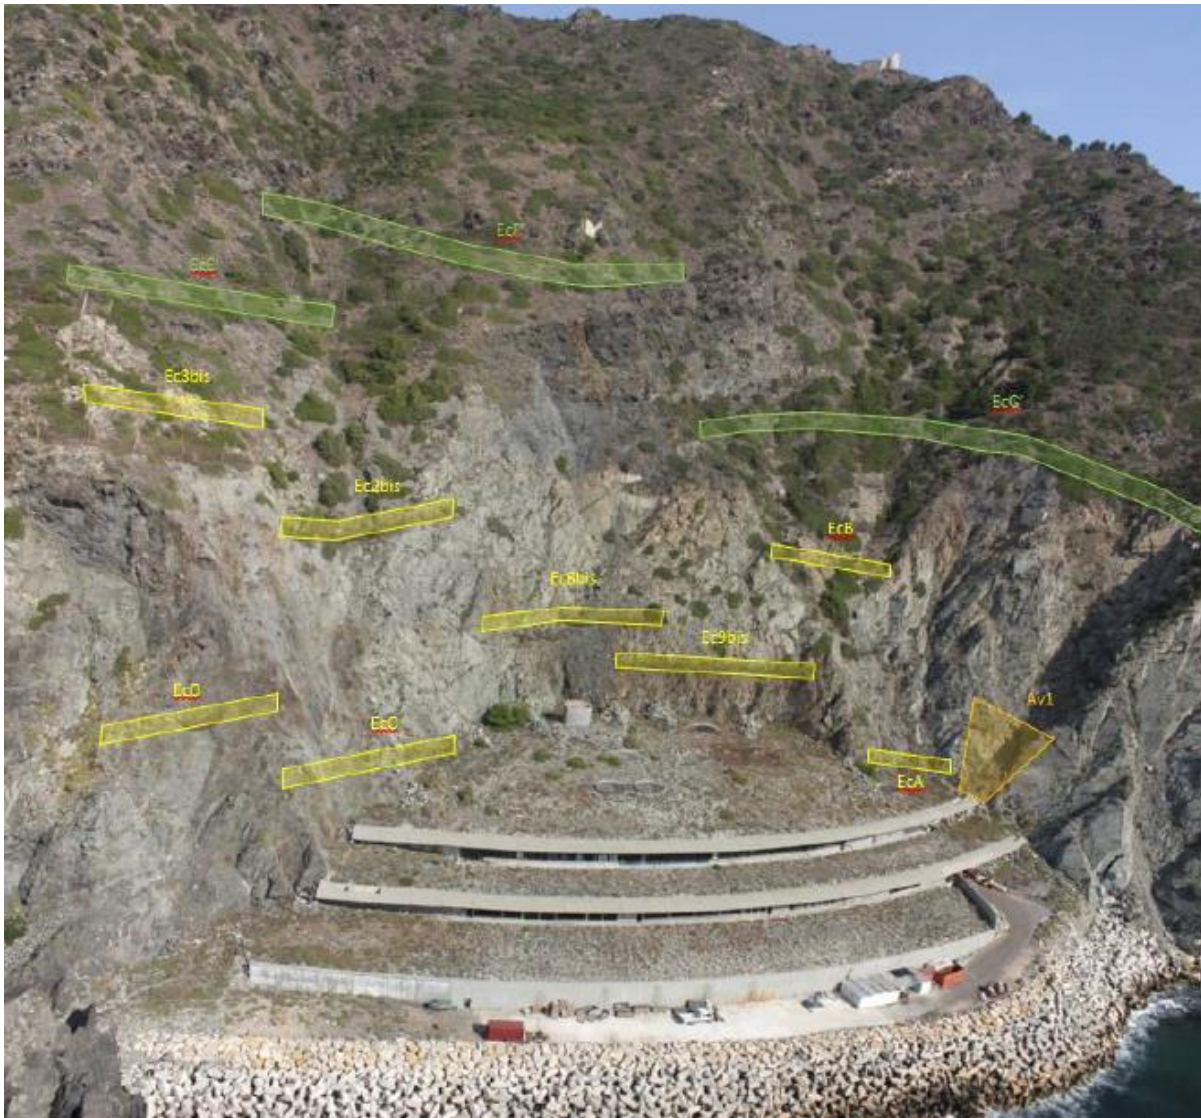
Figure 7 : Implantation des parades – projets phases 1 et 2 dans sa version initiale (Source : IMSRN)

- Caractéristiques de l'ouvrage :
  - o Hauteur nominale : 7 m
  - o Capacité d'arrêt : MEL  $\geq$  5 000 kJ / SEL  $\geq$  1 500 kJ
  - o Double ligne d'écran nécessaire

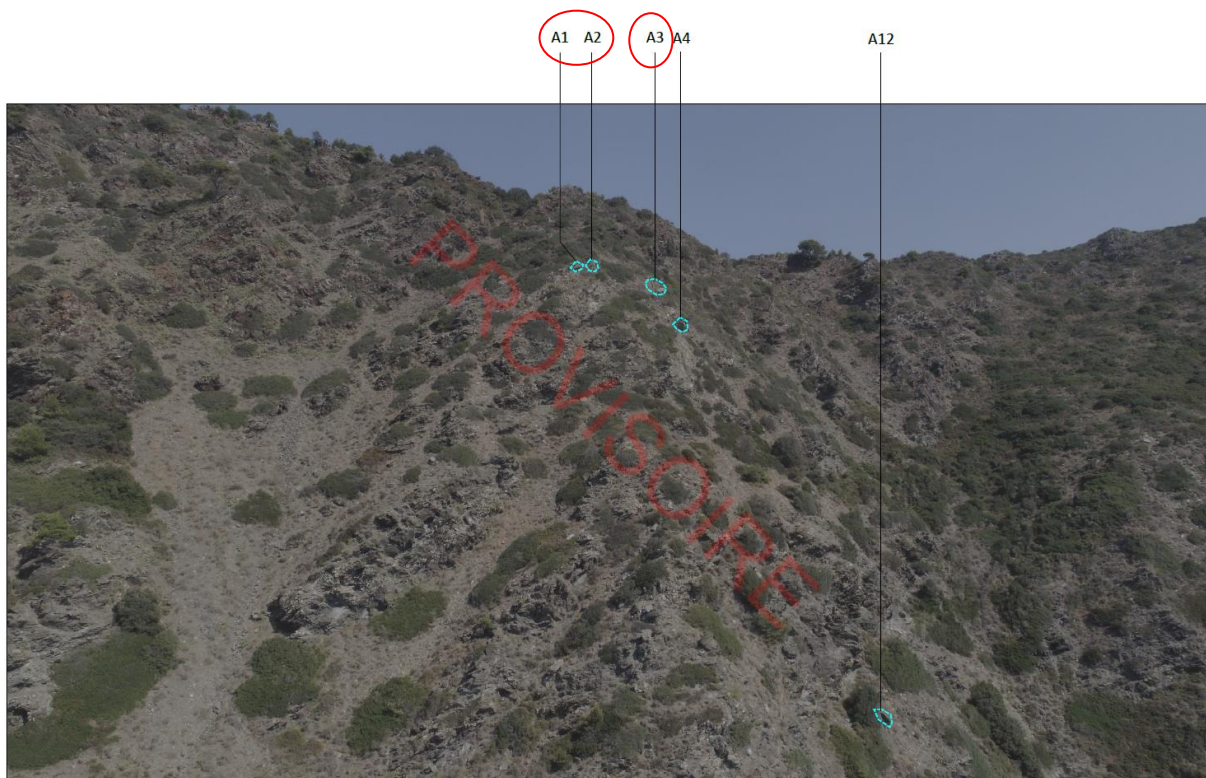
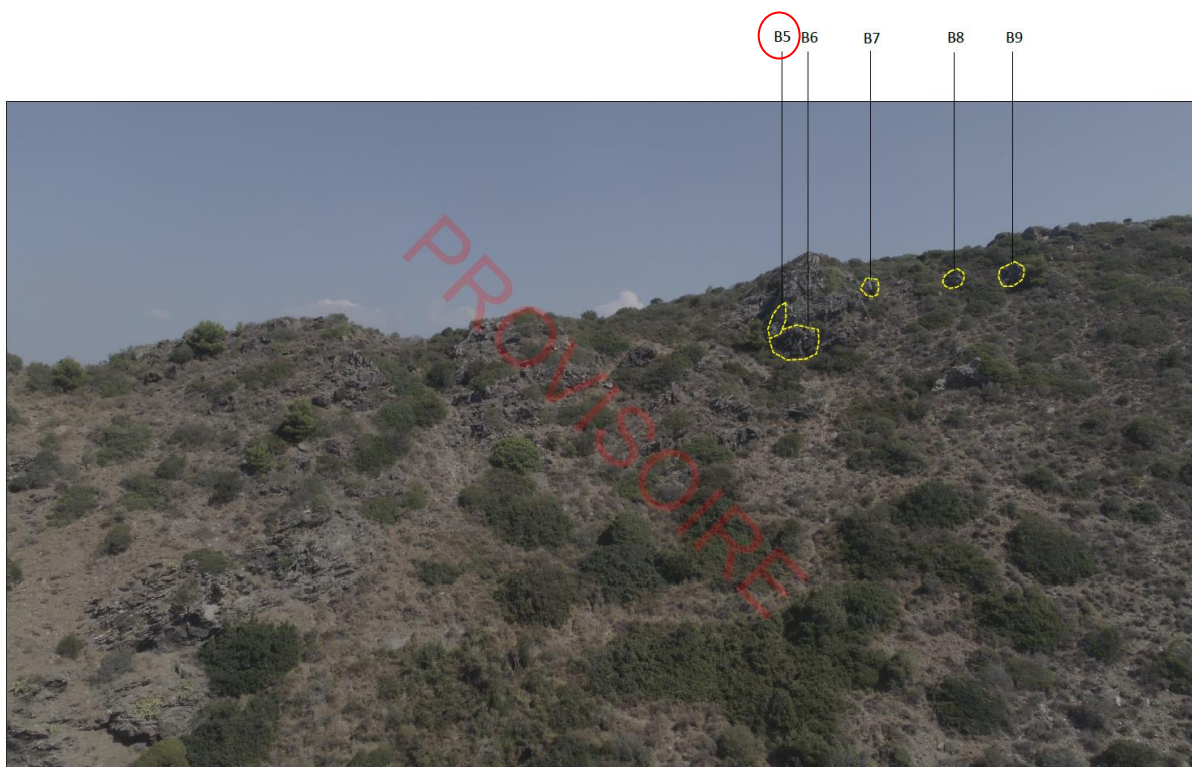
Figure 13 - Localisation détaillée de chaque aléa visé par le programme phase 3 (les cercles rouges correspondent aux aléas soumis à traitement actif ; les autres visés par le suivi annuel). Source : IMSRN 2020

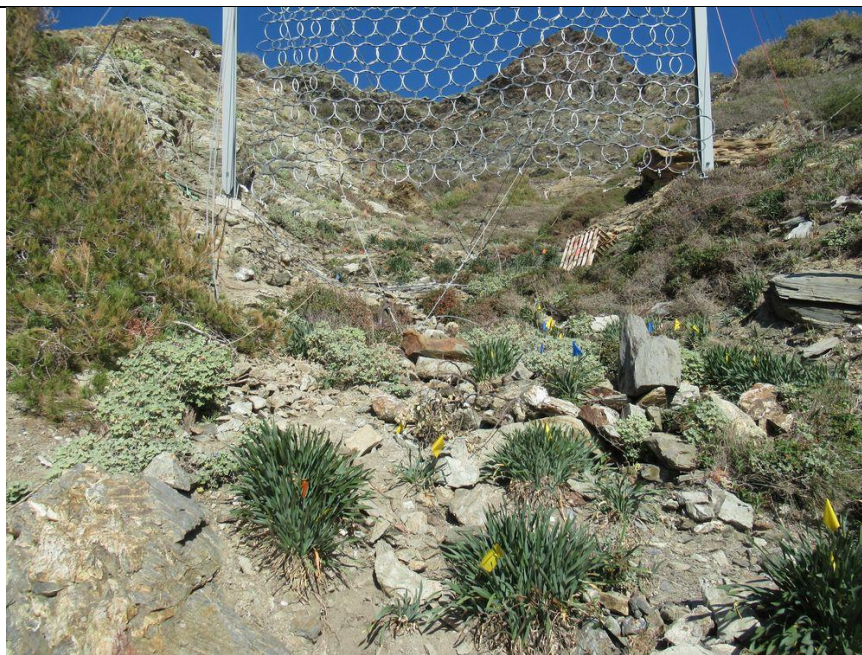
**Figure 31 - Exemples de balisages spécifiques mis en place lors de la phase 2.**  
Source Naturalia

| <b>Modalité technique de la mesure</b> | <p>Epruvé en phase 1 et 2 du programme de mise en sécurité de la station Amphitria par l'entreprise en charge des travaux phase 3 et de la coordination environnementale de chantier (NATURALIA), la réalisation du piquetage permet :</p> <ul style="list-style-type: none"> <li>- Visualisation permanente durant toute la période travaux (et post-travaux) des enjeux écologiques stationnels par l'entreprise travaux</li> <li>- Permettre à la coordination environnementale de chantier d'avoir une évaluation au réel des impacts générés (Rex, réévaluation <i>in fine</i> des impacts résiduels,...).</li> </ul> <div style="text-align: center;"> </div> <p><b>Figure 30 - Exemples de balisages spécifiques mis en place lors de la phase 2.</b></p> <div style="display: flex; justify-content: space-around;"> </div> |

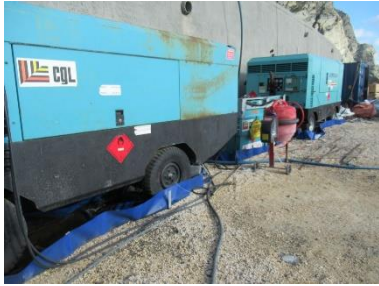
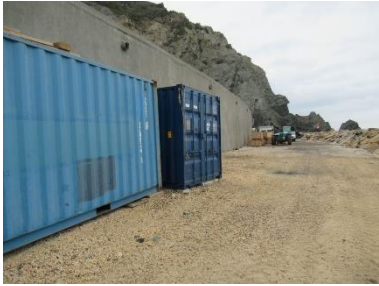
| <b>Modalité technique de la mesure</b> | <p>La base vie et la DZ utilisées en phases 1 et 2 seront réutilisées en phase 3. Elles se situe au niveau de la plateforme d'exploitation Amphitria, espace remanié et dépourvu d'enjeux écologiques. La seconde se situe à la station Amphitria, en partie basse entre la digue et la station sur une zone exempte d'enjeu écologique. Celle-ci est maintenue pour la seconde phase des travaux.</p> <div style="display: flex; justify-content: space-around;"> </div> <p><b>Figure 32 - Localisation de la base vie au niveau de la station Amphitria utilisée en phases 1 et 2 et retenue en phase 3. Source : Naturalia.</b></p> |

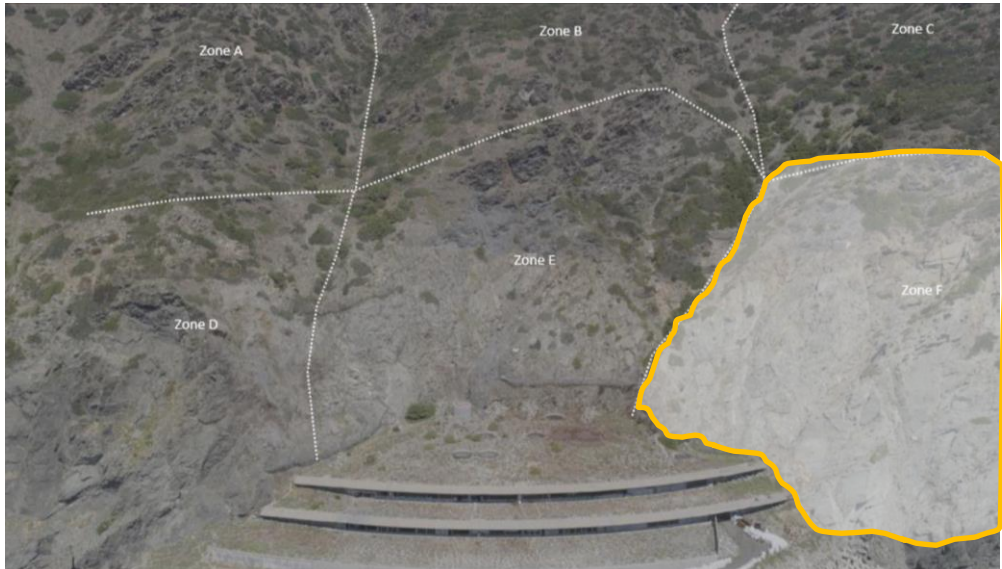
Platelage pour activité chantier pour supprimer toute dégradation de la station de Pancratium située en dessous de la zone travaux.

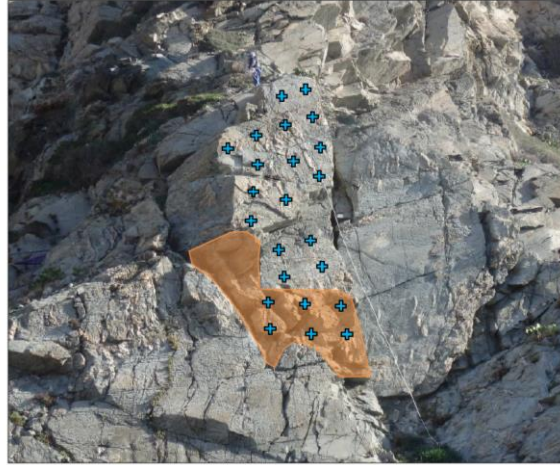
**Focus – Aléas F12 / F13**

1. Mise en place d'un système d'instrumentation automatisé
  2. Réalisation d'un béton projeté ferrallé en pied du compartiment y compris gaines de réservation PVC
  3. Réalisation des ancrages de pied
  4. Réalisation des autres ancrages
- L'implantation devra être réalisée contradictoirement avec le maître d'œuvre.

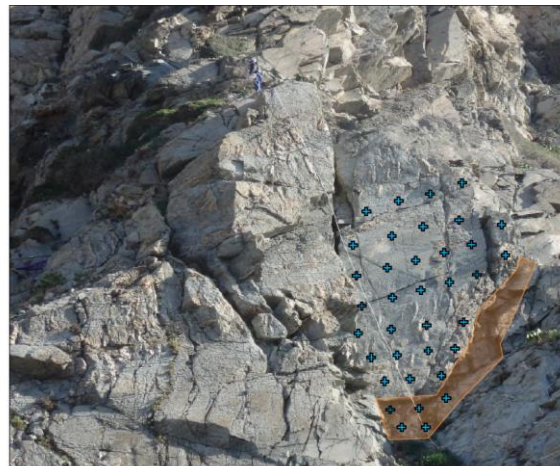
**Observations :**

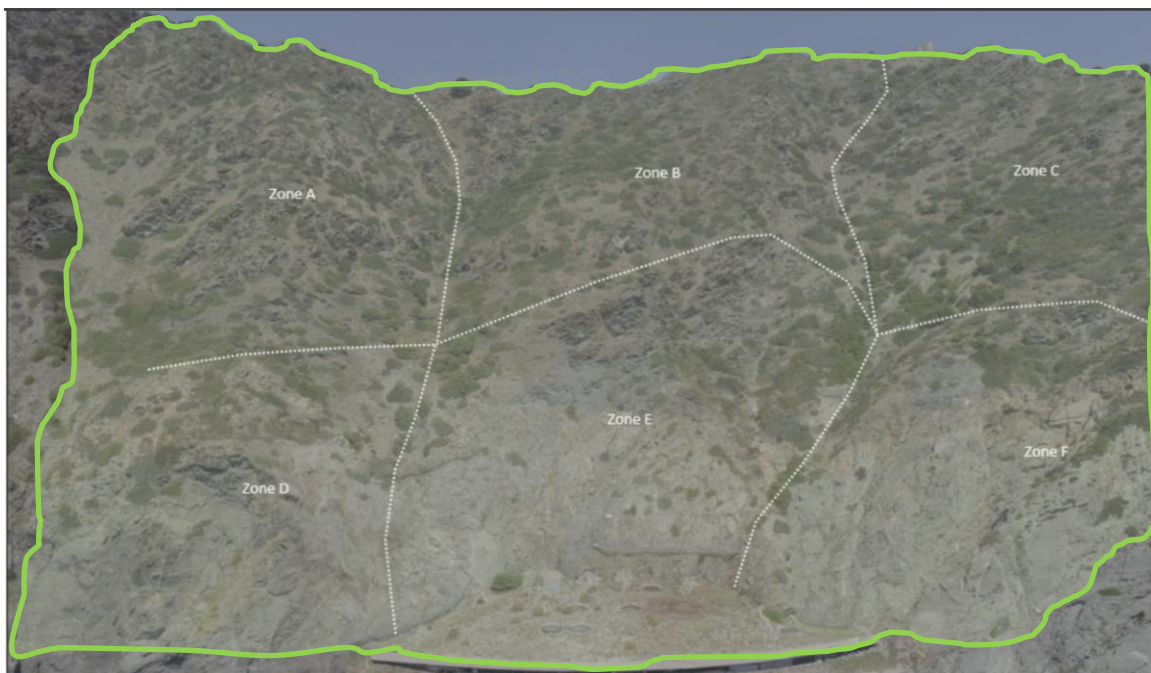
Figure 36 - Localisation de la mesure compensatoire « Contrôle biologique des espèces végétales allochtones à caractère envahissant sur le cirque rocheux d'Amphitria » (en rouge).

| MC1 | Contrôle biologique des espèces végétales allochtones à caractère envahissant sur le cirque rocheux dominant la station d'Amphitria |
|---|---|
| | <p><i>Dans le cadre de l'entretien des écrans, l'exportation des blocs par hélicoptère est prévue. A ce titre, la mobilisation en synergie des bigbags contenant les EVEC à exporter permettra une économie d'échelle et une réduction de la nuisance générée par l'hélicoptère.</i></p> <ul style="list-style-type: none"> <li>- Coût de décharge ≈ non évaluable en l'état<br/><i>Coût dépendant de la cubature et de la distance avec la zone de stockage. Des filières de valorisation peuvent être intéressées par ce matériel végétal (rôle physiologique, systèmes alimentaires industriels,...).</i></li> <li>- assistance descente en falaise ≈ 2 700 à 4 050 € HT (6 à 9j à 450€HT/j)<br/><i>Appui guide escalade si nécessaire</i></li> </ul> <p>4. Suivi : relevé et végétation + analyse des résultats + synthèse ≈ <b>6 400€ HT</b> (8j à 800€HT/j).<br/>Suivi à réaliser n+1 ; n+3 ; n+5 ; n+10 ; n+15</p> <p><b>Total estimatif par année d'intervention ≈ 31 800 – 44 100 € HT</b></p> <p><i>Les prix par année devront réduire rapidement du fait de la raréfaction programmée de l'espèce dans la zone de traitement. Le coût présenté ici est un coût moyenné. Le plan d'éradication peut donc justifier d'un coût d'intervention plus important pour la première année d'intervention (volume à extraire plus important ; temps de travail plus important ; organisation à cadrer). A défaut, un traitement en centre agréé avec sèche puis brûlage avant enfouissement est préconisé.</i></p> <p><b>Total estimatif par année de suivi ≈ 6 400 € HT</b></p> |
