Compte rendu d'Activité Régional Annuel 2020 – Région Provence-Alpes-Côte d'Azur

Rapport final

BRGM/RP-70735-FR
Août 2021

Mots clés : Après-mine, Surveillances, Mise en sécurité, Travaux, Région Provence-Alpes-Côte d'Azur

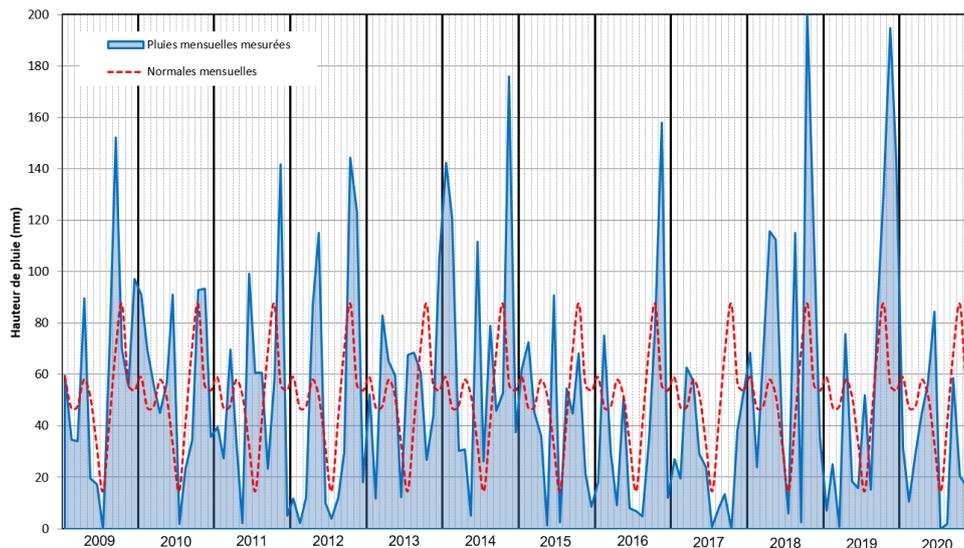
Avec 417 mm de pluies cumulées dans le secteur d'Aix-en-Provence, l'année 2020 a été la deuxième plus sèche de la décennie. À noter qu'elle suit deux années particulièrement humides, le dernier trimestre 2019 s'étant révélé être singulièrement arrosé. Ainsi, le cumul annuel pluviométrique enregistré en 2020 est nettement inférieur aux 619 mm de la normale climatique (donnée statistique Météo-France sur la période 1971-2000, cf. Illustration 5), mais également en comparaison de la moyenne observée sur les 10 années précédentes (638 mm - cf. Illustration 4). Dans le détail, le déficit hydrique a été observé 9 mois sur 12, seul juin étant en excédent marqué. En conclusion, l'année 2020 s'est démarquée par un retour de la sécheresse, se traduisant par un déficit en matière de réalimentation de la nappe minière.

Illustration 4 - Pluies mensuelles à Aix-en-Provence de 2009 à 2020 (données Météo-France).

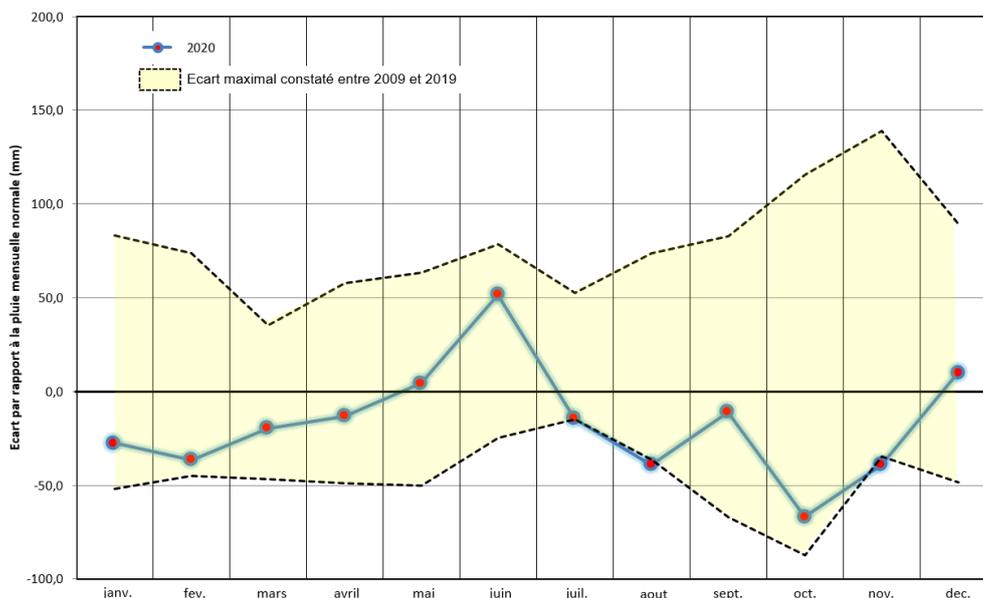
Illustration 5 - Pluies mensuelles à Aix-en-Provence - Écarts 2020 par rapport à la normale (données Météo-France).

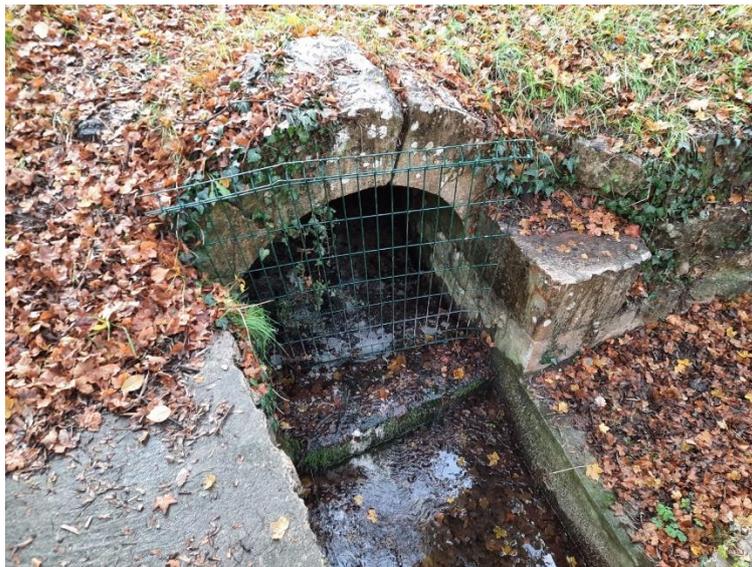
L'émergence de Fuveau, implantée sur la commune éponyme et servant d'exutoire de décharge pour des eaux d'infiltration provenant d'un réseau karstique et recoupant les travaux miniers, montrait un écoulement modéré, mais continu, lors de la visite de contrôle, en conformité avec le déficit pluviométrique des précédents mois (cf. Illustration 6). L'ouvrage ne montrait pas d'anomalie de structure ou de qualité de son atmosphère.

Illustration 6 - Émergence de Fuveau – Commune de Fuveau (13).

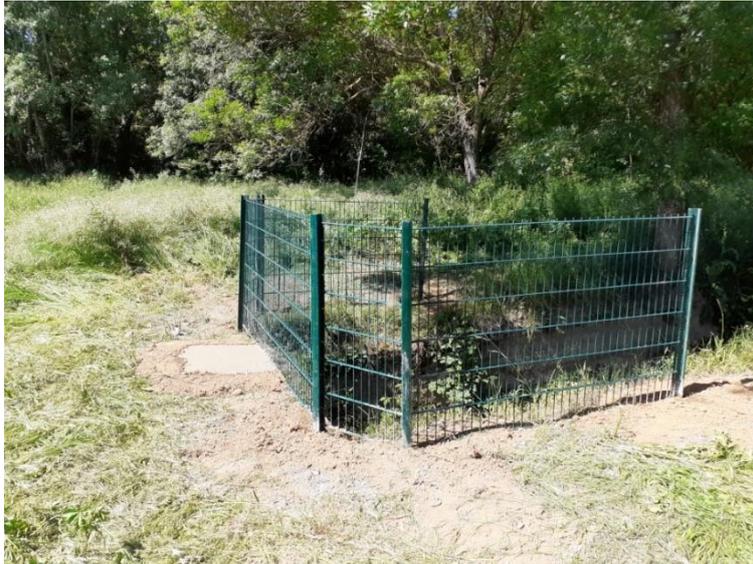
Enfin, il a été constaté que l'émergence de la galerie Desfarges, située sur la commune de Trets et faisant office de surverse pour les eaux d'ennoyage du réservoir minier, montrait un léger débit d'écoulement en accord avec l'automne sec qui a précédé la visite de contrôle. La remise en état de la barrière de protection, limitant l'accès à l'ouvrage, a été faite en 2020 (cf. Illustration 7). Ces petits travaux ont été accompagnés d'un débroussaillage au niveau des abords immédiats de l'émergence.

Illustration 7 - Clôture de protection de la galerie Desfarges – Commune de Trets (13).

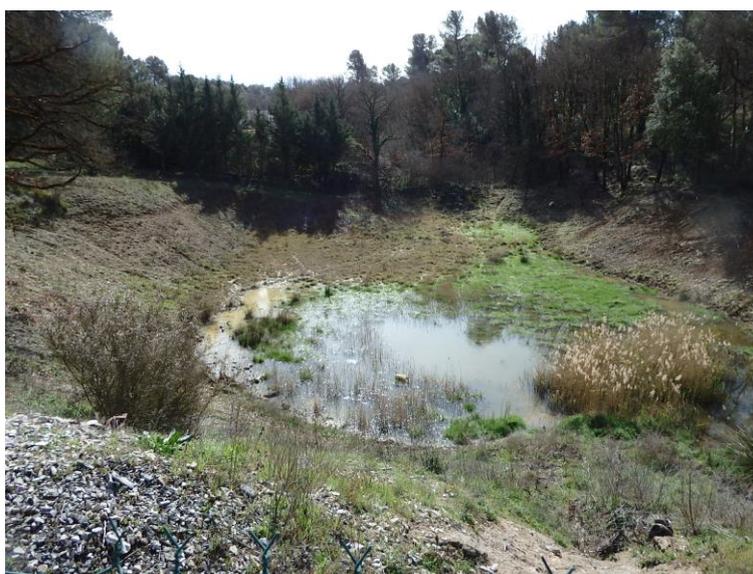
L'édification du terril des Sauvaires au droit du vallon du Langarie (commune de Gardanne) avait conduit l'ancienne compagnie minière à mettre en place au préalable une canalisation à la base de l'ouvrage afin de maintenir l'écoulement d'un ruisseau (le Vallat du Langarie). À la suite d'un écrasement de cette canalisation, les Charbonnages de France avaient alors décidé de remplacer le dispositif hydraulique par un bassin de collecte à l'amont du terril au sein duquel une pompe de relevage permet de renvoyer les eaux pluviales vers l'aval du dépôt (cf. Illustration 8 et Illustration 10).

Illustration 8 - Bassin des Sauvaires - Commune de Gardanne (13).

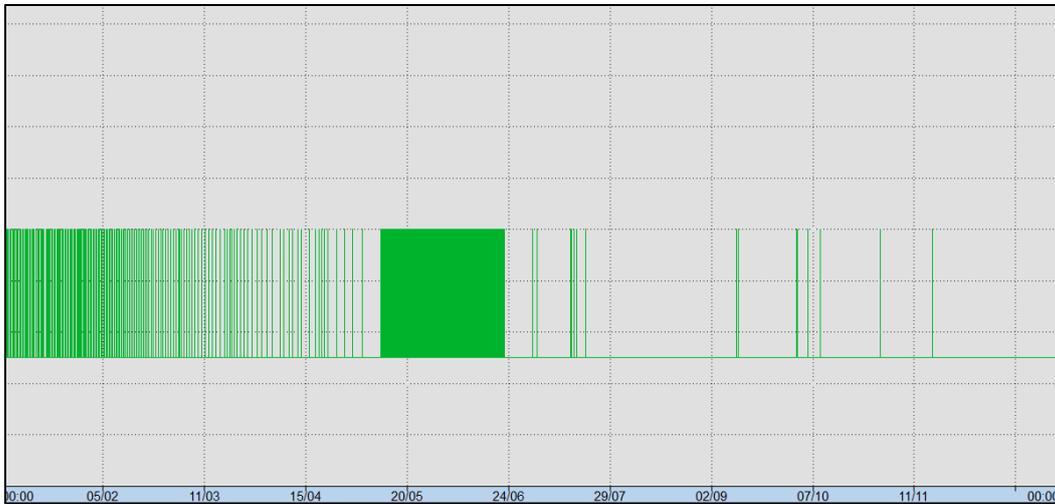
La station de relevage des eaux dite « *des Sauvaires* » fait l'objet de visites mensuelles lors desquelles il est procédé à une vérification des équipements, et à un test de mise en service de la pompe. Les inspections régulières faites en 2020 n'ont pas montré de dégradation majeure du dispositif.

Illustration 9 - Station de relevage des Sauvaires - Diagramme 2020 de fonctionnement de la pompe - Commune de Gardanne (13).

Le graphique présenté sur l'illustration 9 montre que pendant les premiers mois de 2020 le pompage a été quasi continu afin de vidanger le bassin de rétention, ceci en adéquation avec les très fortes pluies du dernier trimestre 2019 ayant constitué une nappe de surface alimentant pendant plusieurs mois le ruisseau rejoignant le bassin des Sauvaires. Cependant, en mai et juin des débris végétaux ont colmaté partiellement la crépine de la fosse de relevage, ce qui a entraîné des arrêts et des redémarrages très fréquents de la pompe. Après nettoyage du dispositif, les équipements ont pu re-fonctionner normalement.

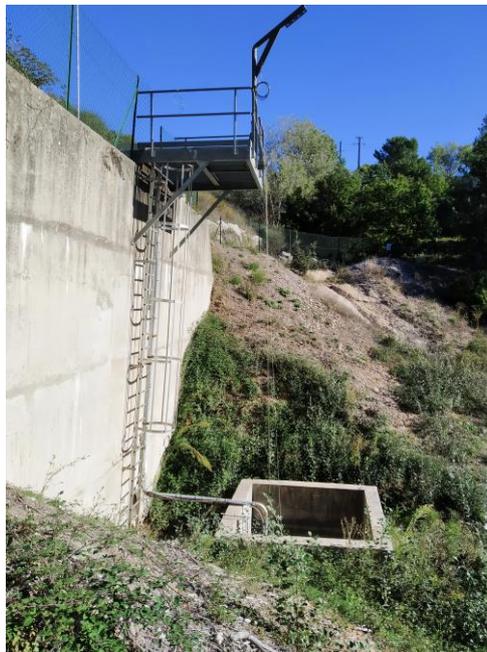
Illustration 10 - Bassin des Sauvaires – Mur de soutènement affecté par un faux-aplomb - Commune de Gardanne (13).

Par ailleurs, le faux aplomb du mur de soutènement protégeant les équipements de pompage (cf. Illustration 10) est contrôlé depuis 2017. Les courbes sur l'illustration 11 montrent un très léger mouvement horizontal annuel cyclique (courbe en bleu), de l'ordre du millimètre / mètre, pouvant cependant avant tout être assimilé à une « *respiration naturelle* » de l'ouvrage en relation avec la température de l'atmosphère (courbe en orange), et donc des sols. Il n'en demeure pas moins une évolution pluri-annuelle témoignant d'une tendance à la lente poursuite du déversement du mur : 0,8 mm/m d'inclinaison additionnelle sont pris en moyenne chaque année, correspondant à 5-6 mm de surplomb additionnel observé annuellement en tête de mur. Cette évolution n'est pas en voie d'accélération, mais devra faire l'objet d'une attention toute particulière, quitte à envisager la stabilisation à terme de l'ouvrage, par exemple par clouage du mur ou ajout de contreforts.

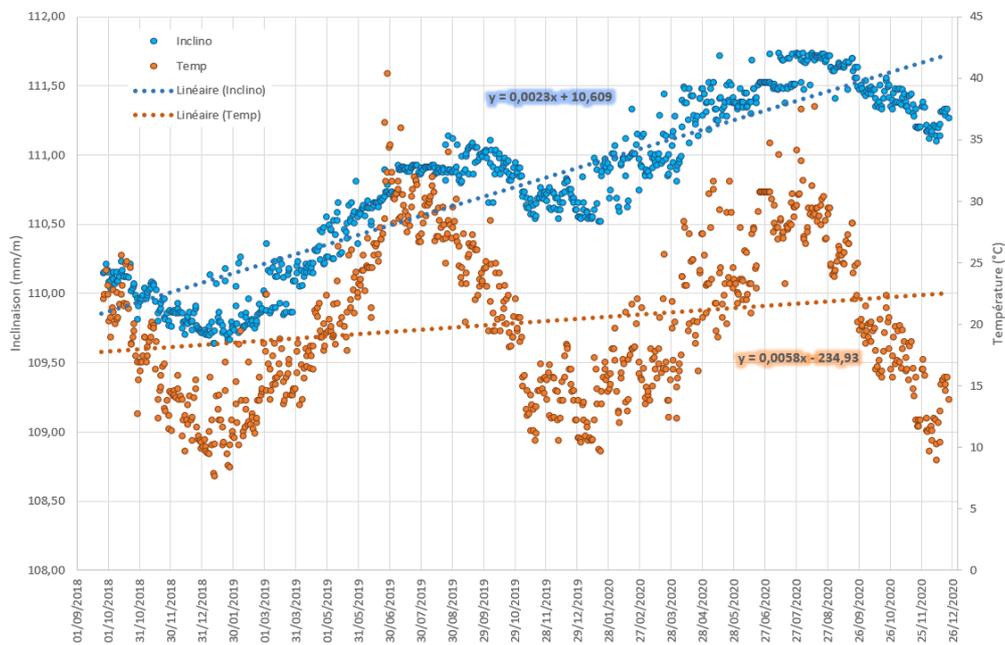
Illustration 11 - Bassin des Sauvaires – Suivi pluriannuel du faux-aplomb du mur de soutènement - Commune de Gardanne (13).

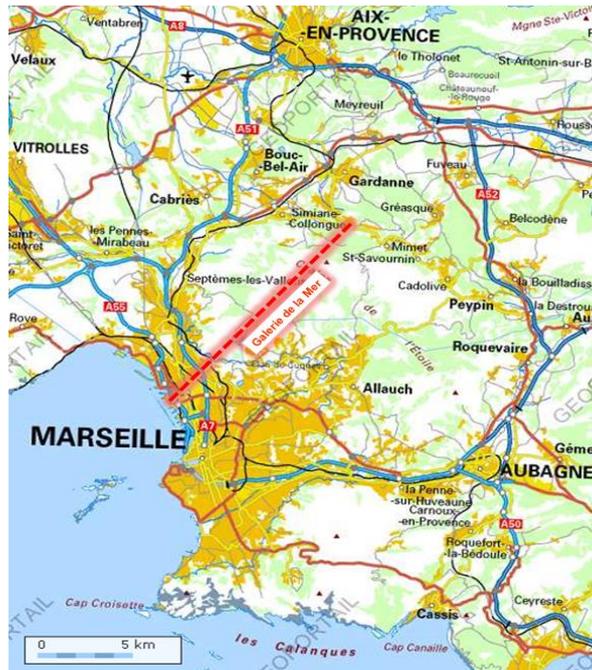
La Galerie de la Mer est un ouvrage souterrain visitable de près de 15 km de longueur partant de l'ancien bassin houiller de Provence, dans le secteur de Gardanne (« *Puits Gérard* » dans le quartier Biver) et qui rejoint le Port de commerce de Marseille (cf. Illustration 12). Cette galerie sert principalement à l'évacuation des eaux de mine vers la Méditerranée où elles sont dispersées à 30 m de profondeur. Depuis le 4 août 2010, les eaux de mine sont pompées en tête de galerie au niveau du Puits Gérard, puis sont refoulées jusqu'à la mer par l'intermédiaire d'une conduite forcée parcourant l'intégralité de l'ouvrage souterrain.

Illustration 12 - Tracé de la Galerie de la Mer (13).

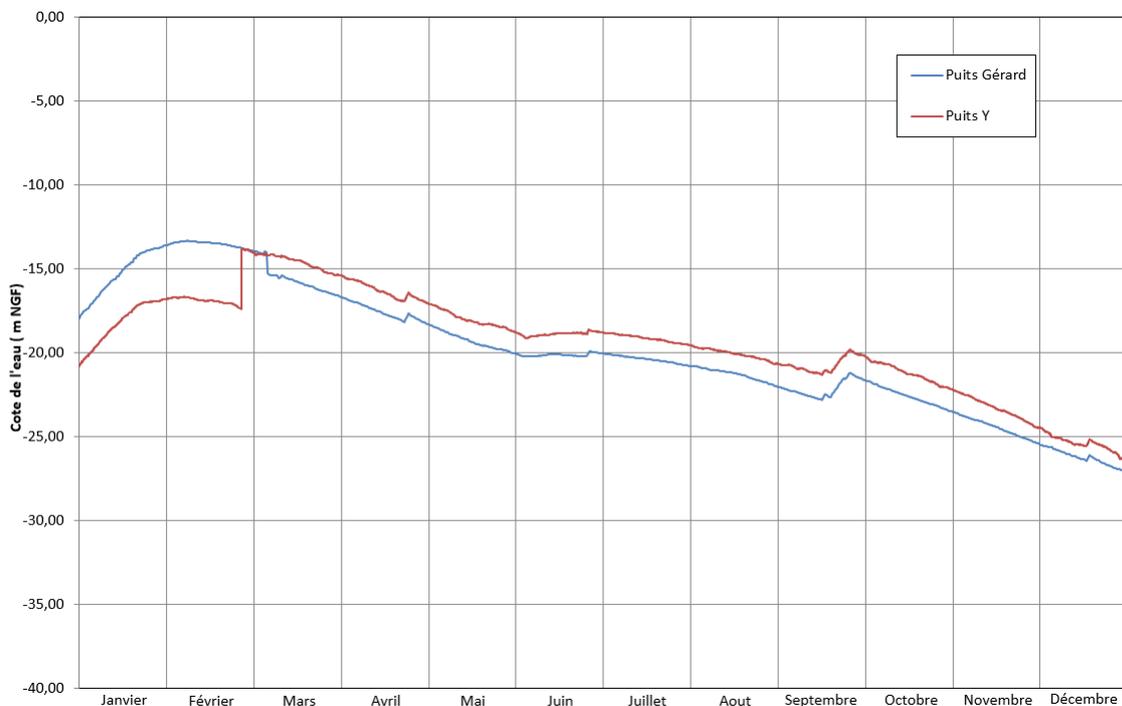
Ainsi, depuis la mise en place en 2016 des 4 nouvelles pompes dans le puits Gérard, l'envoyage des travaux miniers doit être considéré comme stabilisé à une cote sécuritaire permettant de correctement contrôler toute remontée rapide de la nappe du fait d'intempéries exceptionnelles ou en raison de pannes simultanées sur une ou plusieurs pompes.

Illustration 13 - Suivi 2020 de l'évolution de la nappe dans la mine de Gardanne au niveau des puits de contrôle Gérard et Y.

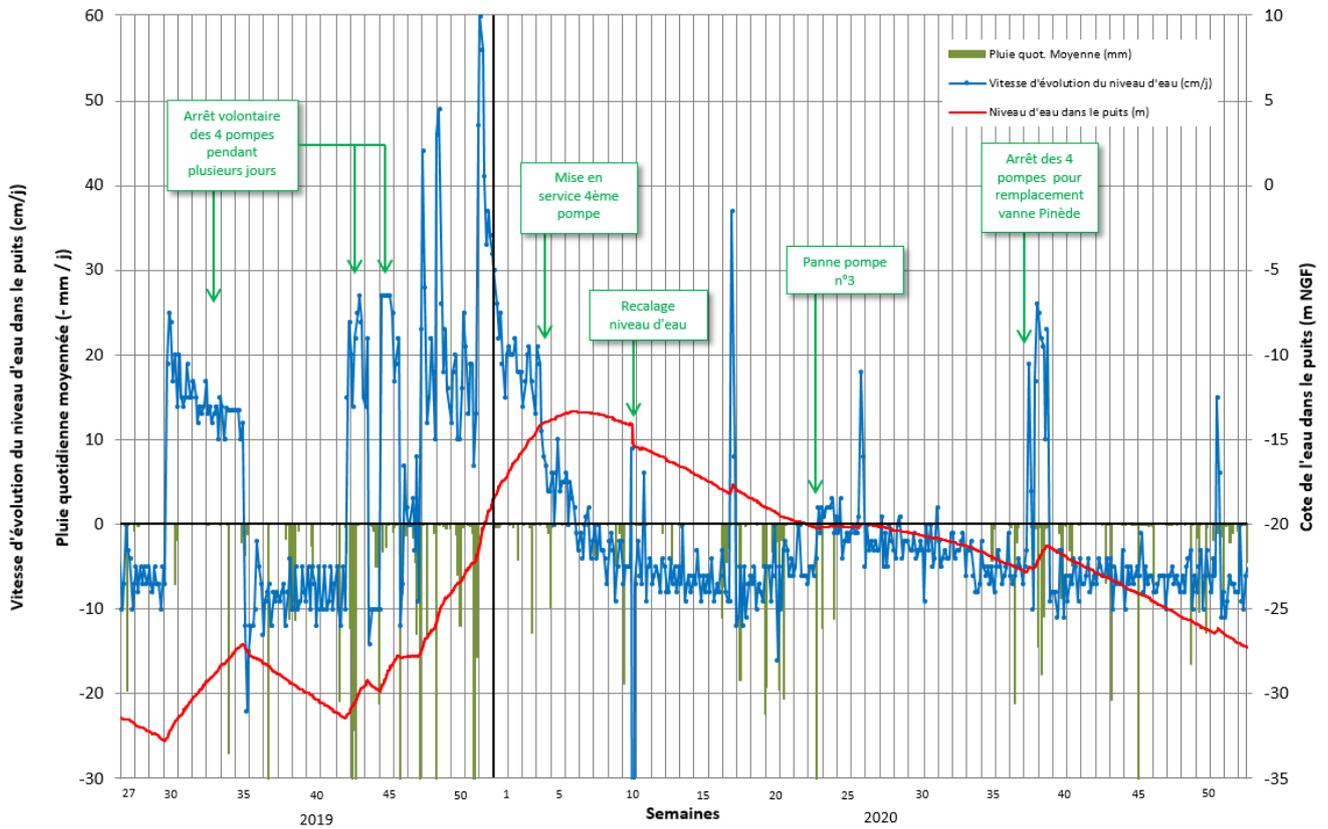
Illustration 14 - Évolution du niveau d'eau dans le puits Gérard de mi-2019 à fin 2020.

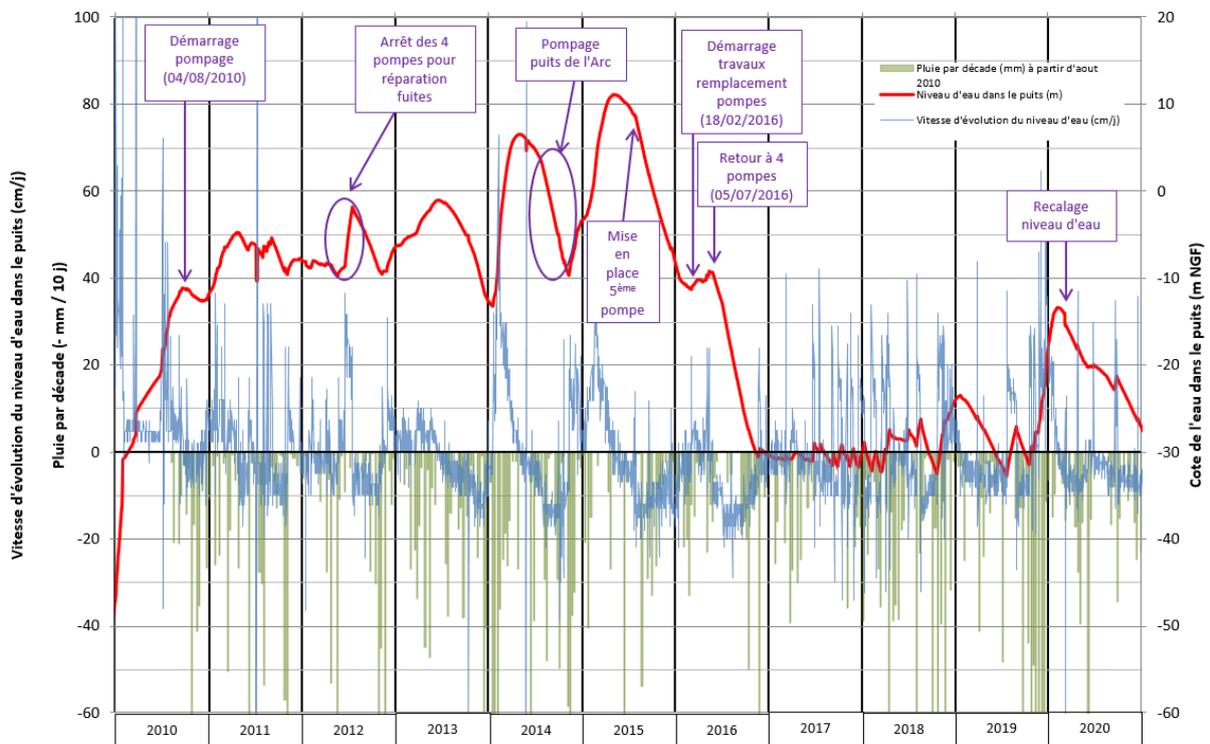
Illustration 15 - Évolution du niveau d'eau dans le puits Gérard de 2010 à 2020.

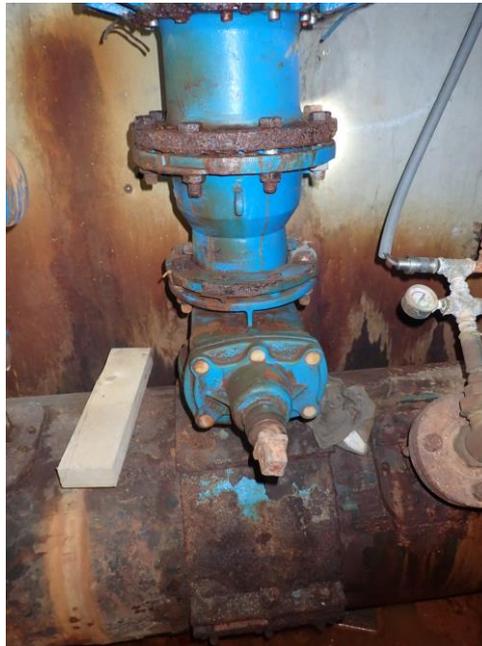
- maintien de la maintenance renforcée sur les limiteurs de débits ;
- poursuite du remplacement de divers équipements sur les installations hydrauliques (ventouses, soupapes). Il convient de souligner que le corps de la vanne au cap Pinède a dû être changé en urgence suite à une fuite relativement importante (cf. Illustration 16) ;

Illustration 16 - Galerie de la mer – Vanne fuyarde au Cap Pinède - Marseille (13).

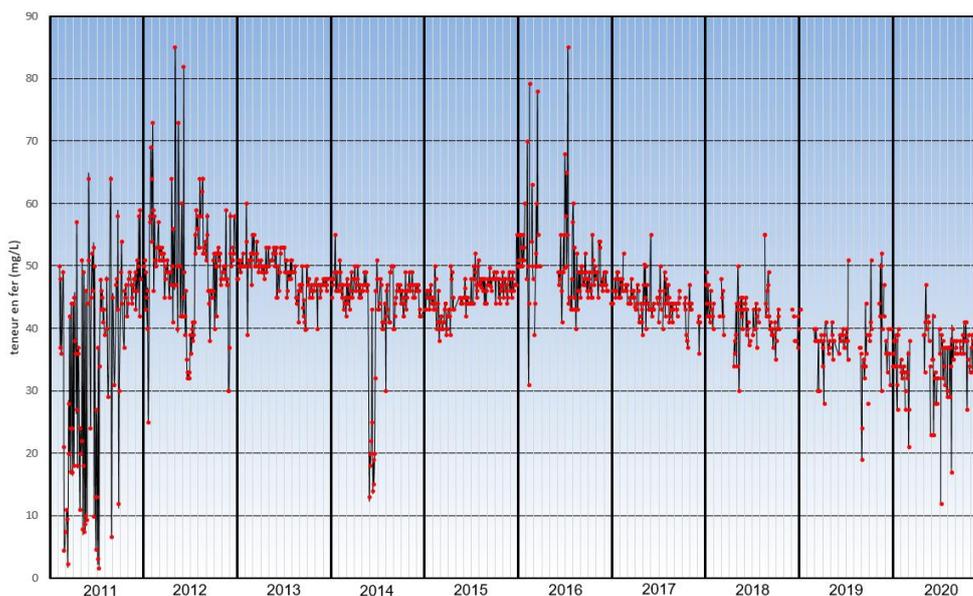
- le suivi de l'impact du rejet en mer des eaux minières sur le milieu récepteur n'a pas mis en évidence de dégradation (derrière la grande digue du port de Marseille par –30 m de fond) tant au niveau hydrologique, sédimentologique, que biologique ;
- l'analyse de la qualité des eaux de mine et de la cunette n'a également pas montré d'anomalie par rapport aux années antérieures. Néanmoins, depuis mi-2016 et la fin des travaux de remplacement des 4 pompes dans le puits Gérard, une tendance à la baisse progressive de la teneur en fer dans les eaux minières est observée (cf. Illustration 17). Cependant, l'année 2020 a été marquée par une stagnation, voire une légère hausse des valeurs, probablement en relation avec la remontée de 15 m du niveau d'eau en début d'année, ce qui a eu tendance à lessiver des niveaux de pyrite qui étaient hors d'eau depuis 3 ans ;

Illustration 17 - Galerie de la mer (13) - Évolution hebdomadaire de la teneur en fer dans les eaux de mine.

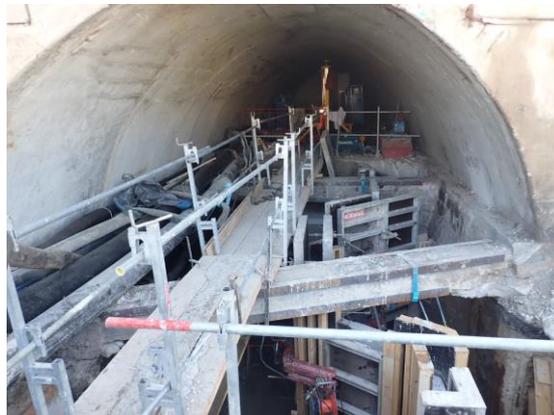
À noter que 2020 a également été marquée par la construction d'une unité privée de valorisation énergétique des eaux à partir des eaux de la cunette au niveau du Cap Pinède (cf. Illustration 18). Ce dispositif est destiné au rafraîchissement d'un important datacenter installé dans l'enceinte du port de commerce de Marseille. Une convention d'occupation temporaire a été mise en place à cette fin (cf. § 5.4.3)

Illustration 18 - Galerie de la mer (13) - Construction d'une unité d'exploitation géothermale des eaux de la cunette de la galerie de la mer.

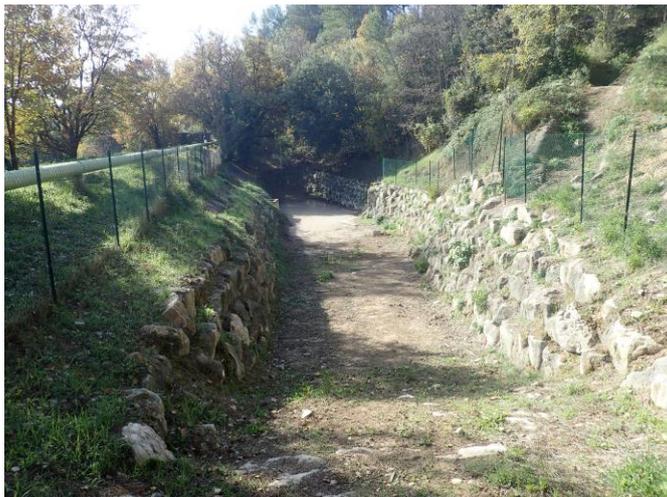
Afin de faciliter le libre écoulement de l'eau à l'entrée de la galerie, un curage du bassin aval a été effectué au premier semestre et un débroussaillage des bassins amont et aval a été réalisé au second semestre (cf. Illustration 19).

Illustration 19 - Canalisation Madame d'André - vue du bassin aval après débroussaillage et curage - Gréasque (13).

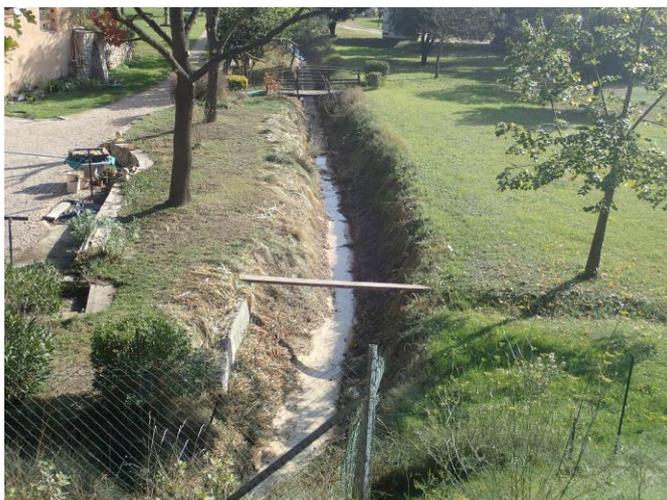
Dans le bassin aval, les venues d'eau chargées en chaux ont perduré, ce problème devant se poursuivre jusqu'à ce qu'une solution soit trouvée pour étancher la galerie qui draine les eaux contenues dans le teruil (cf. 4.1.4.4, page 35). En conséquence, le petit canal recueillant les eaux de surverse du bassin aval a fait l'objet d'un curage pour éliminer les dépôts de sédiments chaulés qui s'accumulaient (cf. Illustration 20).

Illustration 20 - Canalisation Madame d'André – canal de surverse du bassin aval - Fuveau (13).

Il a été rappelé au chapitre 4.1.1.6 que la canalisation passant sous le terril Madame d'André montre depuis des années des arrivées d'eau chargée en chaux éteinte. Une inspection par moyens spéléologiques réalisée en 2017 a permis de mettre en évidence que toute la section centrale non busée était parcourue par un vaste réseau de fissures traversant le parement maçonné. Ces anomalies favorisent le drainage du terril, mais également les arrivées de chaux contenues dans les eaux de drainage. En effet, afin d'abattre les émanations de soufre dans les fumées émanant de la cheminée de la centrale thermique, les Houillères additionnaient de la poudre de calcaire au charbon avant brûlage. Ce calcaire, une fois cuit et transformé en chaux, se retrouve dans les cendres de centrales contenue dans les terrils et elle est à l'origine des dépôts blanchâtres résurgant par la canalisation Madame d'André.

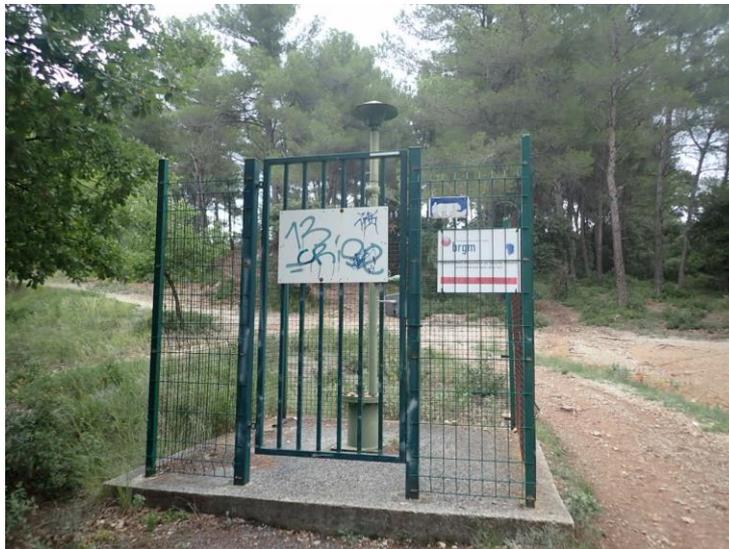
Le suivi effectué en 2020 (cf. Illustration 21) n'a pas montré d'évolution significative par rapport aux années précédentes. Les mesures de composition des gaz restent très proches de celles obtenues depuis plusieurs années et la pression dans les ouvrages est en équilibre avec la pression atmosphérique extérieure. Il est important de souligner l'absence quasi systématique, depuis décembre 2011, de CH₄ dans les événements surveillés. Ceci traduit l'arrêt de la production de grisou dans les anciens travaux miniers et le retour à l'équilibre de la pression de gaz dans les vides souterrains avec l'atmosphère extérieure, en accord avec la relative stabilisation du niveau de la nappe des eaux de mine.

Illustration 21 - Event gaz du forage Mimet 3 – Mimet (13).

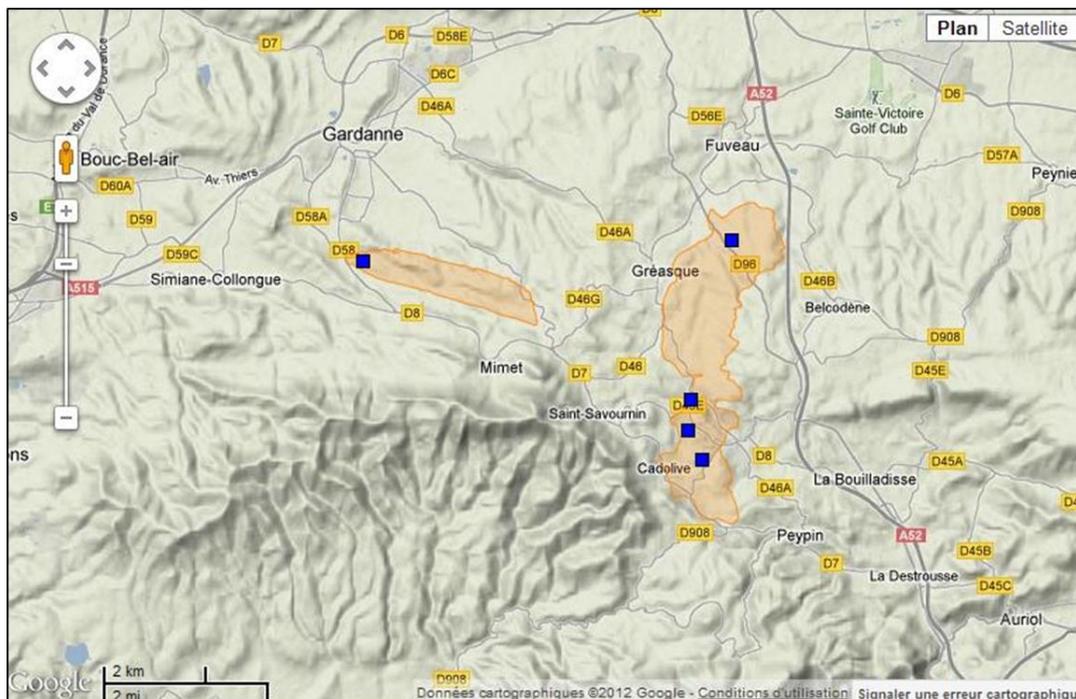
- 154 évènements ont été enregistrés par les 5 stations (contre 217 en 2019), dont 57 pour le troisième trimestre qui s'est révélé le plus actif ;
- 58 évènements sont localisés dans les zones de surveillance (contre 85 en 2018) ;
- 11 évènements dépassant le critère C1 (tous en secteur Est), et 1 évènement dépassant le critère C2 (en secteur Est) ont été enregistrés. Aucun désordre en surface n'a été constaté ;
- une magnitude maximale $M_{\max} = 2,1$ a été enregistrée au premier trimestre 2020 dans le secteur Est hors zone surveillée (contre $M_{\max} = 2,3$ en 2019).

Illustration 22 - Zones surveillées par dispositif microsismique en sondage dans le bassin houiller de Provence (13) (fond carto Google Map).

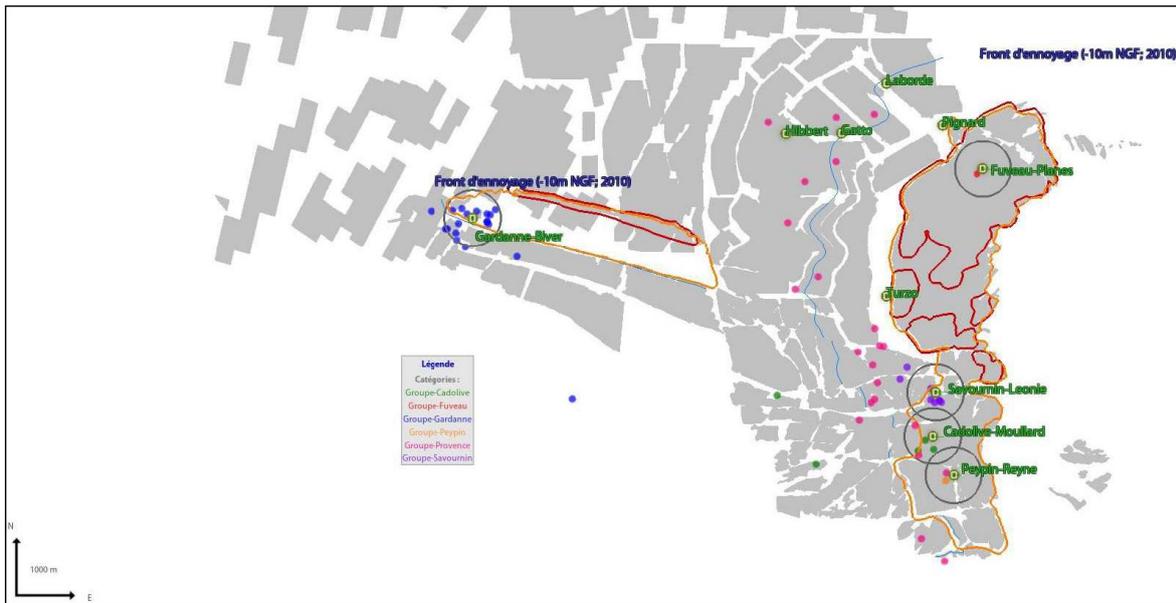
Conformément aux constats réalisés depuis plusieurs années, ce sont avant tout les secteurs situés en dehors du périmètre surveillé par l'instrumentation positionnée en forage qui se révèlent les plus actifs (cf. Illustration 23).

Illustration 23 - Localisation de la sismicité enregistrée au 3^{ème} trimestre 2020 par les stations permanentes (document Inéris - fond carto Google Map).

À noter que la sismicité semble toujours en relation avec l'existence probable d'une zone active (faille ou système de failles naturelles) de direction Nord-Ouest/Sud-Est située sous les anciens vides miniers. Cette microsismicité ne reflète donc pas de ruptures éventuelles de piliers dans la mine, ni d'effondrements souterrains de grande dimension.

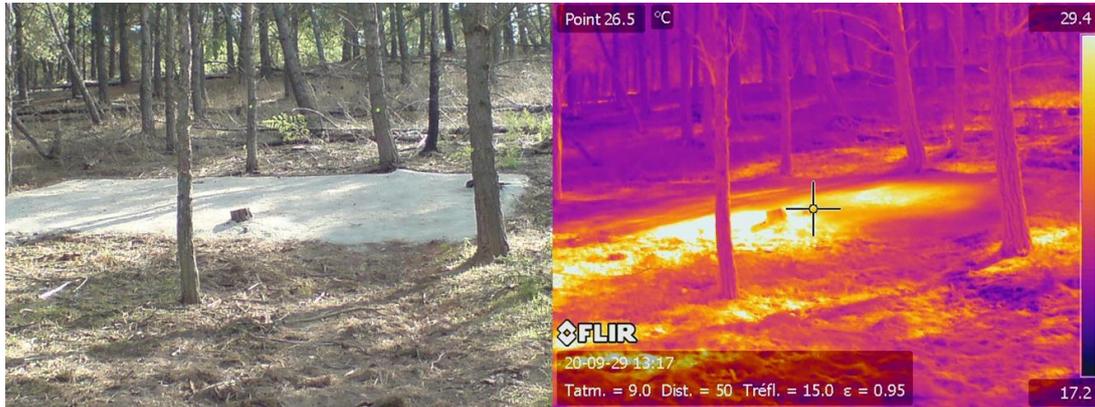
maximale de 70 °C. Toutefois, ce point chaud situé en dehors de la zone boisée n'a pas évolué lors des levés suivants. A l'opposé, en pied du flanc Nord, une température de plus de 200 °C a été mesurée fin août dans la pinède traduisant une très nette reprise d'échauffement dans une zone connue par le passé pour être en combustion, mais dont les températures interannuelles étaient plutôt en diminution. Sur la base de ce constat, la mairie de Meyreuil a pris la décision de traiter rapidement la zone chaude par application d'une couverture en béton projeté ce qui a permis d'étouffer la combustion et de faire baisser les températures au sol (cf. Illustration 24).

Illustration 24 - Mesure à l'aide d'une sonde thermocouple sur le terril du Défens après mise en œuvre d'une couverture en béton projeté – Meyreuil (13).

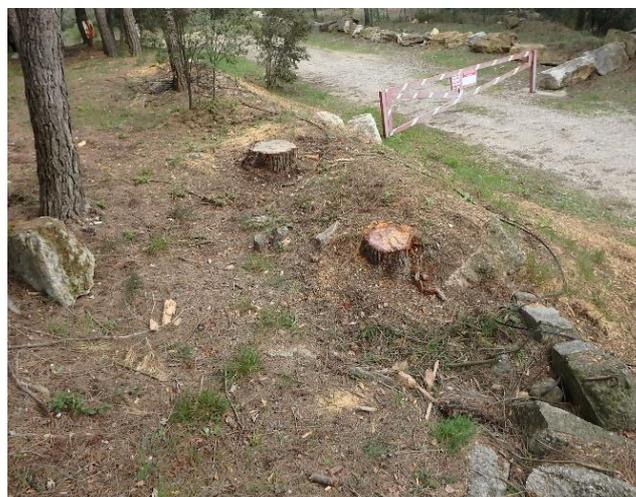
Concernant le terril du Grappon, en marge du débroussaillage annuel, il a été nécessaire sur avis de l'ONF de procéder à nouveau à quelques coupes d'arbres qui menaçaient de tomber (cf. Illustration 25). De plus, un petit éperon drainant a été créé sur la banquette n° 4 afin de traiter les renards hydrauliques qui déstabilisaient localement le flanc du terril. Il convient désormais de vérifier si cette opération suffit à résoudre définitivement cette anomalie.

Illustration 25 - Terril du Grappon – Coupes d'arbres - Meyreuil (13).

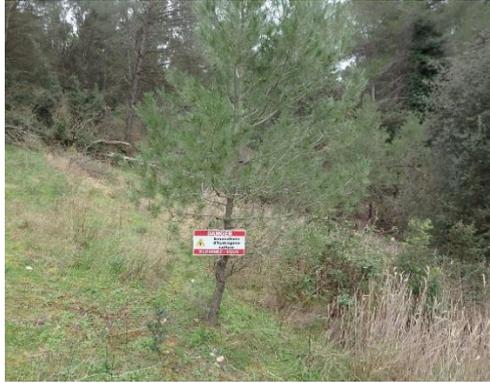
À noter que les émanations de H₂S se sont amplifiées dans les zones en échauffement et qu'une nouvelle zone d'émission a été détectée (cf. Illustration 26).

Illustration 26 - Terriil du Défens – Panneau remis en place dans une zone d'émission de H₂S - Meyreuil (13).

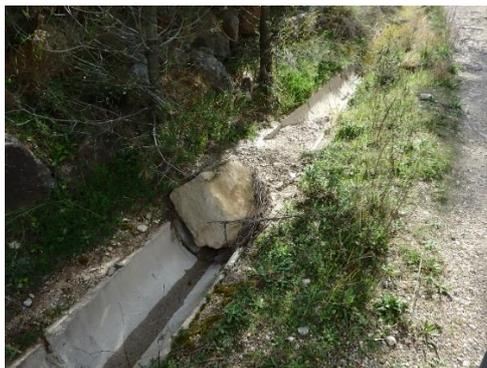
De son côté, le terriil des Sauvaires, partiellement occupé par un parc photovoltaïque, n'a pas fait l'objet en 2020, par la mairie de Gardanne, de travaux d'entretien sur les réseaux hydrauliques. Des zones d'embâcle commencent à apparaître (cf. Illustration 27). De plus, les terriers d'animaux fouisseurs commencent à se multiplier ce qui peut mettre à mal la couverture du terriil prévenant les risques de reprise d'échauffement. Le bac déshuileur, permettant de récupérer le liquide noirâtre (hydrocarbures) s'épanchant du terriil, a été vérifié et vidangé en 2020.

Illustration 27 - Terriil des Sauvaires – Exemple de caniveau mal entretenu - Gardanne (13).

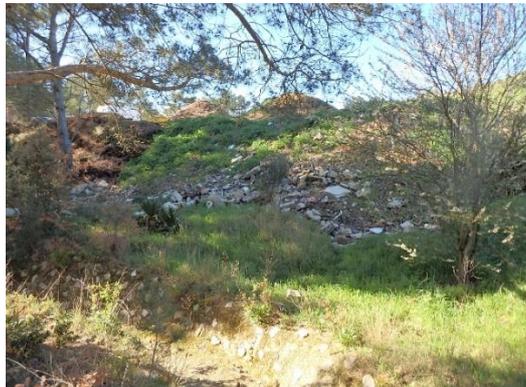
Plusieurs réunions ont eu lieu avec les mairies de Gréasque et de Fuveau afin d'alerter sur les problèmes d'urbanisation mal maîtrisée en limite du dépôt (terrassements, rejets d'eau), associée à des usages anarchiques (déchets, encombrants) - cf. Illustration 28.

Illustration 28 - Terril Madame d'André – Dépôt de débris sauvages en bordure de terril - Fuveau (13).

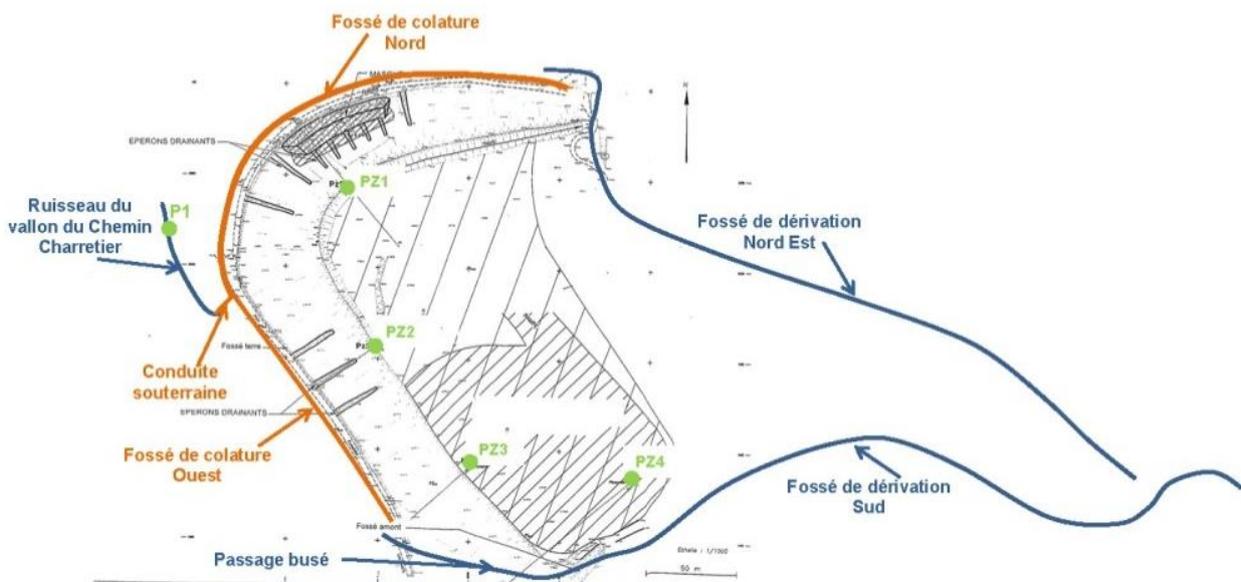
Sur le site de l'ancienne mine de fluorine de Fontsante (commune de Tanneron - Var), le bassin de résidus de traitement du Lenté fait l'objet d'un suivi du niveau d'eau contenu par l'intermédiaire de 4 piézomètres (cf. points verts désignés « PZ » sur l'illustration 29). À noter que depuis 2019 des enregistreurs automatiques de niveau ont été mis en place dans ces piézomètres, ce qui permet d'assurer des mesures en continu au lieu de trimestriellement.

Illustration 29 - Implantation des piézomètres et des ouvrages hydrauliques surveillés du bassin Lenté - Fontsante - Tanneron (83).

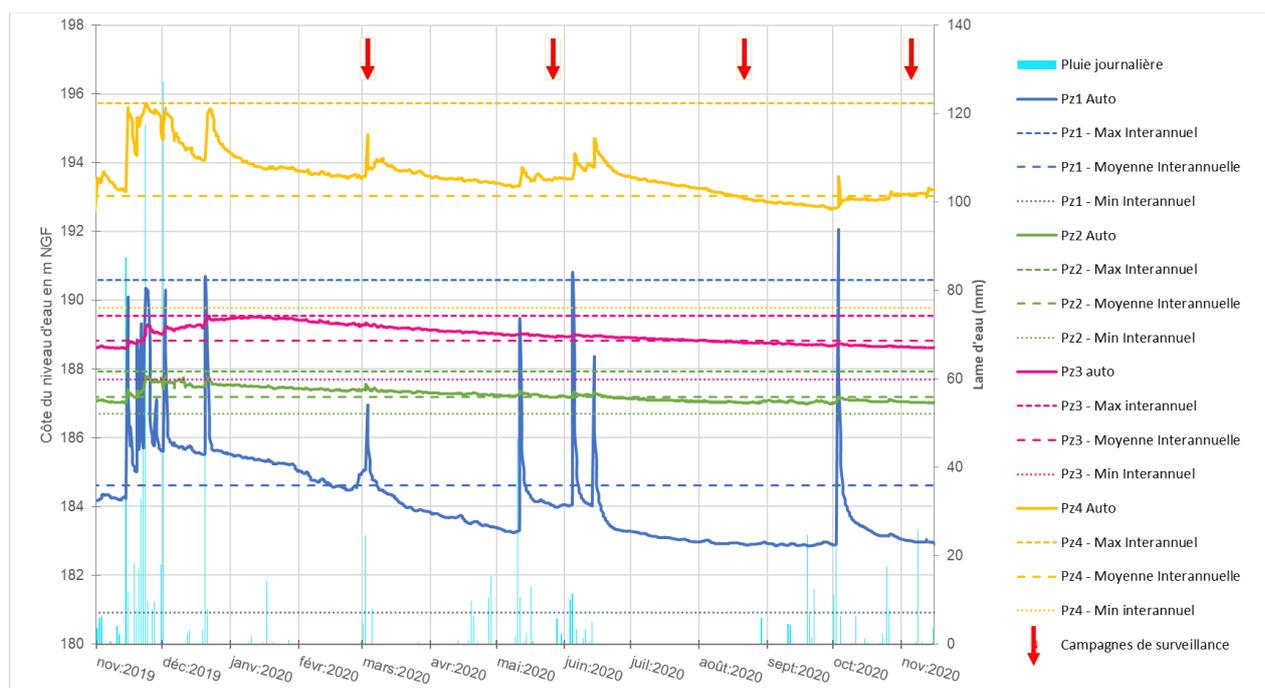
Après un début d'année très largement excédentaire, la pluviométrie dans l'Est du Var s'est révélée plutôt déficitaire sur le reste de l'année 2020, après une année 2019 très arrosée. Ainsi, les niveaux d'eau mesurés dans les piézomètres de surveillance (cf. Illustration 30) ont sans surprise montré une tendance progressive à la baisse la majeure partie de l'année 2020, avec une stabilisation au dernier trimestre. À noter, que le piézomètre PZ1 réagit ponctuellement de façon très marquée à chaque épisode pluvieux (c'est également le cas pour PZ4, mais dans une moindre mesure). Il est encore trop tôt pour associer de telles amplitudes d'oscillation instantanée des valeurs piézométriques avec de réels battements du niveau d'eau, une anomalie sur le piézomètre étant plus probable. De leur côté, les autres piézomètres ont mis en évidence des niveaux d'eau qui ne dépassent pas les maxima déjà enregistrés, ce qui va dans le sens de la stabilité du stockage de résidus (cf. § 4.2.2.2).

Illustration 30 - Suivi des piézomètres du bassin Lenté - Fontsante - Tanneron (83).

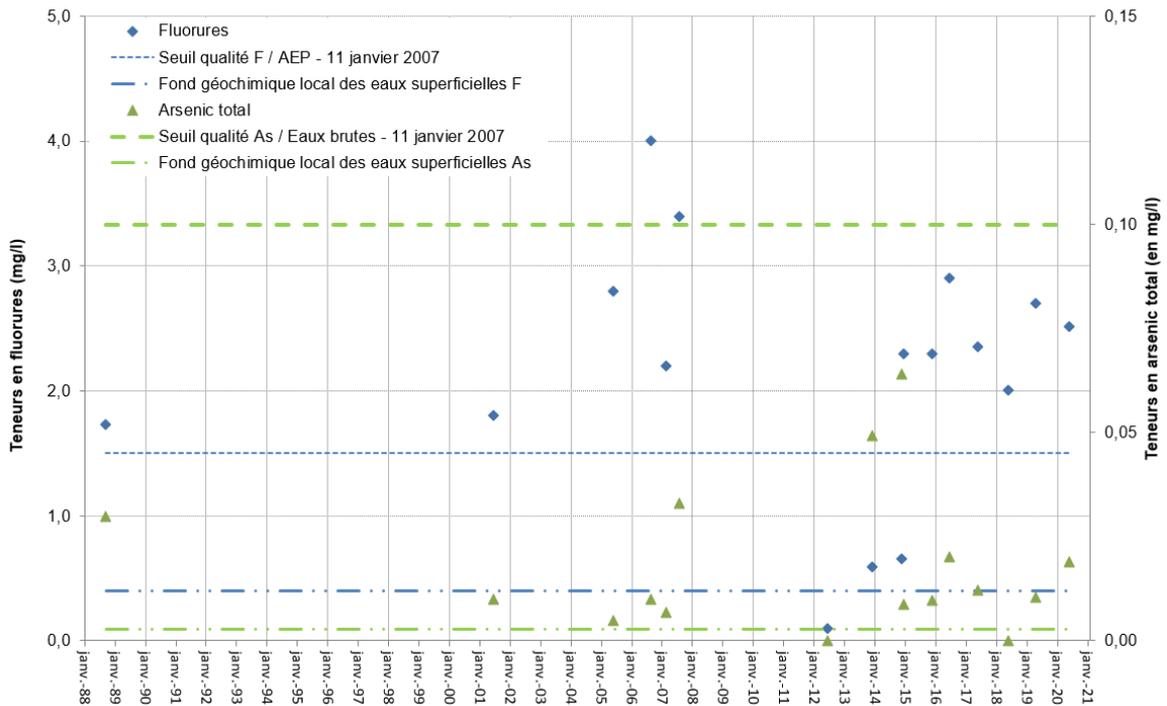
- la qualité des eaux du ruisseau du Charretier présente toujours une signature liée à un transfert d'éléments métalliques depuis les amas de résidus de traitement. Ce point n'est pas nouveau dans la mesure où les investigations menées par GEODERIS dans les années 2000 l'avaient déjà mis en évidence ;
- la contamination en Fluorures reste toujours dans la même gamme de valeurs (cf. Illustration 31) ;
- concernant l'arsenic total, la teneur mesurée est très proche de la limite réglementaire fixée pour des eaux potables (10 µg/L depuis 2007), ce qui montre le faible impact sur le cours d'eau (cf. Illustration 31).

Illustration 31 - Analyse dans les eaux de surface - Point P1- Fontsante - Tanneron (83).

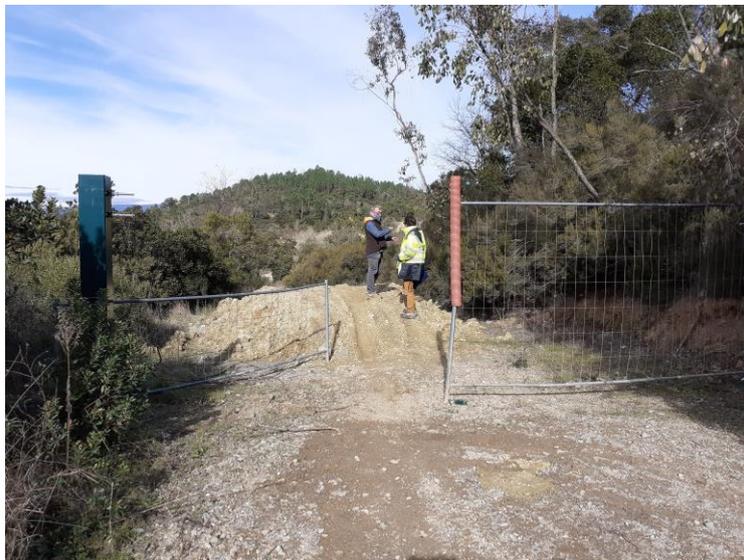
Courant 2020, le suivi visuel des dépôts n'a pas mis en évidence d'évolution préjudiciable en matière de stabilité des digues. Par contre, les témoignages d'intrusion sur le site du dépôt Saint-Barthélemy se sont multipliés, avec le vol d'un portail récemment installé (cf. Illustration 32), des ouvertures sur les grillages, et de nombreuses traces de passage illicites de motos. Ces dégradations altèrent progressivement la couverture du stockage de résidus, et favorisent l'infiltration des eaux météoriques.

Illustration 32 - Dépôt de Saint-Barthélemy – Emplacement du portail volé - Tanneron (83).

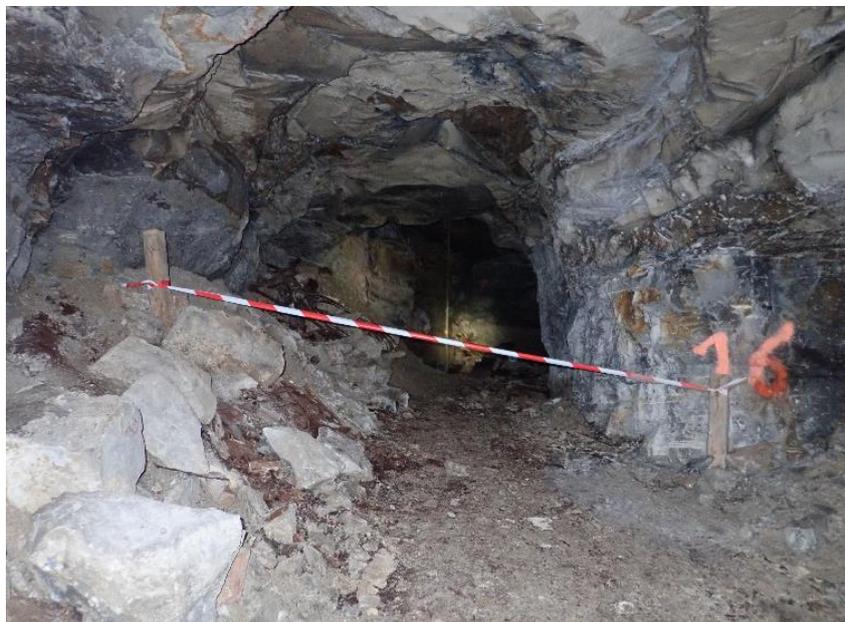
Vis-à-vis des inspections menées, conformément aux années précédentes, les constats visuels réalisés ont de nouveau mis en évidence qu'une dégradation progressive du toit (délitage en plaques ou chutes de blocs) et du parement de la mine se poursuit année après année, dans la zone n° 3 encore visitable (située la plus à l'Est). Concernant la zone centrale, la plus menaçante, les inspections y ont été suspendues car trop risquées pour le personnel. À noter cependant qu'une grande partie de la zone centrale a été comblée en 2016, permettant ainsi de sécuriser la majeure partie de ce secteur.

Illustration 33 - Mine des Camoins – Exemple de zone soumise à instabilités – Marseille (13)

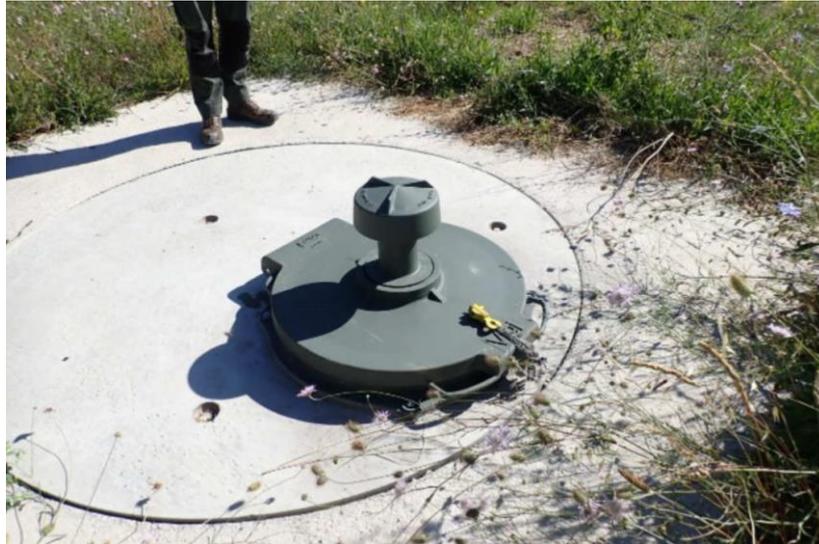
Par ailleurs, la dégradation continue de la qualité de l'atmosphère dans la zone Est de la mine (baisse du taux en O₂ et hausse du CO₂) a conduit à la mise en place d'un évent d'aérage au niveau de la dalle du puits d'accès (cf. Illustration 34).

Illustration 34 - Mine des Camoins – Événement d'aération – Marseille (13).

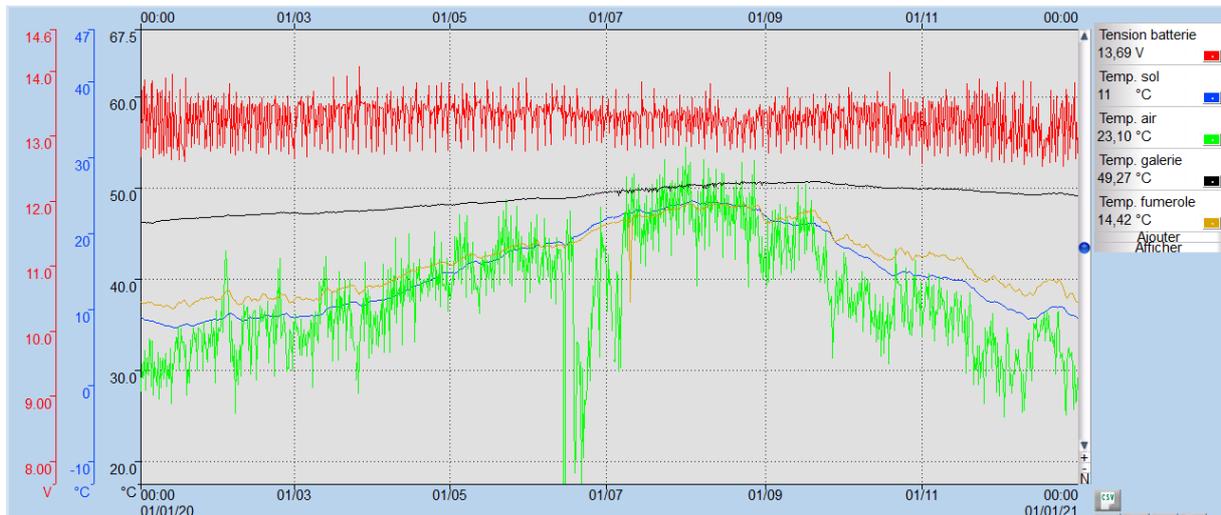
Concernant le site de Bois d'Asson, situé sur la commune de Saint-Maime près de Forcalquier dans les Alpes-de-Haute-Provence (04), les températures dans la galerie, stabilisées en 2012 autour de 55 °C, ont eu tendance à baisser depuis quelques années avec une valeur moyenne oscillant autour de 48 °C (cf. courbe noire sur l'illustration 35). Ainsi, les températures sont restées inférieures de 8 à 12 °C aux valeurs de référence définies par GEODERIS (58 à 60 °C). De même, la température annuelle moyenne de la « fumerolle » (19 °C) influencée par les conditions climatiques (hausse en été), reste dans la « fourchette » des valeurs de référence prescrites par GEODERIS (10 à 23°C).

Illustration 35 - Bois d'Asson – Suivi des données de surveillance – Année 2020 – Saint-Maime (04).

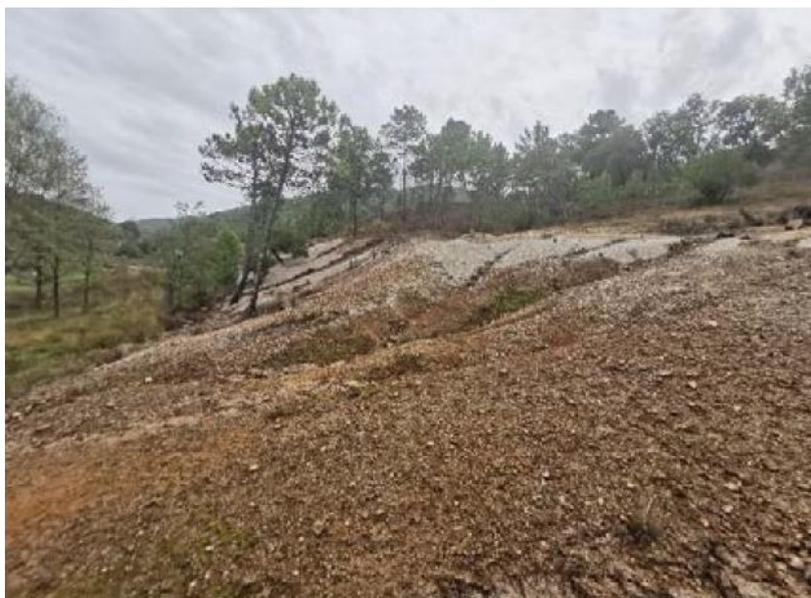
Illustration 36 - Vaucron – Exemple de dépôt de résidus à stabiliser – Vidauban (83).

La désignation d'un maître d'œuvre de l'opération est prévue en 2021 afin de pouvoir programmer les travaux dès 2022.
