Compte-rendu annuel régional d'activité 2022 – Région Provence Alpes-Côte d'Azur

Rapport final

BRGM/RP-72831-FR

Activités réalisées dans le cadre des missions après-mine opérationnelles
annuelles du DPSM pour le compte de l'État

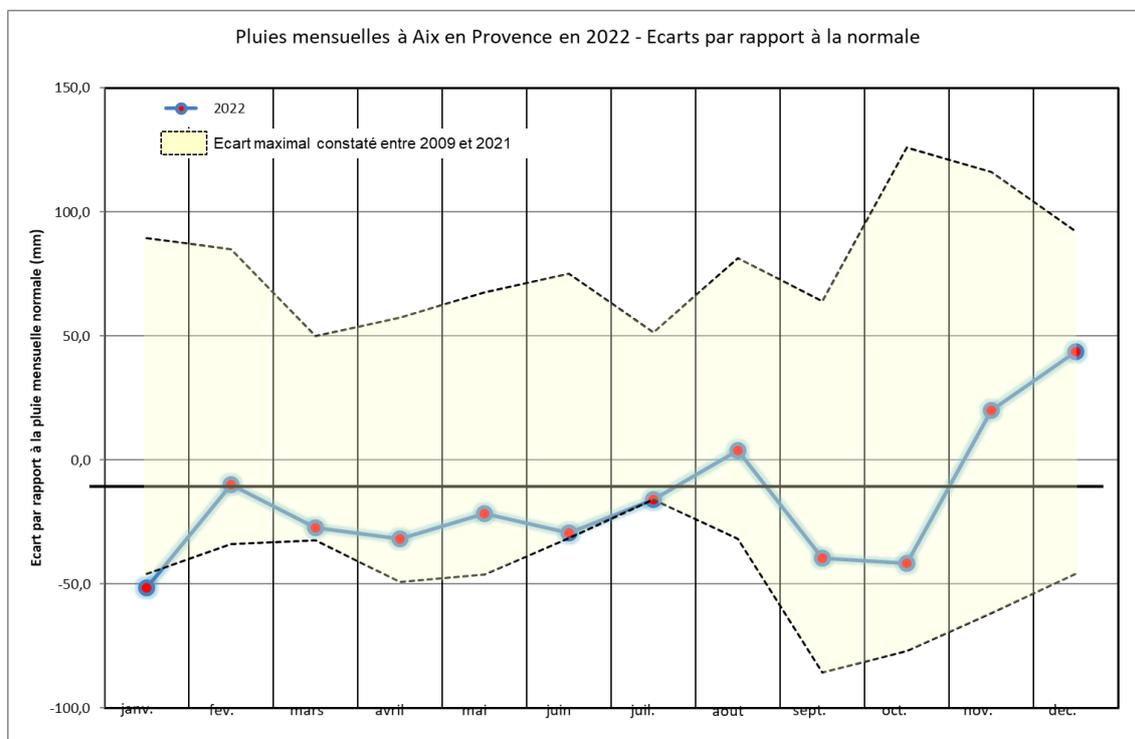
Illustration 4 : Pluies mensuelles à Aix-en-Provence - Écarts 2022 par rapport à la normale (données Météo-France).

L'année 2022 s'est révélée être très sèche avec 407,5 mm de pluies cumulées dans le secteur d'Aix en Provence (valeur normale à 608,8 mm) contre 619 mm pour l'année 2021. Il est précisé que les valeurs mesurées lors du premier semestre figurent parmi les valeurs les plus faibles mesurées depuis 2009, notamment en janvier, juin et juillet (cf. Illustration 4).

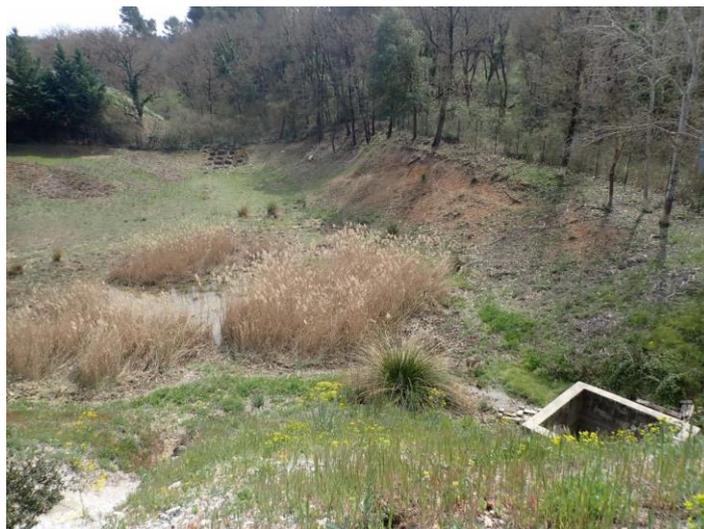
Illustration 5 : Bassin des Sauvaires - Commune de Gardanne (13).

La station de relevage des eaux dite « des Sauvaires » (cf. Illustration 5), implantée sur la commune de Gardanne (13), a été intégrée au marché d'entretien des équipements de pompage de la Galerie de la Mer. À ce titre, le prestataire en charge du marché passe tous les mois afin d'assurer des essais de fonctionnement.

Cette IHS, mise en place par l'ancien exploitant, permet de renvoyer les eaux pluviales du bassin de collecte (situé à l'amont du terail des Sauvaires – cf. Illustration 5) vers l'aval du terail.

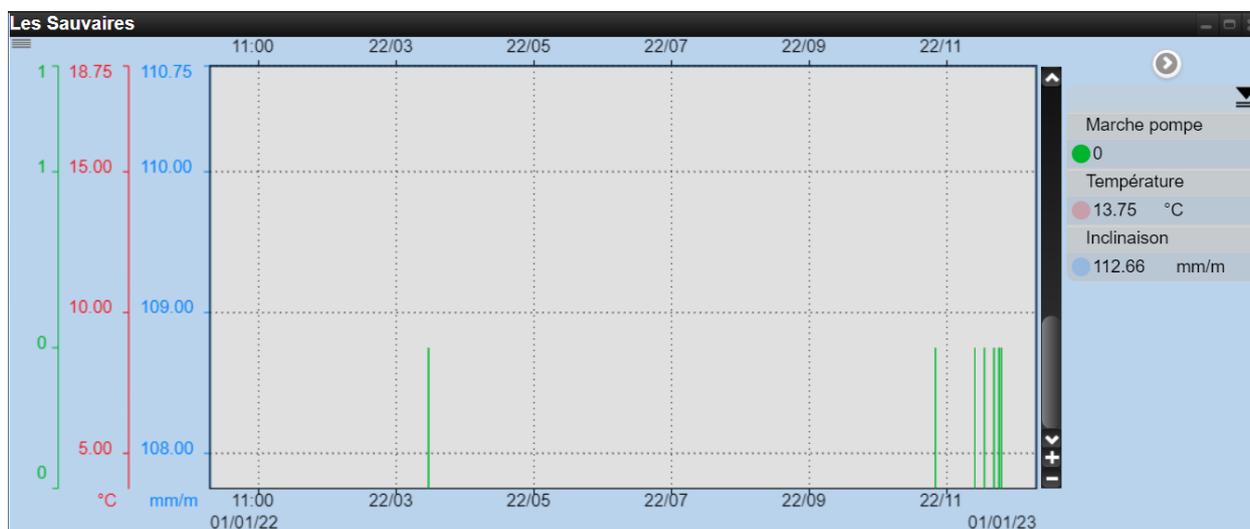
Illustration 6 : Station de relevage des Sauvaires - Diagramme 2022 de fonctionnement de la pompe - Gardanne (13).

Cet équipement a montré un fonctionnement normal courant 2022, les déclenchements automatiques de la pompe s'étant réduits à quelques brefs épisodes, principalement en fin d'année (cf. Illustration 6)

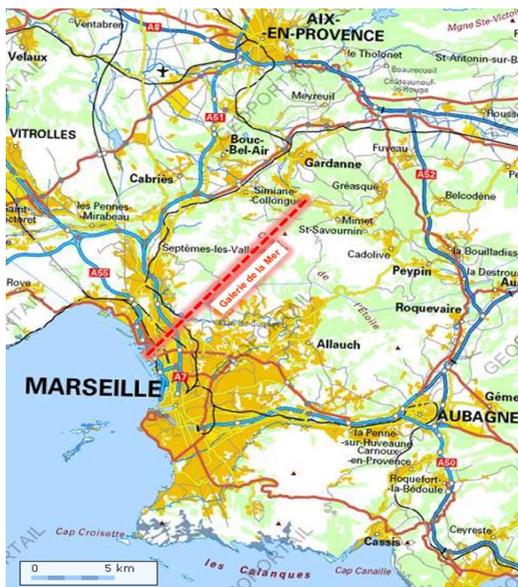
Illustration 7 : Tracé de la Galerie de la Mer.

Cette galerie sert principalement à l'évacuation des eaux de mine vers la Méditerranée où elles sont dispersées à 30 m de profondeur sans qu'il n'y ait d'impact sur le milieu récepteur. Depuis le 4 août 2010, les eaux de mine sont pompées en tête de galerie au niveau du Puits Gérard, puis refoulées jusqu'à la mer par l'intermédiaire d'une conduite forcée parcourant l'intégralité de l'ouvrage souterrain.

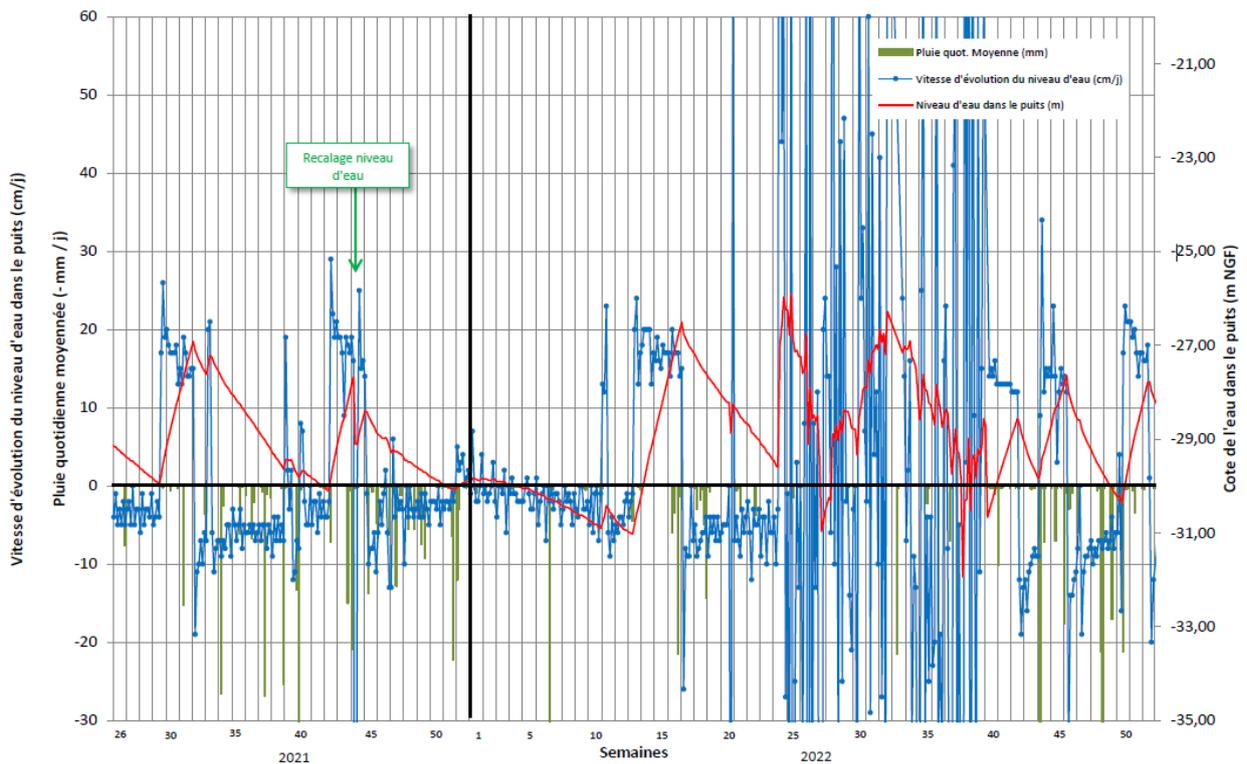
Illustration 8 : Évolution du niveau d'eau dans le puits Gérard de mi-2021 à fin 2022.

Au cours de l'année 2022, la cote générale de l'aquifère minier mesurée au niveau du Puits Gérard a varié approximativement entre - 26 m NGF et - 31 m NGF (cf. Illustration 8). L'absence d'épisode de précipitations exceptionnelles a permis de parfaitement contrôler le niveau des eaux de mines grâce à l'emploi simultané de 3 pompes sur 4 disponibles. Le suivi de la nappe au niveau du puits Y a révélé une tendance tout à fait similaire. Les variations erratiques de niveau d'eau et de vitesse d'évolution constatées entre les semaines 25 et 38 sur le graphique de l'illustration 10, sont dues à la défaillance de la sonde piézométrique installée dans le Puits Gérard, par la suite remplacée.

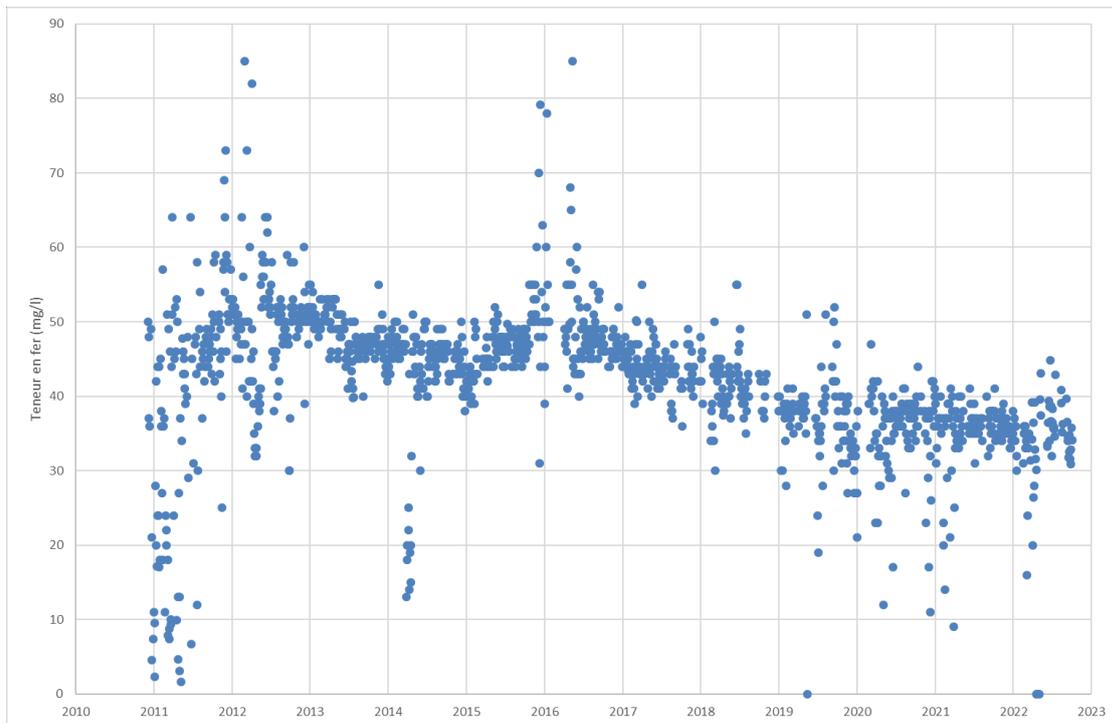
Illustration 9 : Galerie de la mer (13) - Évolution hebdomadaire de la teneur en fer dans les eaux de mine.

- le suivi de l'impact du rejet en mer des eaux minières sur le milieu récepteur n'a pas mis en évidence de dégradation (derrière la grande digue du port de Marseille par - 30 m de fond) tant au niveau hydrologique, que sédimentologique et biologique ;
- l'analyse de la qualité des eaux de mine et de la cunette n'a également pas montré d'anomalie par rapport aux années antérieures. Néanmoins, depuis mi-2016 (fin des travaux de remplacement des quatre pompes dans le Puits Gérard), une tendance à la baisse progressive de la teneur en fer dans les eaux minières est observée (cf. Illustration 9). En 2022, la concentration moyenne en fer était de l'ordre de 35 mg/L (idem 2021), là où elle approchait plus de 50 mg/L au second semestre 2016 ;

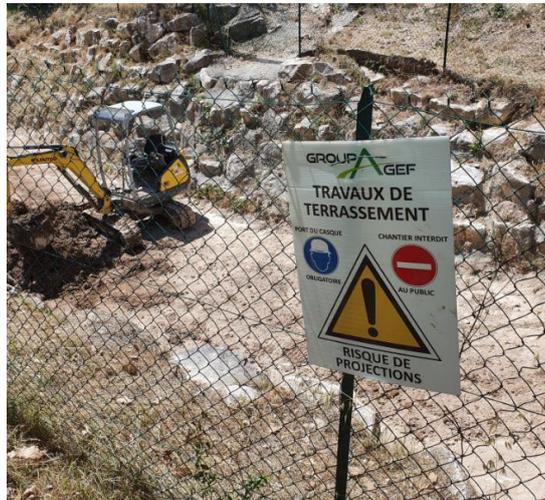
Illustration 10 : Bassin aval du terril de Madame d'André : opération de curage en cours - Fuveau (13) (02/06/2022).

du réseau hydraulique réalisé sur le terril par la commune de Fuveau, a été curé fin mai 2022 (cf. Illustration 10).

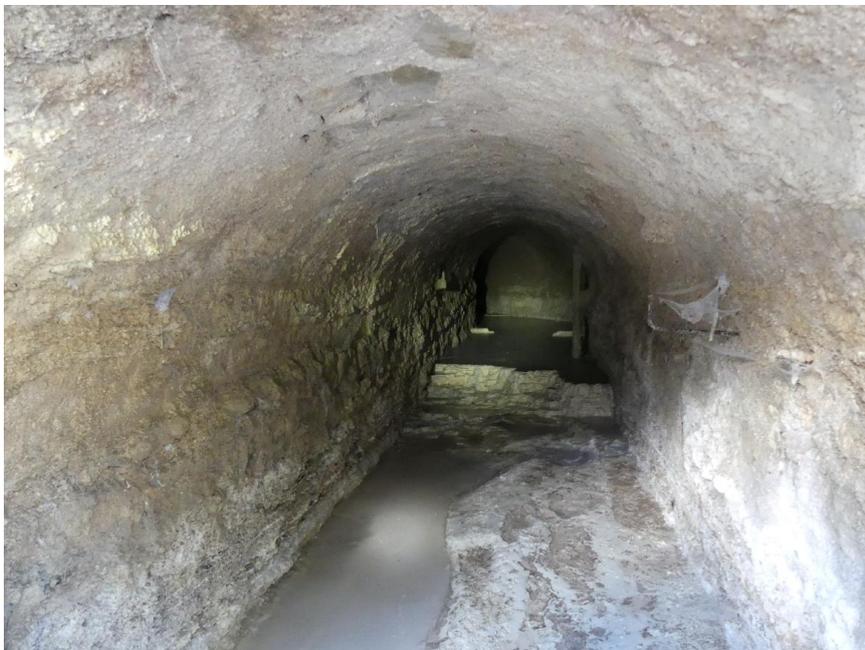
Illustration 11 : Canalisation Madame d'André : vue depuis le bassin aval - Fuveau (13) (13/10/2022).

Concernant la galerie proprement dite, l'inspection du tronçon aval visitable n'a pas montré d'anomalie particulière. Un dépôt d'une épaisseur conséquente est visible quelques mètres après le portillon d'accès (cf. Illustration 11). Suite au constat d'une accumulation de dépôts de chaux constatés depuis plusieurs années, une étude de faisabilité de mise en sécurité de la canalisation a été lancée (cf. § 4.2.3.b).

La canalisation passant sous le terril Madame d'André montre depuis des années des arrivées d'eau chargée en chaux éteinte. Une inspection par moyens spéléologiques réalisée en 2017 a permis de mettre en évidence que toute la section centrale non busée était parcourue par un vaste réseau de fissures traversant le parement maçonné. Ces anomalies favorisent le drainage du terril mais également les arrivées de chaux en quantité provenant de la poudre de carbonate de calcium qui était ajoutée en centrale thermique au charbon avant brûlage pour abattre les émanations de soufre dans les fumées de cheminées. Cette chaux, se retrouvant dans les cendres, est contenue dans les terrils et est à l'origine des dépôts blanchâtres résurgent par la canalisation Madame d'André.

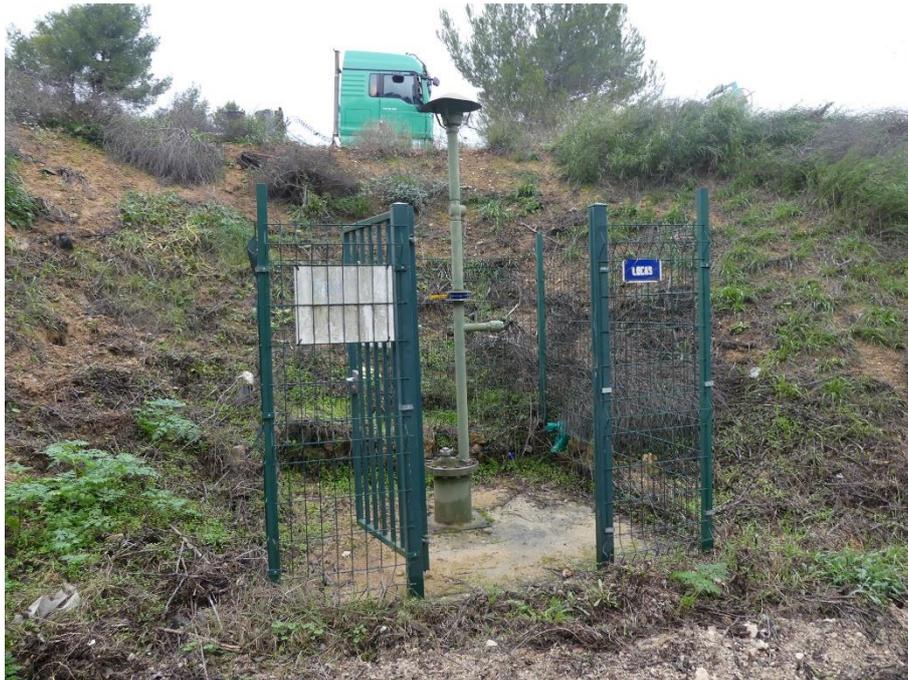
Illustration 12 : Évent gaz du puits Lecas, débroussaillé – Peypin (13).

L'entretien des ouvrages, en particulier leur débroussaillage, a été réalisé pour ceux qui le nécessitaient (cf. Illustration 12).

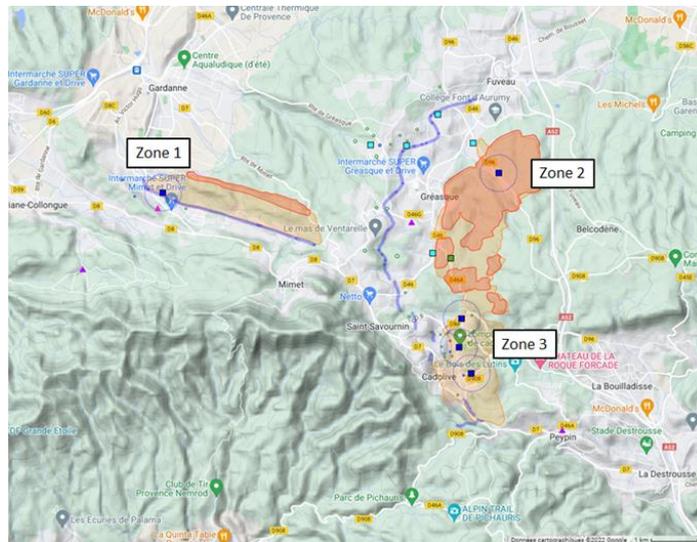
Illustration 13 : Zones surveillées par dispositif microsismique dans le bassin houiller de Provence (13).

Afin de pouvoir identifier un éventuel risque de rupture avec des effets en surface (affaissements) le plus tôt possible, et ainsi protéger au mieux les populations, l'État a répertorié les zones à enjeux les plus exposées aux risques d'effondrements souterrains dans le bassin houiller de Provence. Ces zones font depuis 2008 l'objet d'une surveillance microsismique afin de détecter les ruptures profondes (cf. Illustration 13).

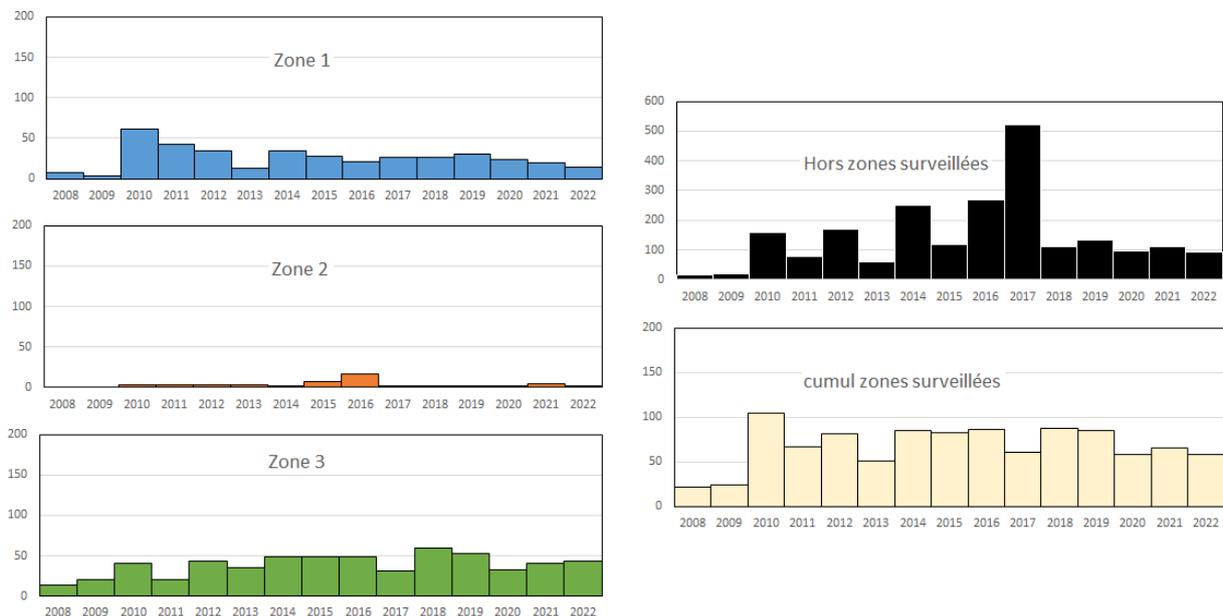
Illustration 14 : Évolution interannuelle de l'activité microsismique dans la bassin houiller de Provence. Zone 1 = secteur de Gardanne, Zone 2 = secteur de Fuveau, Zone 3 = secteur de Cadolive, Saint-Savournin, Peypin.

- 150 évènements ont été enregistrés par les 5 stations (contre 176 en 2021) ;
- 58 évènements sont localisés dans les zones de surveillance (contre 65 en 2021) ;
- 17 évènements dépassant le critère de vigilance et 1 évènement dépassant le critère d'alerte (sur énergie au capteur, le 4 avril) tous situés en zone 3. Aucun désordre en surface n'a été constaté.

Ainsi, grâce à la maîtrise du niveau de la nappe minière pendant toute l'année 2022 (cf. § 4.2.1.d), la sismicité générale s'est révélée être du même niveau qu'en 2021 (cf. Illustration 14). De même, l'activité sismique n'a que très peu évolué dans les zones surveillées. À noter qu'aucune crise sismique de l'ampleur de celles connues fin 2012 et fin 2014 n'a été constatée en 2022.

Conformément aux constats réalisés depuis plusieurs années, ce sont avant tout les secteurs situés en dehors du périmètre surveillé par l'instrumentation positionnée en forage qui se révèlent les plus actifs.

La sismicité semble toujours en relation avec l'existence probable d'une zone active de direction nord-ouest/sud-est située sous les anciens vides miniers. Ces résultats ne résultent donc pas de ruptures éventuelles de piliers dans la mine, ni d'effondrement souterrain de grande dimension.

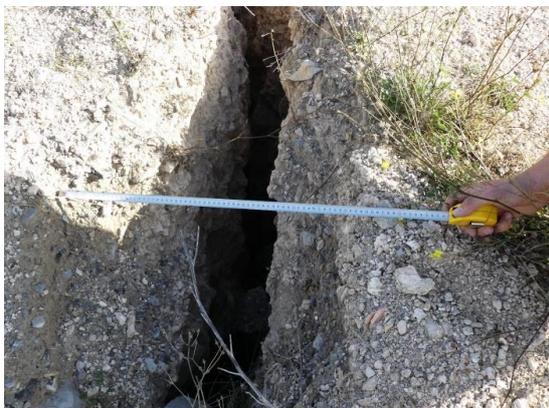
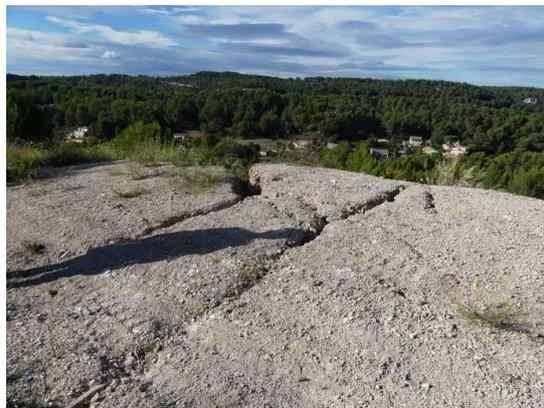
Illustration 15 : Suivi de l'évolution des fissures dans la banquette n°4 du terril du Grapon en attendant les travaux de mise en sécurité – Commune de Meyreuil (13).

Concernant le terril du Grapon, le phénomène de fissuration de la crête de la banquette n°4 a repris malgré de légers travaux réalisés début 2020 (cf. Illustration 15). L'évolution des fissures a été suivie lors des différentes visites spécifiques réalisées au cours de l'année. Celles-ci continuent de progresser dans le sens de la pente et perpendiculairement, et leurs largeur et profondeur ont augmenté. Suite à une première consultation infructueuse, les travaux de mise en sécurité de la

banquette, prévus initialement en 2022, ont eu lieu au premier semestre 2023. Par ailleurs, comme chaque année, le réseau hydraulique a fait l'objet d'un nettoyage.

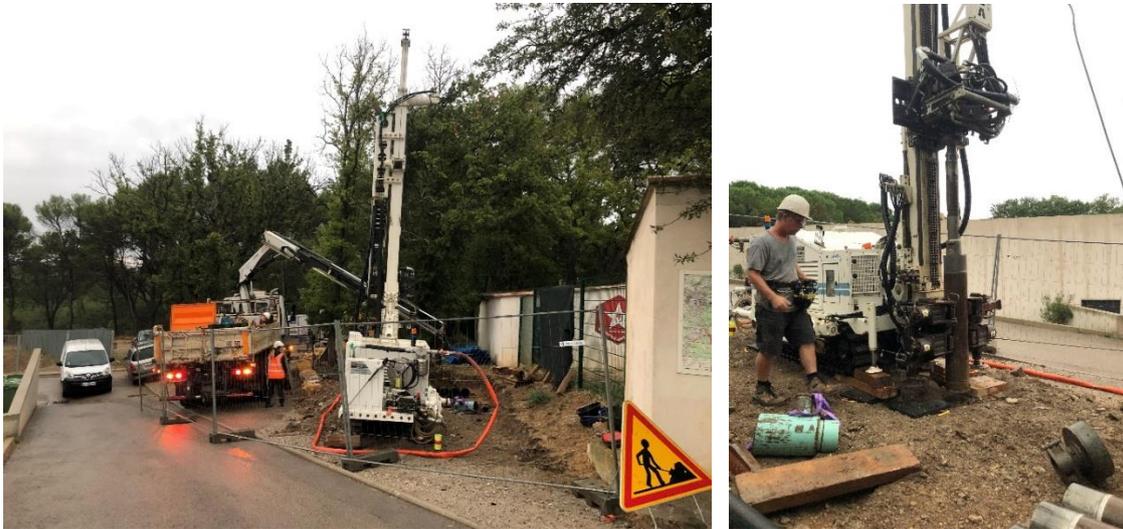
Illustration 16 : Station de forage sur le site du stade - Gréasque (13).

Les travaux de forage pour l'installation des sondes microsismiques ont été réalisés sous maîtrise d'œuvre de septembre à octobre 2022 (cf. Illustration 16). Chaque station microsismique est composée de 3 sondes microsismiques installées dans 3 forages de profondeur différente : 2 m, 20 m et 70 m. L'installation des sondes microsismiques en forages a été réalisée par l'INERIS en novembre 2022.

À noter, que lors de la réalisation du forage de 70 m sur le site du stade, celui-ci a dû être stoppé à 13 m de profondeur suite à la rencontre d'une cavité. Une inspection caméra a alors été réalisée, et a montré l'existence d'une descenderie non remblayée et fortement inclinée, de 1,8 m de hauteur pour 1,1 m de largeur, orientée NO/SE et passant entre le stade municipal et l'école primaire. Les caractéristiques de cet ouvrage ne correspondent à aucun des ouvrages miniers recensés sur le secteur (orientation, état). Les données ainsi collectées sur cet ouvrage ont été transmises à GEODERIS qui, sur demande de la DREAL, les a analysées pour statuer sur l'impact éventuel de cet ouvrage en termes d'alea (effondrement localisé) et de risque associé. Le forage de 70 m avorté a été mis en sécurité (équipement de la tête par tubage cimenté pour permettre d'éventuelles inspections ultérieures) et l'implantation des forages composant la station microsismique, a été décalée de 3 m au nord pour s'éloigner de la descenderie.

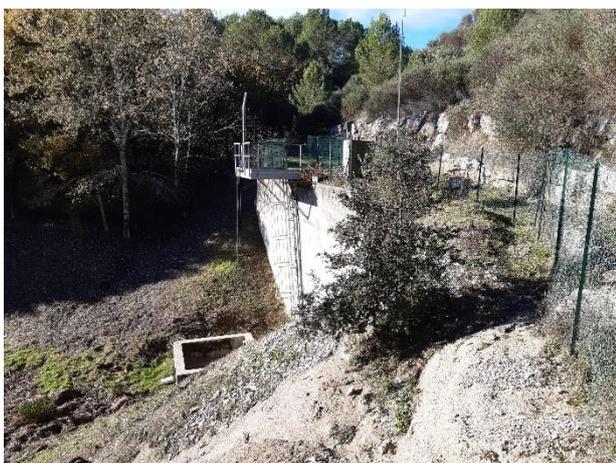
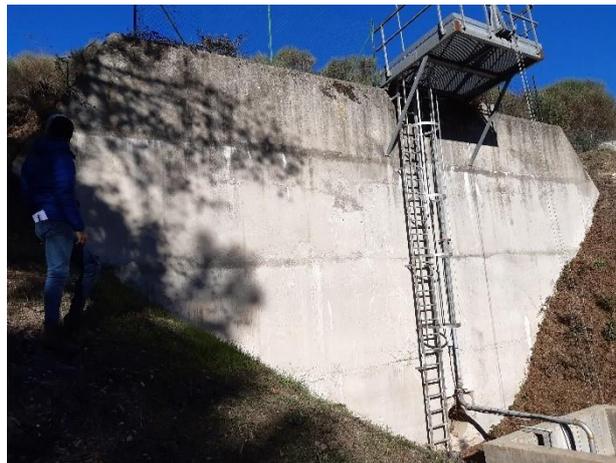
Illustration 17 : Vues du mur de soutènement, protégeant la station de pompage – Gardanne (13).

Le mouvement de basculement du mur de soutènement, constaté depuis une quinzaine d'années, et faisant l'objet de mesures automatiques depuis 2018, montre sur la totalité du suivi (2018-2022), un basculement de l'ordre de 3 mm/m. Cela correspond à environ 2 cm de surplomb additionnel observé en tête de mur. L'évolution est constante mais ne présente pas de signe d'accélération. Néanmoins, une étude de stabilité du mur de soutènement sera lancée en 2023 afin d'identifier les solutions de confortement du mur pour le stabiliser de manière pérenne (cf. § 4.2.3.f).

Le mur de soutènement protégeant la station de pompage des Sauvaires (cf. Illustration 17), présente depuis plusieurs années, des indices de mouvements, se traduisant par un basculement lent mais continu du mur. Une étude de stabilité du mur de soutènement sera lancée en 2023. Elle comprendra un diagnostic de stabilité et la définition de solutions de confortement du mur pour le stabiliser de manière pérenne. Cette prestation correspondra selon la classification des missions d'ingénierie géotechnique (norme NF P 94-500) aux phases G5 (diagnostic) et G2 (AVP).

- la station de relevage du bassin des Sauvaires fonctionne correctement. Néanmoins, le mur de soutènement qui la domine continue de prendre du faux-aplomb. Une étude géotechnique sera lancée en 2023 pour diagnostiquer l'origine des désordres et évaluer le niveau de risque encouru ;

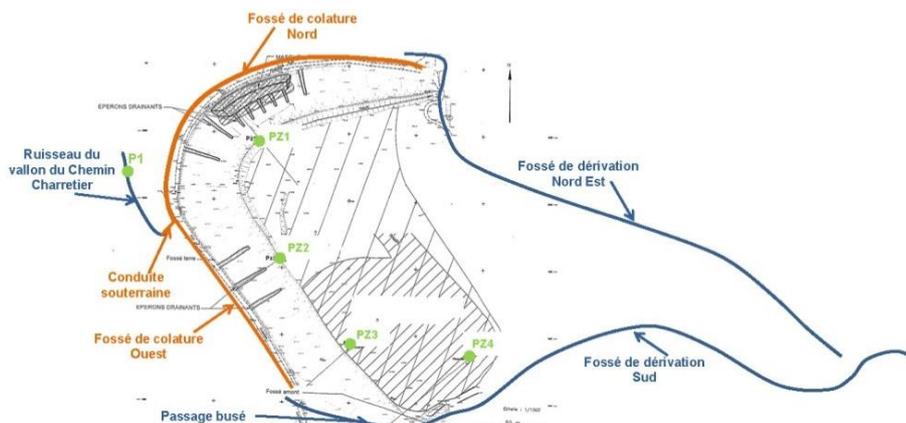
Illustration 18 : Implantation des piézomètres et des ouvrages hydrauliques surveillés du bassin Lenté - Fonsante - Tanneron (83).

Sur le site de l'ancienne mine de fluorine de Fonsante (commune de Tanneron - Var), le bassin de résidus de traitement du Lenté fait l'objet d'un suivi du niveau d'eau par l'intermédiaire de quatre piézomètres (cf. points désignés « PZ » sur l'illustration 18) avec enregistreurs automatiques.

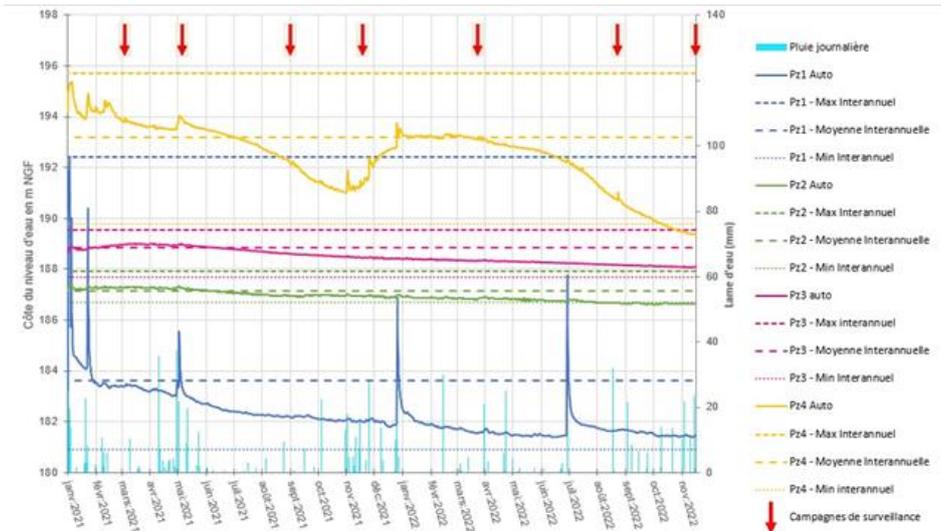
Illustration 19 : Suivi 2021-2022 des niveaux piézométriques du bassin Lenté - Fonsante - Tanneron (83).

Malgré quelques pics d'intempéries, la pluviométrie dans l'est du Var s'est révélée déficitaire sur le reste de l'année 2022. Les niveaux piézométriques ont nettement baissé en 2022 (notamment PZ4), avec une relative stabilisation au dernier trimestre, largement en dessous des valeurs maximales interannuelles (cf. Illustration 19). Ces résultats montrent que la mise en charge de la nappe à l'intérieur du dépôt n'est pas de nature à constituer une menace sur la stabilité des digues de contention.

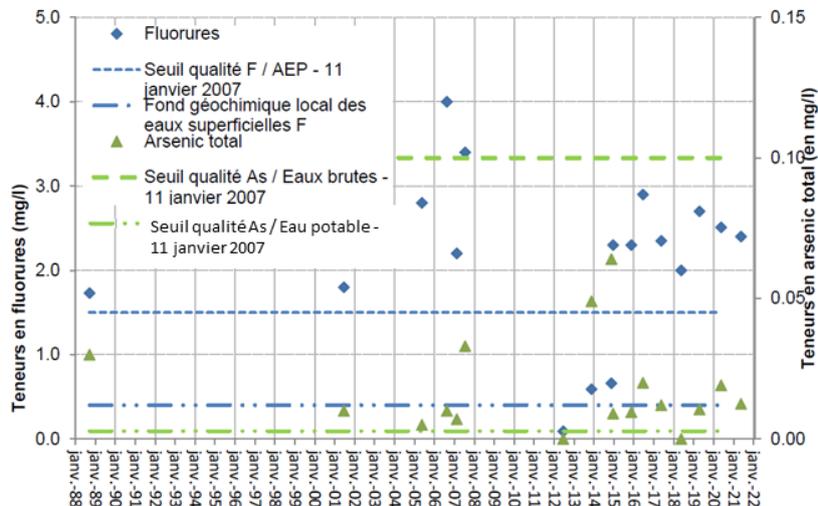
Illustration 20 : Analyse dans les eaux de surface - Point P1 - Fonsante - Tanneron (83).

Le prélèvement d'eau n'a pas pu être fait en 2022 à cause de la sécheresse. Pour rappel, les résultats des analyses de 2021 avaient mis en évidence les éléments suivants (cf. Illustration 20) :

- les eaux du ruisseau du Charretier présentent ponctuellement une signature traduisant un transfert d'éléments métalliques depuis les amas de résidus de traitement. Ce point n'est pas nouveau dans la mesure où les investigations menées par GEODERIS dans les années 2000 l'avaient déjà mis en évidence ;
- la contamination en fluorures reste toujours dans la même gamme de valeurs ;
- concernant l'arsenic total, la teneur mesurée est très proche de la limite réglementaire fixée pour des eaux potables (10 µg/L depuis 2007), ce qui montre le faible impact sur le cours d'eau.

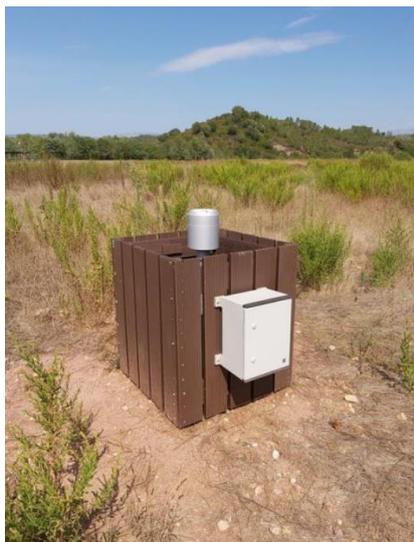
Illustration 21 : Pluviomètre enregistreur installé sur le dépôt du Lenté - Fonsante - Tanneron (83).

Le pluviomètre enregistreur installé sur le site est en bon état (cf. Illustration 21).

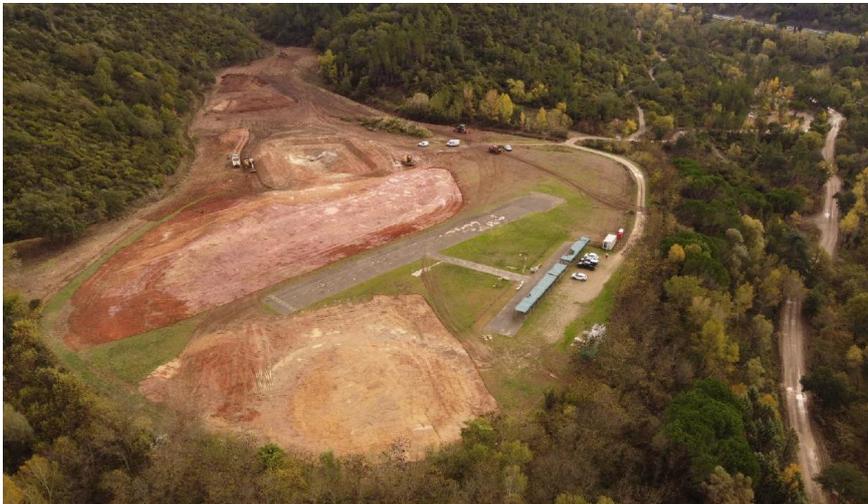
Illustration 22 : Vue du dépôt du Lenté opération de décroulage du revêtement de la piste circulaire et création d'une cellule de stockage de produits de curages de fossés, novembre 2022 – Tanneron (83).

- terrassement divers : création d'une cellule de stockage temporaire de produits de curages de fossés, décroulage du revêtement de la piste circulaire et décapage de la terre végétale, reprofilage et création d'un dôme par terrassements en déblais/remblai, rechargement d'une zone d'érosion de la digue (cf. Illustration 22) ;
- restauration des réseaux de fossés externes du dépôt du Lenté ;
- début de la création du réseau de fossés internes (caniveaux béton en surface de dépôt et descentes d'eau rejoignant les fossés externes).

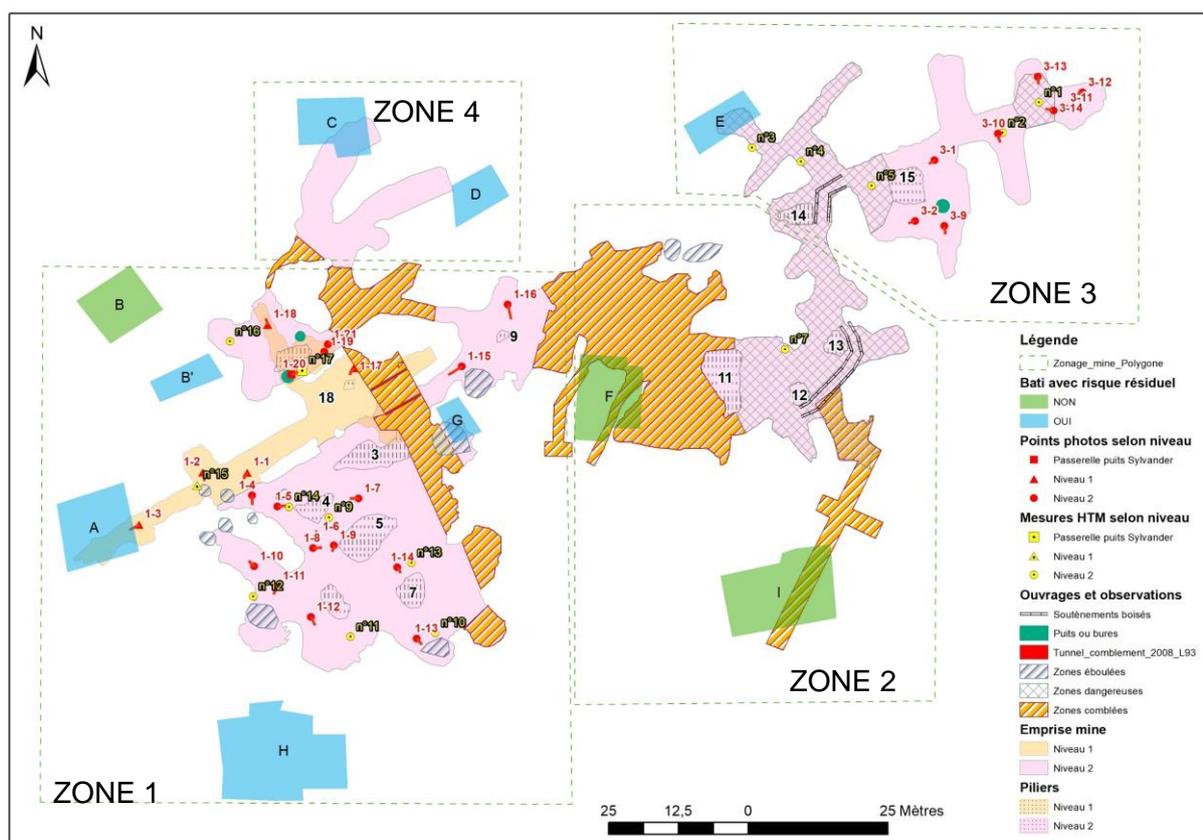
Illustration 23 : Cartographie des zones définies sur l'ancienne mine des Camoins – Marseille (13).

L'ancienne mine de soufre des Camoins, située dans le 11^{ème} arrondissement de Marseille, fait l'objet d'un protocole de surveillance par le fond depuis 2012 pour suivre l'évolution des désordres et détecter d'éventuelles dégradations supplémentaires (cf. Illustration 23). Les points de contrôle en souterrain se répartissent selon 3 secteurs distincts (zones 1 à 3 d'ouest en est) accessibles via deux puits (Syvander et Delmas).

Un quatrième secteur, nommé zone 4, non accessible depuis les travaux de comblement, doit faire l'objet de travaux pour la réalisation de forages de contrôle (cf. § 4.4.2).

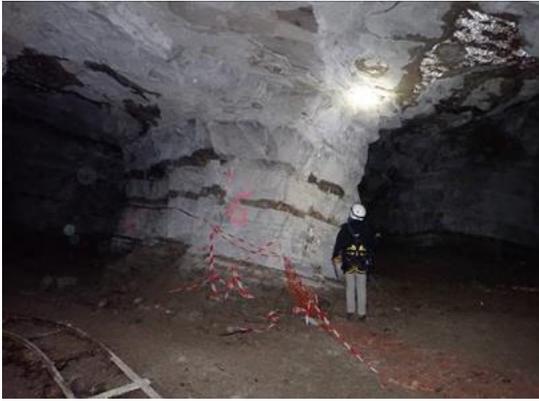
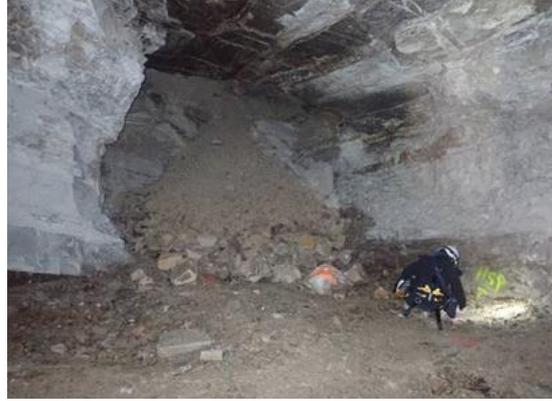
Illustration 24 : Pilier en bon état (photo de gauche), secteur effondré avec écoulement argileux (photo de droite - Marseille (13)).

Concernant la zone 1, en dehors de quelques chutes de blocs sporadiques, elle reste globalement saine (cf. Illustration 24), avec des phénomènes stabilisés qui ne montrent pas d'évolution d'une visite à l'autre (remplissage argileux, éboulements).

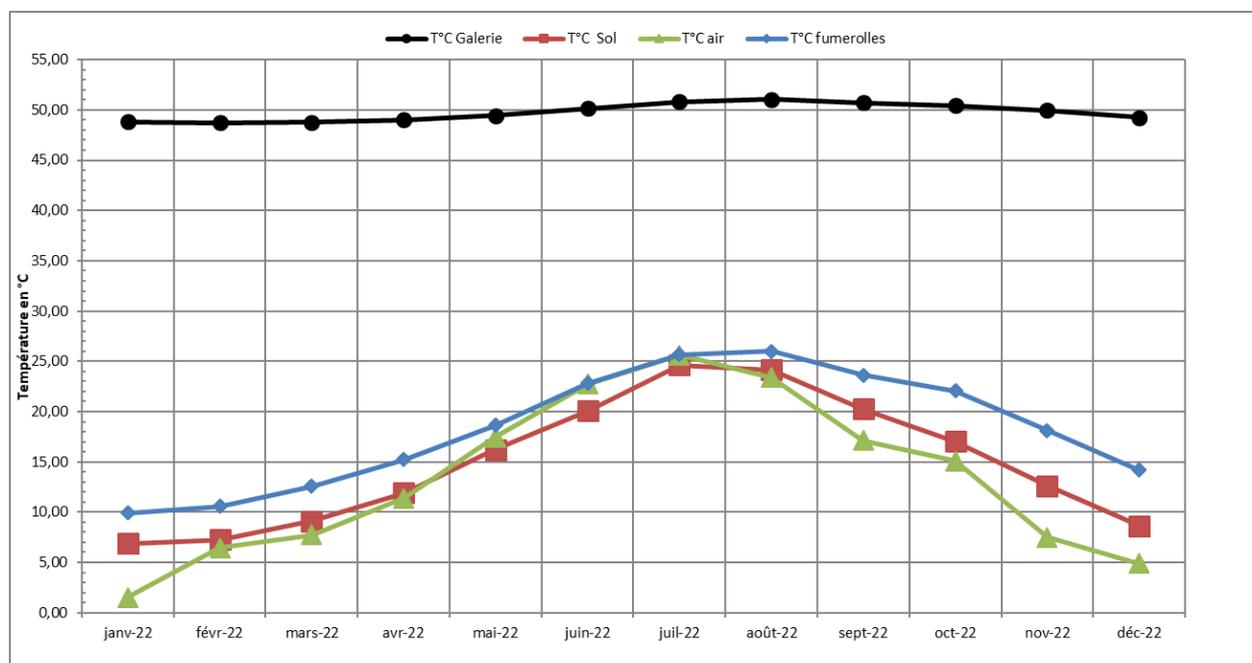
Illustration 25 : Bois d'Asson – Suivi des données de surveillance – Année 2022 – Saint-Maime (04).

- la surveillance permanente du site de Bois-d'Asson (04) a montré une température annuelle moyenne des gaz (18,3 °C) dans la gamme des valeurs de référence prescrites par GEODERIS. Cependant, pendant la période estivale, des dépassements continus, de la borne haute avec des pics inhabituels autour de 27 °C (contre 25 °C les années précédentes) ont été enregistrés. Les conditions de déclenchement d'une intervention sur site n'ont cependant pas été atteintes. Cette situation méritera un suivi renforcé en période estivale en 2023, ainsi qu'une réévaluation de la situation par GEODERIS ;

Cette situation méritera un suivi renforcé en période estivale en 2023, ainsi qu'une réévaluation de la situation par GEODERIS afin d'actualiser les gammes « normales » d'évolution des indicateurs et les actions à mettre en œuvre en cas de dérive.

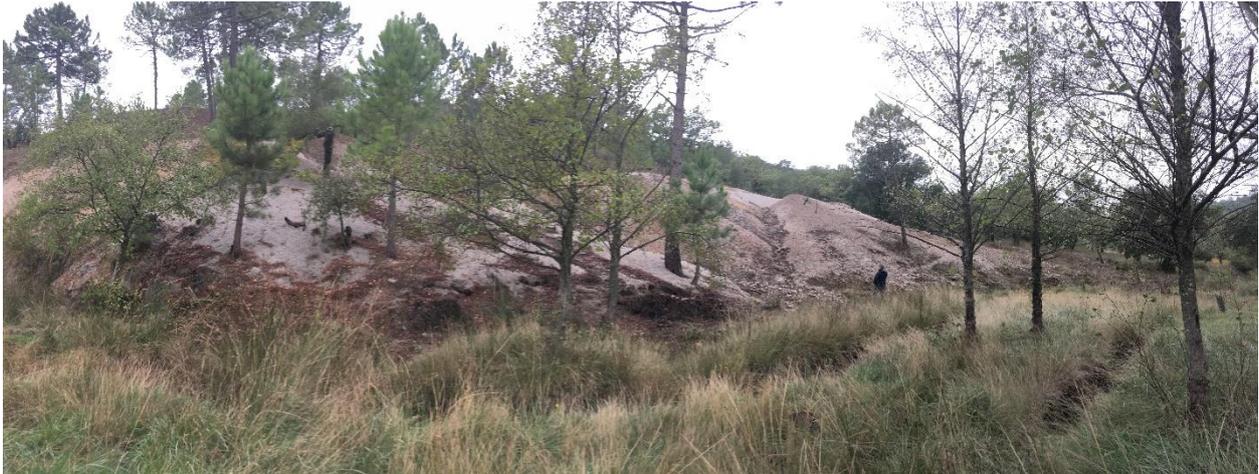
Illustration 26 : Vaucron – Exemple de dépôt de résidus à stabiliser – Vidauban (83).

Une consultation pour désigner un maître d'œuvre a été lancée en 2021. Il s'avère que la procédure n'est pas allée jusqu'à son terme dans la mesure où, pendant la phase d'appel d'offres, les services de l'État ont demandé au BRGM/DPSM de compléter le programme de travaux et d'attendre la présentation de l'étude pour relancer la consultation. Une réunion s'est tenue le 18 octobre 2022 pour la présentation de l'étude DDIE (secteur de Vaucron) aux communes de Vidauban et La Garde Freinet. Une seconde réunion en présence des propriétaires doit être organisée courant 2023. La consultation pourra être alors relancée.

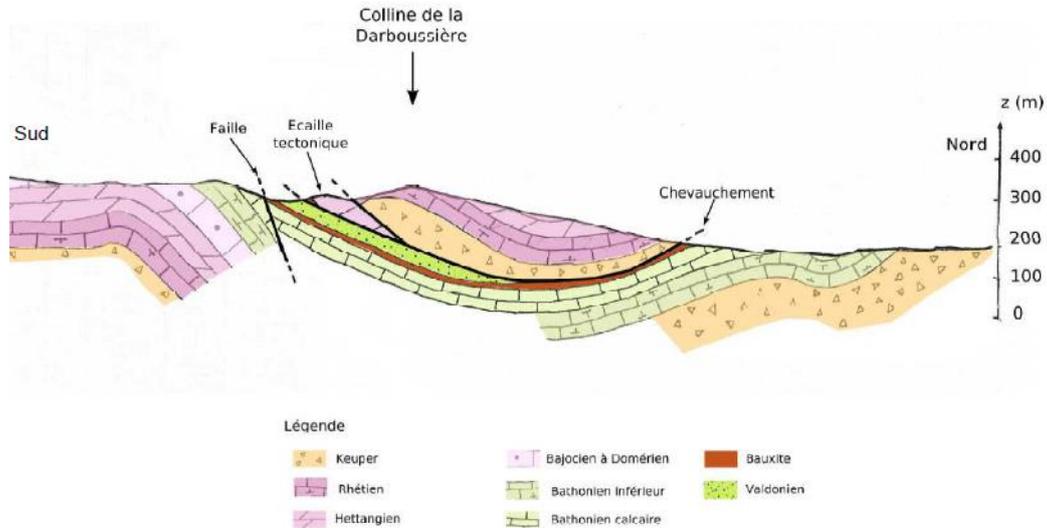
Illustration 27 : Coupe géologique au droit de la colline de la Darboussière – Le Thoronet (83).

Ce glissement est dû à la conjonction d'un contexte géologique défavorable (marnes jouant le rôle de « couche savon », cf. Illustration 27 et Illustration 28), de travaux de déviation de la route départementale, et à la fragilisation des terrains provoquée par l'exploitation minière.

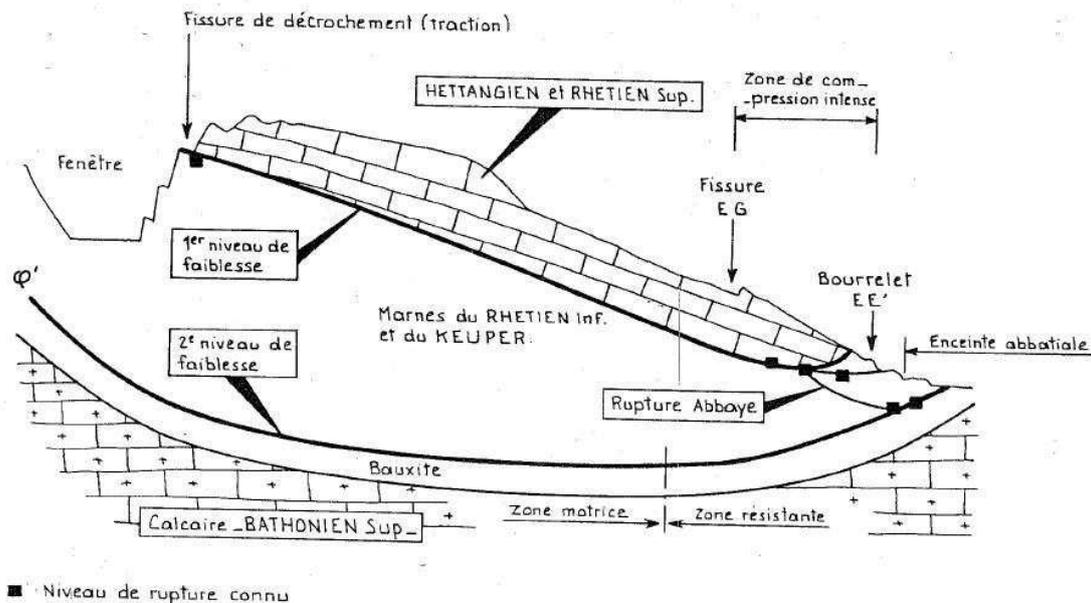
Illustration 28 : Coupe schématique des surfaces de glissements – Le Thoronet (83).

Pour fixer le glissement, un système efficace de drainage des eaux d'infiltration a été mis en place dès 1986 sur tout le versant Nord de la colline de la Darboussière. Il a permis de réduire progressivement l'amplitude et la vitesse de déplacement du glissement pour revenir progressivement à des mouvements du même ordre de grandeur que ceux qui préexistaient avant l'exploitation minière et les travaux routiers qui ont déstabilisé le flanc Nord de la colline de la Darboussière.
