## MOUVEMENT DE TERRAIN

### Analyse du phénomène

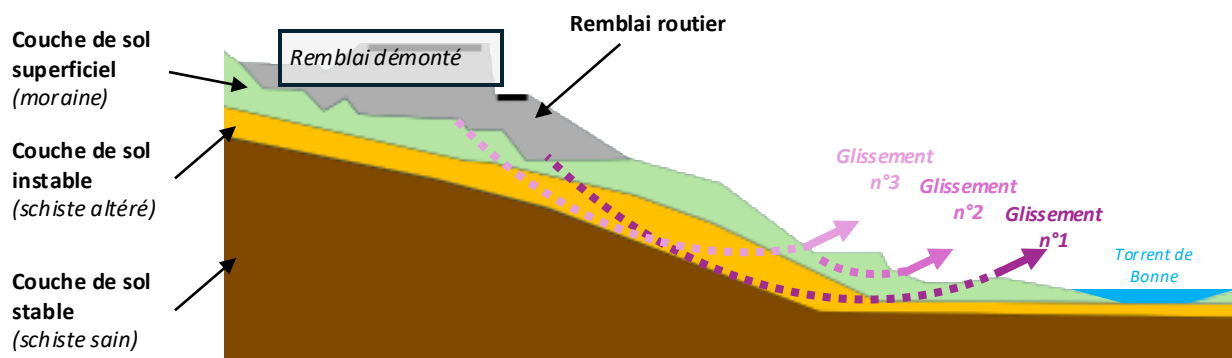
L'instrumentation mise en place a permis de conclure à la présence de 3 glissements en cascade sur le site. Ces glissements partent des berges du torrent de Bonne et se développent dans une couche de sol instable de schiste altéré.

Sur la base de l'analyse du phénomène, la DREAL a initié les études pour définir le programme de confortement. Celles-ci devraient être finalisées au début du printemps 2026.
