Restauration de la continuité piscicole sur les Sorgues

Club Infrastructures et Biodiversité 2022

18 octobre 2022 à Mormoiron (84)

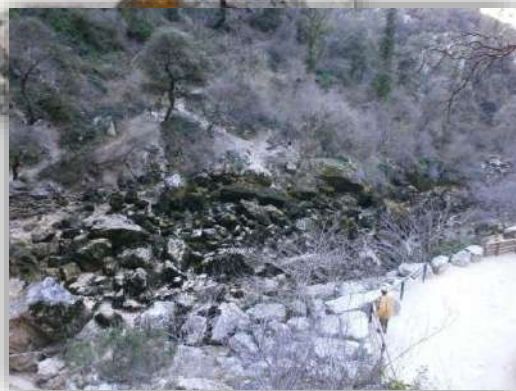
Etiage :
3-5 m³/s

La Fontaine de Vaucluse
non déversante ($Q < 22 \text{ m}^3/\text{s}$)

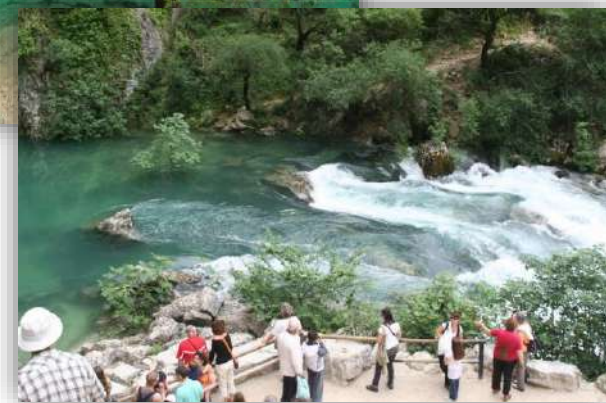
Débit moyen :
18 m³/s

La Fontaine de Vaucluse
déversante ($Q > 22 \text{ m}^3/\text{s}$)

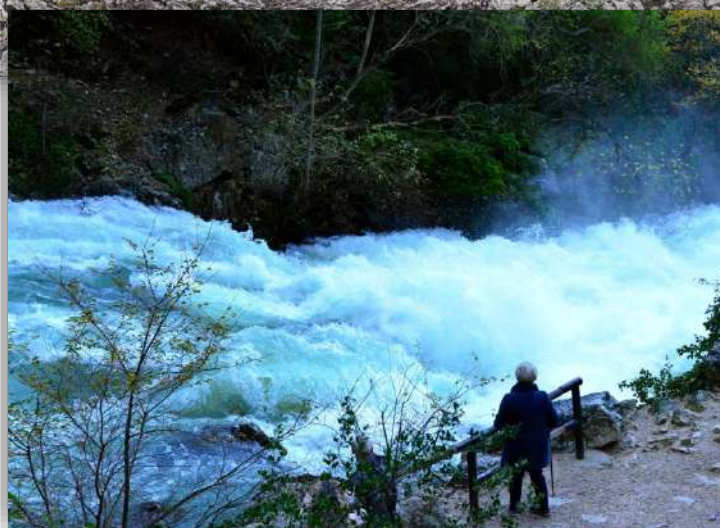
Crues :

65 m³/s occurrence 5 ans

74 m³/s occurrence 10 ans

100* m³/s occurrence 100 ans

La Fontaine de Vaucluse
en crue
(ici 80 m³/s ; dec. 2019)

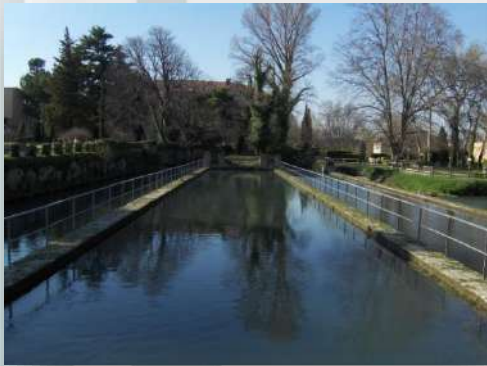
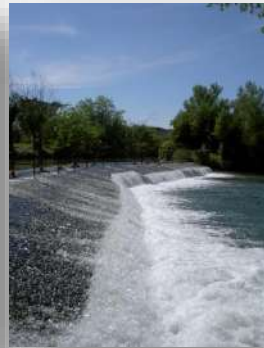
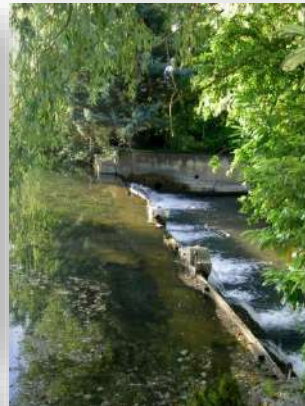
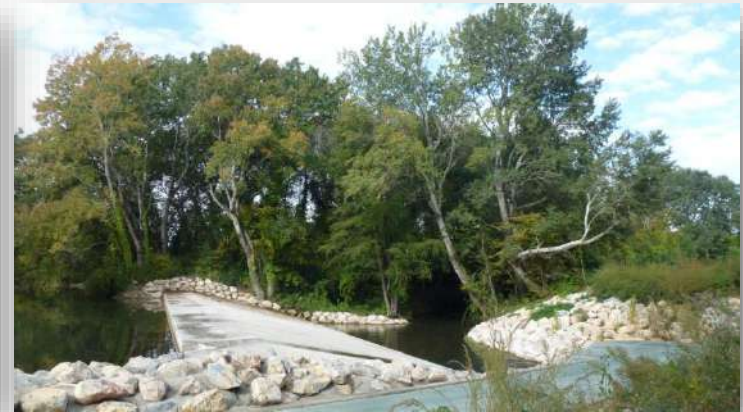
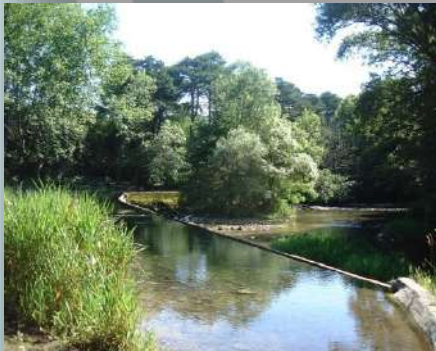
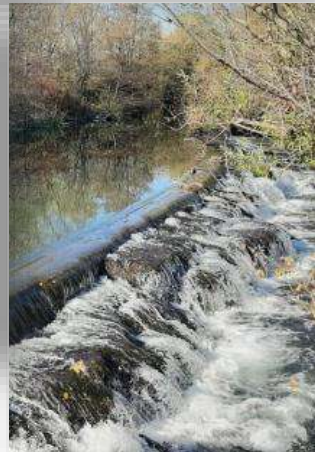
L'eau répartie dans tout le réseau grâce à des ouvrages

- ➔ Quelque soit le débit de la Fontaine de Vaucluse, l'ensemble du réseau des Sorgues est **alimenté en eau grâce à de nombreux barrages ou seuils...**

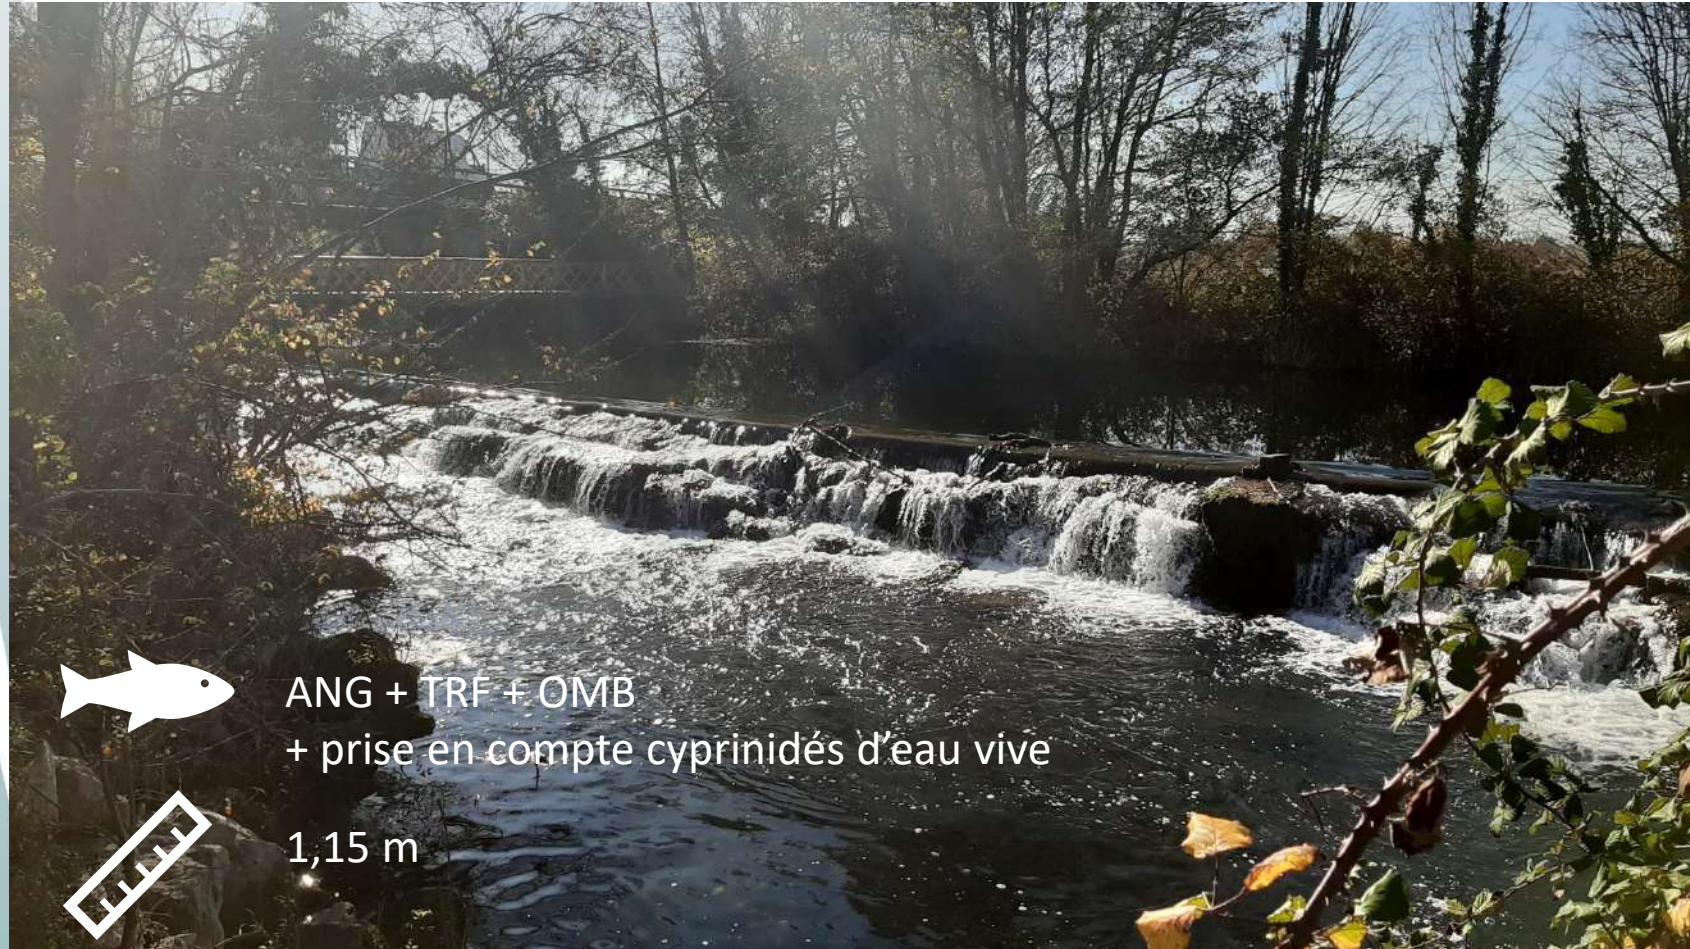
ZOOM SUR les passes à poissons d'Entraigues sur la Sorgue *Moulin des Toiles*

ANG + TRF + OMB
+ prise en compte cyprinidés d'eau vive

1,15 m

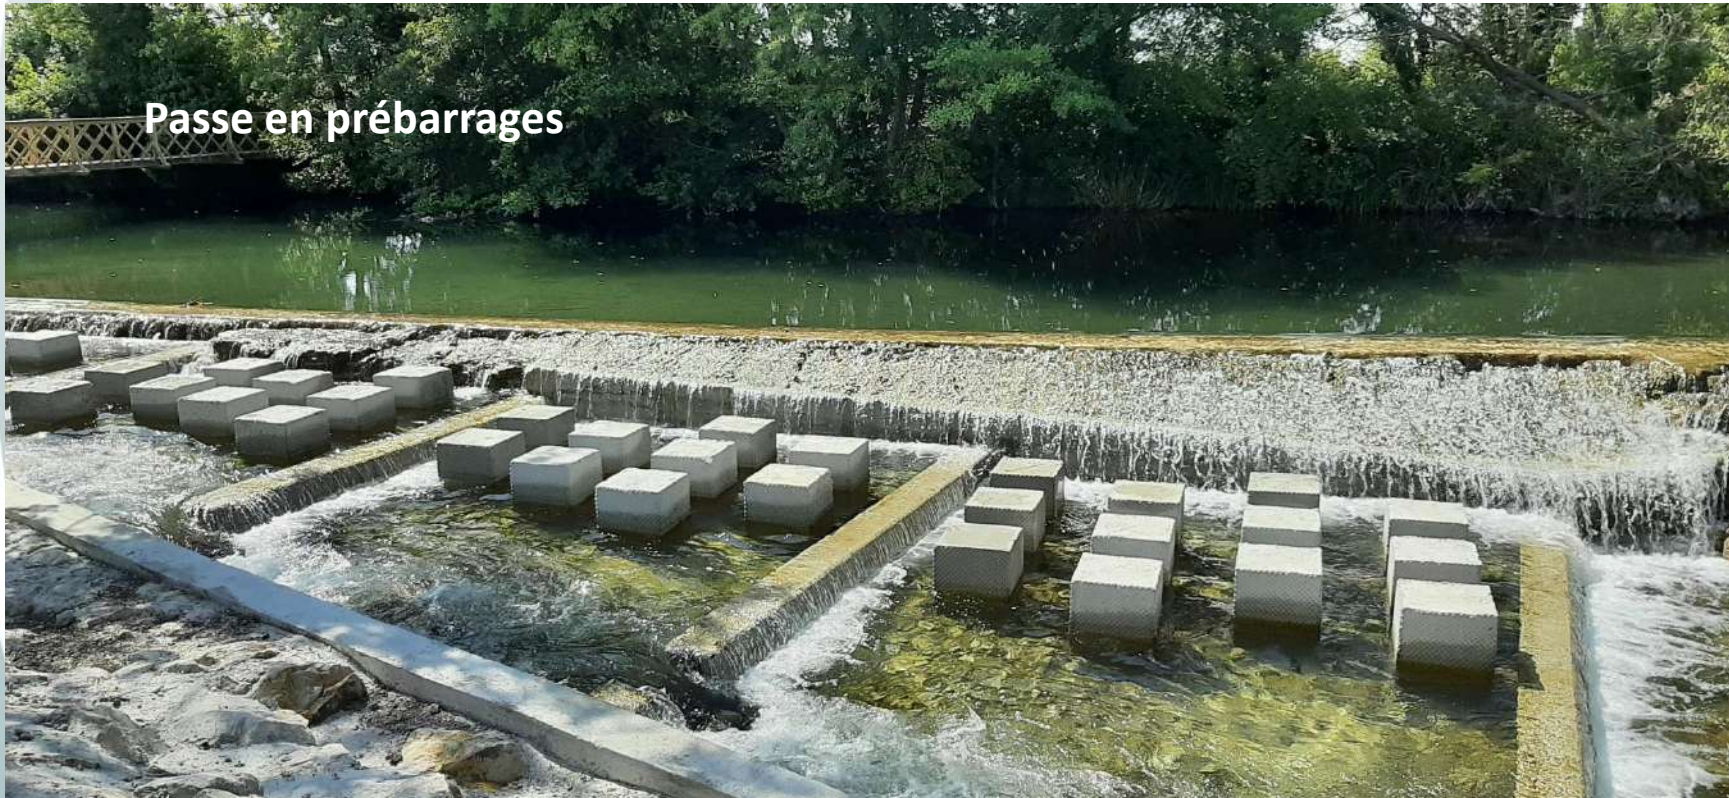
ZOOM SUR les passes à poissons d'Entraigues sur la Sorgue *Moulin des Toiles*

Passe en prébarrages

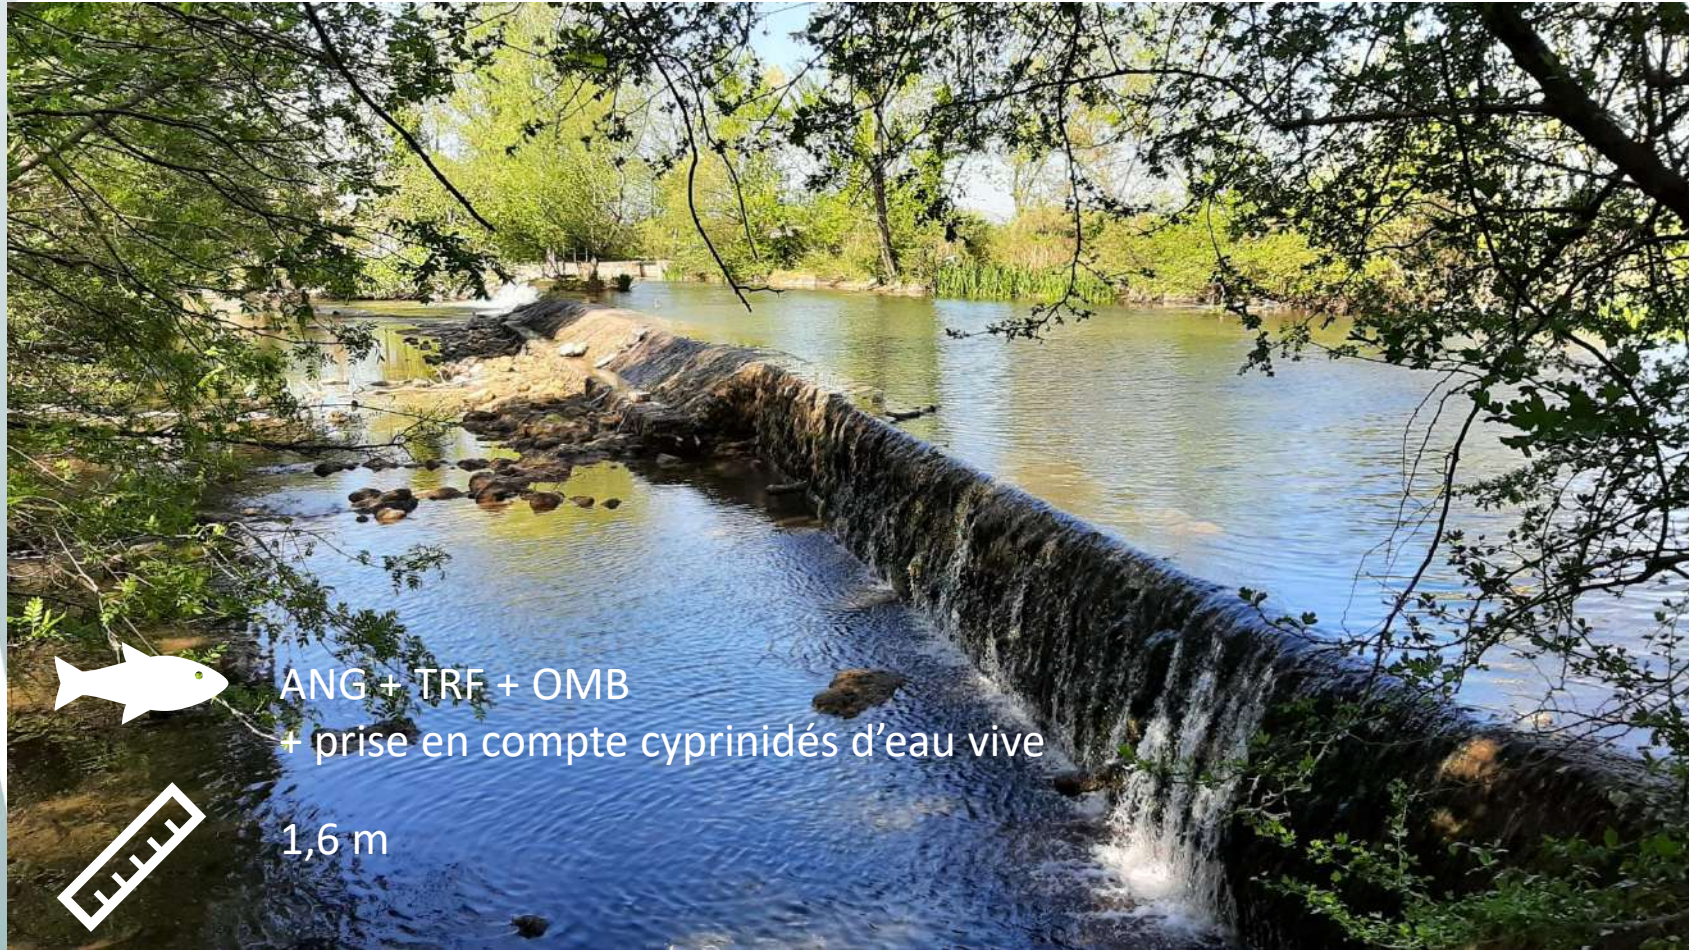
ZOOM SUR les passes à poissons d'Entraigues sur la Sorgue *Moulin Vieux*

ANG + TRF + OMB
+ prise en compte cyprinidés d'eau vive

1,6 m

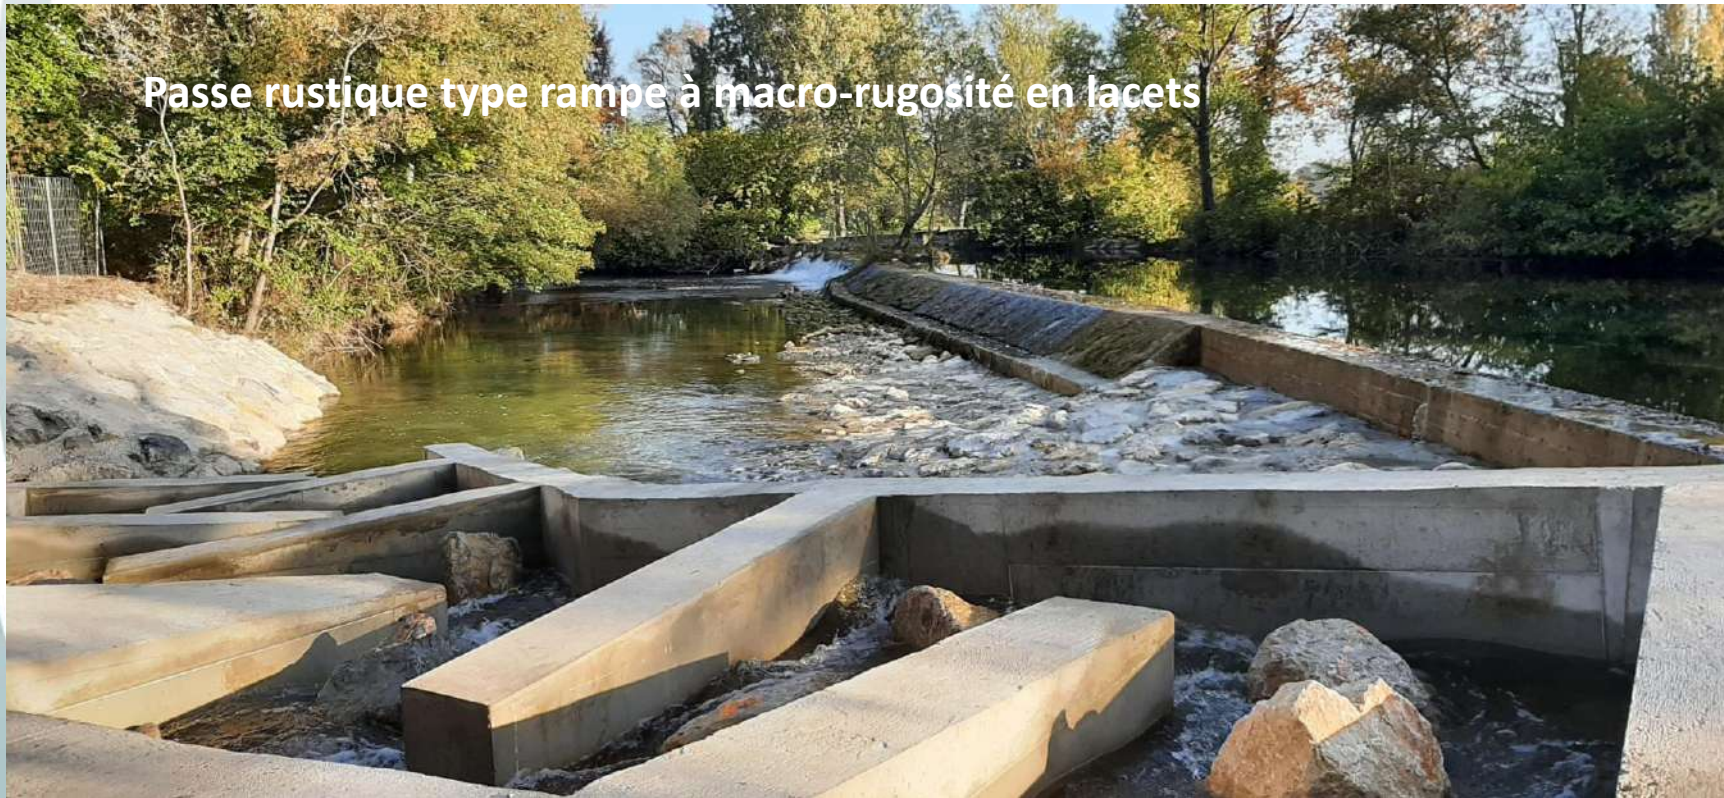
ZOOM SUR les passes à poissons d'Entraigues sur la Sorgue *Moulin Vieux*

Passé rustique type rampe à macro-rugosité en lacets

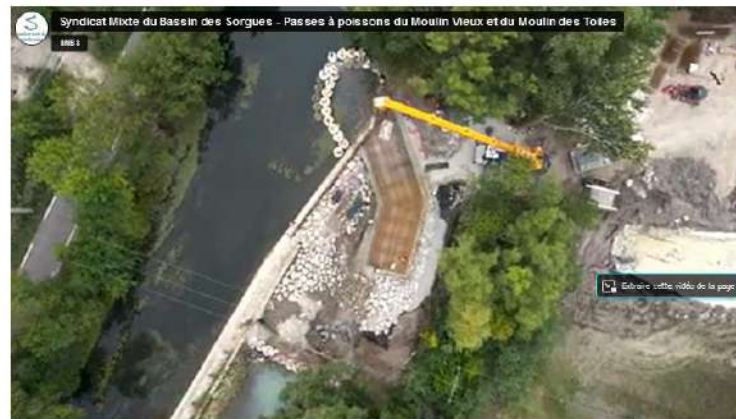
Chantiers de réalisations des passes à poissons sur les seuils du Moulin Vieux et du Moulin des Tolles (Entraigues sur la Sorgue)

An aerial photograph of a weir structure. Water is flowing from left to right over a series of concrete blocks arranged in three rows. The water is turbulent and white with foam as it passes over the blocks. The weir is bordered by stone walls on both sides. In the background, there are trees and a paved area with a metal gate.
