RAPPORT D'ÉTUDE

DEMANDE DE DEROGATION A LA PROTECTION DES ESPECES

*Travaux de réfection du pont du Riou Bourdou
Sur la commune de Savines-le-Lac (05)*

N° de Dossier : 21_DIRME_1_RIOUBOURDO

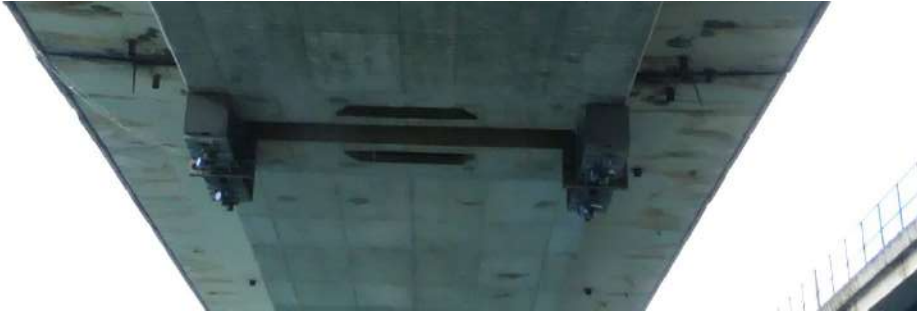
La particularité de l'ouvrage réside dans ses articulations en clé. Il compte quatre clés, comportant chacune deux articulations (articulation aval – côté Sud et articulation amont – côté Nord). Le pont possède donc 8 articulations.

Figure 6 : Photographie d'une clé et de ses deux articulations. Evinerude, juin 2021.

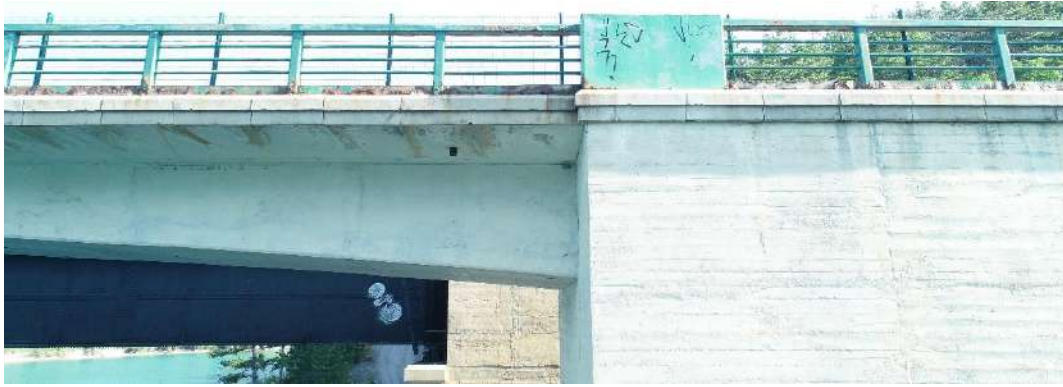
Figure 8 : Photographie de la culée côté Briançon.

Les culées de l'ouvrage s'apparentent à des culées remblayées sur fondations superficielles. Celles-ci sont principalement constituées d'un bloc en béton armé. Le tablier est encastré au niveau des culées.

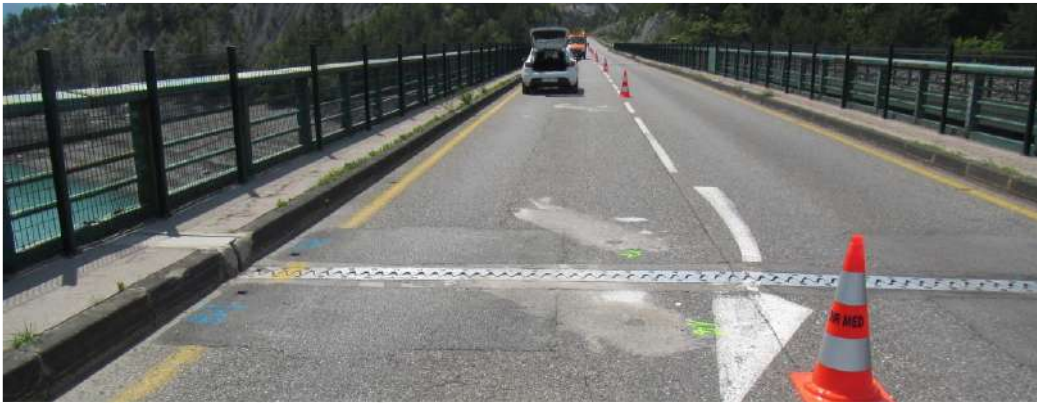
Figure 9 : Photographie du dessus du tablier.

L'ouvrage est équipé de joints de chaussée au niveau des extrémités des fléaux, à mi-travée au droit des clé (appelé également joint de dilatation).

L'ouvrage dispose également de dispositif de retenu ou « garde-corps » d'une hauteur de 1m05.

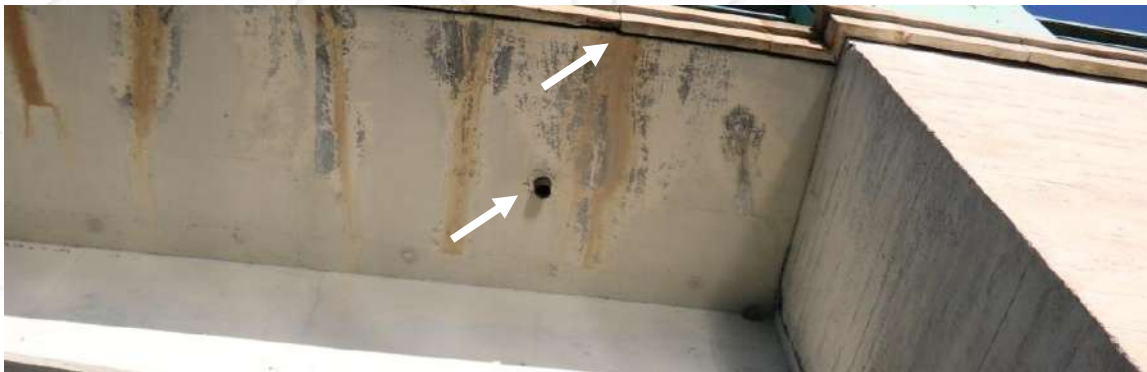
Des corniches sont présentes en rive. Ce sont des éléments préfabriqués en béton reliés à des contre-corniches, elles-mêmes scellées au moyen d'armatures passives dans le hourdis.

Figure 10 : Photographie de la corniche et système d'évacuation des eaux. GCP, 2021.

Les corniches présentent des éclats et de nombreux aciers apparents corrodés.

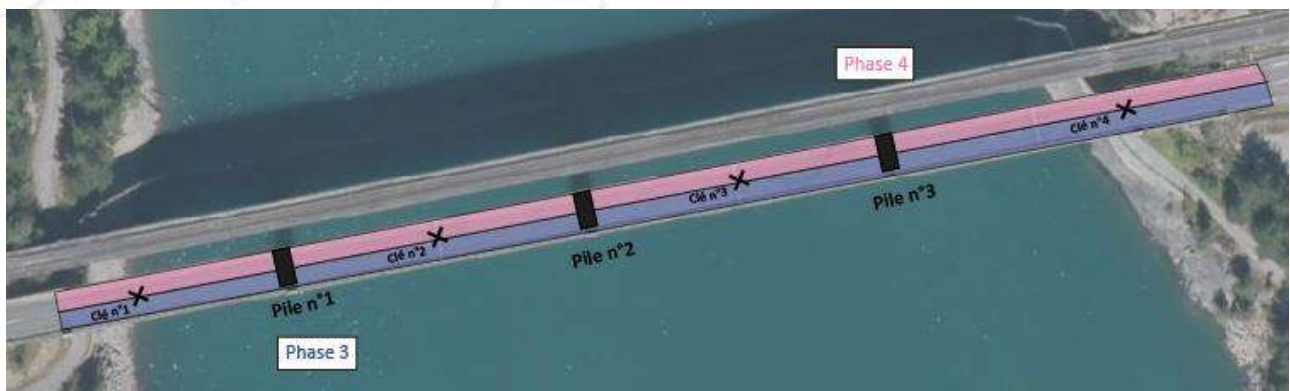
Figure 15 : Plan de phasage des travaux sur les superstructures.

- Phase 3 - Automne 2024 : Travaux sur les superstructures en façade Sud (aval)
- Phase 4 - Printemps 2025 : Travaux sur les superstructures en façade Nord (amont)

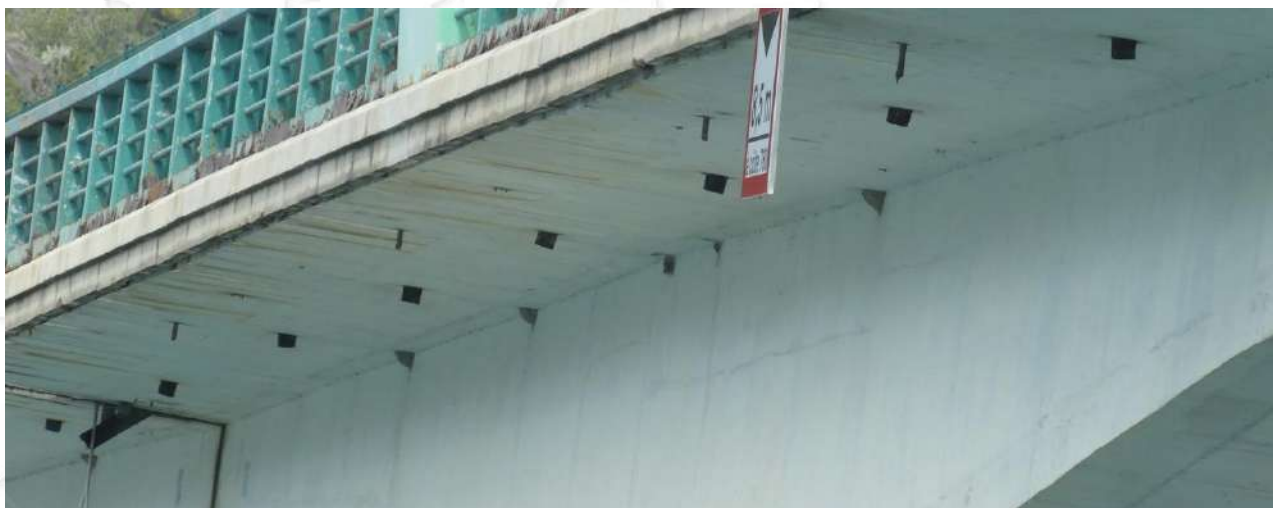
Une colonie d'une vingtaine de nid d'Hirondelle de fenêtre, est présente sur l'ouvrage du Riou Bourdou en face aval.

Figure 20 : Photographie des nids d'Hirondelle de fenêtre sur le pont du Riou Bourdou.

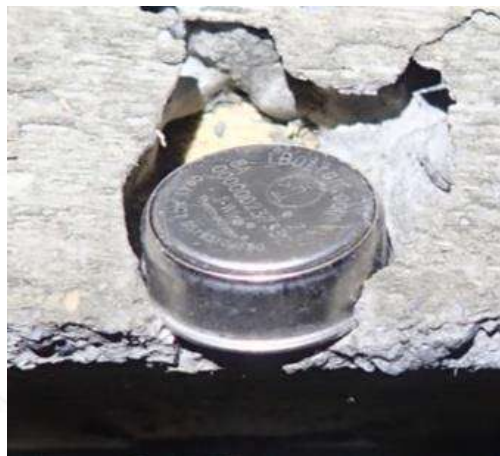
Figure 34: Thermo-bouton.

Matériel	Description
HOBO	Boîtier comportant 4 sondes au bout d'un câble de 15 m : *3 sondes mesurent la température *1 sonde mesure la température et l'hygrométrie
Thermo-bouton	Mesure la température. Dimension : 0,5 cm d'épaisseur et 1,5 cm de diamètre.

La disposition de différentes sondes utilisées (HOBO et Thermo-bouton) fut répartie comme suit : 1 sonde thermo-bouton par caisson excepté le caisson n° 2 où a été placé le HOBO (placé en novembre 2020) pour un total de 7 thermo-boutons et 1 HOBO. Pour obtenir une température exhaustive, les sondes ont été placées au niveau du plafond

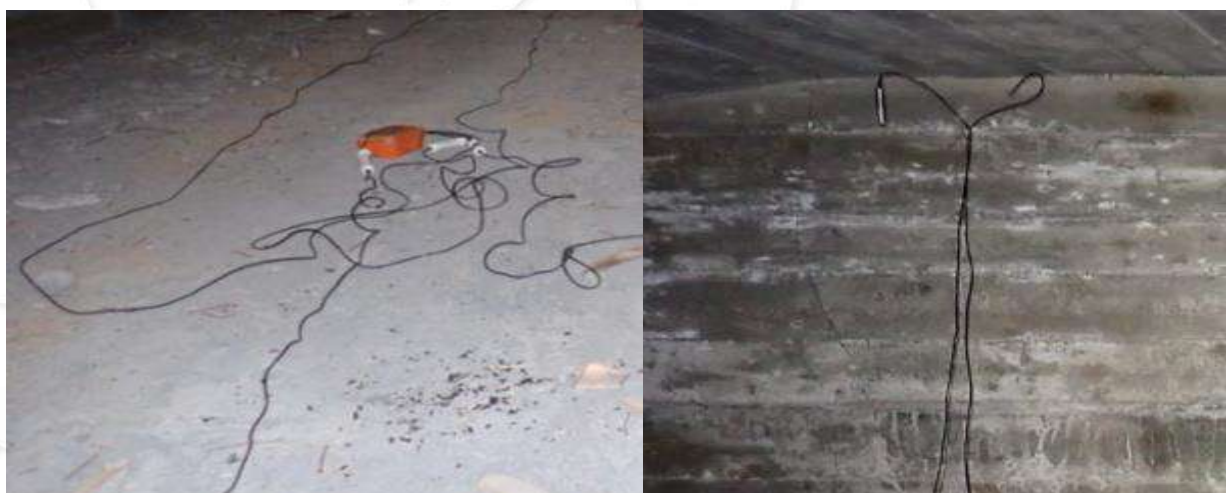
Figure 35 : Sondes installées dans le pont, à droite le boîtier HOBO et à gauche les sondes du HOBO.

La sonde HOBO ont été posée le **20/11/2020 dans le caisson 2** et les thermoboutons le **09/03/2021 dans tous les caissons** ; ces sondes devraient être retirées au printemps 2022 courant ainsi une période d'une année. Les données enregistrées ont été relevées le **18/06/2021** et le **02/09/2021**.

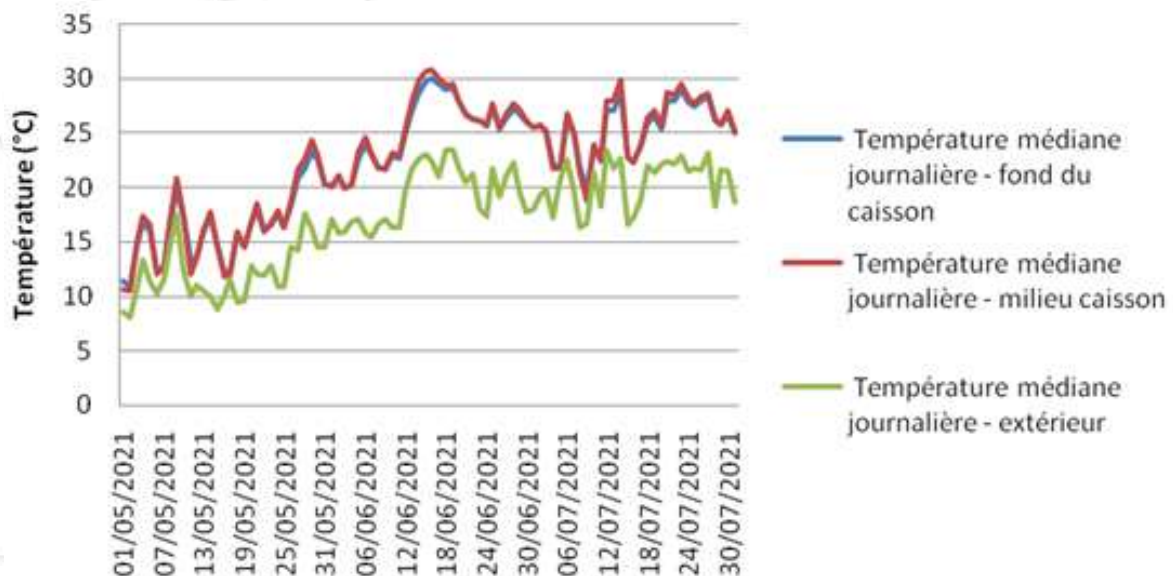
Pour la période de mise-bas, les mois de mai, juin et juillet ont été retenus pour couvrir les périodes biologiques du Petit et du Grand Murin.

Figure 47 : Graphique des températures médianes de mai à juillet 2021 dans le caisson 2 - pas de temps de 6 jours - données issues du HOBO.

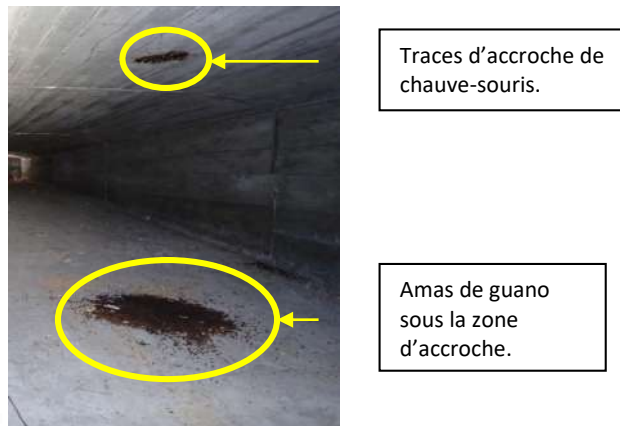
Lors de la visite des différents caissons, plusieurs indices de présence ont été observés : traces de frottement d'urine, amas important de guano, pupes de nyctéribies (parasite hématophage exclusif des chauves-souris).

Figure 50 : Indice de présence indirecte de présence de Chiroptères dans un caisson du pont de Riou-Bourdou.

Ces indices peuvent témoigner d'une activité forte et/ou ancienne des chauves-souris dans caissons. En effet, ils pourraient provenir d'un important nombre d'individus ayant fréquenté le caisson sur une courte période ou de seulement quelques individus ayant fréquenté le caisson durant plusieurs années. Cependant, du guano frais reconnaissable par sa couleur noire et son aspect brillant, de taille variable, a été trouvé dans tous les caissons lors des différents passages réalisés en 2021.

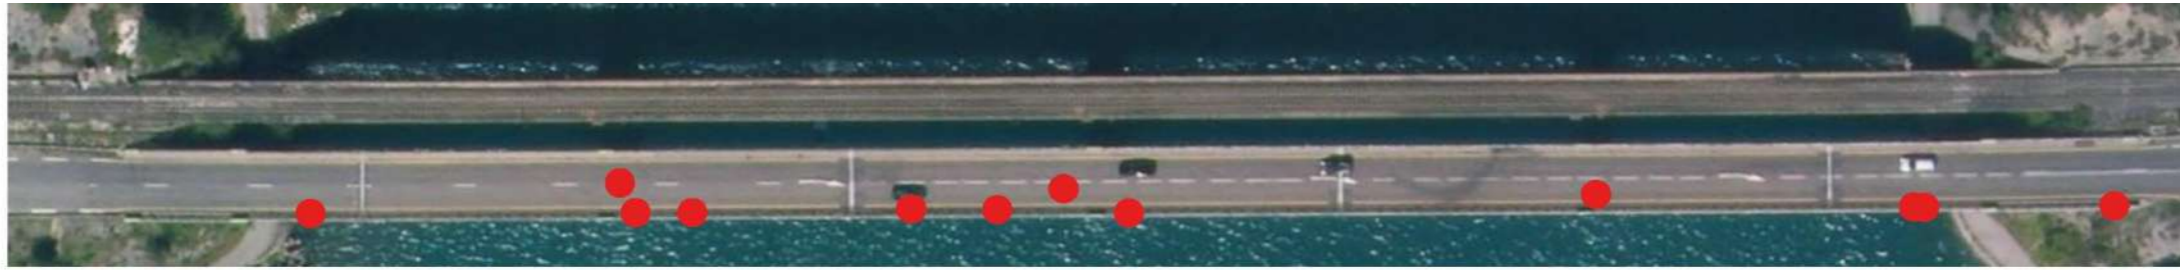
Figure 54 : Localisation des nids d'Hirondelle de fenêtre sur le pont de Riou Bourdou.

- Sur le pont du Riou Bourdou :
 - les nids sont tous situés sur la façade Sud du pont ;
 - les nids sont principalement situés au niveau des encorbellements ;
 - les nids sont majoritairement localisés dans la moitié Est du pont.
- Sur l'ouvrage SNCF :
 - Les nids sont situés sous l'encorbellement en façade Nord de l'ouvrage ;
 - Certains nids sont situés au niveau des piles du pont.

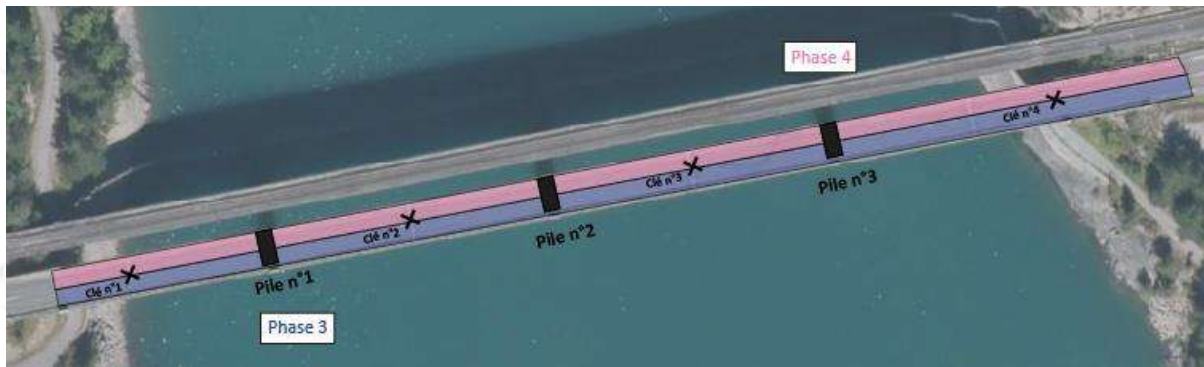
Figure 71 : Plan de phasage des travaux sur les superstructures.

Les travaux sur les superstructures se dérouleront sur deux phases.

En phase 4, soit au printemps 2025, l'opération sera répétée en façade Nord, façade la moins attractive pour les hirondelles.

Tableau 25 : Phasage des travaux sur les superstructures.

Phase	Période	Description
Réfection des superstructures		
Phase 3	Automne 2024	Intervention, en façade sud, sur un sens de circulation sur toute la longueur de l'ouvrage sous alternat. 20 août au 30 novembre
Phase 4	Printemps 2025	Intervention, en façade Nord, sur l'autre sens de circulation sous alternat. 20 mars au 30 juin

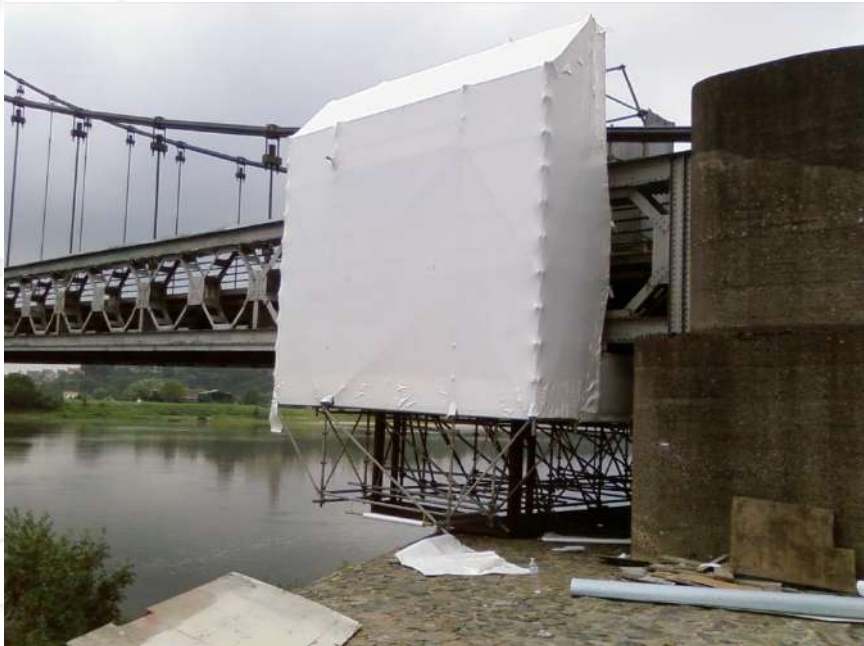
<p><i>Figure 77 : Exemple de bâche thermosoudée sur un échafaudage suspendu.</i></p> <p>Gestion des eaux usées de chantier</p> <p>L'entreprise en charge des travaux raccordera les sanitaires de chantier au réseau eaux usées existant ou à défaut mettra en place un dispositif de stockage des eaux usées pour traitement externe.</p>

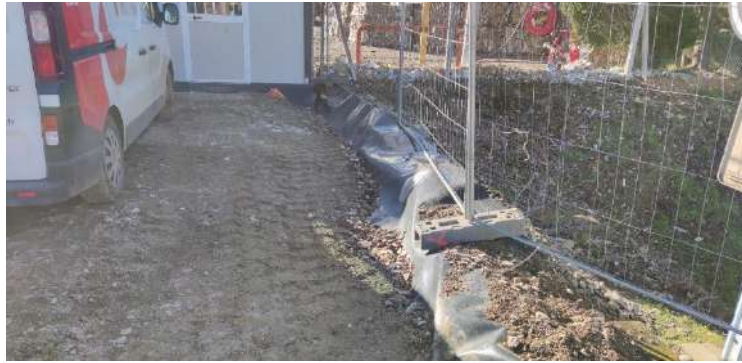
Figure 78 : Exemple d'aire étanche.

L'entreprise titulaire du marché veillera à ce que les zones de stockages de déchets, matériaux, engins, s'implantent sur une aire étanche grâce à la mise en place d'une géomembrane et de merlonnets périphériques, en accord avec la NRE.

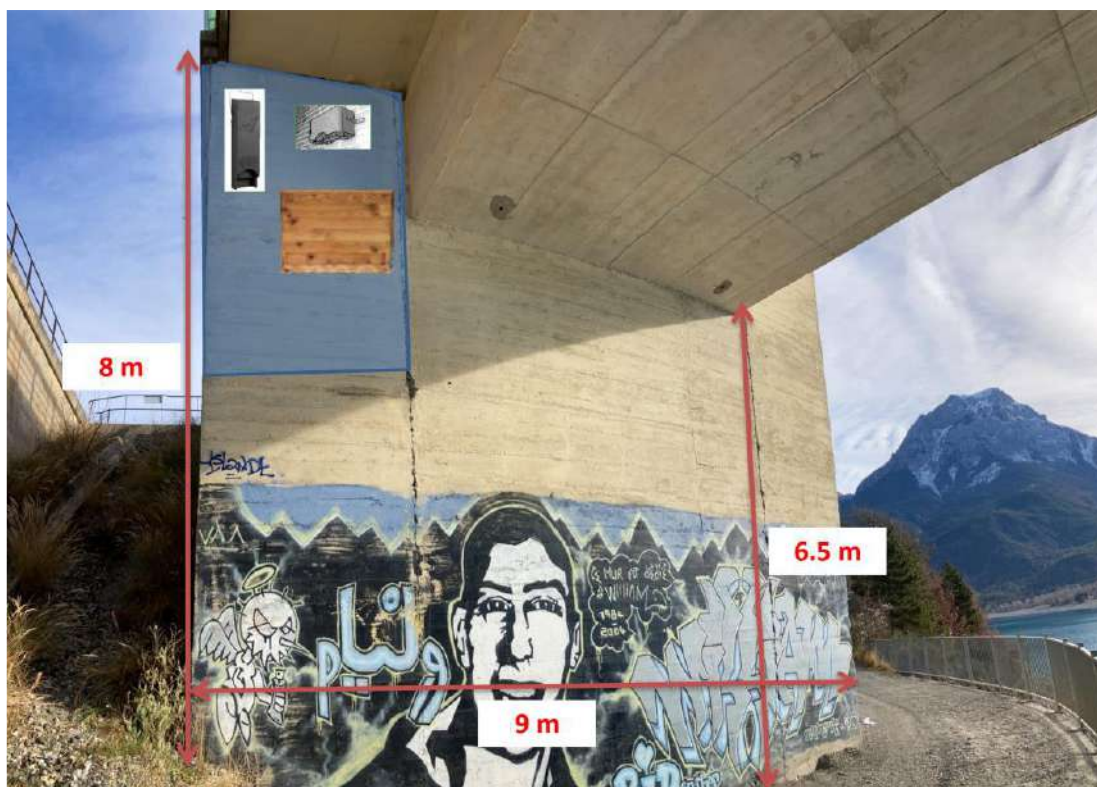
Figure 79 : Proposition d'installation de 3 nichoirs sur le pont Riou Bourdou, face intérieure de la culée Est et Ouest. Les flèches rouges représentent les dimensions du pont. La bande bleue représente la zone envisagée pour l'installation de 3 nichoirs.

Localisation présumée	<p>Les schémas suivants représentent les possibilités d'installations de nichoirs sur l'une des culées du pont.</p> <p>Il est préconisé pour les nichoirs en bois les essences ; acacia et châtaignier pour une plus grande durabilité allant jusqu'à 50 ans. Une vigilance est également à apporter au système de fixation des nichoirs idéalement en inox afin d'assurer une plus grande résistance aux intempéries et temporelle.</p>		
Délai d'exécution	Après les travaux		
Période de réalisation	-		
Coût	<p>Achat : 540 € HT Location nacelle négative : environ 850 € / jour * 1 Conducteur de nacelle : environ 400 € / jour * 1 Chiroptérologue : 600 € / jour * 1 Achat et pose des nichoirs : 2 390 € HT Suivi : 18 610 € HT pour 5 ans Total : 21 000 € HT comprenant achat, pose (avec nacelle) et suivi pendant 5 ans des nichoirs.</p>

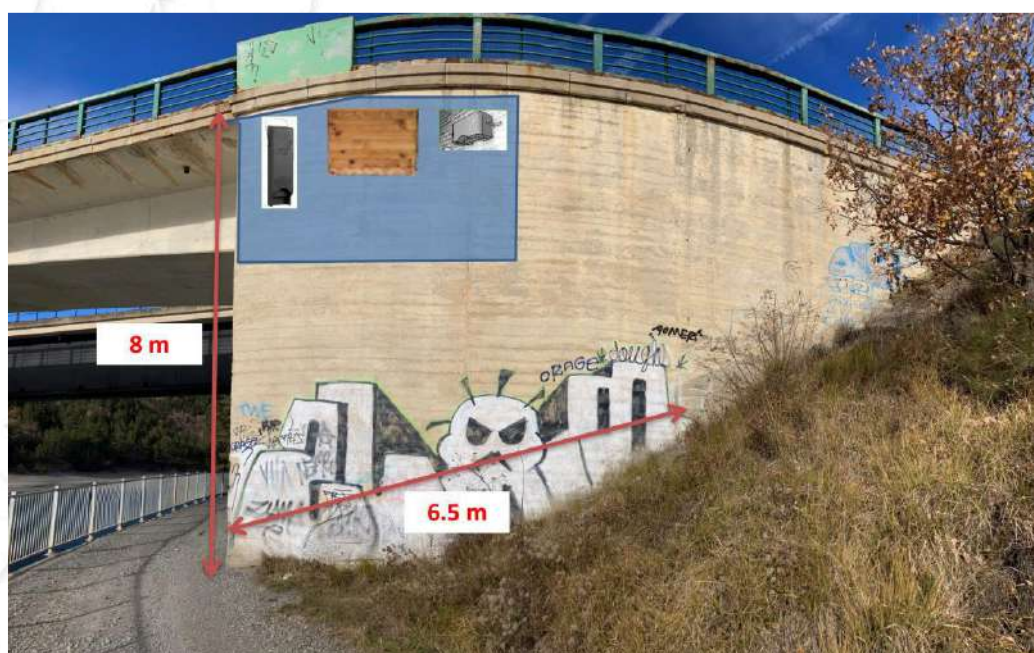
Figure 80 : Proposition d'installation de nichoirs sur le pont Riou Bourdou, face SUD de la culée. Les flèches rouges représentent les dimensions du pont. La bande bleue représente la zone envisagée pour l'installation de 3 nichoirs.

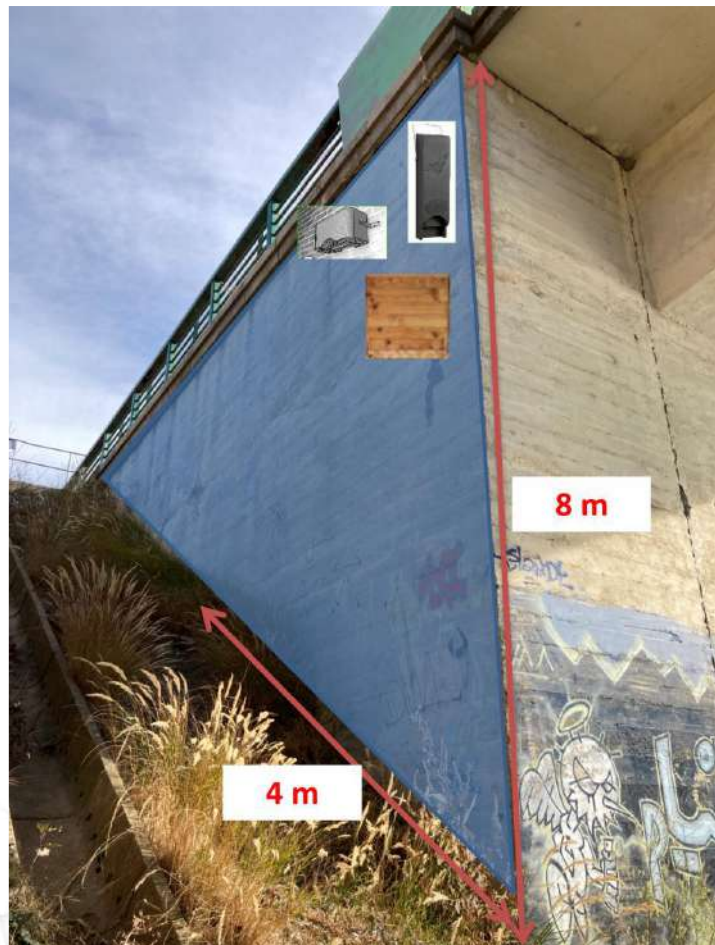
Figure 81 : Proposition d'installation de nichoirs sur le pont Riou Bourdou, face NORD de la culée. Les flèches rouges représentent les dimensions du pont. La bande bleue représente la zone envisagée pour l'installation de 3 nichoirs.

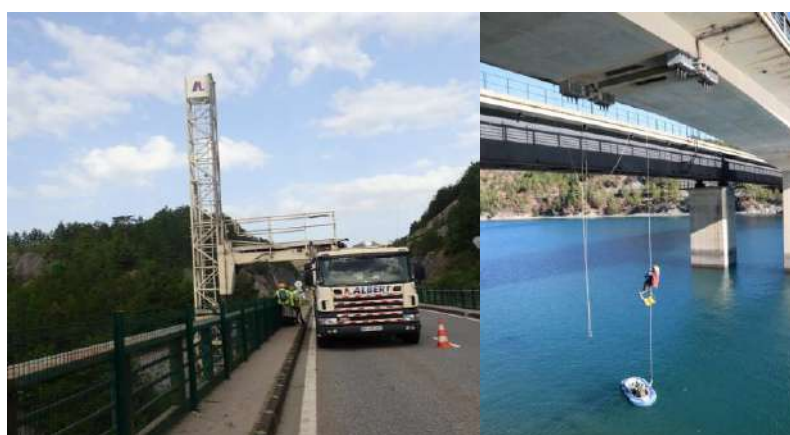
Figure 3 : Les deux modes d'accès aux caissons du pont, à gauche la nacelle et à droite l'accès corde - © GCP

Le pont Riou Bourdou est traversé par la N94, axe majeur de circulation. L'accès « classique » aux caissons par nacelle négative (Figure 3) est rendu très difficile par l'importance du trafic routier durant toute l'année. En 2017, plus de 15 000 véhicules en moyenne et par jour ont transité par ce pont.

Le suivi d'occupation du pont Riou Bourdou sur un cycle biologique complet a exigé plusieurs visites des caissons au cours de l'année. Nous avons de ce fait eu recours à la nacelle négative afin d'équiper le pont d'un accès corde (ancrages). L'installation de ces ancres a eu lieu aux dates du 9/03/2021 et du 18/06/2021. Ces installations assurent une indépendance d'accès pour la suite de l'étude. Les différents modes d'accès sont présentés et comparés dans le Tableau 2 ci-dessous.

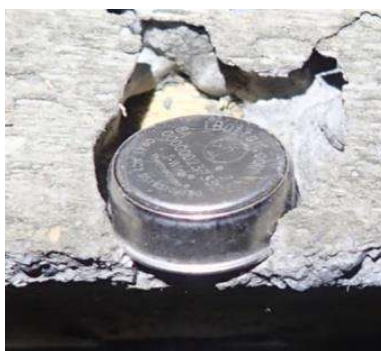
Figure 4 : Thermobouton - © GCP

La disposition de différentes sondes utilisées (HOBO et thermobouton) fut répartie comme suit : 1 sonde thermobouton par caisson (Figure 4), excepté le caisson n° 2 où a été placé le HOBO (Figure 5) pour un total de 7 thermoboutons et 1 HOBO. Pour obtenir une température exhaustive, les sondes ont été placées au niveau du plafond (Figure 5).

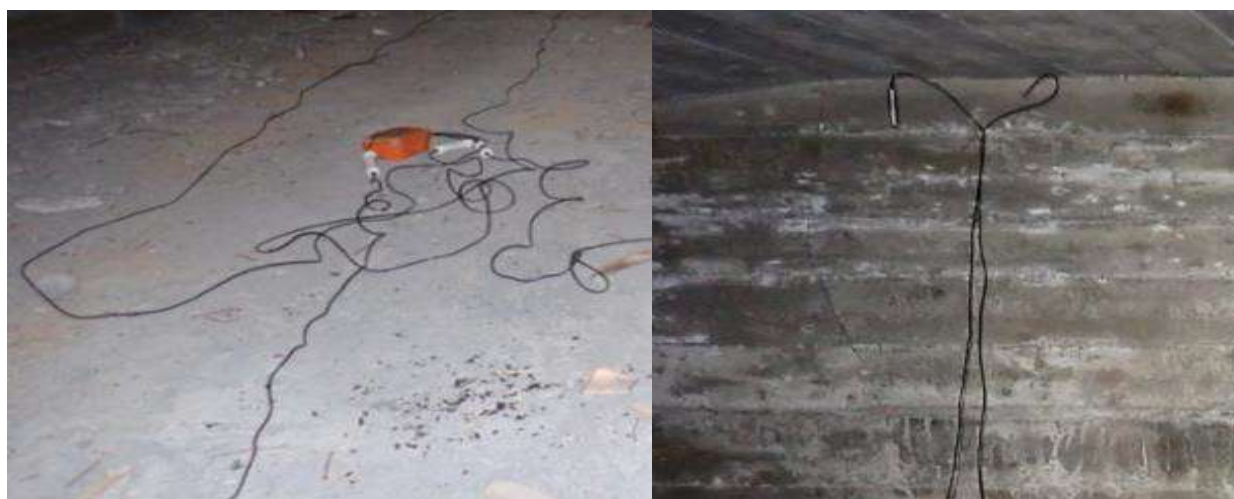
Figure 5 : Sondes installées dans le pont, à droite le boîtier HOBO et à gauche les sondes du HOBO - © GCP

Les sondes HOBO ont été posées le **20/11/2020 dans le caisson 2** et les thermoboutons le **09/03/2021 dans tous les caissons** ; ces sondes devraient être retirées au printemps 2022 courant ainsi une période d'une année. Les données enregistrées ont été relevées le **18/06/2021** et le **02/09/2021**.

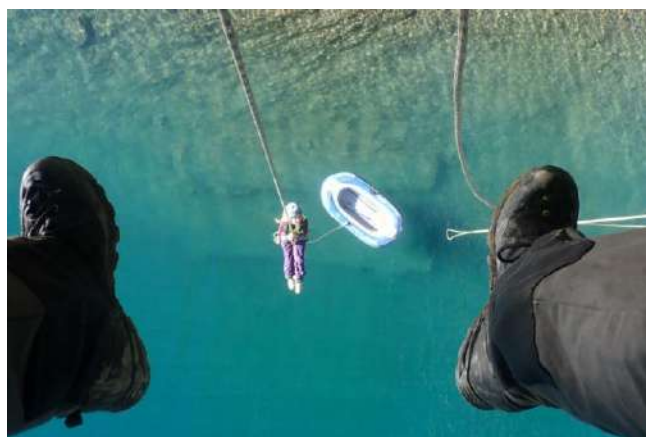
Figure 7 : Vue depuis un caisson du pont Riou bourdou de l'accès corde depuis le bateau - © GCP

Cette technique, une première pour le GCP, fut fonctionnelle (Figure 7). Elle ouvre de nouvelles possibilités pour les prochaines études d'ouvrages d'art. Elle a facilité le déroulement de l'étude particulièrement pendant l'été, période où le trafic routier est important. L'accès corde aux caissons a aussi été utilisé pour la réalisation de la télémétrie de gîte.

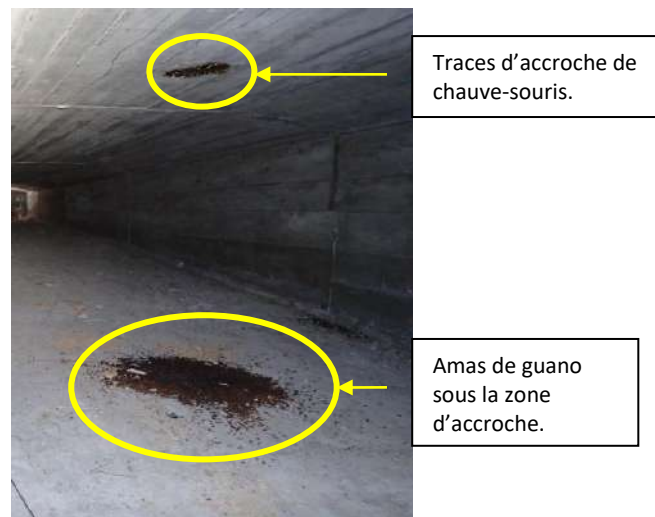
Figure 15 : Indice de présence indirecte de présence de Chiroptères dans un caisson du pont de Riou Bourdou - © GCP

Ces indices (Figure 15) peuvent témoigner d'une activité forte et/ou ancienne des chauves-souris dans caissons. En effet, ils pourraient provenir d'un important nombre d'individus ayant fréquenté le caisson sur une courte période ou de seulement quelques individus quelques individus ayant fréquenté le caisson durant plusieurs années. Cependant, du guano frais reconnaissable par sa couleur noire et son aspect brillant, de taille variable, a été trouvé dans tous les caissons lors des différents passages réalisés en 2021 (Figure 6).

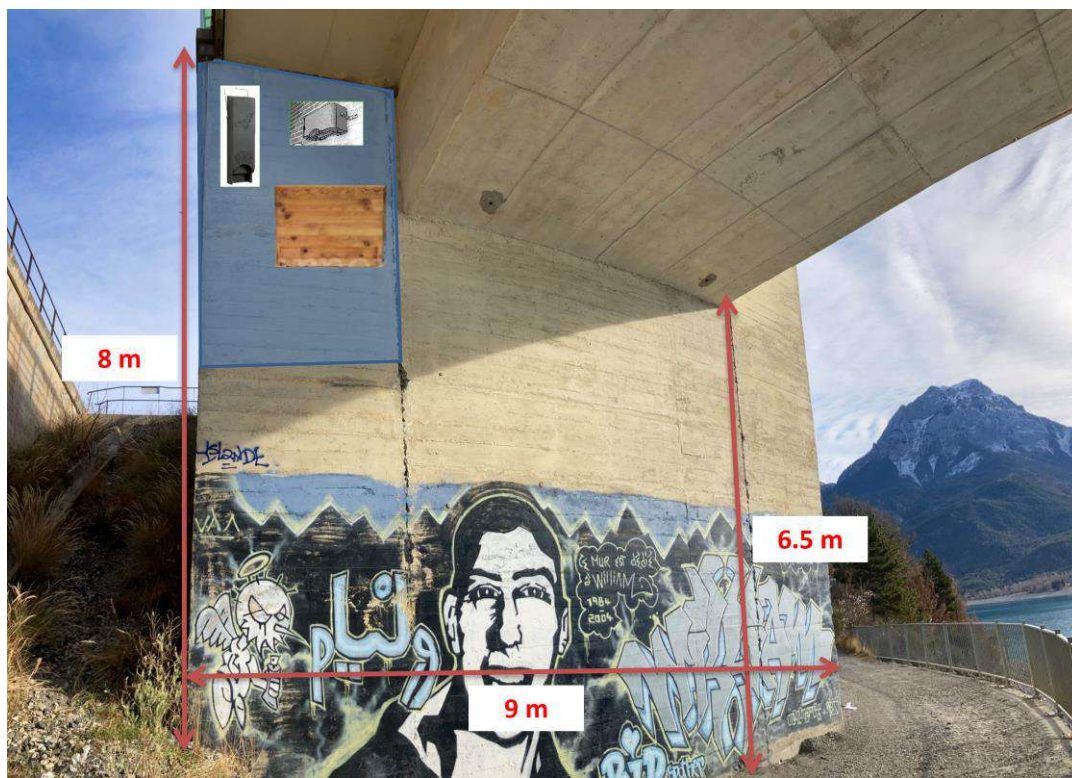
Figure 22 : Proposition d'installation de 3 nichoirs sur le pont Riou Bourdou, face intérieure de la culée Est et Ouest. Les flèches rouges représentent les dimensions du pont. La bande bleue représente la zone envisagée pour l'installation de 3 nichoirs.

Trois types de nichoirs doubles sont ici envisagés. Les différents types de nichoirs sont présentés dans le tableau suivant, ainsi que le budget et les poids totaux des nichoirs pour une culée (Tableau 11), selon l'installation envisagée et présentée ci-après (Figures 21 à 23). Dans l'objectif d'effectuer une comparaison, nous projetons l'installation de 3 nichoirs pour chacune des expositions (face) de la culée.

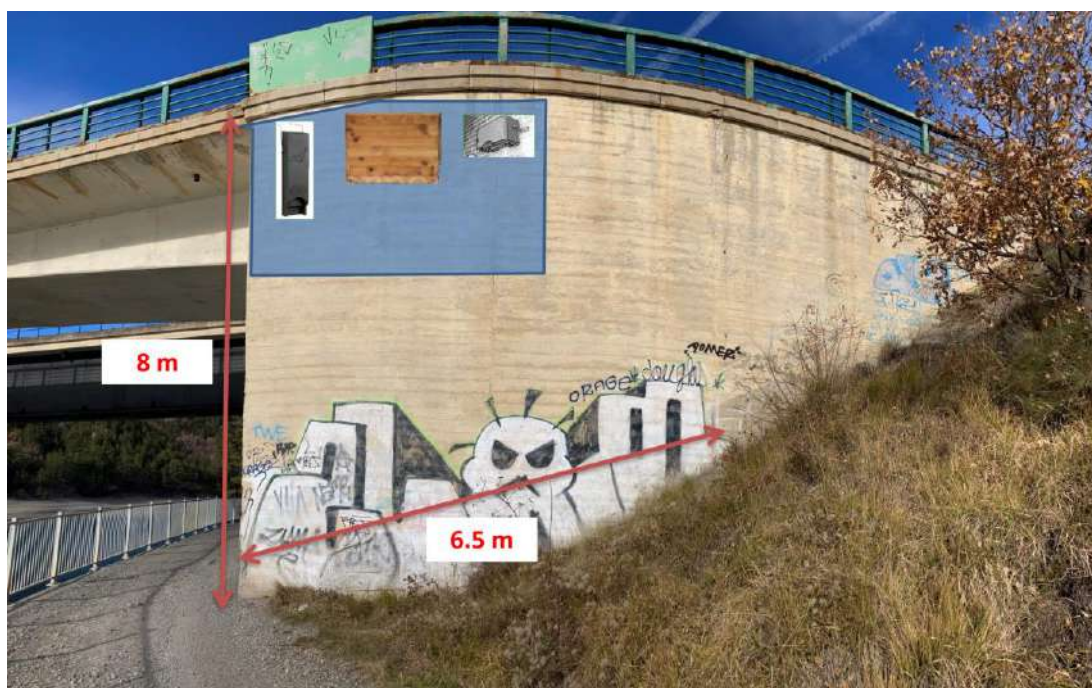
Figure 23 : Proposition d'installation de nichoirs sur le pont Riou Bourdou, face SUD de la culée. Les flèches rouges représentent les dimensions du pont. La bande bleue représente la zone envisagée pour l'installation de 3 nichoirs.

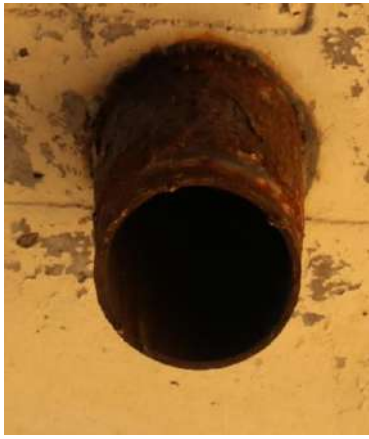
Nous avons constaté que les barbacanes n'étaient pas les mêmes à côté du joint de dilatation et sur le reste de l'arche, paraissant beaucoup plus résistante et en bien meilleur état.

Barbacane arche

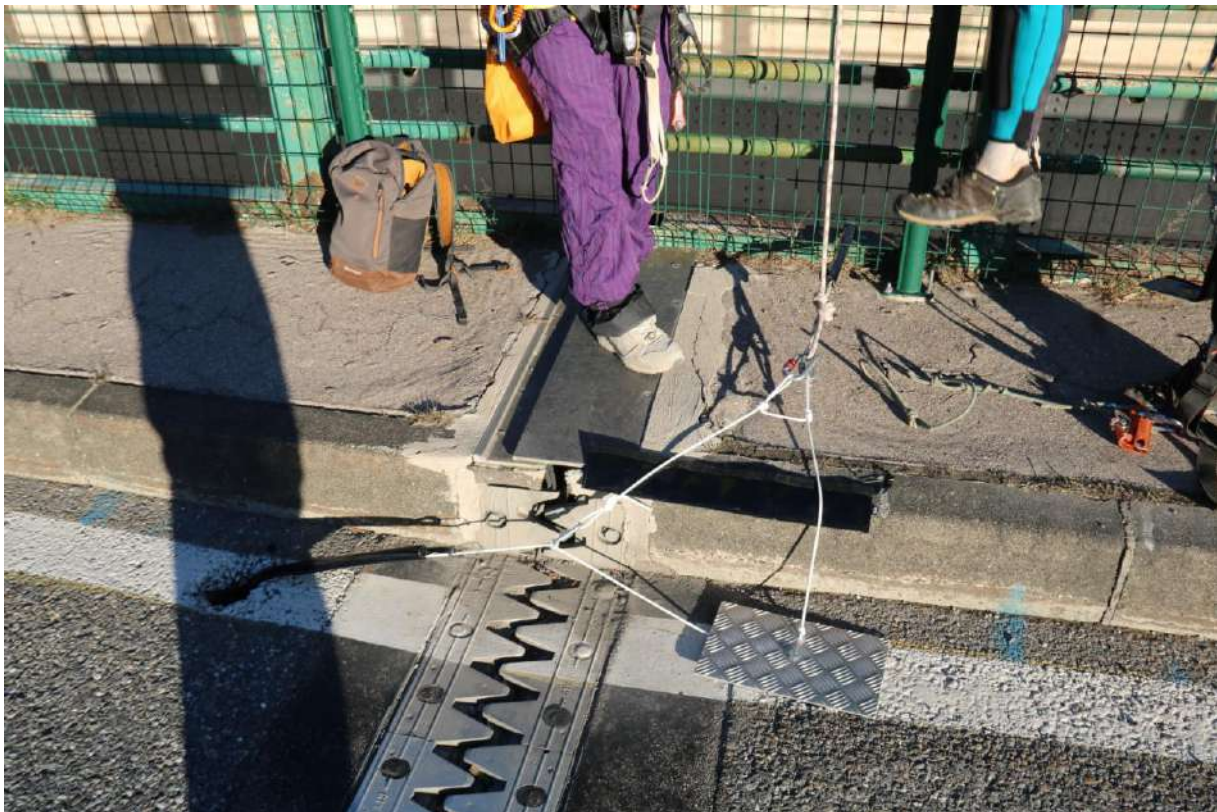
Illustration 2: Amarrages guide et rappel

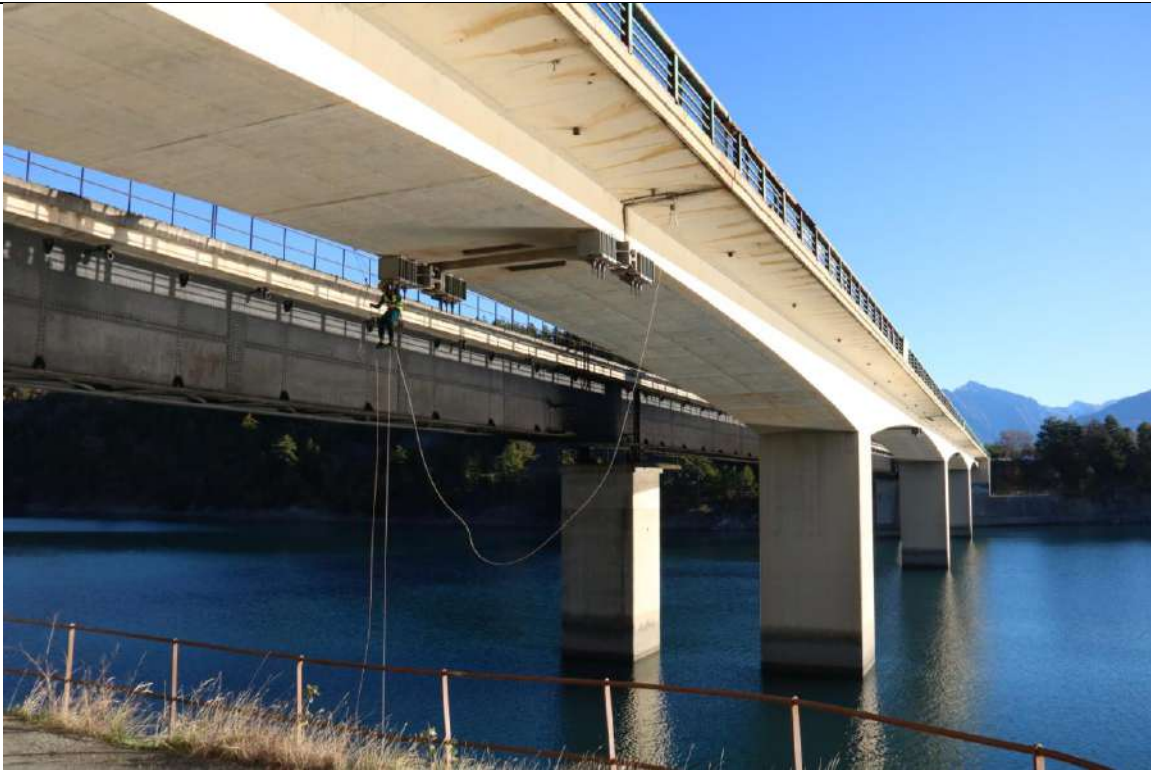
Illustration 4: Mise en place du guide

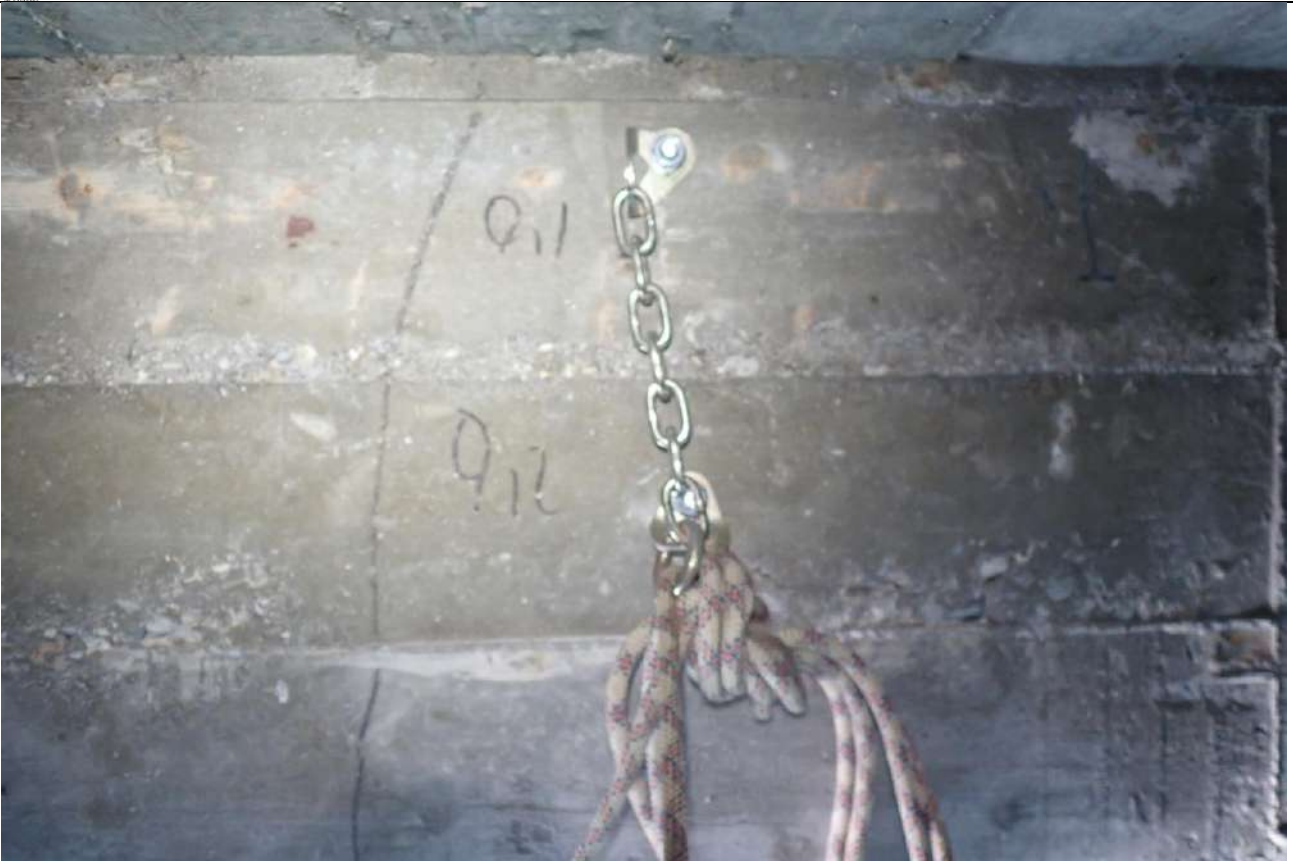
Illustration 5: ancrage caisson accès permanent

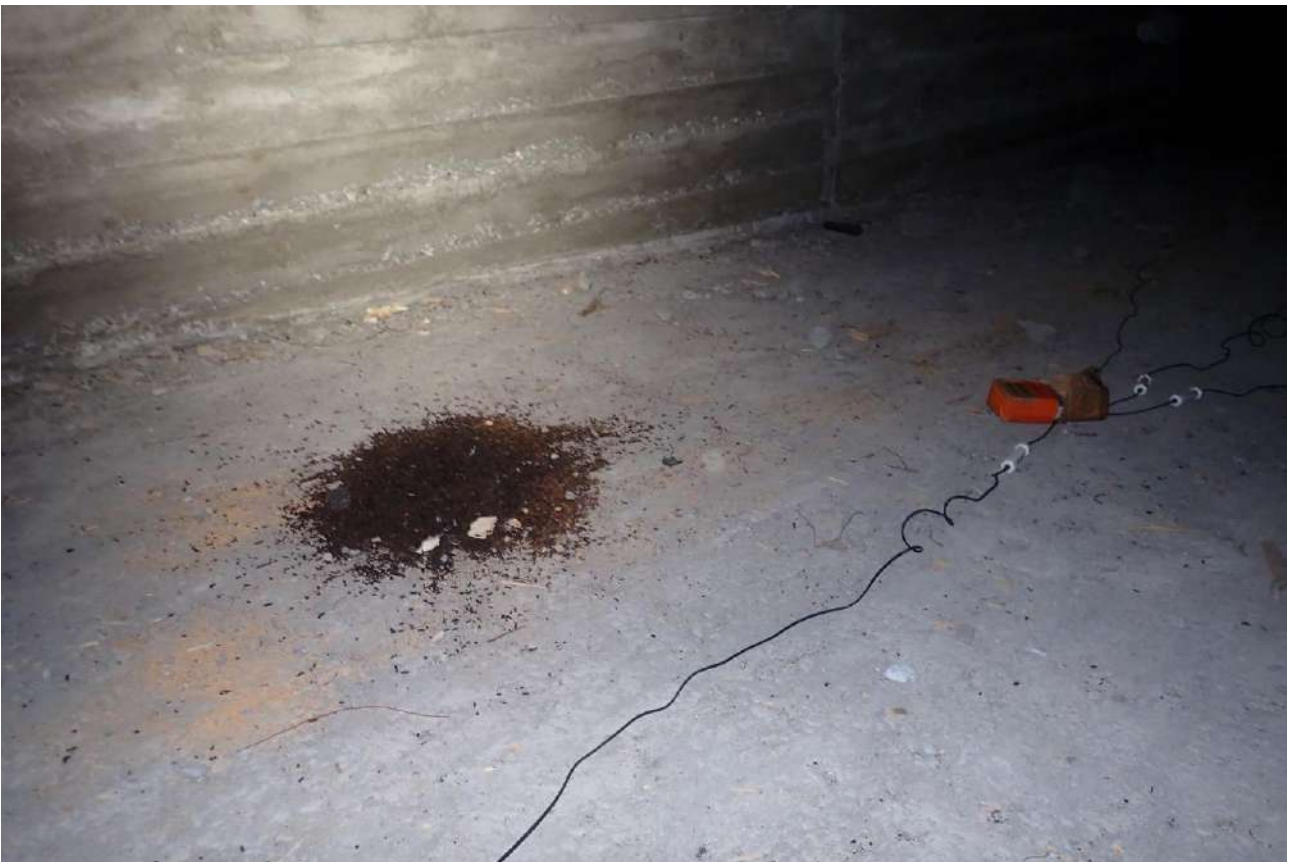
Illustration 6: Sonde HOBO

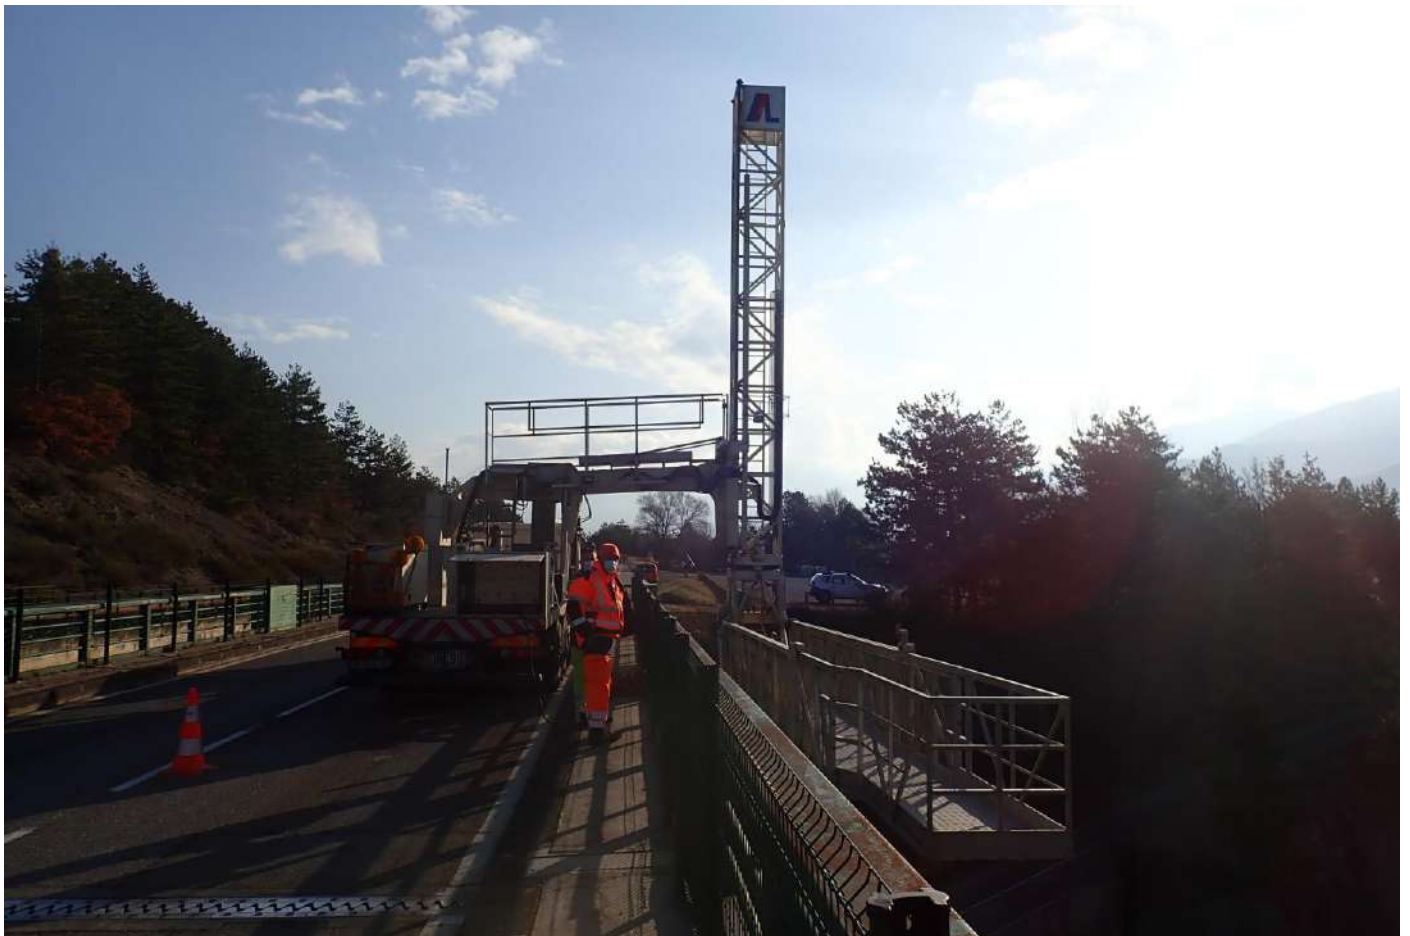
Illustration 2: Nacelle négative

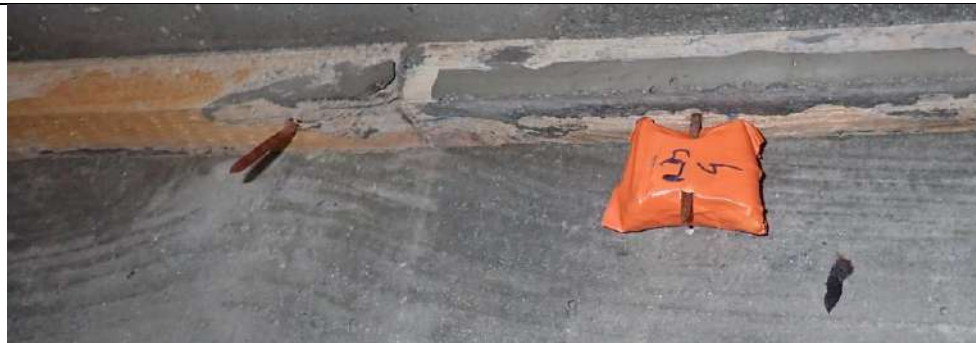
Illustration 3: Thermoboutons placés en haut des caissons, 1 par caisson

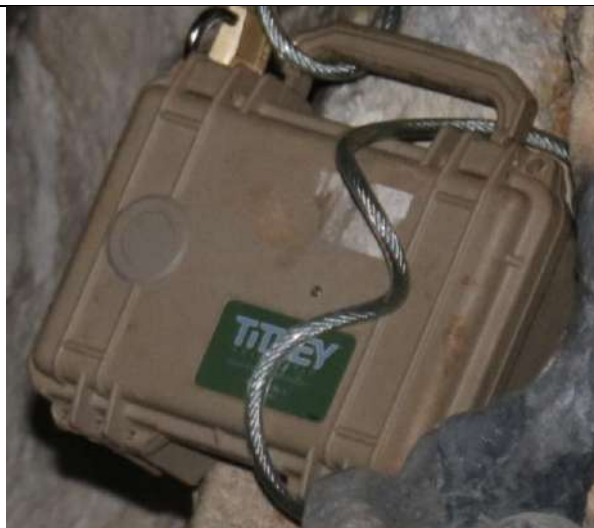
Illustration 4: Roostlogger, micro enregistreur

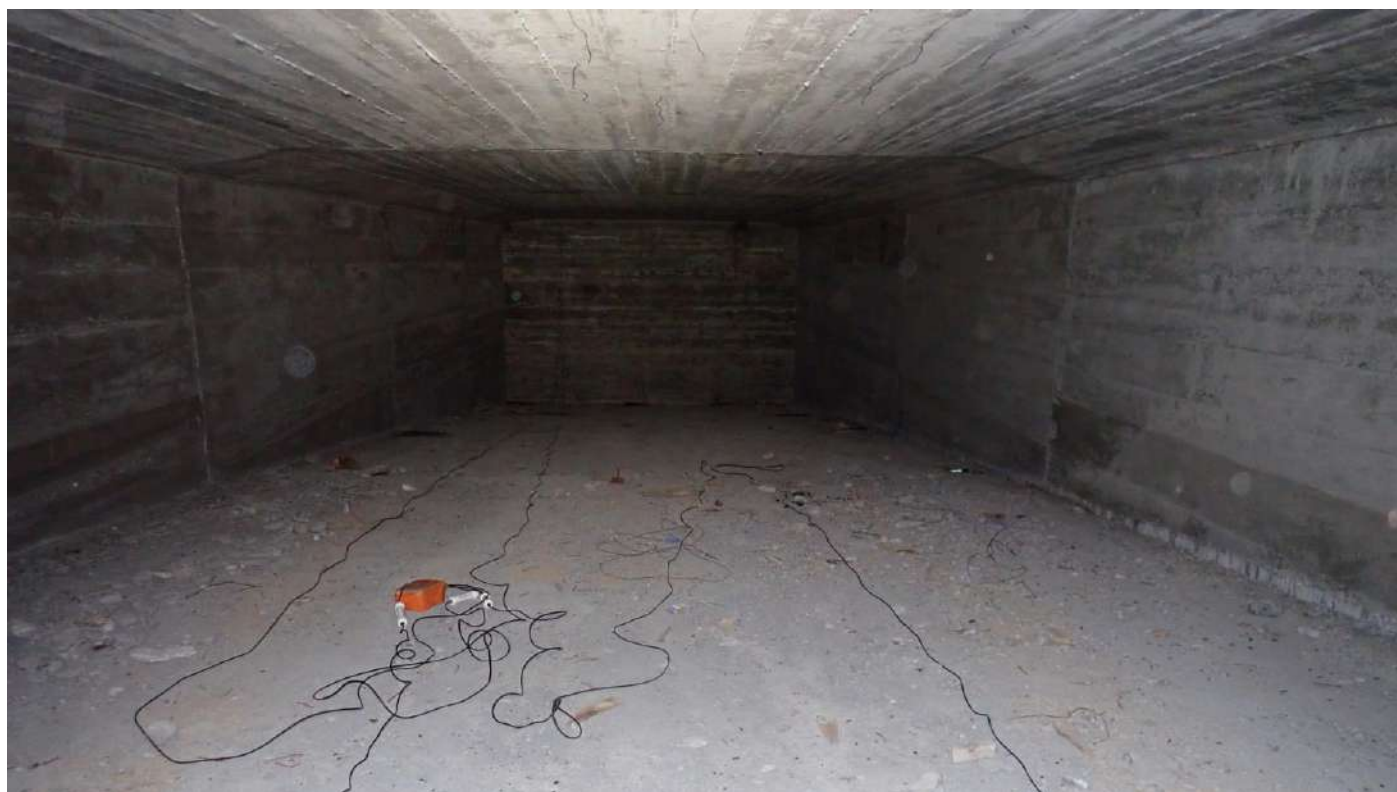
Illustration 5: Sonde HOBOTemperature, caisson n°2
