RAPPORT D'ÉTUDE

DEMANDE DE DEROGATION A LA PROTECTION DES ESPECES

*Travaux de réfection du pont du Riou Bourdou
Sur la commune de Savines-le-Lac (05)*

N° de Dossier : 21_DIRME_1_RIOUBOURDO

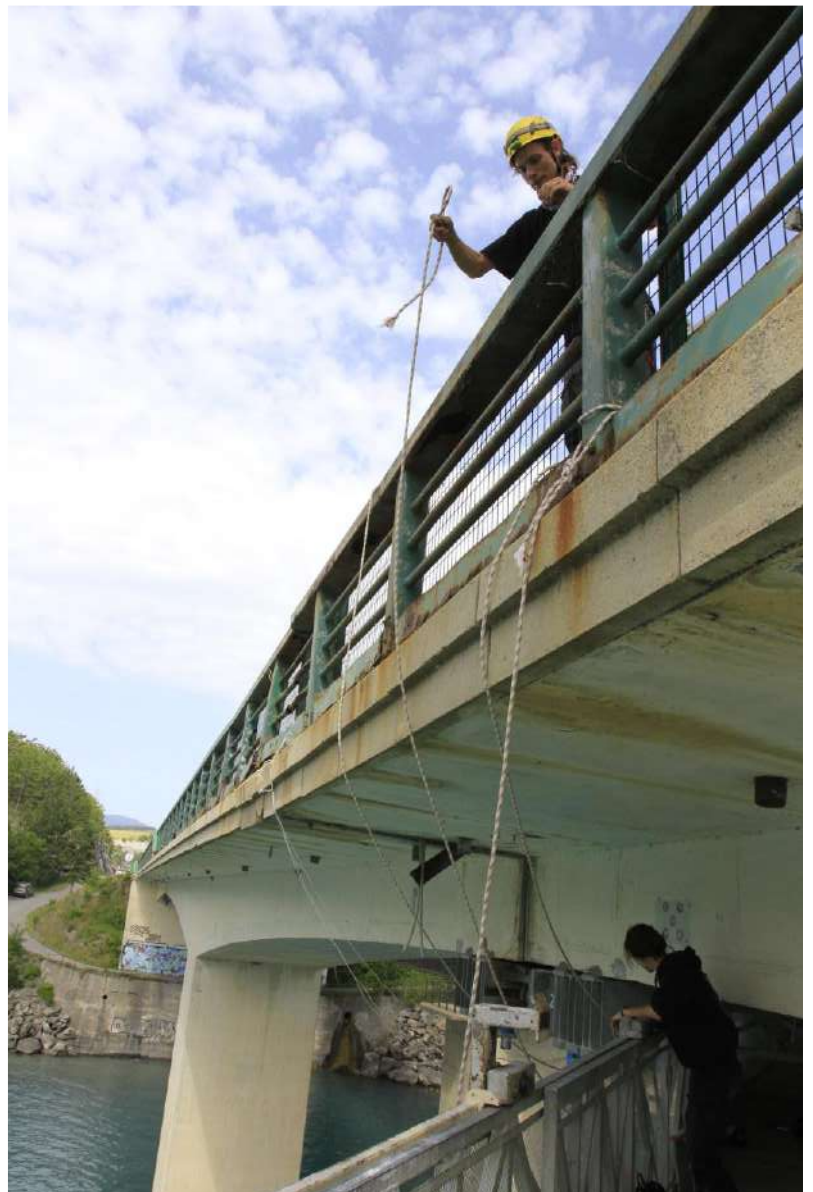
Photo 2 : Équipement de l'accès corde. Photo : GCP

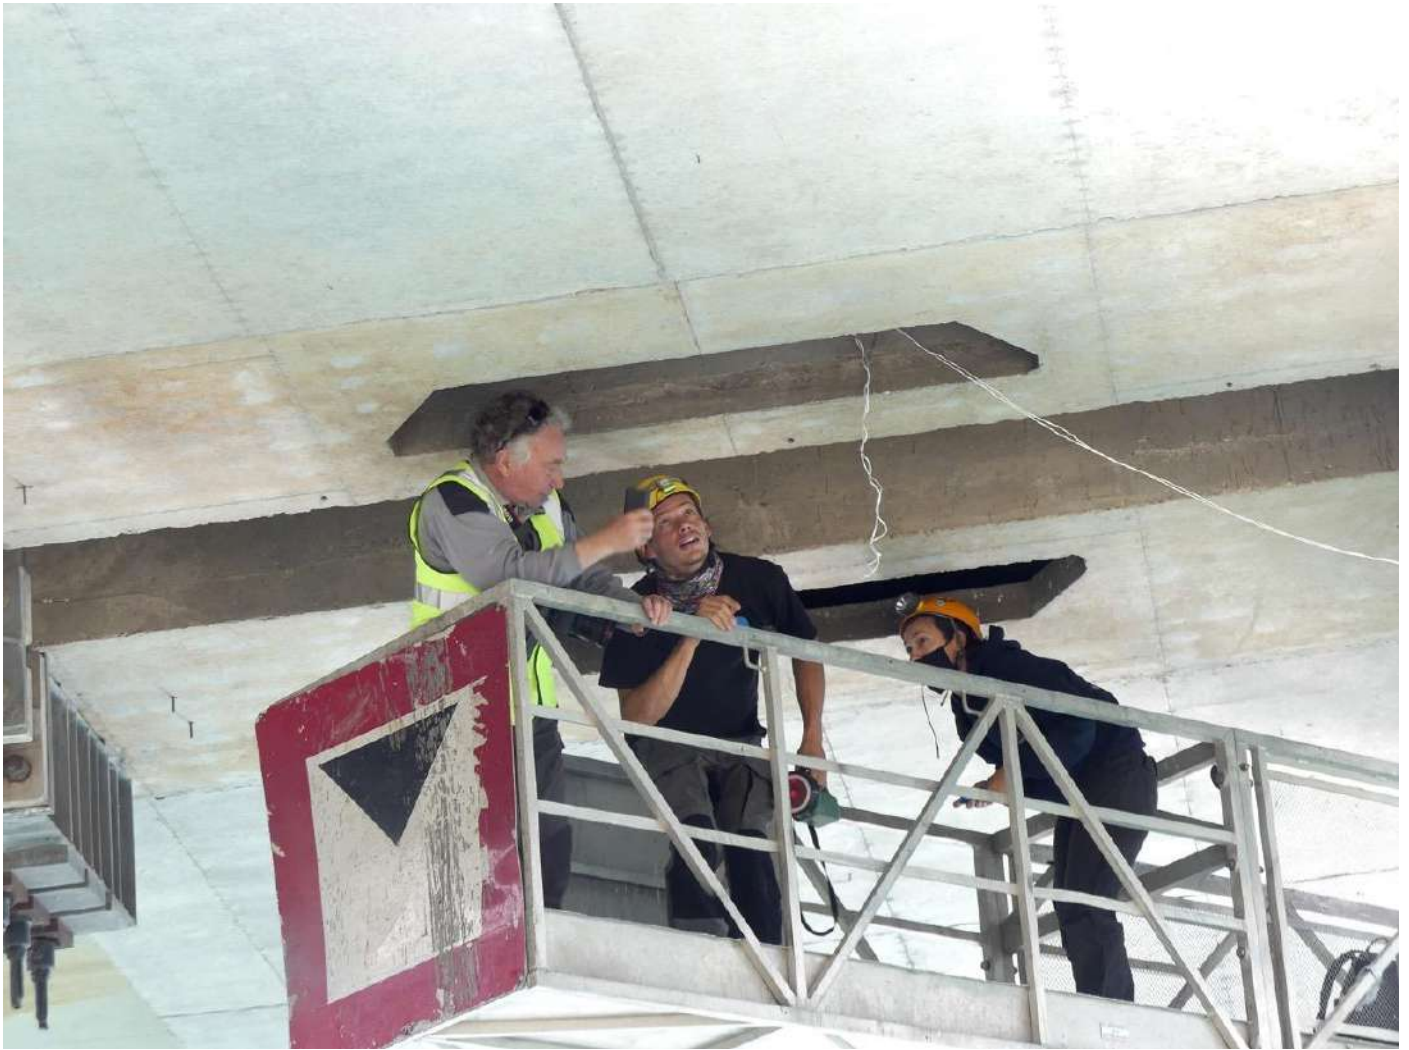
Photo 3 : Contrôle du matériel de suivi des chiroptères. Photo : Jean-Paul COULOMB

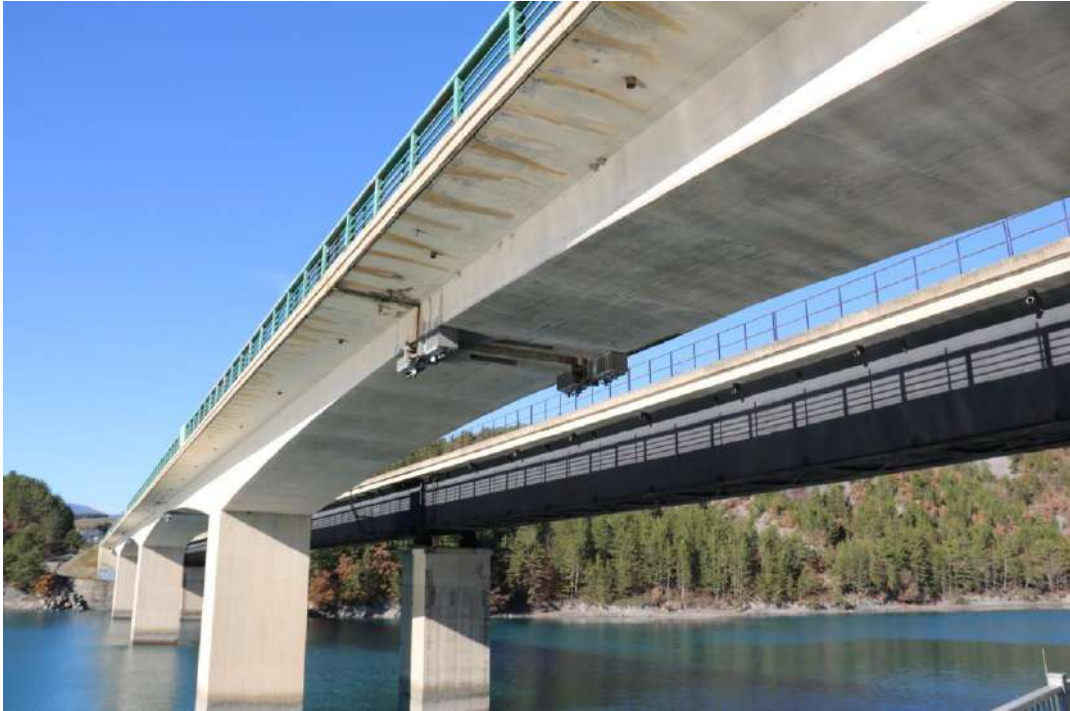
Ce pont mesure 210 mètres et est composé de 8 caissons soutenus par 3 piles et 2 culées (Photographie 1). Un schéma du pont avec les caissons numérotés est en Annexe 1 de ce document.

Photographie 1 : Pont Riou Bourdou. © Jean Caroline (GCP), 2021

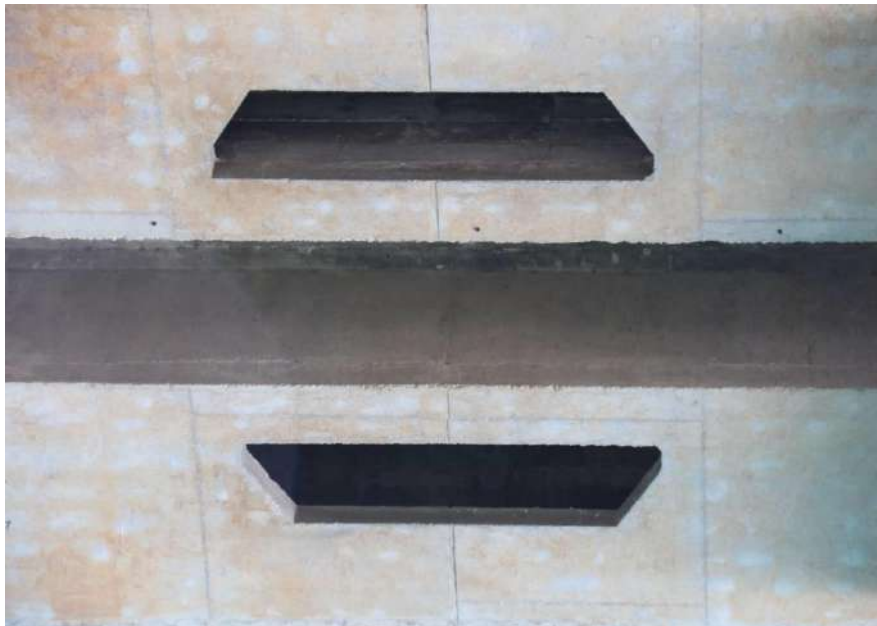
L'intérieur de chaque caisson est accessible par le dessous du tablier via des trous d'homme en demi-hexagones (Photographie 2) :

Photographie 2 : Entrée des caissons du pont de Riou Bourdou. © Jean Caroline (GCP), 2021

La position de ces trous d'homme, en milieu d'arches, est inaccessible par le dessus du pont. Dans le cadre de la réalisation de l'état initial du pont Riou Bourdou, des ancrages ont été réalisés et des cordes ont été installées pour un accès par le dessous aux caissons⁷.

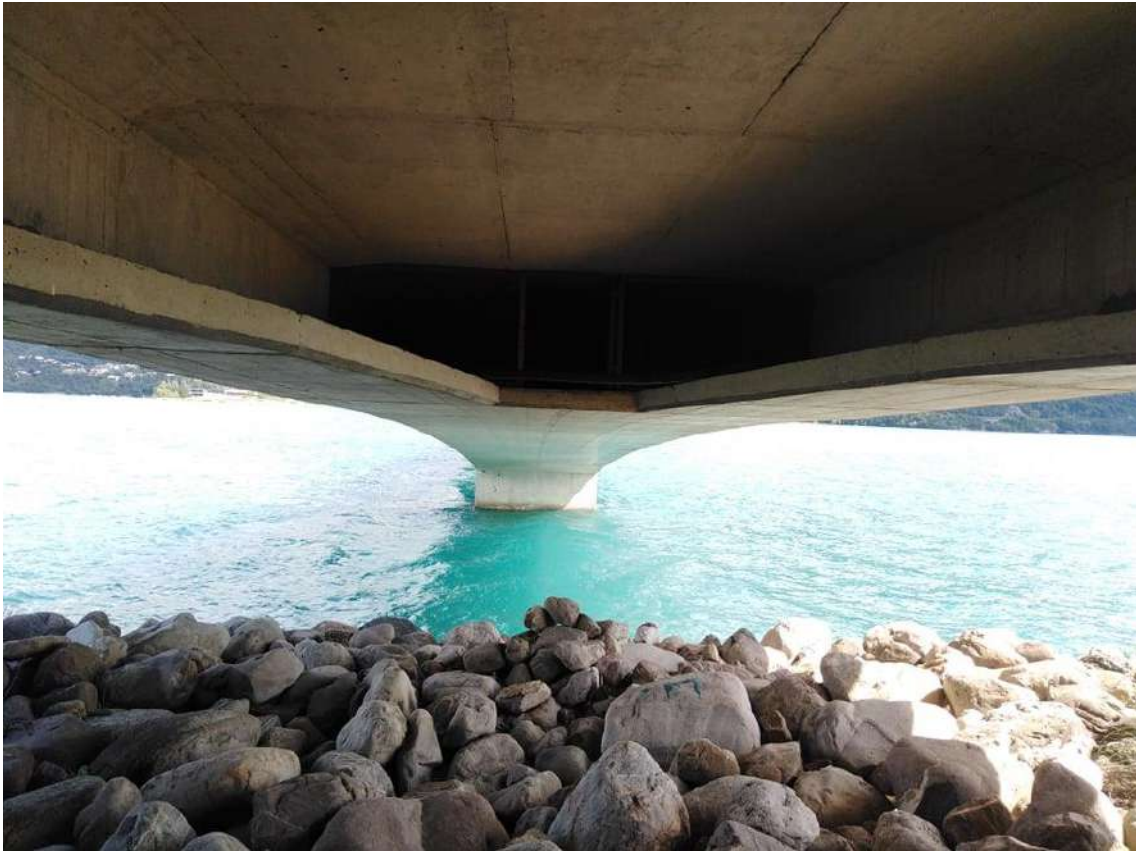
Ce pont mesure 924m de long et est composé de 24 caissons soutenus par 12 piles et 2 culées. Ce pont n'étant pas équipé d'ancrages, il est inaccessible par corde. Les captures ont ainsi été

réalisées dans les deux caissons accessibles sans équipement (aux deux extrémités) (voir Photographie 3).

Photographie 3 : Entrée du caisson de culée nord du pont de Savines accessible sans équipement. © Théo Defrancq (GCP), 2021

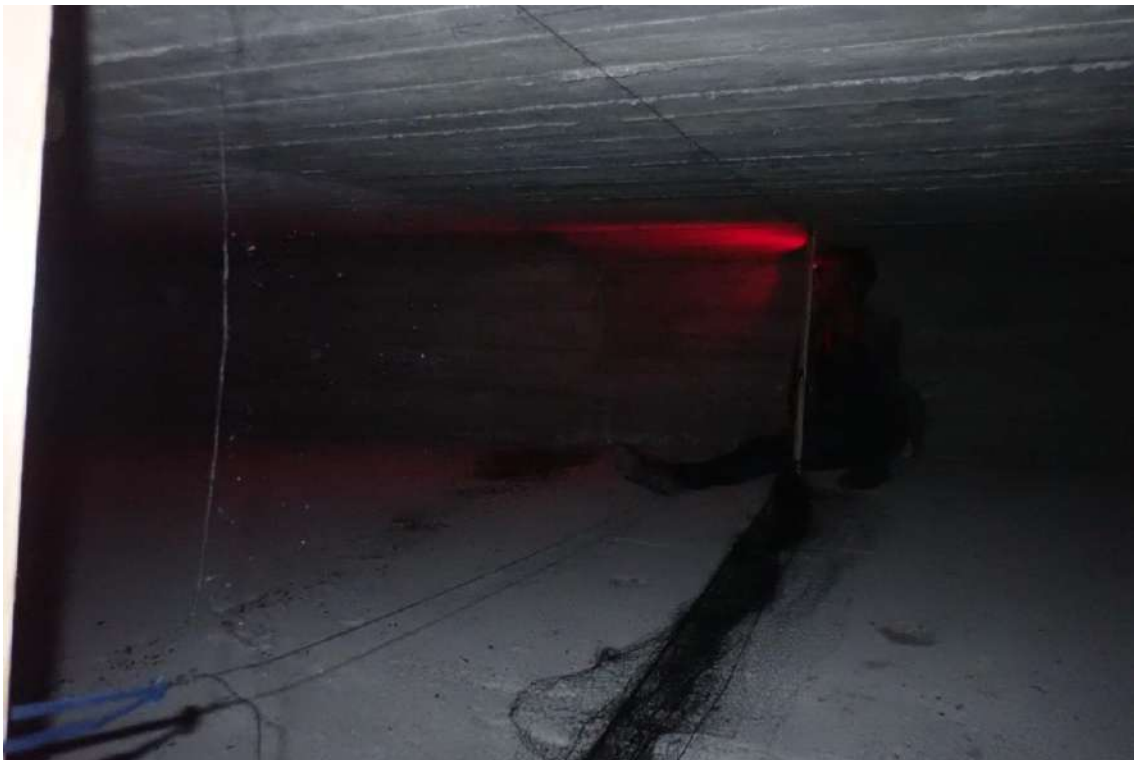
Le **15/07/2021 de 21h à 1h30** : Au total, 11 filets ont été posés : 2 de 3m x 5m, 2 de 6m x 4m, 2 de 6m x 5m, 2 de 9m x 4m, 1 de 3m x 5m à l'extérieur des caissons et 2 filets de 3m x 2m à l'intérieur des caissons 5 et 6 (voir Annexe 1) du pont de Riou Bourdou (voir Photographie 6). Les filets à l'extérieur des caissons ont été posés à proximité du pont en lisière de forêt, dans l'espace entre le pont de Riou Bourdou et le pont SNCF à côté et en route forestière. Ces filets ont été ainsi positionnés afin de couper les possibles routes de vol des Chiroptères.

Photographie 6 : Filet posé à l'intérieur d'un caisson du pont de Riou Bourdou. © Jean Caroline (GCP), 2021

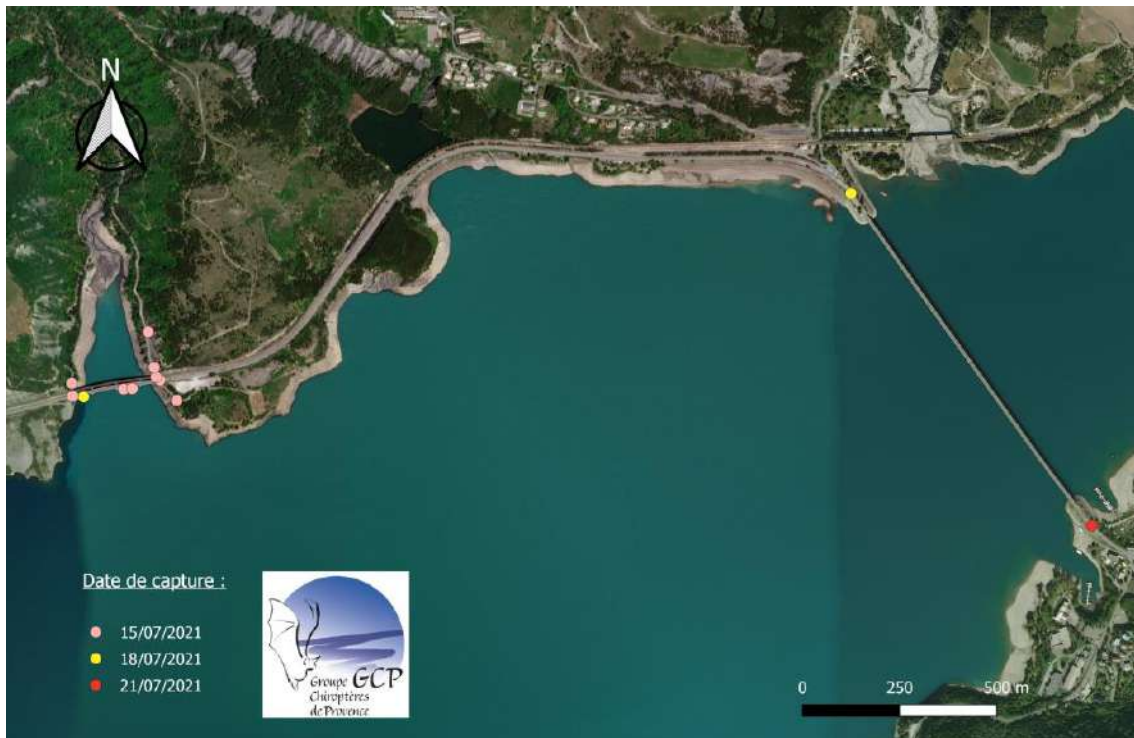
Carte 3 : Localisation des différents filets en fonctions des phases de capture (GCP, QGIS 3.18.2).

Les points de différentes couleurs indiquent le positionnement des filets par dates de captures.

Les localisations des différents filets en fonction des jours de capture sont présentées dans la Carte 3.

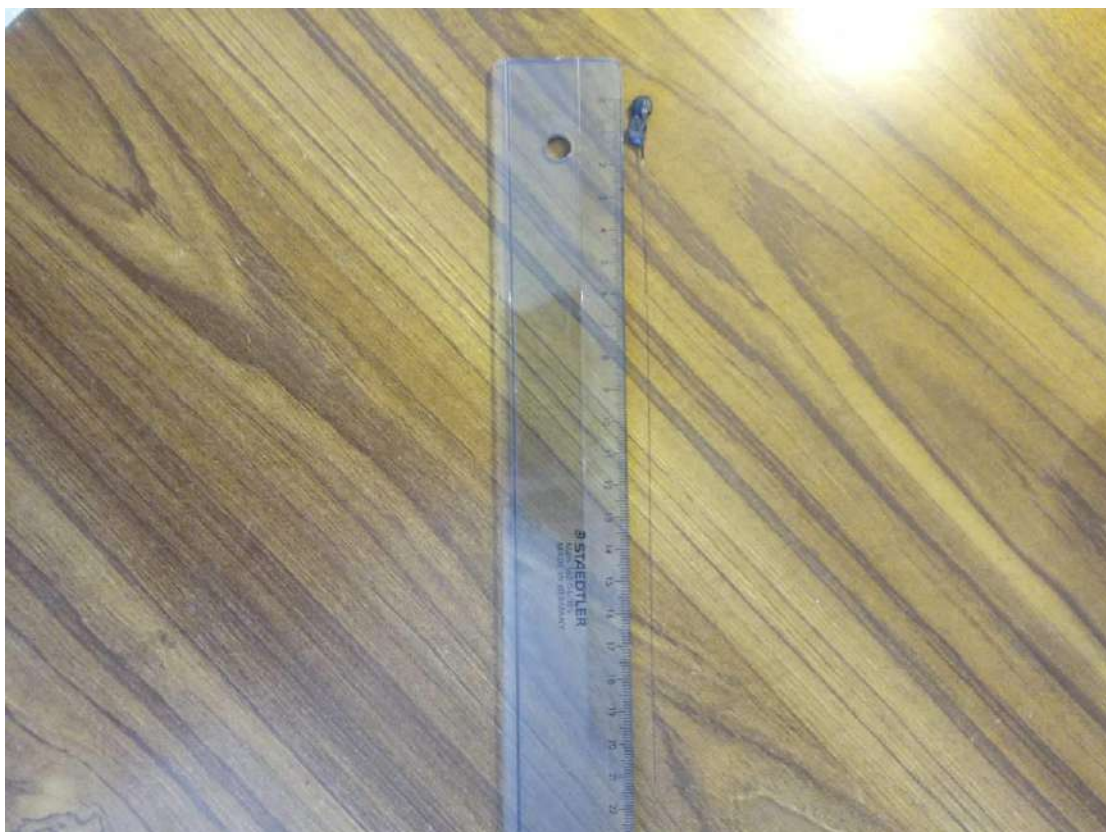
Photographie 8 : Émetteur utilisé lors de la télémétrie. © Théo Defrancq (GCP), 2021

Selon les recommandations nationale et internationale pour l'équipement de Chiroptères, nous avons appliqué la règle des 5% maximum de surcharge à ne pas dépasser. Dans cette étude, les émetteurs avaient une masse de 0,44g. Les individus devaient ainsi peser plus de 8g afin de pouvoir être équipés.

Le poids du Petit murin étant compris entre 19 et 30g et celui du Grand murin entre 20 et 40g (voir Partie 2.3). Le poids de chaque individu est ainsi relevé avant équipement. Nos émetteurs respectent la norme des 5% maxi de la masse de l'animal.

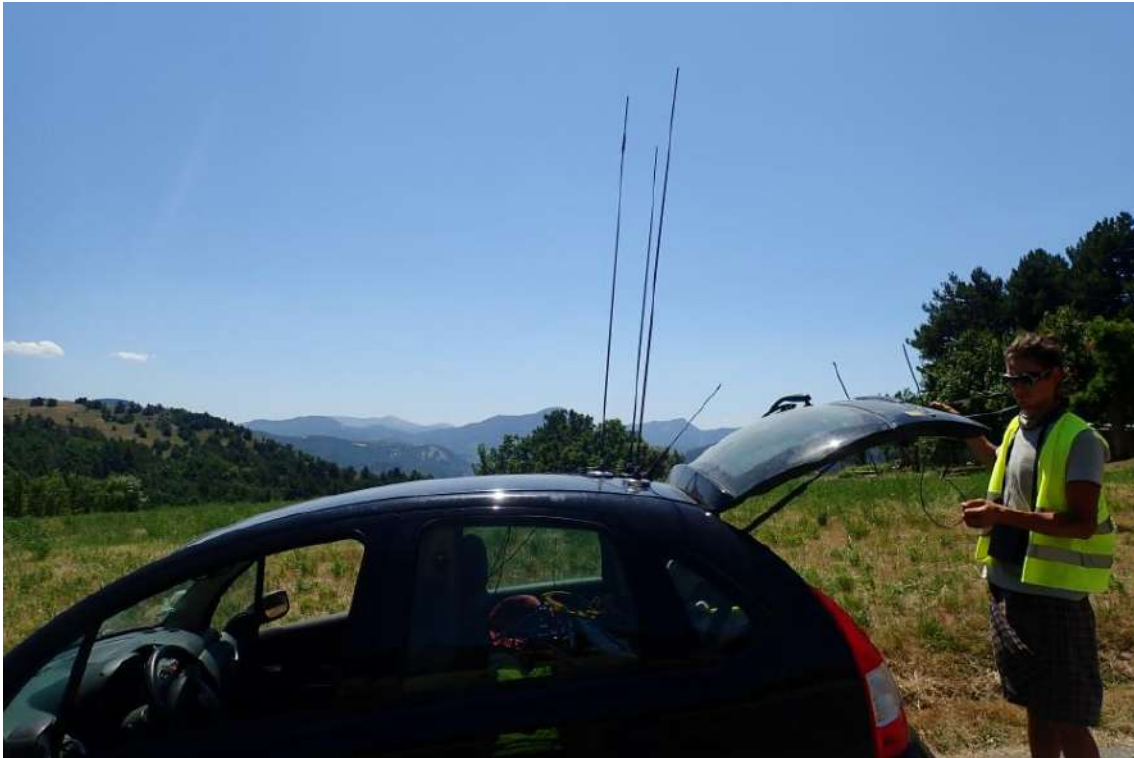
Photographie 9 : Voiture équipée de trois antennes de toit omnidirectionnelles. © Théo Defranca (GCP), 2021

effectuée sans antenne à pied. Les trajets effectués en voiture avec l'antenne omnidirectionnelle sont présentés en Annexe 3 de ce document. Ils ont été déterminés afin de couvrir un maximum de territoire.

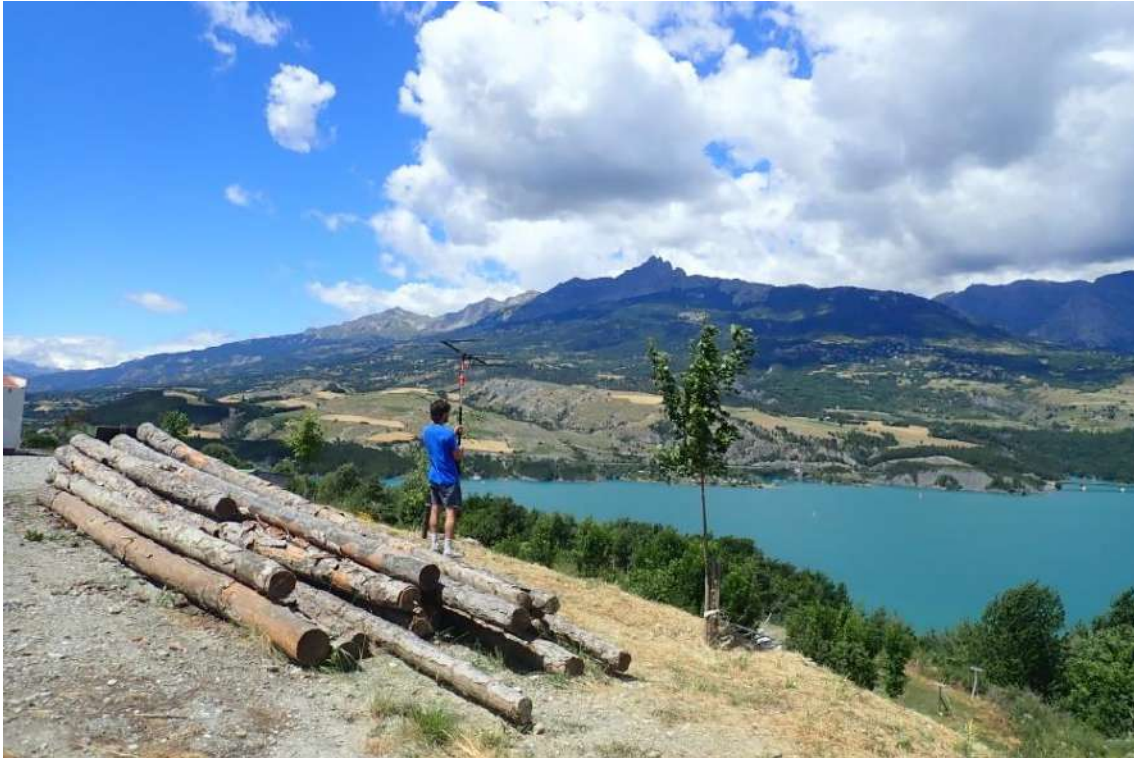
*Photographie 10 : Localisation d'un signal émis par un émetteur grâce à une antenne directionnelle.
© Jean Caroline (GCP), 2021*

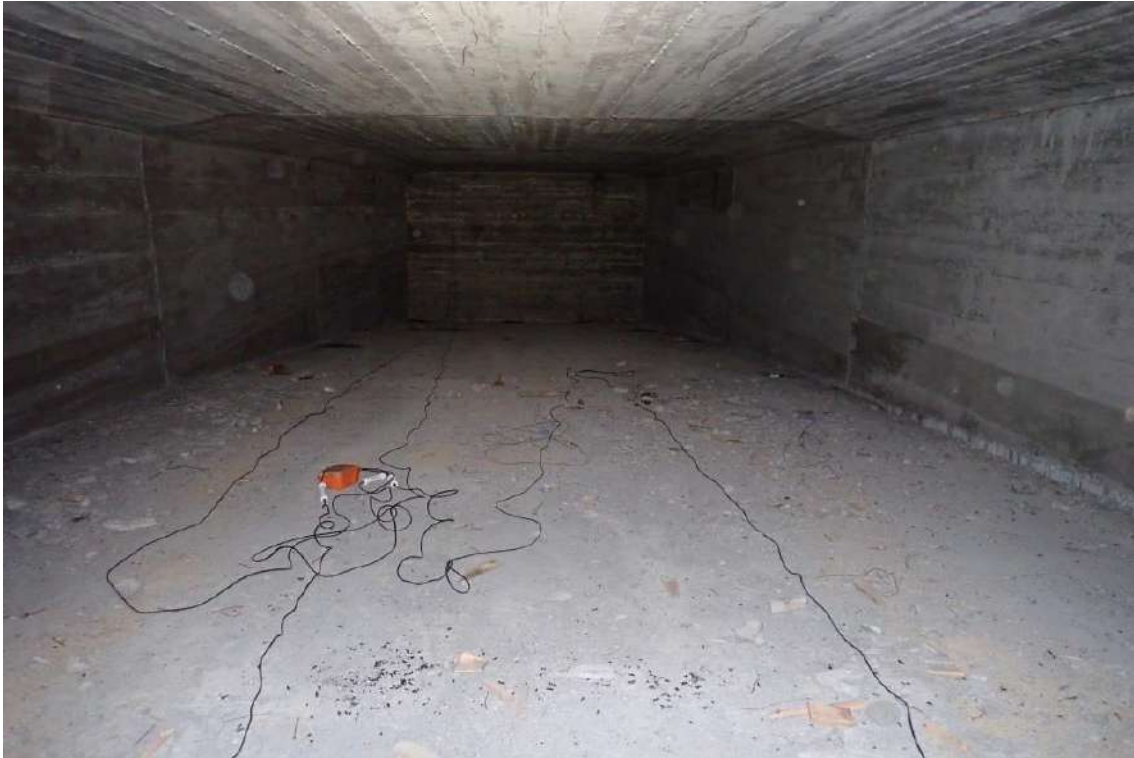
Photographie 12 : Caisson pouvant être utilisé par les chauves-souris gîtant dans le Gîte 1. © Jean Caroline (GCP), 2021

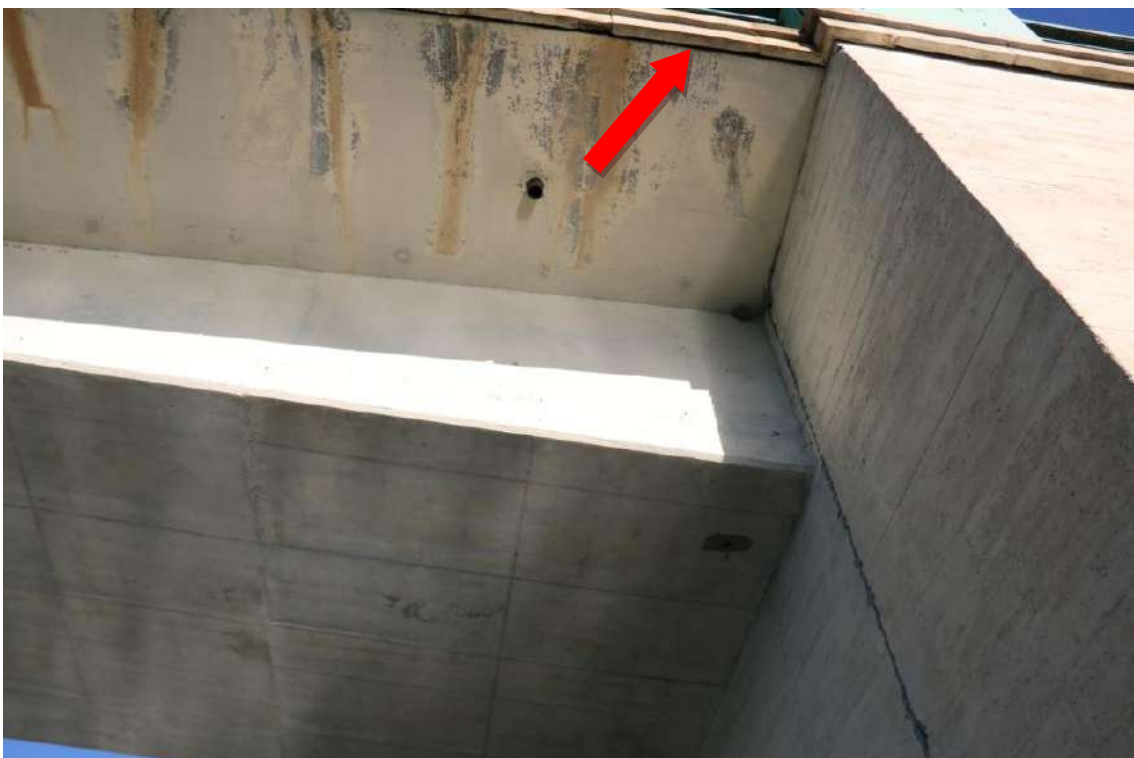
Photographie 13 : Corniche dans laquelle les chauves-souris peuvent s'abriter (la corniche est indiquée par la flèche rouge). © Jean Caroline (GCP), 2020

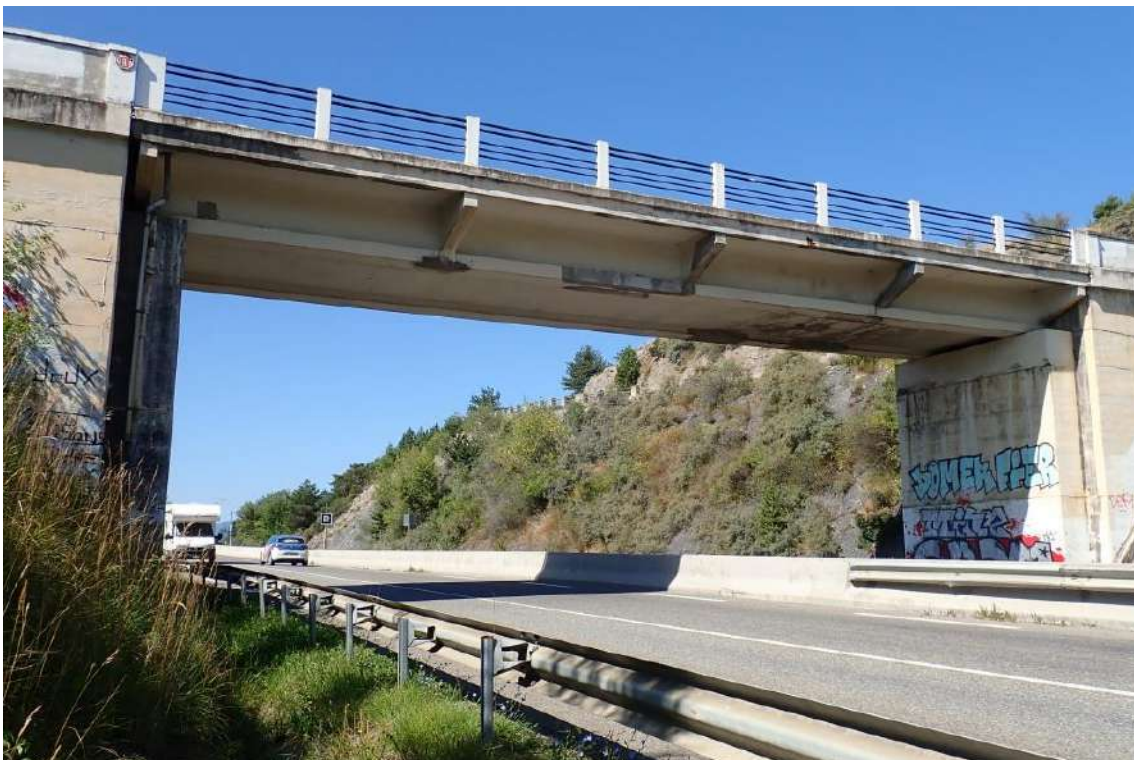
Photographie 16 : Vue intégrale du pont de Prunières abritant le Gîte 4. © Jean Caroline (GCP), 2021

Le pont n'étant pas équipé d'un accès pour une prospection plus fine, la localisation exacte du gîte 4 n'a pas pu être déterminée avec précision. Néanmoins, pour la totalité des observations sur ce gîte, les ondes émises par les émetteurs ont été captées sans avoir besoin de l'antenne (individu dans un rayon de 5m). Les zones de gîtes possibles sont nombreuses sur ce pont (Photographie 16), telles que les espaces entre la culée et le pont (Photographie 17), sous le pont (Photographie 18), etc.

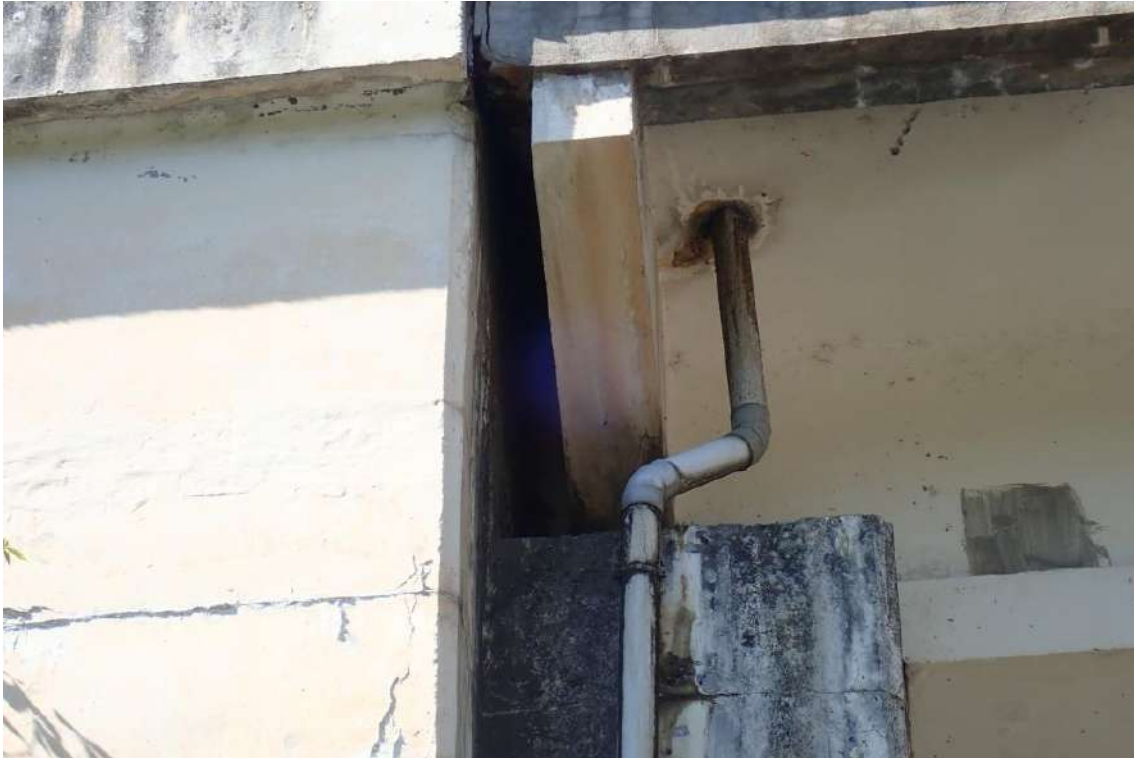
Photographie 17 : Espace entre la culée et le pont abritant potentiellement le Gîte 4. © Jean Caroline (GCP), 2021

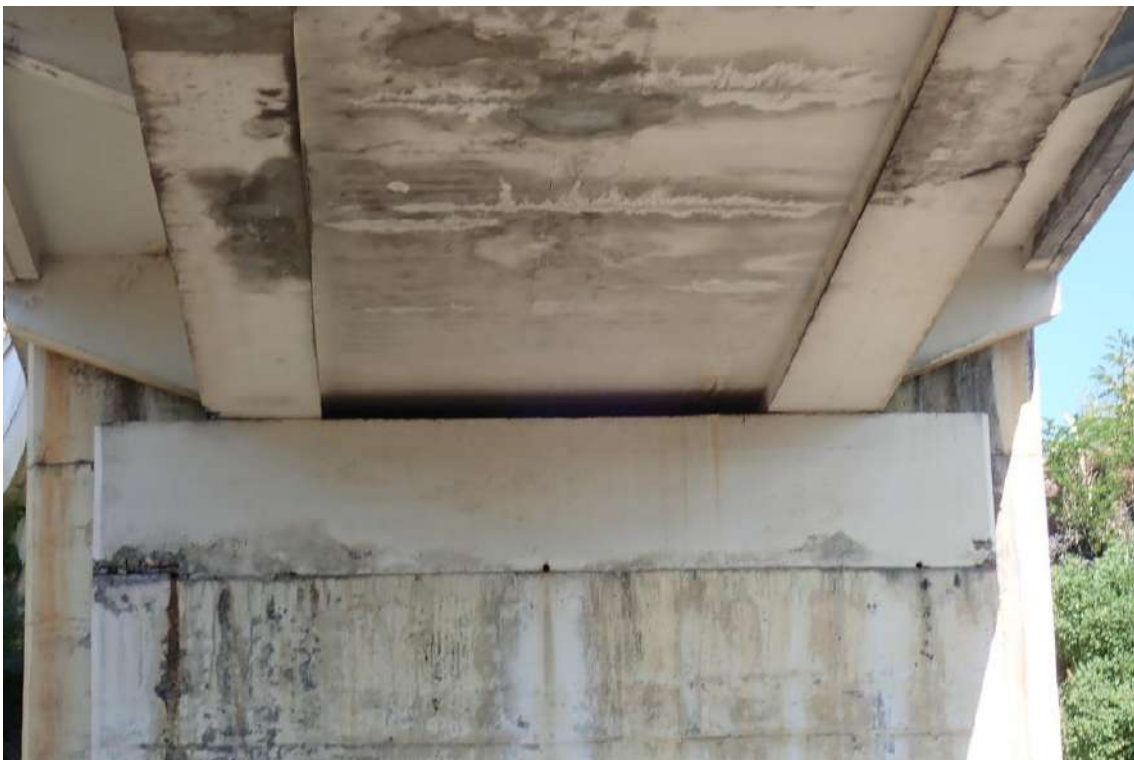
Photographie 18 : Espace sous le pont abritant le Gîte 4. © Jean Caroline (GCP), 2021
