**RAPPORT DE RECONNAISSANCE SOUS-MARINE
PRELEVEMENTS ET ANALYSES D'EAU
LE LONG DES EMISSAIRES ACTUEL ET PROJETE
DE LA STATION D'EPURATION DE CAGNES SUR MER**

RAPPORT DE RECONNAISSANCE GEOTECHNIQUE SOUS-MARINE LE LONG DE L'EMISSAIRE PROJETE DE LA STATION D'EPURATION DE CAGNES SUR MER

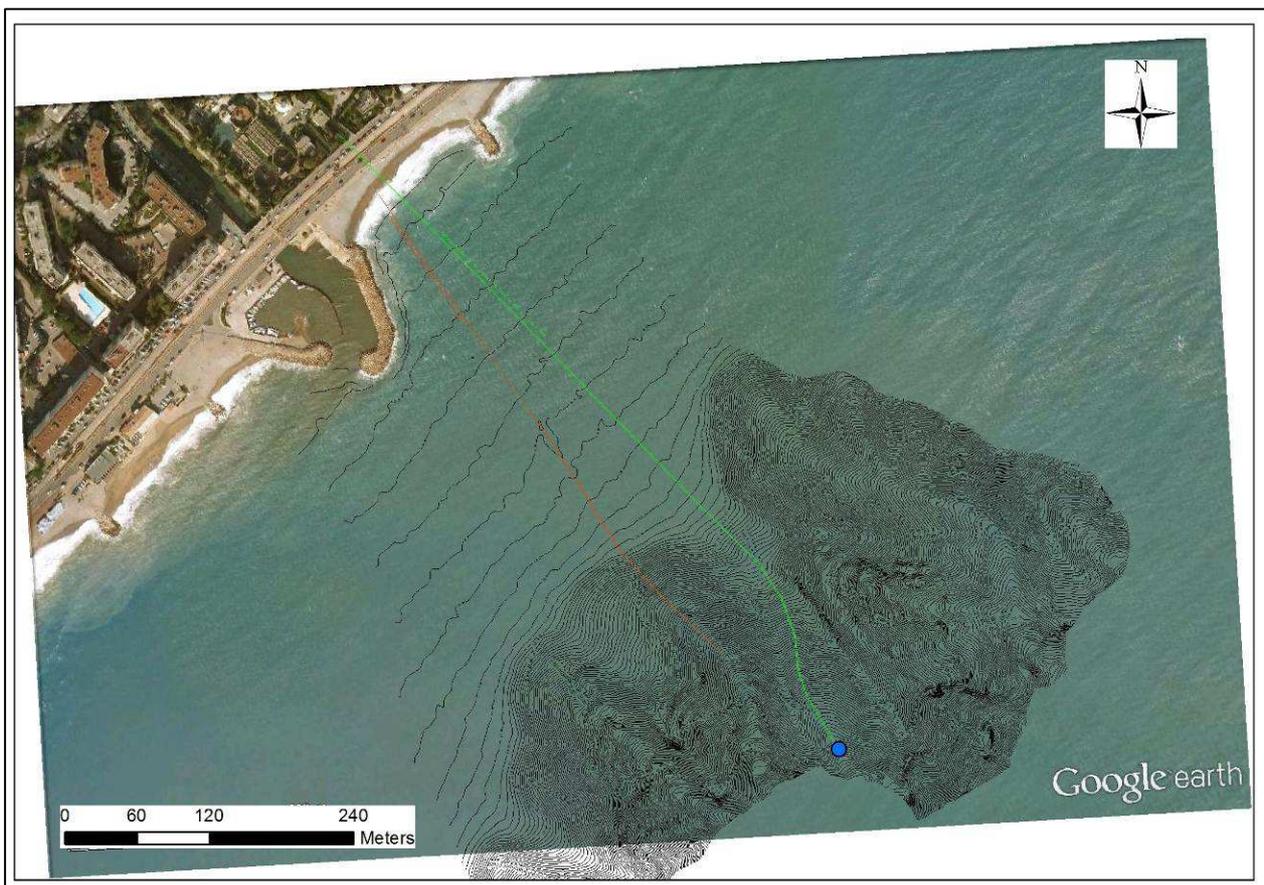
Figure 3 : Tracés des émissaires existant (—) et futur (---) et zone des prélèvements le long de la colonne d'eau au droit du futur point de rejet (●)

Cinq prélèvements ont été effectués le 25 avril 2012, le long de la colonne d'eau au droit du futur point de rejet du projet d'émissaire, en surface, à 25m, à 50m, à 75m et à 100m de profondeur.

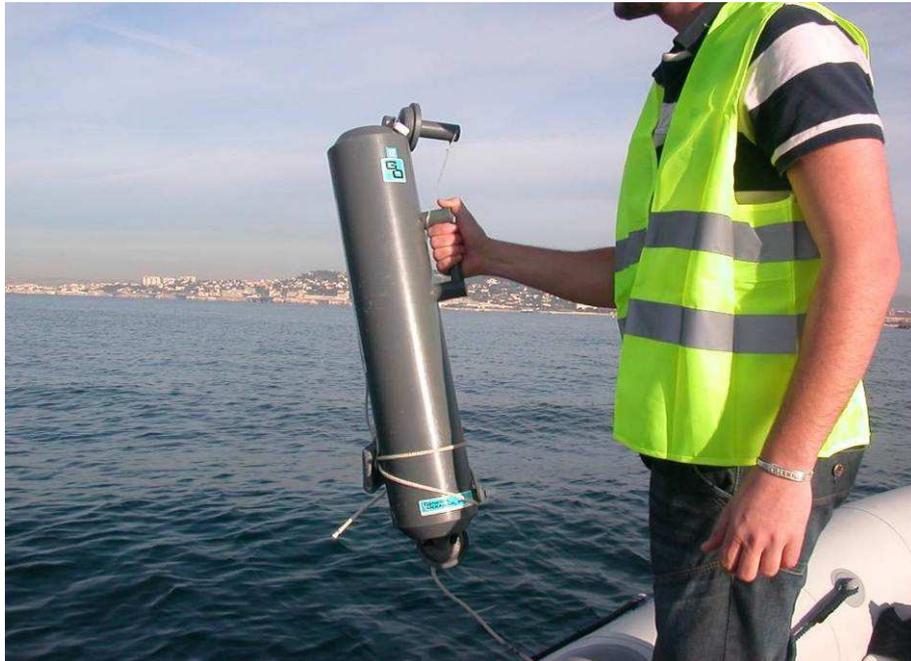
Photo 1 : Prélèvement d'eau à l'aide d'une bouteille Niskin

Les prélèvements ont été effectués à l'aide d'une bouteille Niskin de 6L. La bouteille est descendue ouverte à la profondeur de prélèvement souhaitée. La bouteille est fermée grâce à un messenger (poids cylindrique), lâché le long du bout.

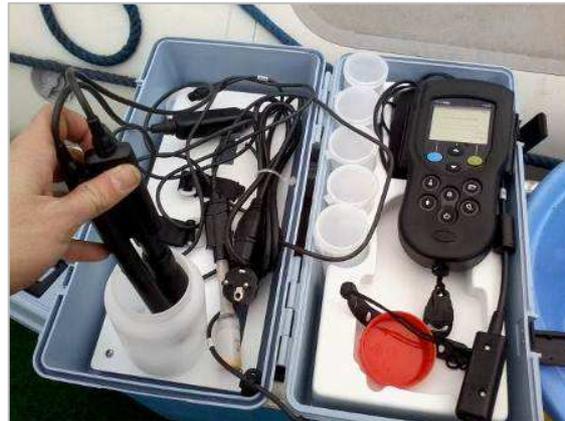
Photo 2 : Mesures des paramètres *in situ*,
(sonde multi-paramètres)

Les paramètres *in situ* ont été mesurés sur place à l'aide d'une sonde multi paramètre HQ40d, de marque Hach, préalablement étalonnés.

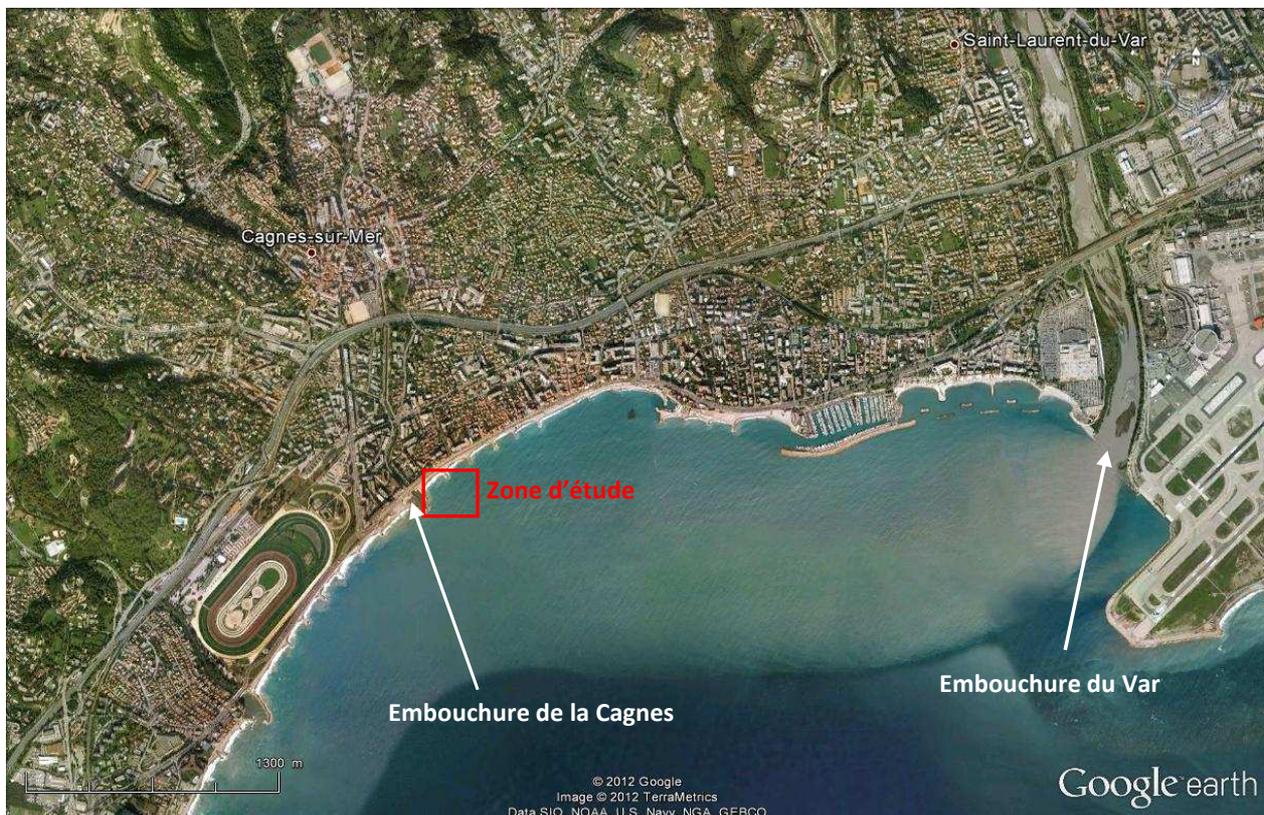
Figure 4 : Zone d'étude par rapport à l'embouchure du Var et de la Cagnes

Le profil de salinité est relativement homogène (autour de 39,5 ‰) le long de la colonne d'eau au droit du futur point de rejet entre 25 et 100m. Toutefois, en surface, une zone de nette dessalure apparaît (27,3 ‰). Celle-ci est liée aux rejets d'eau douce dus à la proximité de l'embouchure du fleuve Var et de la Cagnes (Figure 4).

La teneur en MES est faible entre 25 et 100m de profondeur (concentration non quantifiable : < 2 mg/l). Les eaux de surface sont nettement plus chargées en MES (10 mg/l). Ceci est lié aux apports du Var en particulier, et à l'embouchure de la Cagnes dans une moindre mesure, dont les eaux sont chargées en MES (Figure 4).

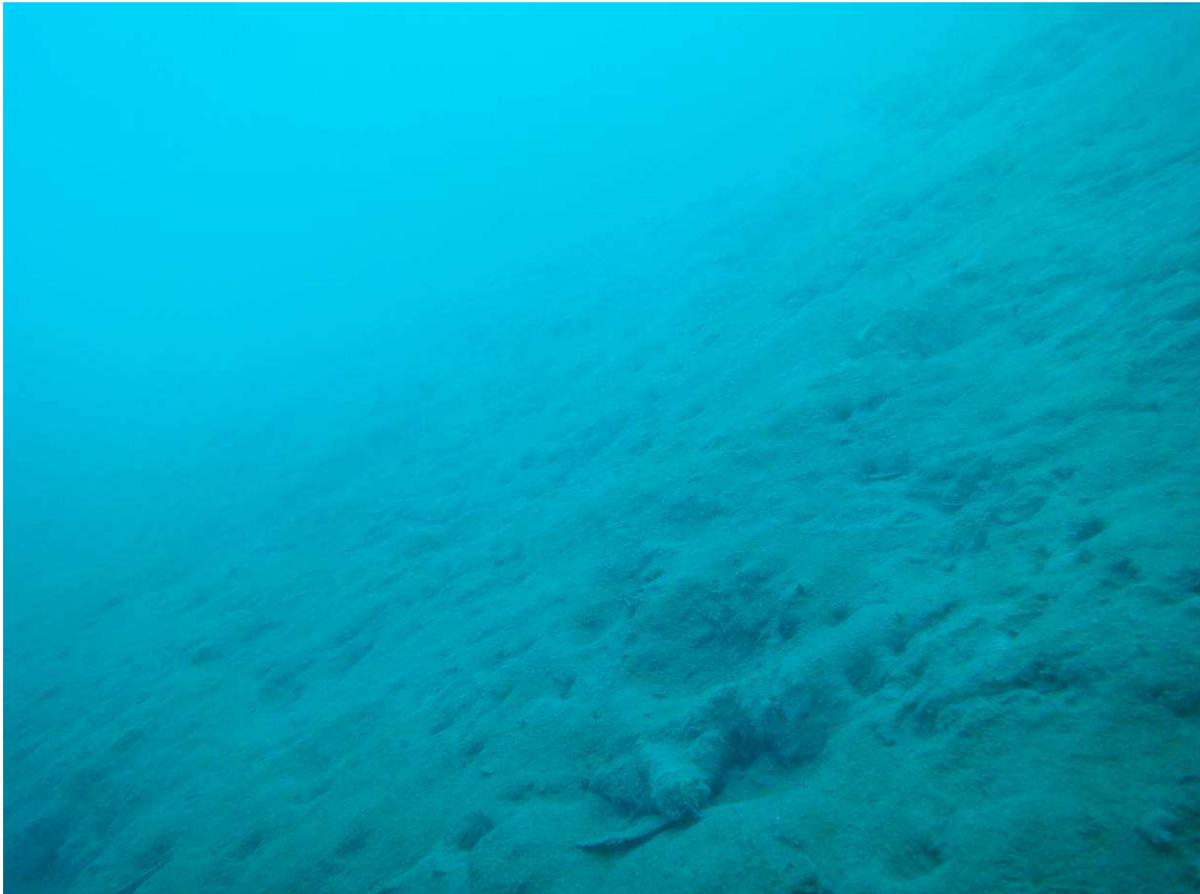
Photo 3 : Sédiments sablo-vaseux dans la pente entre 15m et 20m de profondeur

Entre 15 et 20m de profondeur, les sédiments sont homogènes et de type sablo-vaseux. Aucune faune, ni flore n'a été observée dans cette zone.

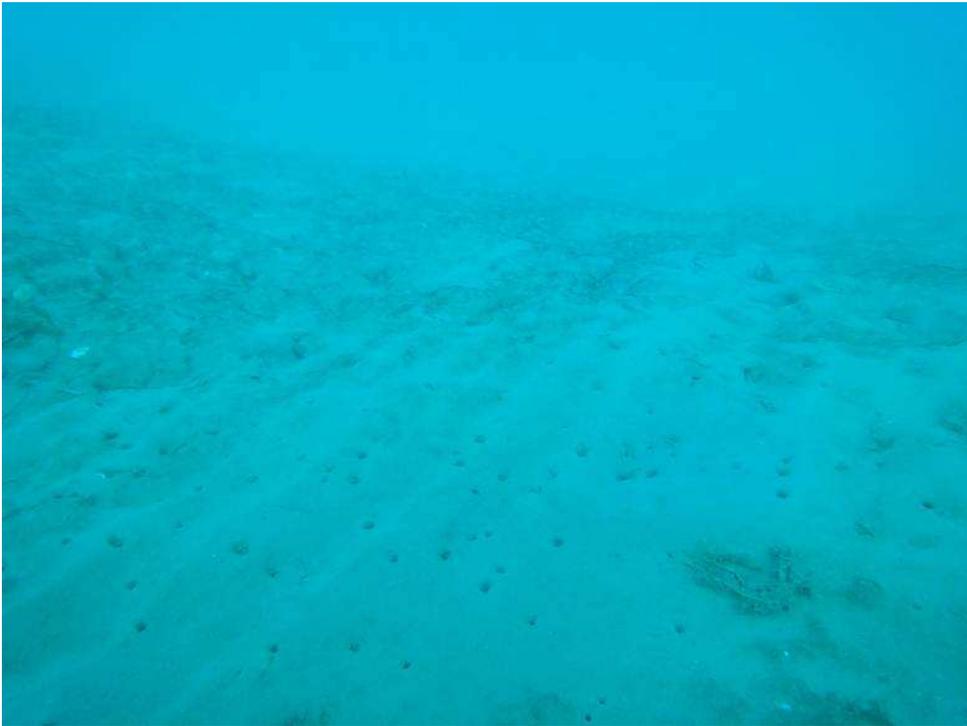
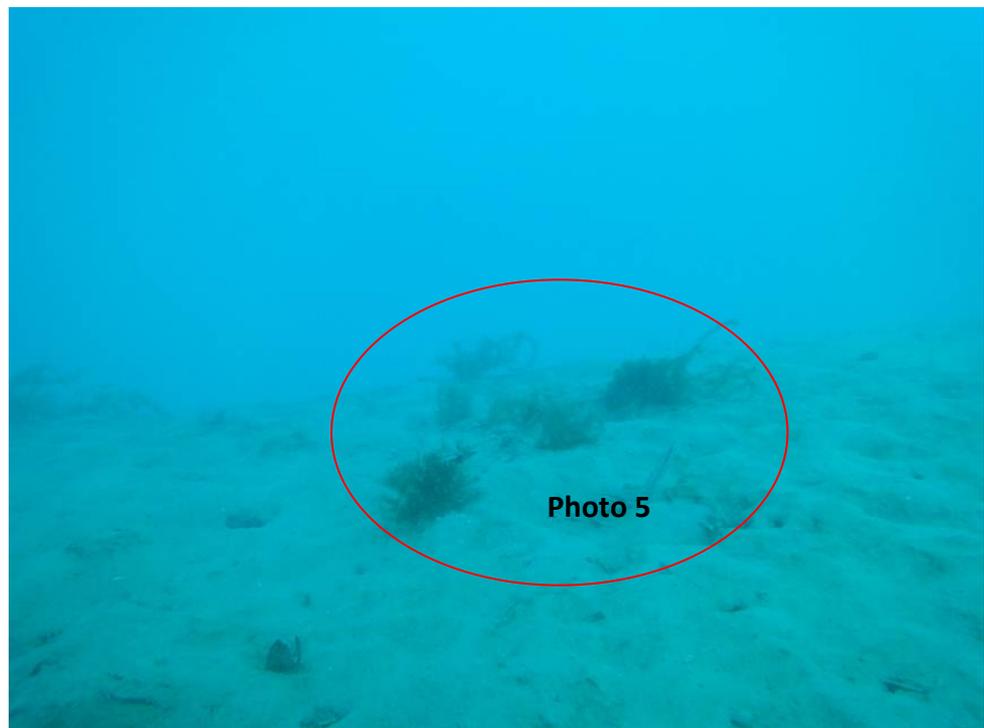
Photo 4 : Haut de la pente entre 13m et 15m de profondeur

Le haut de la pente entre 13m et 15m de profondeur, est caractérisé par un substrat de type sablo-vaseux très faiblement colonisé par des algues brunes de type *Dictyota sp.* et *Sporochnus Pedunculatus*.

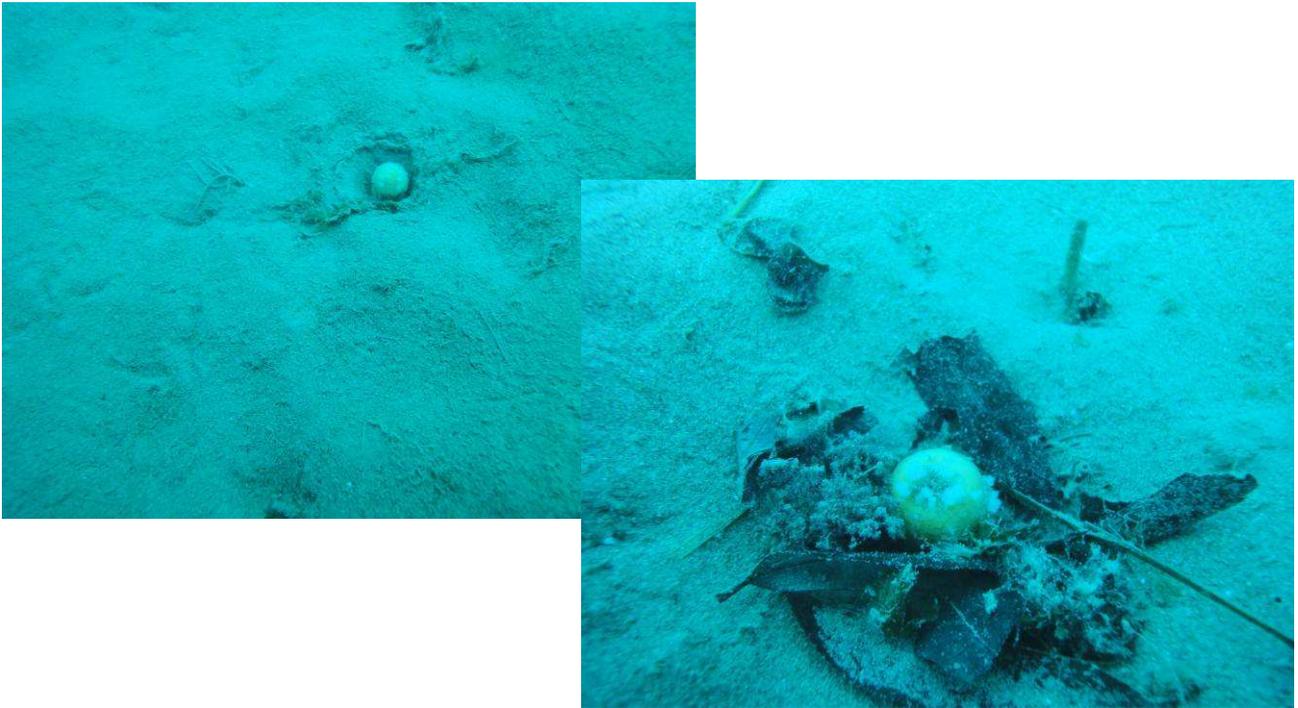
Photo 6 : Vérétilles entre 11m et 13m de profondeur

La zone entre 11m et 13m de profondeur, se caractérise toujours par des fonds de type sablo-vaseux, colonisés de manière éparses par des Pennatules rétractés de type *Vérétilles*, et par des Anémones de mer de type *Cérianthes*.

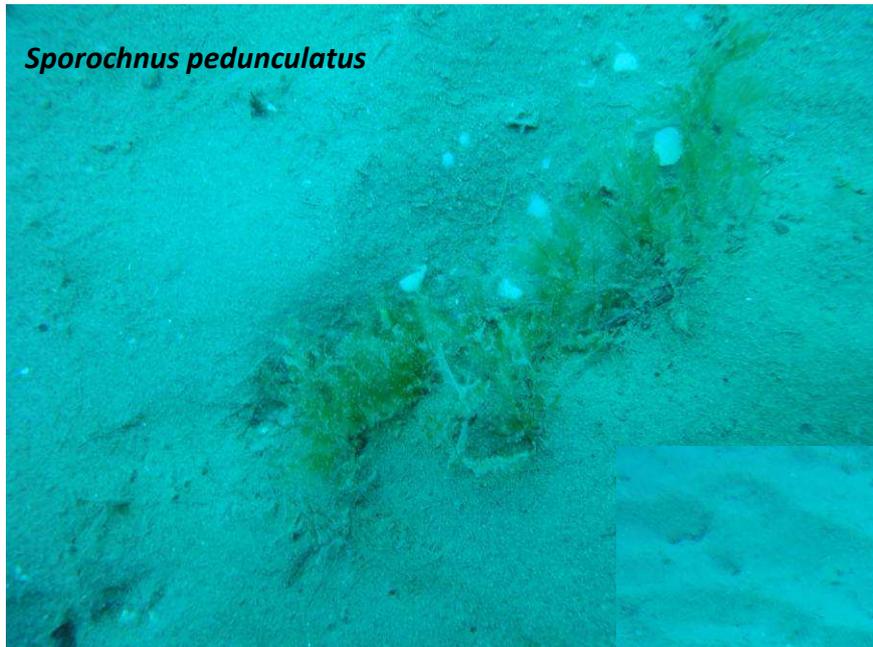
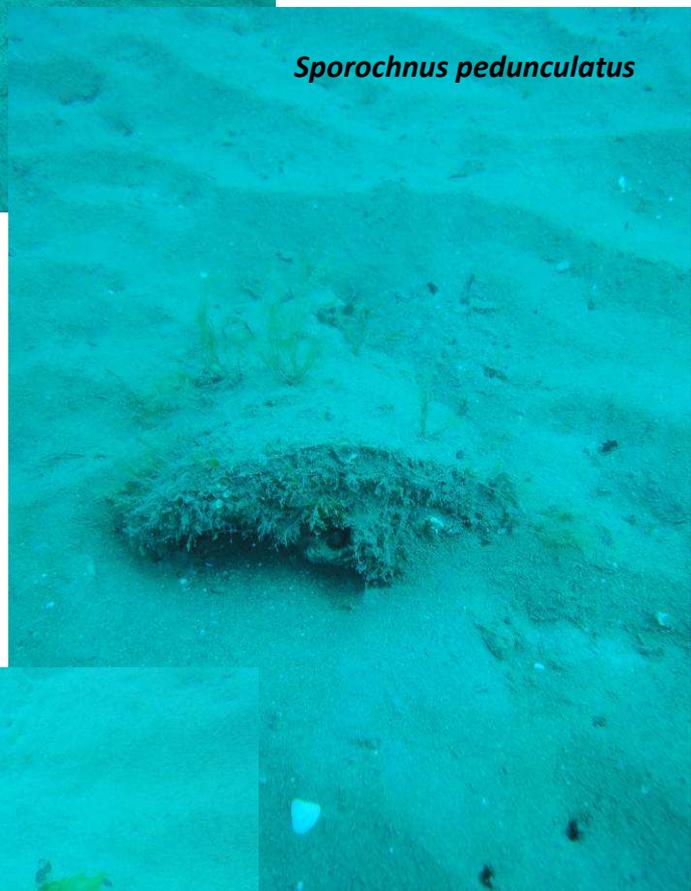
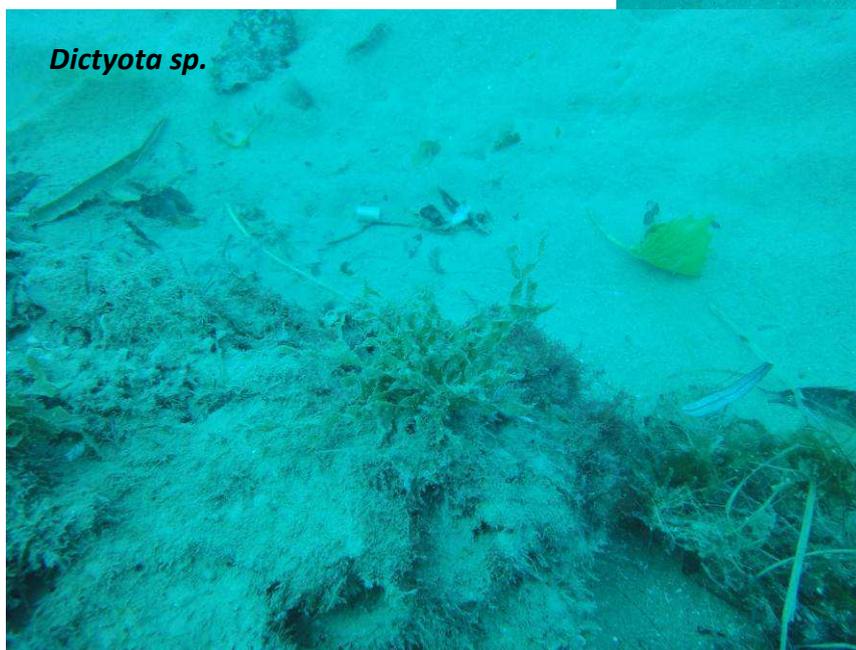
Photo 8 : Algues brunes observées entre 9m et 11m de profondeur

Entre 9m et 11m de profondeur, les fonds sont toujours de type sablo-vaseux et des algues brunes de type *Dictyota sp.* et *Sporochnus Pedunculatus*, sont toujours observées de façon sporadique.

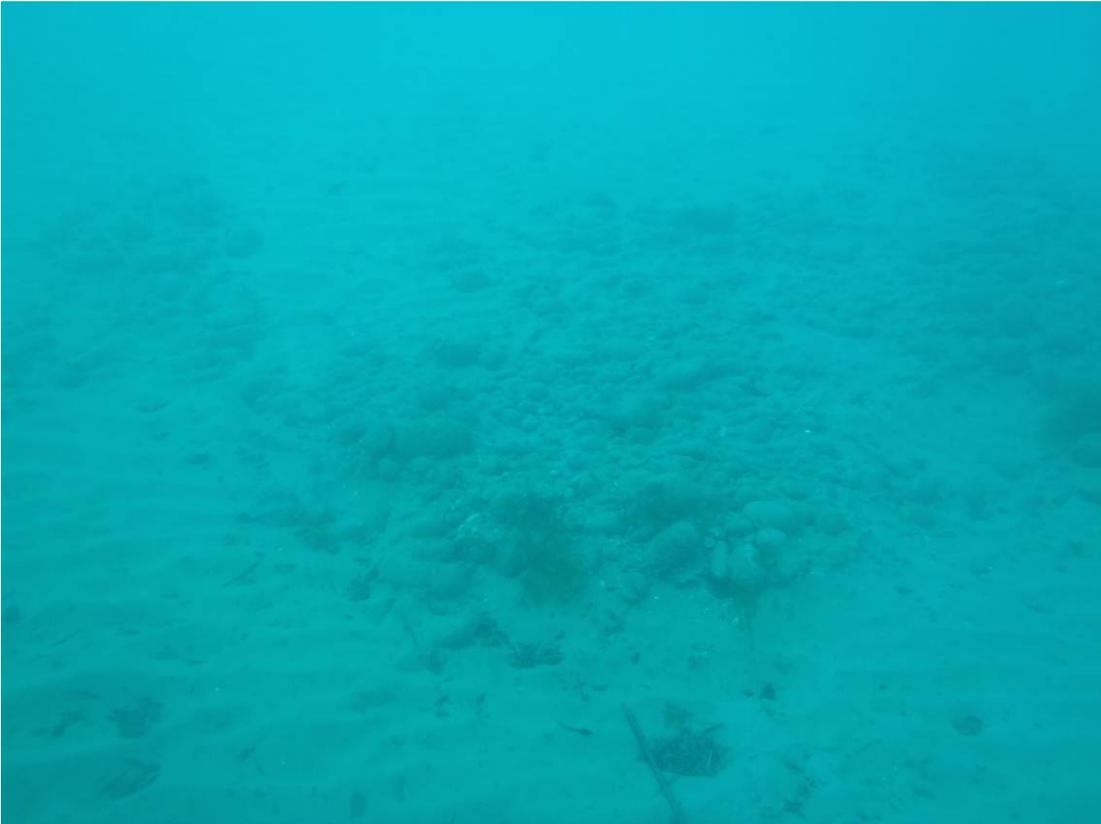
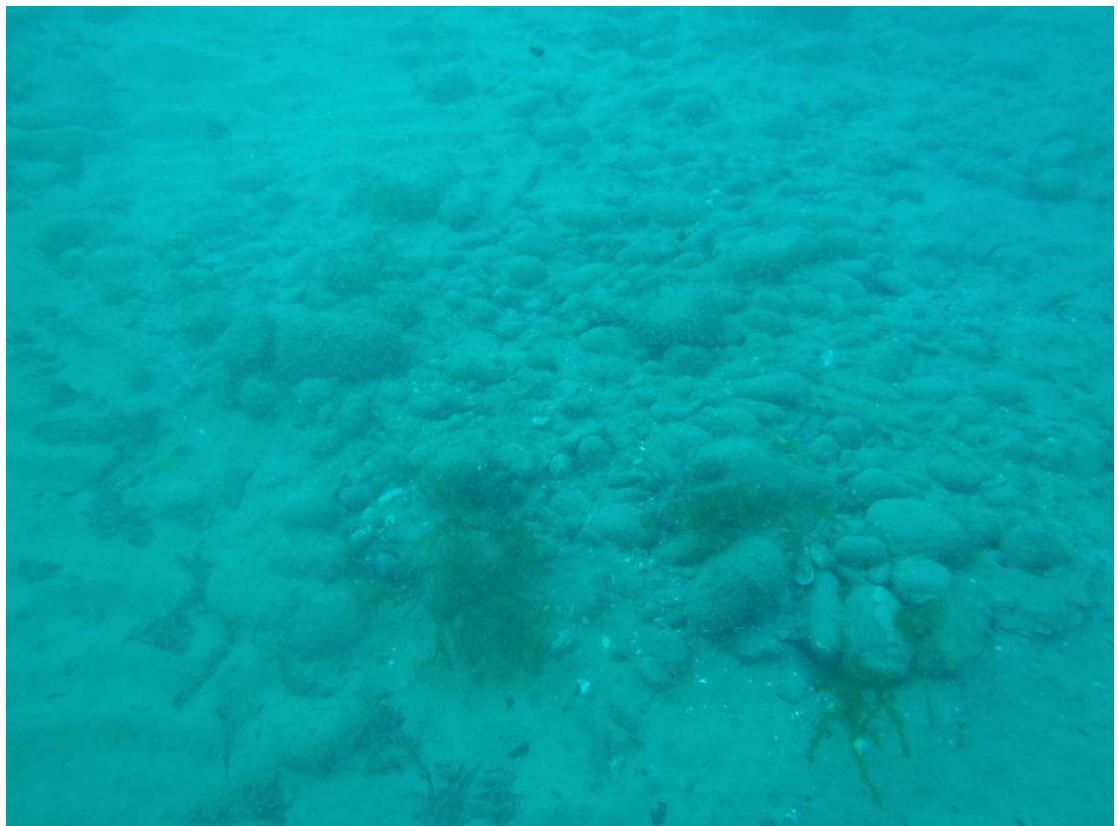
Photo 9 : Zone de substrat dur type galets, dans la zone des 9-10m

Une zone spécifique de substrat dur, type galets, a été observée dans la zone des 9-10m de profondeur. La zone est faiblement colonisée par des algues brunes de type *Dictyota sp.*

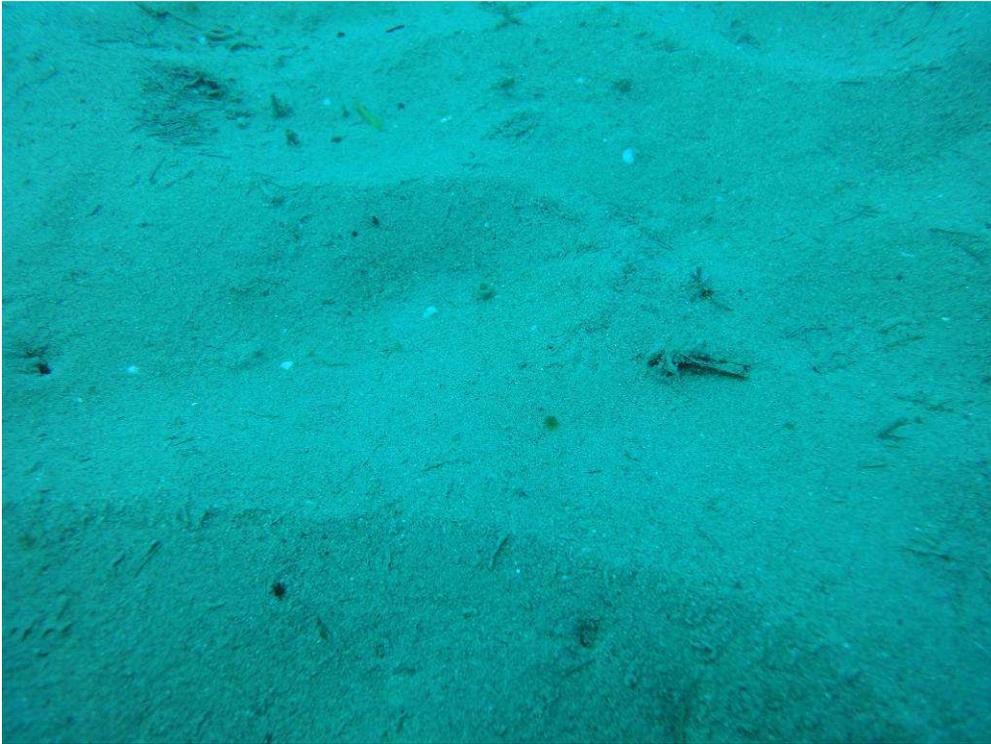
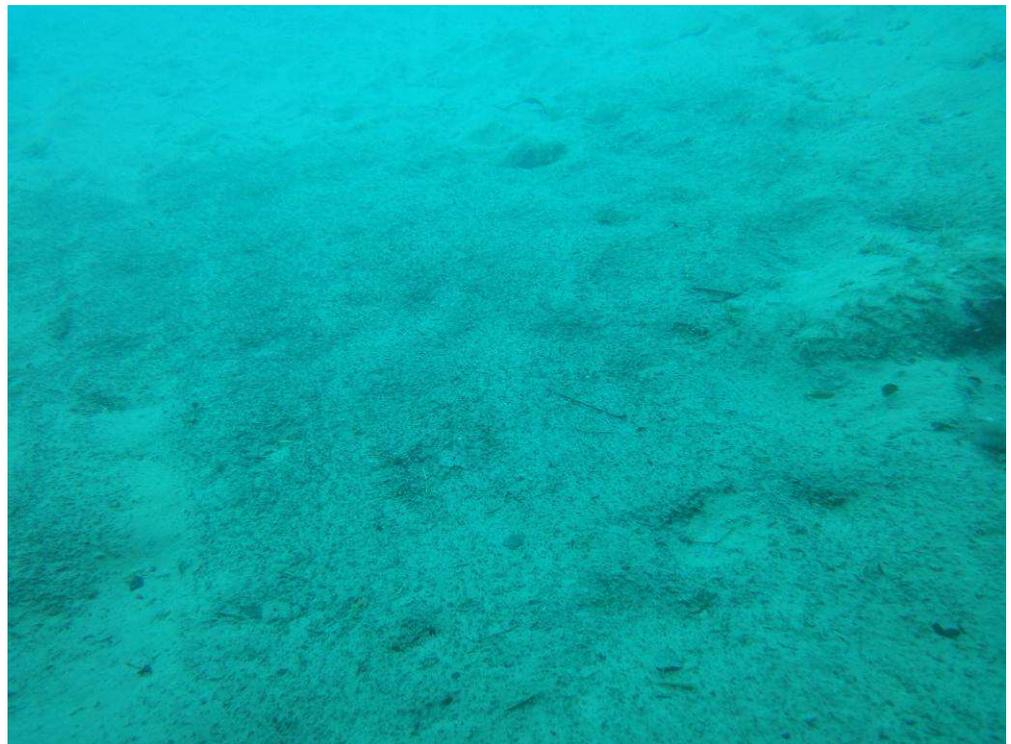
Photo 10 : Sédiments sablo-vaseux tendant vers les sables, et débris végétaux en décomposition

Entre 7m et 9m de profondeur, les sédiments sablo-vaseux commencent à laisser progressivement place à du sable. Quelques débris végétaux en décomposition peuvent être observés de manière éparse.

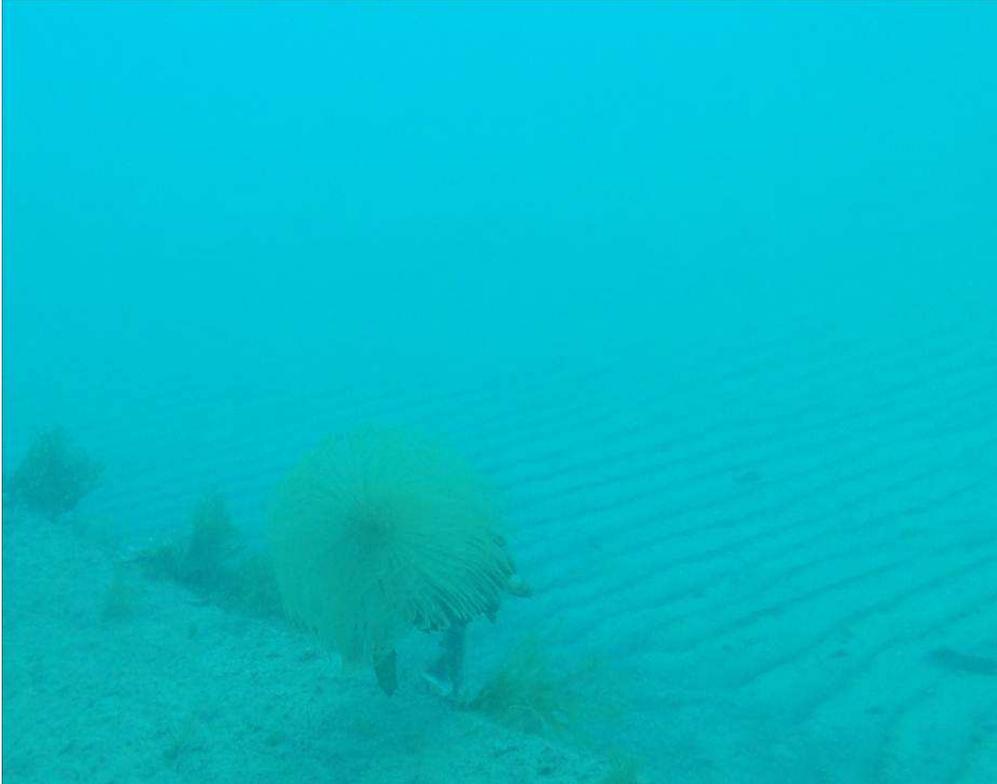
Photo 11 : Ver polychète type *Sabelle* ou *Spirographe*

Entre 5m et 7m de profondeur, la diminution de la fraction vaseuse dans les sédiments continue, les sédiments sont colonisés par des vers polychètes de type *Sabelle* ou *Spirographe*, et par des algues rouges de type *Ceramium Ciliatum*. Cette algue rouge des biotopes photophiles est une espèce éphémère du médio et de l'infra-littorale, souvent épiphyte sur d'autres algues, ici l'algue brune *Dictyota sp.*

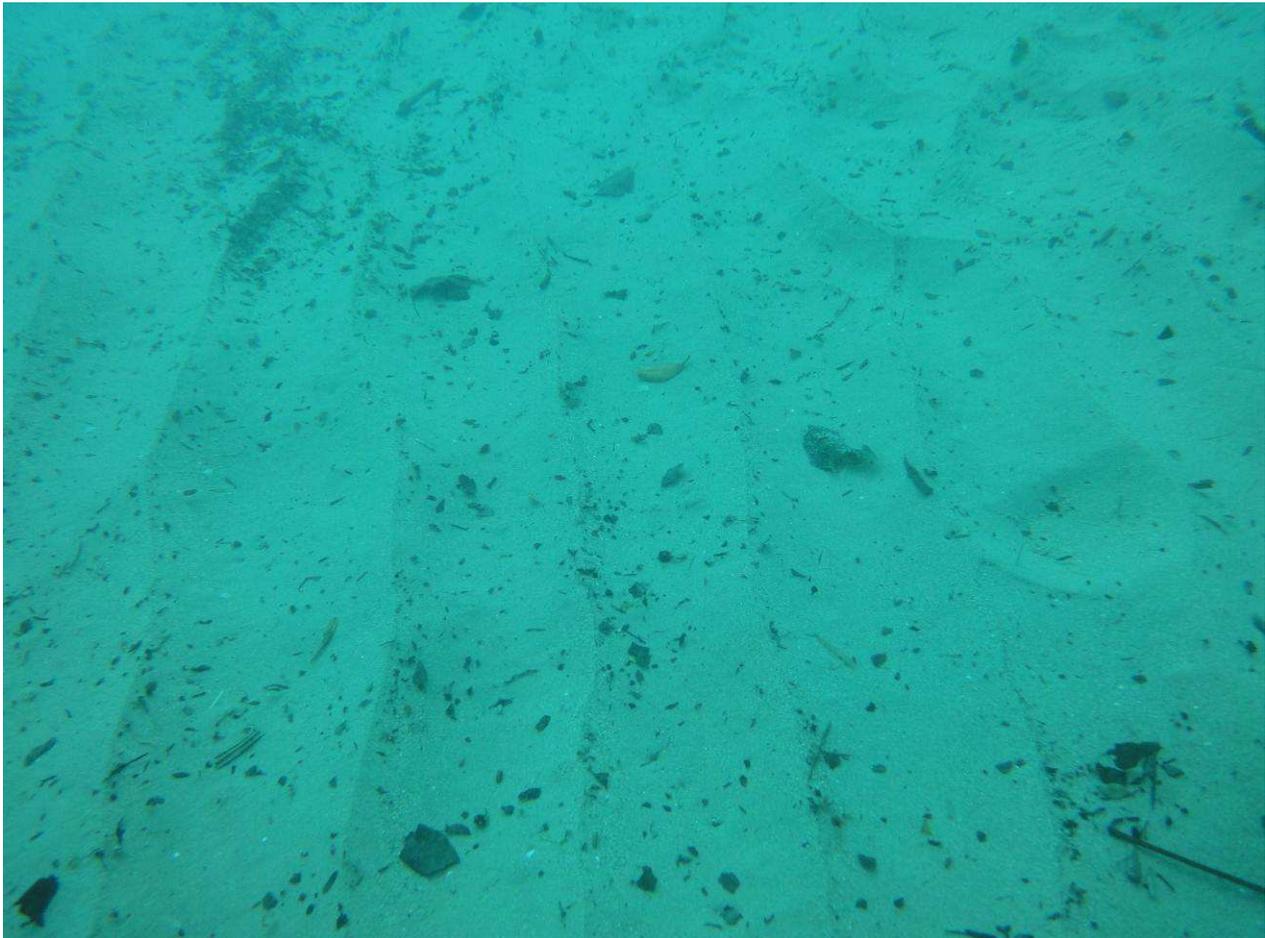
Photo 13 : Sables dans la zone des 4 à 5m de profondeur

Au-delà de 5m de profondeur, les fonds sablo-vaseux laissent place à des fonds sableux entre 4 et 5m.

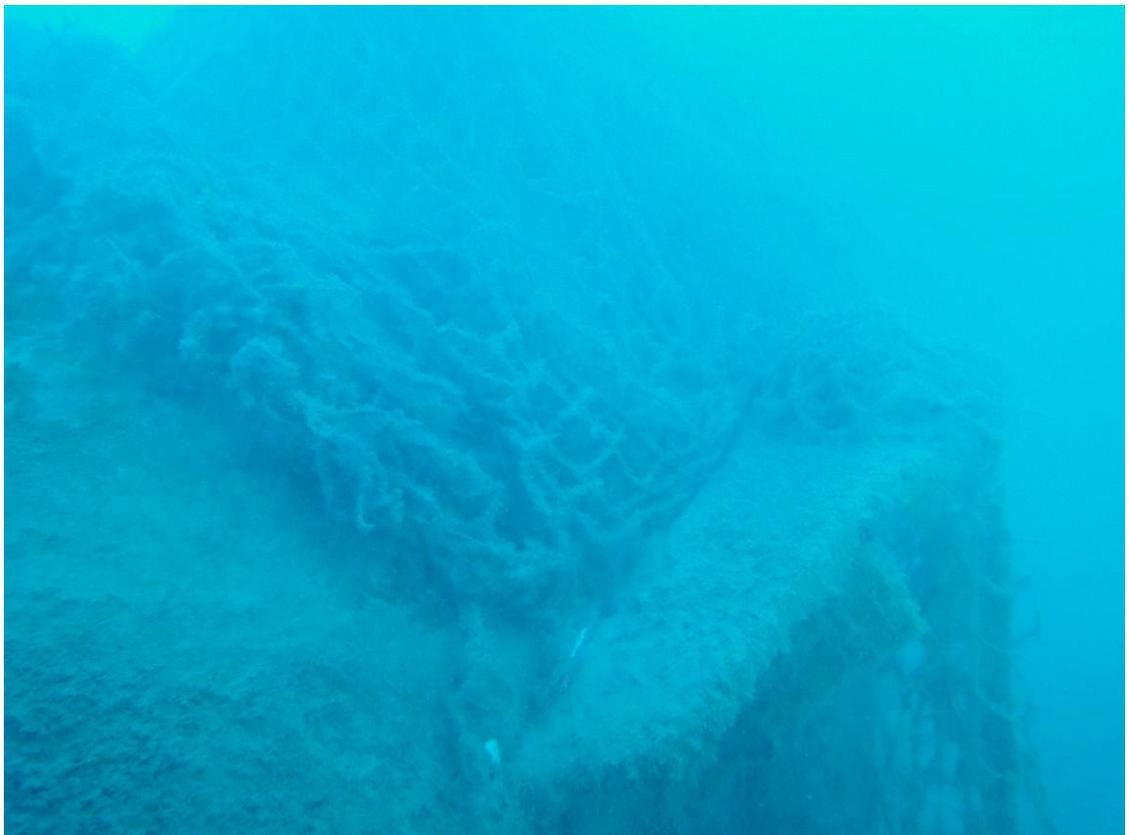
Photo 14 : Partie non ensouillée de l'émissaire au niveau du coude autour de 15m de profondeur

Au niveau de la rupture de pente, à environ 15m de profondeur, l'émissaire est visible ; il est ensuite ensouillé sur tout le tronçon amont depuis 15m de profondeur. Dans la pente, les sédiments sont de type sablo-vaseux.

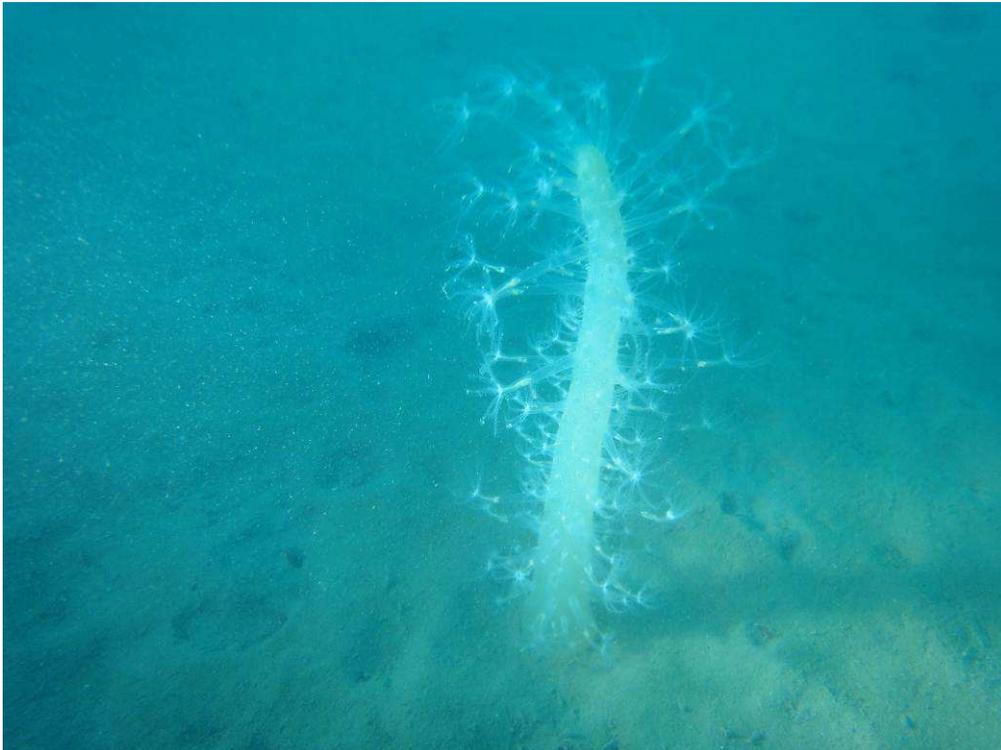
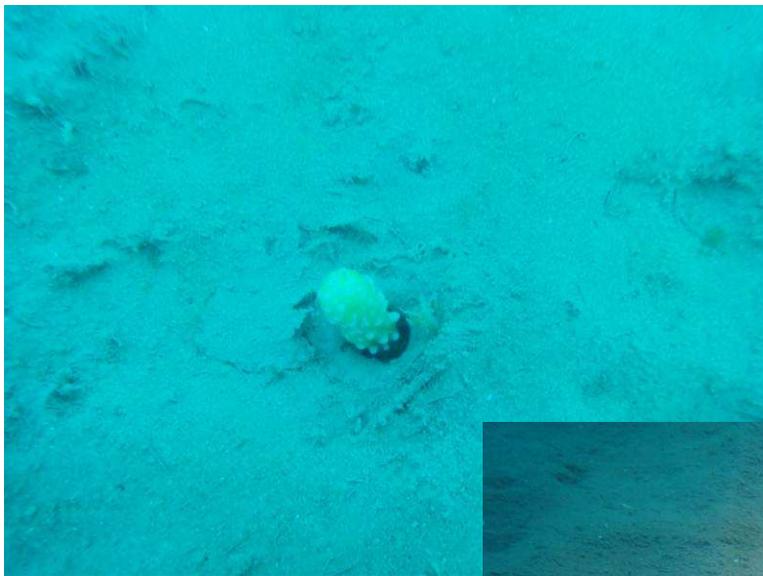
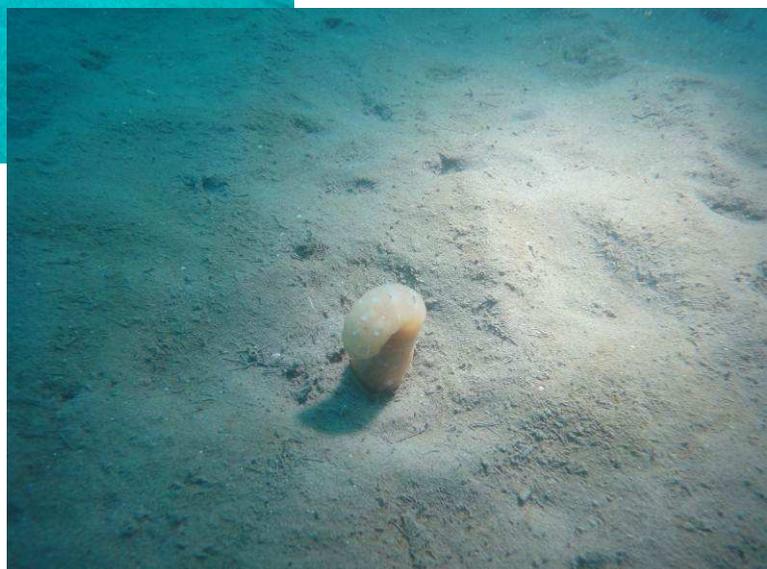
Photo 15 : Vérétilles dressée et rétractées entre 11m et 13m de profondeur

Entre 11m et 13m de profondeur, les *Vérétilles* sont relativement nombreux sur les fonds sablo-vaseux. Comme toutes les *Pennatules*, les *Vérétilles* possèdent un hydrosquelette dont le degré d'expansion varie selon la quantité d'eau absorbée ou rejetée : rétractée la colonie a l'aspect d'un ver, déployée elle est dressée.

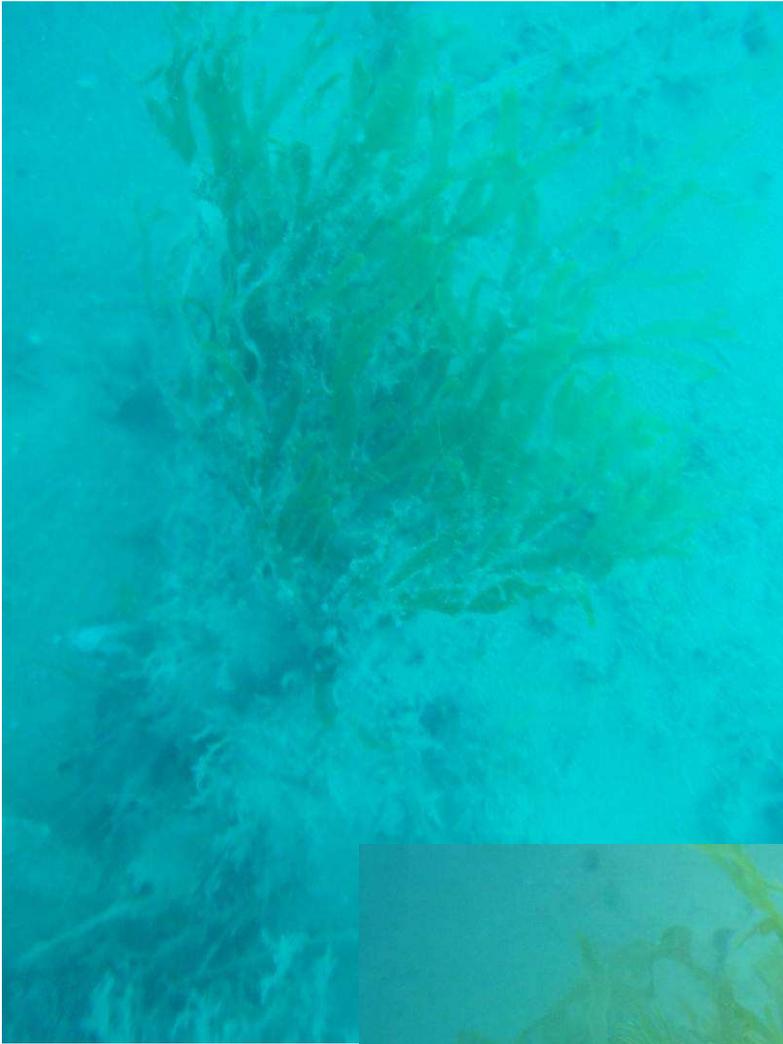
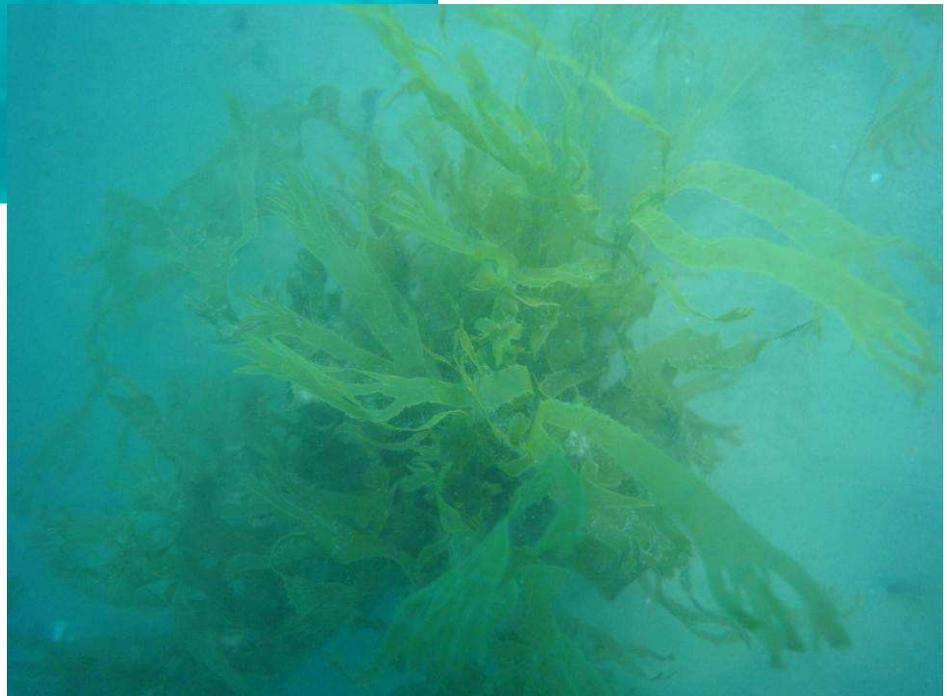
Photo 16 : Algues brunes (*Dictyota sp.*) dans la zone des 10m

Dans la zone des 10m de profondeur, l'espèce d'algue brune *Dictyota sp.*, est observée ponctuellement sur les fonds sablo-vaseux.

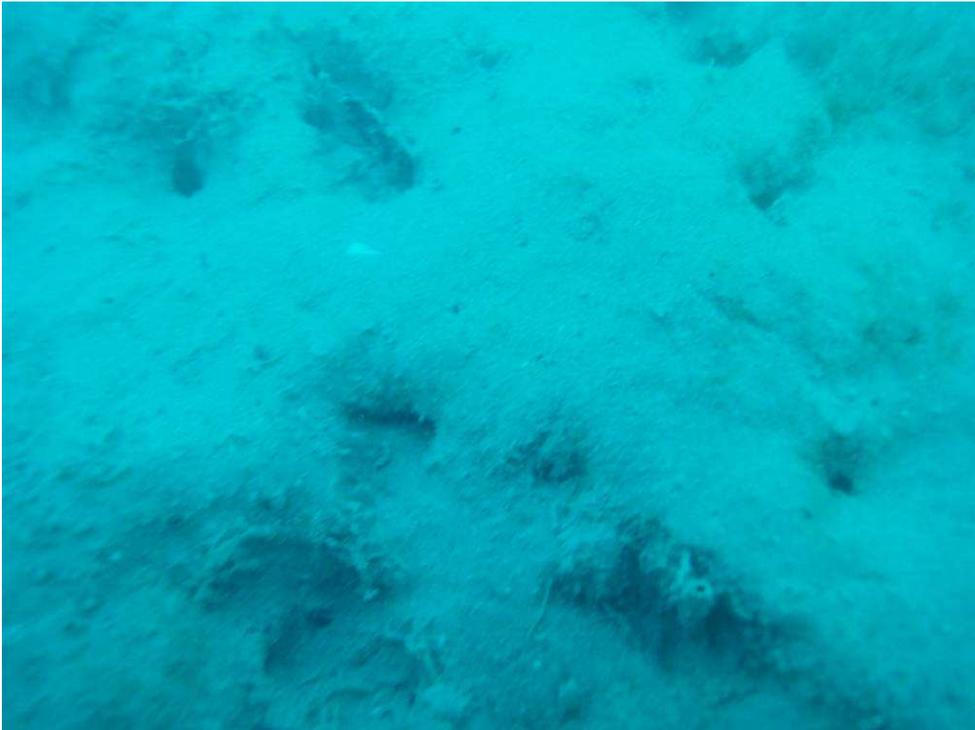
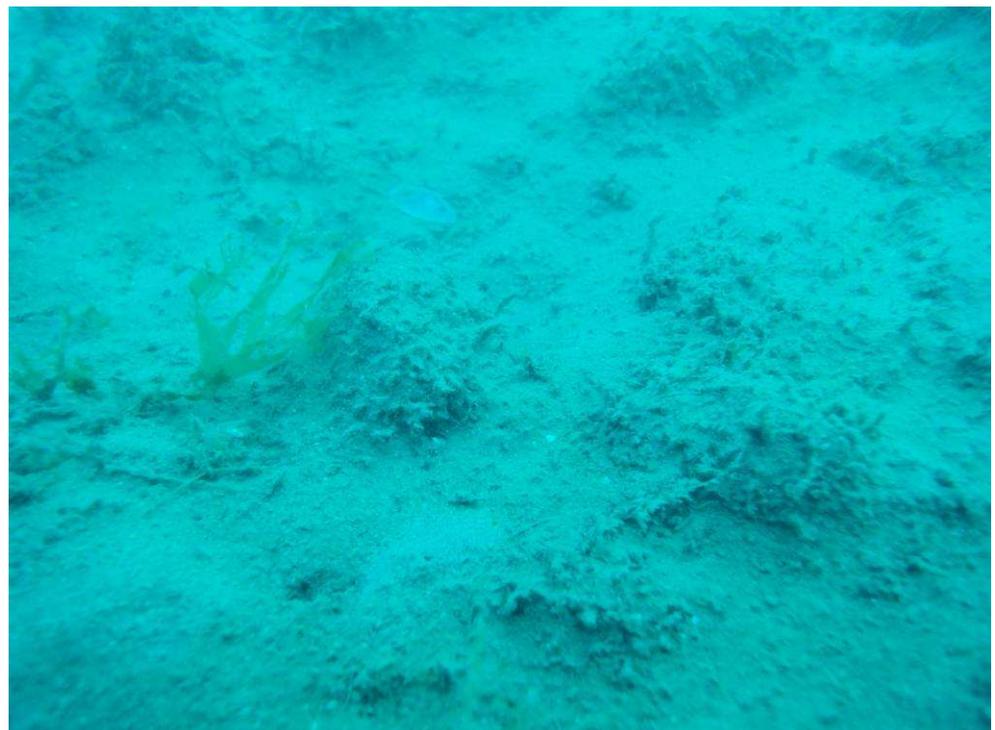
Photo 17 : Zone de substrat spécifique de type galets recouverts de sédiments sablo-vaseux

Dans la zone des 8-9m de profondeur, une zone de substrat spécifique a été identifiée. Celle-ci correspond à une zone de substrat dur de type galets, recouverte de sédiments sablo-vaseux et colonisée par des algues brunes de type *Dictyota sp.*.

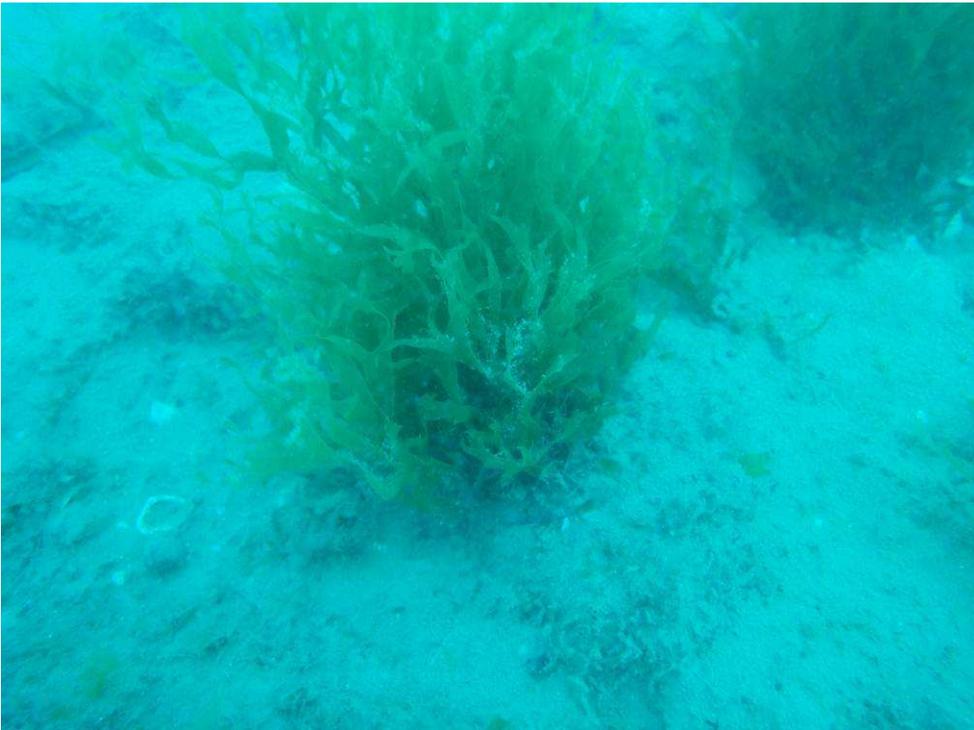
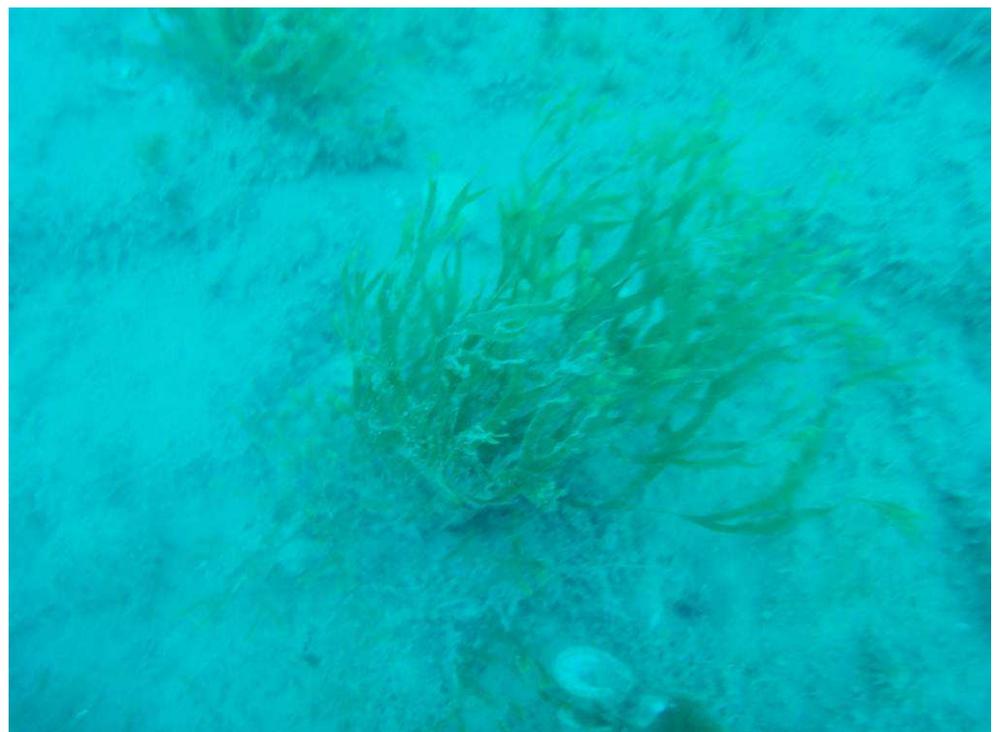
Photo 18 : Zone de substrat spécifique « débris végétaux » colonisée par l'algue brune *Dictyota sp.*

Cette zone correspond à la zone de « débris végétaux » repérée sur la carte sédimentologique effectuée par In Vivo en Janvier 2007.
