**RAPPORT DE RECONNAISSANCE SOUS-MARINE
PRELEVEMENTS ET ANALYSES D'EAU
LE LONG DES EMISSAIRES ACTUEL ET PROJETE
DE LA STATION D'EPURATION DE CAGNES SUR MER**

RAPPORT DE RECONNAISSANCE GEOTECHNIQUE SOUS-MARINE LE LONG DE L'EMISSAIRE PROJETE DE LA STATION D'EPURATION DE CAGNES SUR MER

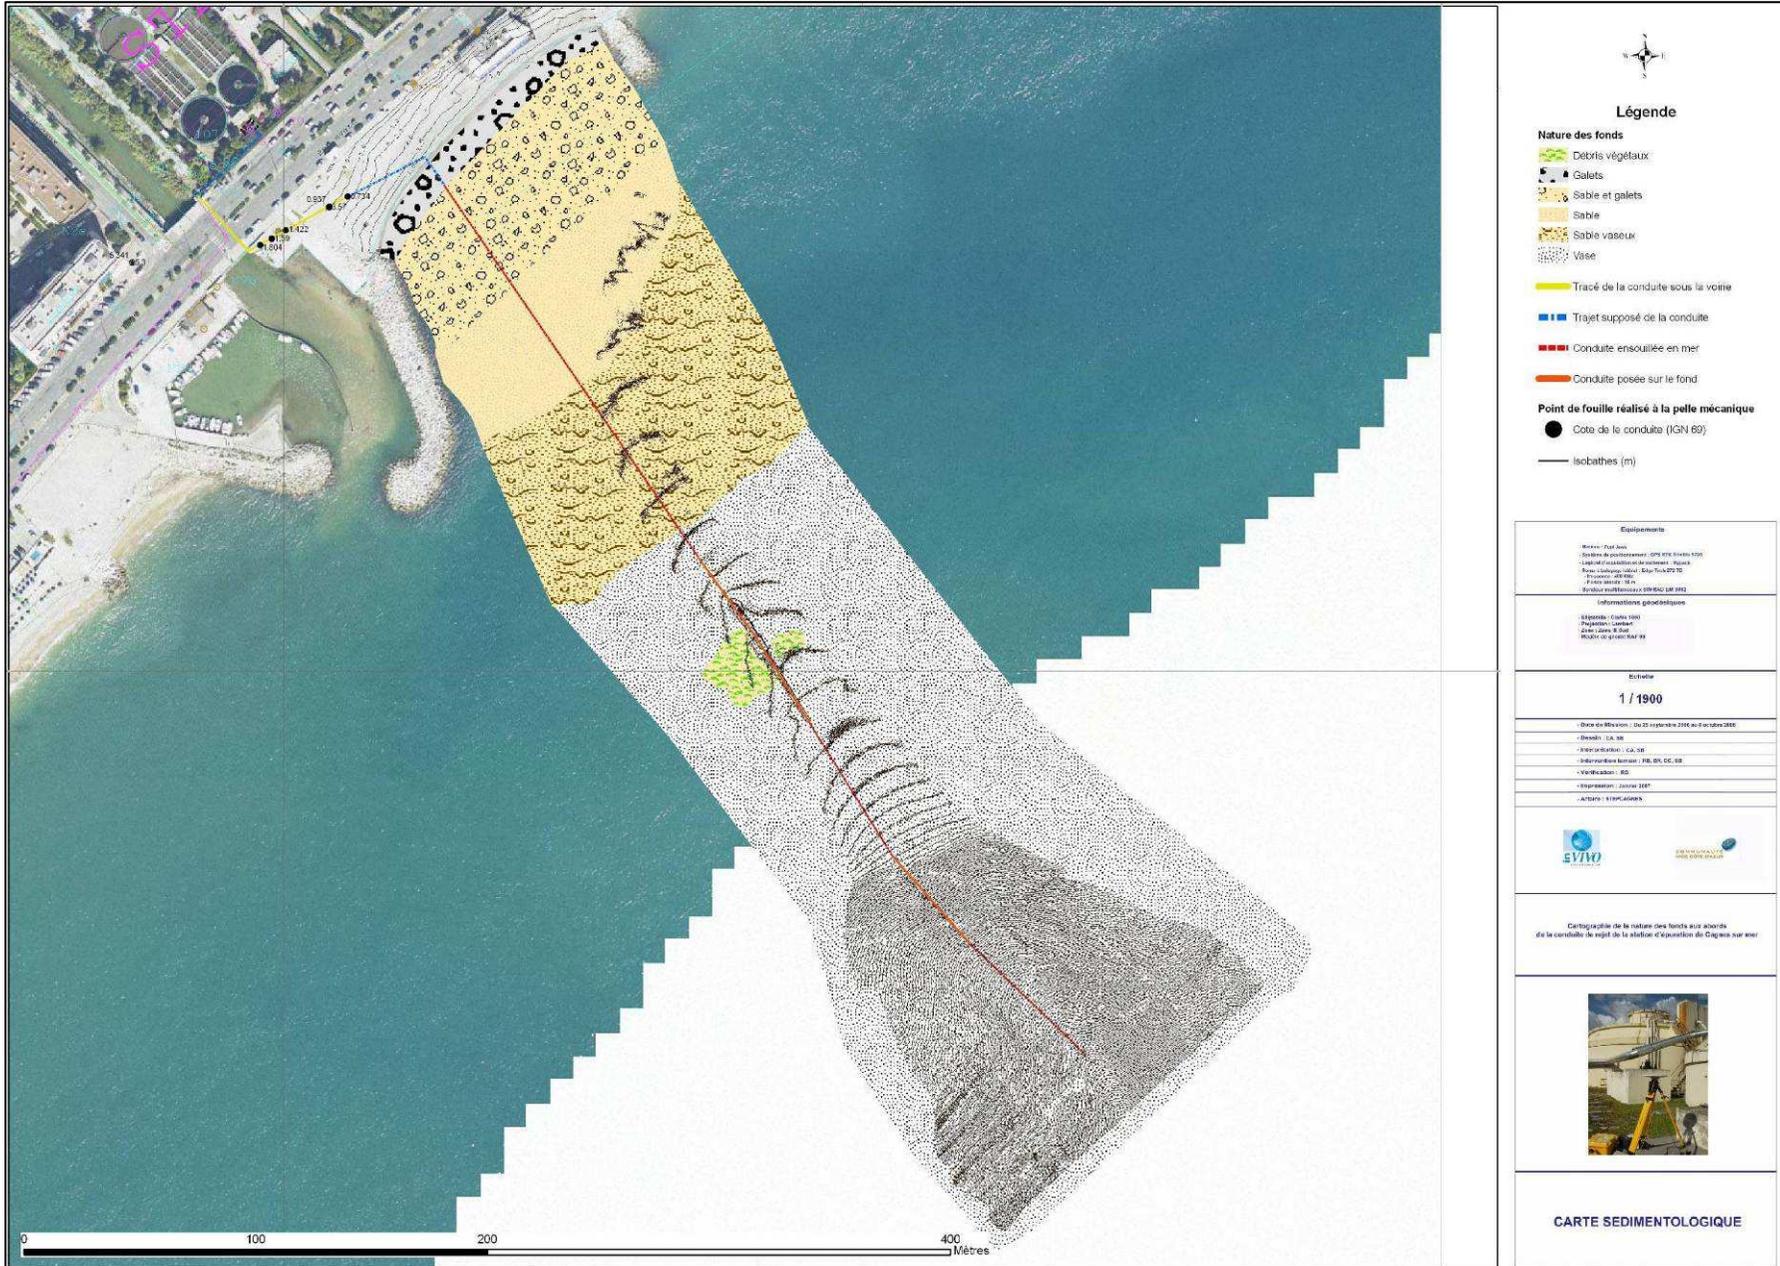
Figure 10 : Carte sédimentologique In Vivo

Cette zone correspond à la zone de « débris végétaux » repérée sur la carte sédimentologique effectuée par In Vivo en Janvier 2007.

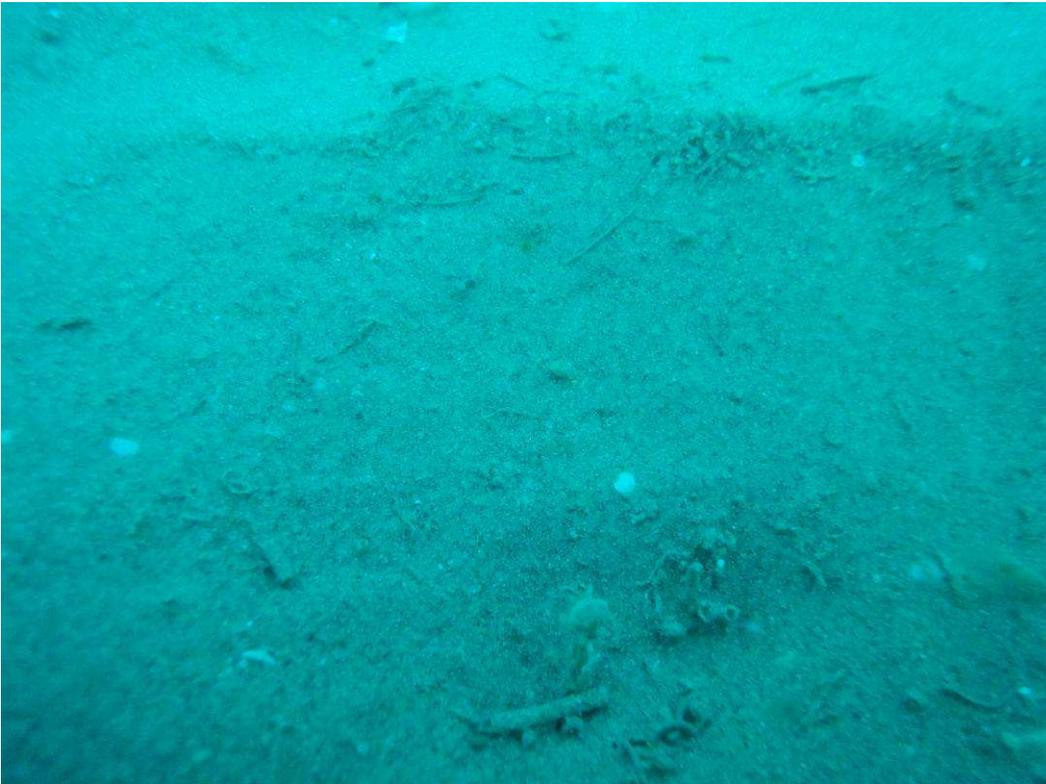
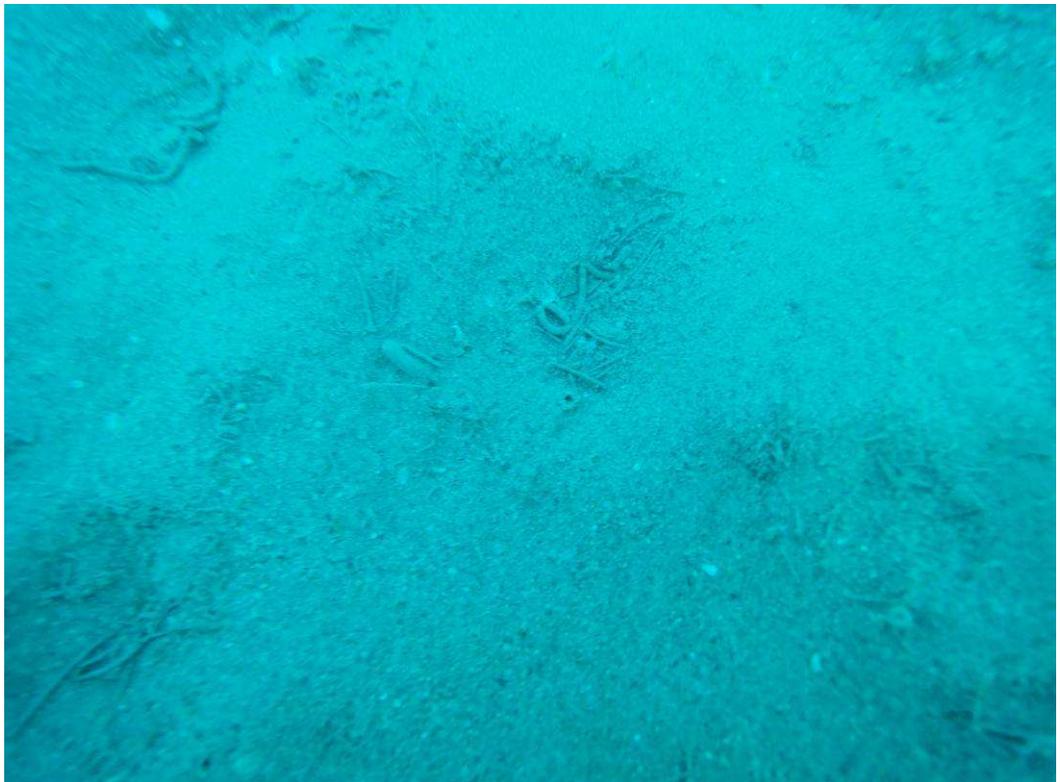
Photo 19 : Substrat sablo-vaseux tendant vers les sables, caractéristique du détritique côtier

Entre 5m et 8m de profondeur, le substrat est de type sablo-vaseux à tendance sableuse de plus en plus grossière en remontant vers le bord de mer. On observe de manière éparses quelques vers polychètes de type *Sabelle* ou *Spirographe*.

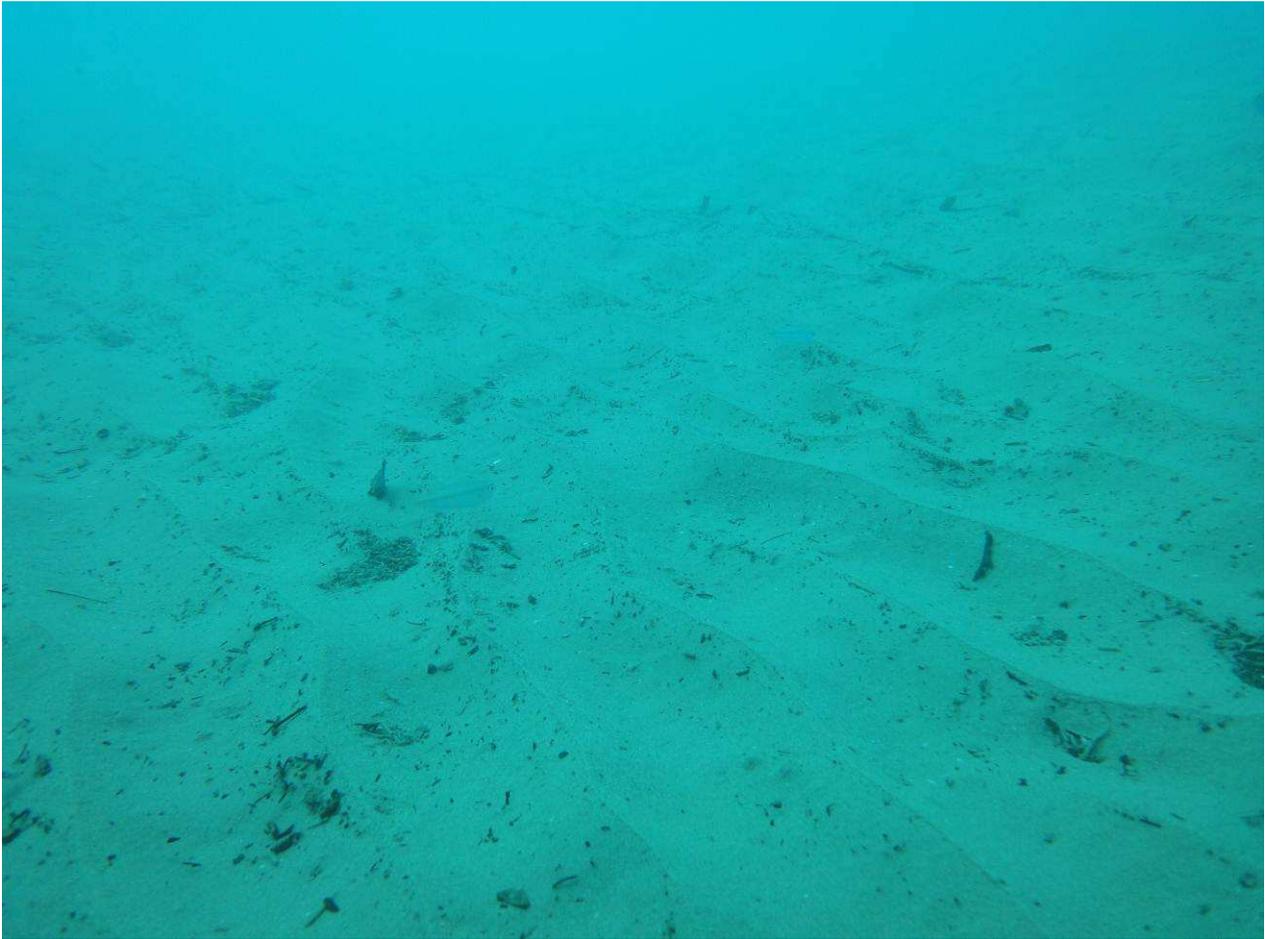
Photo 21 : Fonds sableux entre 4m et 5m de profondeur

Au-delà de 5m de profondeur, les fonds sablo-vaseux laissent place à des fonds sableux entre 4 et 5m de profondeur.

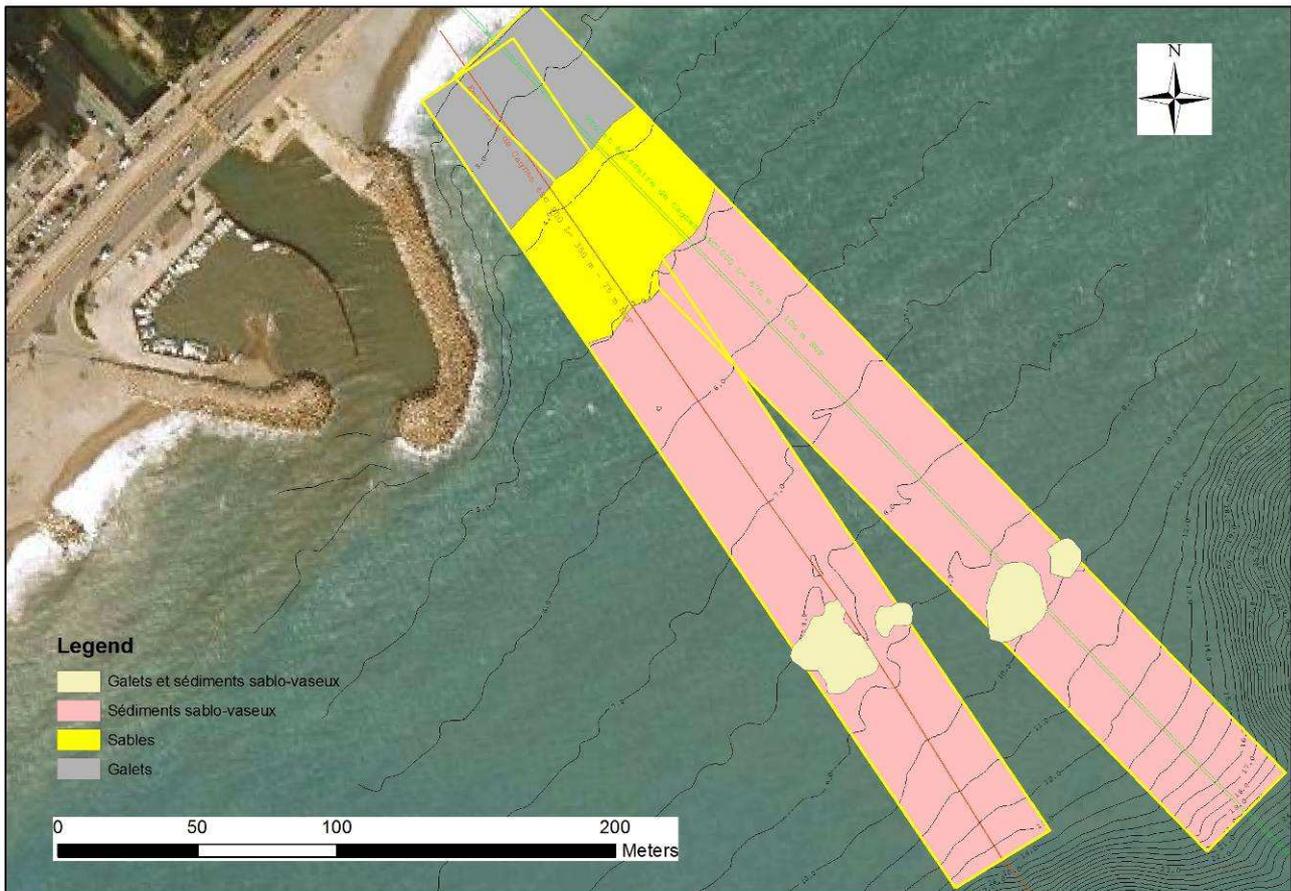
Figure 12 : Cartographie de la zone de reconnaissance visuelle

La cartographie des fonds, observés lors de la reconnaissance visuelle des tracés amont de l'émissaire actuel et de l'émissaire projeté, laisse apparaître 4 substrats différents :

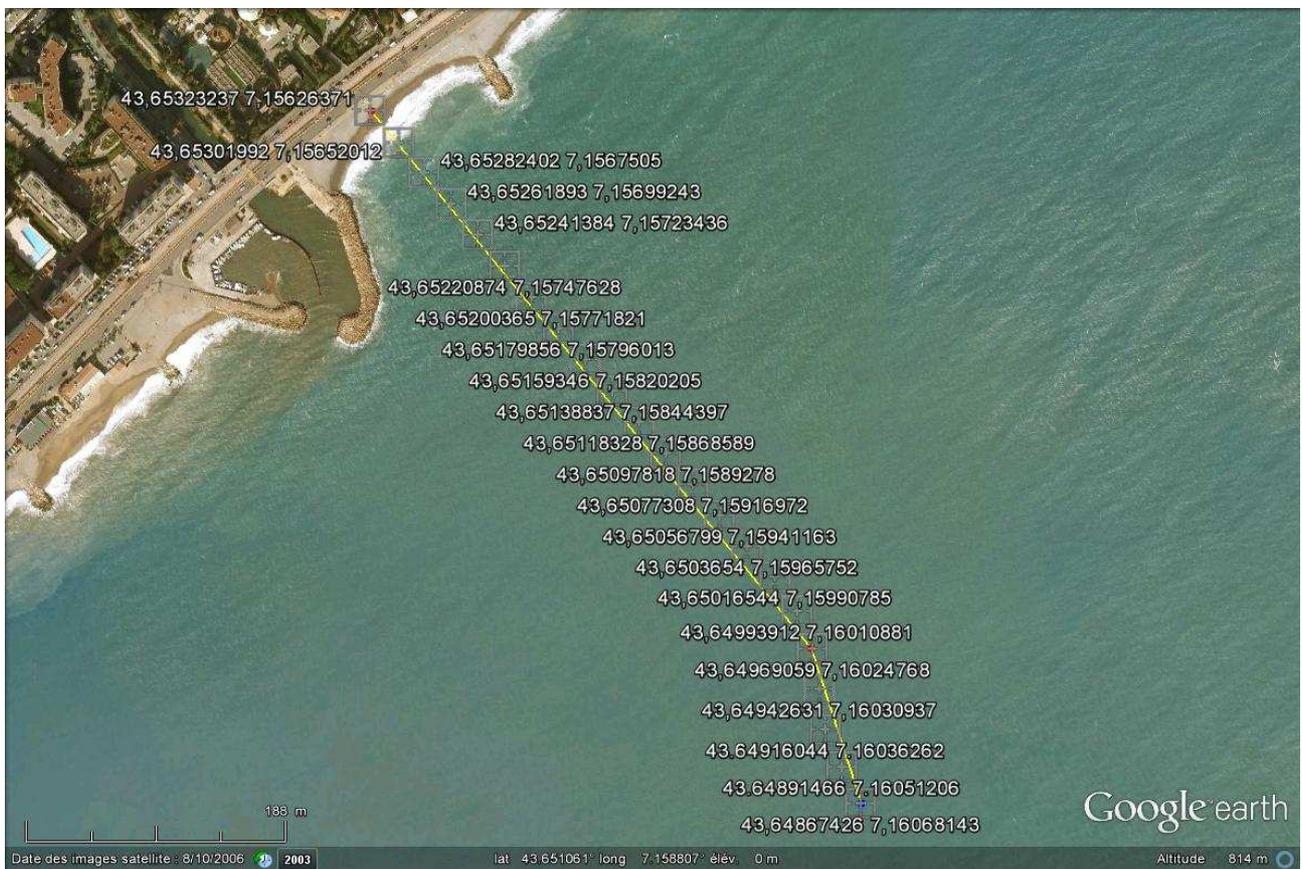
Figure 3 : Points de sondage sur le futur tracé

22 sondages tous les 30 mètres ont été effectués les 23,24 et 25 avril 2012, le long du tracé du projet d'émissaire depuis la surface jusqu'à 100m de profondeur. Au préalable le tracé du futur émissaire et le positionnement des sondages ont été balisés sur l'intégralité du parcours grâce à un GPS couplé à un sondeur.

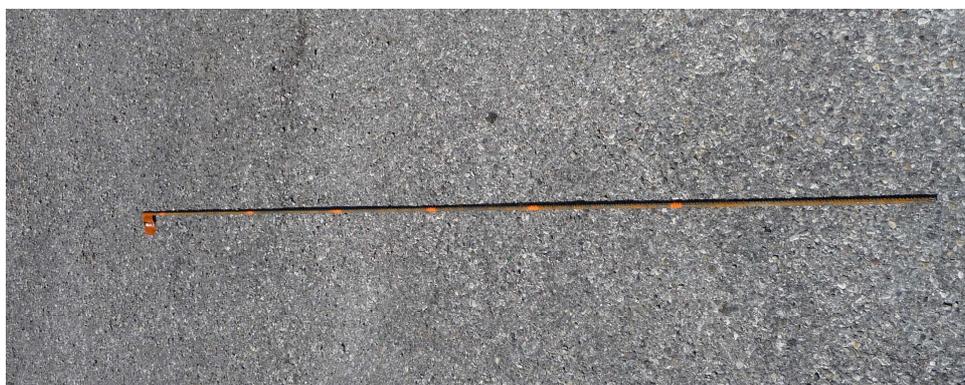
Les sondages ont été réalisés à l'aide de piges en acier de 3 mètres de long marquées tous les 50 cm par un marquage à la bombe traçante orange. Chaque pige été repérée par une étiquette portant son numéro.

Pige de 3m en acier diam 8mm repérée par une étiquette et marquée tous les 50cm.

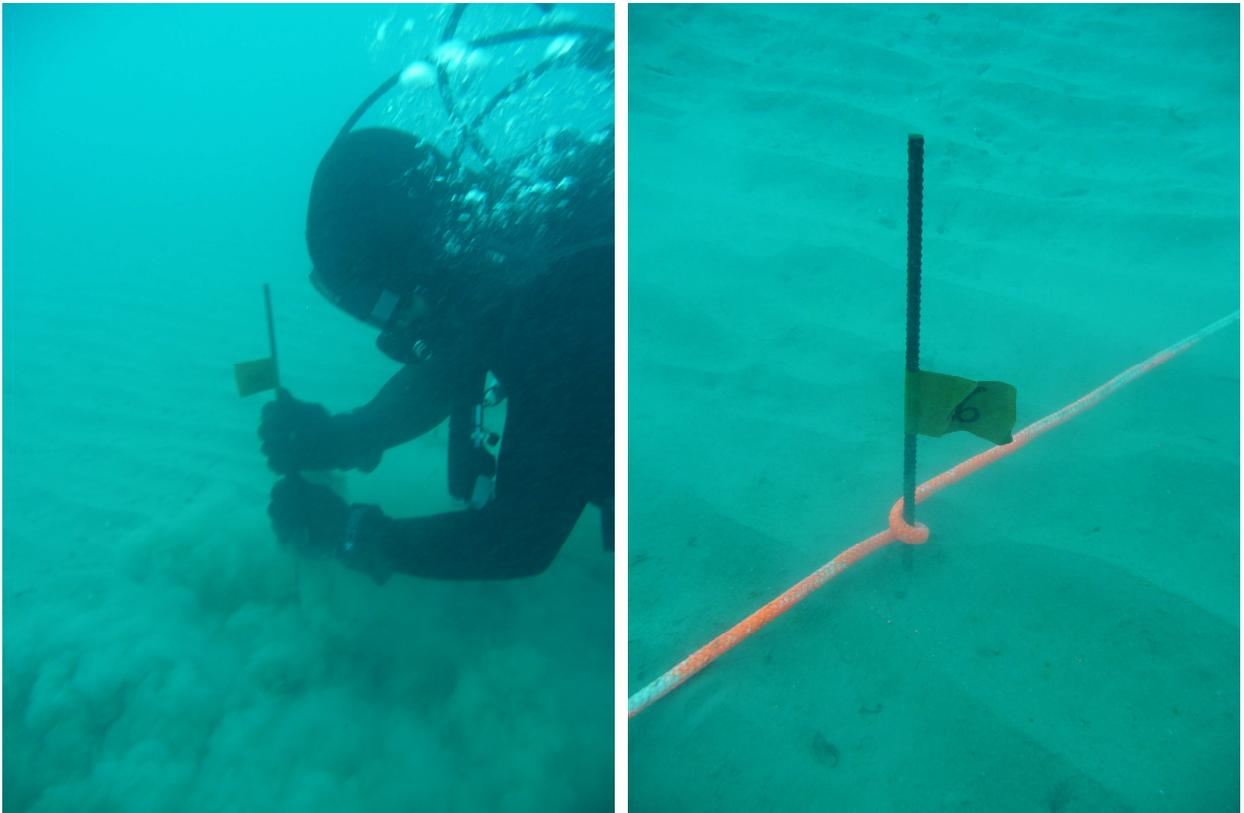
Les piges ont été enfoncées soit manuellement soit à l'aide d'une masse. Sur la totalité des 22 sondages prévus tous, sauf un (sondage 13), ont pu être enfoncés à la main. Le sol sablo-vaseux ne présente que peu de résistance à l'enfoncement d'une pige diam. 8mm de 3m de long.

Enfoncement d'une pige manuellement sur le repère du tracé du balisage du futur émissaire

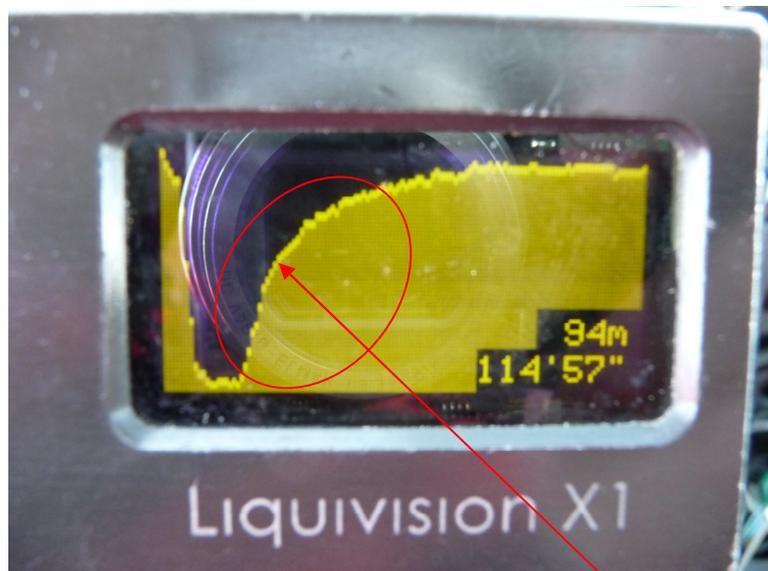
Profil de plongée à -100m. La courbe reprend la pente réelle du terrain.

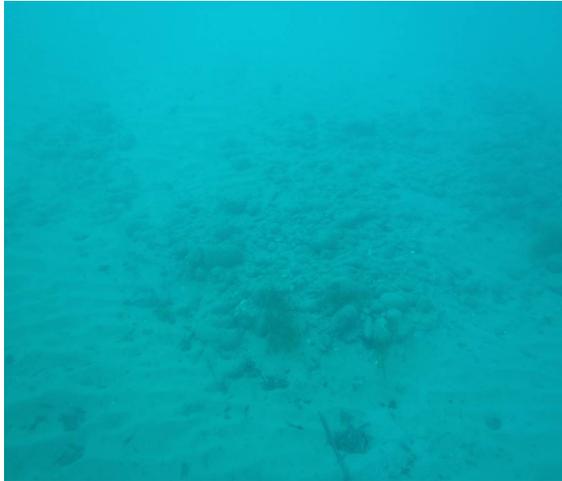
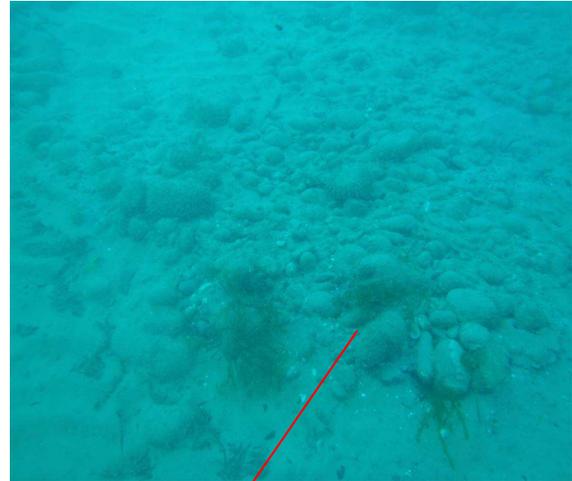
Dans la zone des 10 m de profondeur la composition du sol varie. On trouve alors des galets affleurant puis enfouis sous une couche d'un mètre de sédiment sablo-vaseux. Pour estimer la couverture de cette zone de nombreux sondages aléatoires ont été effectués. Une surface d'environ 400m² a pu être déterminée par cette technique (Cf. schéma ci-dessous).

Zone de substrat dur type galets, dans la zone des 9-10m

A l'exception d'une zone composée d'un substrat de galet/sédiment sablo-vaseux où les piges ne s'enfoncent pas à plus d'un mètre de profondeur, Tout les sondages effectués témoignent d'un sédiment très meuble de type sablo-vaseux laissant les piges pénétrer de toute leur longueur, soit 3m.
