## B•2 Topographie

### B•3 Le port-abri

## C• APPROCHE ARCHEOLOGIQUE

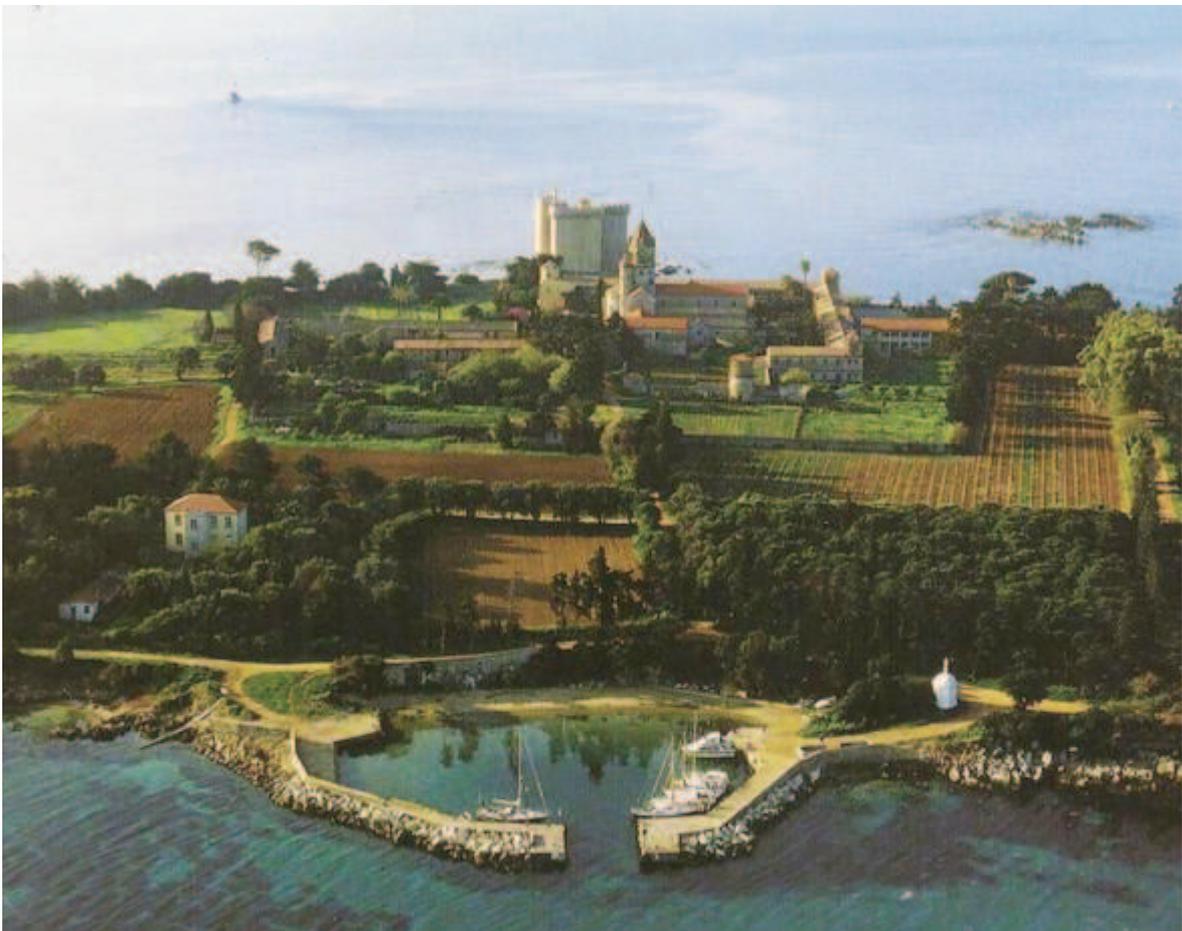
**Deuxième moitié XXe siècle**

Le port a été équipé d'un enrochement dans les années 1970.

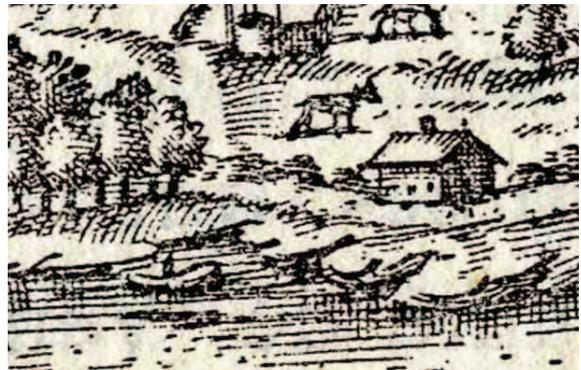
Fig. B•6 - 1613, *Chronologia lerinensis*

Quant à l'anse naturelle, le dessin la souligne soit par un graphisme appuyé (fig. B•5), soit par la représentation de barques amarrées (fig. B•6).

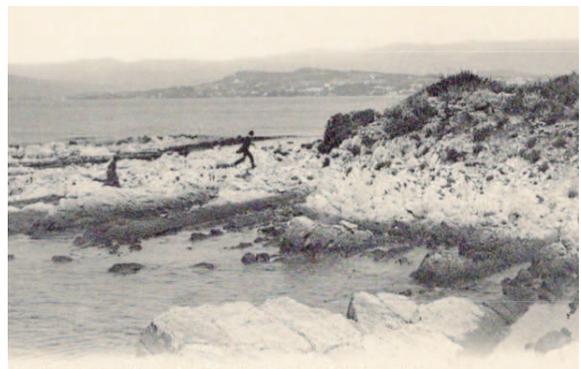
Fig. B•8 - Début XXe, le rivage occidental de l'île

maintes fois donné à voir les écueils à fleur d'eau (Fig. B•7 & Fig. B•8). D'autres, plus sensibilisées à la vie locale, ont choisi d'exposer les astuces des pêcheurs ou des plaisanciers pour profiter de la tranquillité des lieux (fig. B•9). Le port est photographié dès le début du XXe siècle et régulièrement jusqu'à nos jours. On y voit se développer l'activité de la pêche par le nombre de barques sans cesse croissant, les filets qui sèchent sur les quais et les murets et par une cabane installée sur la rampe occidentale. Puis, les

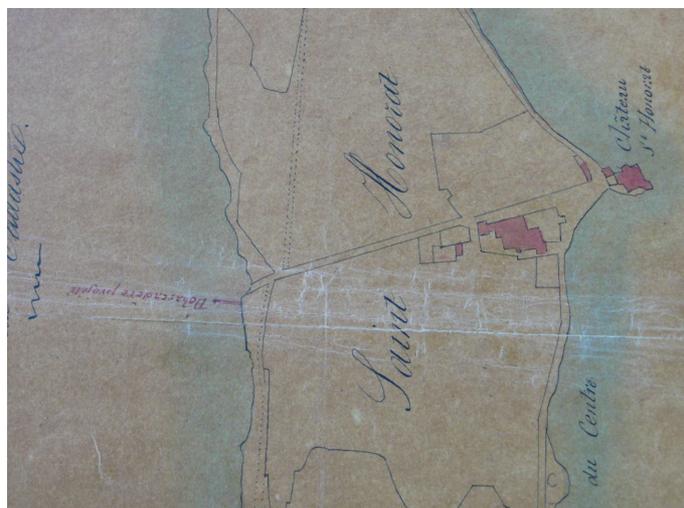
Fig. B•11 - 1875, Plan d'un débarcadère

La demande d'autorisation la plus ancienne conservée, datée de 1871, émane d'un particulier qui souhaite établir un ponton de 8 m de long et 0,80 m de large. L'emplacement choisi est proche de la calanque des Bœufs. En 1875, les travaux engagés pour la restauration du monastère nécessitent du matériel et des matériaux qui obligent l'entrepreneur (le sr Bompard) à construire un débarcadère. L'ouvrage, implanté, semble-t-il, près du port actuel, (fig. B•11) s'organise sur la base d'un quai

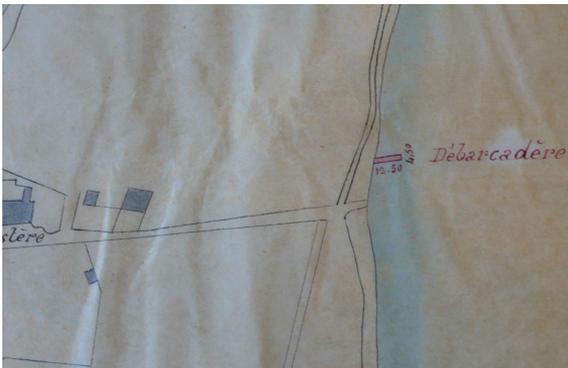
Fig. B•12 - 1882, Plan de situation du débarcadère

existant, dont il n'a jamais été question auparavant (fig. B•12). En 1882, alors que *"la jetée que Mr Bompert avait établie ... a depuis longtemps été enlevée. Comme il en résulte de la difficulté pour le service de notre bateau..."*, le Père abbé demande de la rétablir. Le débarcadère mesurait 12,5 m sur 4,50 m. Le plan de situation établi pour l'occasion situe le projet au droit de la rotonde de ND du Port (fig. B•13). La même année, la côte nord-ouest de l'île s'enrichit d'un nouveau ponton à l'initiative de la Société des Touristes du Littoral, loin du *"débarcadère des pères de Lérins"* indiqué en rappel, mais voisin de celui du sr Spinelly (fig. B•14). Une troisième autorisation conclut l'année 1882 et accueille les bateaux Sicard (fig. B•15).

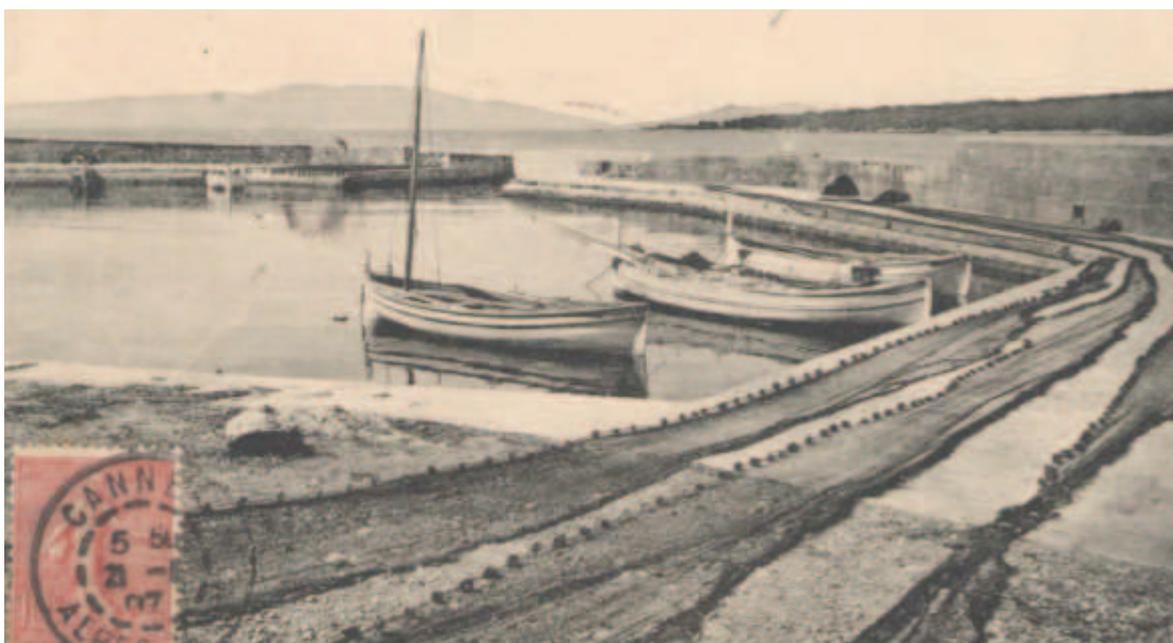
Fig. B•20 - Vue du port en 1907

Ces dimensions ne correspondant pas à la réalité, il y a tout lieu de penser que le projet fut longuement travaillé. Dans l'édition de 1926 du *"Guide topographique, archéologique et historique du visiteur à Lérins"*, une gravure représente le port *"jusqu'en 1897"*, indiquant de la sorte que les travaux de construction ont débuté en toute fin du XIXe siècle. Les cartes postales, expédiées en 1906, rapportent fidèlement les choix constructifs arrêtés quelques années plus tôt (Fig. B•20).

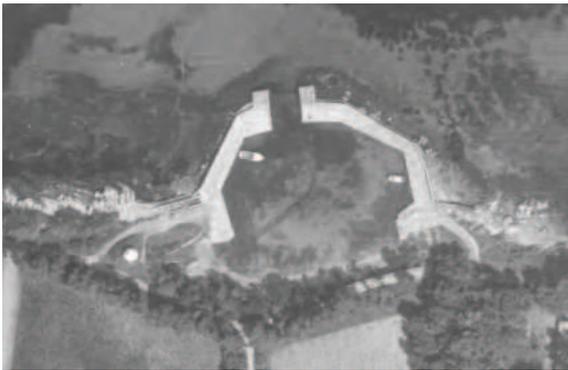
Fig. B•21 - 1950, Le port sans les enrochements

Les plus significatifs, les enrochements, modifient la perception du petit port depuis la mer (fig. 21 & fig. 22).

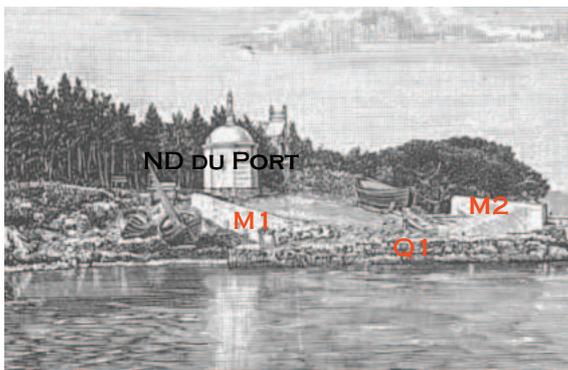
Fig. C•2 - Le "premier port" représenté avant 1880

Les archives et l'iconographie recueillie dans le livre publié en 1929 donne un aperçu du dispositif primitif mis en place au devant de Notre Dame du Port, pour sécuriser la grève et les bateaux que l'on tirait à terre (fig. C•2). Il est intéressant de mettre en regard la vue générale prise du quai oriental, dans la même direction (fig. C•3).

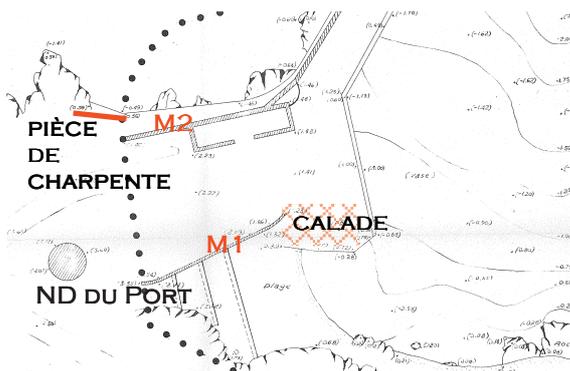
Fig. C•4 - Repérage des éléments du "premier port" sur un plan d'état des lieux dressé en 1984

On reconnaît au pied de ND du Port le mur (M1) qui existe toujours (fig. C•4 et C•5). La précision du dessin permet de soupçonner la présence de l'amorce du mur (M2), prolongé lors des travaux de construction du port-abri et d'un quai maçonné (Q1). D'évidence, l'anse sud-ouest (A) est protégée, elle sert à tirer les bateaux en état de marche. La barque, démantée (?), que l'on aperçoit à proximité de la chapelle, pourrait caractériser une embarcation en restauration, en cale sèche. Cette hypothèse renvoie à un dispositif de calade en gros blocs disposés en direction de la face septentrionale de l'anse (fig. C•6). L'inclinaison du pavage et les rigoles prévues pour l'évacuation de l'eau s'accordent
