**Cartographie et caractérisation des  
biocénoses du port de Saint-Honorat  
(Ville de Cannes, 06)**

RAPPORT FINAL

Septembre 2015

Jouvenel J.-Y., Picard-Afrah I., 2015. Cartographie et caractérisation des biocénoses du port de Saint-Honorat, Ville de Cannes (06). ACCOAST - 26p.

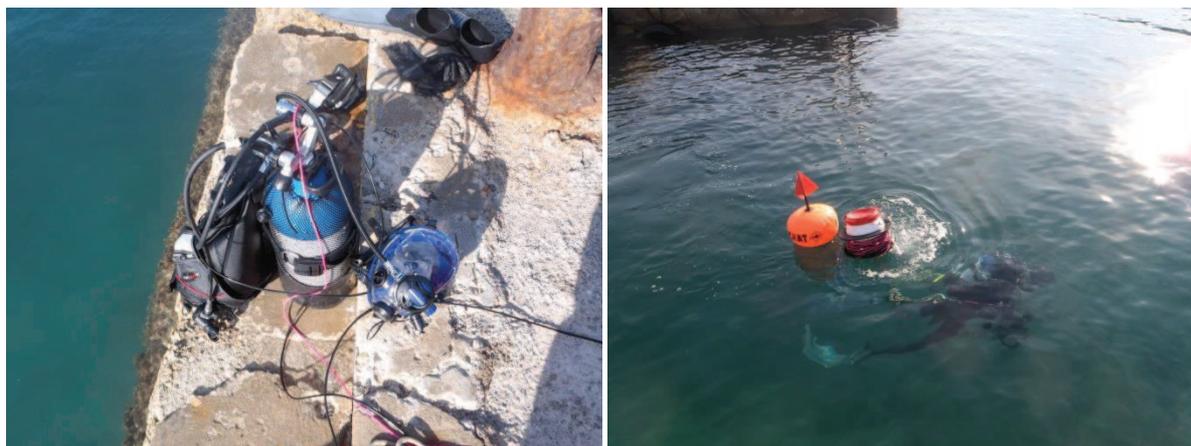
Figure 4. Equipement pour la communication et caisson étanche flottant abritant le DGPS et le téléphone pour le géoréférencement des observations

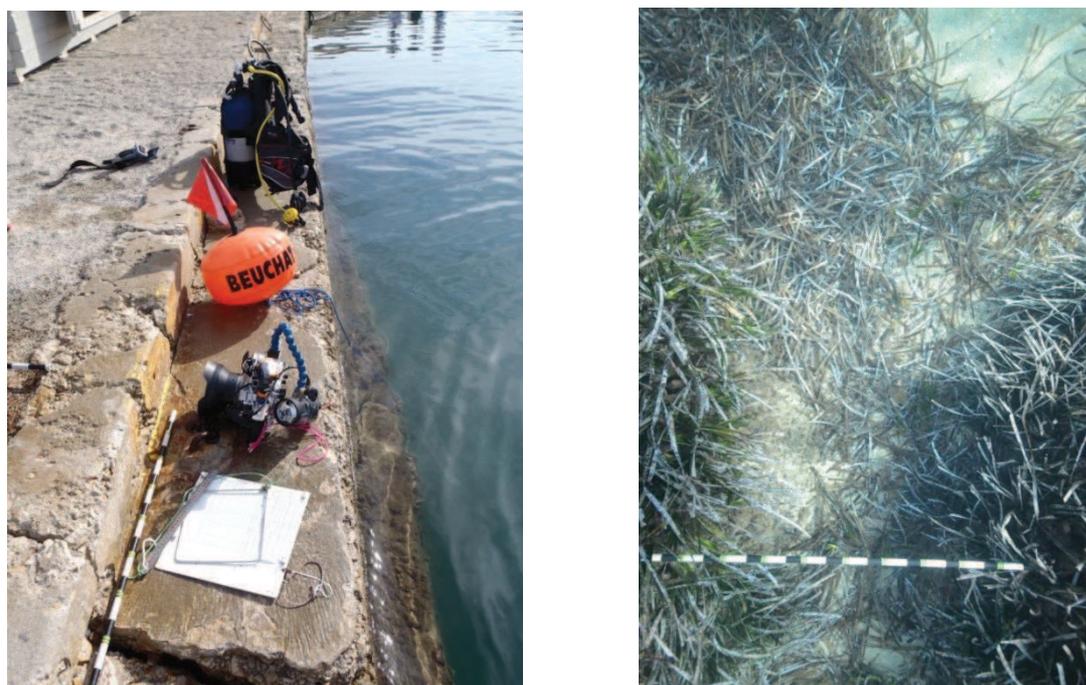
Figure 5. Matériel station de vitalité (à gauche) et photo pour l'estimation du recouvrement (à droite)

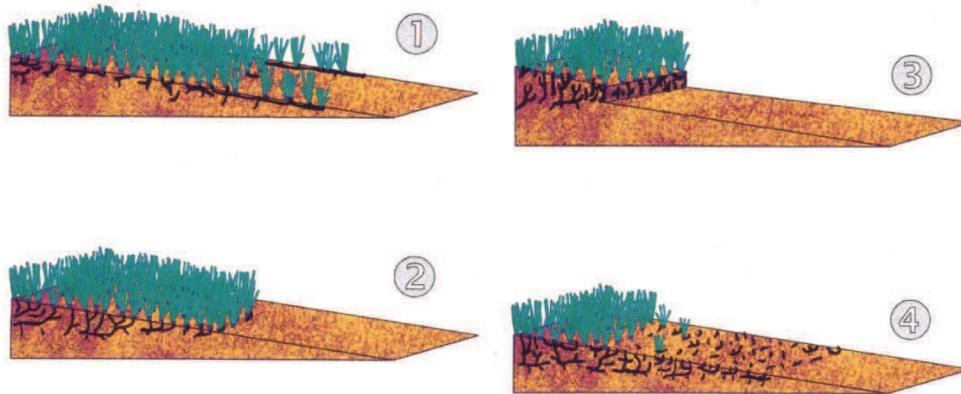
**Figure 6. Présentation des différents types de limite inférieure de l'herbier de posidonie**

1 = limite progressive ; 2 = limite franche ; 3 = limite érosive ; 4 = limite régressive (d'après MEINESZ & LAURENT, 1978, modifié par BOUDOURESQUE, redessiné par PALLUY).

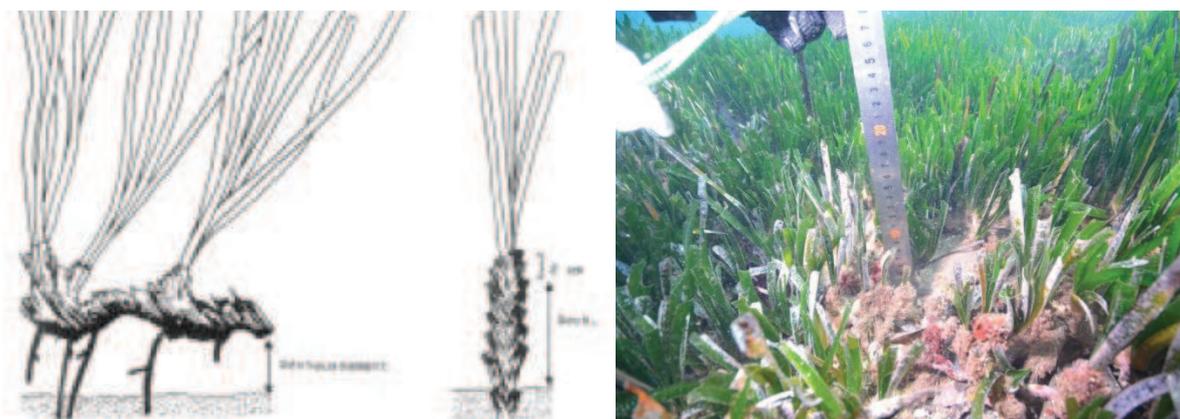
Figure 7. Convention pour la mesure du déchaussement des rhizomes plagiotropes (à gauche) et orthotropes (à droite), d'après Boudouresque et.al. (1980a) / Photographie de la mesure du déchaussement

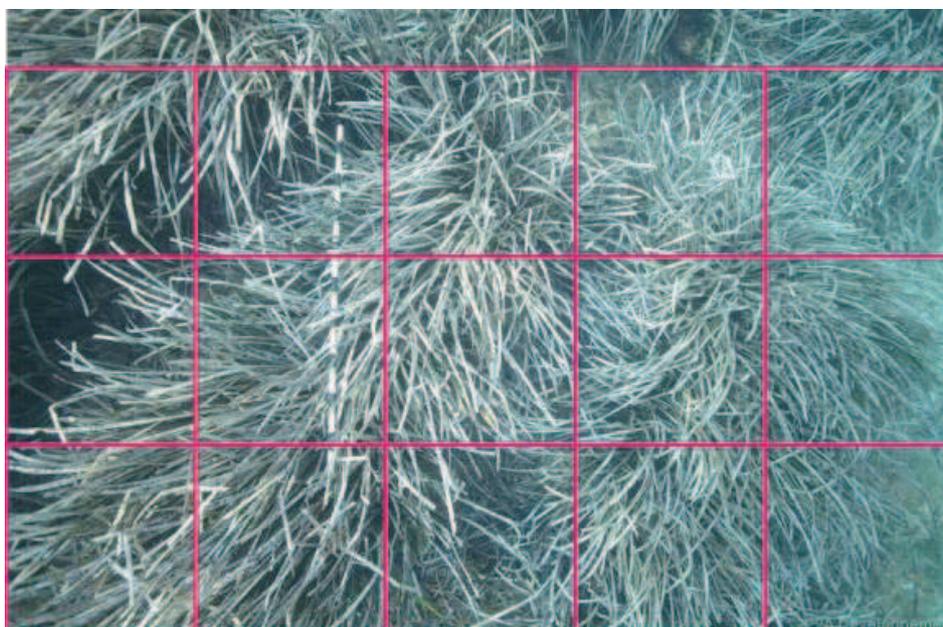
Le recouvrement est estimé par analyse de clichés pris au droit de l'herbier, avec mise en place d'une pigne d'un mètre pour visualiser la surface couverte. Un minimum de 15 mesures est réalisé pour chaque station. Une échelle d'évaluation du recouvrement le long des limites de l'herbier (faible, moyen, fort) est utilisée en fonction des valeurs moyennes mesurées ou estimées. Les valeurs seuils considérées par cette échelle sont différentes selon la position de la limite (supérieure ou inférieure).

**Figure 8. Estimation du recouvrement de l'herbier de posidonie sur le substrat**

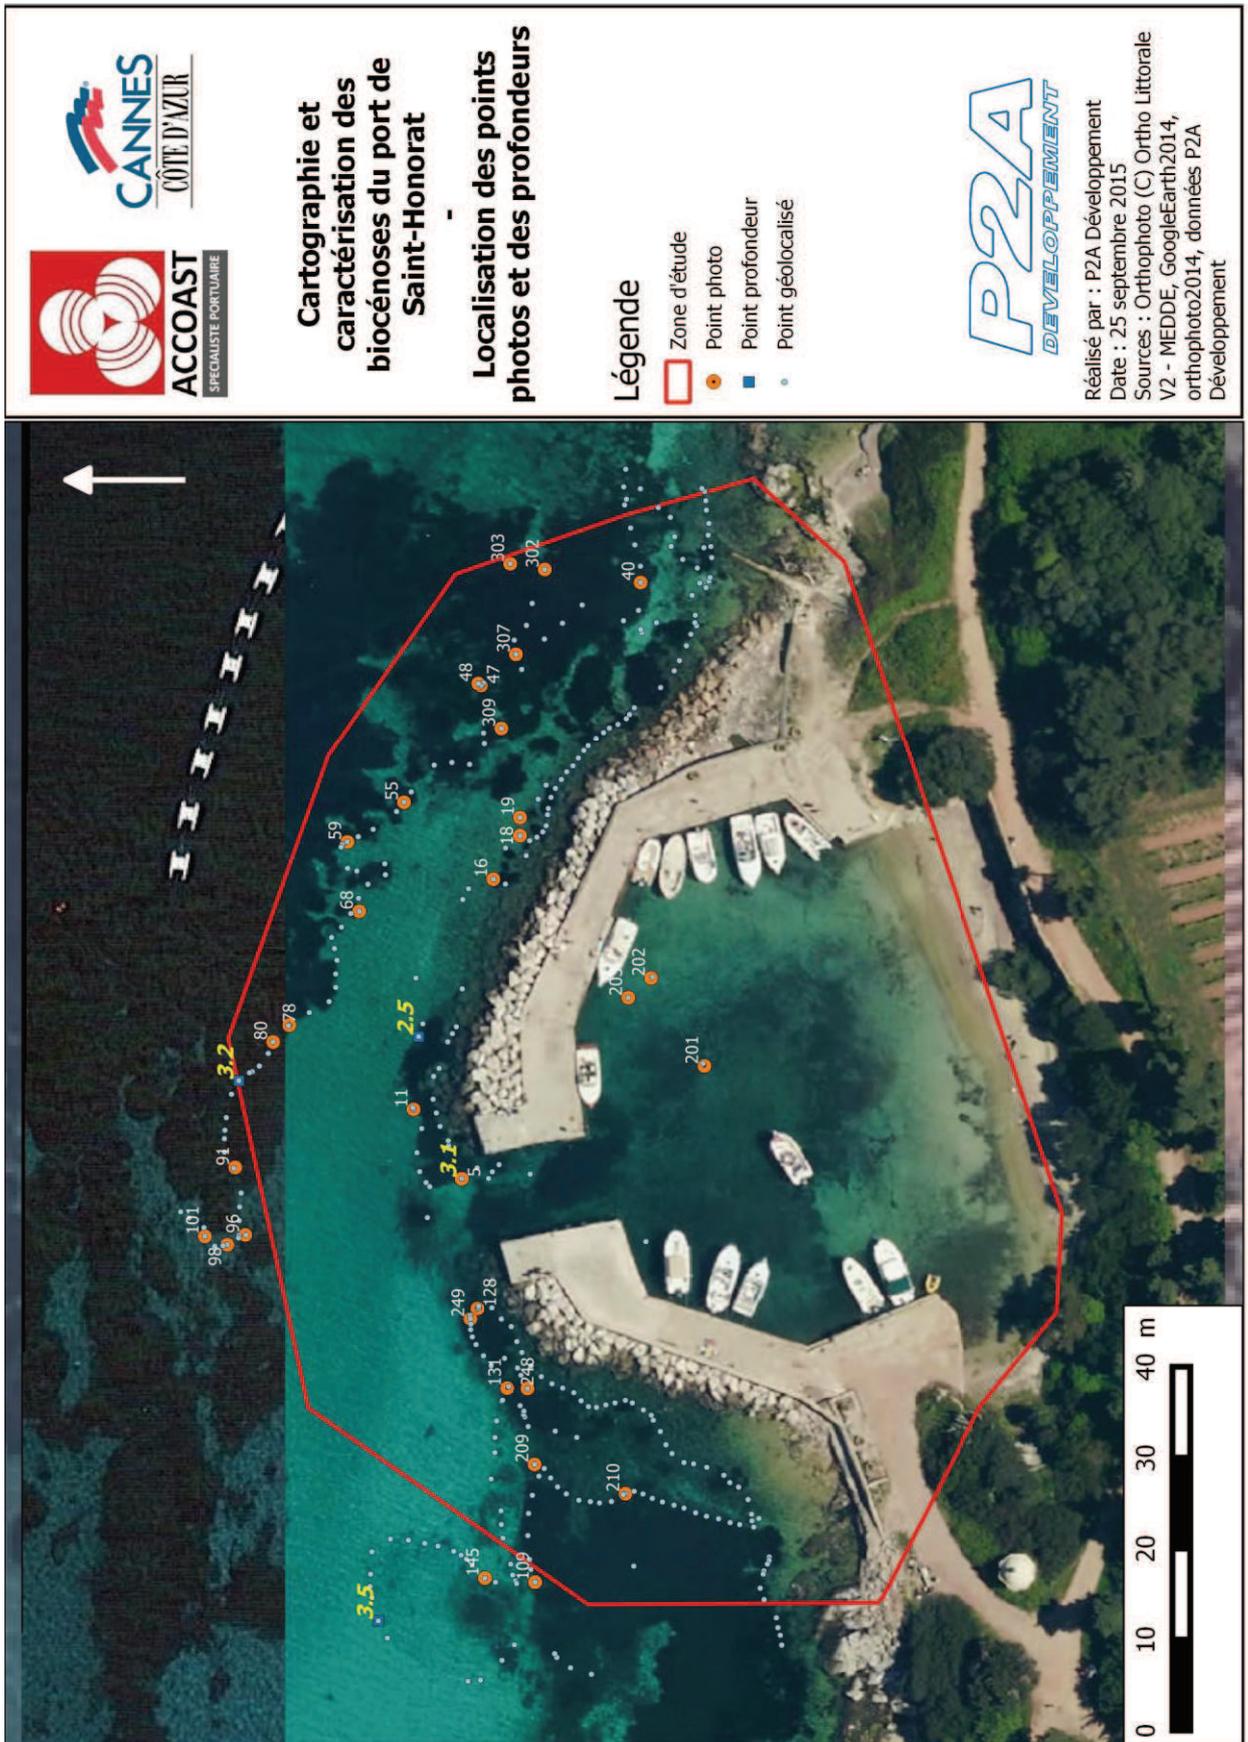
Plus de 300 points ont été relevés et géolocalisés pour définir le contour des herbiers et localiser les points remarquables. Le tableau ci-dessous détaille les points photographiques dont la localisation est disponible sur la carte de la Figure 9.

Figure 9. Investigations de terrain : points géolocalisés

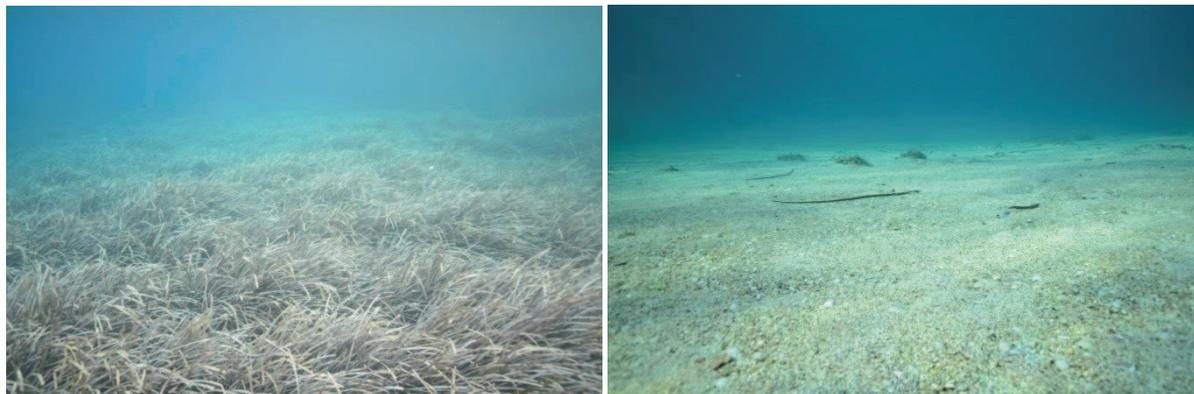
A proximité des ouvrages, les enrochements s'étendent sur plusieurs mètres le long des jetées. Le substrat principal observé sur la zone est du sable, de type fin bien calibré à coquillier. Il est recouvert par des herbiers de posidonie de densité variable, à l'ouest et à l'est de la zone, et de cymodocée, en proportion moins importante, mais néanmoins présente, à la fois du côté Ouest et du côté Est du port-abri, ainsi qu'à l'intérieur même du port (en très petite quantité). L'herbier de posidonie est implanté à proximité immédiate des jetées, et jusque dans l'entrée du port. La profondeur dans la zone d'étude est faible, de 2 à 3,5 mètres. A l'intérieur du port-abri, la visibilité est mauvaise dû fait des entrées et sorties des nombreuses embarcations tout au long de la journée. Le substrat est sableux avec présence de blocs rocheux au centre du port qui ne se retrouvent pas en périphérie.

**Figure 10. Herbier de posidonie dense (à gauche) et substrat sableux (à droite)**

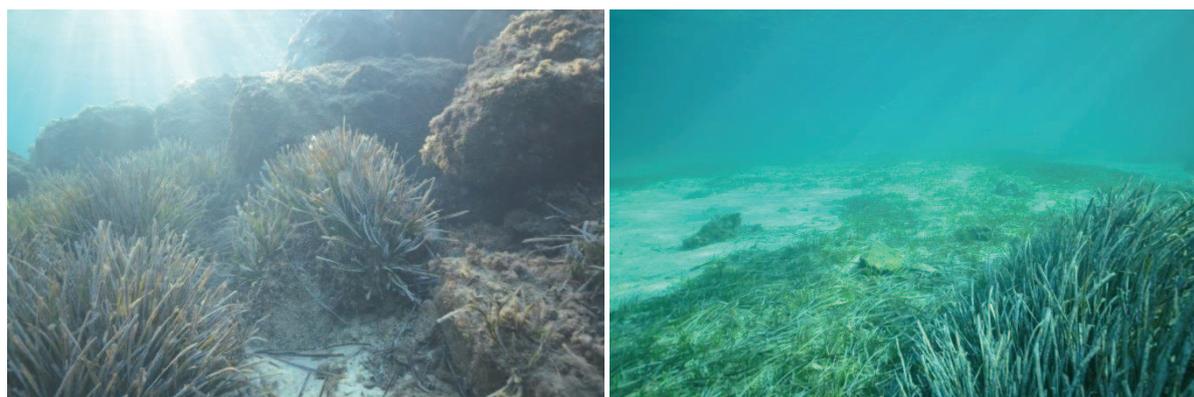
**Figure 11. Herbier de posidonie au pied des ouvrages (à gauche) et herbiers de cymodocée et de posidonie juxtaposés (à droite)**

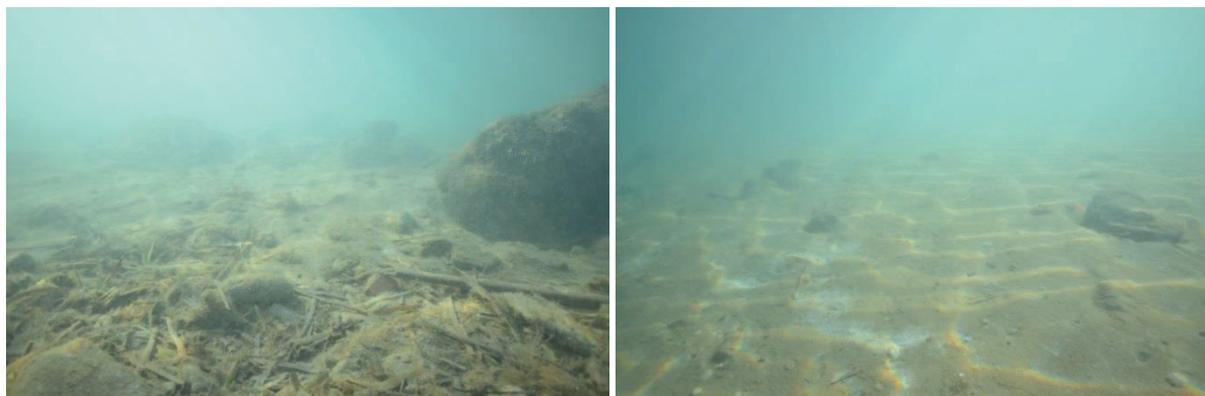
**Figure 12. Intérieur du port : zone centrale (gauche) et périphérique (droite)**

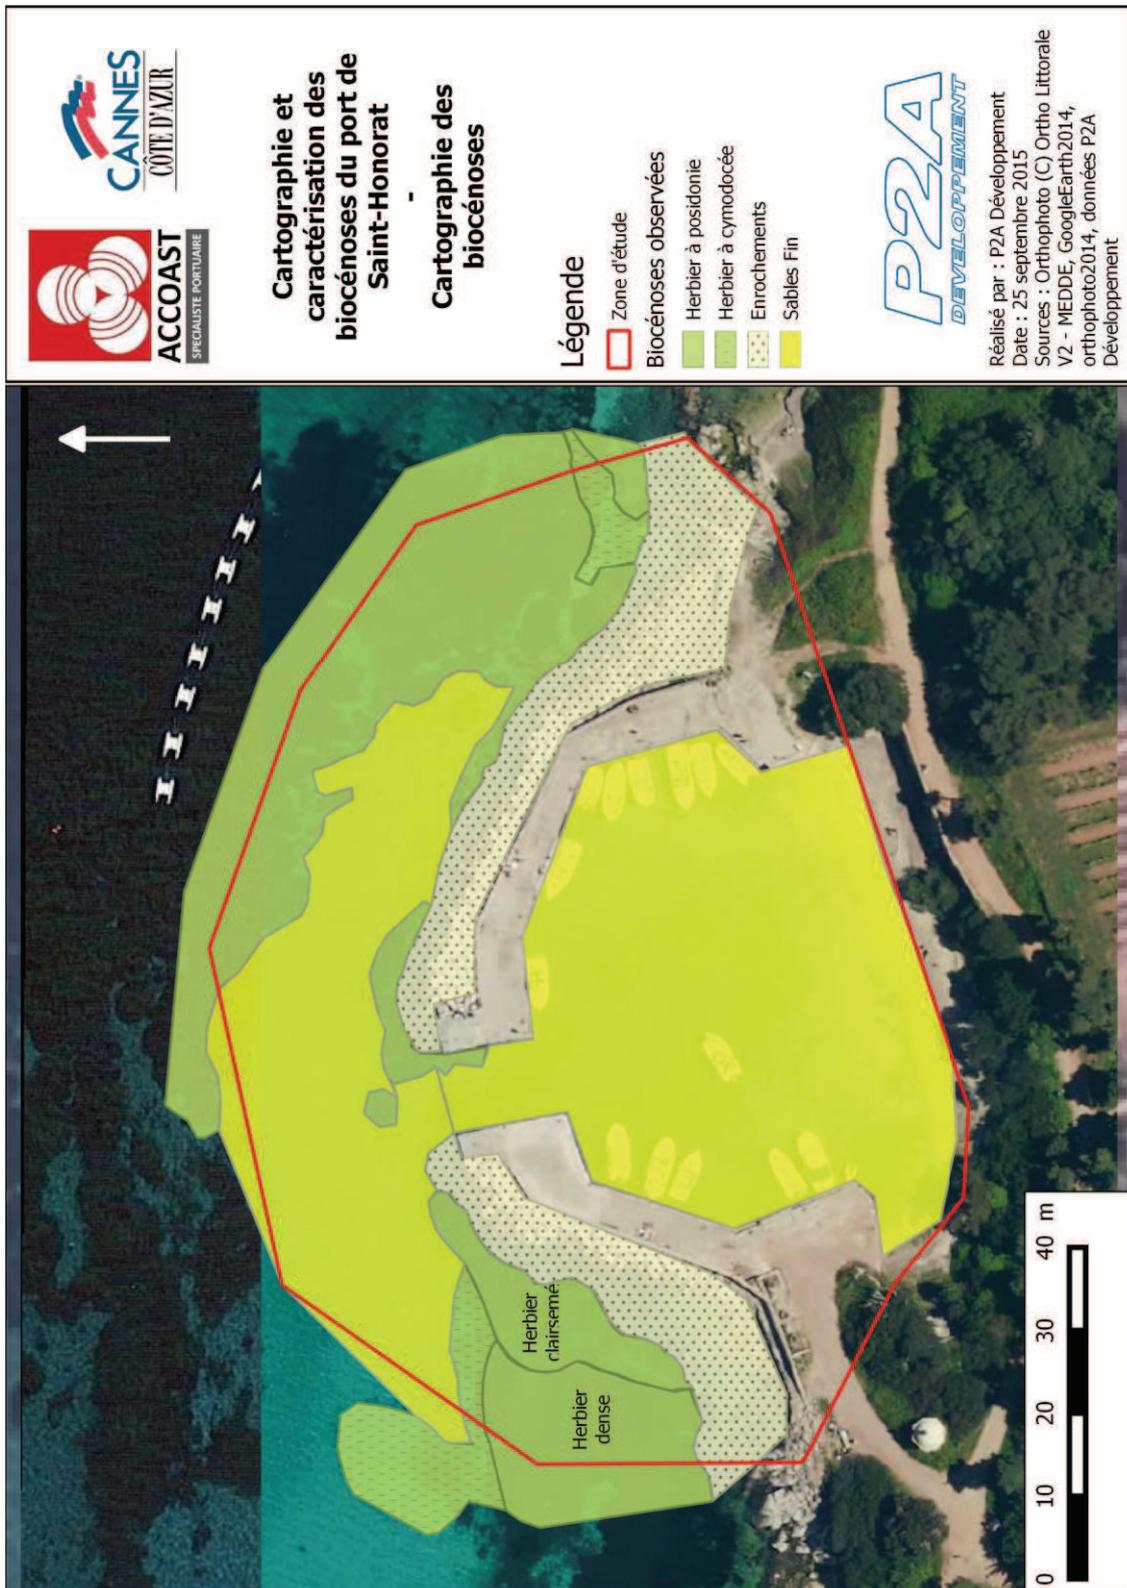
- 2301 m<sup>2</sup> d’herbier de posidonie, soit 29% de la zone d’étude ;
- 348 m<sup>2</sup> d’herbier de cymodocée, soit 4% ;
- 1221 m<sup>2</sup> de roche, soit 15% ;
- 4068 m<sup>2</sup> de sable, dont 2513 à l’intérieur du port et 1554 en dehors, soit 51% au total.

Figure 13. Cartographie des biocénoses marines observées.

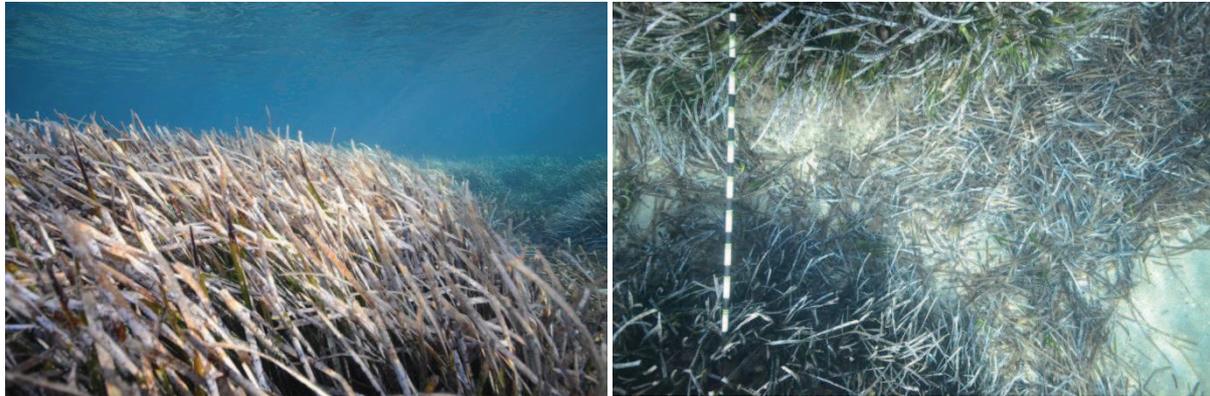
*Posidonia oceanica* est présente sur un tiers de la zone d'étude. L'herbier se compose de plusieurs zones, une zone très dense à l'ouest de la zone d'étude, juxtaposée à une zone de moindre densité à proximité de la digue ouest du port ; une autre zone d'herbier dense est observée au nord-est et à l'est de la zone, tandis qu'un herbier clairsemé se développe au pied de la digue Est. Globalement, l'herbier de posidonie présente un faciès d'automne, avec des feuilles brunissantes et la présence de laisses (feuilles mortes) en plusieurs endroits. Les feuilles sont fortement épiphytées.

Figure 14. Aspect de l'herbier de posidonie / laisses de posidonie et herbier vivant

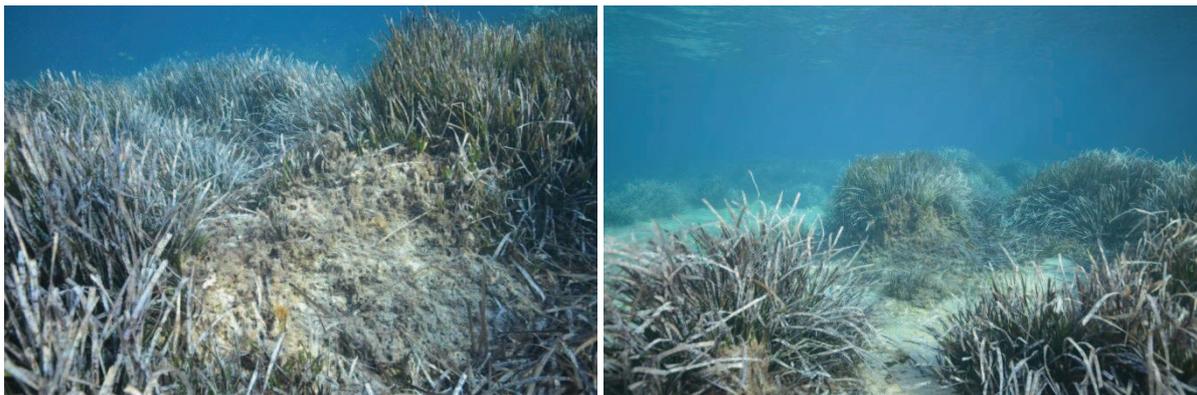
Dans la zone Est, des monticules de matte morte ont été observés par endroit (cf. Figure 15).

Figure 15. Autre faciès de l'herbier : monticules de matte morte

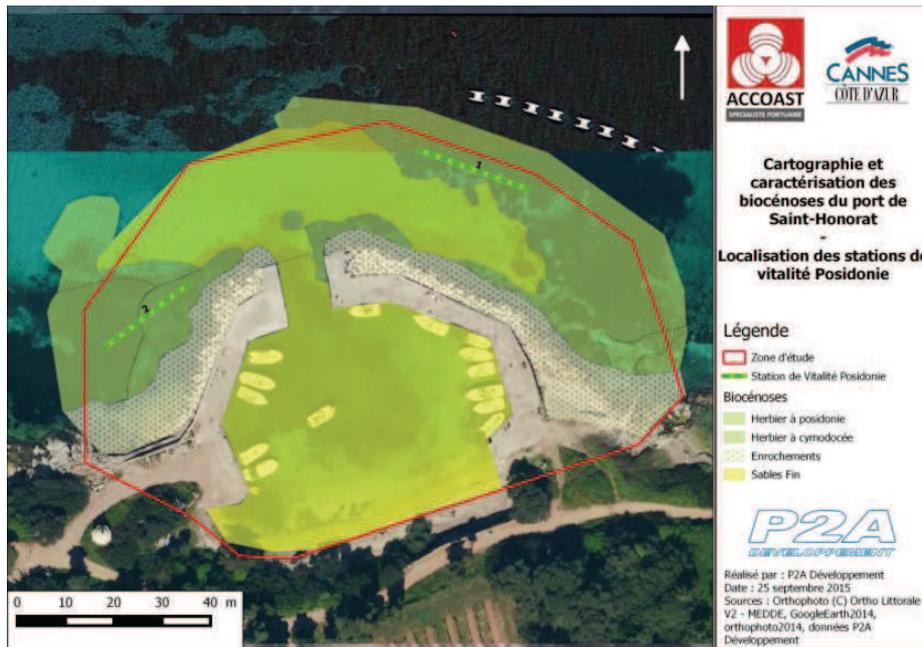
Deux stations de vitalité ont été évaluées dans la zone couverte par les herbiers de posidonie. Une station a été réalisée dans l'herbier situé au Nord-Est de la zone d'étude, l'autre dans l'herbier localisé à l'ouest de la zone.

Figure 16. Localisation des stations de vitalité des herbiers

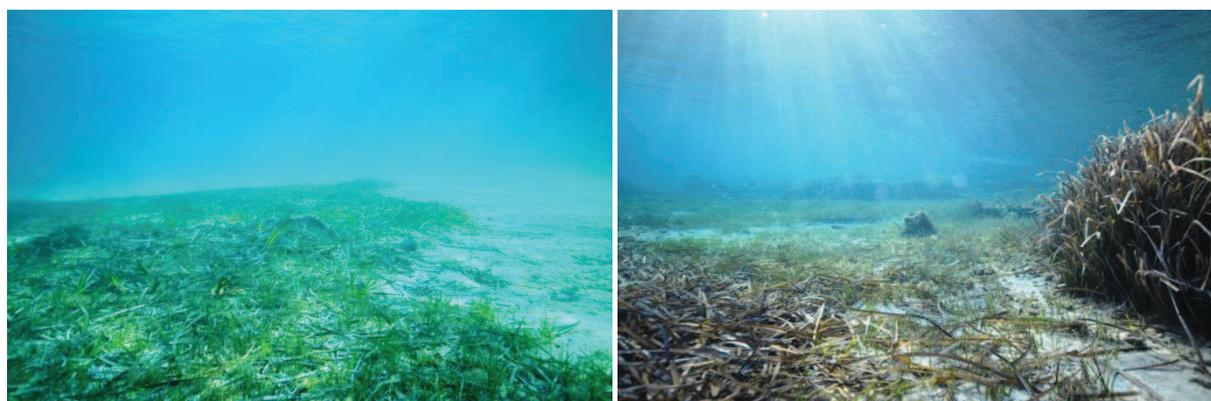
Les investigations de terrain ont permis d'observer la présence de prairies de cymodocée sur la zone. Deux herbiers distincts ont été relevés, un à l'ouest de la zone et l'autre à l'est. Une très petite implantation de cymodocée a également été observée à l'intérieur même du port-abri.

Figure 17. Cymodocée - herbier ouest et herbier est

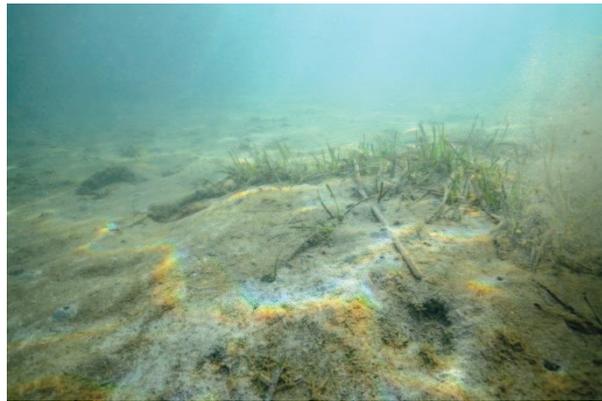
Figure 18. Cymodocée implantée dans le port-abri (point 203 cf. Figure 9)

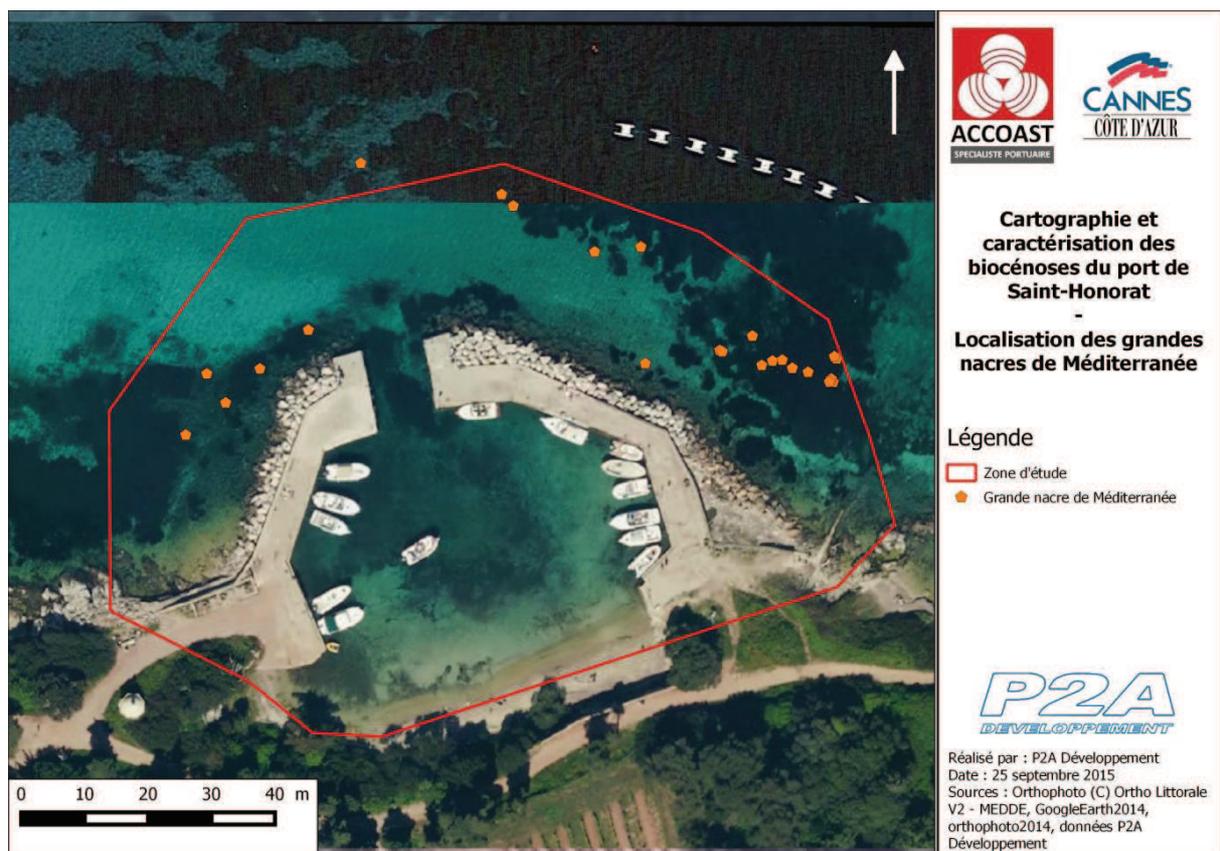
Lors des prospections sous-marines, la présence de *Pinna nobilis* (grandes nacres de Méditerranée) a été observée en grand nombre (24 individus). La localisation des individus ainsi que les photographies sont présentées ci-après.

Figure 19. Géoréférencement des grandes nacres de Méditerranée

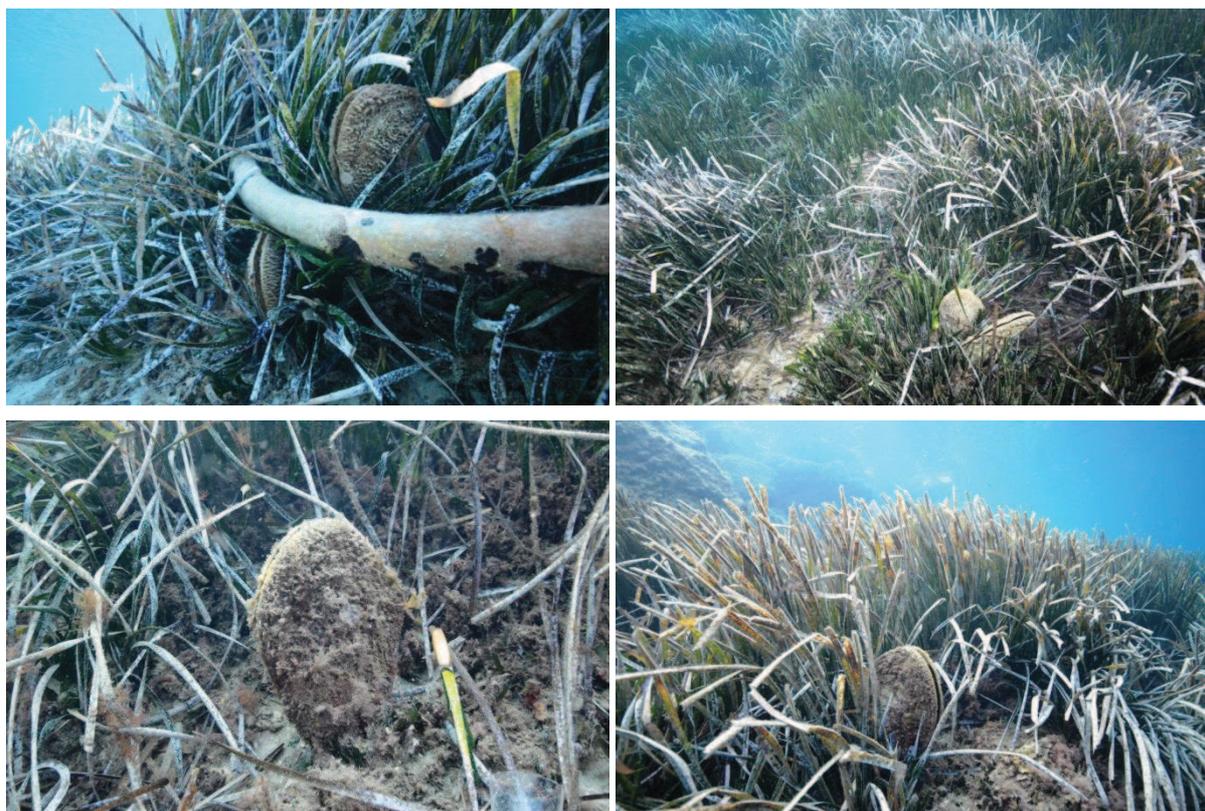
Figure 20. Photographie de plusieurs *Pinna nobilis* observées sur la zone

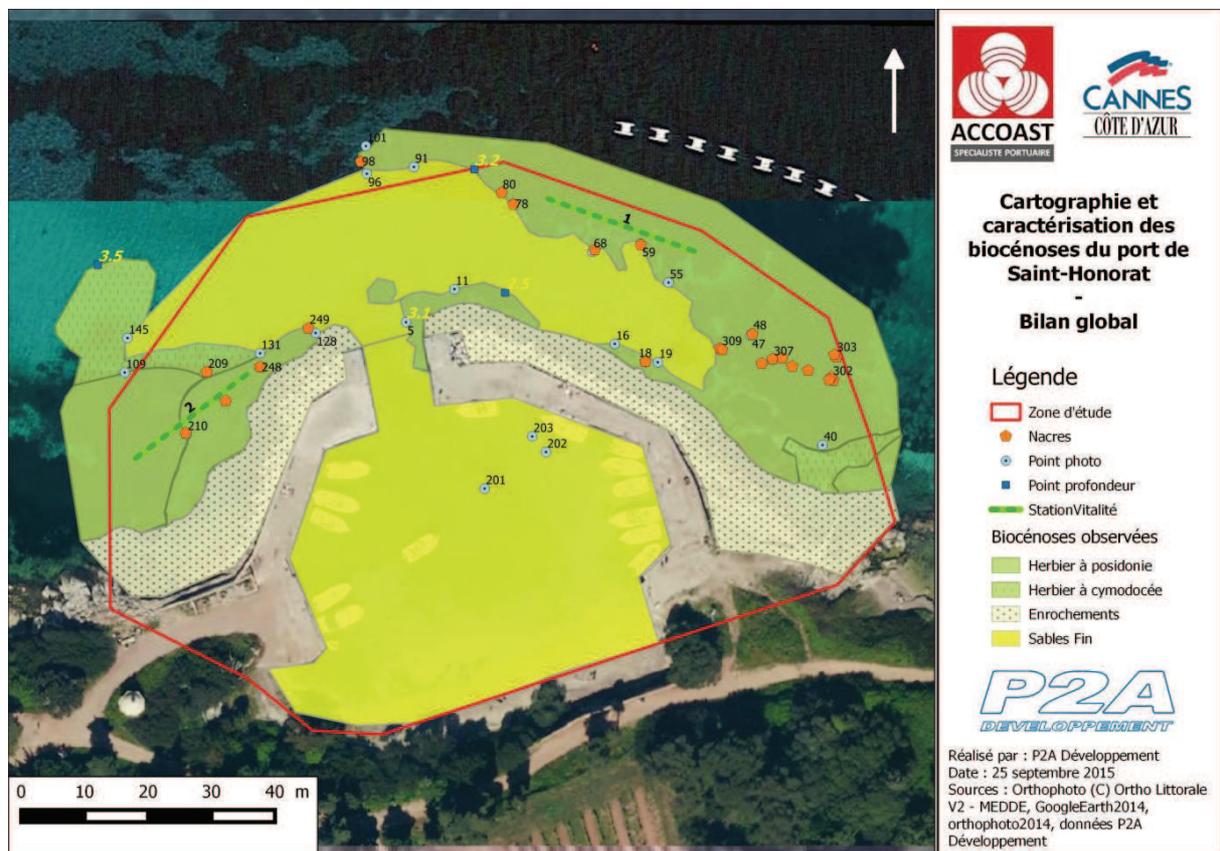
- des herbiers de posidonie sur sable en bonne santé, présentant un faciès hétérogène en termes de densité, sur 29% de la zone et à proximité immédiate du port-abri ;
- des prairies de cymodocée d'étendue limitée et de densité moyenne, mais avec une petite colonisation à l'intérieur du port-abri (point 203 sur la figure ci-après);
- des grandes nacres de Méditerranée (plus de 20 individus), dont certaines très proches des digues ;
- une forte biodiversité : de nombreuses espèces de faune et de flore, avec présence de juvéniles de poissons dans les herbiers de posidonie.

Figure 25. Cartographie – bilan global

- Favoriser un accès par la terre plutôt que par mer et programmer préférentiellement des interventions terrestres,
- Éviter l'ancrage des engins de chantier et, le cas échéant, ancrer sur des fonds dépourvus d'herbiers et à distance des nacres,
- Minimiser les travaux durant l'été, saison à laquelle les herbiers reconstituent leurs réserves,
- Disposer un rideau anti-sédiments sur toute la longueur de l'ouvrage pour la durée du chantier pour protéger les herbiers éloignés. La remise en suspension de sédiments pendant les travaux augmente la turbidité, une des causes indirectes de régression des herbiers, qui sont des organismes photosynthétiques,
- Réaliser un suivi écologique de l'herbier et des stations en phase travaux et après-travaux.

La zone comporte trois espèces protégées, *Posidonia oceanica*, *Cymodocea nodosa* et *Pinna nobilis*, qu'il ne faut pas impacter sous peine de devoir présenter un dossier de demande de dérogation et de prévoir des mesures compensatoires adaptées qui devront être réalisées avant les travaux.
