ANNEXES

Liste des annexes obligatoires

Annexe supplémentaire n°4 :
Pré-diagnostic écologique – juillet 2018

Le site envisagé pour l'extension du parking est implanté au nord de la commune de Trans en Provence dans une zone commerciale (centre commercial Carrefour).

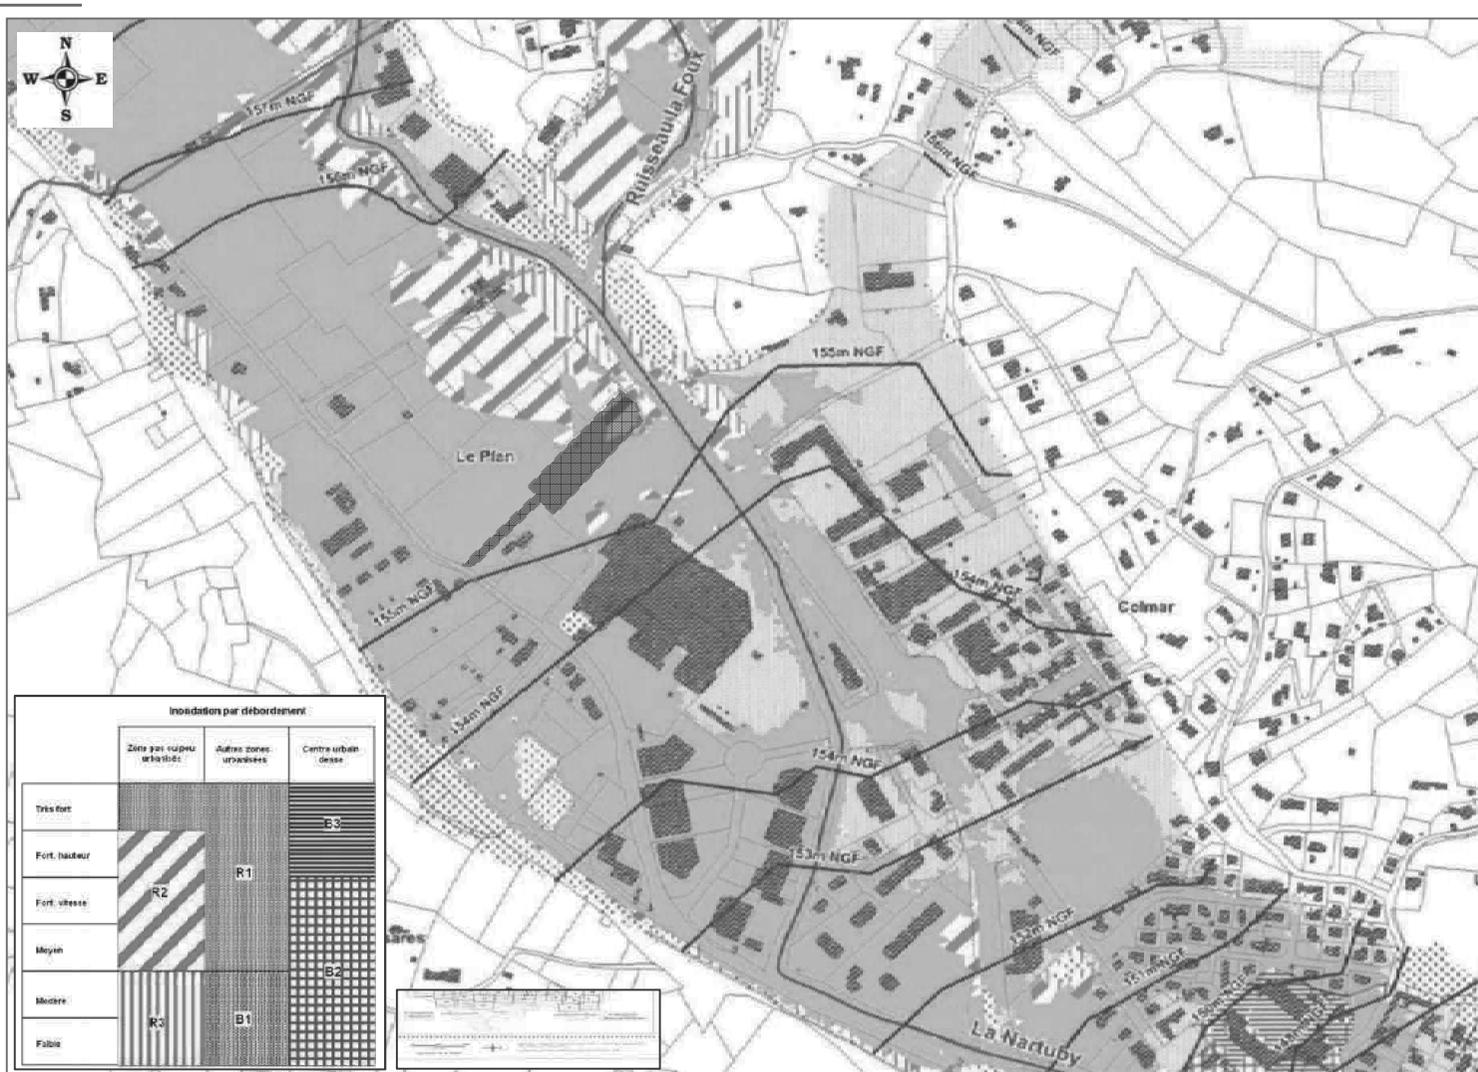
Date : 25/01/2019	Extrait du Plan de Prévention du Risque d'Inondation (Approuvé en Mars 2014)	
	Référence rapport : IDA180187	Légende :

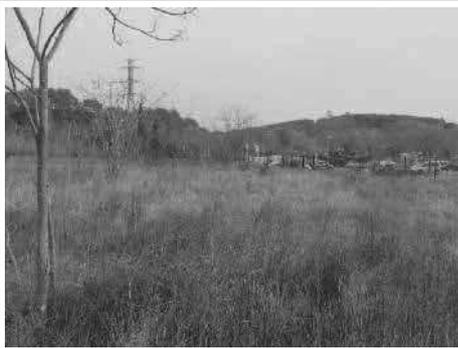
Friche mésophile ponctuée de jeunes arbres

Ce milieu occupe la majeure partie de l'aire d'étude immédiate. Le caractère humide est inexistant selon le critère botanique.

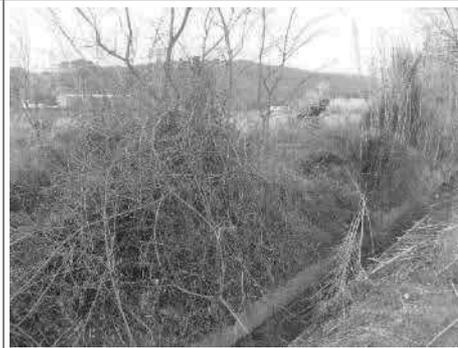
Fossé canalisé

Borde l'extrême Est de l'aire d'étude immédiate. Ce fossé entièrement bétonné ne présente que peu d'intérêt pour la faune.

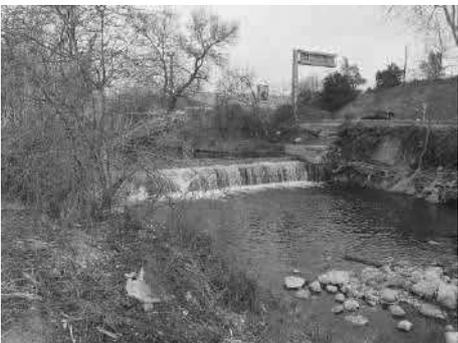
Cours d'eau permanent la Nartuby

Cours d'eau à 20m à l'Est du site d'étude, séparé par 2 rangées de places de parking bétonnées. Le cours d'eau est bordé par endroit soit par un linéaire de jeunes arbres, soit par des Cannes de provence, soit par des enrochements au niveau du parking. Il présente toutefois un intérêt pour la faune piscicole notamment, malgré la présence d'un seuil important, ainsi que pour quelques espèces d'amphibiens comme le Crapaud commun ou l'Alyte accoucheur.

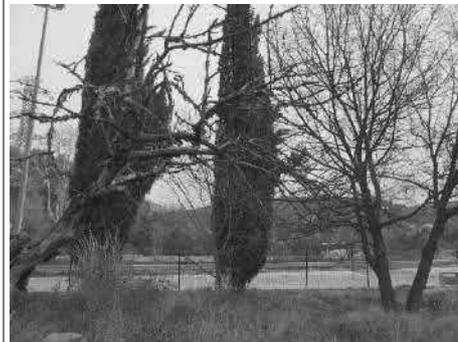
Fourré arbustif

Ponctué de 2 vieux chênes et bordé par une haie de cyprès. Cette zone peut servir de refuge pour la faune, notamment les chiroptères arboricoles et les reptiles.

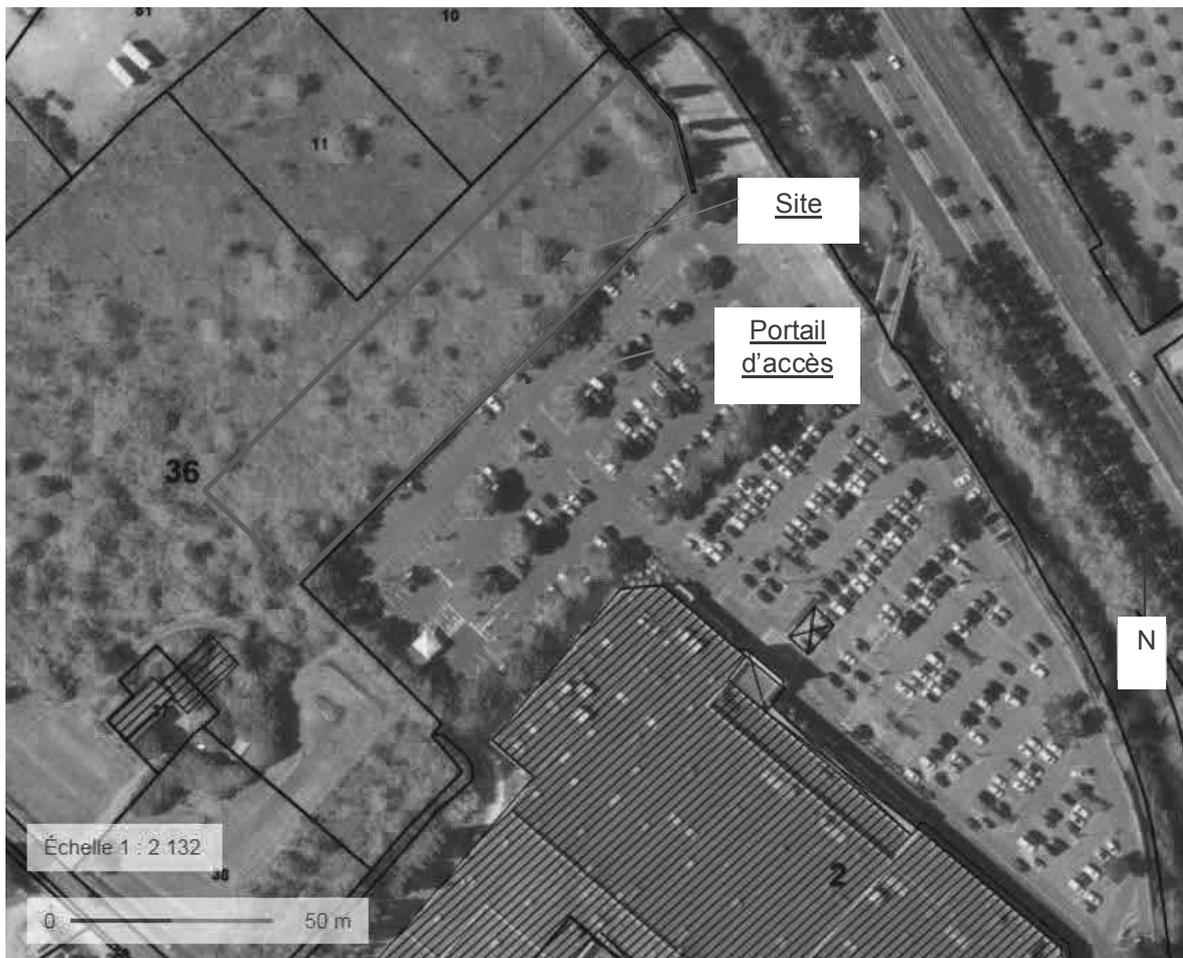
Figure 1 : Localisation du site (source géoportail)

La zone d'étude d'une surface d'environ 4000 m² correspond à une partie de la parcelle cadastrale référencée 000 A 86. L'altitude est d'environ 154 m NGF.

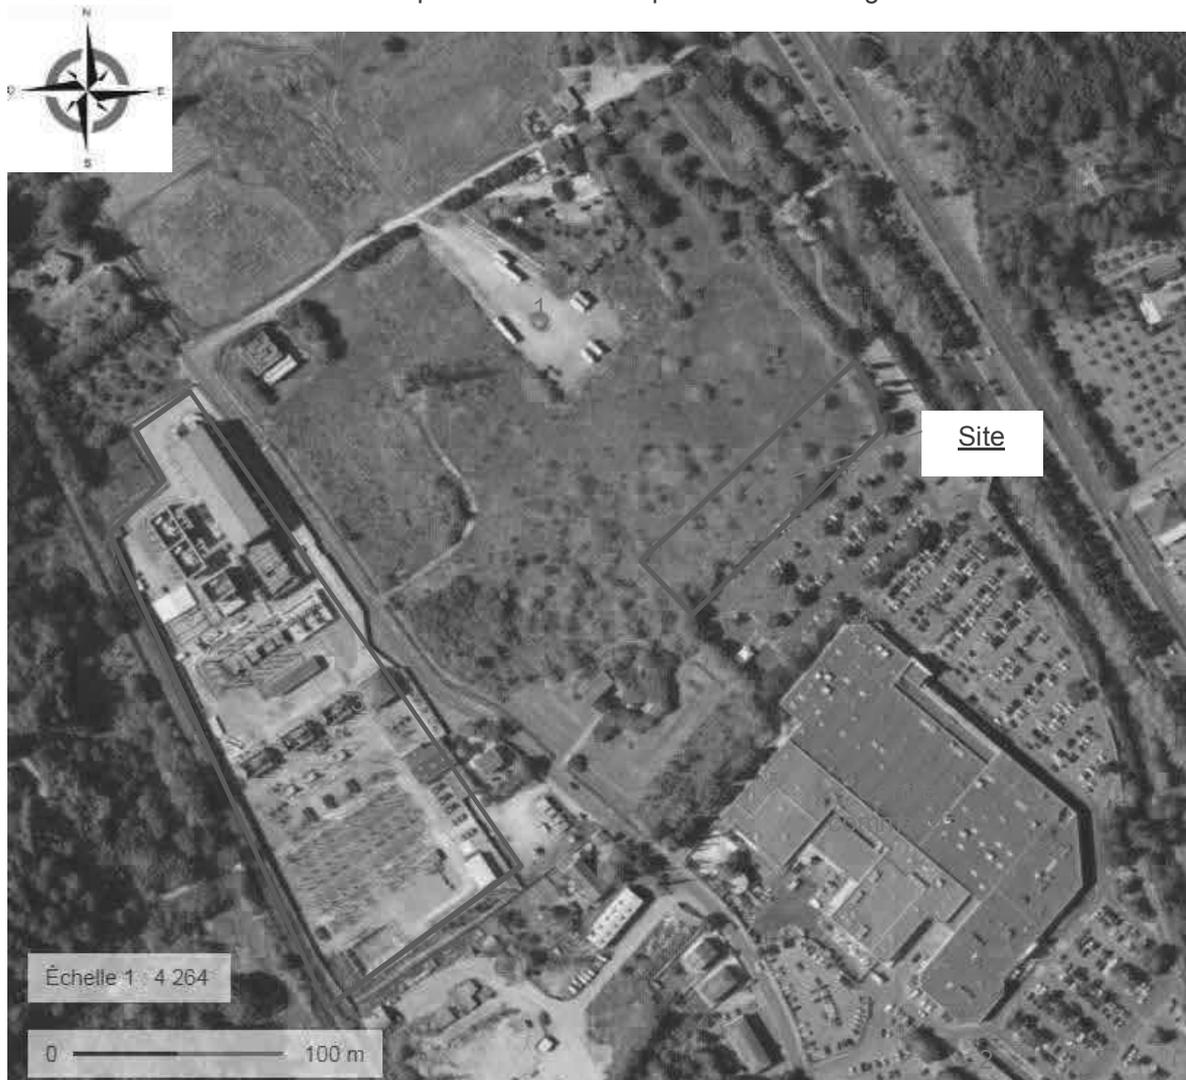
Figure 2 : Occupation du sol du site et autour du site (Géoportail)

- au Nord : un terrain en friche et d'un parking poids lourds avec une habitation à environ 100 m du site (réf 1) ;
- à l'est : la route départementale D1555 ;
- au sud : le parking du centre commercial et le centre commercial comprenant une galerie marchande ainsi qu'une station-service à 280 m du site (réf 2) ;
- à l'ouest un poste de transformation électrique à environ 140 m (réf 3).

La localisation des activités évoquées ci-dessus est présentée sur la figure ci-dessous.

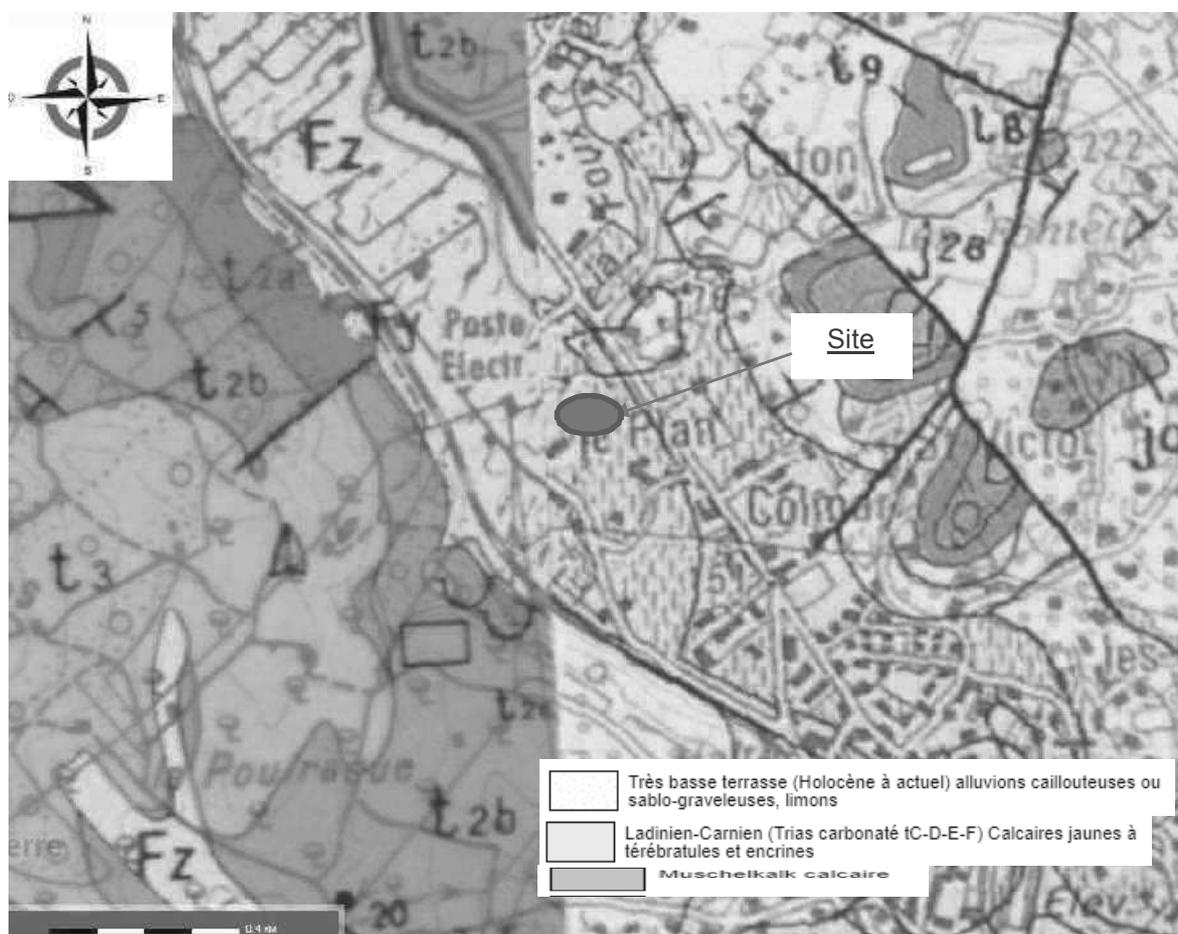
Figure 3 : Extrait des cartes géologiques de Fréjus-Cannes et Draguignan (Infoterre)

Selon le sondage référencé BSS002JVDV de la banque de données du sous-sol (BRGM) situé à environ 750 m au sud-est du site, cette formation alluvionnaire peut atteindre 15 m d'épaisseur.

Sous ces formations alluvionnaires se trouve des formations calcaires du Trias sur une épaisseur d'au moins 100 m.

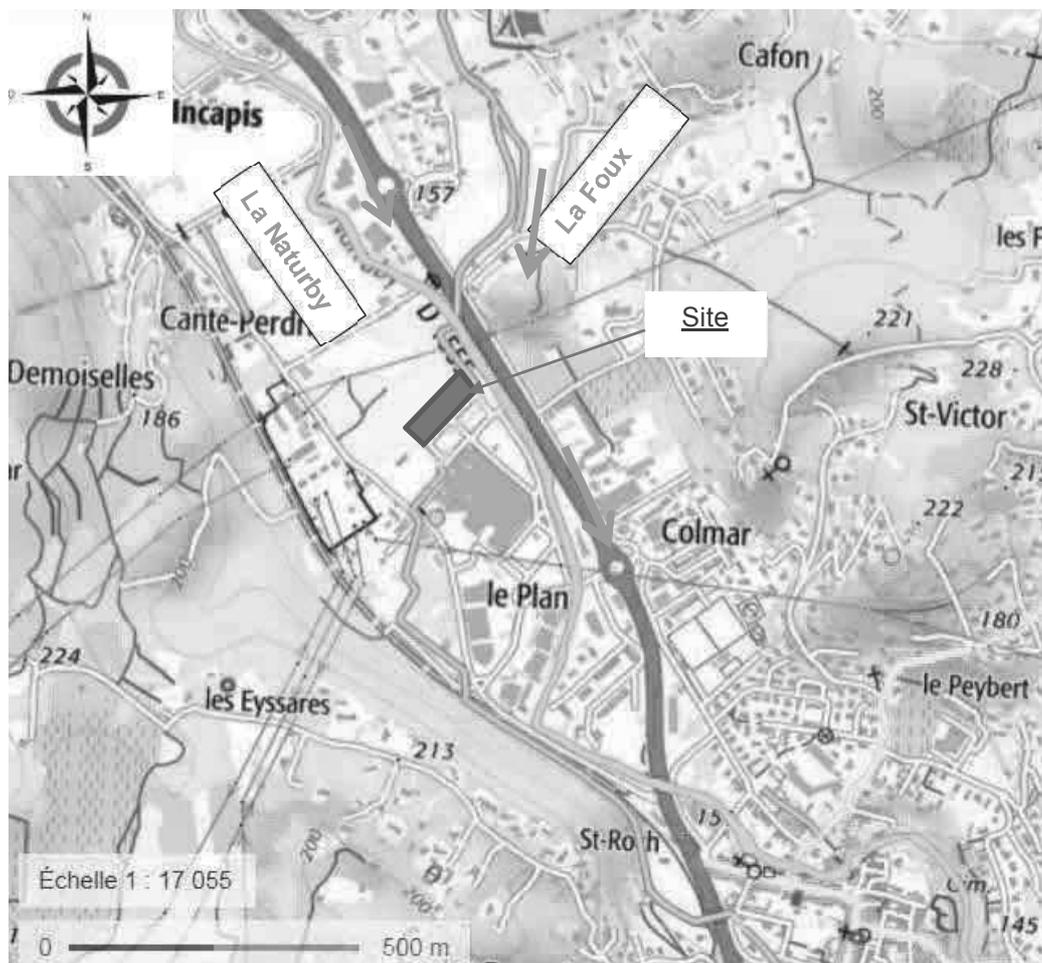
Figure 5 : réseau hydrographique (Source Géoportail)

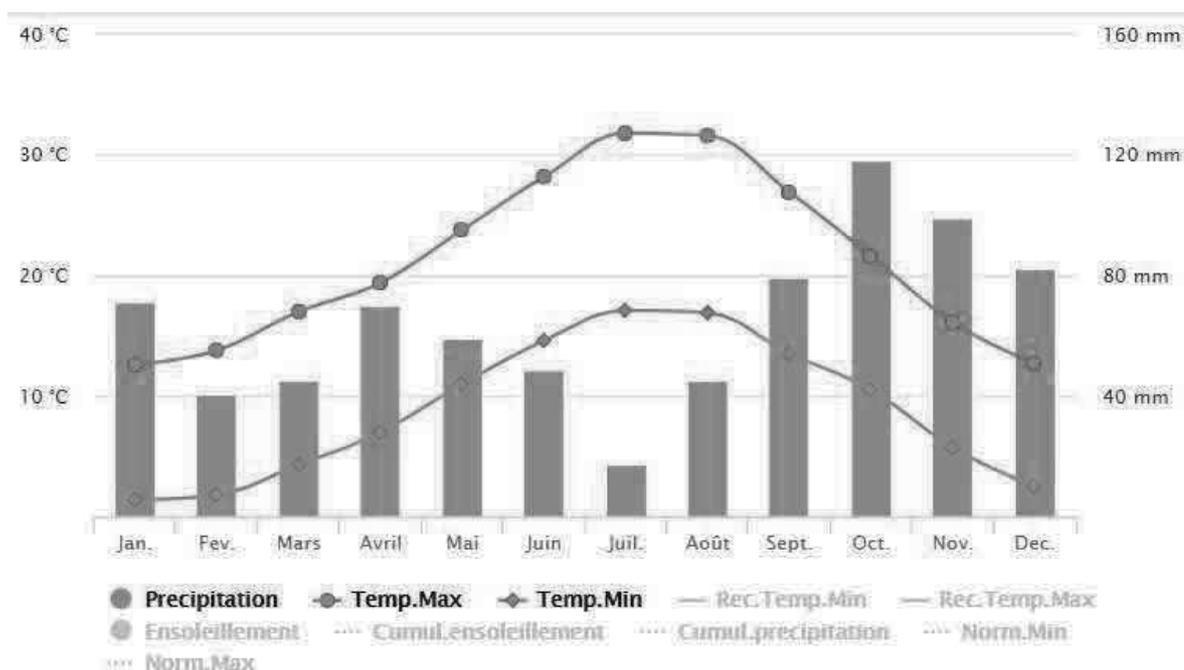
La figure ci-dessous présente les graphiques annuels des températures et précipitations.

- La température minimale moyenne est de 8,9 °C ;
- La température maximale moyenne est de 21,3 °C ;
- La hauteur de précipitations moyennes est de 776,7 mm répartis sur l'ensemble de l'année;

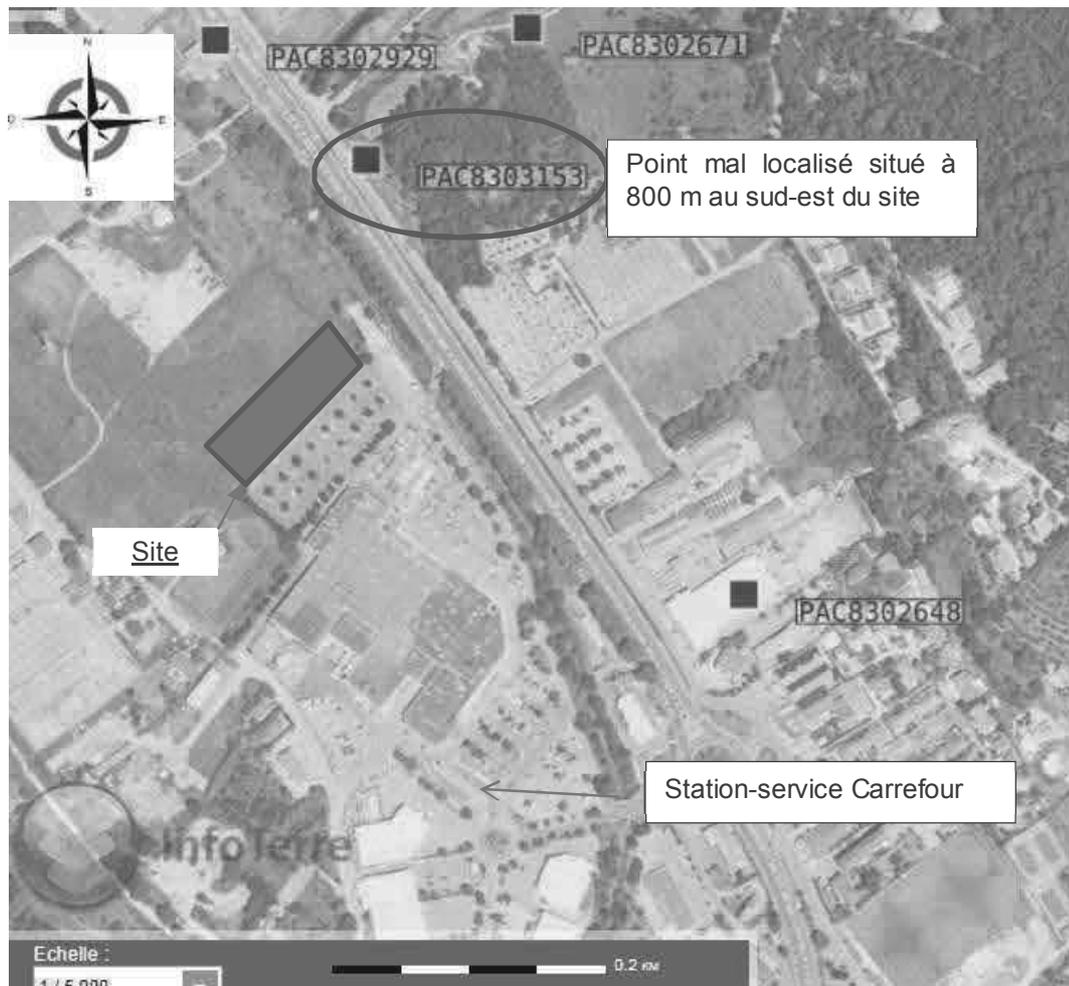
Figure 7 : Localisation des sites industriels (BASIAS, BASOL et visite de site) à proximité du site d'étude

La localisation des sites mentionnés dans le tableau ci-dessous est présentée sur la figure ci-après. Les fiches descriptives détaillées de ces sites sont présentées en annexe 4.

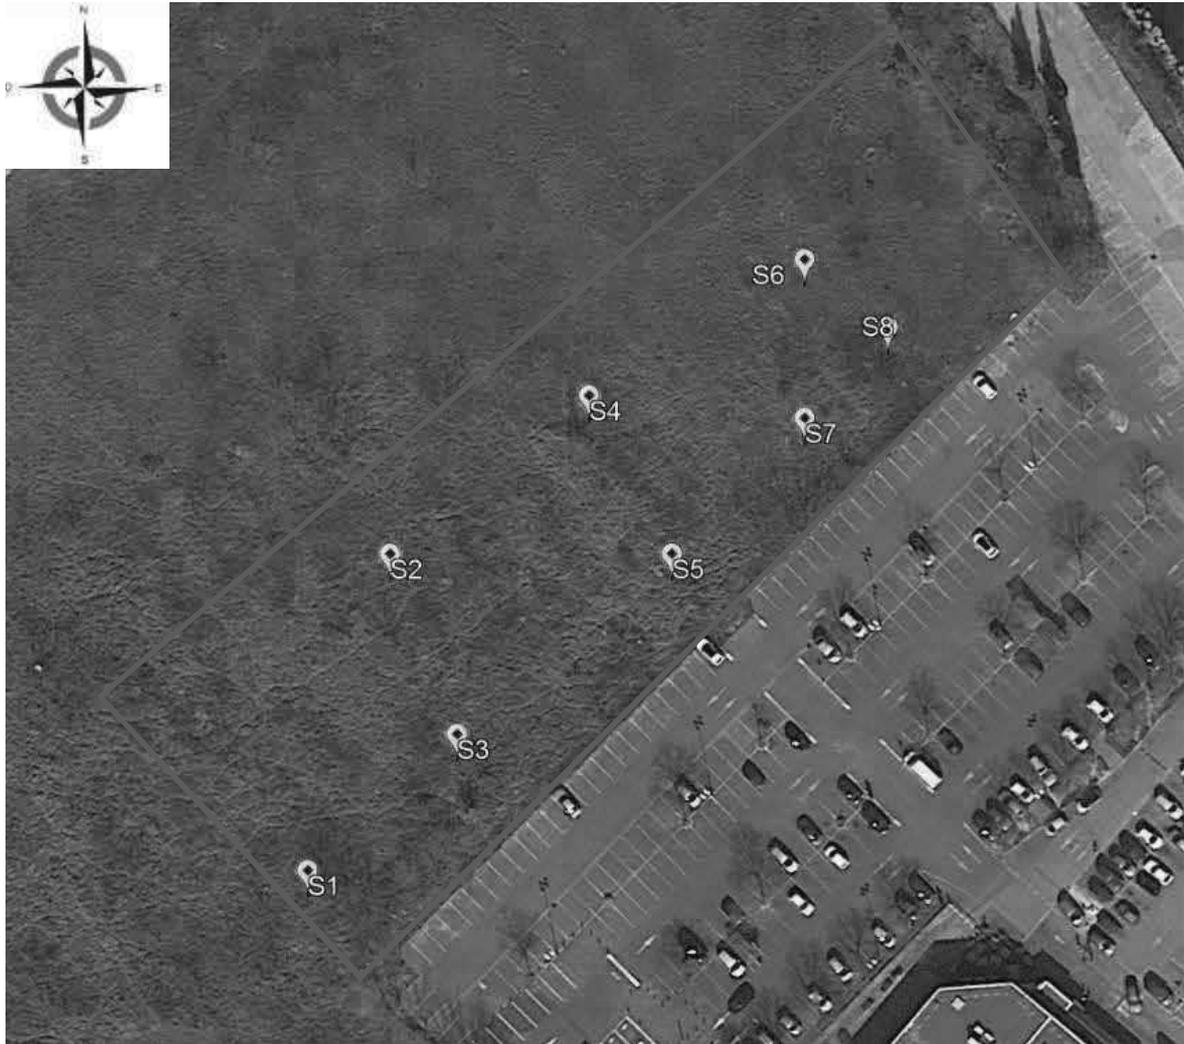
Figure 8 : Localisation des investigations

S1	N 43°30'38.1'' E 6°28'38.2''
S2	N 43°30'39.5'' E 6°28'38.7''
S3	N 43°30'38.7'' E 6°28'39.1''
S4	N 43°30'40.2'' E 6°28'39.9''
S5	N 43°30'39.5'' E 6°28'40.4''
S6	N 43°30'40.8'' E 6°28'41.2''
S7	N 43°30'40.1'' E 6°28'41.2''
S8	N 43°30'40.5'' E 6°28'41.7''

Tableau 4 : Coordonnées des points de sondages
