Projet de reconstruction de l'hôtel

« La Voile d'Or »

*Inventaire de la faune et flore
marines & cartographie des
biocénoses remarquables.*

Inventaire et cartographie des biocénoses marines (Diagnostic initial).

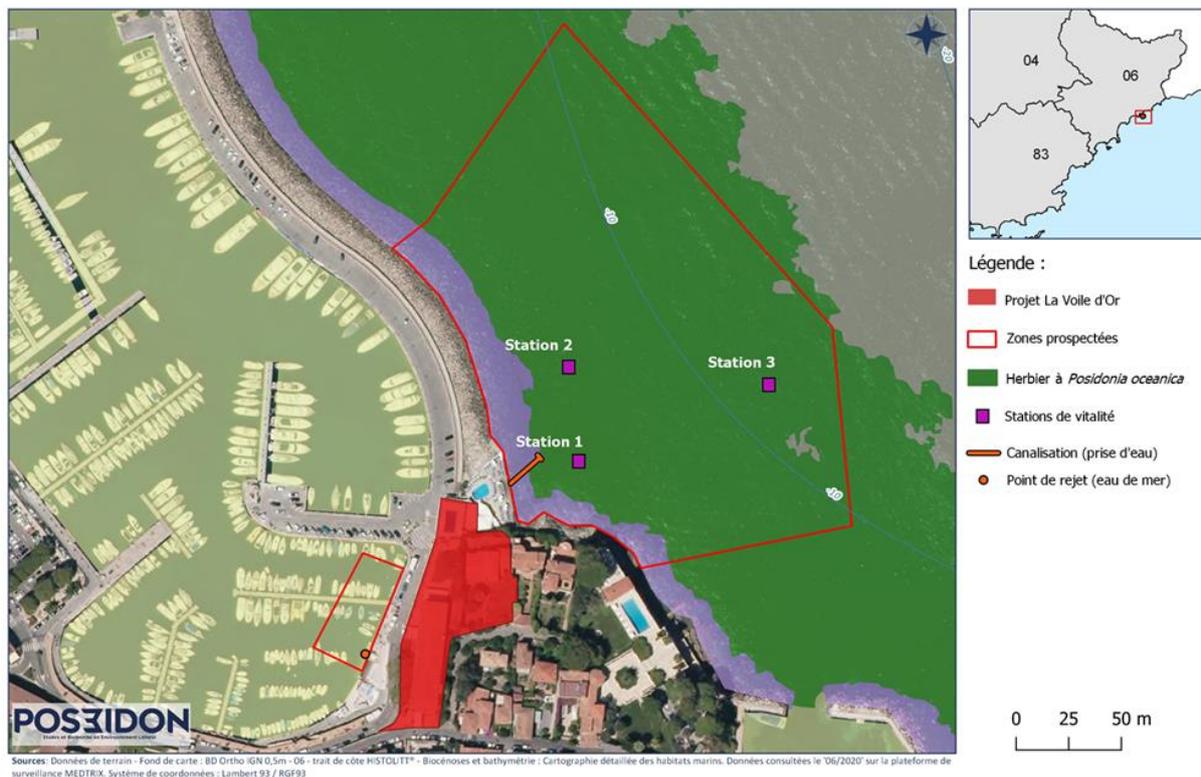
Figure 1: Localisation des deux zones d'inventaire marin, côté port de plaisance et côté mer méditerranéenne.

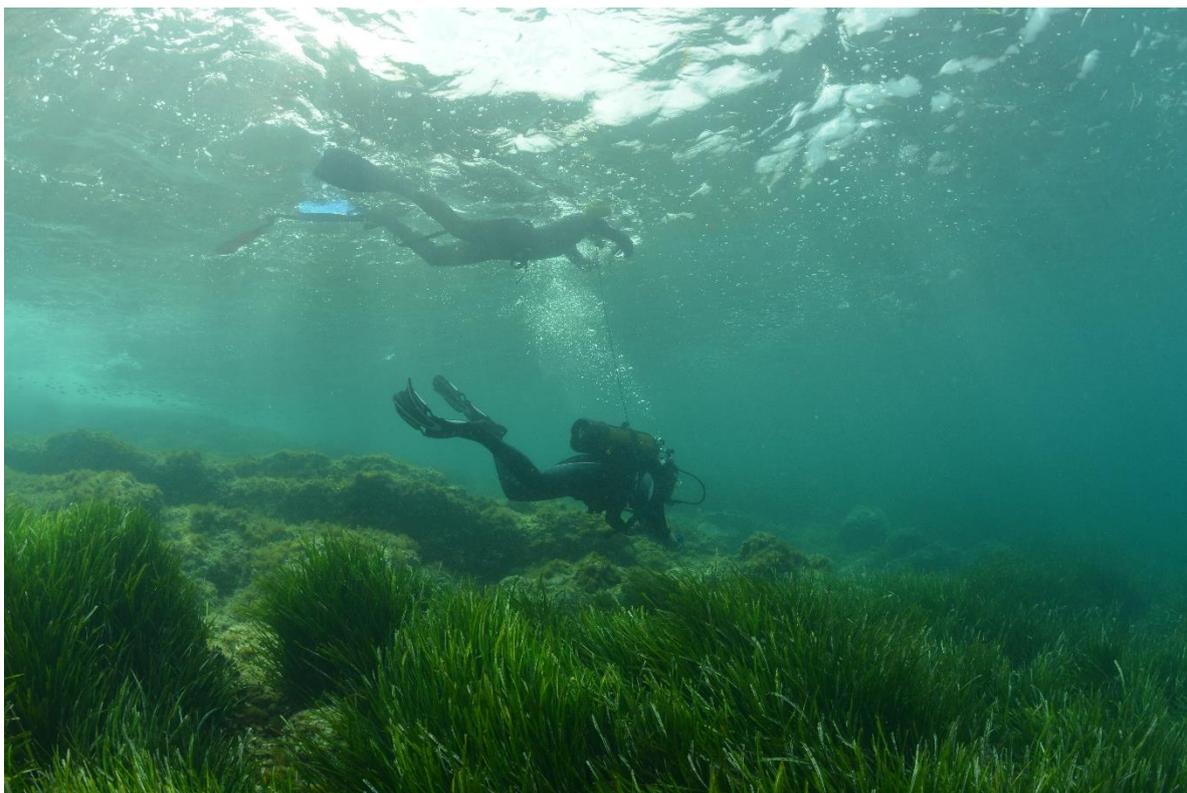
Photo 1: Plongeurs réalisant les relevés GPS pour délimiter finement la bordure supérieure de l'herbier à *Posidonia oceanica*

Un plongeur évolue au fond le long de la limite supérieure continue de l'herbier. Il est relié à une bouée de surface, à la verticale, qui suit précisément ses mouvements. Un nageur se trouvant en surface suit la bouée en relevant toutes les 5 secondes les coordonnées GPS, ce qui permet d'obtenir une cartographie précise de la limite supérieure de l'herbier (Photo 1). Si celle-ci est fragmentée, le plongeur suit un parcours dessinant une enveloppe intégrant les îlots dans la zone de l'herbier continue. Lorsque le plongeur repère la présence d'intermatte au sein de l'herbier, il le signale et le point GPS associé est noté sur une feuille immergeable ainsi que ses caractéristiques.

Cette méthode permet de définir une limite supérieure précise de l'herbier à l'échelle de la zone d'étude.

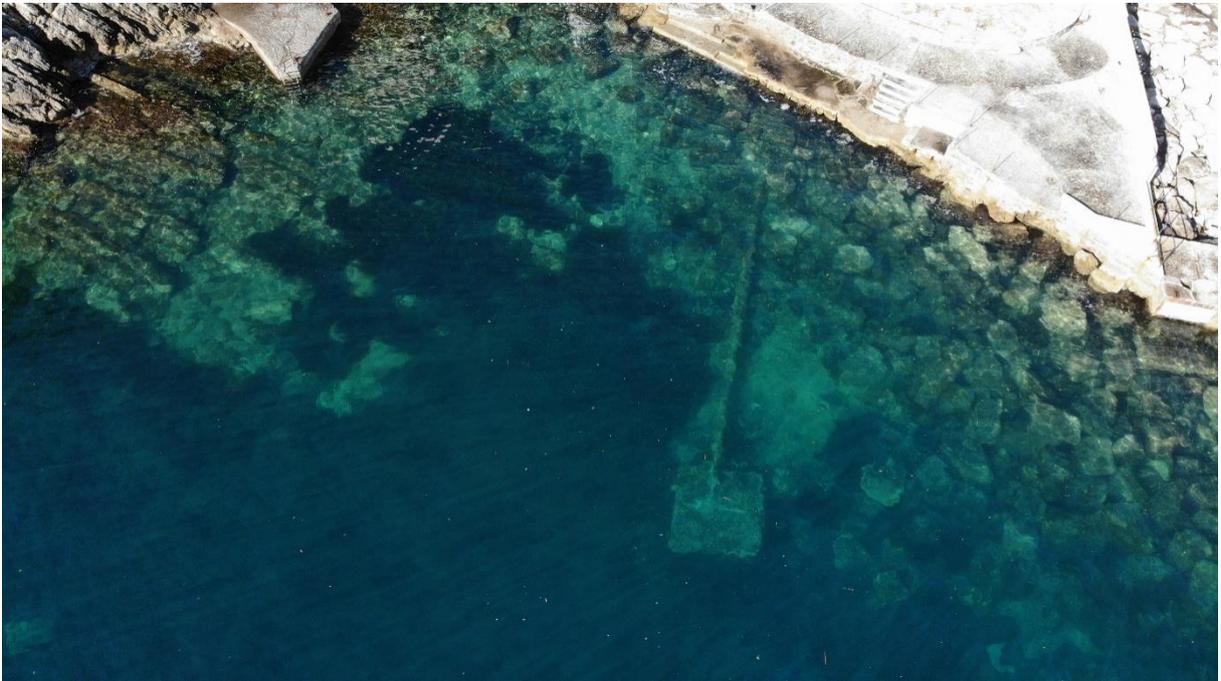
Photo 3: Prise de vue par drone de la limite supérieure de l'herbier en bordure de plage de l'hôtel. (La canalisation de prélèvement d'eau de l'hôtel et le socle béton à son extrémité sont visibles par transparence de l'eau).

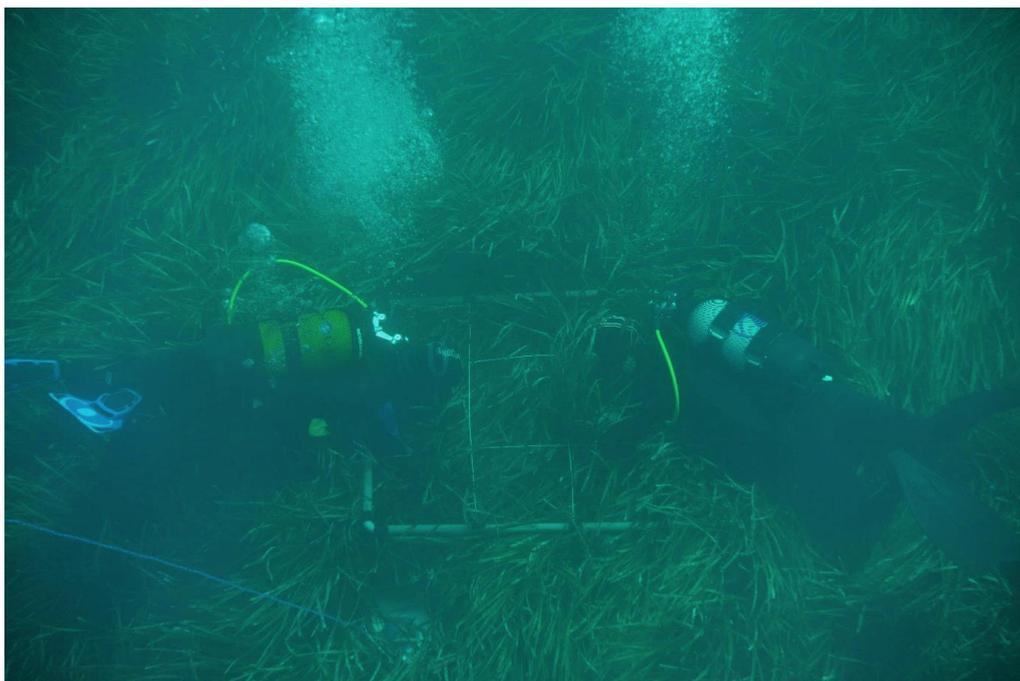
Photo 5: Plongeurs mesurant les paramètres de l'état de vitalité de la Posidonie à l'aide d'un quadrat.

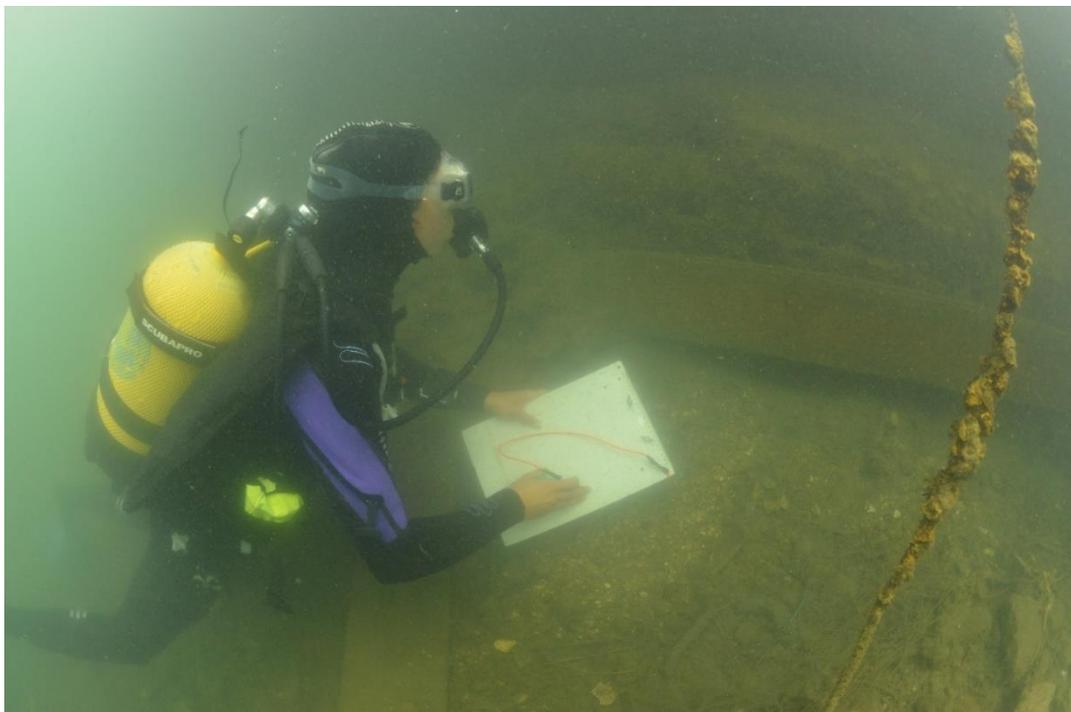
Photo 7: Inventaire subaquatique de la faune et flore du port de plaisance, autour du point de rejet d'eau de mer de l'hôtel.

L'inventaire de la faune et de la flore dans la zone portuaire a été conduit au sein du périmètre d'étude défini autour du point de rejet d'eau de mer de l'hôtel (Figure 1).

Des transects de 20 à 40 mètres de long (profondeur max : 3m) ont permis de recenser les espèces présentes dans ce secteur du port (quai et fond) ainsi que vérifier l'absence ou la présence d'herbiers de posidonie. (Photo 6 et Photo 7).

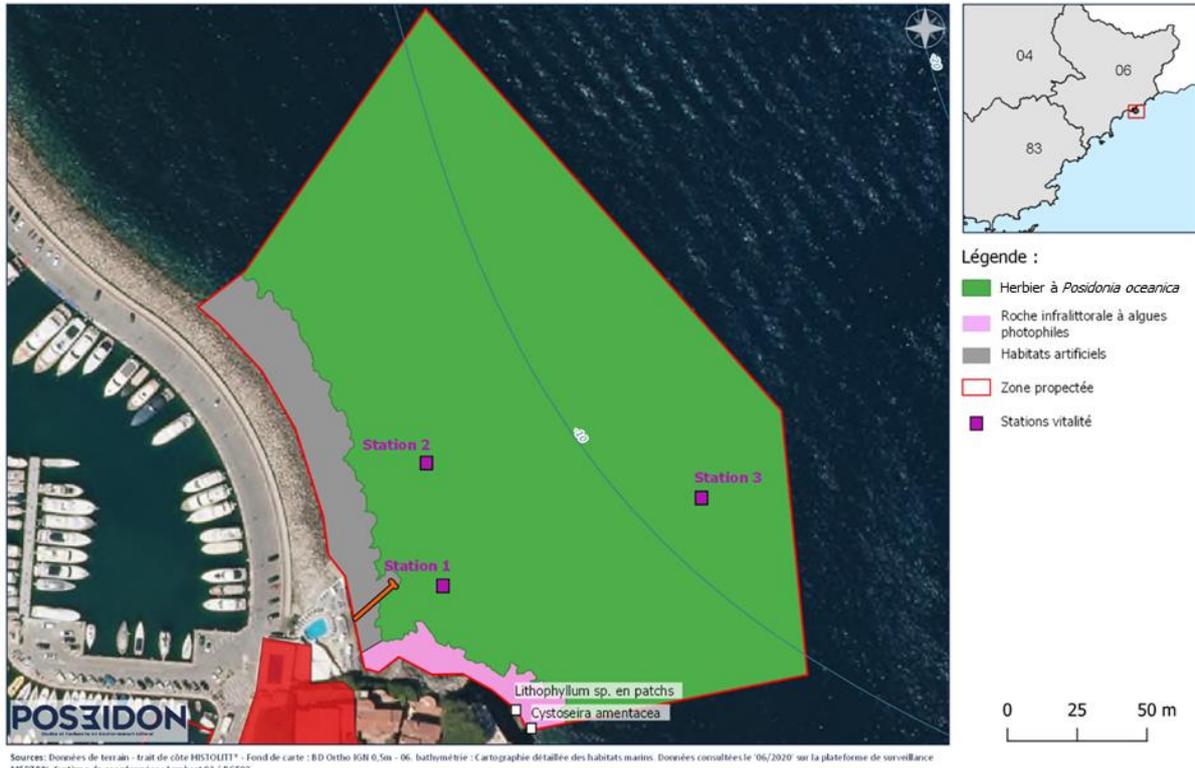
La **Figure 2** présente la cartographie actualisée des biocénoses remarquables suite aux investigations subaquatiques dans la zone d'étude. La limite supérieure de l'herbier de posidonie y est représentée finement.

Figure 2: Délimitation des biocénoses remarquables : herbier de posidonie et roche infralittorale à algues photophiles

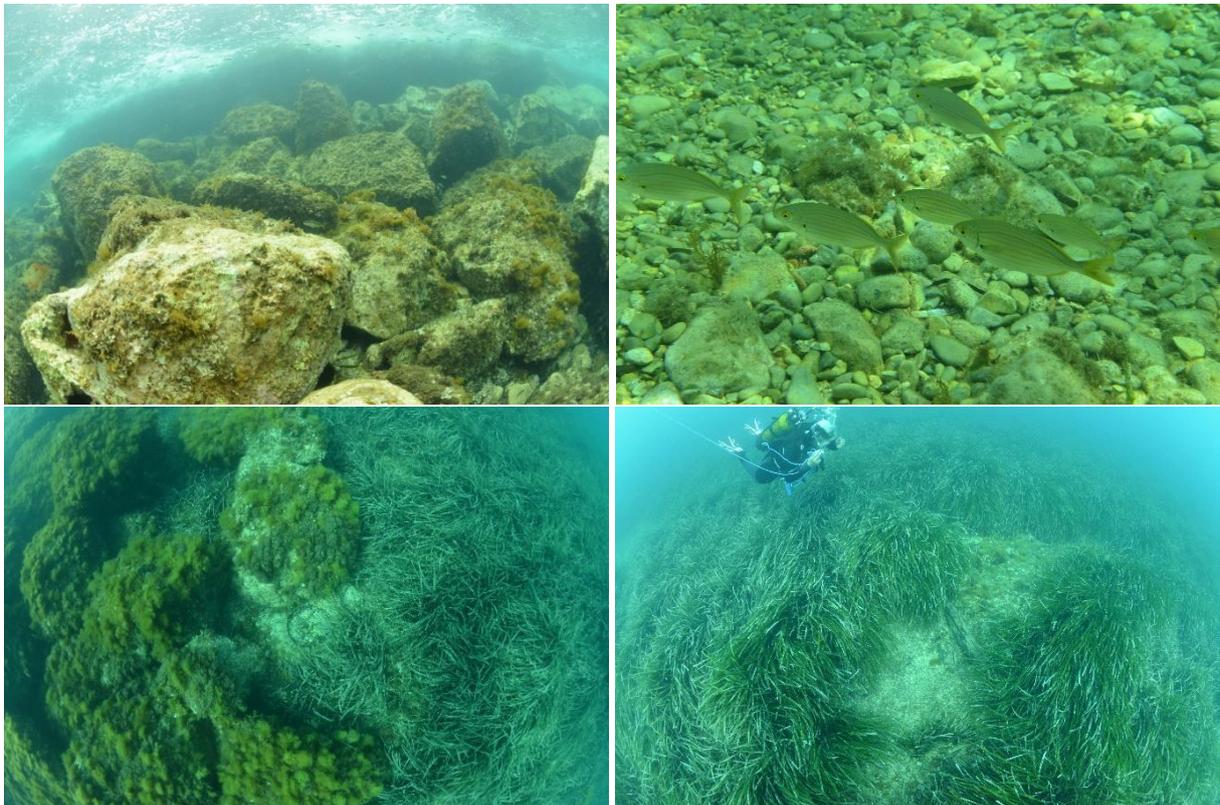
La bordure de plage de l'hôtel et la digue du port constituent un substrat rocheux artificialisé (blocs, béton). Très rapidement, un substrat mixte plus meuble apparaît entre les blocs rocheux, en petites tâches de graviers, galets puis de sable grossier.

Photo 8 : Diversité des fonds observés (blocs rocheux, galets, sédiments sableux au sein de l'herbier)

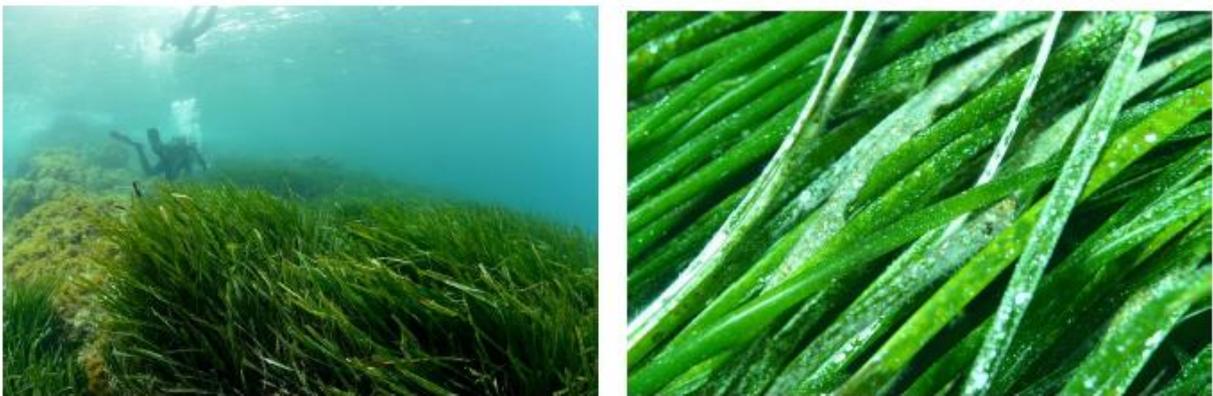
La matte visible au niveau de la plage de l'hôtel est caractérisée par de nombreuses racines plagiotropes et mesure de 10 à 30 cm d'épaisseur. Cette observation semble traduire une tendance à la progression de l'herbier dans cette zone.

Photo 9 : Herbier de posidonie devant la plage de l'hôtel

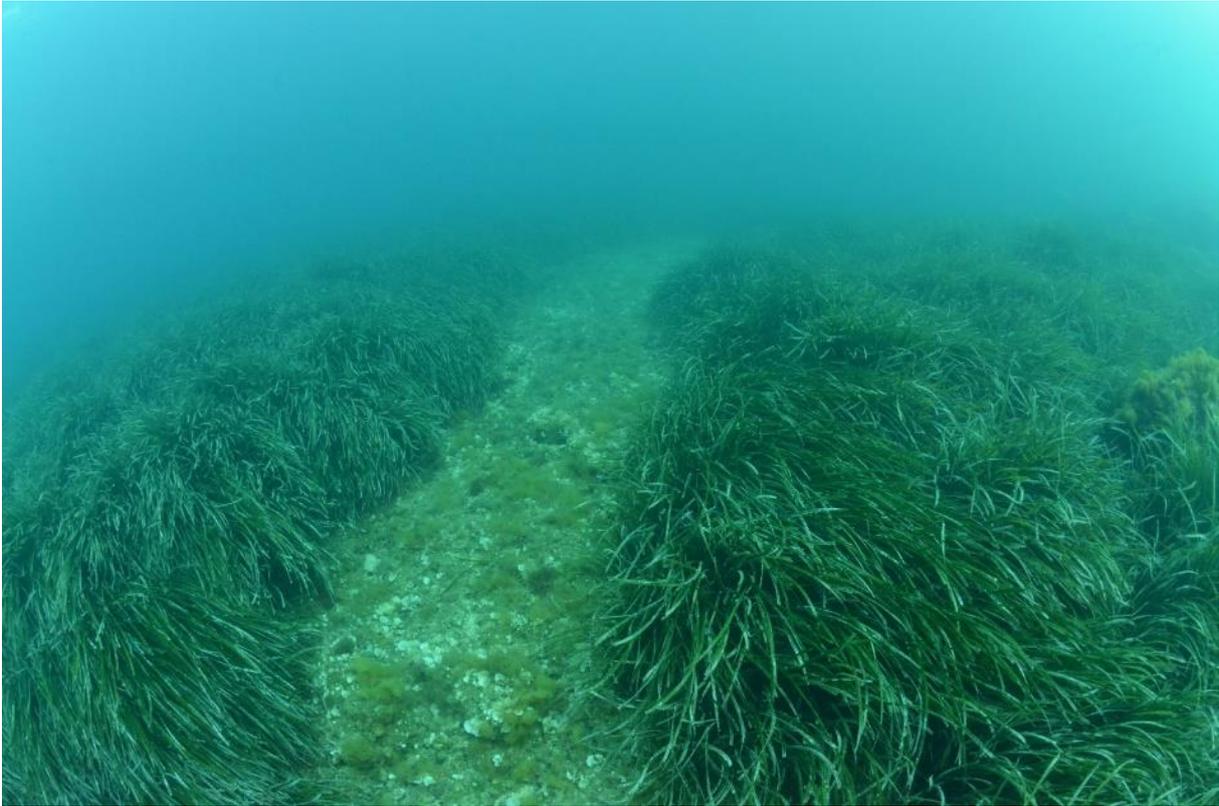
Photo 10: Trouée formant une tranchée dans l'herbier

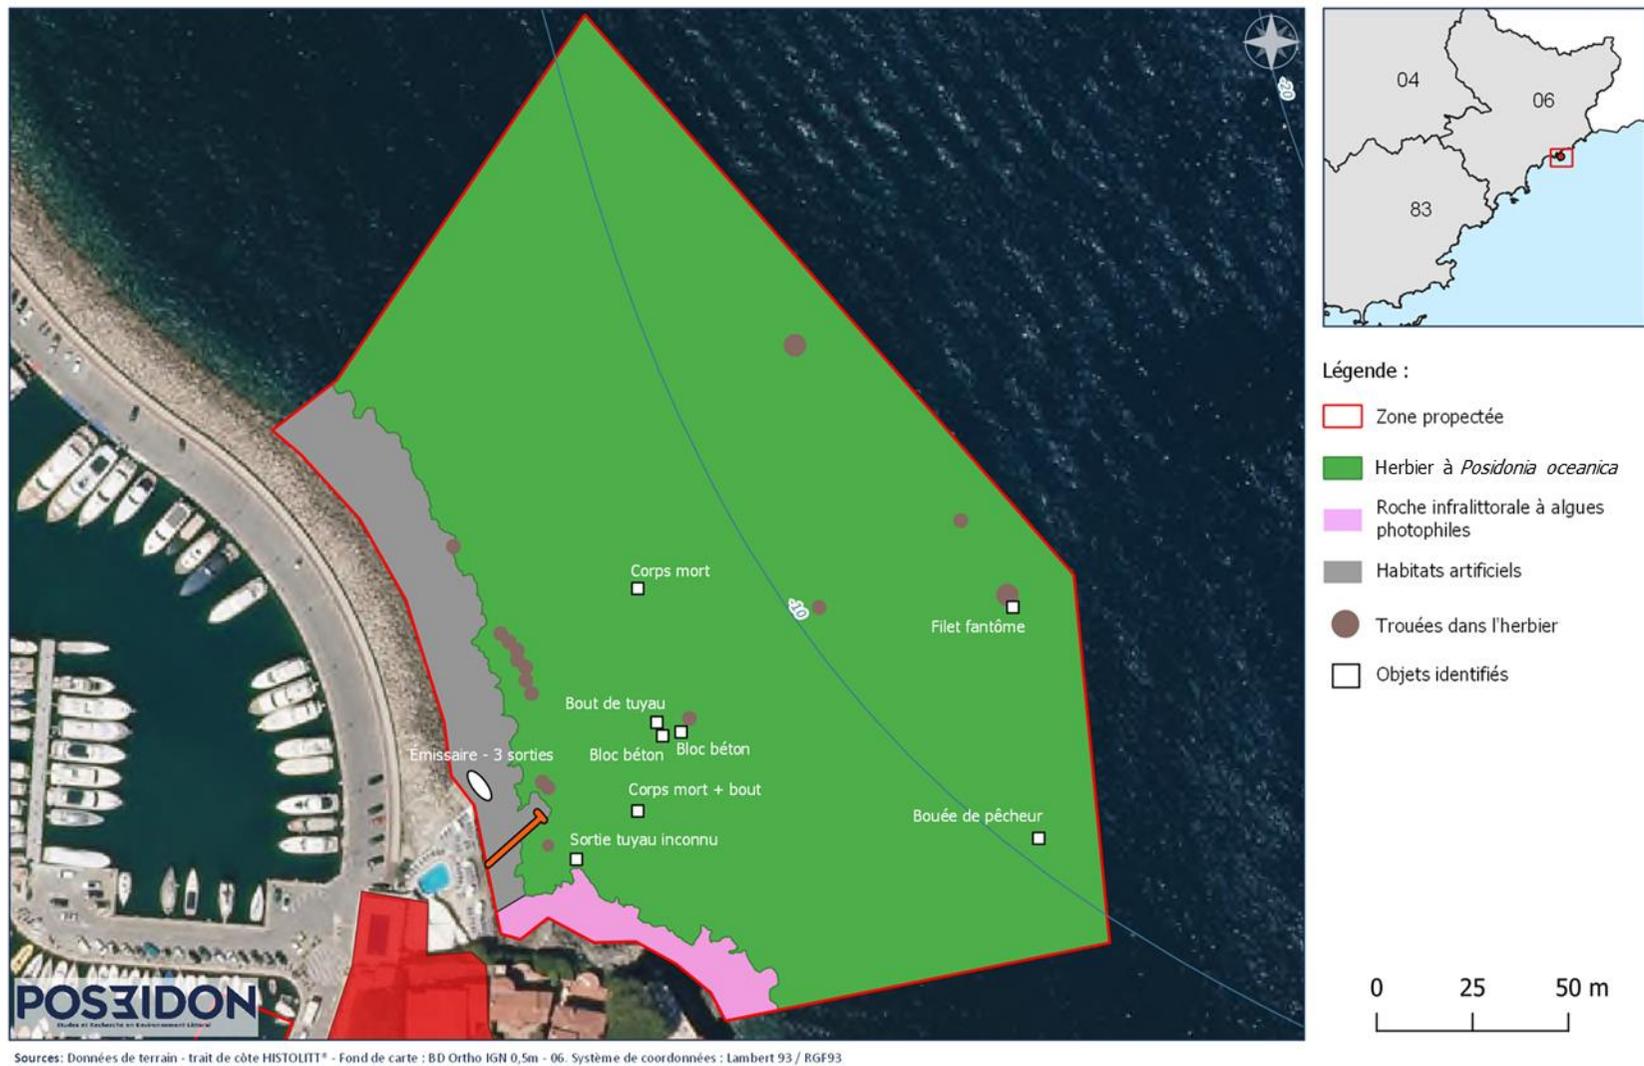
Les principales trouées ont été localisées et sont représentées sur la Figure 3 ci-dessous.

Figure 3: Localisation de trouées et d'objets identifiés dans l'herbier de posidonie

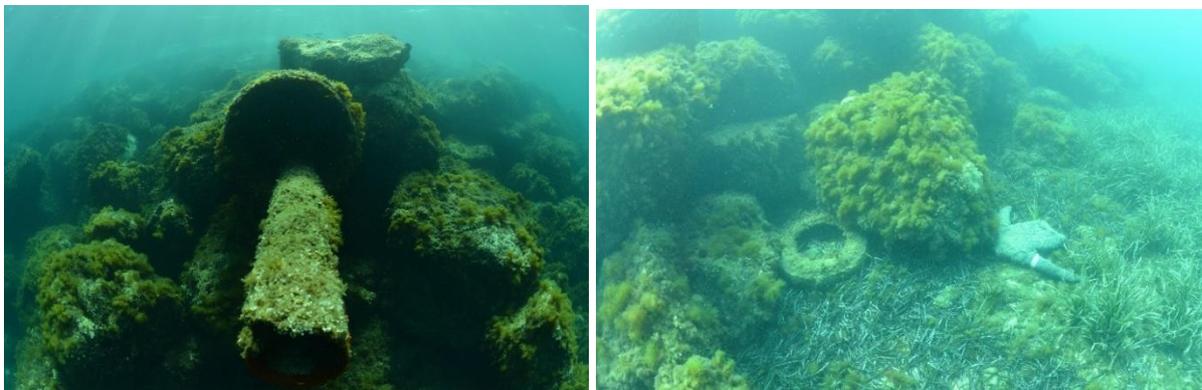
Photo 12: Emissaire ou captage non identifié le long de la digue (à gauche).

Photo 13 : Macrodéchets posés sur le fond en bordure d'herbier (à droite).

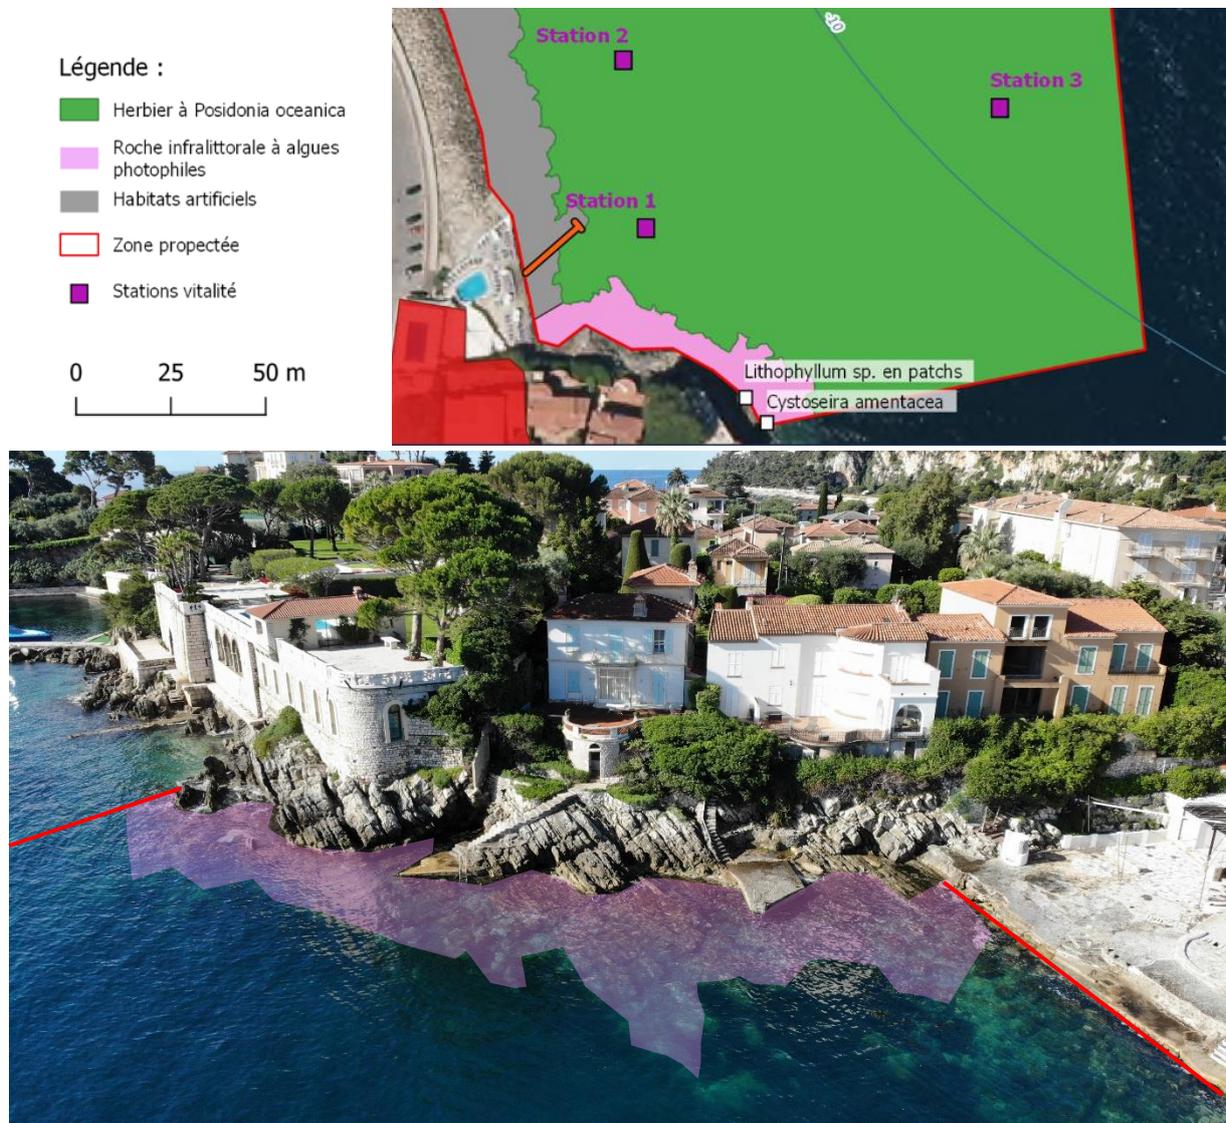
La Figure 4 reprend la cartographie actualisée des biocénoses et plus précisément l'habitat « roche infralittorale à algues photophiles », situé le long de la côte rocheuse au sud-est. (Une prise de vue par drone a été illustrée et accompagne la carte).

Figure 4: Biocénose à algues photophiles dans la zone d'étude côté mer.

D'après les observations de terrain, la biocénose « roche infralittorale à algues photophiles » forme une bande de 5 à 15 mètres de large le long de la côte rocheuse naturelle qui débute à droite de la plage et s'étend en direction du cap de Saint Hospice (sud-est).

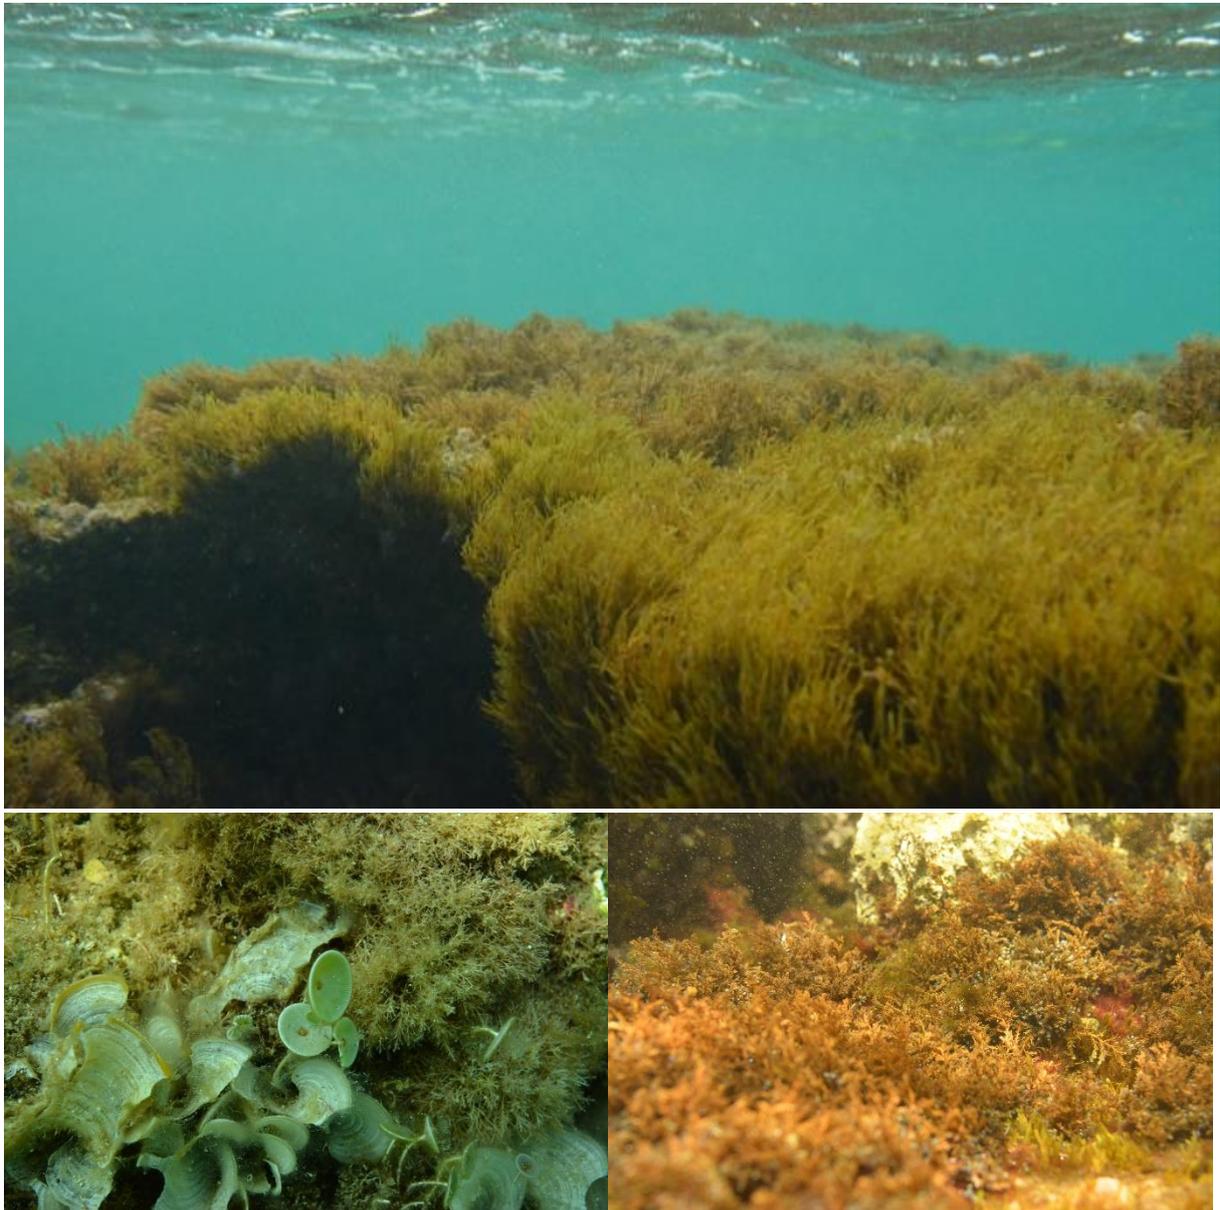
Photo 14: Exemples d'algues rencontrées au sein de la biocénose infralittorale à algues photophiles (en haut : massif à dictyotales, en bas à gauche : *Padina pavonica*, *Acetabularia acetabulum* et corallines, en bas à droite : patch à *Cystoseira amentacea*).

L'association à *Padina pavonica*, Dictyotales, *Halopteris scoparia* et *Laurencia* spp. (Habitat EUNIS : III.6.1.k.) a été identifiée d'après les relevés d'inventaires décrits plus loin (§6.2.3). Les corallines, algues rouges calcaires, sont largement rencontrées.

L'espèce patrimoniale *Cystoseira amentacea* (var. *stricta*) est rencontrée sous la forme de tâches uniquement.

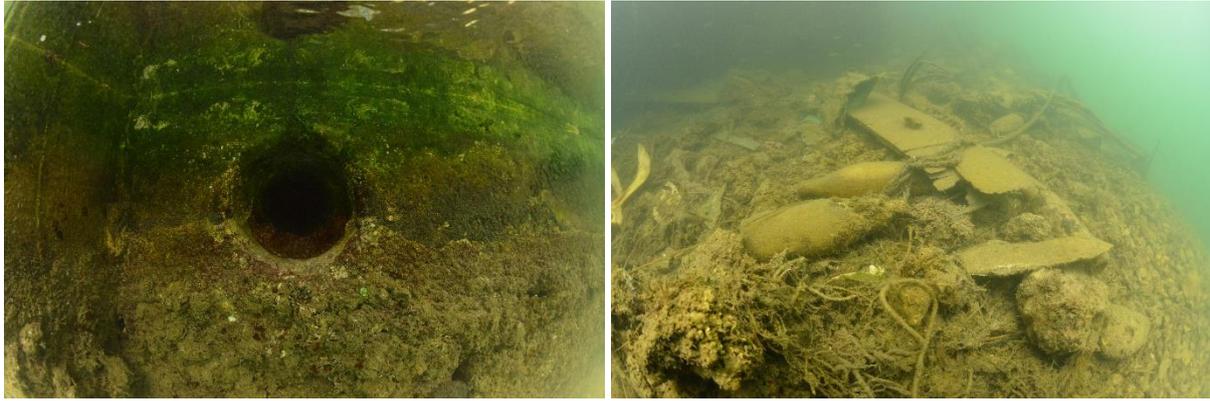
Photo 15 : Point de rejet des eaux de mer, côté port de plaisance (à gauche).

Photo 16: Déchets présents au fond de la zone portuaire (à droite).

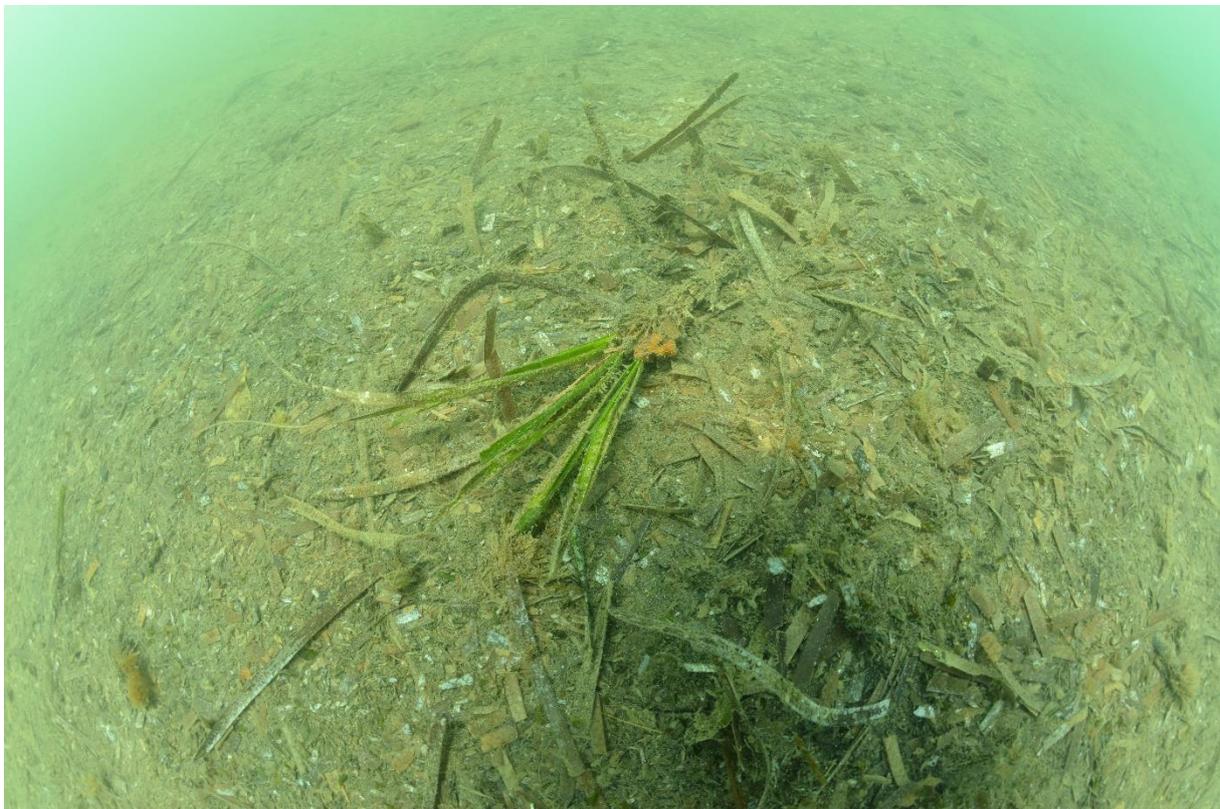
De la posidonie déchaussée, parfois encore vivante, est posée au fond de l'eau, arrachée à l'herbier présent à l'extérieur du port et ramenée dans l'enceinte portuaire lors de coups de mer.

Photo 17: Posidonies arrachées, observées sur les fonds de la zone portuaire.

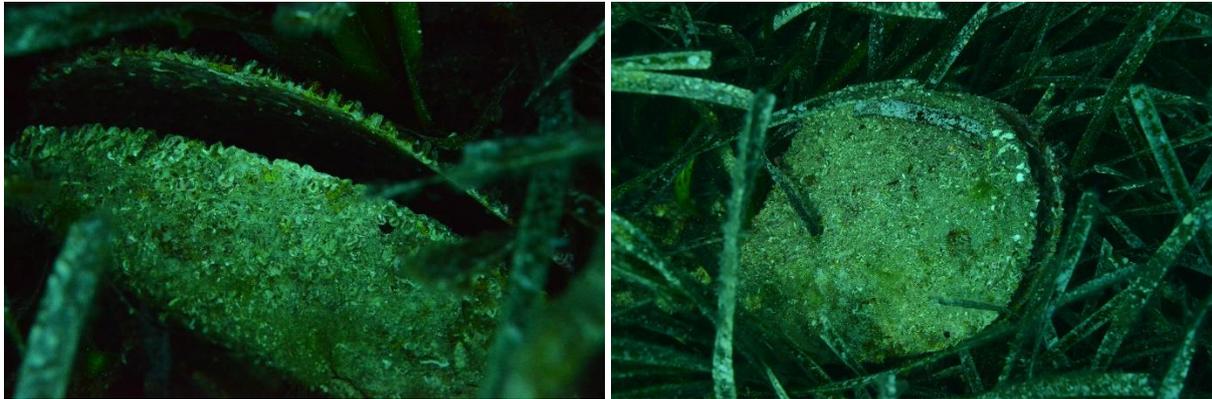
Ces observations sont cohérentes avec l'épisode de mortalité massive des grandes nacres observé depuis quelques années sur le pourtour de la Méditerranée en France et en Espagne, où la mortalité a atteint 100% dans certains secteurs¹². Cette soudaine mortalité est due à la présence d'un agent pathogène (protozoaire *Haplosporidium pinnae* et probablement d'autres mycobactéries). La grande nacre est désormais officiellement reconnue et classée « en danger critique d'extinction » par la Liste Rouge Espèces Menacées de l'UICN (Union Internationale pour la Conservation de la Nature)¹³.

Photo 18: Grandes nacres mortes couchées sur la Posidonie.

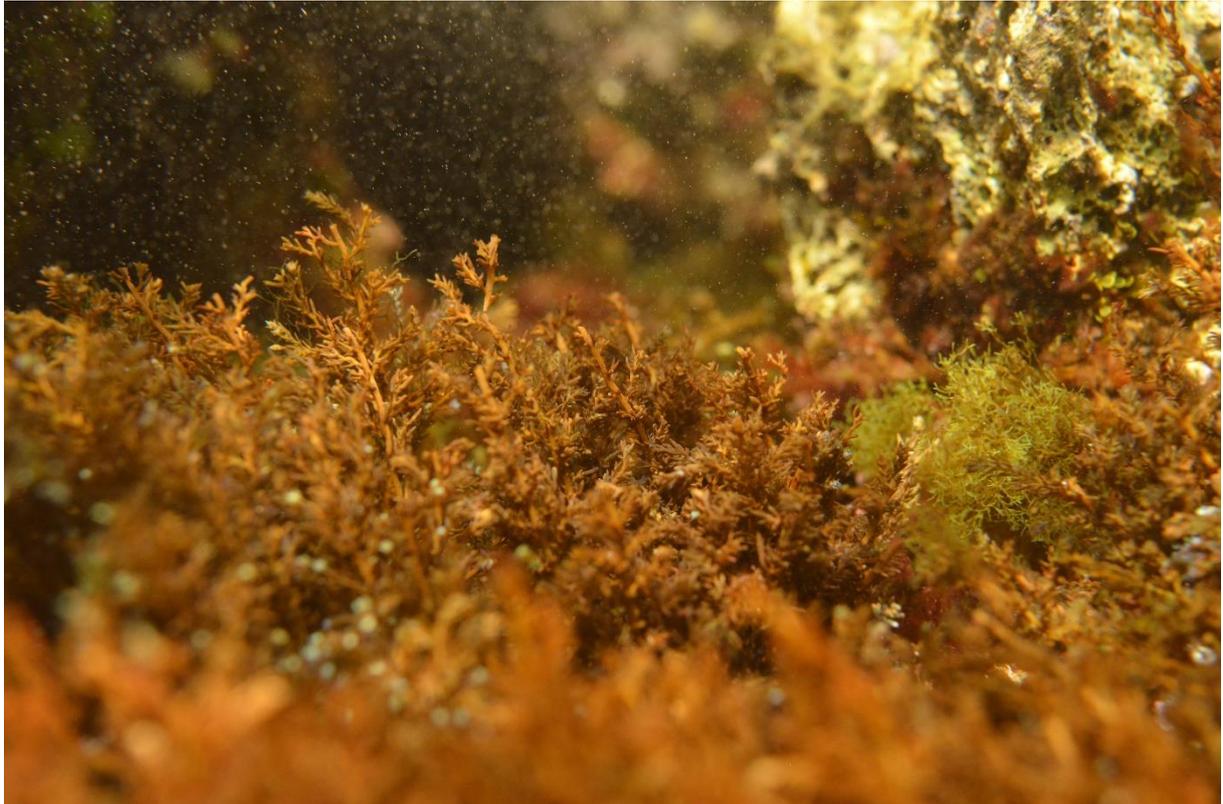
Photo 23: L'algue brune *Cystoseira amentacea* en patches observée sur la roche infralittorale.

Une seule espèce à haute valeur patrimoniale a été inventoriée. Il s'agit de l'algue brune *Cystoseira amentacea* var. *stricta*, présente sous la forme de petits patches, dont le plus notable a été localisé en limite sud de la zone d'étude (Figure 2). Le site étant peu exposé à la houle et fortement artificialisé, les conditions sont peu favorables au développement de cette espèce qui est remplacée par des espèces plus tolérantes et communes donc moins remarquables.

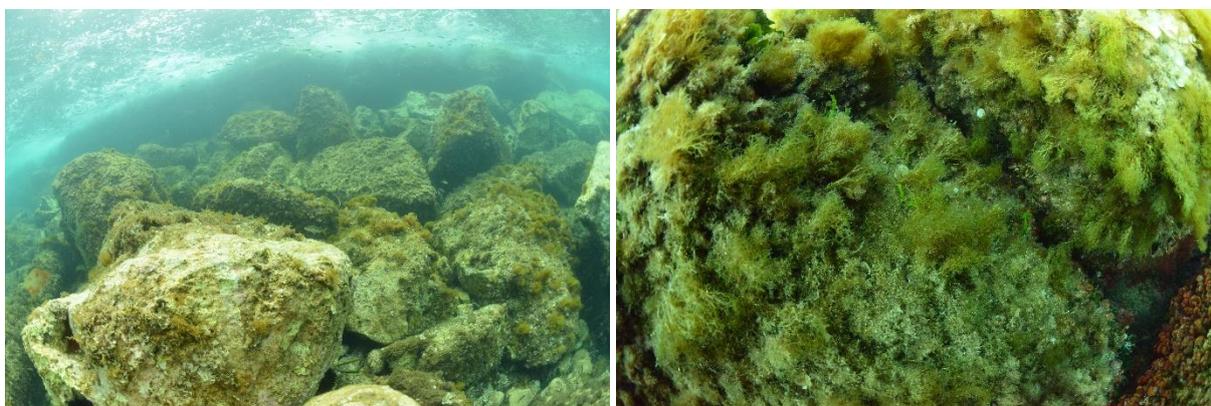
Photo 27: Enrochements artificiels de la digue et communautés algales associées (Corallines, Dictyotales, Padine).

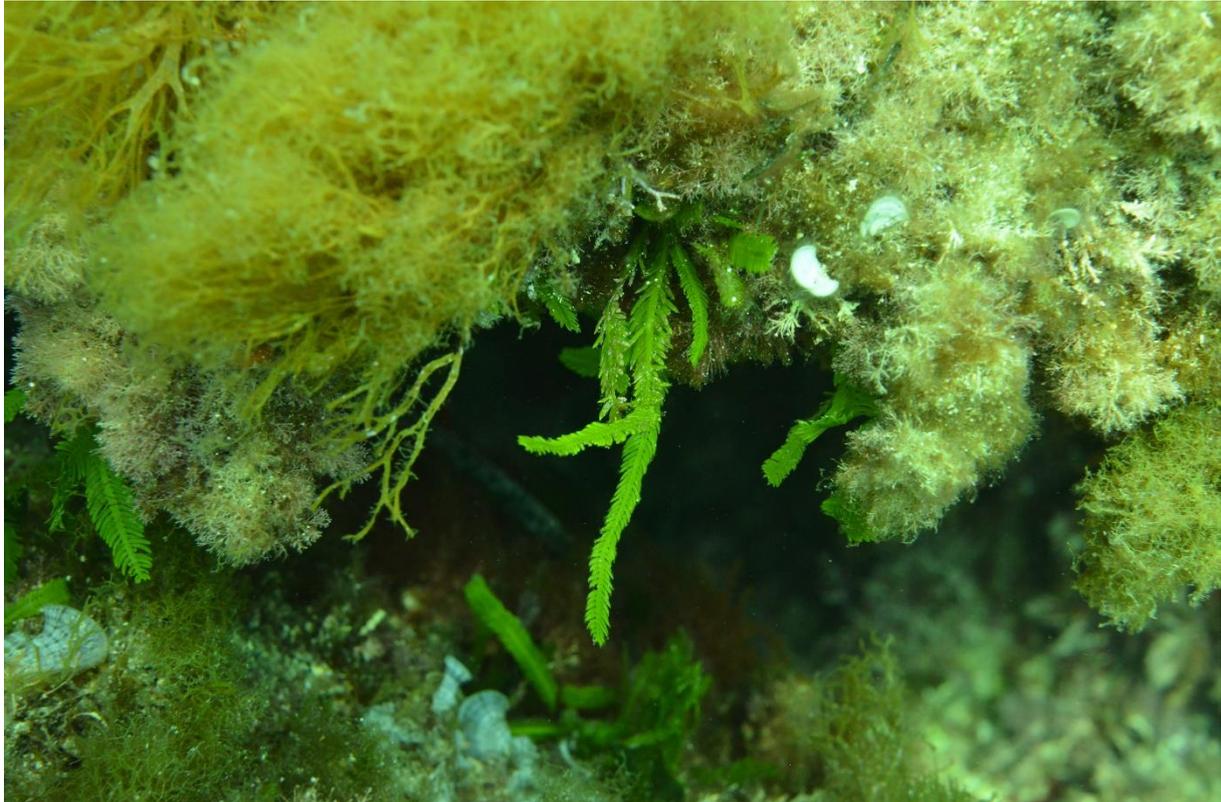
La présence de ces espèces peut perturber le fonctionnement de l'écosystème et les herbiers fragiles sont vulnérables face à ces espèces invasives (Villèle et Verlaque, 1995 ; Gélin et al., 1998, Harmelin-Vivien et al., 1999).

Photo 28: Pousses de *Caulerpa taxifolia* sur la roche à algues photophiles

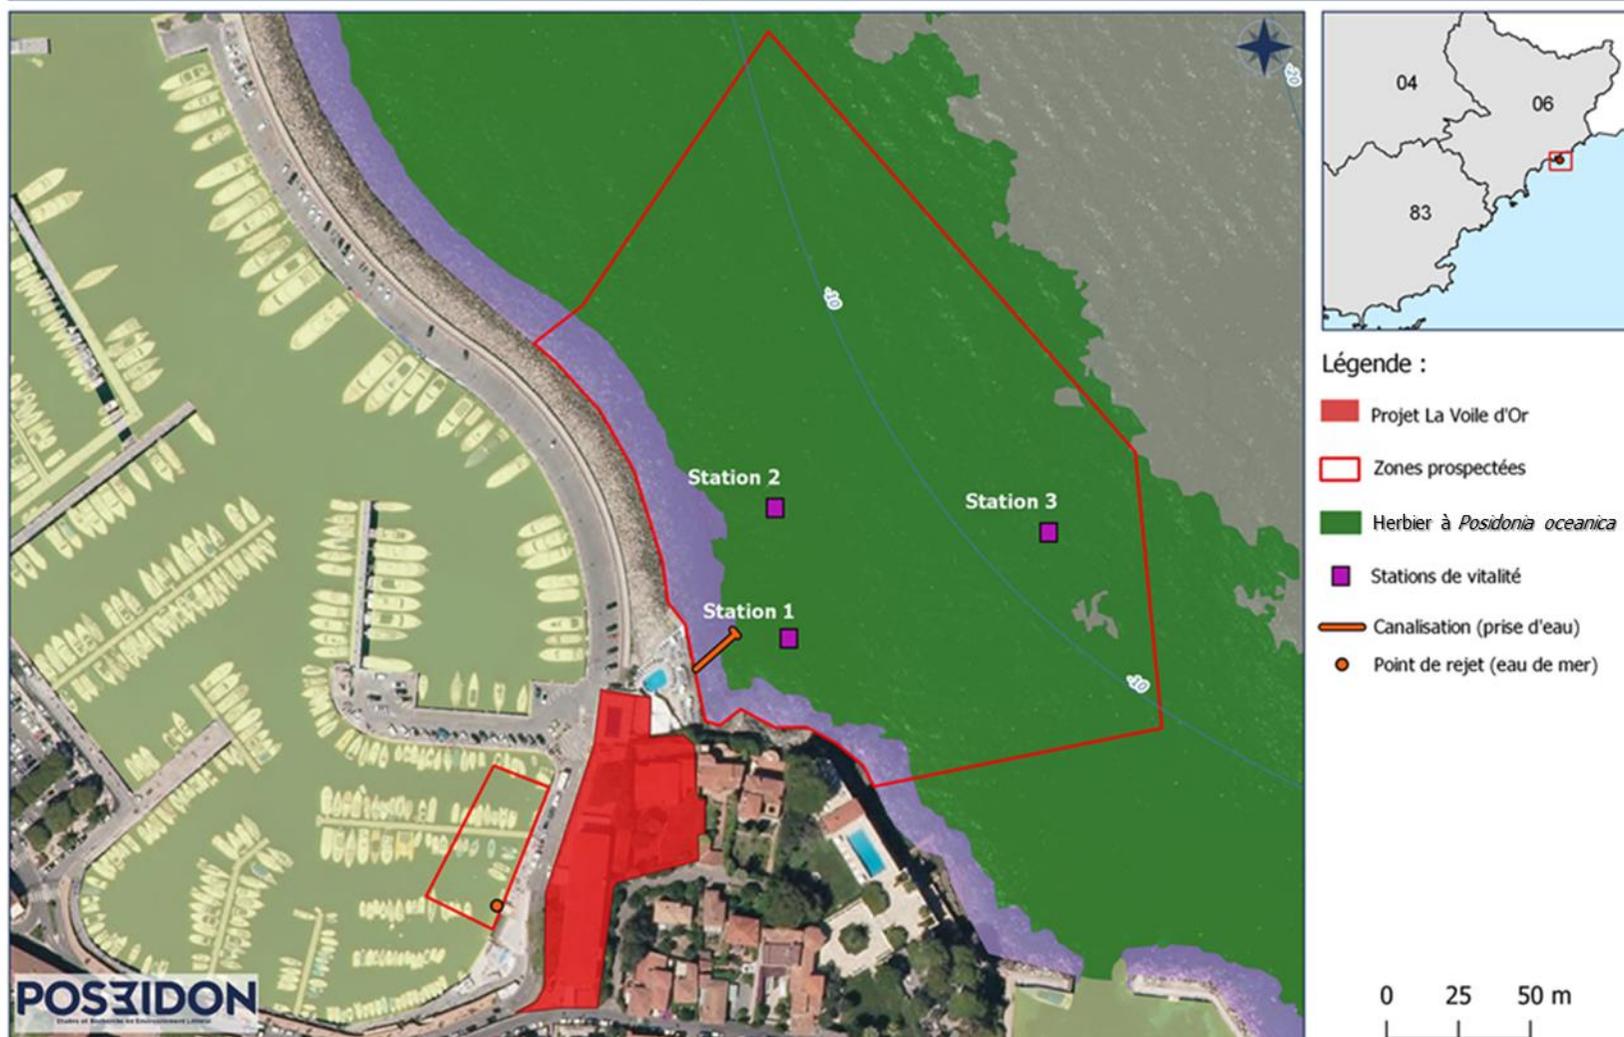
Localisation des deux zones d'inventaire marin (port et mer)

Sources : Données de terrain - Fond de carte : BD Ortho IGN 0,5m - 06 - trait de côte HISTOLITT® - Biocénoses et bathymétrie : Cartographie détaillée des habitats marins. Données consultées le '06/2020' sur la plateforme de surveillance MEDTRIX. Système de coordonnées : Lambert 93 / RGF93

Le périmètre d'étude a été délimité sur la base de l'expertise de POS3IDON concernant les biocénoses en place et au regard des caractéristiques du projet. Il intègre notamment l'emprise maritime du projet liée aux infrastructures présentes sur l'espace marin (conduites de prise et rejet d'eau de l'hôtel⁴, zone d'implantation d'un potentiel chantier maritime). Les zones inventoriées sont indiquées sur la Figure 1 et décrites ci-après.

⁴ Le système d'échange eau de mer / eau de mer (EM) pour la production de froid et de chaud de l'hôtel (pompe à chaleur, PAC-EM), implique un prélèvement d'eau côté mer (au droit de la plage de l'hôtel) et un rejet au niveau du port de plaisance de Saint-Jean-Cap-Ferrat. (Localisation sur la Figure 1)
