## PROGRAMME PLURIANNUEL DE RESTAURATION ET D'ENTRETIEN DES BOISEMENTS RIVULAIRES ET DES LITS DES BASSINS VERSANTS DU RANCURE ET DES RAVINS DE VOLONNE ET DE L'ESCALE (HORS VANCON) – 2021/2026

### ANNEXE TECHNIQUE AU CERFA 14734-03

*(Demande d'examen au cas par cas préalable à la réalisation éventuelle d'une évaluation environnementale)*

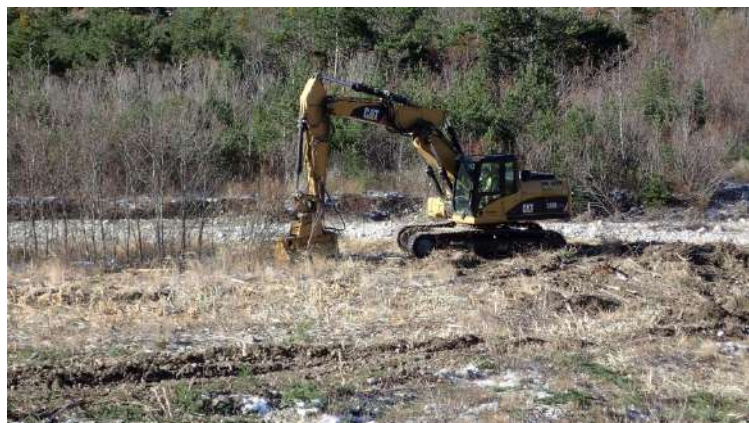
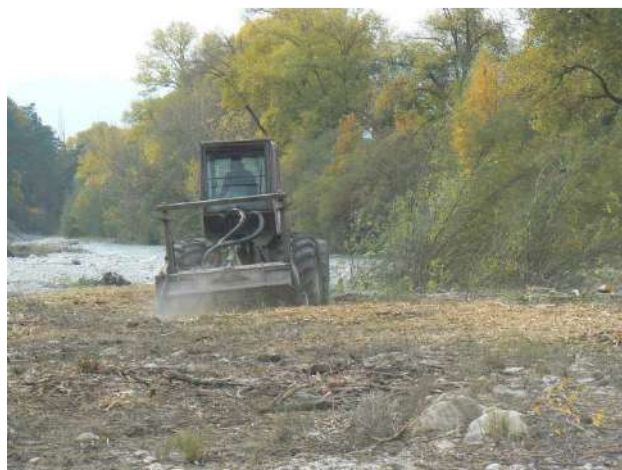
Broyeurs montés sur pelle et sur tracteur forestier (© SMIGIBA)

En plus des **engins forestiers** (tracteurs, porteurs broyeurs, pelle mécanique équipée de tête d'abatage), ces travaux pourront nécessiter l'intervention d'**engins de terrassement** de type pelle mécanique (équipée ou non d'un godet râteau ou fleco ou multi-ripper ou encore d'une pince forestière) et tractopelle, ou chargeur.

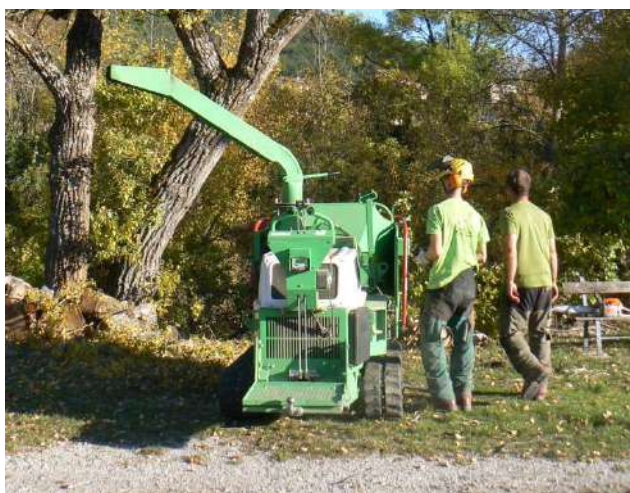
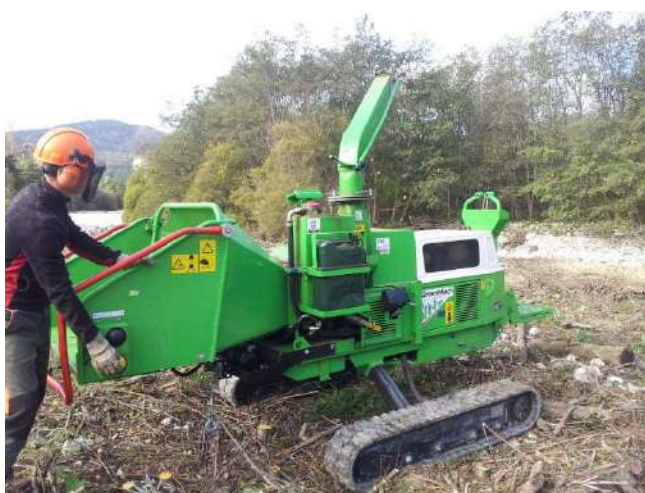
Broyeurs forestier montés sur chenilles (© SMIGIBA)

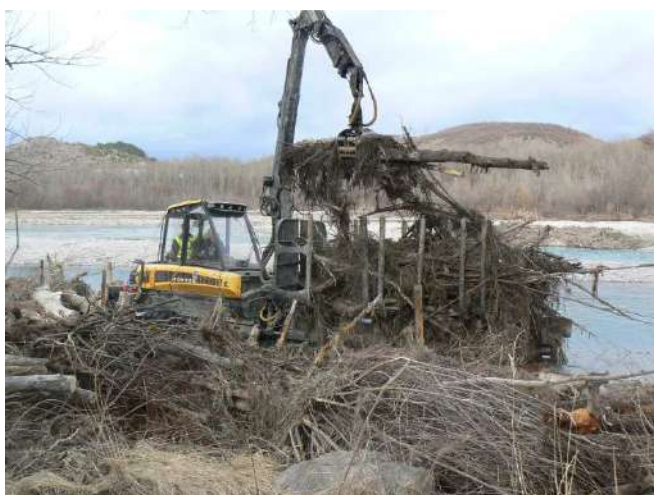
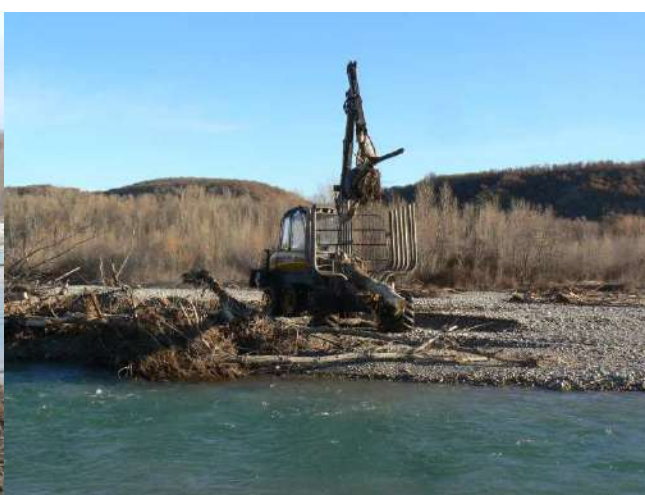
Porteur forestier (© SMIGIBA)

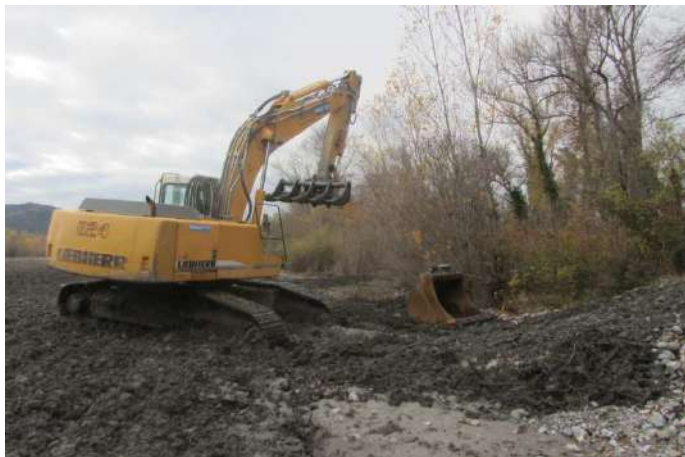
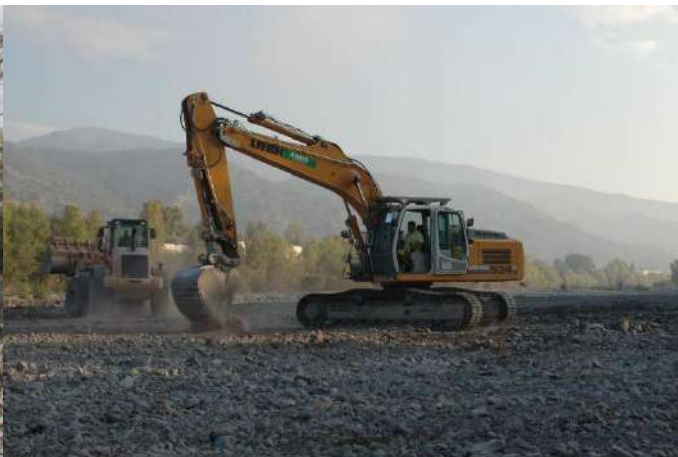
Pelles mécaniques équipées d'un godet fleco (= râteau = multi-ripper)  
classique et chargeur en arrière-plan

Pelle mécanique équipée d'un godet

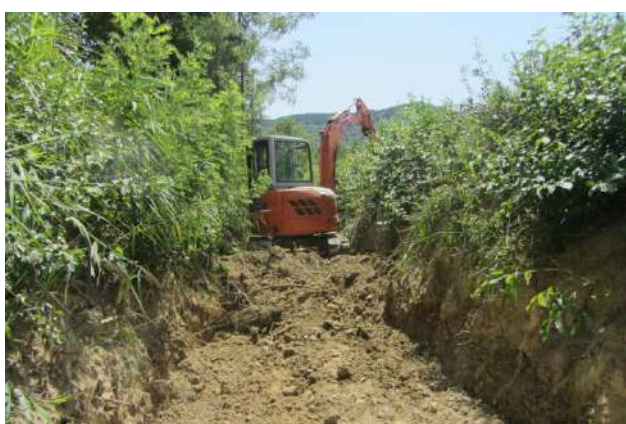
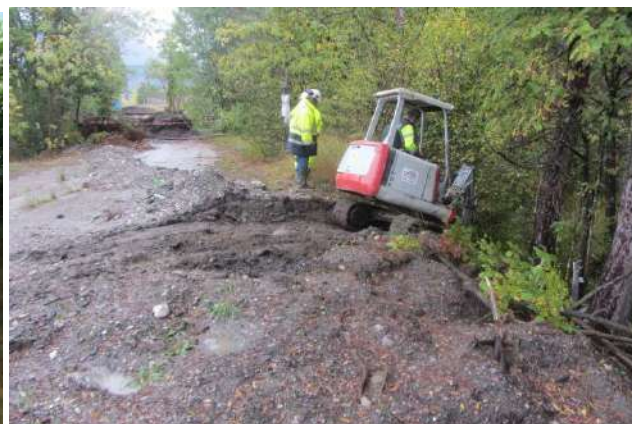
Mini pelle sur chenilles (© SMAB)

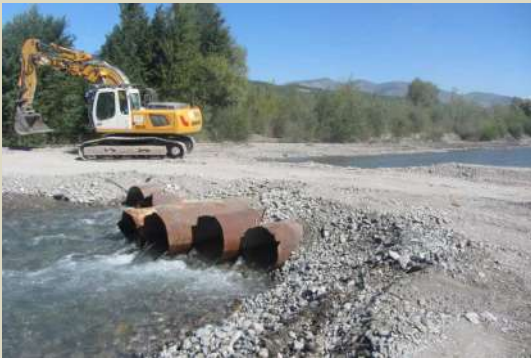
*Exemple de busage temporaire mis en place sur la Bléone en 2013 sur le chantier de confortement de la digue du Gibassier au Chaffaut (SMAB)*

Selon les secteurs, et seulement si les engins ont à franchir, de manière répétée, les lits vifs des rivières, on prescrira l'aménagement de passages busés provisoires. En effet, des franchissements trop réguliers peuvent impacter la qualité des eaux superficielles (par mise en suspension de particules fines dans l'eau : augmentation de la turbidité) et la faune aquatique et notamment piscicole (mortalité directe par écrasement ou mortalité indirecte liée à l'augmentation des teneurs en MES).

Aussi, la mise en place de passages busés est requise pour limiter ces impacts.

L'emplacement des buses sera décidé au démarrage du chantier, en présence de l'entreprise et de l'OFB. Le passage busé sera implanté, si possible, dans un secteur de lit étroit de manière à limiter le travail de préparation qui pourrait conduire à une augmentation de la turbidité.

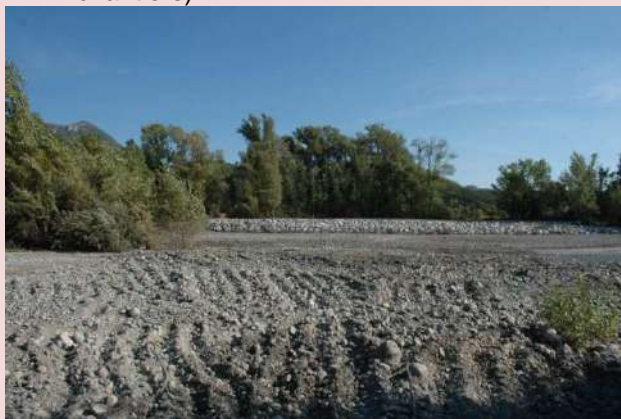
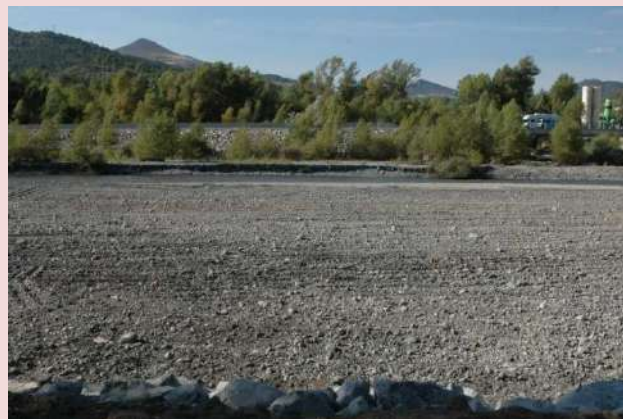
*Lit de la Bléone remis en état suite au chantier de confortement de berge au lieu-dit Valadier à Digne (SMAB, 2012)*

- Enlèvement des passages busés ;
- Repliement des rampes d'accès (retrait des matériaux utilisés pour la réalisation des rampes, reconstitution de la berge, ... ) ;
- Griffage de l'ensemble des surfaces roulées dans le lit de l'ensemble des chantiers.
- Remise en état des terrains éventuellement altérés par les travaux (notamment les pistes d'accès aux chantiers).

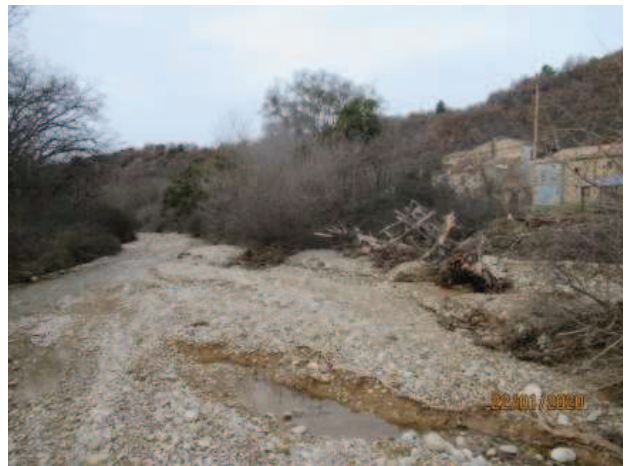
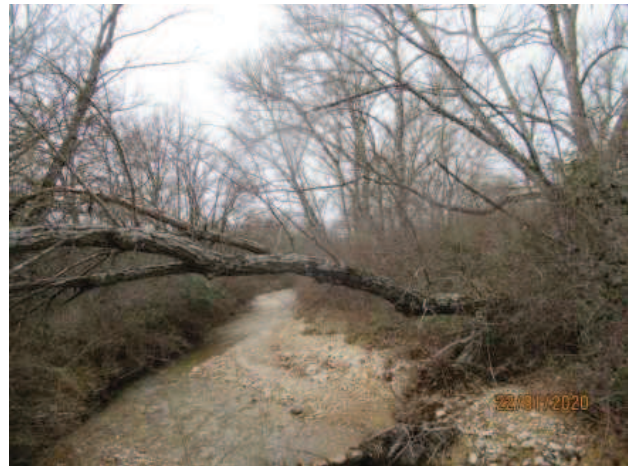
- Sur 150m au niveau de la confluence avec le ravin de la Rougeiroux : coupe des nombreux îlots présents dans le lit afin de maintenir le lit ouvert (jeunes peupliers/saules).
- A 500m en aval : coupe de la végétation sur l'atterrissement en rive gauche (jeunes peupliers/saules sur environ 100m).
- Au niveau du passage à gué : Réouverture du lit de 2m de large sur chacune des rives, sur environ 50m.
- Coupe et enlèvement du peuplier en travers du lit (diam <30).
- A 300m en aval : coupe de la végétation sur l'atterrissement en rive gauche (jeunes peupliers/saules sur environ 100m).

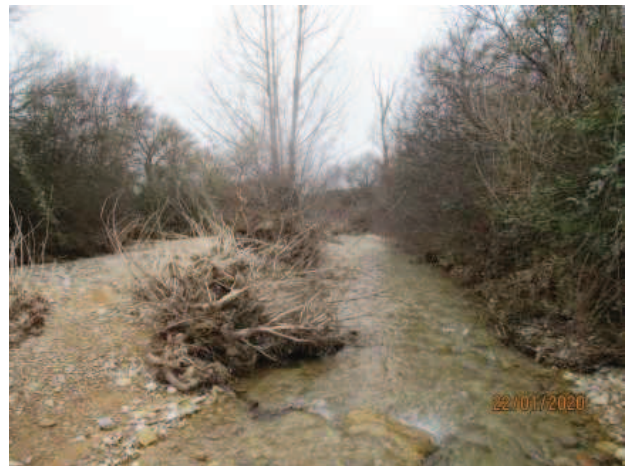
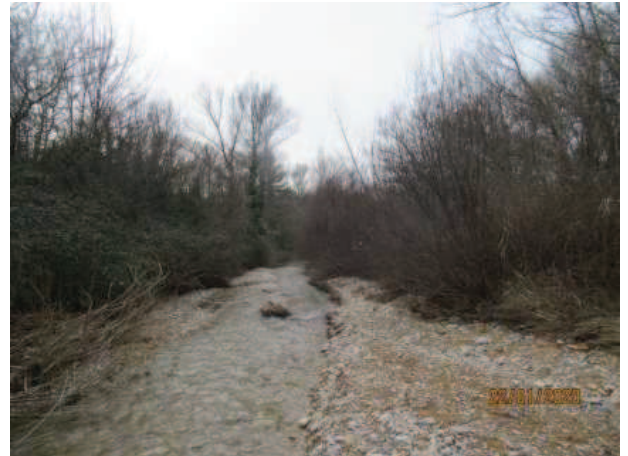
- Du seuil au passage à gué, sur 500m : enlèvement des bois morts et coupe des ilots présents dans le lit (jeunes <15cm). Coupes de stabilité sur les deux rives.
- Sur 450m en amont du passage à gué du captage : enlèvement des bois morts et coupe des ilots présents dans le lit (jeunes <15cm). Coupes de stabilité et réouverture du lit sur les deux rives (2-3m de large).
- Du passage à gué jusqu'à l'ATT, sur 150m : coupe des ilots présents dans le lit (jeunes <15cm) et essartement de l'atterrissement en rive droite.

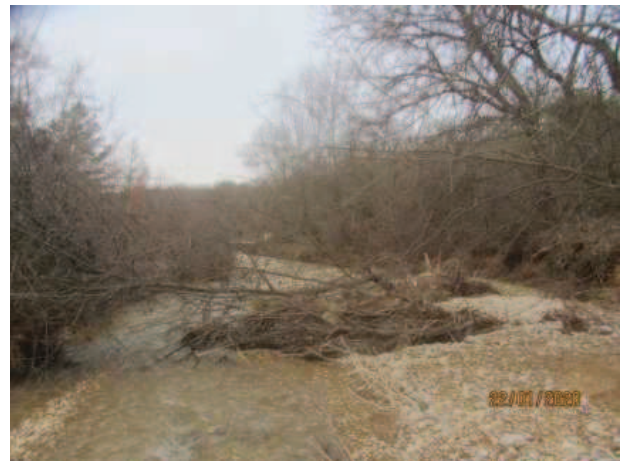
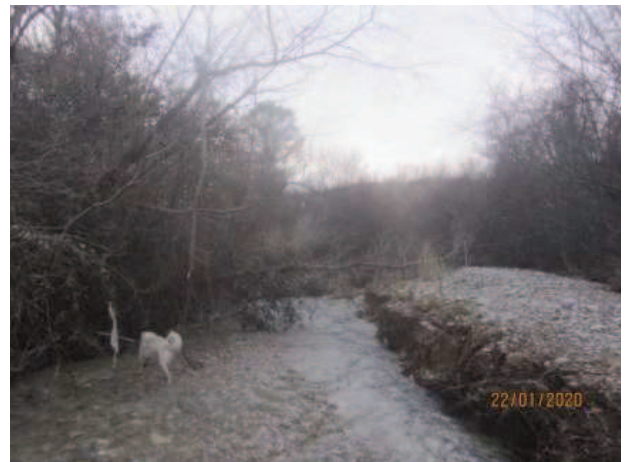
- En aval du passage à gué sur 500m : coupes de stabilité, coupe à blanc de la végétation présente dans le lit, et traitement de l'atterrissement en rive droite (50m<sup>2</sup>).

- Sur 50m en amont du pont privé : quelques coupes de stabilité en rive droite et enlèvement de l'embâcle présent au milieu du lit.
- Sur 800m en aval du pont privé jusqu'à la confluence avec le torrent de Puimichel : coupes de stabilité sur les deux rives, coupe de la végétation présente dans le lit (ilots) et traitement de la végétation sur l'atterrissement en rive droite (jeunes <20cm sur 400m<sup>2</sup>).

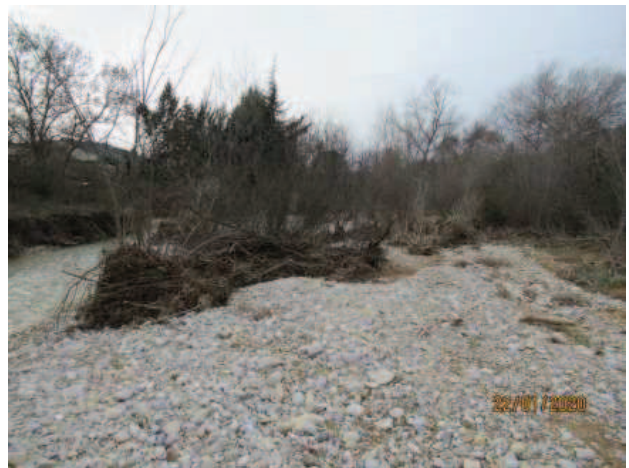
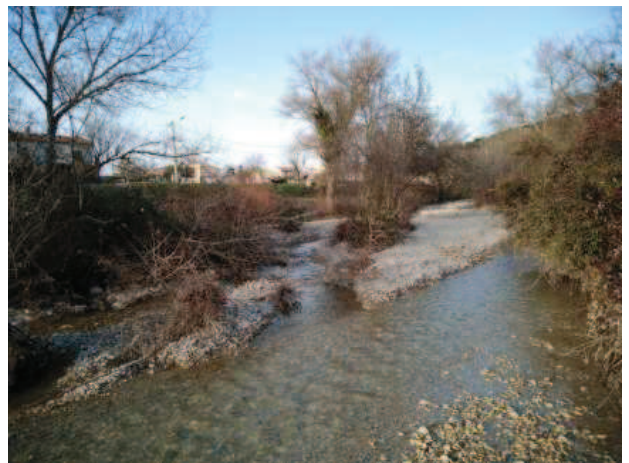
- En aval du pont cadre sur 200m : coupes de stabilité sur des peupliers penchés (<20 à 40cm) et traitement mécanique de l'atterrissement (100m<sup>2</sup>).

- Jusqu'au pont de la D4, sur 500m : coupe de la végétation présente dans le lit et réouverture légère et ponctuelle du lit.
- Sur 50m en amont du passage à gué (fin du secteur Ra7) : coupe de l'ilot présent au milieu du lit (jeunes peupliers).

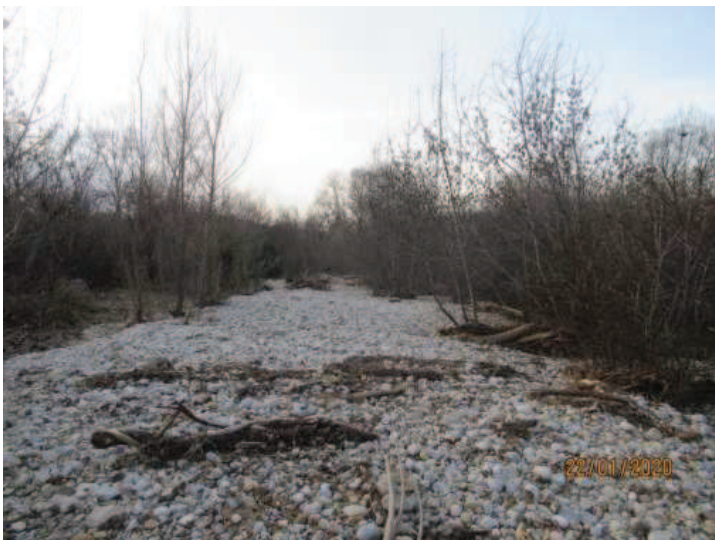
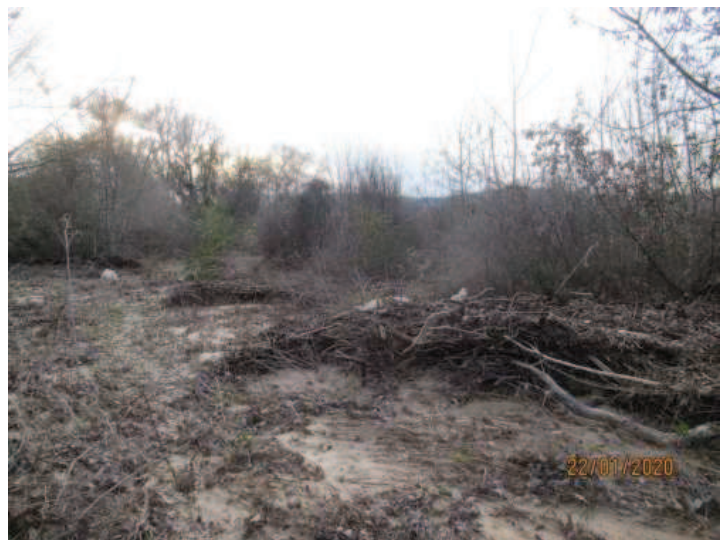
- Lors de la campagne 2, sur 300m (et environ 10m de large = 3000m<sup>2</sup>) en amont de l'ouvrage EDF : réouverture du lit avec la coupe à blanc et l'essartement de la végétation présente dans le lit, avec la création d'un chenal préférentiel (évacuation du bois mort).
- Prévoir un second passage en campagne 4 pour potentiellement rouvrir le lit (rejets = débroussaillage manuel).

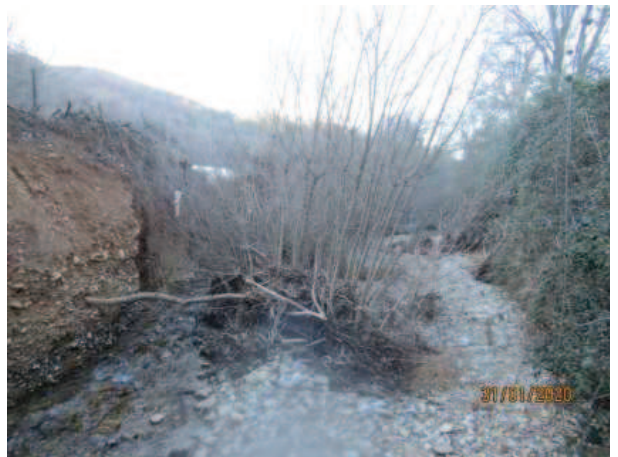
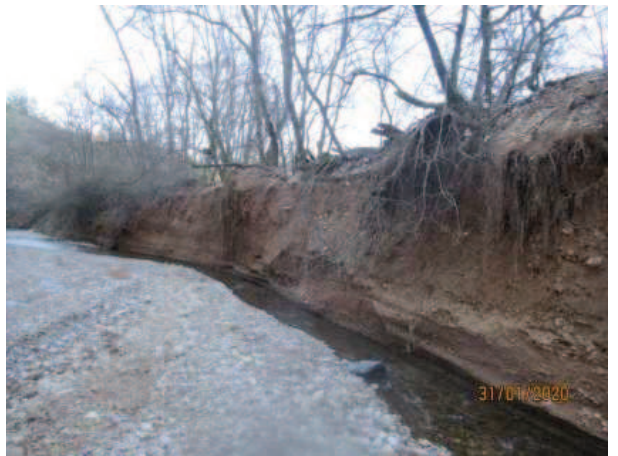
- En aval du passage à gué : coupes de stabilité et enlèvement du bois mort (diam 30cm max) sur 100m.
- Du passage à gué jusqu'à l'oratoire, sur 700m : coupes de stabilité, enlèvement des sujets morts ; et traitement de la végétation présente dans le lit au niveau de la zone de méandre/érosions.

- En aval de la distillerie sur 600m : coupes de stabilité sur les deux rives sur les nombreux arbres perchés et penchés, et coupe des jeunes peupliers dans le lit.

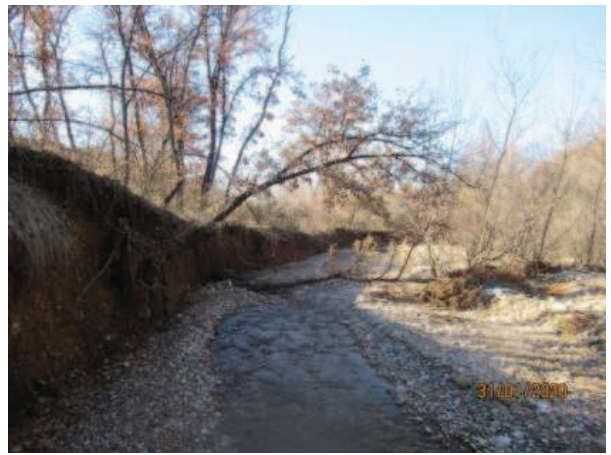
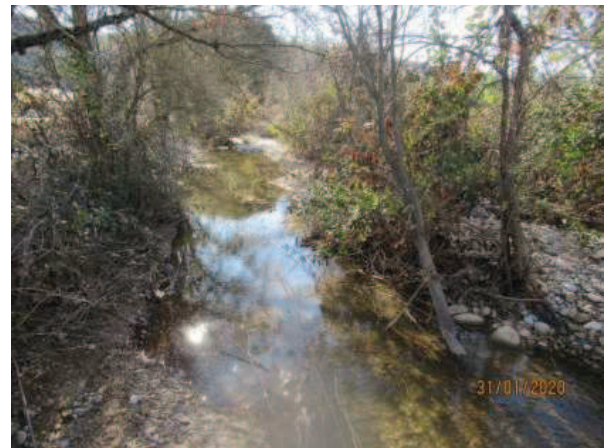
- En aval du passage à gué, sur 800m : coupes de stabilité sur les sujets penchés et réouverture du lit (jeunes peupliers dans le lit).
- Sur 700m en amont du passage busé : réouverture du lit entre les merlons de protection (jeune végétation qui s'installe) et coupe de stabilité sur des peupliers en mauvais état (30-40cm).
- Sur 200m juste en amont du passage à gué, un griffage du lit (afin de remobiliser les sédiments) accompagné de la création d'un chenal préférentiel serait également nécessaire (phénomène de coussière avec de nombreux débordements dans les parcelles agricole et la D12).

Lors des campagnes 2 à 5 : prévoir un traitement de la végétation chaque année en amont du passage busé sur 300m (rejets + strates herbacée et arbustive).

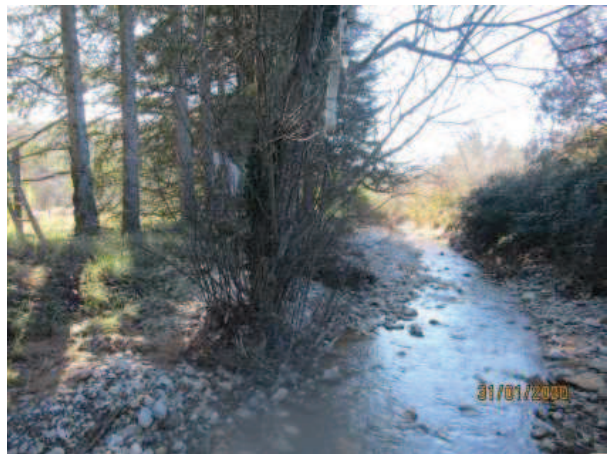
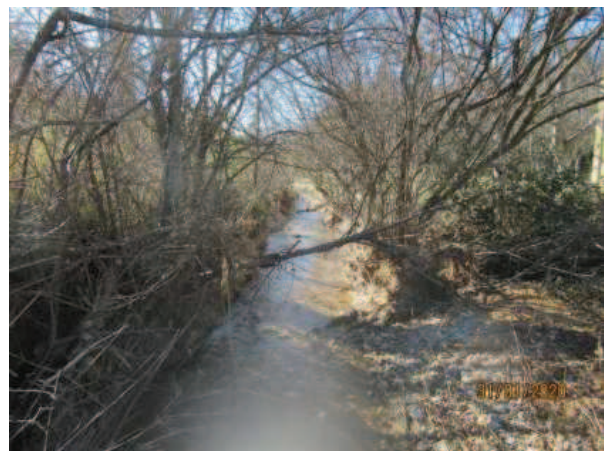
- En aval du pont de la D12, sur 100m : réouverture du lit en rive droite (jeunes peupliers et ronces) et coupe des jeunes peupliers présents dans le lit au niveau de la cabane.
- Jusqu'à la confluence avec le Rancure, sur 100m : coupe de la jeune végétation présente dans le lit et réouverture légère du lit en rive gauche.

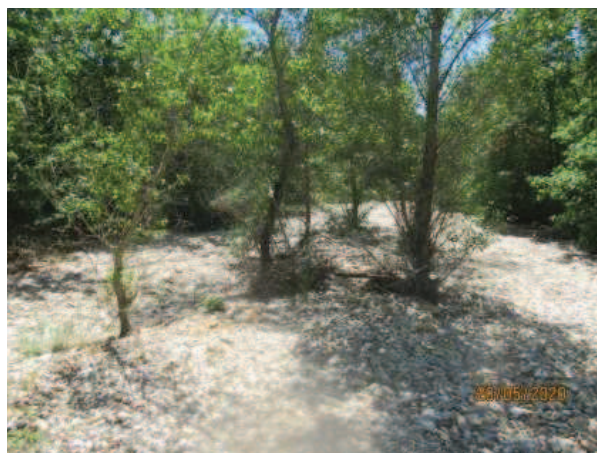
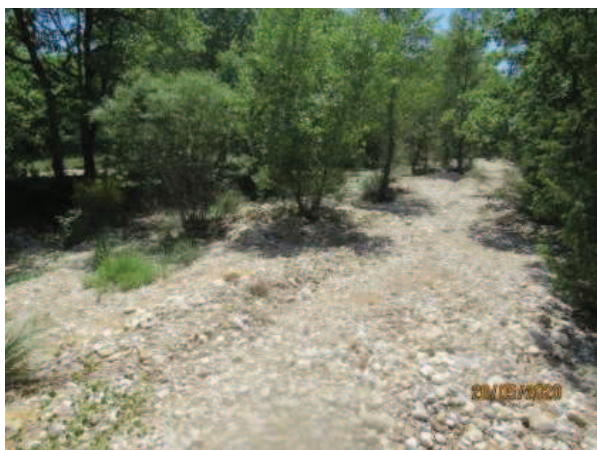
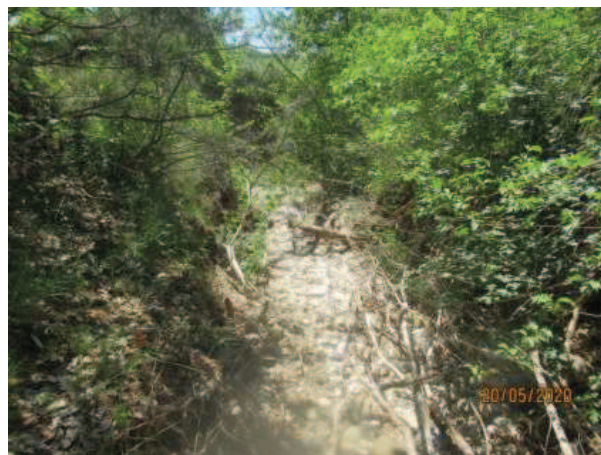
- Sur 400m, en aval du passage à gué bétonné du camping : réouverture légère du lit du ravin, avec la coupe des peupliers et saules présents dans le lit (diam. max 30cm). Enlèvement du bois mort et des branches basses, de la route D12 à la confluence avec le torrent de Puimichel.

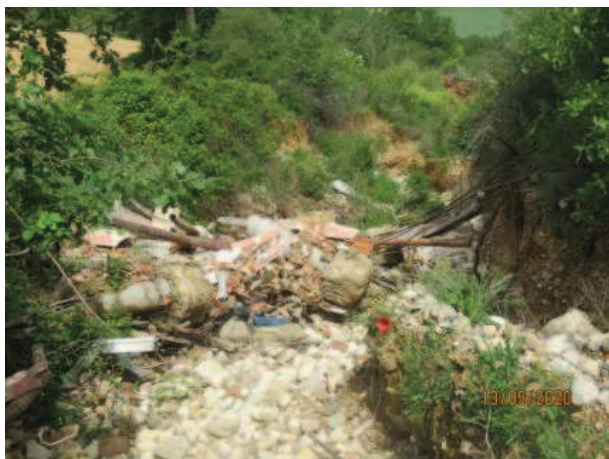
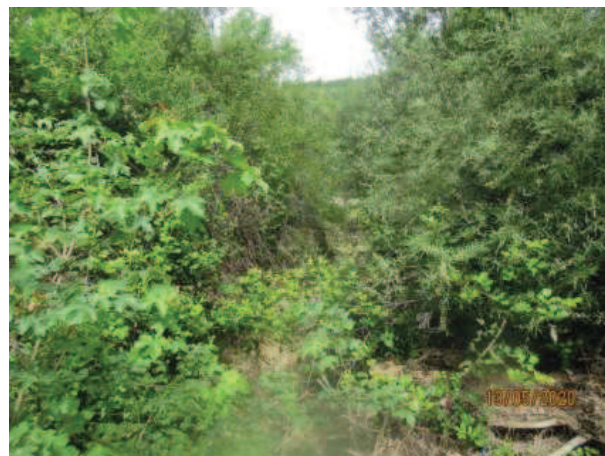
- Sur 50m, du gué jusqu'à la confluence avec le Rancure : réouverture du lit sur 5m de large sur les deux rives (végétation très dense mais de faible diamètre + bois morts + déchets).
- Plus en amont, en bordure de champs : utiliser le pouvoir de police du maire pour faire enlever les déchets et les gravats présents dans le lit du ravin.

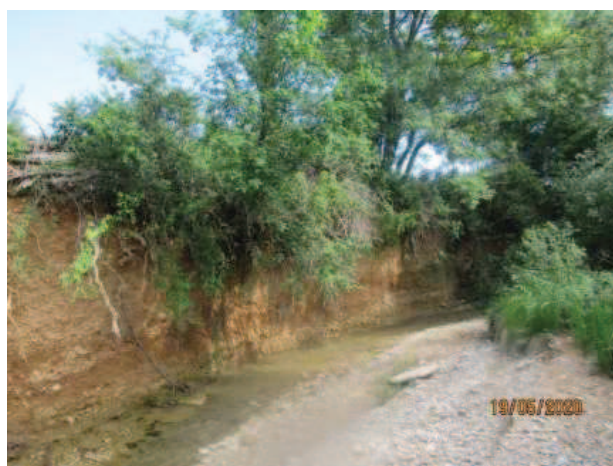
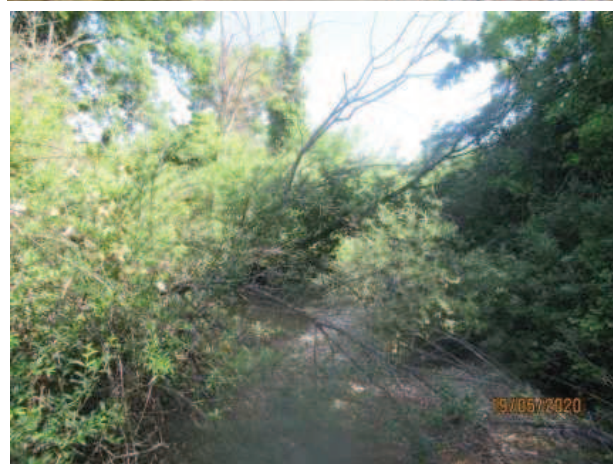
- En aval du passage à gué bétonné (« Trême ») : coupes de stabilité sur les deux rives sur environ 50m au niveau du seuil, nombreux chênes perchés et déstabilisés. Façonnage des embâcles.
- En amont du passage à gué bétonné (« Trême ») sur 700 m : coupes de réouverture sur les deux rives jusqu'au gué amont. Strate arbustive très dense et nombreuses branches basses.
- Sur le même tronçon, façonnage des bois morts et coupe de la végétation présente dans le lit (petits îlots boisés).
- En amont du tronçon, proche de la bergerie, utiliser le pouvoir de police du maire pour faire évacuer la remorque dans le lit du ravin (obstruction).

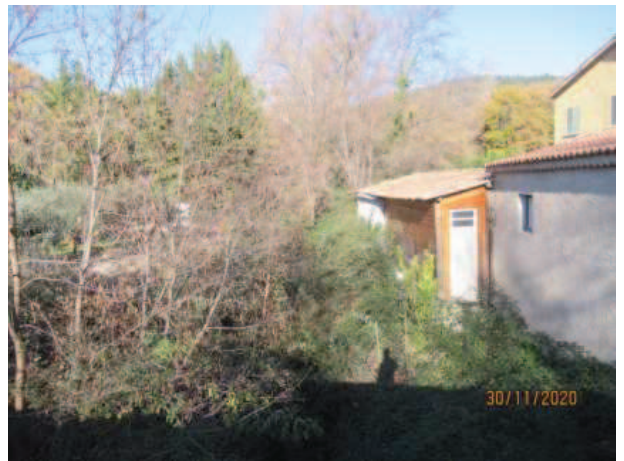
- Entretien de la végétation sur 200m en amont du pont de la RD4 et 20ml en aval. Travaux de débroussaillage d'une bande de 3m sur chaque berge avec coupe des arbres instables et enlèvement des arbres ayant poussés au milieu du lit.
- Entretien de la végétation au droit du pont de la route du plan de Volonne sur 30ml en amont et 20ml en aval. Débroussaillage de 3m sur chaque berge et enlèvement des arbres dans le gabarit du pont.

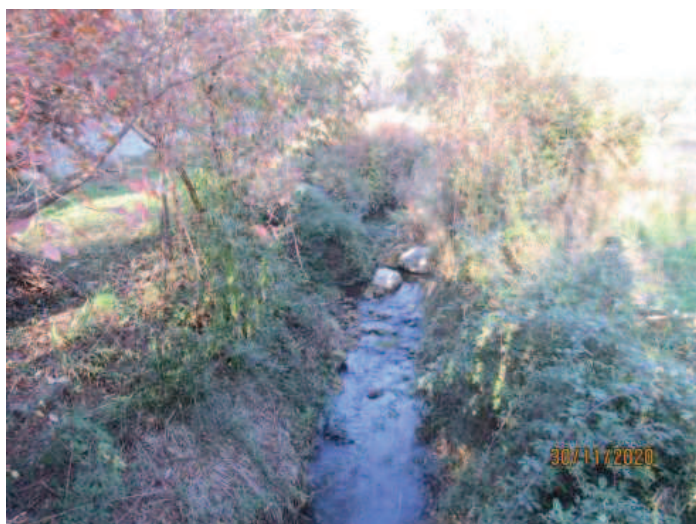
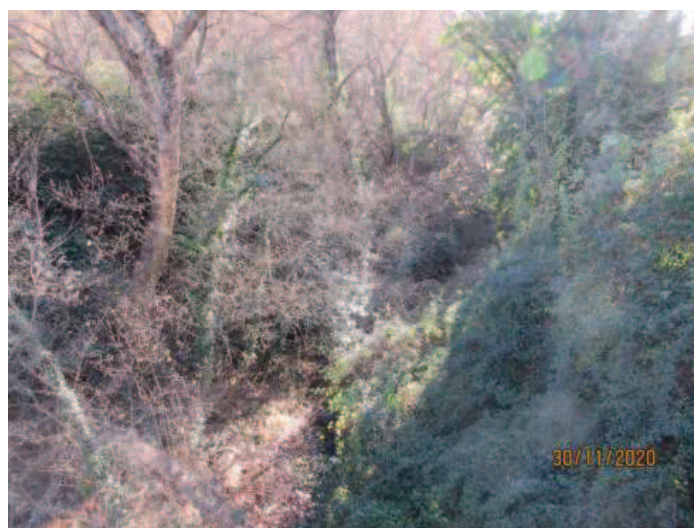
- Entretien de la végétation sur 50m en amont du pont de Vière et jusqu'à 20m à l'aval du pont de la RD4. L'entretien portera un linéaire total de 650ml. Il comportera un débroussaillage de la végétation en fond du lit et de 2m sur chaque berge. On procédera également à la coupe des arbres instables et se trouvant dans les ouvrages.

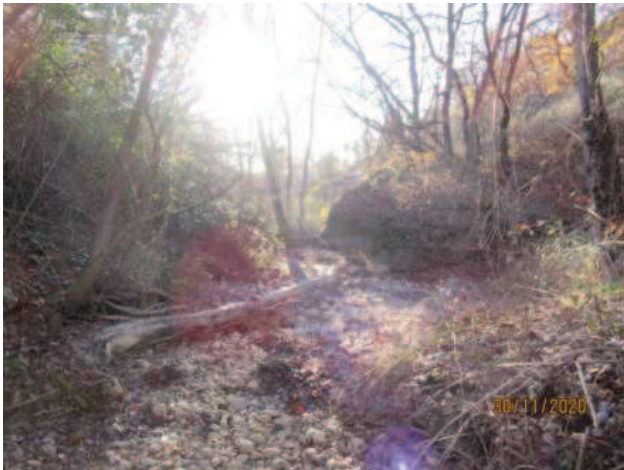
- Entretien de la végétation sur 100m en amont du pont de la RD4  
L'entretien portera sur le bois mort se trouvant sur les berges et dans le lit du ravin. Des travaux de coupe de stabilité des arbres en berge seront également réalisés.

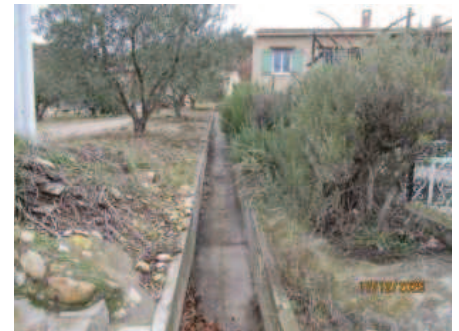
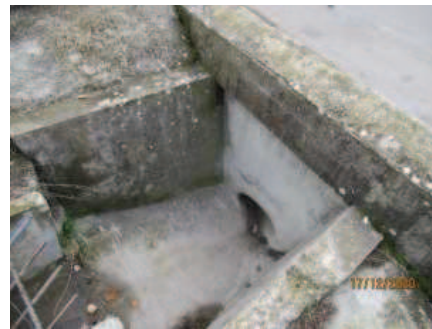
Morphologie	
<b>Observations générales</b>	Ravin à écoulements très occasionnels. Cours d'eau très encaissé sur sa partie amont. Ensuite, le ravin est canalisé (section bétonnée) puis il est entonné dans une buse de très faible diamètre. Le cheminement des écoulements en aval n'a pas pu être identifié. L'exutoire en Durance n'est pas visible.
Ripisylve	
<b>Observations générales</b>	Sur la partie haute, milieu forestier (chênes)
Enjeux	
<ul style="list-style-type: none"> <li>- Voirie départementale</li> <li>- Zone résidentielle</li> </ul>	
Objectifs opérationnels de gestion	
<ul style="list-style-type: none"> <li>- Préserver la faune et la flore</li> <li>- Maintenir le biotope</li> <li>- Préserver les ouvrages</li> </ul>	
Linéaire d'intervention	Type d'intervention
-	Pas d'intervention

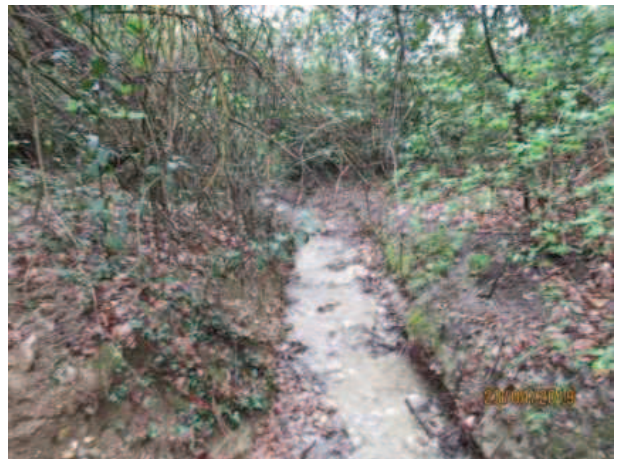
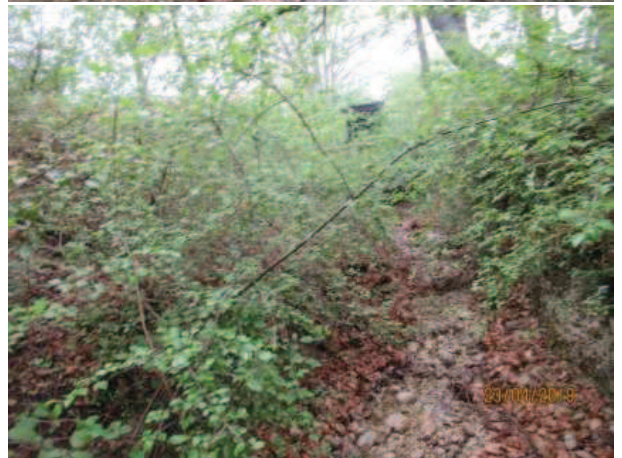
- Sur 75m en amont du pont de Maurice : entretien de la végétation par débroussaillage d'une bande de 2m par berge et coupe des arbres se trouvant dans le lit et fortement penchés en sommet de berge.
- Sur 200m, entre le pont de la route du village et le pont de Maurice : entretien de la végétation par débroussaillage d'une bande de 2m par berge et coupe des arbres se trouvant dans le lit et fortement penchés en sommet de berge.
- Sur 150m en aval du pont de la route du village, soit jusqu'à l'ouvrage avec le dalot : débroussaillage de 2m sur chaque berge.

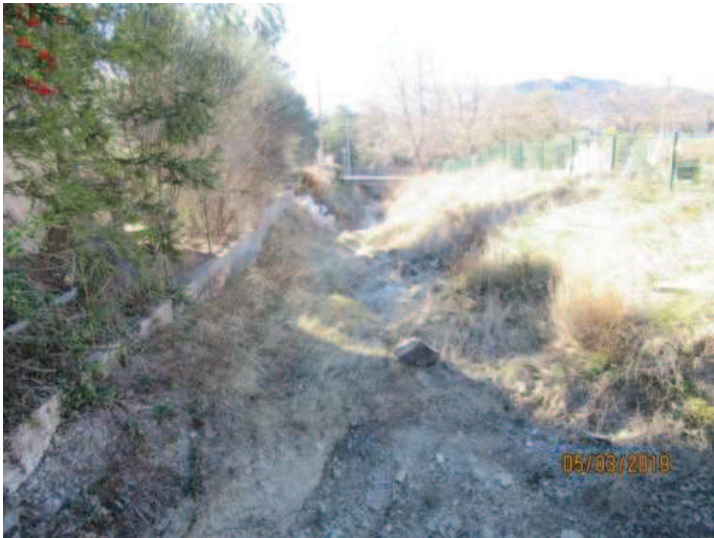
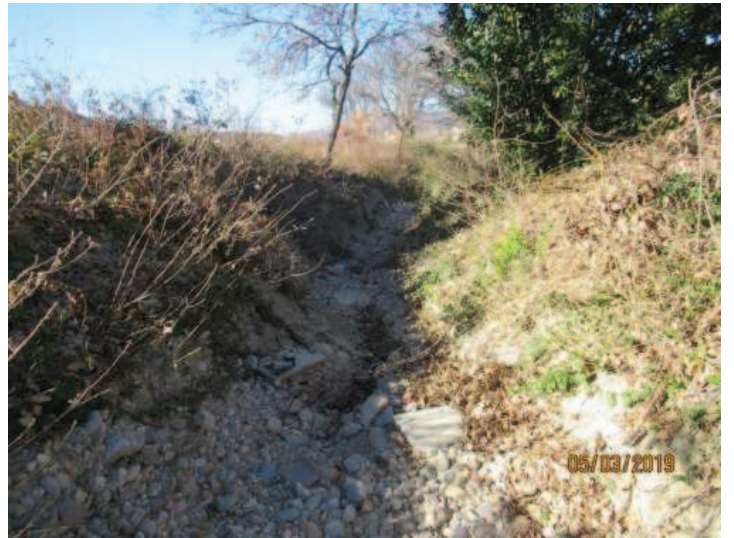
- Sur 750m entre l'aval du grand piège à matériaux à l'amont du village et la confluence avec le ravin de la Chapelle : opération de débroussaillage de l'intégralité du lit entre les deux sommets de berge. Coupe des arbres instables et des arbres obstruant les écoulements dans le fond du talweg.
- Sur 150ml, intervention entre la confluence du ravin de la Chapelle et le passage de la RD4 : opération comportant principalement un débroussaillage du fond du talweg et une coupe de stabilité de la végétation se trouvant en sommet de berge. Intervention devant être réalisée tous les 3 ans.
- Sur 150ml en aval du passage du canal EDF : opération comportant principalement un débroussaillage du fond du talweg et une coupe de stabilité de la végétation se trouvant en sommet de berge. Intervention devant être réalisée tous les 3 ans.

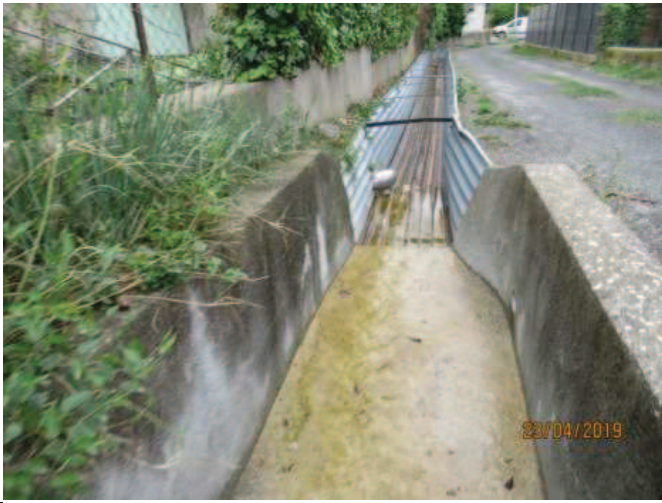
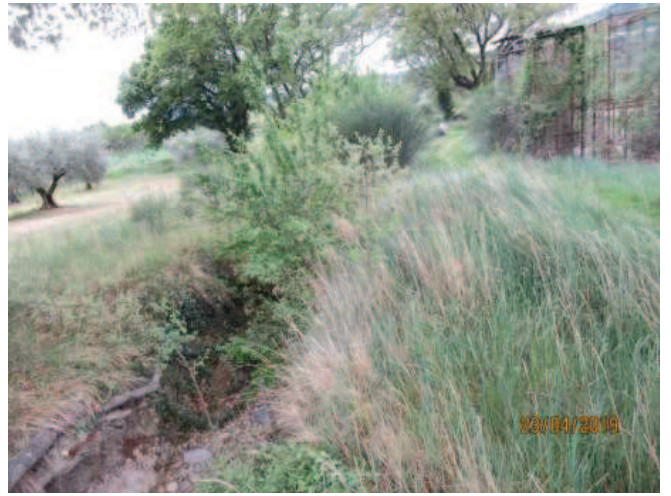
- Sur 100ml en amont de l'entrée du passage busé de la chapelle: opération de débroussaillage de l'intégralité du lit entre les deux sommets de berge. Coupe des arbres instables et des arbres obstruant les écoulements dans le fond du talweg. Intervention devant être réalisée tous les 3 ans
- Sur 130ml, intervention depuis le pont de la route communale la confluence avec le ravin des Plaines : opération consistant principalement en un débroussaillage du fond du talweg et d'une coupe de stabilité de la végétation se trouvant en sommet de berge. Intervention devant être réalisée tous les 3 ans
