07 Documents annexes

CAS PAR CAS

**AMENAGEMENT SECTEUR DE LA VIOLETTE
À ORANGE**

Sommaire :

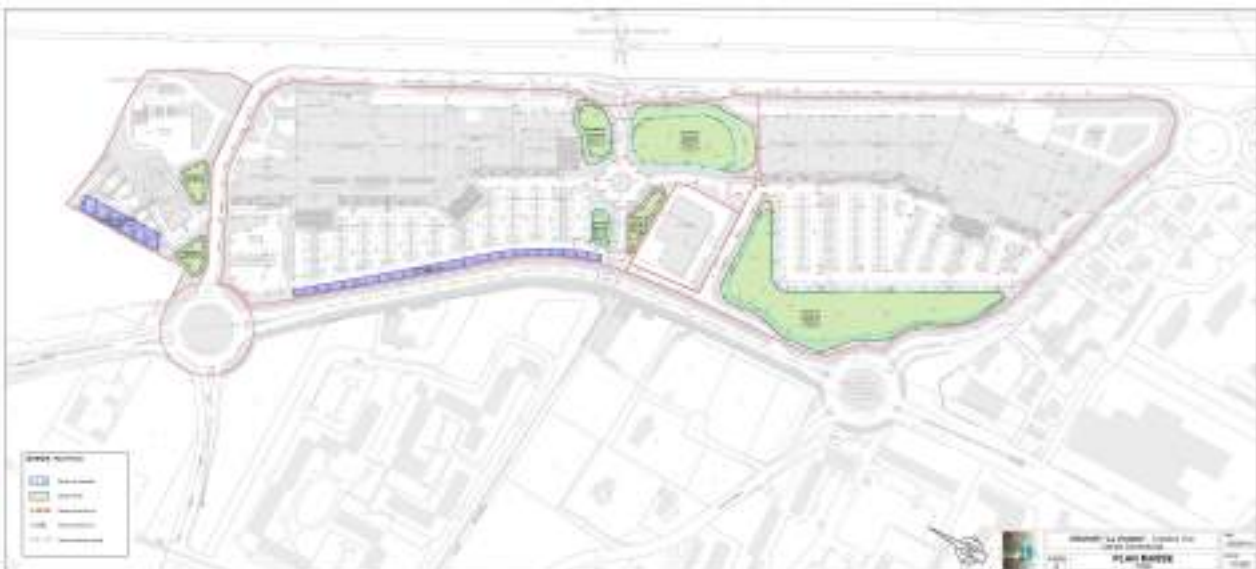
Le projet prévoit la construction de bassins de rétention implantés dans la partie Nord de la zone commerciale actuelle et au centre de la future zone. Ces bassins ont pour objectif de gérer les eaux recueillies de manière à écrêter les débits générés lors des épisodes pluvieux intenses. Dans le contexte géotechnique local, les concepteurs envisageraient également d'infiltrer les eaux épurées dans les terrains sous jacents.

Figure 1 : projet des bassins (en vert)

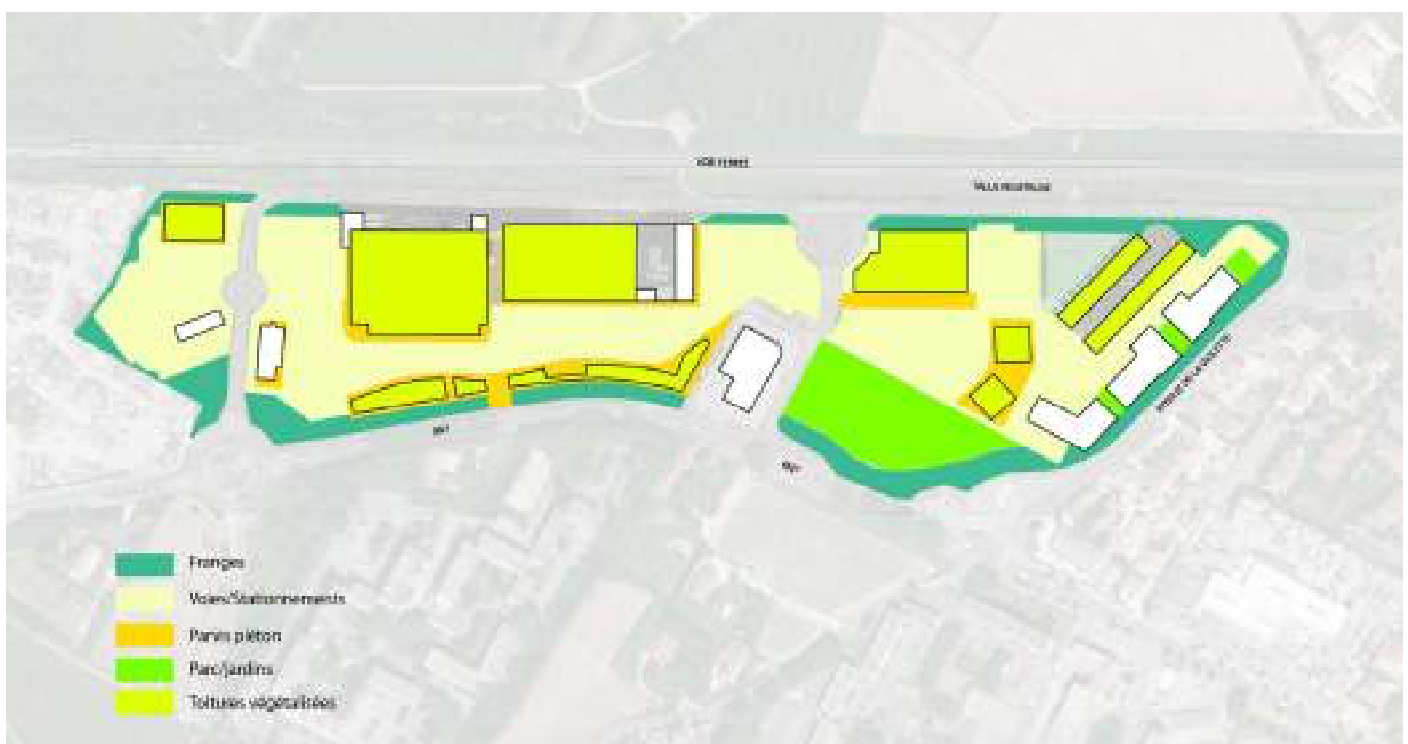
Entités paysagères du projet

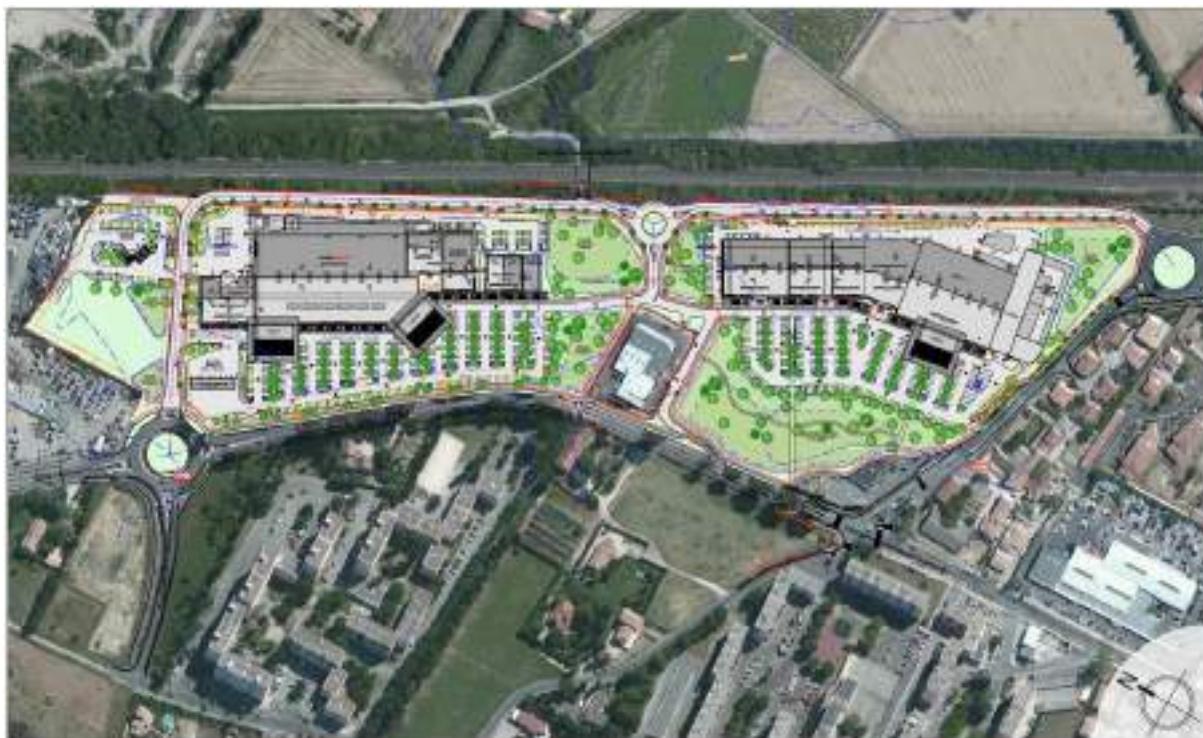
Figure 4 : Plans de masse du projet

- Un plan de masse du site actuel (cf. Figure 3) ;
- Un plan de masse du projet prévu (cf. Figure 4) ;

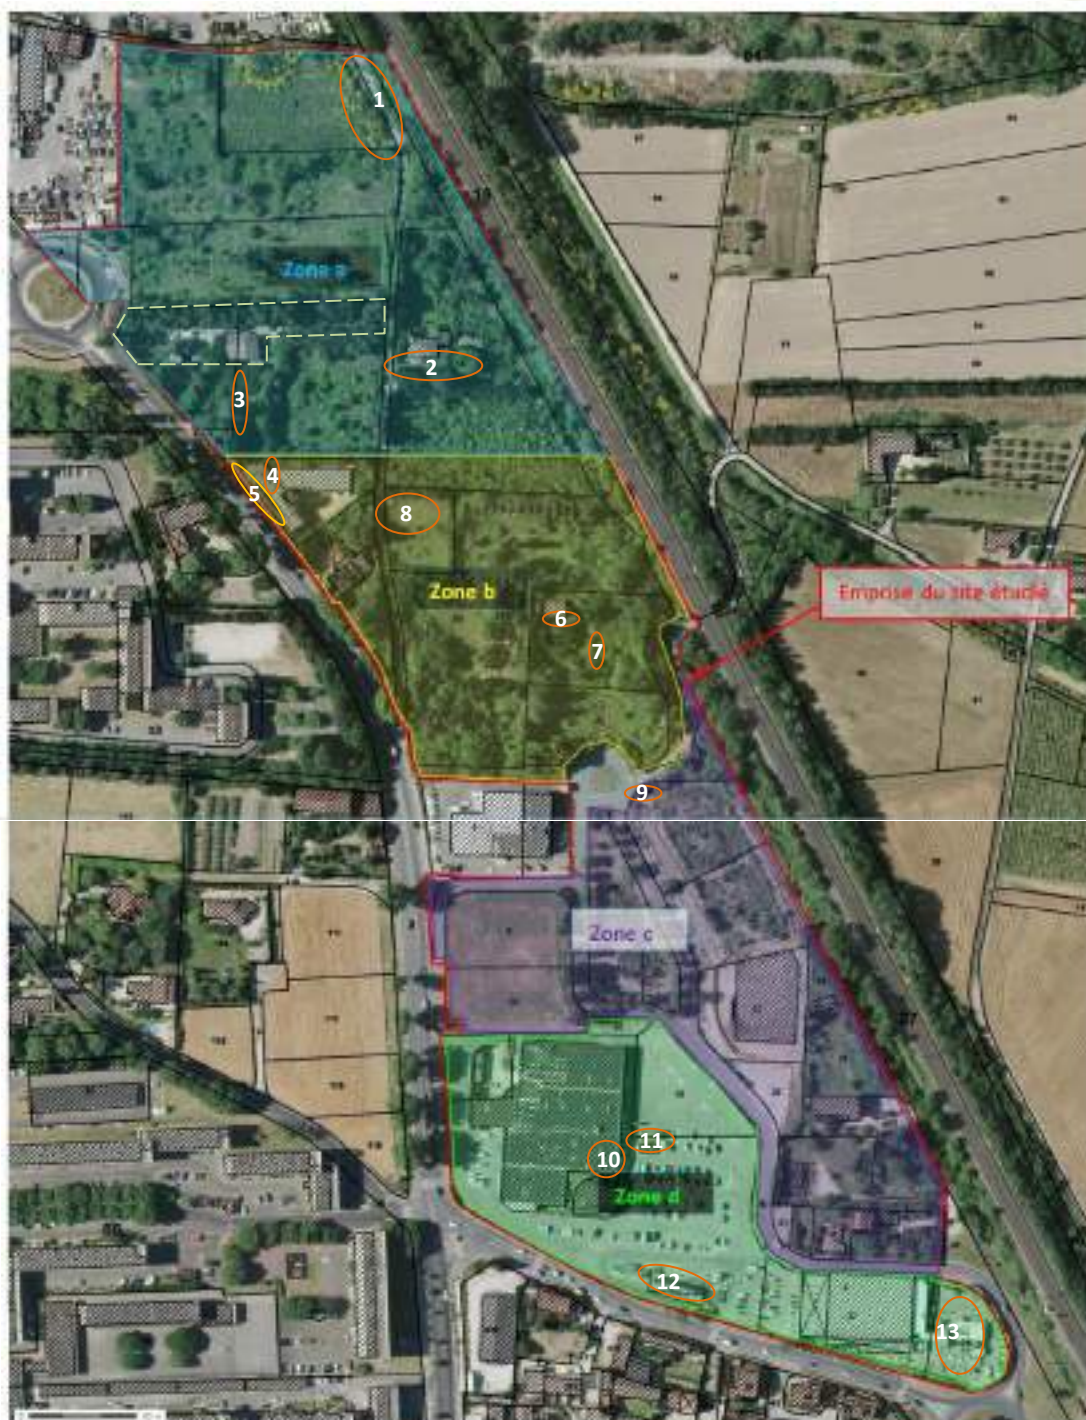
Le plan suivant présente la synthèse des constats relevés sur site.

○ Sources potentielles de pollution	- - - Maison et terrain occupés non visités
<p>Zone b</p> <p>1 : Zone comportant plusieurs dépôts sauvages de ferrailles et de pneus 2 : Zone comportant plusieurs dépôts sauvages de pneus et de bidons vides 3 : Ancien abris de stockage de matériel de pépinières et de jardinerie comprenant des dépôts divers</p>	<p>4 : Zone de vidange d'huile et de stockage de bidons d'huile à l'intérieur du garage 5 : Anciennes station-service comprenant 4 cuves et au moins pompes distribution 6 : Ancienne cuve à fioul aérienne d'environ 3 m³ 7 : Ancien puits ou puits perdu 8 : Zone comportant plusieurs dépôts sauvages de pneus</p>
<p>Zone c</p> <p>9 : Ancien transformateur électrique dont la date de construction est inconnue</p>	<p>Zone d :</p> <p>10 : Pressing utilisant du perchloroéthylène Inconnue 11 : Ancien transformateur pouvant contenir des PCB et présence possible d'une ancienne cuve enterrée 12 : Station-service comprenant 3 cuves et séparateurs à Hydrocarbures vers lequel seraient dirigées les eaux de lavage ; 13 : Zone de stockage de produits du Bricomarché</p>

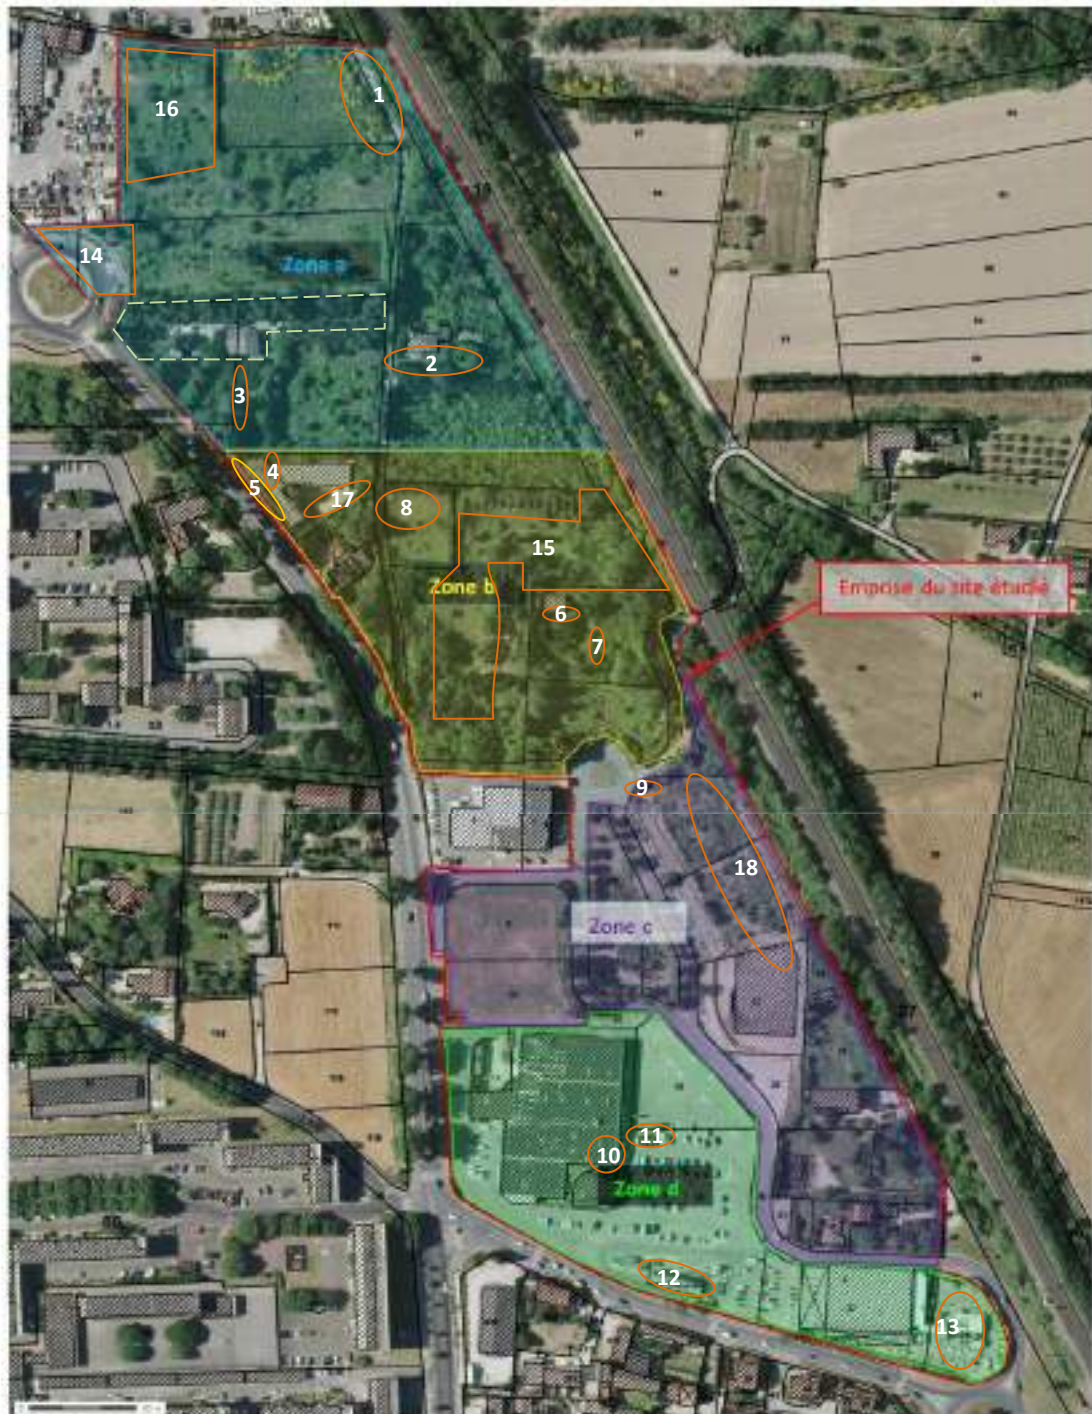
Au droit du terrain étudié, les **sources potentielles de pollution** mises en évidence sont présentées dans la figure suivante :
